# 2011年東北地方太平洋沖地震 被害調査報告

(速報抜粋版)

国土交通省  
国土技術政策総合研究所

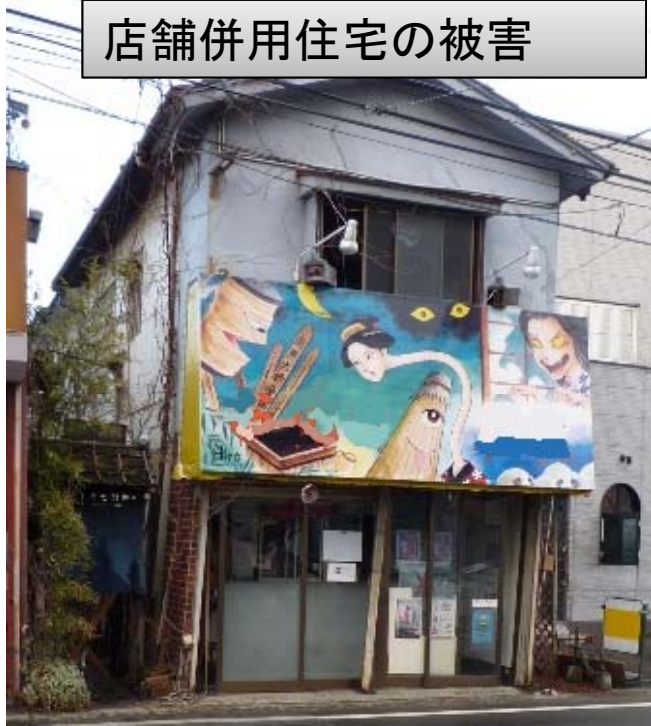
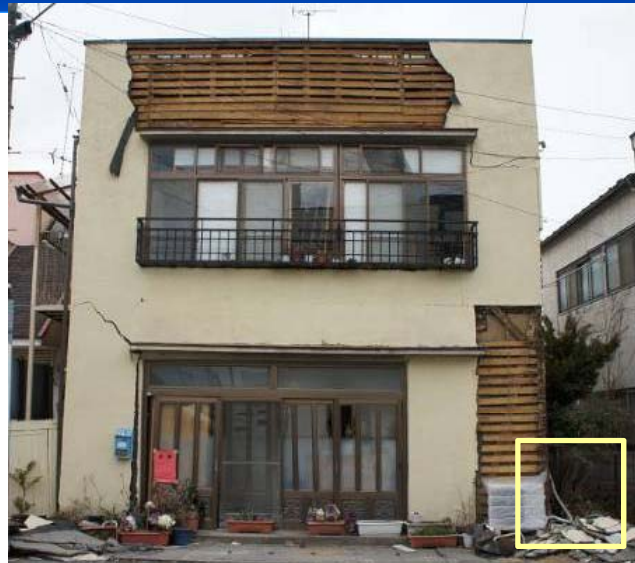
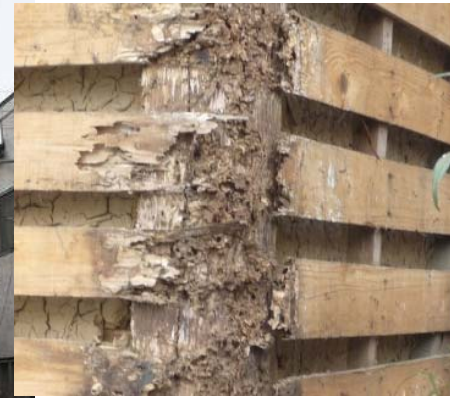
店舗併用住宅の被害

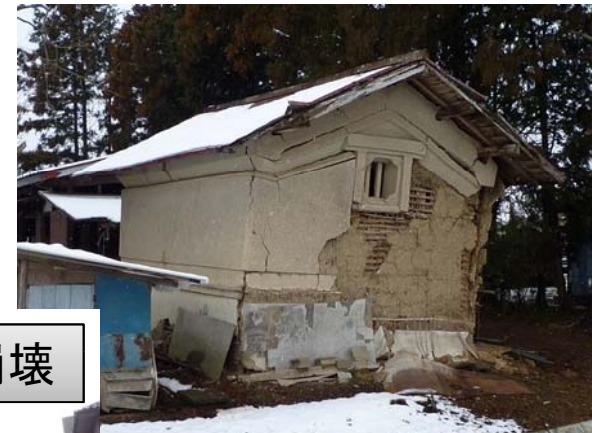
1階の崩壊

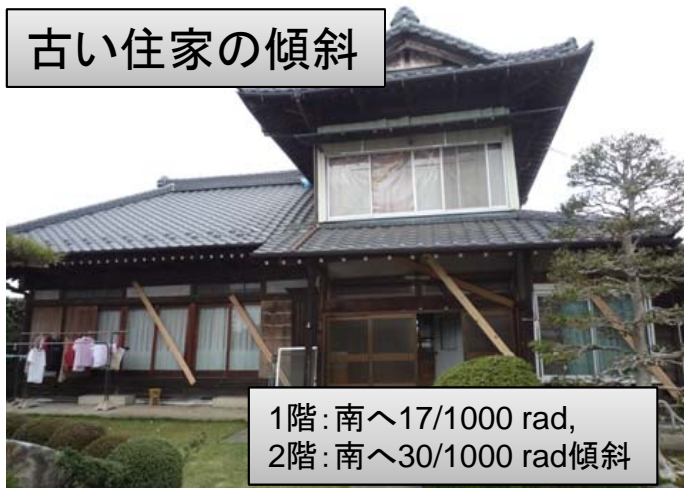
古い住家の傾斜

1階: 南へ17/1000 rad,  
2階: 南へ30/1000 rad傾斜

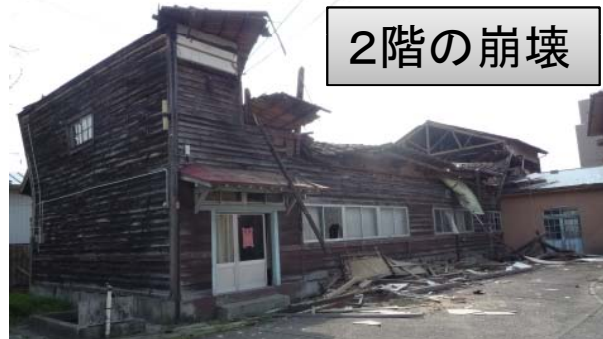
2階の崩壊

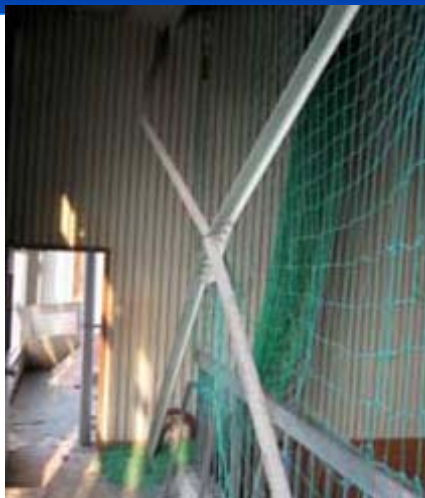
ブレース材の座屈

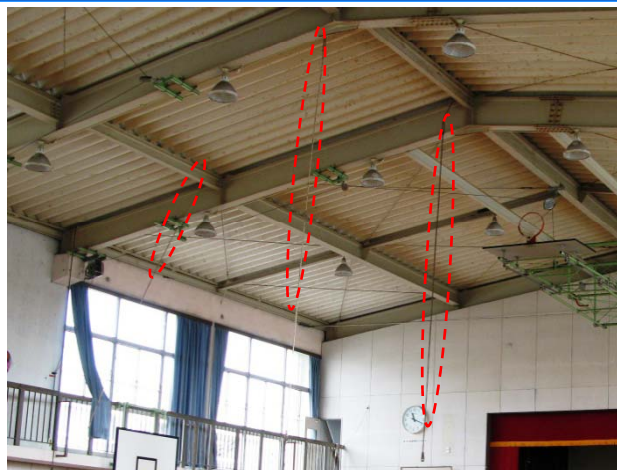
■ 旧耐震基準の体育館では鉛直ブレースの破断等の被害が観察された(3棟)が、新潟県中越地震に比べて被害率は小さい。

屋根ブレースの破断

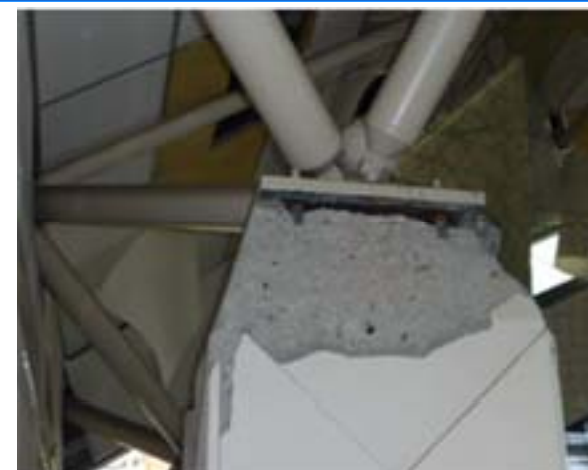
柱脚（支承部）コンクリート剥落

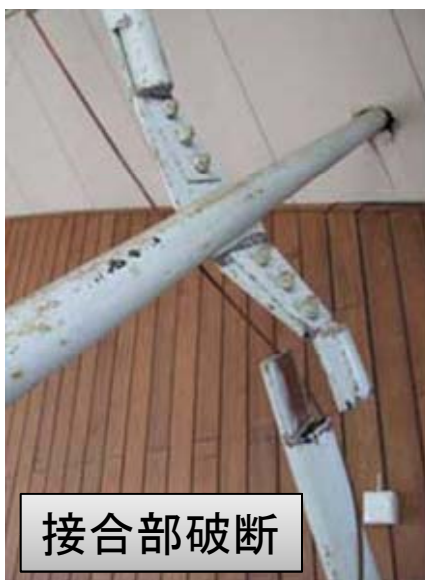
接合部破断

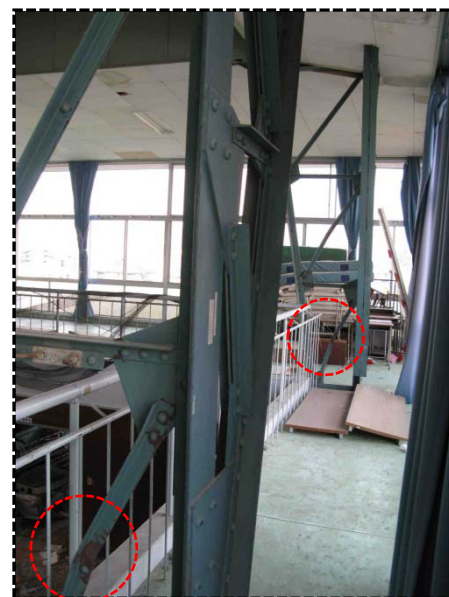
ラチス柱斜材の座屈

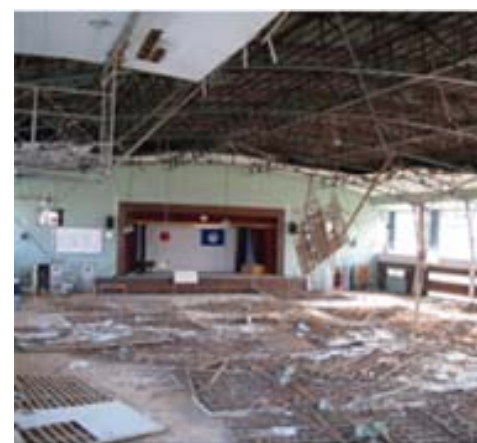
■ 一方、天井の脱落などの非構造部材の被害は比較的多く観察された。

天井材・外装材の脱落

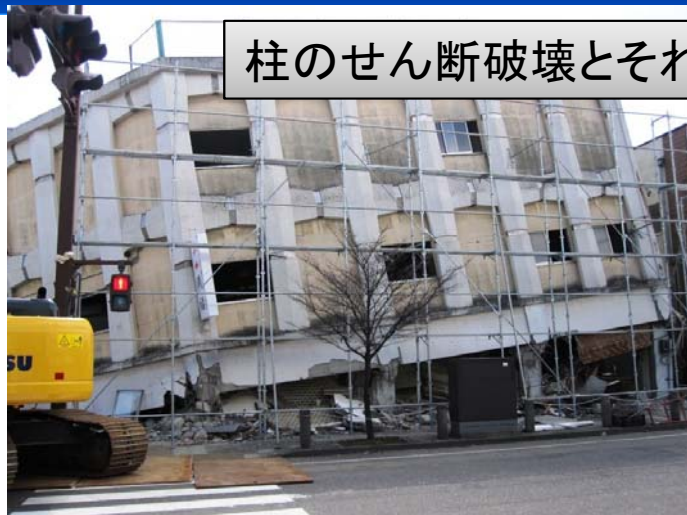
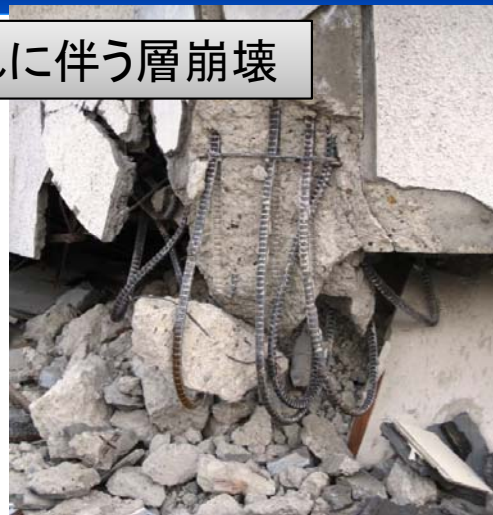
柱のせん断破壊とそれに伴う層崩壊

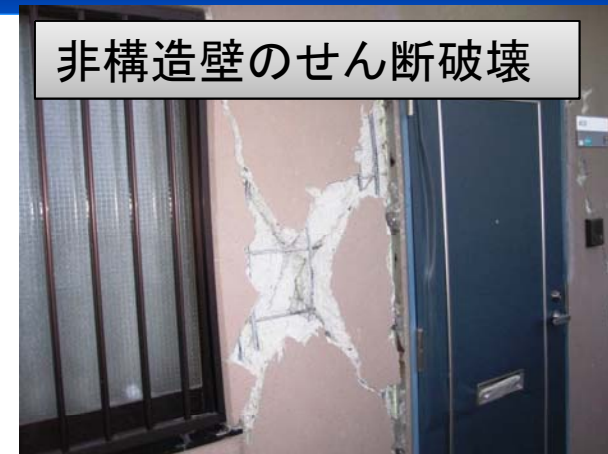
非構造壁のせん断破壊

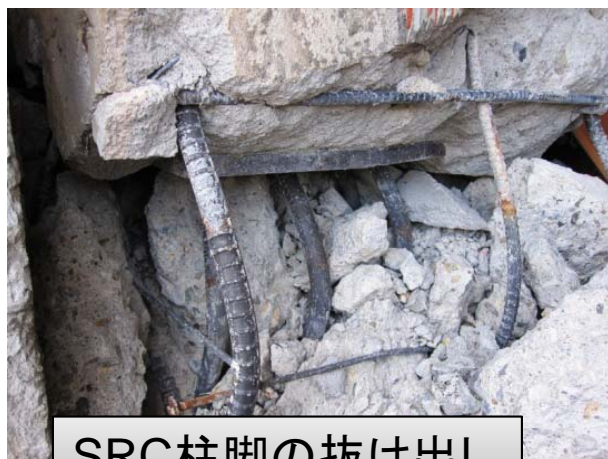
SRC柱脚の抜け出し

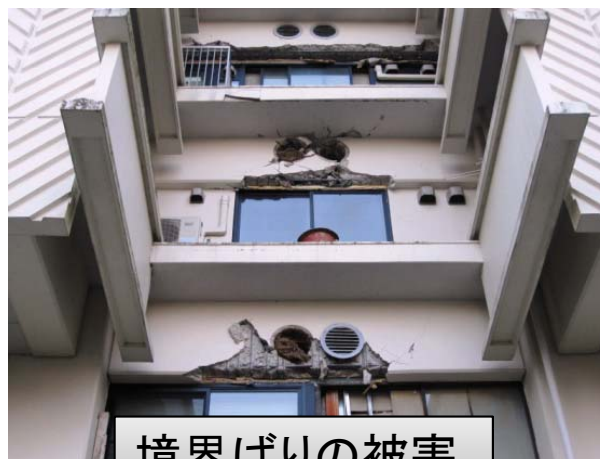
境界ばりの被害

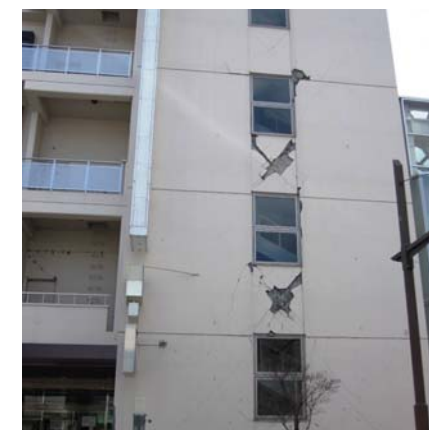
耐力壁開口周辺のせん断破壊

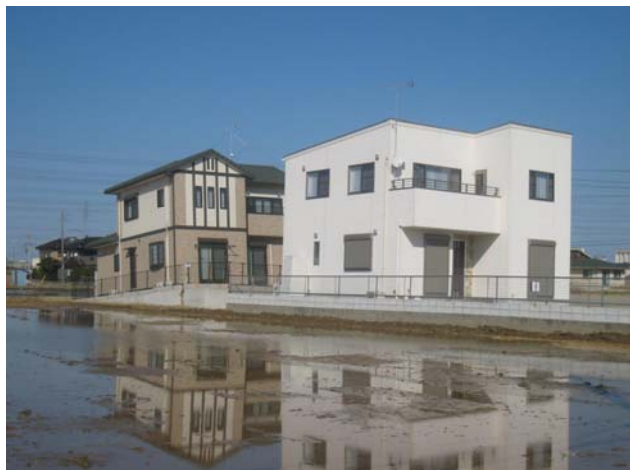
大規模な液状化と構造物の沈下・傾斜

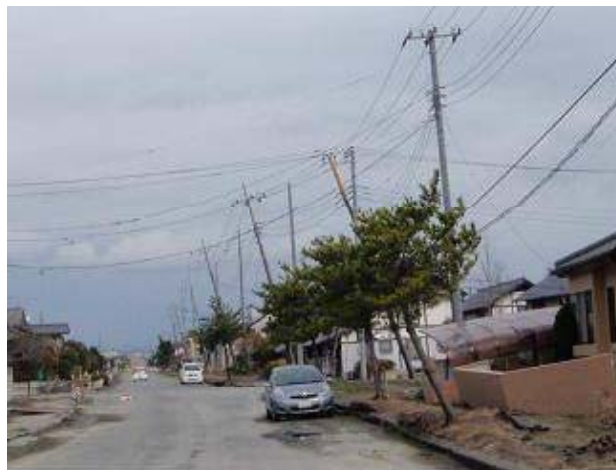
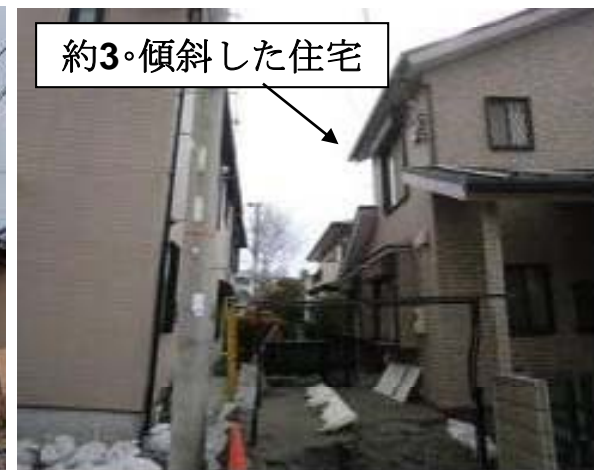
約3°傾斜した住宅

噴砂とそれに伴う傾斜

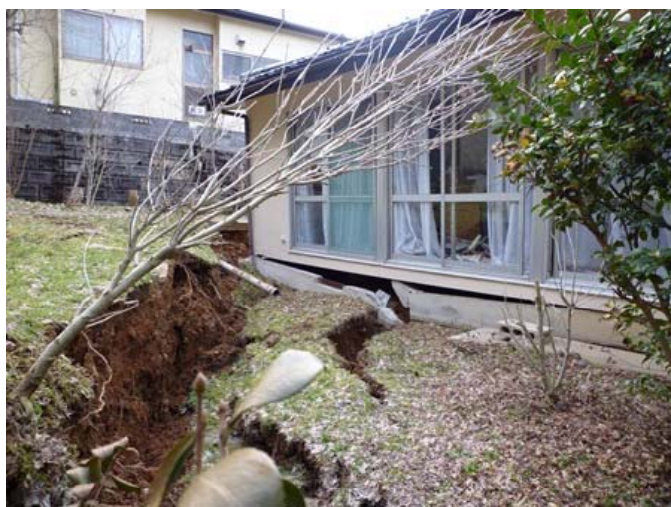
基礎の破壊

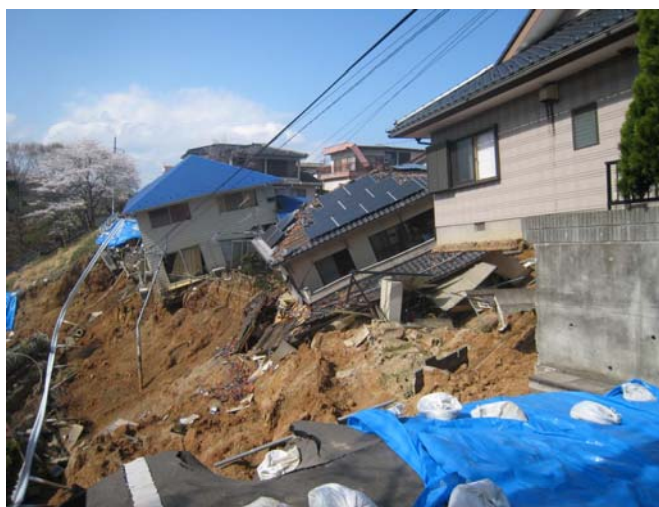
宅地地盤の大規模な崩落・滑り出し

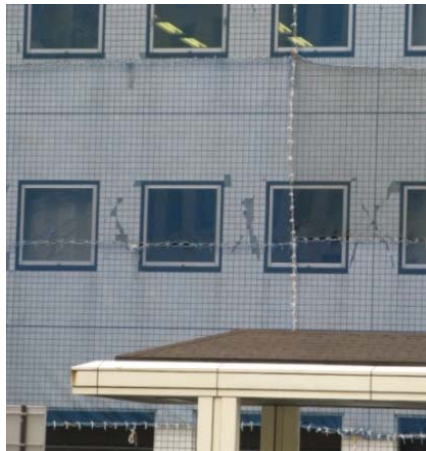
タイルの破損

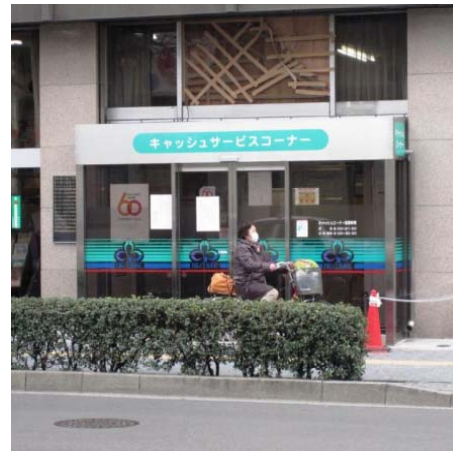
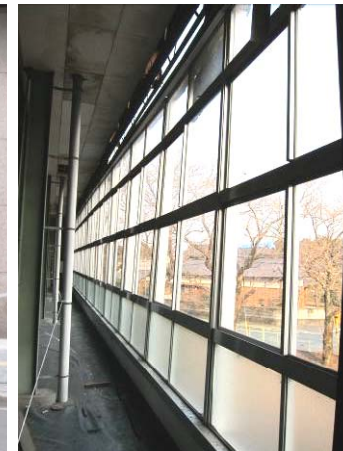
ガラスの破損

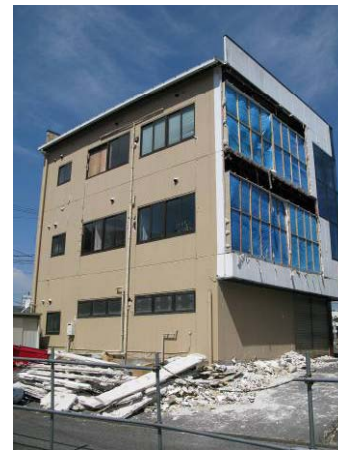
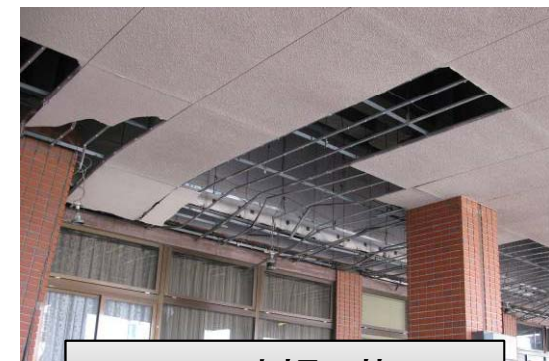
天井の破損・落下

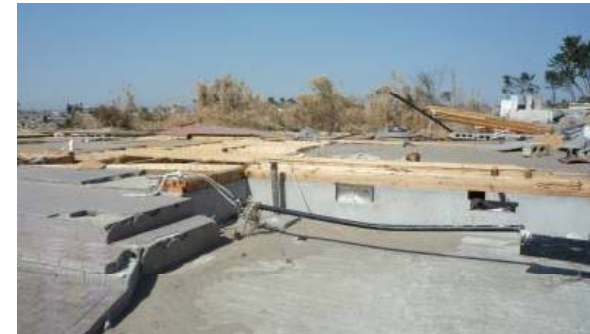
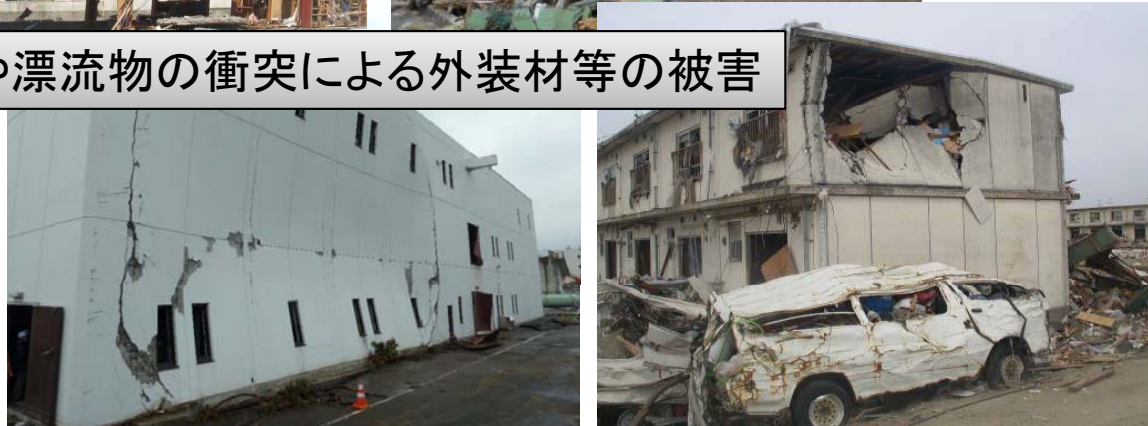
転倒・流失
