## 津波による建築物被害の概要について

平成23年（2011年）東北地方太平洋沖地震（東日本大震災）調査研究  
（速報）の「第6章 津波による建築物の被害」を要約

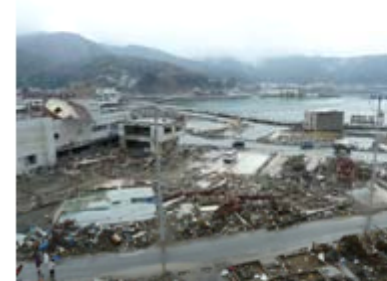
写真1 建物外観(1)

- 女川沿岸部に立地し残存していたRC2階建て
- 津波の作用方向(梁間方向)に開口付き耐震壁を有し、桁行構面には大きな開口を有している
- 内部には梁せいで下まで浸水の痕跡が見られる
- 柱断面は800×500mm、壁厚は180mmであった

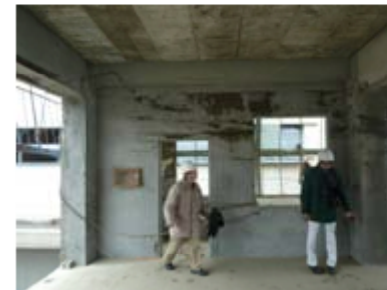
写真3 建物1階の浸水痕

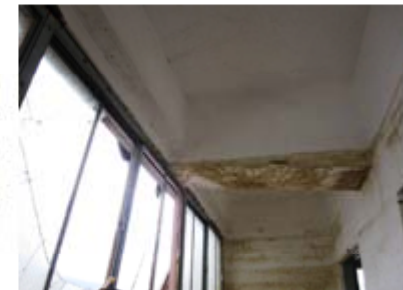
写真4 建物1階の浸水痕

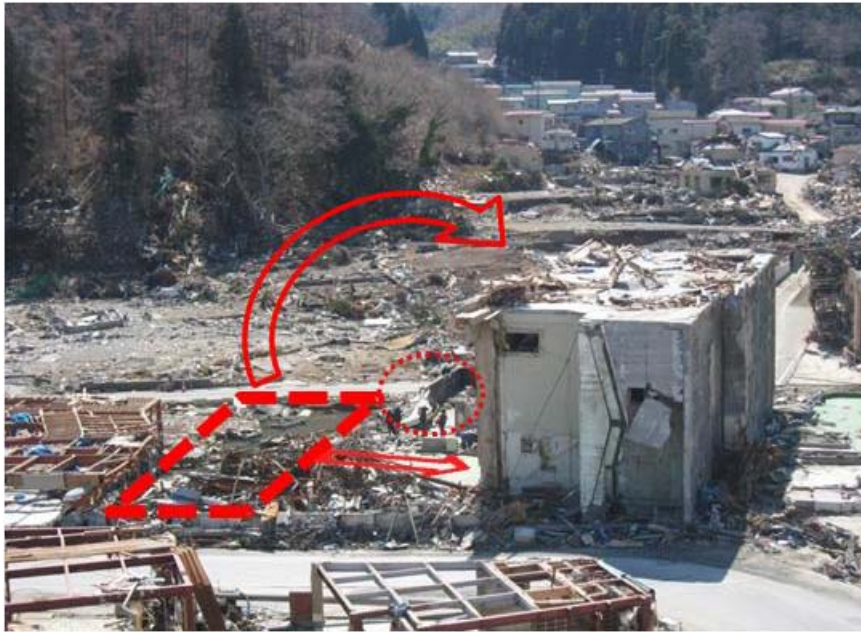
2階建ての冷蔵庫、直接基礎、

開口部が少ない

転倒(横倒し)・移動(隣接する高さ  
2mの壁を乗り越える)

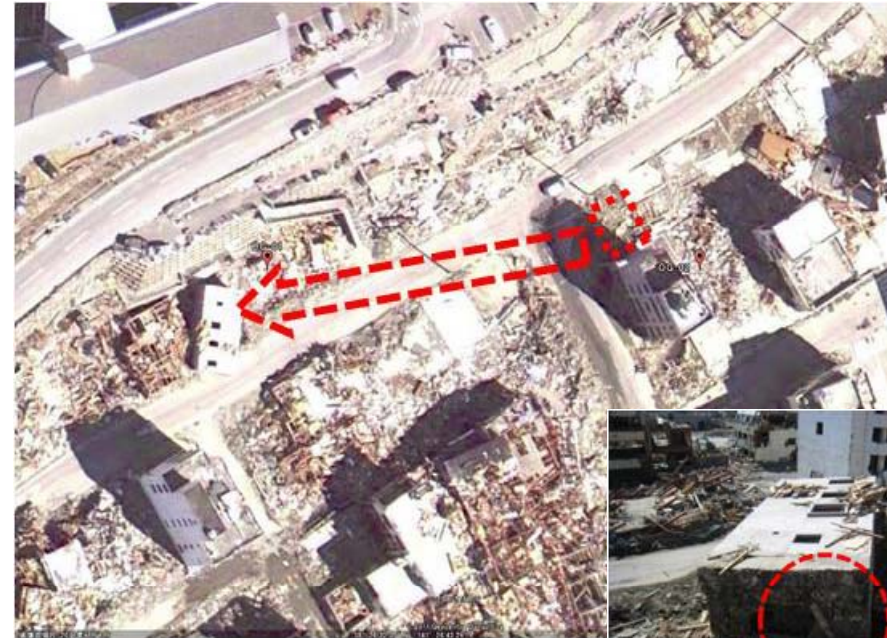
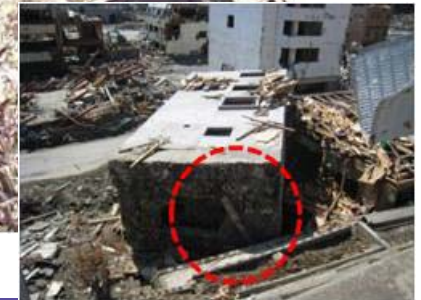
4階建て旅館

杭基礎(引きぬけた杭)

開口部が少ない

転倒(横倒し)・約70mの移動(引き  
ずられた痕跡がない)

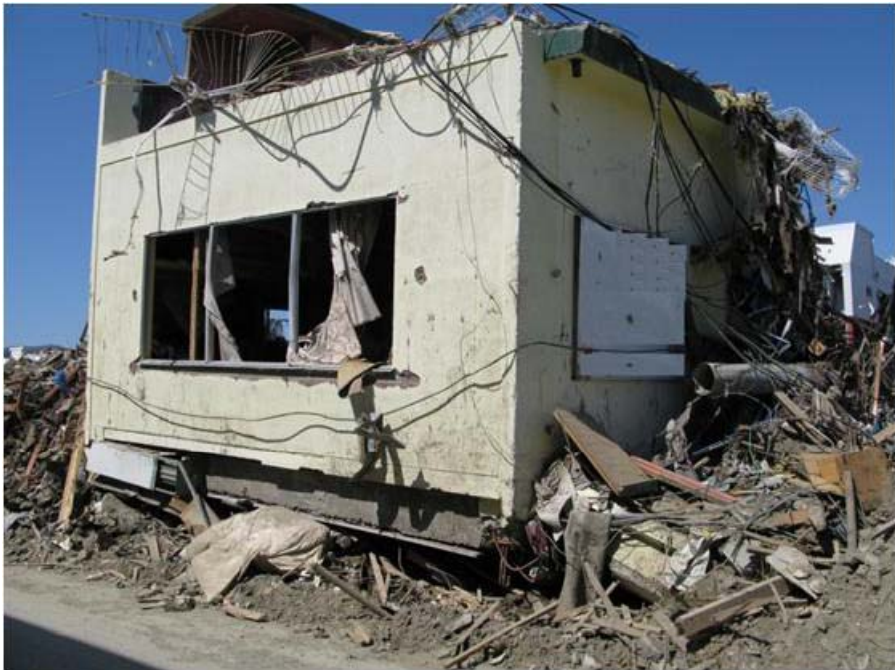
- **1階の層崩壊**

2階建ての建築物の1階の柱が柱頭・柱脚で曲げ破壊し層崩壊した。**2階の開口部が小さく**津波波圧を受け易い。ただし、これまでの調査では3階建て以上の建築物では1階の層崩壊は確認されていない。

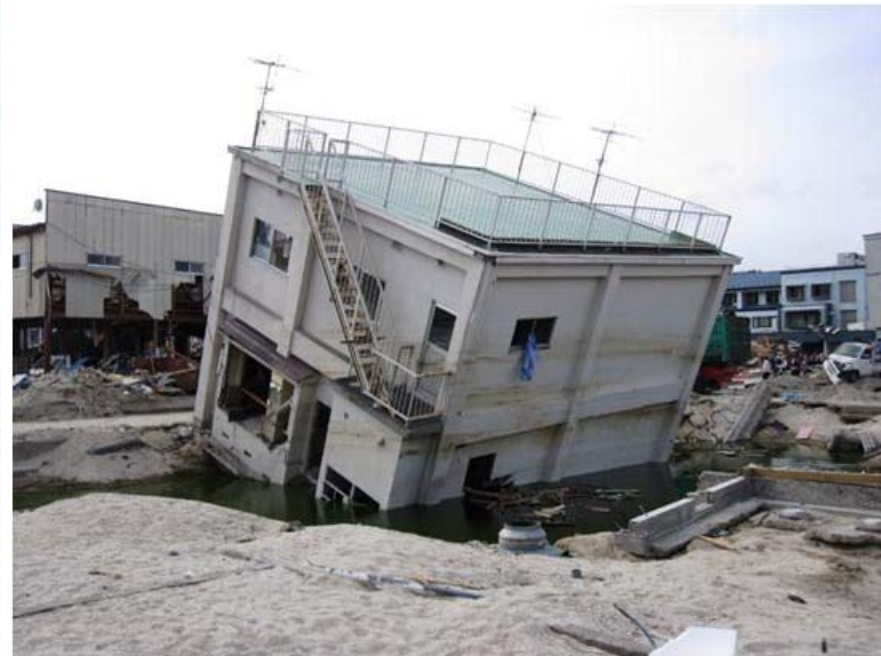
- **洗掘による傾斜**

津波の強い水流により建築物の4隅の地面が深く掘られ、基礎が露出した建築物が多く見られた。直接基礎の建築物には洗掘による穴に建築物が大きく傾斜したのが見られた。

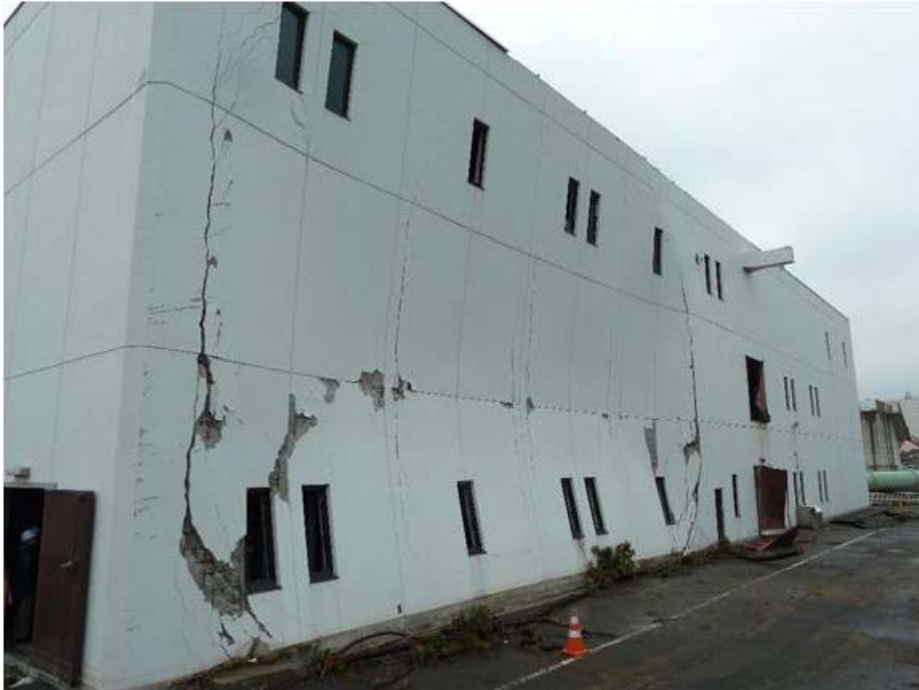
## ・壁の破壊

2階の床が無く支持スパンが10mを超える厚さ300mmの耐震壁が外側からの津波の波圧により内側に大きく湾曲している事例があった。ただし、同一の建築物でも2階に床があり支持スパンが大きい部分では、耐震壁が湾曲する被害は見られなかった。

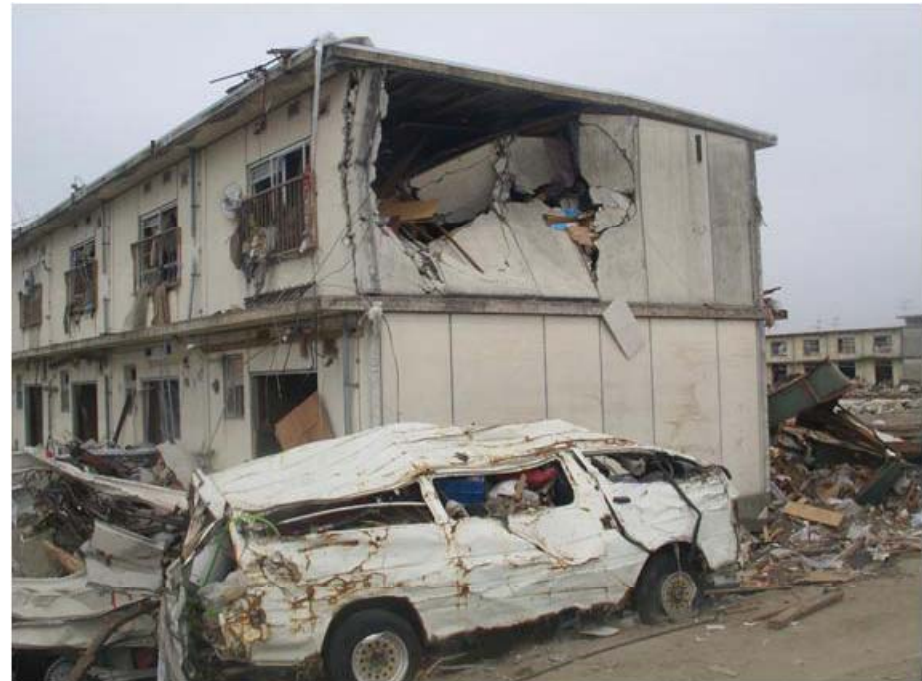
## ・漂流物等の衝突

漂流物の衝突による被害は窓ガラスや天井材など非構造部材の破損や脱落を引き起こしたものが多く、集合住宅の連層壁において衝突により生じたと思われる開口や脱落が見られた。

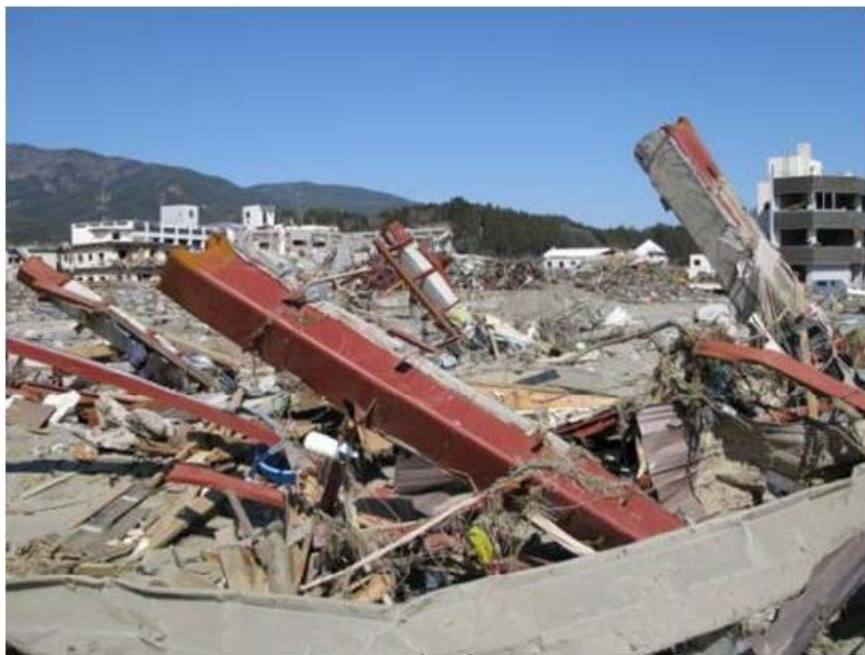
- **移動・流失** (柱頭接合部の破壊)

比較的多くの事例が見られた被害例として、1階(又は2階)の柱頭接合部での破壊により建築物が移動・流失したものが挙げられる。根巻き式や埋め込み式柱脚などで柱脚部の耐力が大きい場合にこのタイプの破壊になると考えられる。敷地には基礎と1階(又は2階まで)の複数の柱が残されており、同方向へとなびいている。

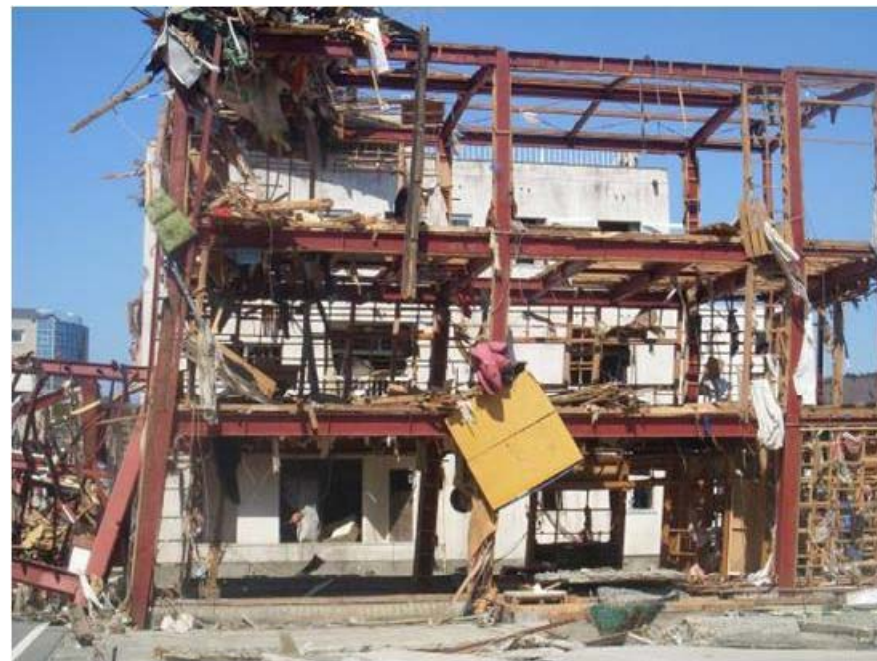
- **大きな残留変形**

構造躯体のみが残存する鉄骨造建築物では若干の傾斜が確認されるものも多い。特に山形ラーメン架構では大きな残留変形を生じながらも倒壊には至らなかった例が見られた。

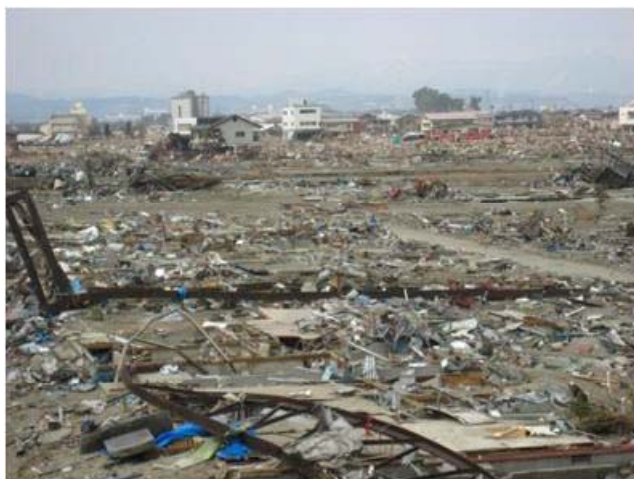
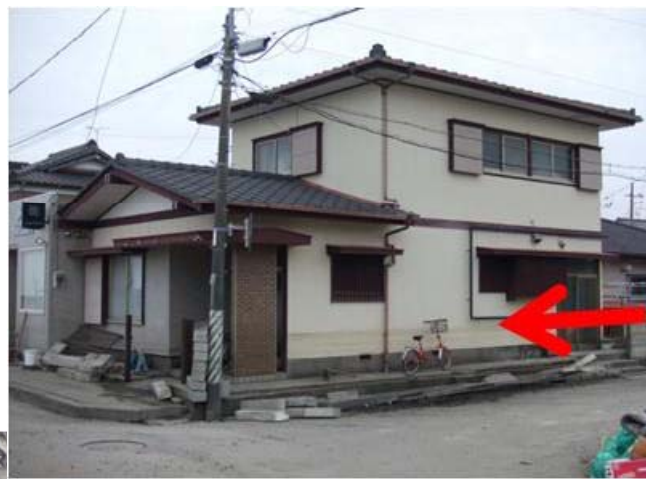
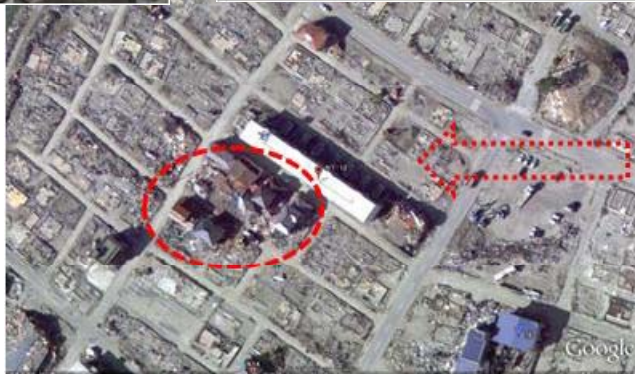
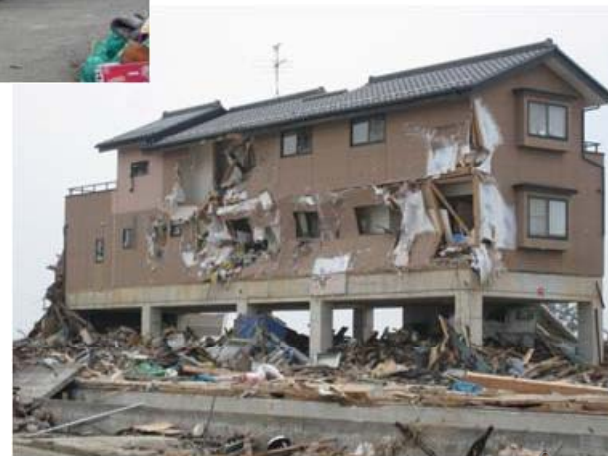
- 浸水深による被害の分類  
浸水深が2階軒高以上ある場合はほとんどの木造建築物は**流失**している。一方、浸水深が1階床上程度までである場合は、ほとんどの木造建築物は**残存**している。
- 残存の事例  
海側に建築物がある場合(3階建ての鉄筋コンクリート造建築物の影)  
大きな開口部、1階を鉄筋コンクリート造とした立面混構造
