平成 23 年度 建築基準整備促進事業

「40. 津波危険地域における建築基準等の整備に資する検討」

中間報告書

東京大学生産技術研究所

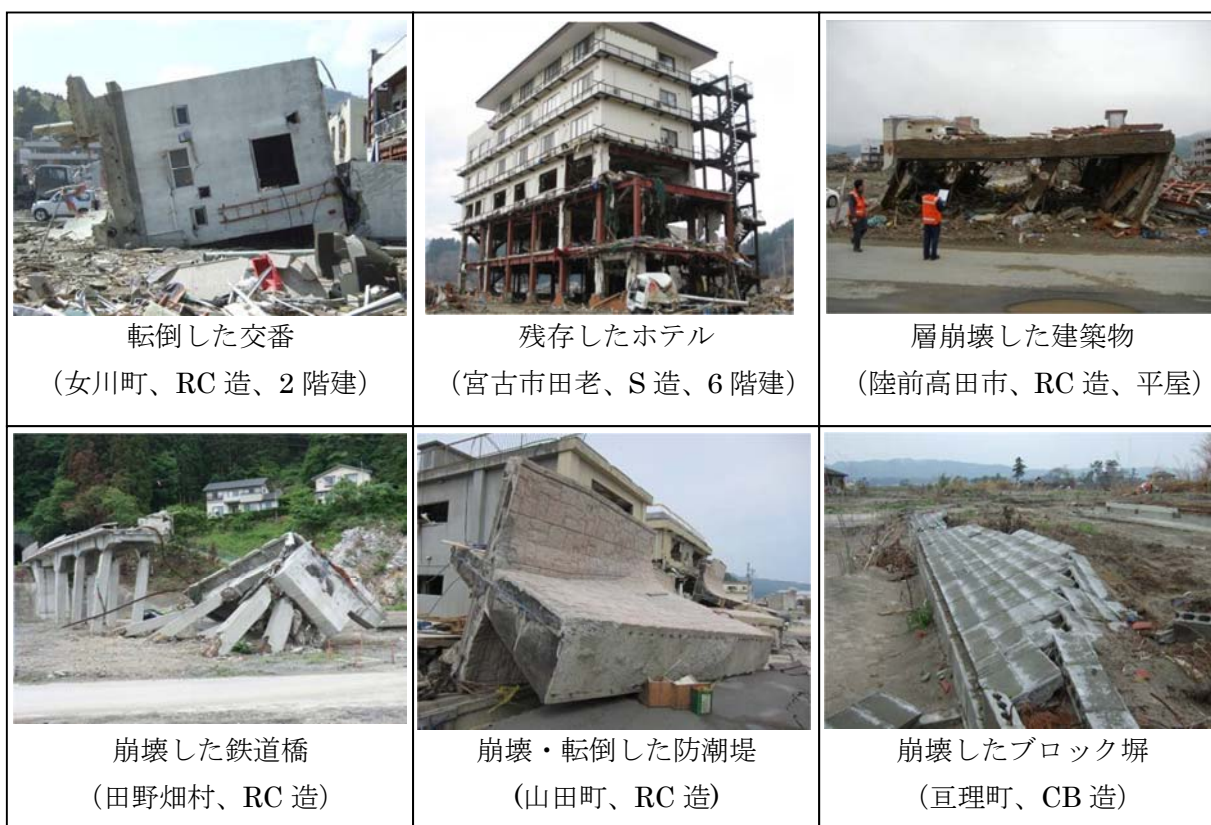
図 3.2 調査地域と被害状況写真例

東日本大震災の津波被害地域において、約 230 の塀や堤防等の比較的単純な工作物と建築物に関する被害調査を行い、その中から 96 の調査結果を対象に津波波圧算定式の妥当性を検討した。検討は、図 3.1 に示すガイドラインで参照されている津波波圧算定式^{2,3)}の設計用浸水深 h に対する倍率 3 の検証に着目して行った。表 3.1 に検討対象とした構造物の内訳を示し、主な被害調査地域と被害状況写真例を図 3.2 に示す。

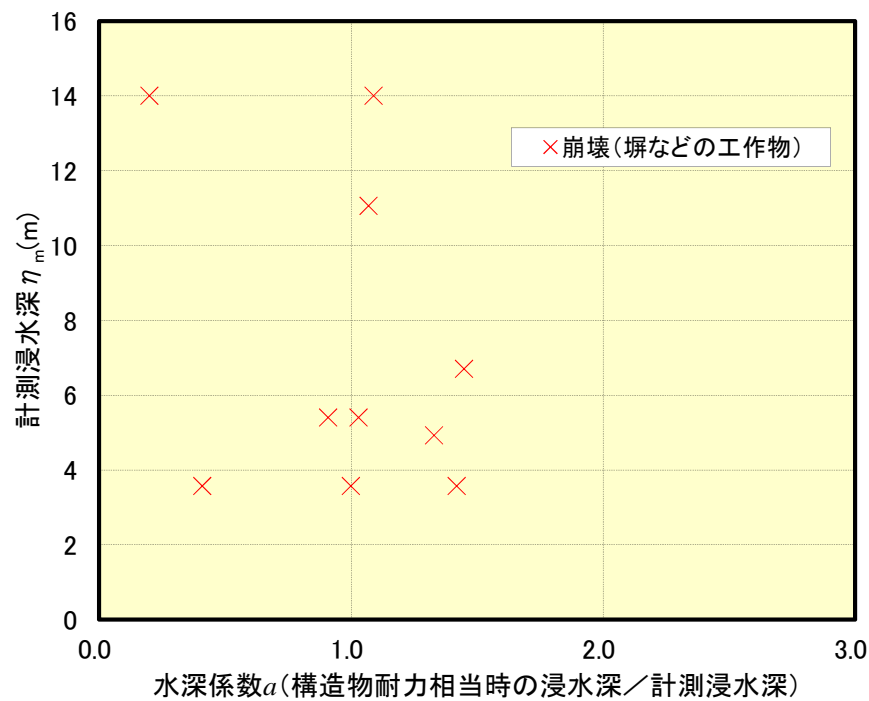
(b) 遮蔽物による波力低減効果が期待できない場合

遮蔽物による波力低減効果が期待できない場合を図 3.3(b)に示す。該当する建築物はないため比較的単純な工作物のみを対象としているが、×が水深係数 $a=1\sim 1.5$ の間に数個プロットされており、遮蔽物の波力低減効果の有無による違いが見られる。遮蔽物による波力低減効果が期待できる場合に比べると、期待できない場合の波力は大きかったと推察され、計測浸水深の概ね 1.5 倍以上の深さの静水圧に相当する波力が作用したと考えられる。
