平成 24 年 4 月 27 日

国土技術政策総合研究所
独立行政法人建築研究所
早稲田大学
秋田県立大学
三井ホーム(株)
住友林業(株)
(株)現代計画研究所

木造 3 階建て学校の実大火災実験（予備実験）で得られたデータの概要

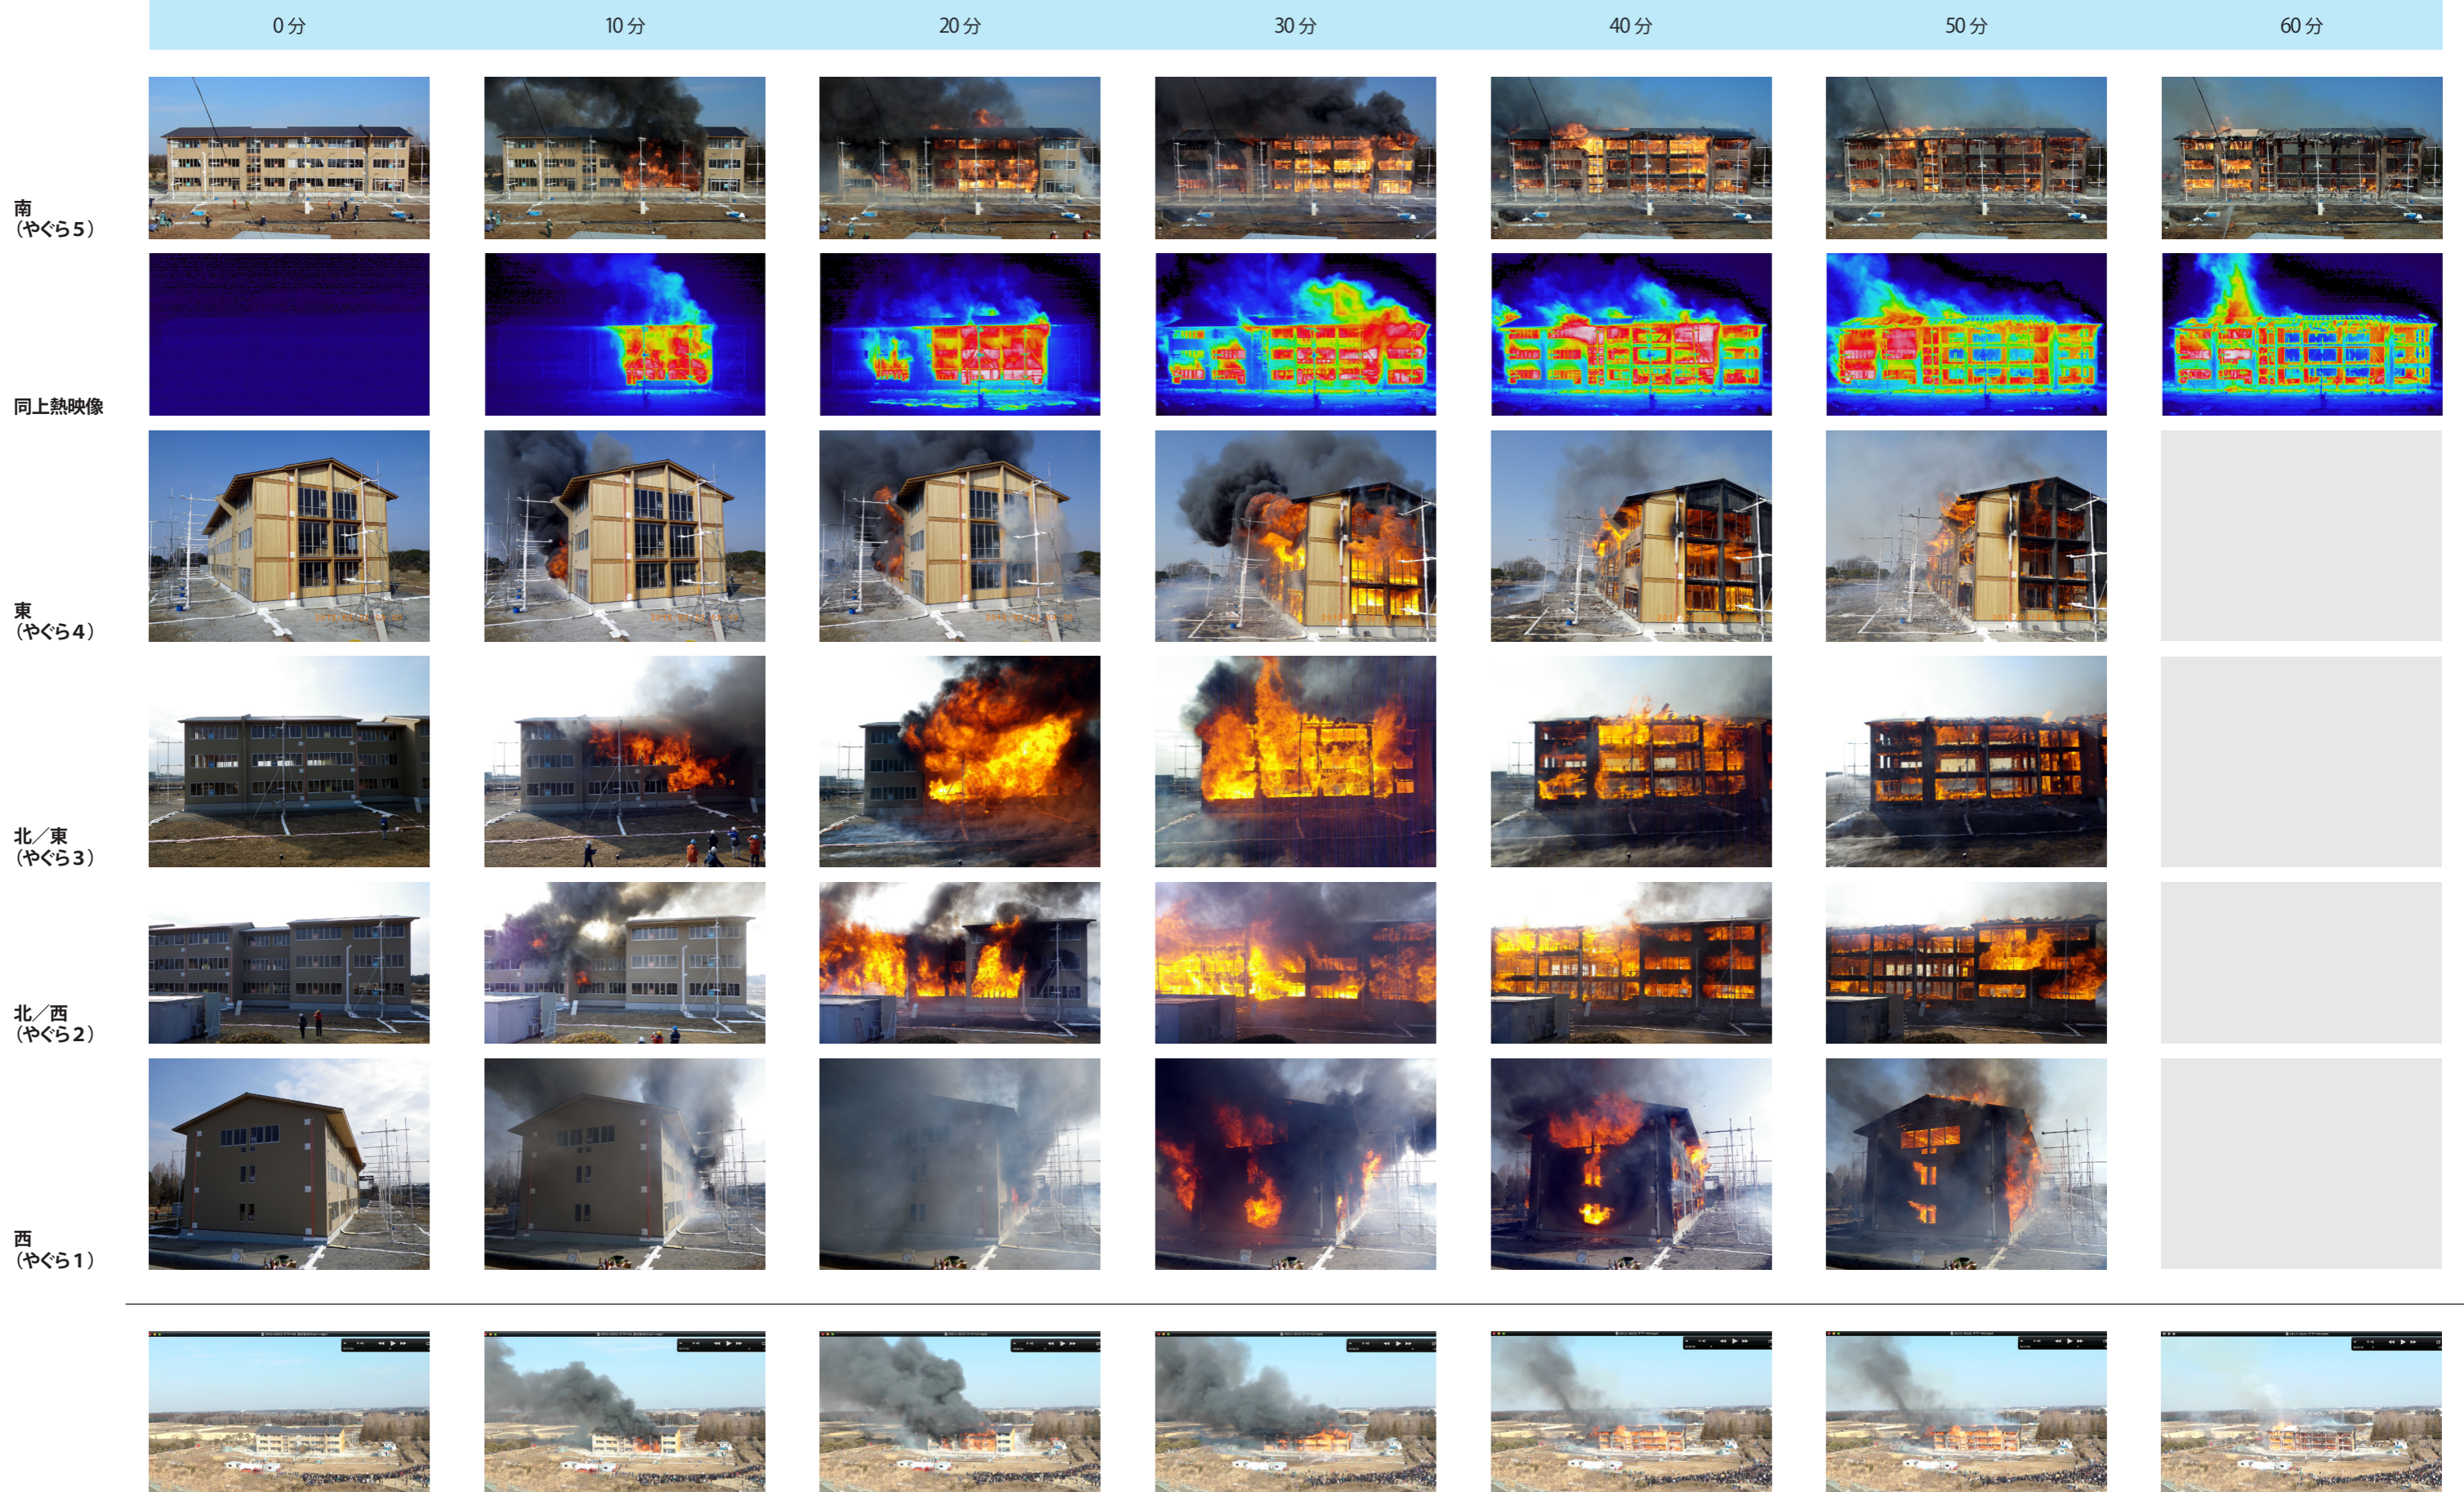
図16 点火後10分毎の映像（点火～60分）

- ・ 火災の進展に伴い建築物周辺へ及ぼす熱の強さを評価するデータが得られました。
- ・ 火の粉の飛散状況が確認できました。
- ・ 点火後約30分で軸組工法部分（防火壁より東を除く）の屋根が燃え抜け、点火後約45分で枠組壁工法部分の屋根が燃え抜けました【註】。

- ・ 点火後約72分で軸組工法部分（防火壁より東を除く）が倒壊し、点火後約95分に枠組壁工法部分が倒壊しました。点火後約96分に防火壁が倒壊し、点火後約122分で軸組工法部分（防火壁より東）が倒壊しました【註】。

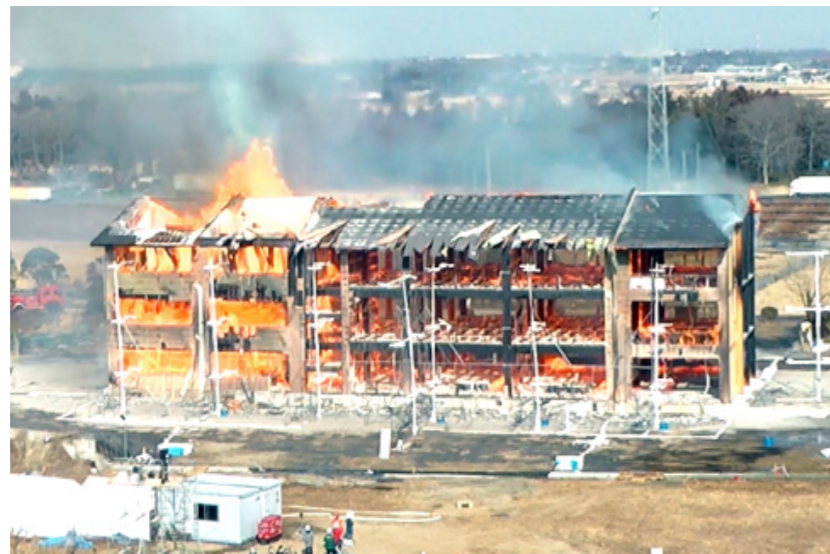
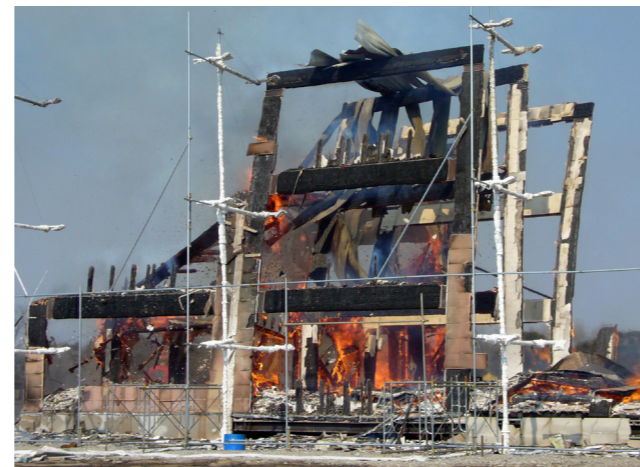
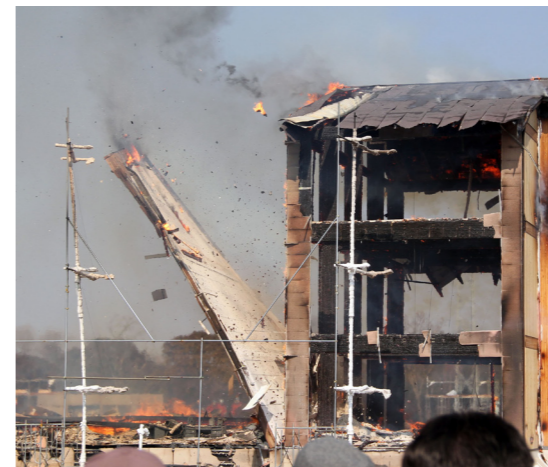
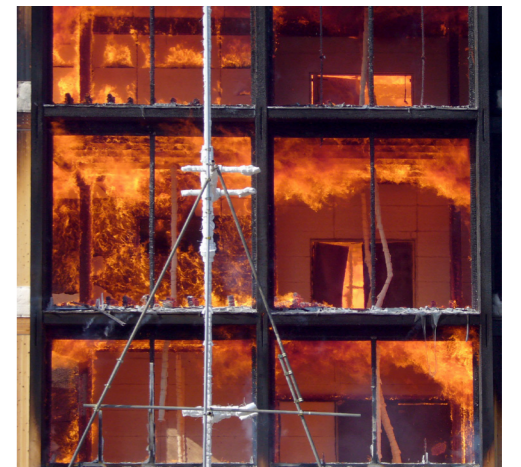
94分：枠組部分倒壊

96分：防火壁倒壊

42分：防火扉状況

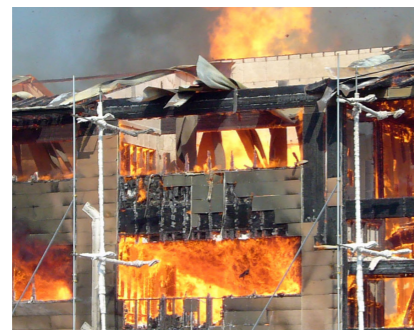
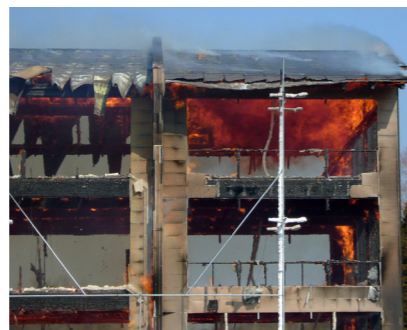
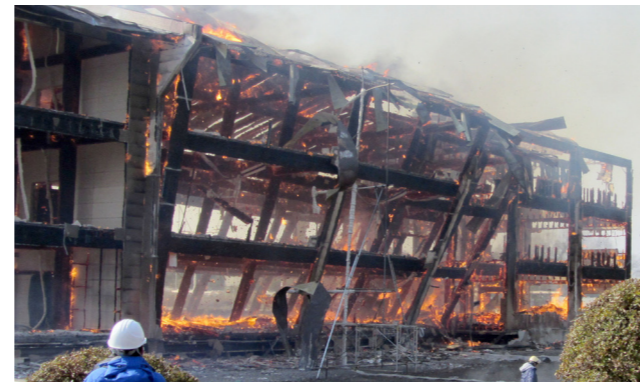
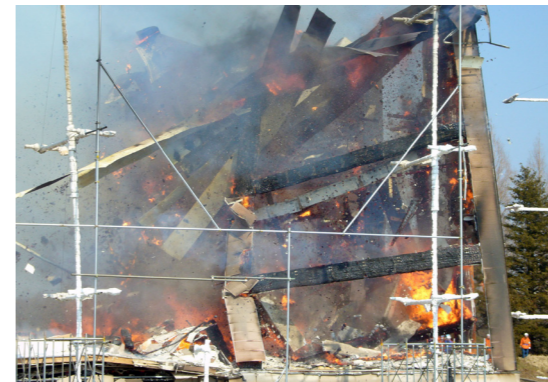
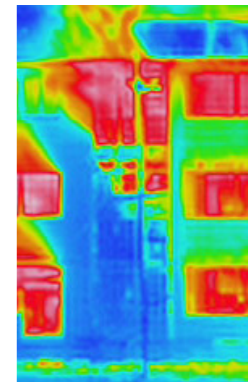
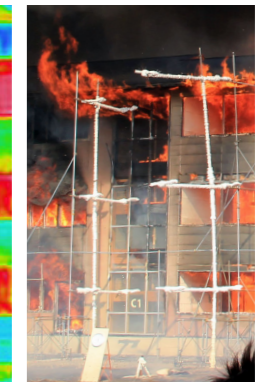
図17 点火後10分毎の映像 (70分以降)

59分：枠組部分と65分：軸組部分の屋根状況

75分：軸組中央部分倒壊

122分：軸組東部分倒壊

30分：階段室状況
