熊本地震からの創造的復興を目指して — 国総研初の現場密着型研究室の軌跡 —

社会資本マネジメント研究センター
熊本地震復旧対策研究室

斜張橋(桑鶴大橋)の復旧(①被災状況)

斜張橋(桑鶴大橋)の復旧(②復旧の概要)

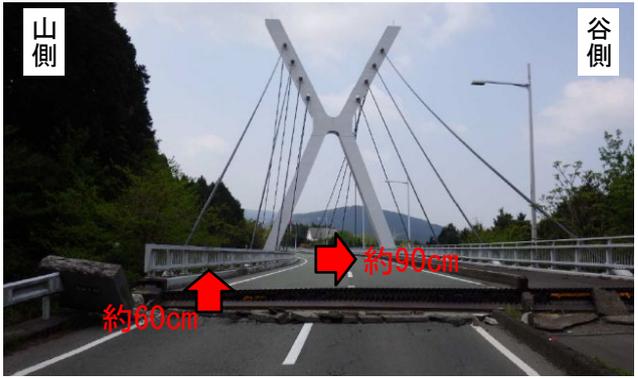
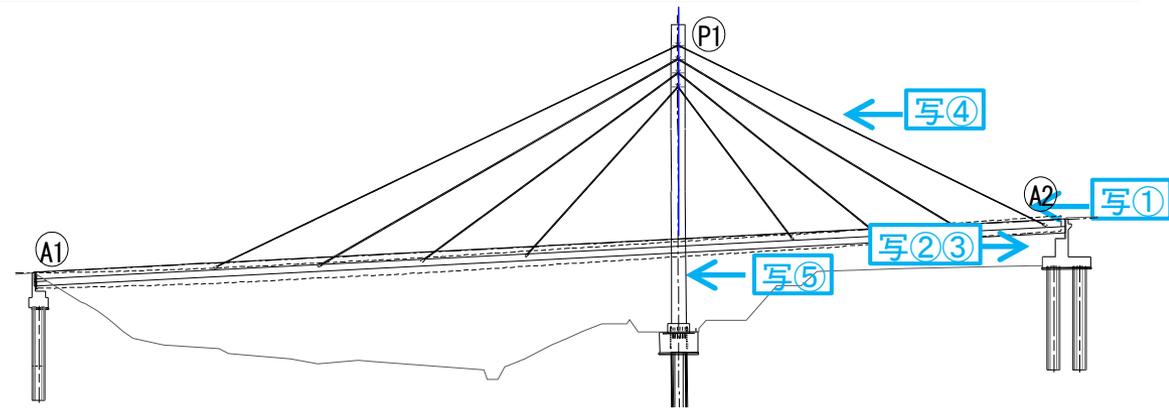
- 主塔の左右で橋の長さが異なる曲線の桁を有する**特殊な斜張橋**
- 支承の破損に伴って**桁端部が浮き上がり、桁全体が曲線外側へ移動する**とともに、**ケーブルによれが発生**
- 主塔本体は損傷が生じなかったが、**主塔を支える杭にひび割れが発生**

①桁端部の浮き上がりと曲線桁の横ずれ

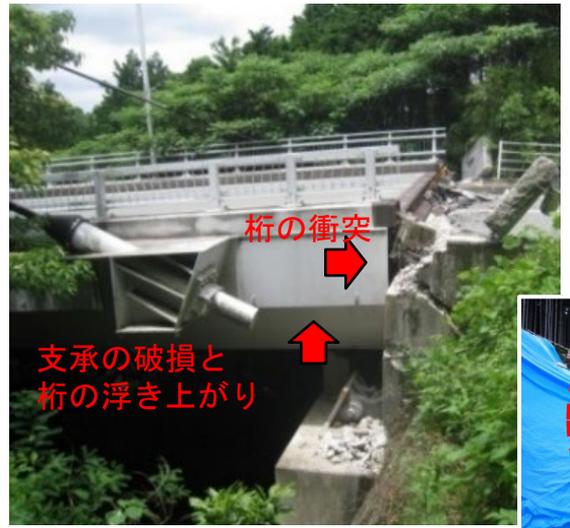
②桁端部のA2橋台との衝突及び浮き上がり

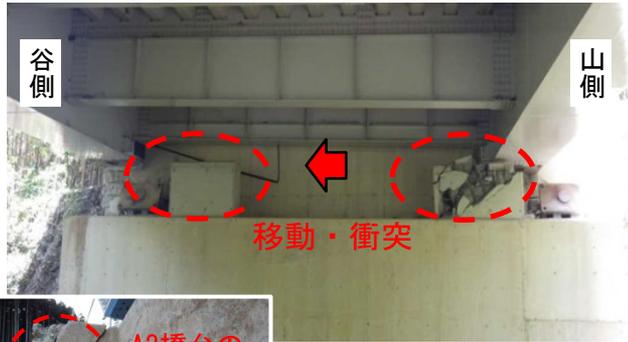
③A2橋台の支承部の破損

- A2橋台の支承部が破壊すると桁端部が浮き上がり復旧が困難となるため、**上向きの力に抵抗する部材は水平力に抵抗する部材とは独立した支承部構造を採用**
- さらに、万一これらの部材が破壊しても桁端部が容易には浮き上がらないよう、**別系統の部材を設置してフェールセーフの機能を実装**

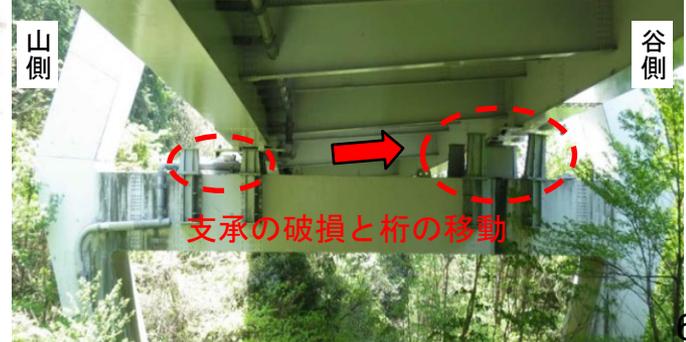
⑤P1支承部の破損

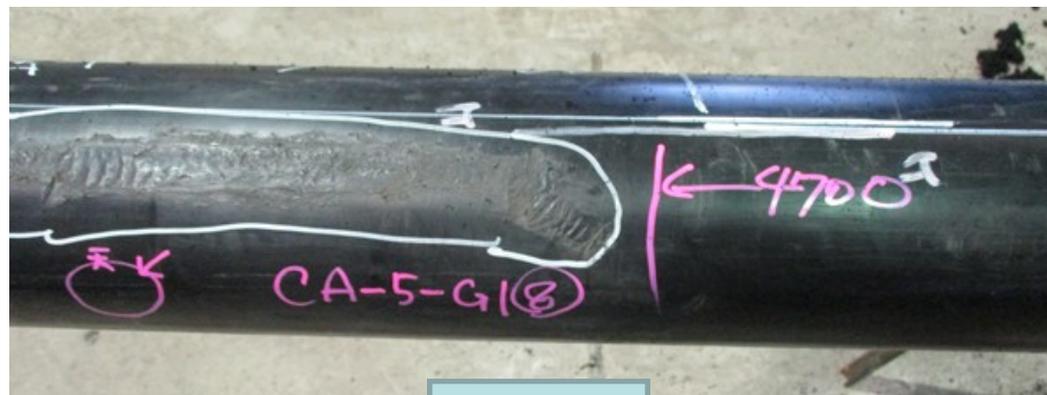
PE(ポリエチレン)
被覆表面の擦傷痕

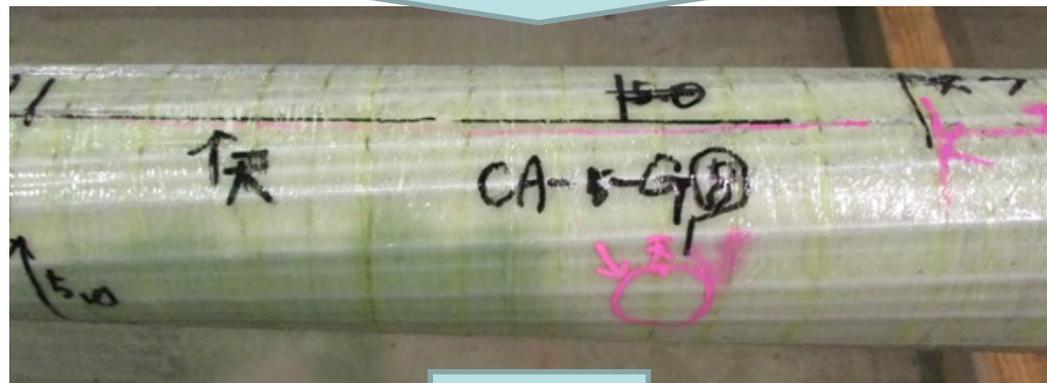
PE被覆を剥がして
フィラメントテープ
の表面を露出させた
状態

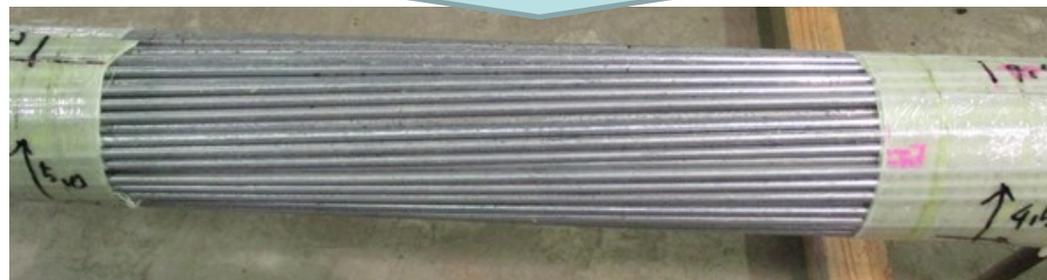
フィラメントテープ
を剥がして内部の
鋼線を露出させた
状態

ケーブルの解体調査によるPE被覆に確認された擦傷痕と
内部鋼線の状態の調査

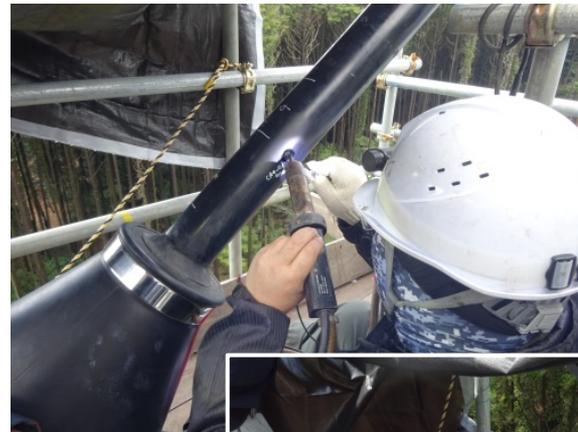
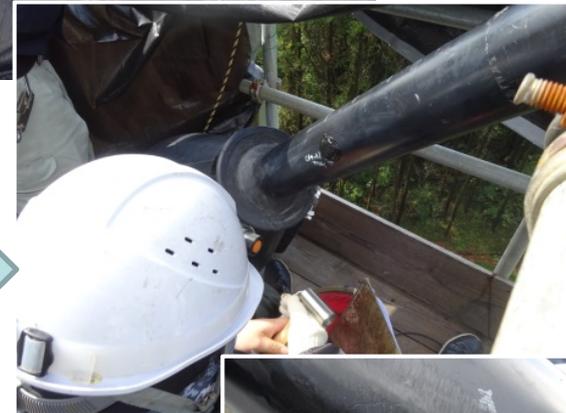
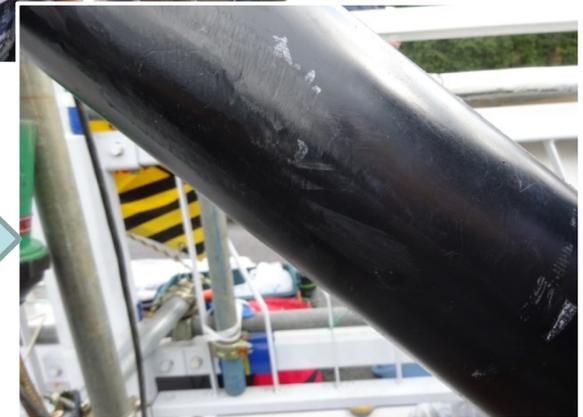
残置ケーブルの内部素線の状態
確認のための調査孔

調査孔のPE被覆の補修状況

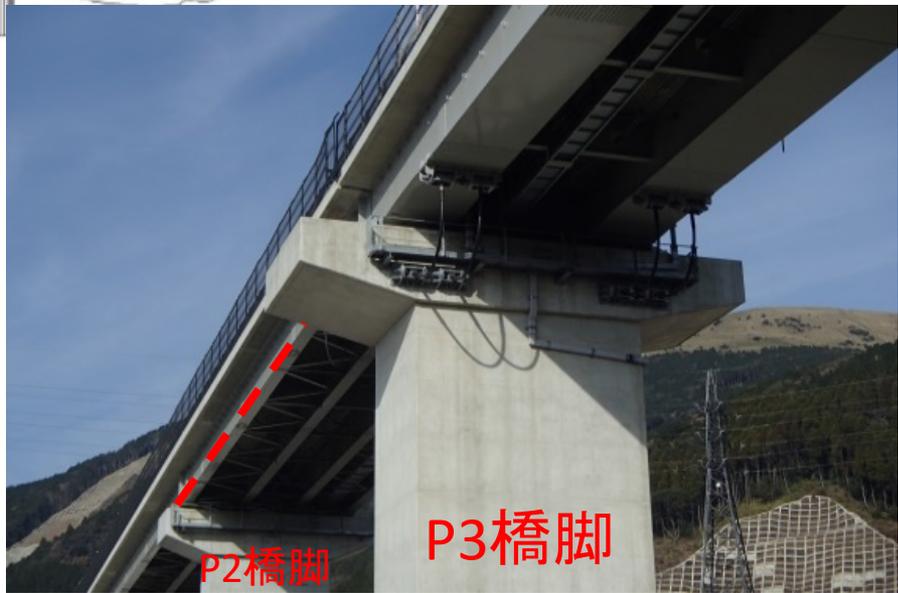
橋軸直角方向に桁かかり長が拡幅されたP3橋脚

橋軸直角方向へ桁かかり長を拡幅

支承が破壊しても容易には落橋させない
