令和元年台風第 15 号に伴う強風による建築物等被害 現地調査報告（速報）

国土交通省国土技術政策総合研究所
国立研究開発法人建築研究所

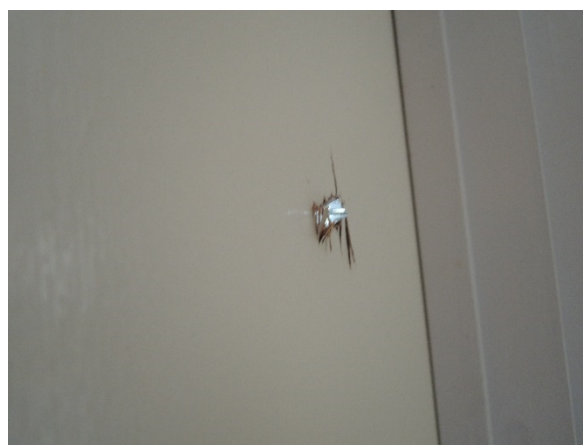
- ・ 階段室の壁材に、内圧が上昇した結果と思われる屋外側に変形した状況を確認した（写真 4.1.19）。
- ・ 1 階で破損した窓ガラスの破片が屋内のドアに突き刺さって貫通した状況を確認した（写真 4.1.20～4.1.21）。

写真 4.1.21 窓ガラス破片のドアへの貫通
(廊下側から見る)

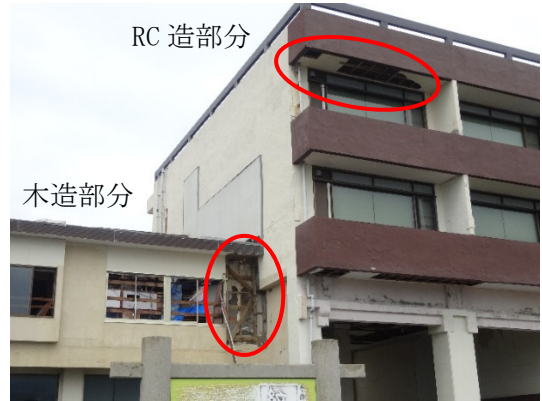
- 宿泊施設Bは海岸に面しており、写真4.2.19に示すように低層の木造部分については、窓ガラスが破損し屋根が飛散していた。また、ベランダの手すりが倒れていた。サッシが取り外されている部分もあったため、サッシごと破損した部分があったとみられる。また、客室内部にあったものとみられるソファや備品が散乱していた。
- 3階建てのRC造部分(写真4.2.20)では、軒天井が脱落したが、海岸に面した南面の窓ガラスは破損していなかった。

写真 4. 2. 20 外壁と軒天井の被害状況

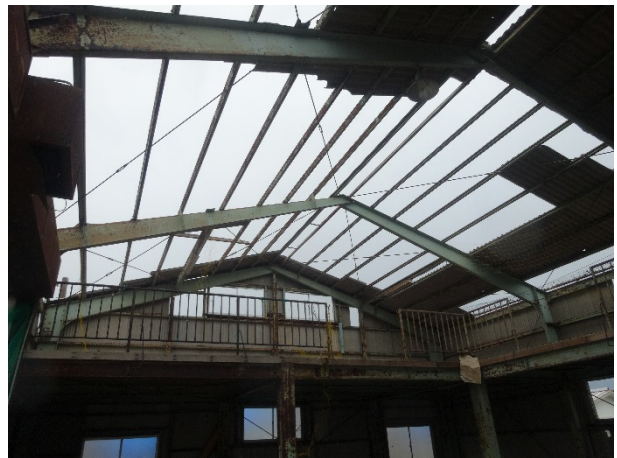
- ・ 写真 4.2.27 に示す農協施設 A は鉄骨造平屋建てであり、屋根が飛散していた(写真 4.2.28)。南西に位置する開口部付近や建物周囲の外壁等の被害は見られなかった。

写真 4.2.28 屋根・窓ガラスの被害

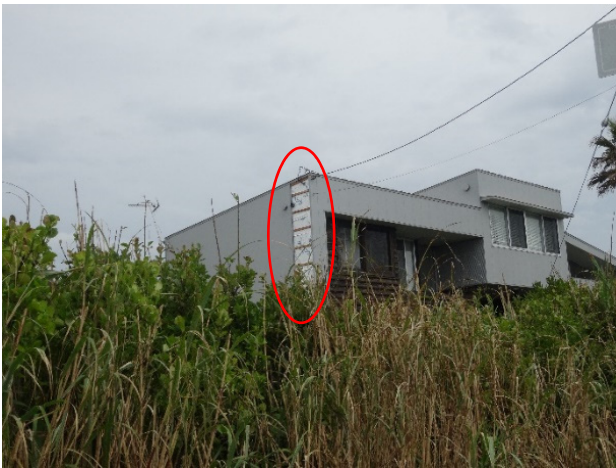
- ・ 類似した形状の 2 棟の住宅で外壁の被害が見られた(写真 4. 2. 30～4. 2. 31)。これらの住宅は 30mほど離れていたが、いずれも海から(南から)の風を受け、局所的に強い負圧が発生する隅角部での外壁材が剥離していた。

写真 4. 2. 30 住宅の隅角部での被害状況(1)

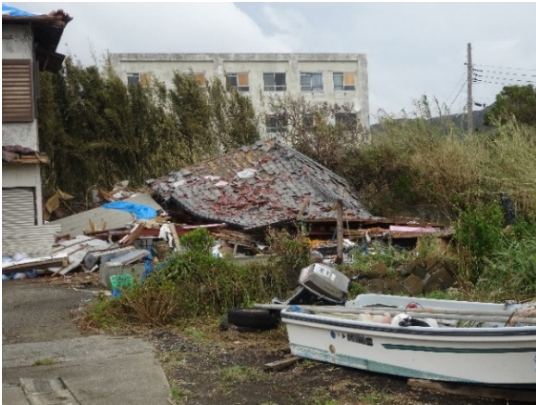
- ・ 倉庫と思われる建築物が倒壊していた(写真 4. 2. 34)。写真 4. 2. 35 は被災前の状況である。
- ・ 倒壊した倉庫の隣の住宅(写真 4. 2. 36)は屋根瓦の飛散、シャッターの破損等の被害を受けていた。

写真 4. 2. 34 倒壊した倉庫(被災後)

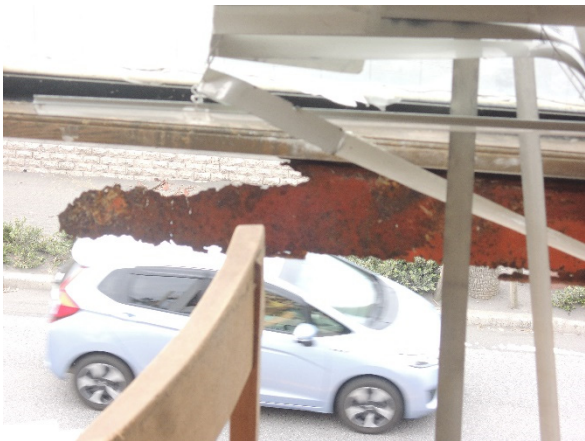
- ・ 写真 4.3.3 に示す店舗 I は海岸に面した鉄骨造 3 階建てであり、築約 30 年とのことである。
- ・ 2～3 階部分の外壁と開口部に被害が発生し、開口部の建具が路上に脱落していた（写真 4.3.3～4.3.5）。外壁と開口部に被害が生じた結果、2～3 階の店舗内に強風と雨水が吹き込み、書類等が散乱している状況であった（写真 4.3.6）。
- ・ 腐食が著しく、板厚が減少している鋼製部材を確認した（写真 4.3.7）。
- ・ 店舗 I に隣接する住宅では、屋根瓦の被害を確認した（写真 4.3.8）。

写真 4.3.7 腐食によって板厚が減少した鋼製部材

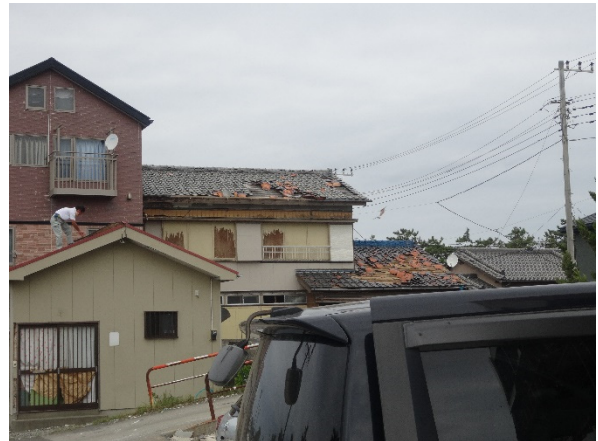
写真 4.3.8 隣接する住宅での瓦の被害

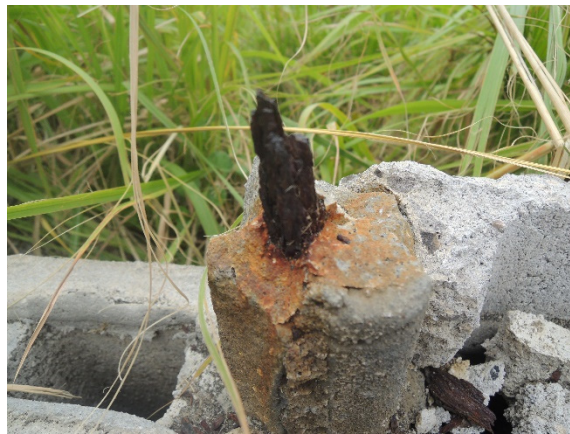
- ・ ブロック塀が倒壊しており、ブロック塀断面の鉄筋の腐食が顕著であった（写真 4. 3. 25～4. 3. 26）。

写真 4. 3. 26 鉄筋の状況

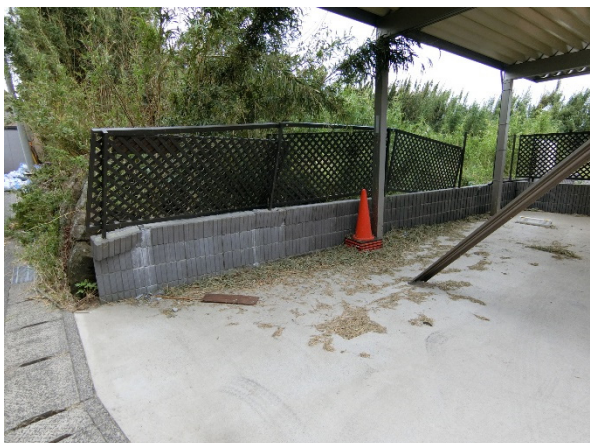
- ・ 3段積みのブロック塀（写真 4. 3. 27）が、アルミ製格子フェンスに風圧力を受けて一部倒壊していた。ブロック塀の破壊部分には鉄筋が確認された（写真 4. 3. 28）。

写真 4. 3. 27 3段積みのブロック塀全体の様子

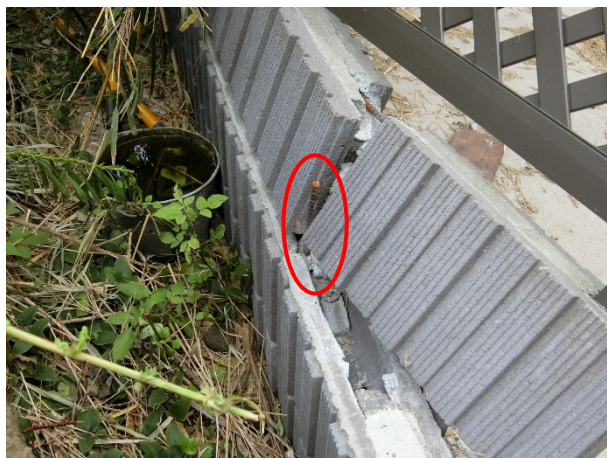
写真 4. 3. 28 ブロック塀の破壊部分から見える鉄筋

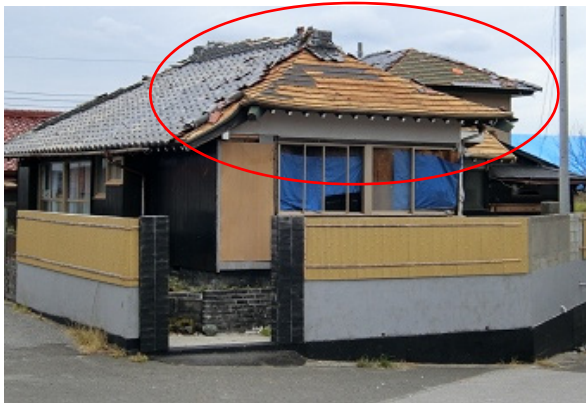
- ・ 調査地での木造建築物の多くは屋根ふき材に粘土瓦を採用していた。寄棟屋根の一面がほぼ全面的に脱落したもの (写真 4.3.29)、棟瓦のみが脱落したもの (写真 4.3.30)、寄棟における隅棟部の瓦が脱落したもの (写真 4.3.31)、部分的に平瓦が破損したもの (写真 4.3.32) 等の様々な被害の様相を呈していた。
- ・ 一方で、ほぼ無被害に見受けられる瓦屋根も少数ではあるが複数見られた (写真 4.3.33~4.3.34)。しかし、これらはいずれも外壁や開口部の材料・部材の古さに比して瓦屋根が新しく見えるもので、最近の台風被害や老朽化に伴って改修済みであったものと考えられる。また、比較的最近修復された瓦屋根も棟瓦が崩落 (写真 4.3.35) していたが、隅棟部の瓦が緊結されている場合は、その瓦は脱落していなかったものが多かった (写真 4.3.36)。

写真 4.3.29 寄棟の一面の瓦が全面的に落下した例

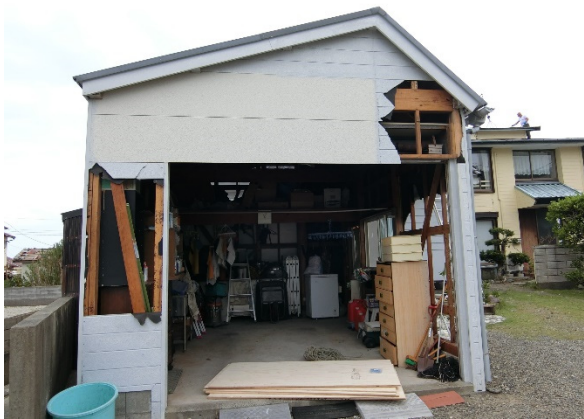
- ・ 宿泊施設 E の敷地内にある車庫の外壁材が脱落していた（写真 4.3.37 の左）。車庫が南（写真 4.3.37 の左側）からの風圧力を受け、耐力壁がせん断変形して筋かいが座屈したとみられる。さらに、掃き出し開口右上部分の外壁材の脱落（写真 4.3.37 の右上）は、門形のフレームが右側にせん断変形したときに外壁材が座屈破壊したのではないかと想像される。
- ・ 木造の宿泊施設 E にモルタル外壁の剥落（写真 4.3.38）が生じており、ラスと下地板の間の接合具（多くはステープル）の劣化による可能性もある。

写真 4.3.37 外壁材が脱落した車庫

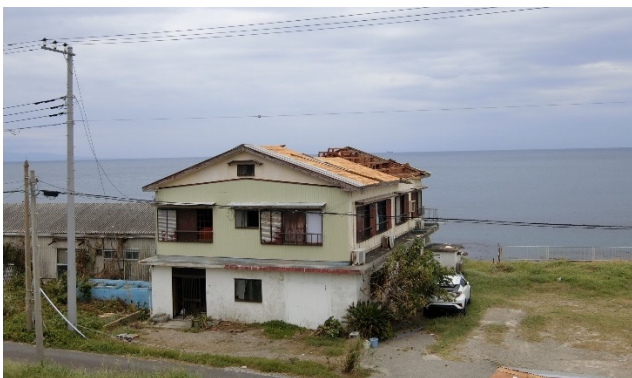
- ・ 写真 4. 3. 41 に示す海岸沿いの木造住宅は総 2 階建てであり、屋根の大部分が飛散し、一部の小屋組も損傷していた (写真 4. 3. 42)。この住宅については、最近空き家になっていたとの情報が寄せられた。

写真 4. 3. 41 屋根が飛散した海沿いの木造住宅

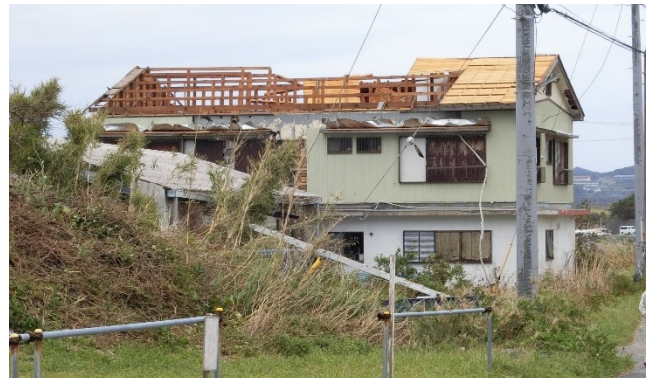
写真 4. 3. 42 小屋組の損傷状況

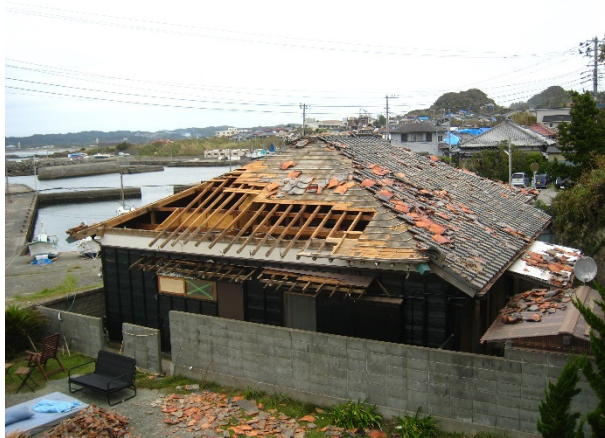
- ・ 写真 4. 3. 45 に示す平屋建ての木造住宅では、屋根の野地板が飛散した。南側のトイレの窓ガラスが割れ、その後屋根が飛散したとのことである。トイレの天井が抜けており、野地板裏面に風圧（内圧）が作用し、屋根面の外圧との合力で屋根が飛散したと考えられる。
- ・ 同じ敷地内のコンクリートブロック塀に損傷は確認されなかった。

写真 4. 3. 45 野地板が飛散した木造住宅

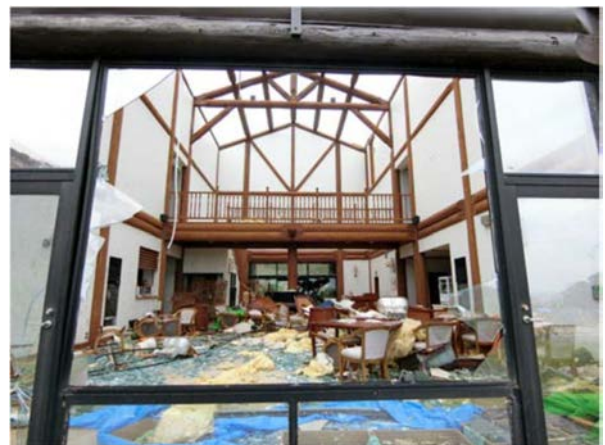
- 写真 4. 3. 50 に示す宿泊施設 G は、海岸段丘の上に建つ大規模な低層木造建築物である。大断面円柱状の製材を柱とし、中央にガラスカーテンウォールによる吹き抜け共有スペース（写真 4. 3. 51）が設けられていたが、吹き抜け部分の窓ガラスが破損し、屋根も崩落していた（写真 4. 3. 52）。連続して建つ平屋の宿泊室部分の屋根も飛散していた（写真 4. 3. 53）が、共有スペースを挟んで線対称の位置にも宿泊室部分があるが、その屋根は破壊されていなかった（写真 4. 3. 50 の左端）。当該物件の敷地は共有スペースに向かって左奥から右手前に向かって下り傾斜となっており、右側の宿泊室部分は盛り土した敷地の上に建つため、左側のそれに比べてまともに受風したと考えられる。

写真 4. 3. 51 宿泊施設 G の内部の状況

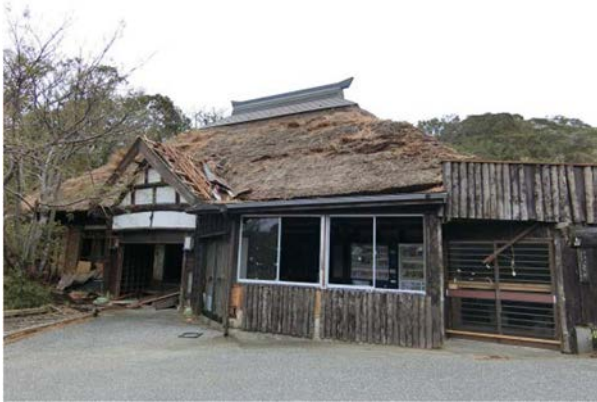
- ・ 茅葺き屋根の古民家風木造住宅（写真 4.3.54）は、前述の宿泊施設 G の東側約 50m に位置している。開口部の建具が吹き飛び、外壁の仕上げ材や塗り土の一部がはがれる（写真 4.3.55）などの被害が生じていたが、屋根の茅葺きは多少の損傷があるものの吹き飛ばなどの被害は確認できなかった。
- ・ 一方、古民家の東側に隣接する木造平屋建ての宿泊施設 H（写真 4.3.56）は、屋根の飛散などの甚大な被害を受けていた（写真 4.3.57）。

写真 4.3.54 茅葺き屋根の古民家の外観

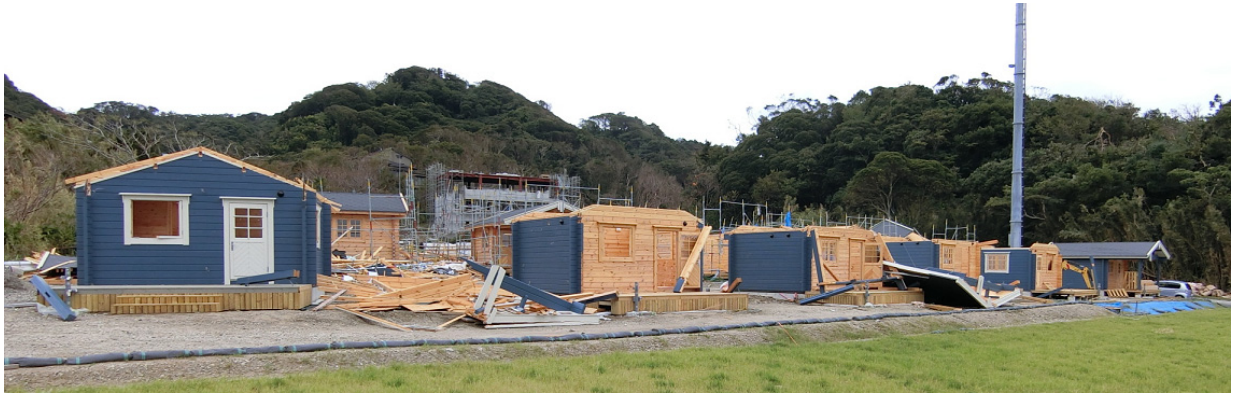
- ・ 写真 4.3.58 に示す建築途中のログハウス 12 棟は、前述の宿泊施設 G の西側約 70～80m に位置しており、約 2.5m 程度オーバーハングした屋根が飛散した。完成が近いと思われるログハウスのうち、被害が生じたものと軽微なもの（写真 4.3.59）があった。屋根のオーバーハング部分を支持する柱の留め付けは、引き寄せ金物とビス（写真 4.3.60）であった。

写真 4. 3. 58 建築途中の 12 棟のログハウスの被害状況

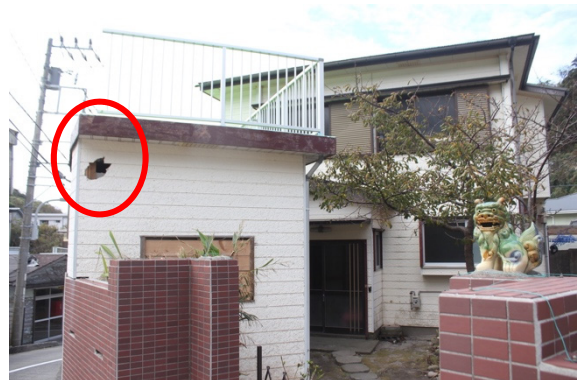
- 写真 5. 1. 47 の住宅では、屋根の破損や軒下の通気口カバーの落下が見られ、破損した屋根については緑色の防水シートを用いた補修が施されていた。同住宅の住人の話によると、建物の東面に飛来物の衝突によって外壁が破損した(写真 5. 1. 48)他、屋根材の破損や軒下通気口カバーの脱落(写真 5. 1. 49)、雨漏りによる天井仕上げ材の落下(写真 5. 1. 50)等の被害等を受けたとのことであった。
- 写真 5. 1. 51 の住宅では、アスファルトシングルによる屋根ふき材の剥離(写真 5. 1. 52)などが見られた。

写真 5. 1. 48 飛来物による東面の壁の破損

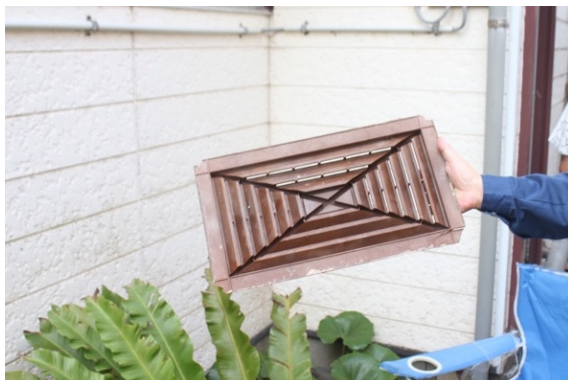
写真 5. 1. 49 落下した通気口

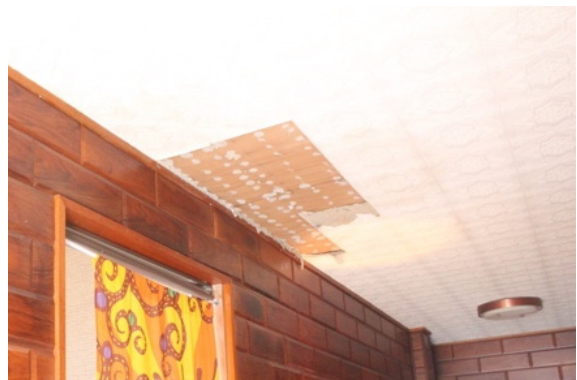
写真 5. 1. 50 雨漏りの被害

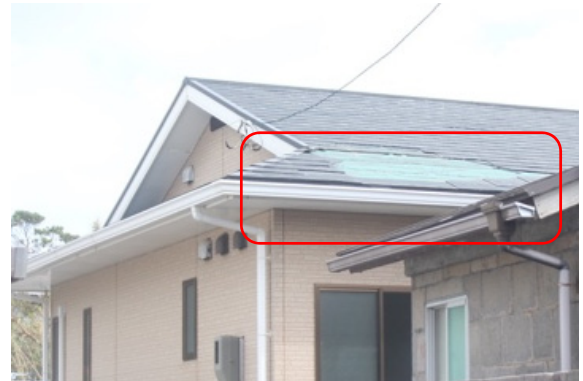
写真 5.2.13 住宅の屋根被害

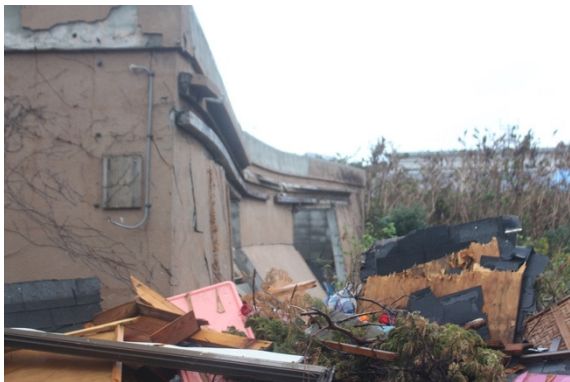
- 東側と南側に山がある若郷地区南部では、CB 造又は組積造の倉庫 B の倒壊（写真 5. 2. 22、5. 2. 23）、木造の店舗 D の屋根の崩落（写真 5. 2. 24）、RC+CB 造又は組積造で屋根のみ木造の住宅の屋根の飛散（写真 5. 2. 25～5. 2. 27）などが見られた。
- その他、比較的築年数が浅いとみられる共同住宅（写真 5. 2. 28）はスレート瓦の一部が吹き飛んだとみられ、軒天井も一部破壊していた（写真 5. 2. 29）。
- 新島では抗火石といわれる石が名産で、この石を使った組積造が昔から多いとのことである。RC 造の柱梁フレームにこの石を充填して建築物とすることも多いようである。なお、軽量コンクリートブ

写真 5. 2. 22 倒壊した倉庫 B

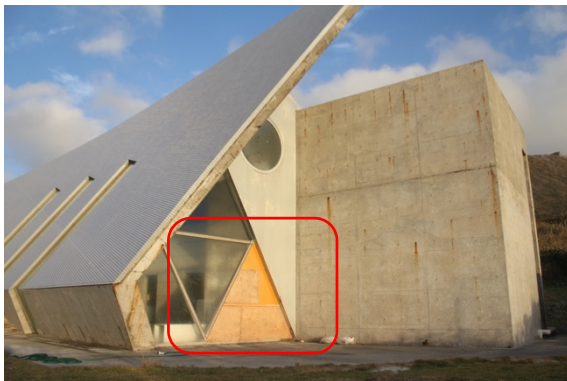
- ・ 南西側の海岸に面する間々下地区では、数十メートルの海岸段丘の上に建つ美術館西面の窓ガラスの破損 (写真 5.2.37) や屋外に展示された美術作品の破損 (写真 5.2.38) 等の被害があった。
- ・ 美術館から数百 m 北西に位置する平屋建て RC 造の介護施設 (海岸から約 500 m) は、屋根ふき材が無く、ルーフィング材で仕上げた勾配屋根であったが、このルーフィング材が広い範囲で剥がれていた (写真 5.2.39、5.2.40)。さらに、陸屋根部分に設置された設備室外機は西から東に転倒していた (写真 5.2.41) が、脚部は腐食していた。
- ・ その他、美術館から約 300m 南側に位置する工場の屋根材の一部が飛散していた (写真 5.2.42)。

写真 5.2.37 西側の海岸に面する美術館のガラスの破損
