# 令和元年台風第 15 号及び第 19 号に伴う強風による ゴルフ練習場の鉄柱の被害 現地調査報告

国土交通省国土技術政策総合研究所  
国立研究開発法人建築研究所

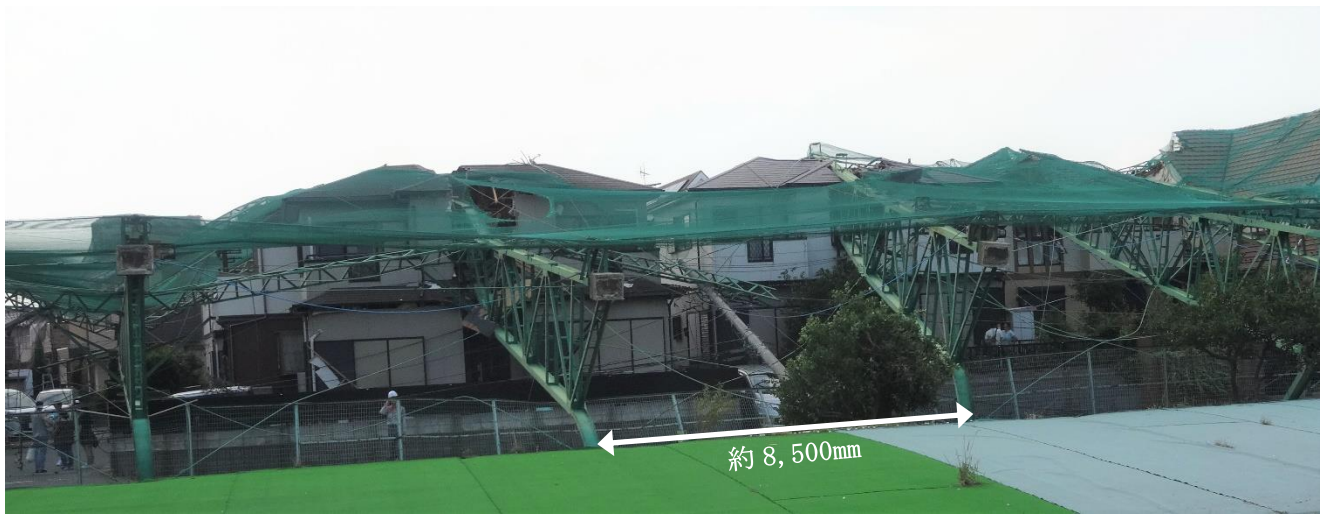
写真 3.1 鉄柱の倒壊状況

- ・ ネットを支持する複数の鉄柱が、北西に隣接する住宅等の上に倒壊した状況であった(写真 3.1～3.2)。各鉄柱は 2 本の H 形鋼（地上で間隔約 2,900mm）を弦材としたラチス構造であり、H 形鋼はせい 300mm × 幅 150mm × 厚さ 9～10mm 程度である。また、鉄柱同士の間隔は 8,500mm 程度である。
- ・ 北西側の鉄柱 16 本のうち、13 本が倒壊していた。
- ・ 鉄柱の倒壊は、以下のプロセスで発生したと考えられる。
  - ① 敷地側の柱脚でのベースプレート下面でアンカーボルトが破断（写真 3.3～3.4）
  - ② 住宅側の H 形鋼が著しく変形（写真 3.5～3.7）
  - ③ 隣接する住宅側へ倒壊（写真 3.8）
- ・ 柱脚はベースプレートの上面をコンクリートで保護した露出形式であり、写真 3.3 ではベースプレートの上面にナット（写真中の丸印）が確認できる。敷地側の柱脚のベースプレートは頭上にあるため採寸不能であったが、写真 3.9 に示すベースプレートの設置跡の採寸結果から長辺 500mm × 短辺 350mm 程度と推定される。また、アンカーボルト径は約 22mm、アンカーボルトは写真 3.9 に示すように、3 × 2 で 6 本配置され、その間隔は長辺方向約 200mm、短辺方向約 150mm である。
- ・ 敷地をはさんで倒壊した鉄柱の反対側にある鉄柱は倒壊していない（写真 3.10）。
- ・ 管理者の話によると、台風接近時の運用として、鉄柱に取り付く鉛直面のネットは下ろしていないとのことである。
- ・ 写真 3.11～3.13 に隣接する住宅等の被害状況を示す。住宅の 2 階屋根に一線状の集中荷重が作用した状況となっており、住宅以外にブロック塀、電柱、乗用車の被害もみられた。
- ・ ゴルフ練習場内の建築物にも、一部の外壁で強風によるはく離等の被害がみられた（写真 3.14）。なお、近隣の建築物に強風による顕著な被害は確認されていない。

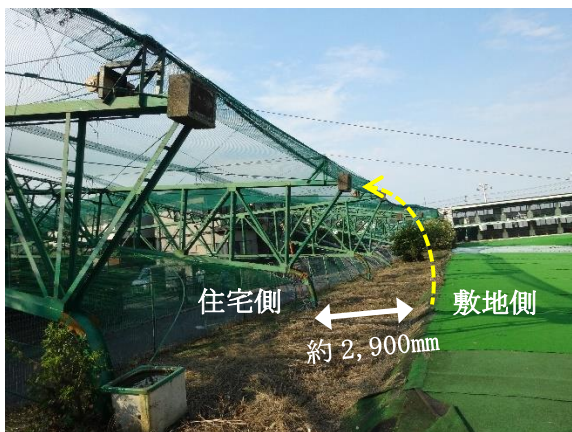
写真 3.2 鉄柱の倒壊状況

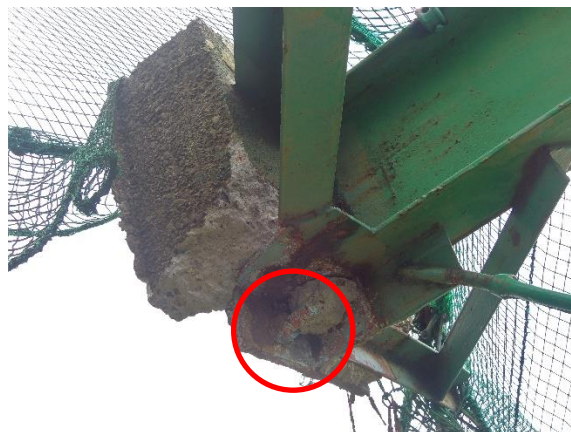
写真 3.3 柱脚アンカーボルトの破断(1)

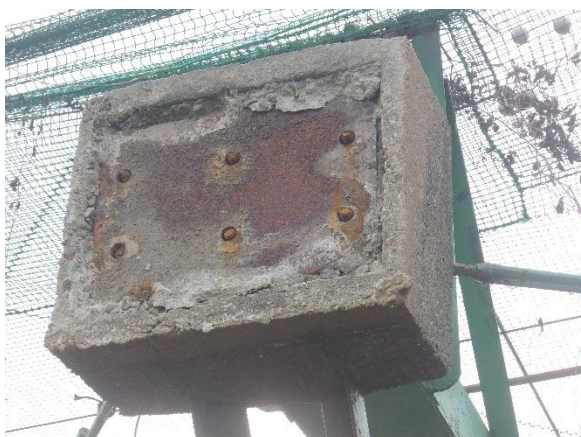
写真 3.4 柱脚アンカーボルトの破断(2)

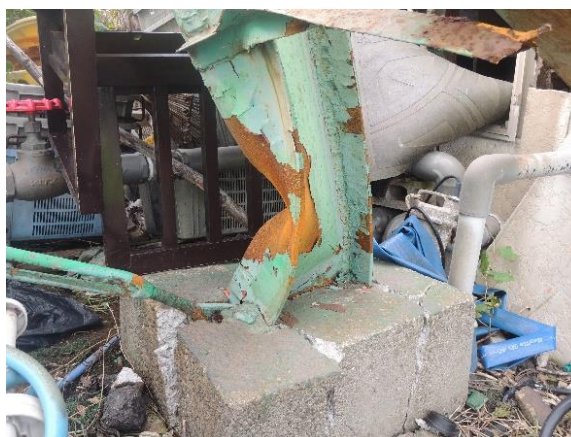
写真 3.5 鉄柱を構成するH形鋼の変形(1)

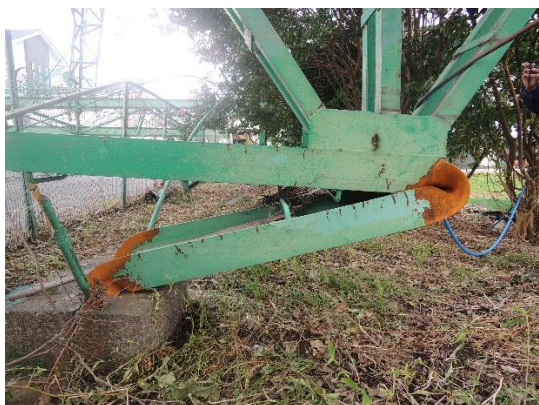
写真 3.6 鉄柱を構成するH形鋼の変形(2)

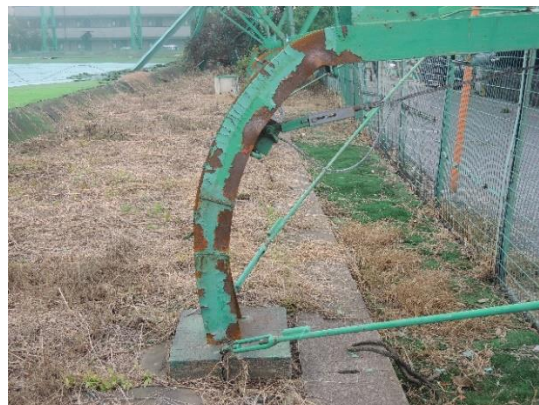
写真 3.7 鉄柱を構成するH形鋼の変形(3)

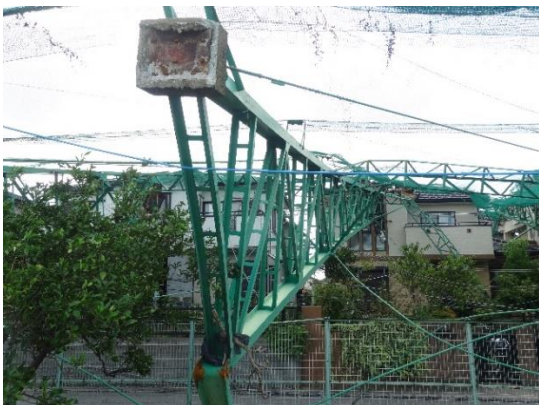
写真 3.8 隣接する住宅への倒壊状況

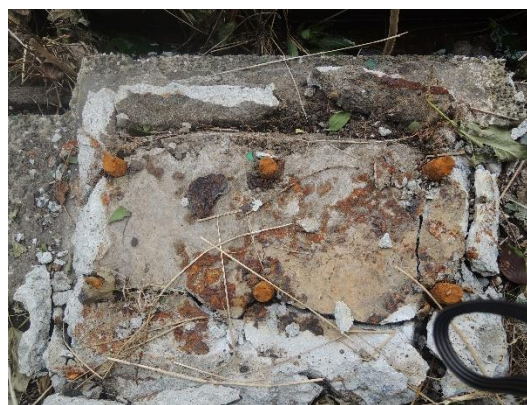
写真 3.9 柱脚ベースプレートの設置跡

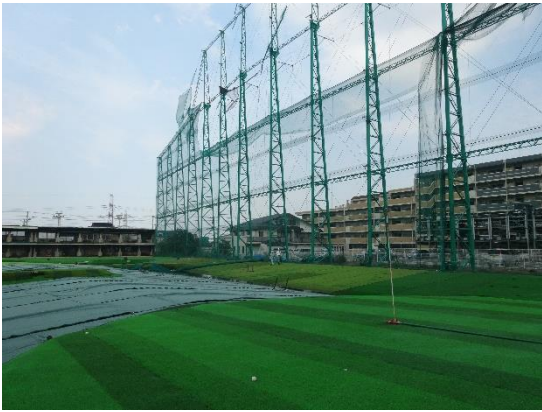
写真 3.10 敷地をはさんで倒壊した鉄柱の反対側にある鉄柱の状況

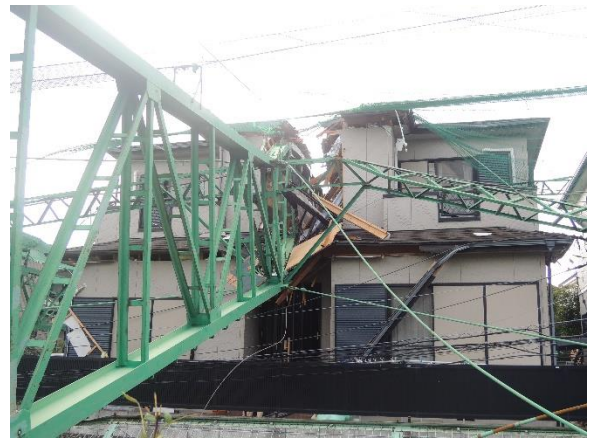
写真 3.11 近隣の住宅の被害(1)

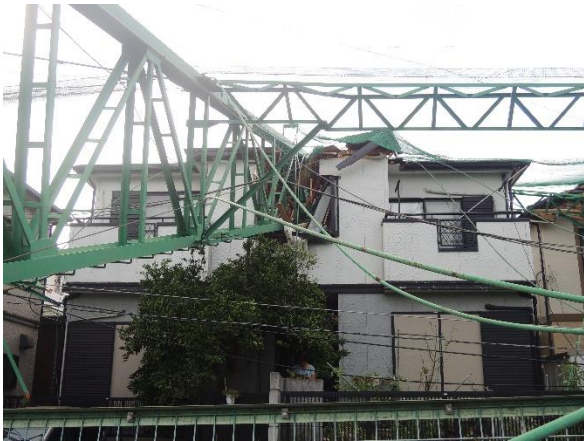
写真 3.12 近隣の住宅の被害(2)

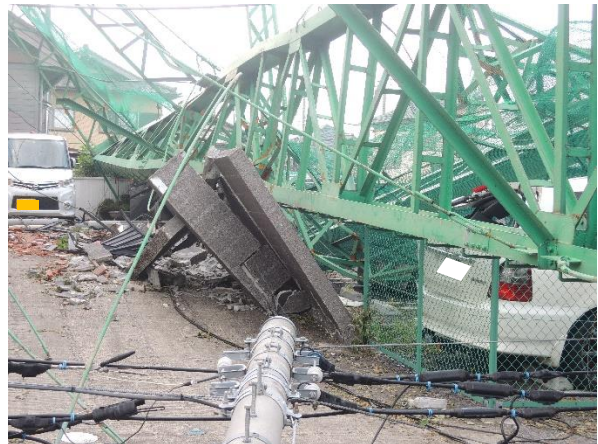
写真 3.13 ブロック塀、電柱、乗用車の被害

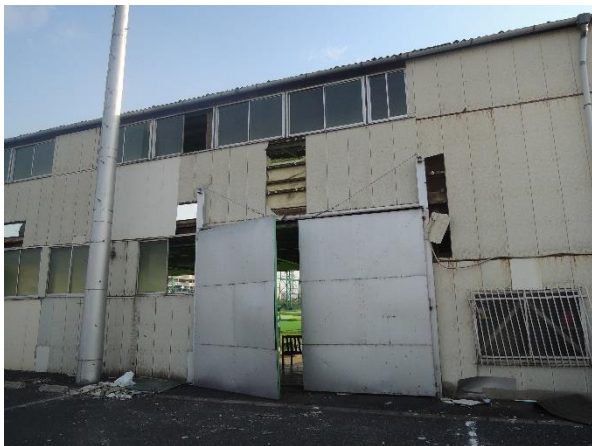
写真 3.14 ゴルフ練習場 A の建築物の外壁等被害

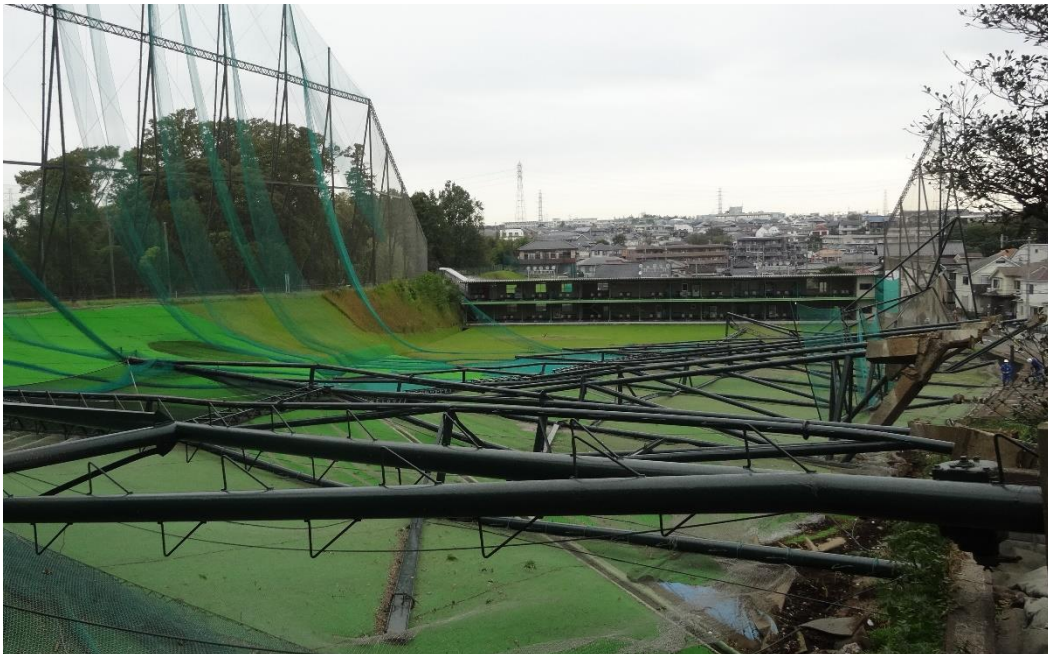
- ・ 東側のネットを支持する複数の鉄柱(12 本分)が西(敷地内)へ倒壊していた(写真 3.15)。東側では鉄柱は約 10m 間隔で 16 本設置されていた。

写真 3.15 鉄柱の倒壊状況(1)

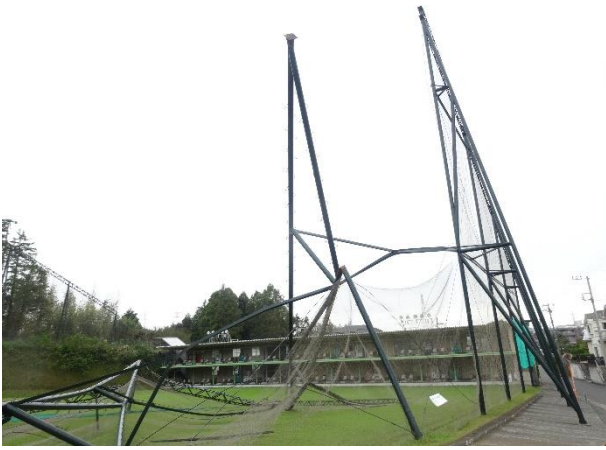
- ・ 鉄柱の高さは約 34m であり、2 本の円形鋼管(直径約 220mm、厚さ約 8mm)が主材となっていた(写真 3.16)。柱脚の 2 本の主材間距離は約 5.5m である。鉄柱のつなぎ材としては、地上 5m、15m の高さに H-200×100×5.5×8 の H 形鋼、25m の高さに梁せい 600mm×梁幅 300mm のラチス梁が用いられていた。
- ・ 地上からの高さ約 25m までは亀甲金網(写真 3.17)が用いられており、それより上の部分は樹脂製のネットが用いられていた。
- ・ 柱脚のベースプレートは 360mm×360mm の平面であり、4 本のアンカーボルトが用いられていた(写真 3.18)。ベースプレートの表面は錆が生じているものも見られた(写真 3.19)。アンカーボルトのねじ外径(ねじの呼び)は採寸によると約 18mm であった。写真 3.18 のアンカーボルトには発錆が見られるが、コンクリートの部材に埋まっていたと見られるアンカーボルトは発錆していなかった(写真 3.20)。この柱脚のコンクリートは破壊しており、鉄柱の倒壊によって留め付けていた座金とナットが引き抜け、アンカーボルトが露出したものと考えられる(写真 3.21)。
- ・ 破断したアンカーボルトは引張によって破断面付近が細くなっている様子が確認されている(写真 3.22)。
- ・ 主な被害形態としては、柱脚の引き抜け(写真 3.23～3.26)、柱脚の折損(写真 3.27)が見られた。
- ・ 写真 3.25 に示される柱脚の埋め込み跡の深さを測定したところ、約 1.7m であった。
- ・ ベースプレートより上部にあるコンクリート部分は写真 3.23 のように台形形状のものだけでなく、写真 3.26 のように 2 本の柱をそれぞれ覆うコンクリートによって構成されるものなど、場所によって異なる形状のものが用いられていた。
- ・ 鉄柱に取り付く鉛直面のネットを下げる機構は付いておらず、被害発生時にネットは下ろしていないとのことだった。

写真 3.16 鉄柱の倒壊状況(2)

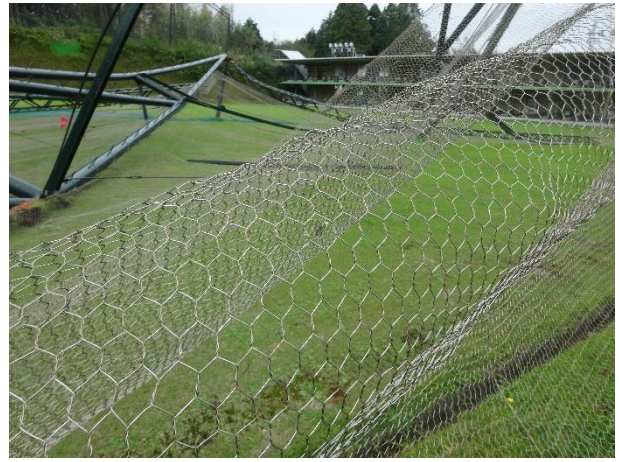
写真 3.17 亀甲金網の防球ネット

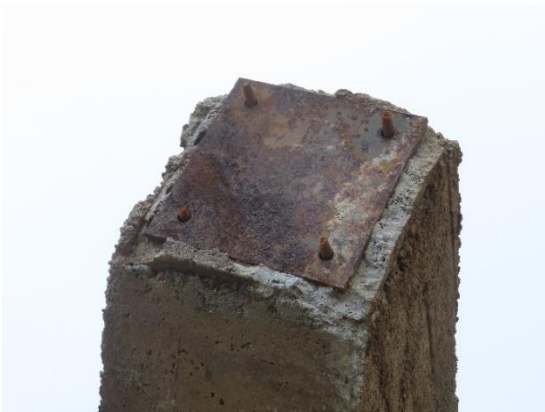
写真 3.18 ベースプレートとアンカーボルト(1)

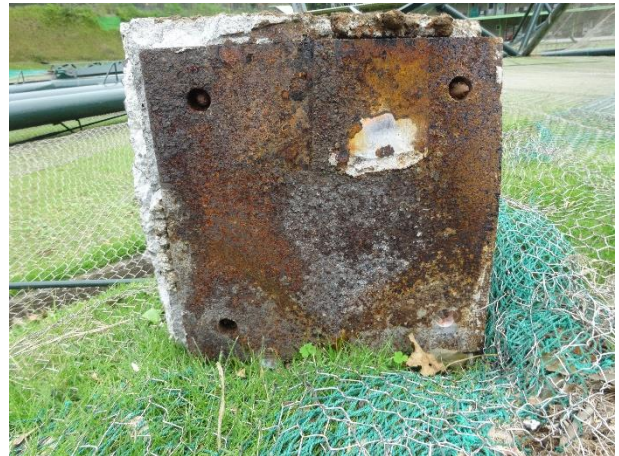
写真 3.19 ベースプレートとアンカーボルト(2)

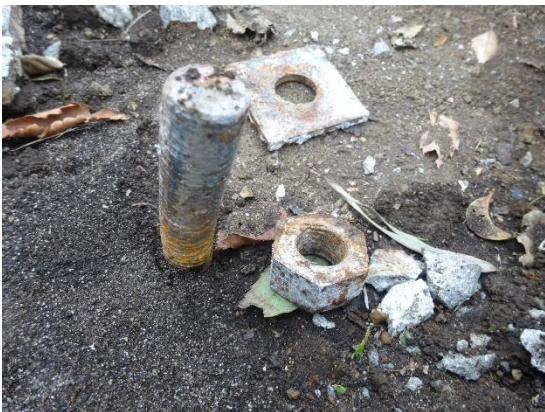
写真 3.20 発錆していないアンカーボルト

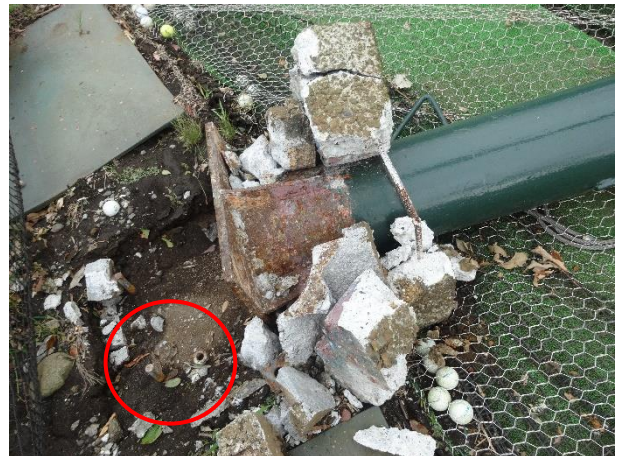
写真 3.21 柱脚のコンクリートの破壊  
(写真 3.20 のアンカーボルトは赤丸部)

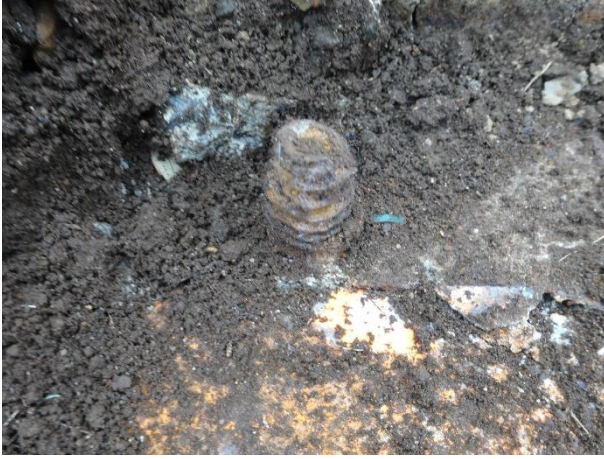
写真 3.22 破断したアンカーボルト

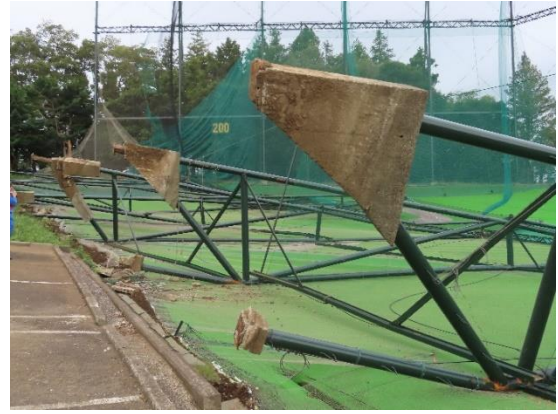
写真 3.23 引き抜けた柱脚(1)

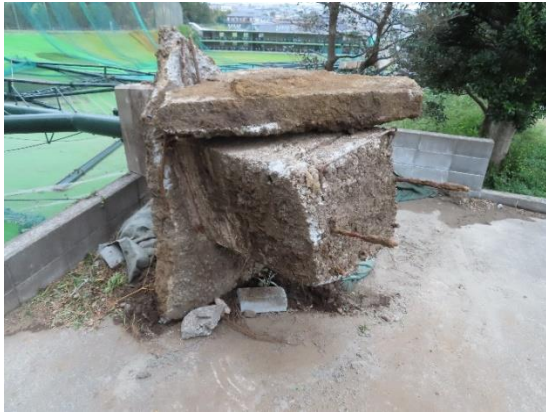
写真 3.24 引き抜けた柱脚(2)

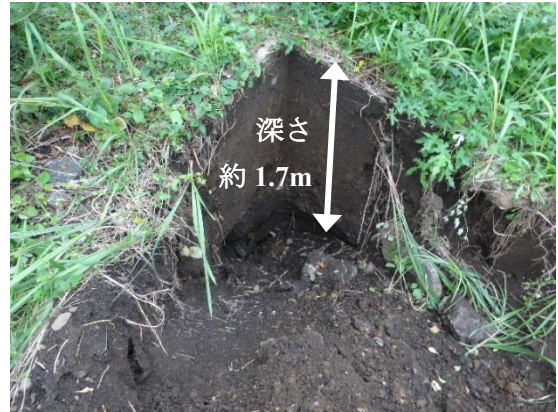
写真 3.25 柱脚の埋め込み跡

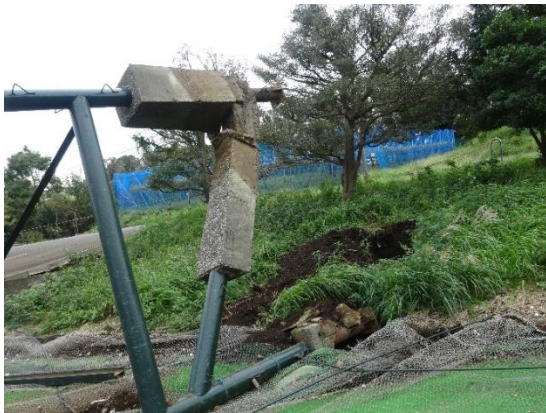
写真 3.26 写真 3.25 の引き抜け部分

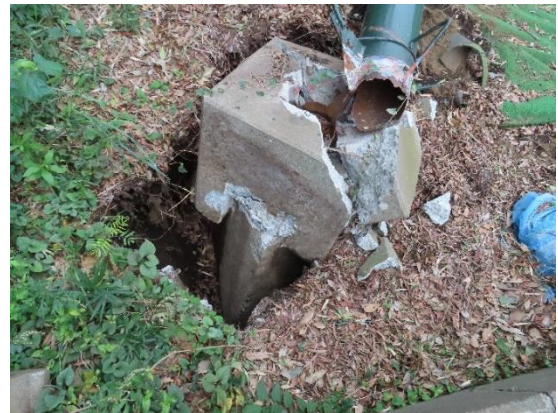
写真 3.27 柱脚の折損

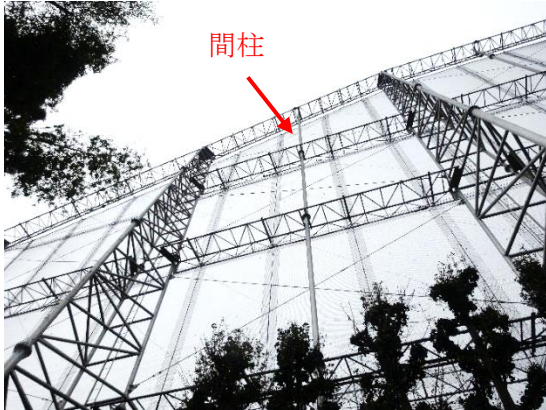
以下では、神奈川県横浜市のゴルフ練習場Cの被害状況をまとめる。ゴルフ練習場管理者によると、昭和52年(1977年)頃に竣工したとのことであるが、確認申請手続きの記録はなく、鉄柱の設計図書は確認できていない。ゴルフ場管理者によると、当初は最上部のつなぎ梁(測定によると約30m)までの高さであったが、写真3.28のような間柱を増設するとともに鉄柱の高さを増したとのことであった。今回の被害は鉄柱の増設部分に生じている。

写真 3.28 無被害の鉄柱と間柱

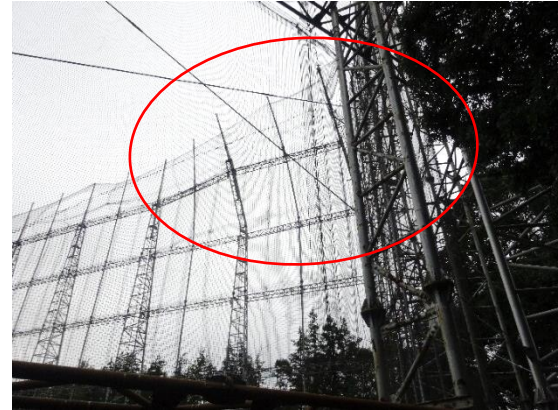
- ・ ゴルフ練習場管理者によると、台風第15号で4本(北側)、台風第19号で1本(南側)の鉄柱の先端部の折損が見られた(写真3.29～3.30)。先に被害が発生していた4本の鉄柱の先端部は台風第19号の影響でさらに傾斜が進んだとのことだった。

写真 3.29 先端部の被害状況(1)(北側)

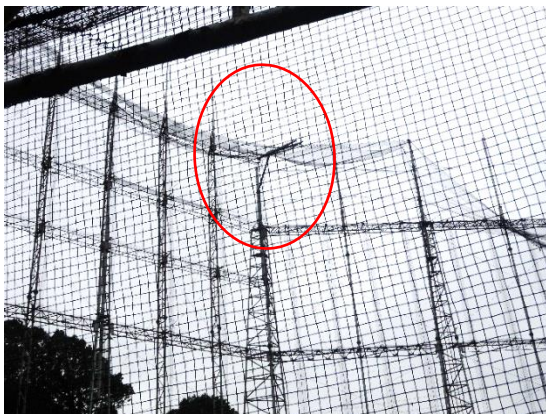
写真 3.30 先端部の被害状況(2)(南側)

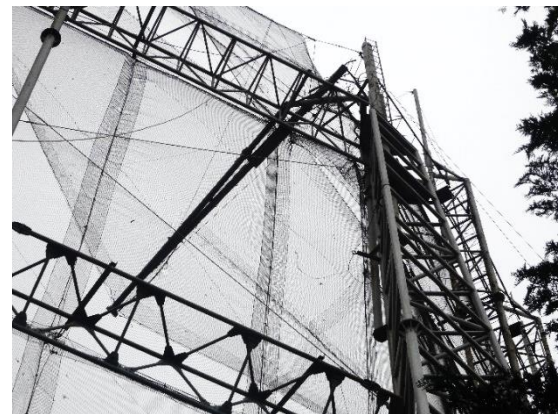
- 南側の鉄柱では先端部の折損が見られた(写真 3.31)。拡大写真(写真 3.32)によると、鉄柱の破断が見られる。
- 北側の鉄柱では上から2本目のつなぎ材より上の範囲で柱の先端部が変形していた。この変形は鉄柱の部分的な折損あるいは接合部の破断によるものと考えられるが、目視での確認には至らなかった(写真 3.33～3.34)。
- 建物の周囲は木々で囲まれていたが、被害の発生した高さは周囲の木々よりもかなり高い部分であった。

写真 3.31 折損した鉄柱(1)(南側の鉄柱)

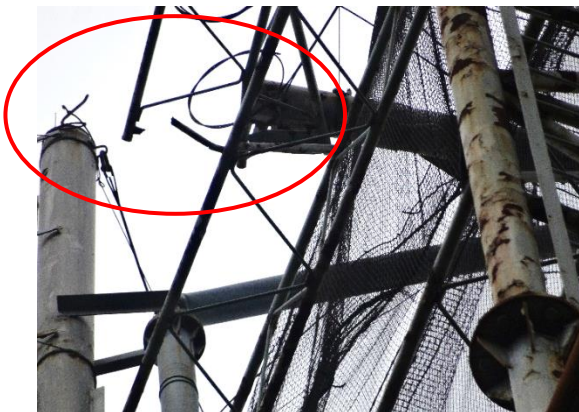
写真 3.32 折損した鉄柱(2)(南側の鉄柱)

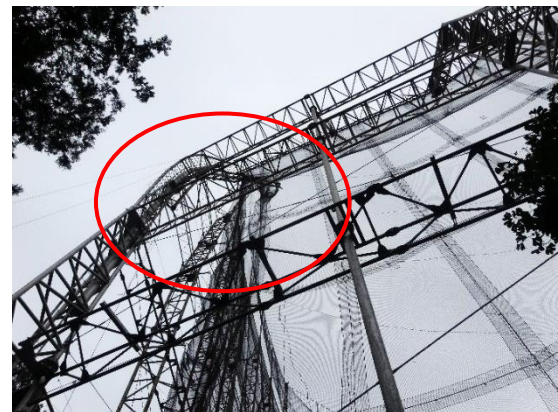
写真 3.33 先端部の変形(北側の鉄柱)

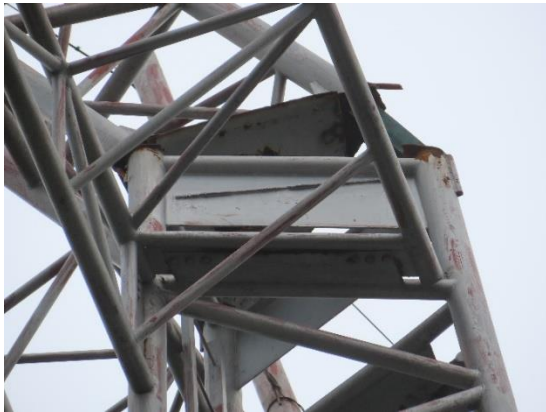
写真 3.34 被害部分の拡大写真(1) (北側の鉄柱)

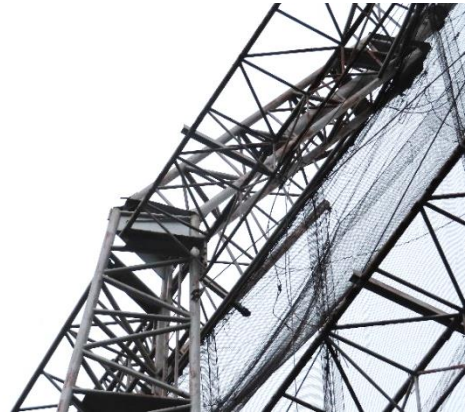
写真 3.35 被害部分の拡大写真(2) (北側の鉄柱)
