# 令和元年 10 月 12 日に千葉県市原市で発生した建築物等の竜巻被害 現地調査報告

国土交通省国土技術政策総合研究所  
国立研究開発法人建築研究所

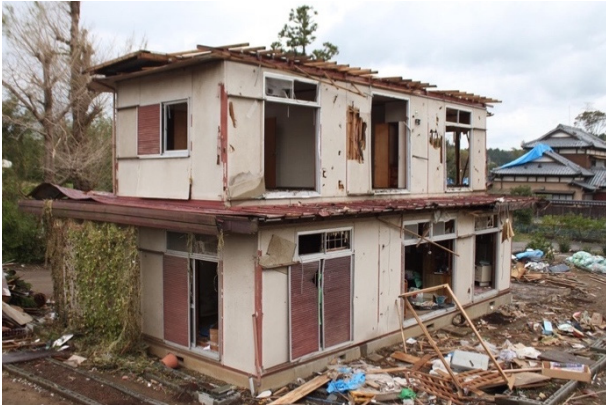
- ・ 住宅 A は軽量鉄骨造 2 階建てであり、築年数は約 40 年とのことである。雨戸や窓ガラスの損壊、屋根ふき材、屋根下地材、外壁材、断熱材、内装材等の飛散や損傷が確認された (写真 3.1.1～3.1.5)。また、外壁には飛来物が衝突又は貫通した状況も確認された (写真 3.1.6)。
- ・ 居住者の話によると、竜巻発生時には、雨戸は閉めていたとのことであった。
- ・ 小屋組には L 型金物やかすがいが確認された (写真 3.1.7～3.1.8)。

写真 3.1.1 住宅 A の外観 (南西面)

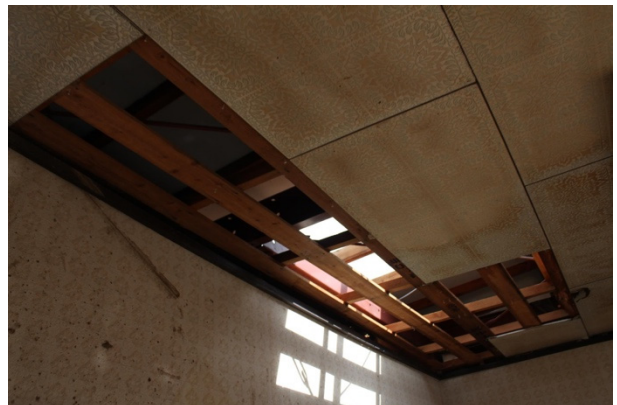
写真 3.1.4 天井材の損傷状況

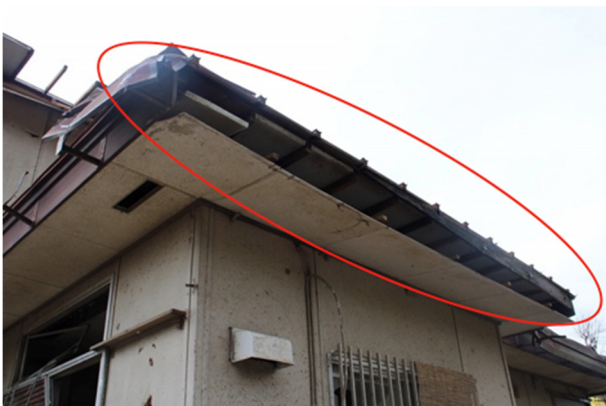
写真 3.1.5 屋根軒先部の損傷状況

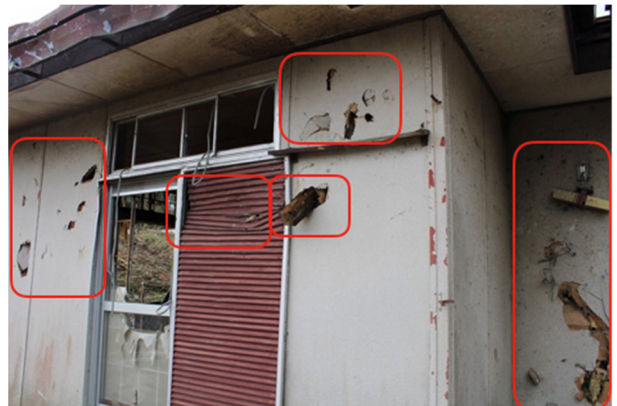
写真 3.1.6 飛来物の衝突や貫通 (東面 1F)

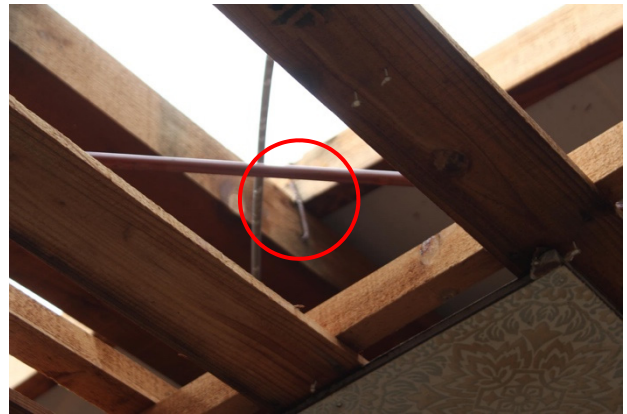
写真 3.1.8 小屋組のかすがい

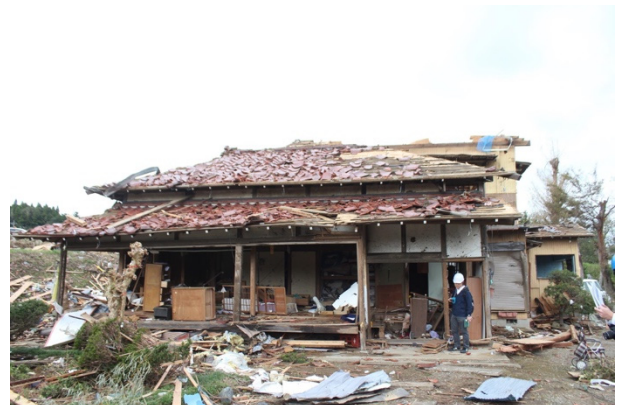
- 住宅 B は木造 2 階建てであり、築年数は不明である。瓦や小屋組の飛散、開口部の損壊、外壁の落下 (写真 3.1.9~3.1.10)、梁の落下 (写真 3.1.11)、柱の土台からの抜け出し (写真 3.1.12) 等が確認された。
- 南側の平屋部分 (写真 3.1.10) は、下げ振りによる計測で西へ  $1/30\text{rad}$  程度傾いていることが確認された。

写真 3.1.10 住宅 B の外観 (南面)

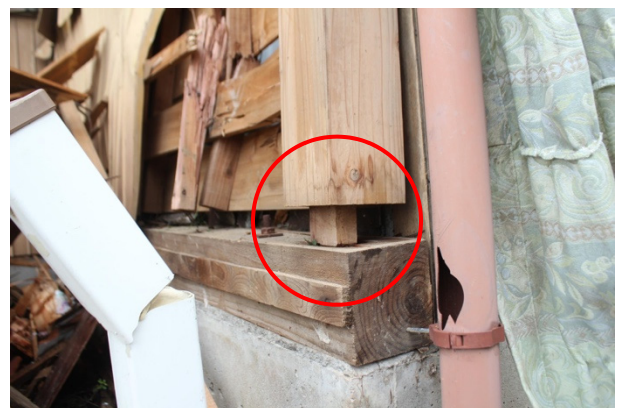
写真 3.1.12 抜け出した柱のほぞ

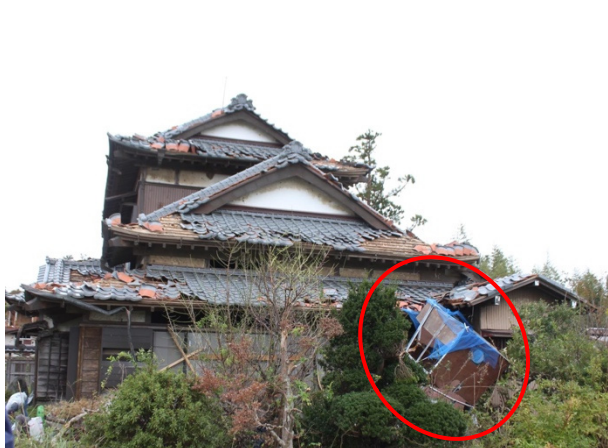
- 住宅 C は木造 2 階建てであり、築年数は約 40 年とのことである。1 階東面で農業用工作物が衝突した結果、雨戸が損傷していたほか、瓦の脱落も見られた (写真 3.1.13~3.1.14)。また、外壁の飛散 (写

写真 3.1.13 住宅 C の外観 (東面)

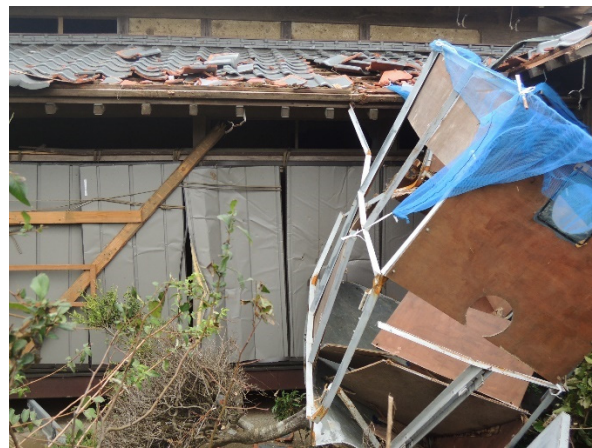
写真 3.1.14 農業用工作物の雨戸への衝突状況

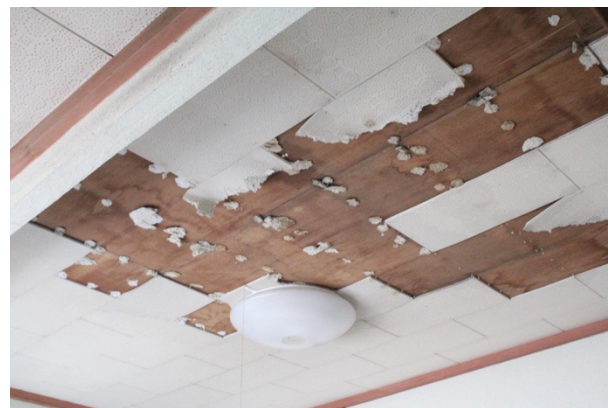
写真 3.1.18 天井の雨漏り被害

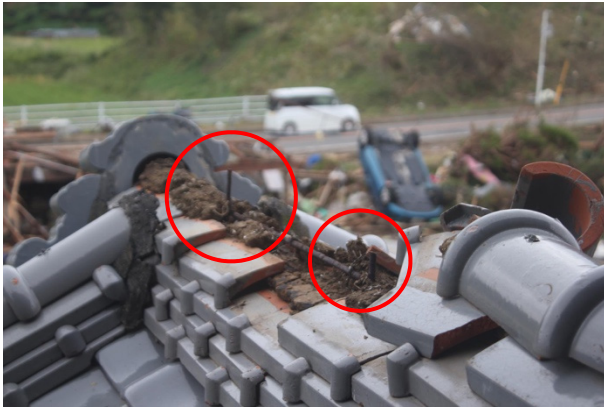
写真 3.1.19 鉄筋で留め付けられた棟瓦

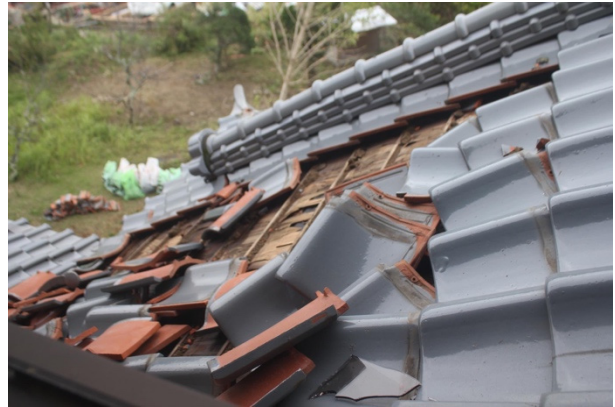
写真 3.1.20 屋根瓦の脱落

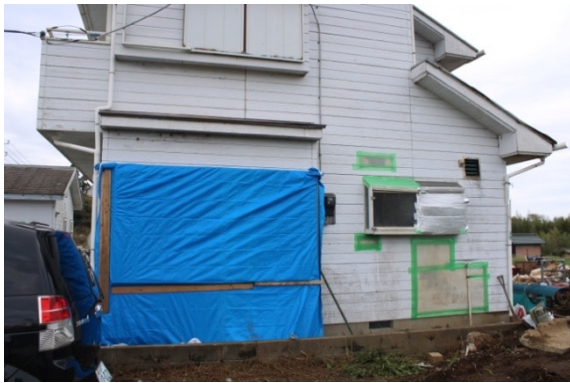
- ・ 住宅 E は木造 2 階建てであり、築年数は不明である。居住者の話によると、被災時に雨戸は閉めていたが、東側から飛来物が衝突して窓ガラスや外壁が破損したとのことである (写真 3.1.23)。
- ・ 南面の窓でも窓ガラスが破損するなどの被害が確認された (写真 3.1.24)。

写真 3.1.23 東面の窓・壁の被害

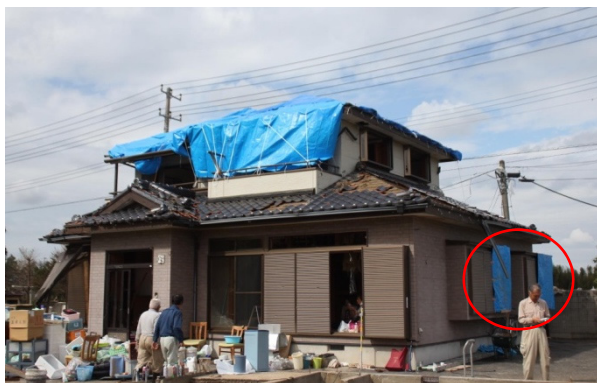
写真 3.1.25 南東側から見た雨戸、瓦の被害

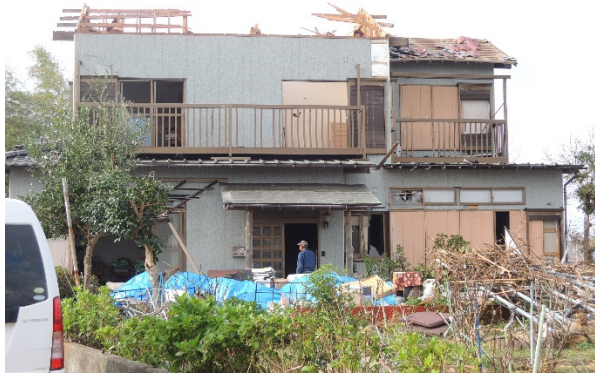
写真 3. 1. 33 住宅 H の外観

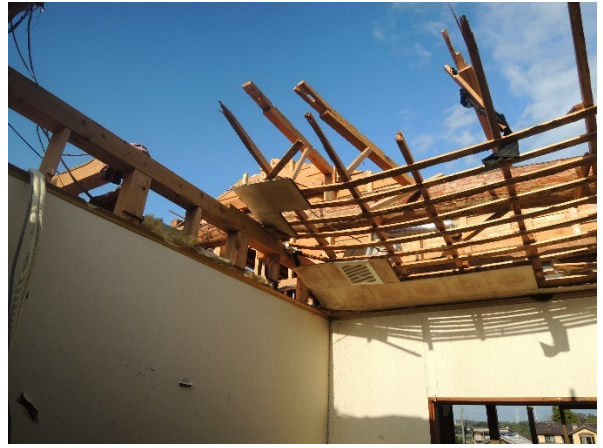
写真 3. 1. 34 小屋組ごと飛散した  
屋根の範囲の状況

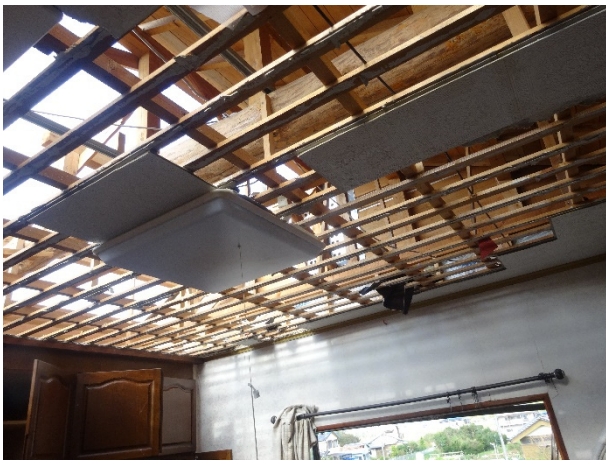
写真 3. 1. 35 小屋組が残っている  
屋根の範囲の状況

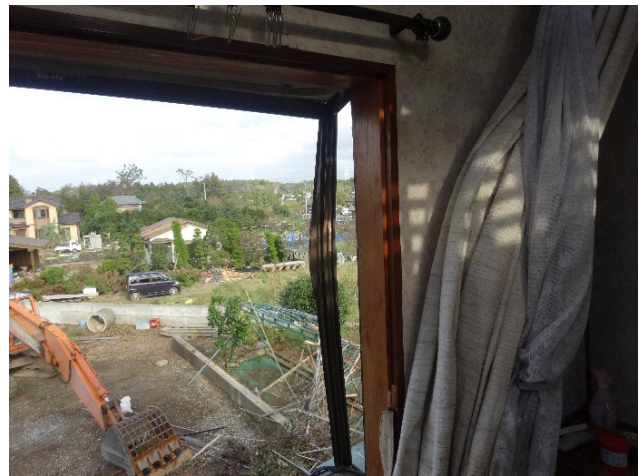
写真 3. 1. 36 サッシの変形

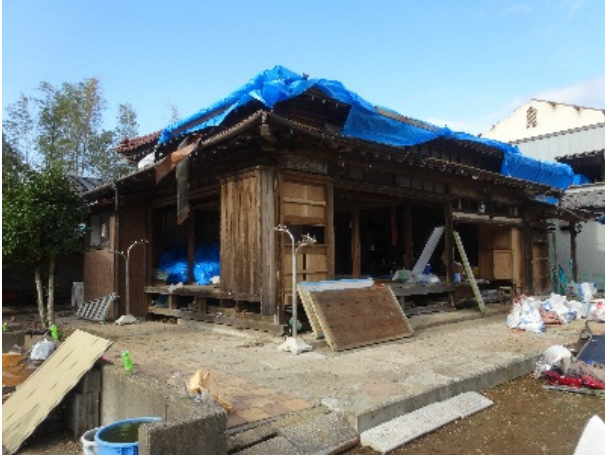
- ・ 調査時にはブルーシートで屋根を養生済みであり、その被害の状況は確認できなかった。

写真 3. 1. 38 住宅 I の外観

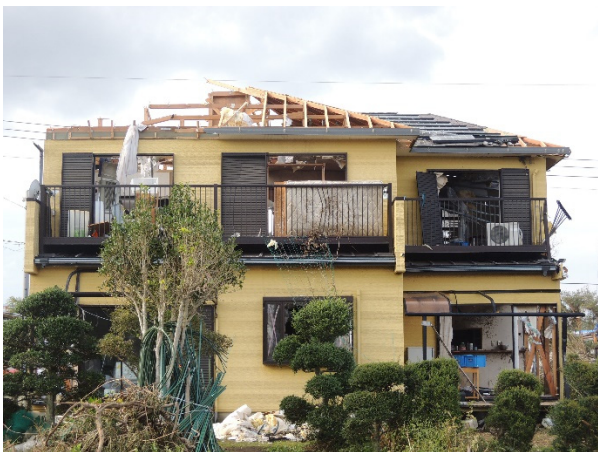
写真 3. 1. 39 住宅 J の外観 (1) (南側)

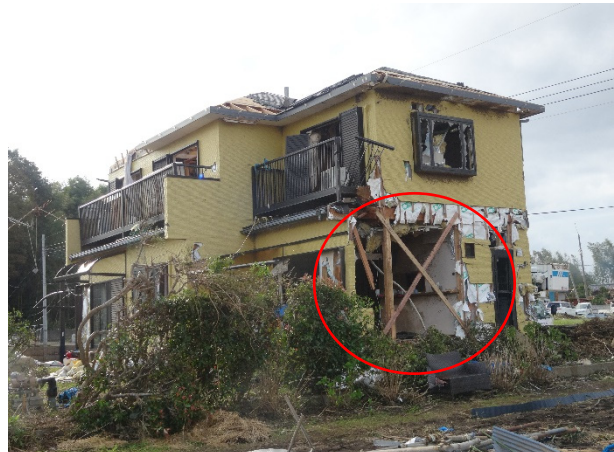
写真 3. 1. 40 住宅 J の外観 (2) (東側)

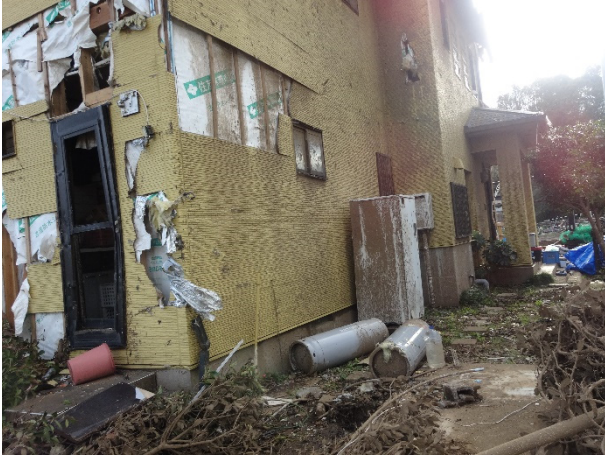
写真 3. 1. 41 外壁材の剥離(北側)

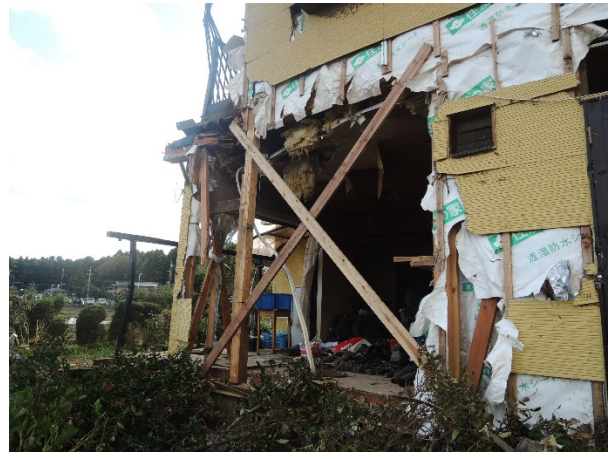
写真 3. 1. 42 損壊した壁面の応急措置の状況

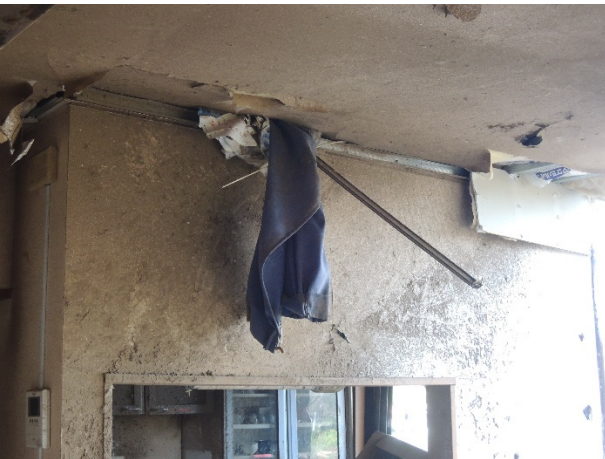
写真 3. 1. 43 写真 3. 1. 42 の室内側の状況

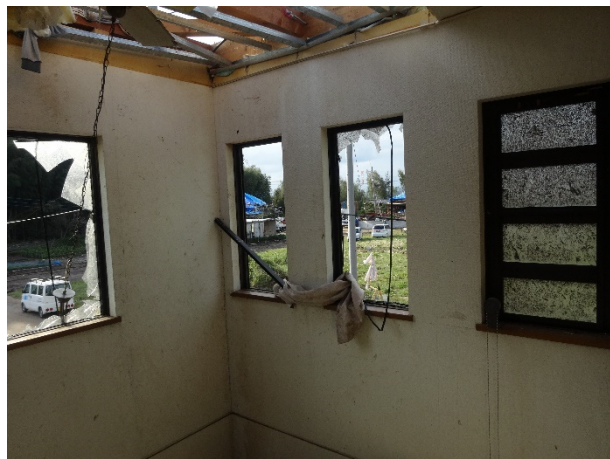
写真 3. 1. 44 吹き抜けでのガラスの破損

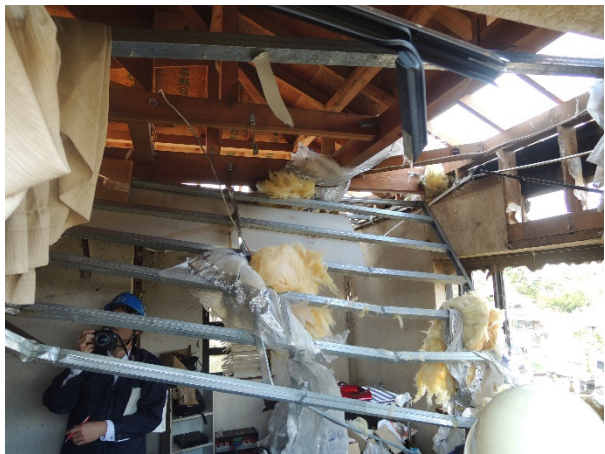
写真 3. 1. 45 天井材の落下

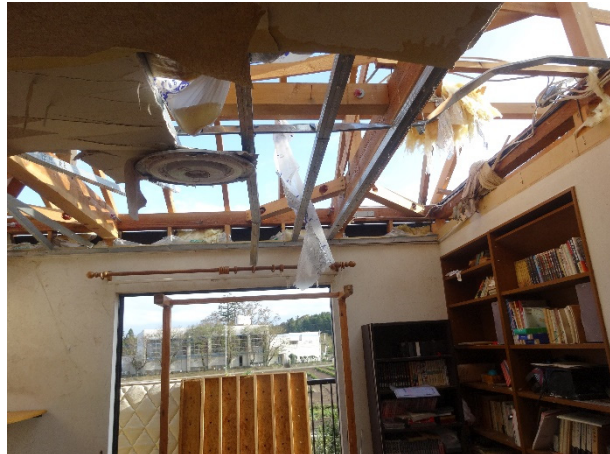
写真 3. 1. 46 野地板の飛散と天井材の破損

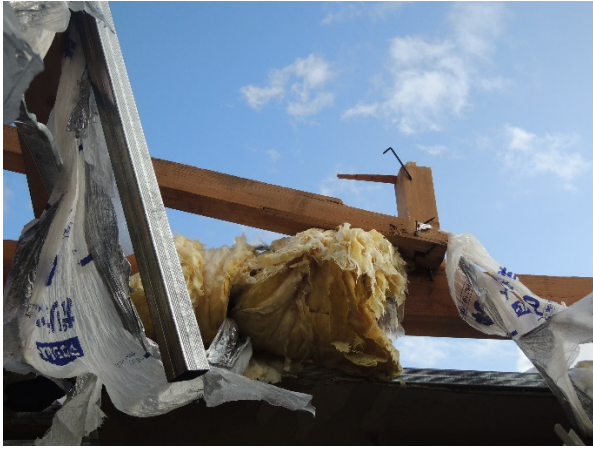
写真 3. 1. 47 小屋束の状況

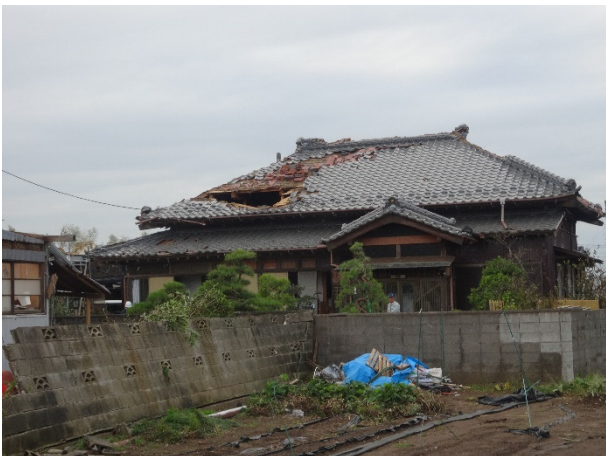
写真 3. 1. 48 住宅 K の屋根の状況 (南東側)

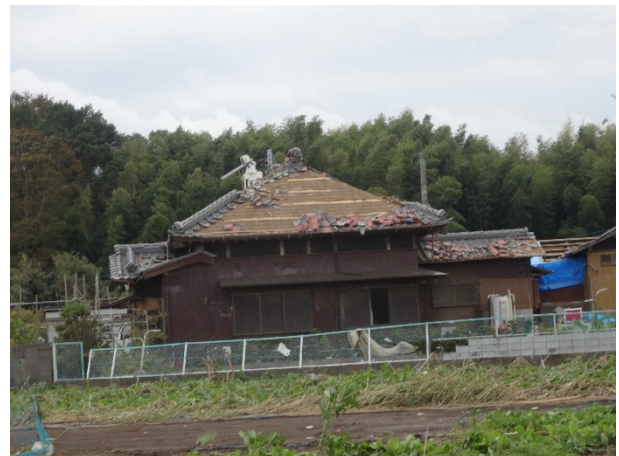
写真 3. 1. 49 住宅 K の屋根の状況 (北東側)

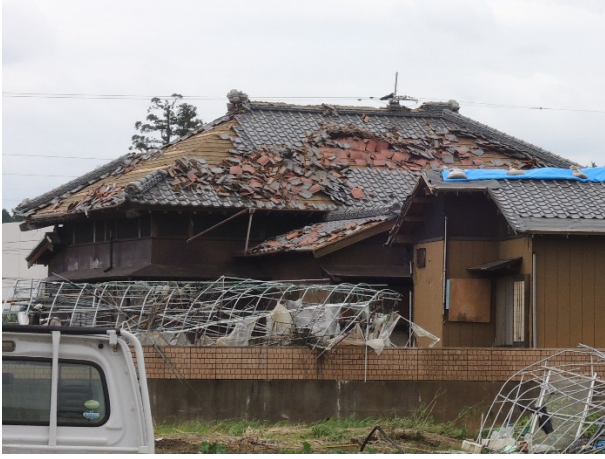
写真 3. 1. 50 住宅 K の屋根の状況（北西側）

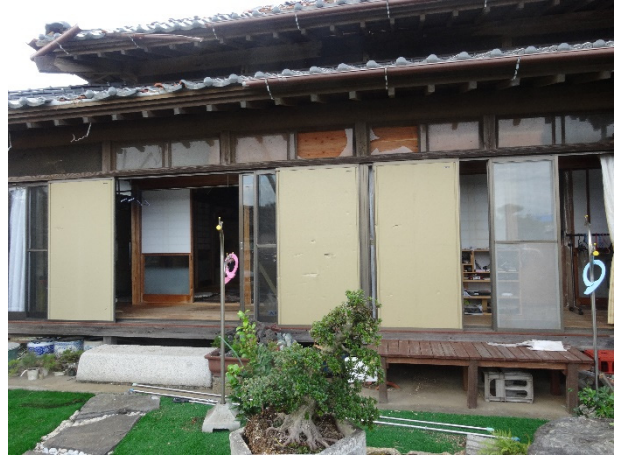
写真 3. 1. 51 住宅 K の壁面の被害（南東側）

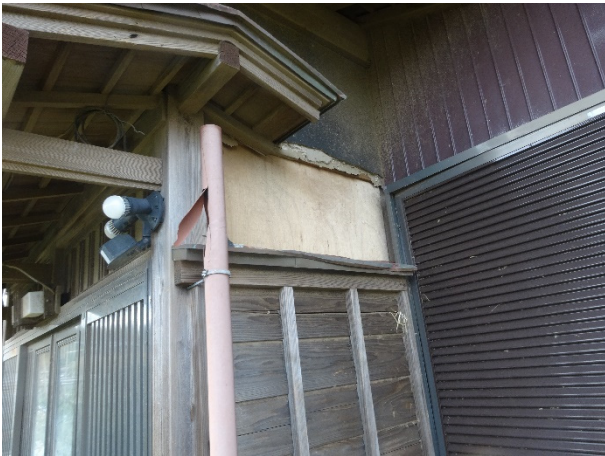
写真 3. 1. 52 玄関脇の被害

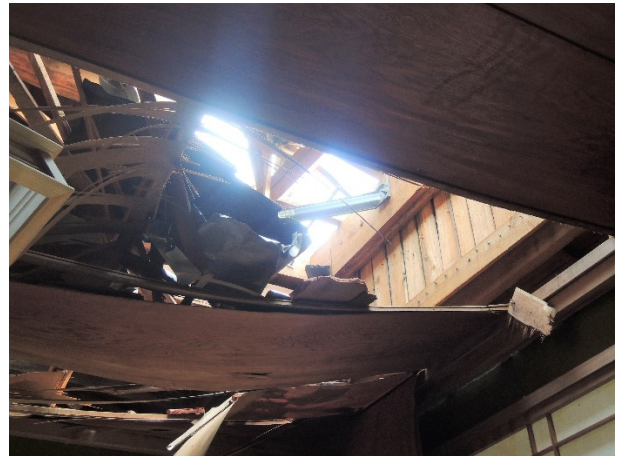
写真 3. 1. 53 室内側の被害(1)

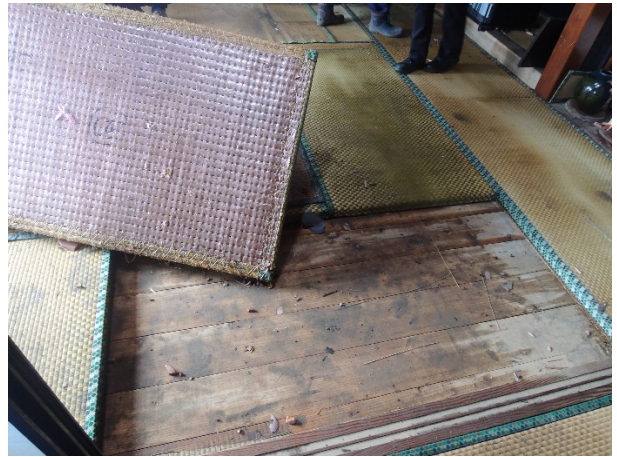
写真 3. 1. 55 浮き上がった畳

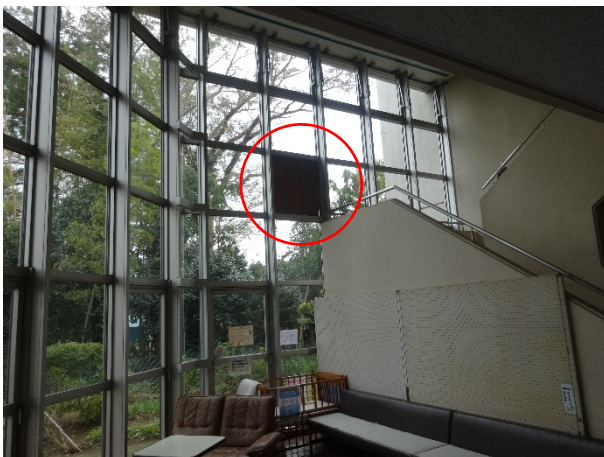
写真 3.2.1 破損した窓ガラスの状況

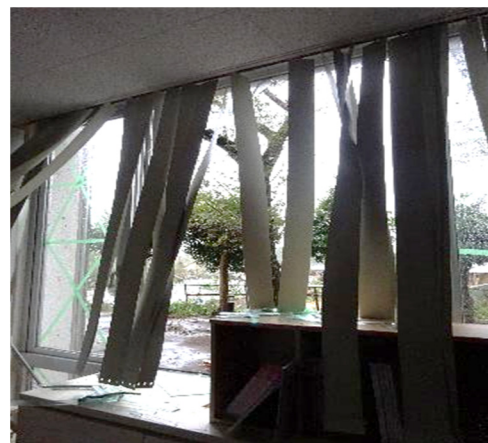
写真 3.2.2 図書室で破損した窓ガラスの状況  
(市原市立市津公民館提供)

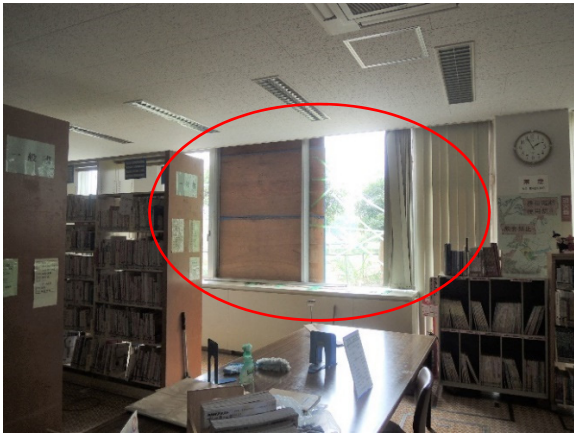
写真 3.2.3 写真 3.2.2 に示すガラスの養生状況

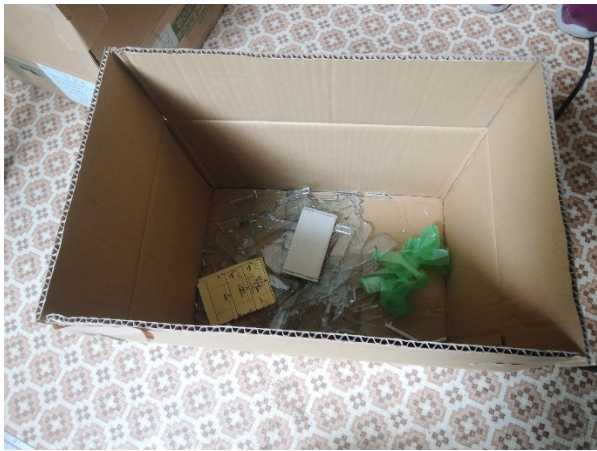
写真 3.2.5 本棚に飛散したガラス片の回収状況

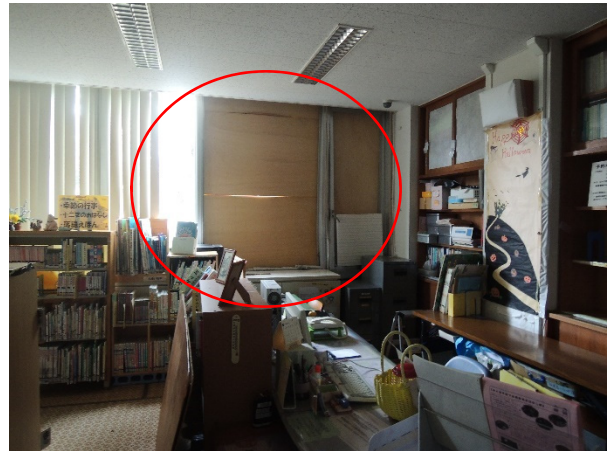
写真 3.2.6 台風第 15 号の強風で  
破損した窓ガラスの範囲

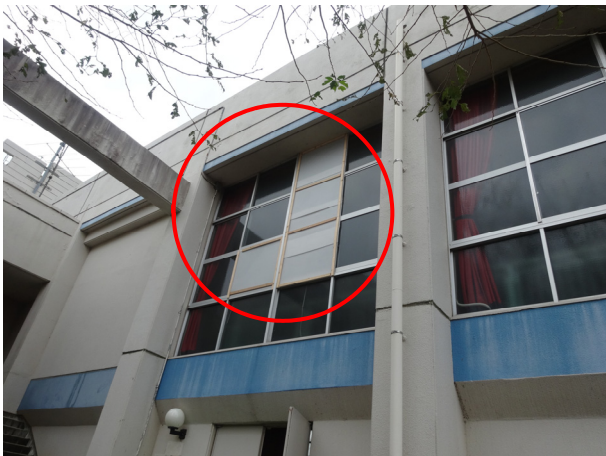
写真 3.2.7 体育室の破損した窓ガラス

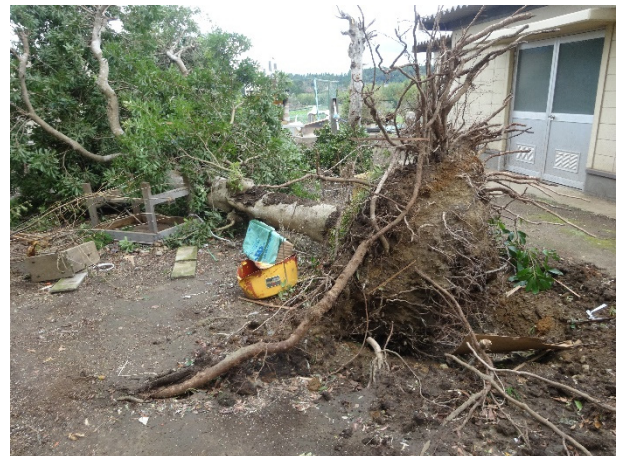
写真 3.2.8 樹木の根返り

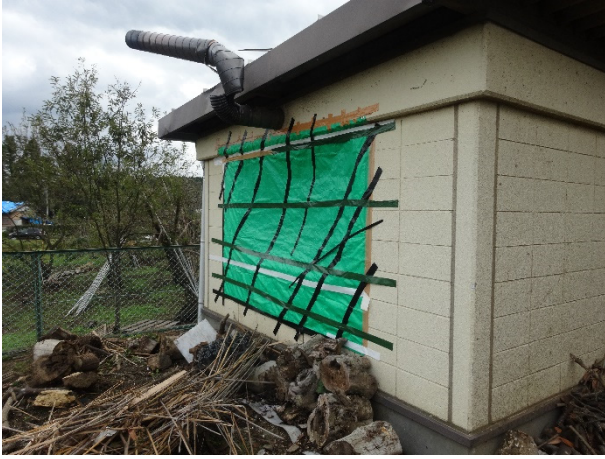
写真 3. 2. 9 陶芸室の窓ガラスの破損

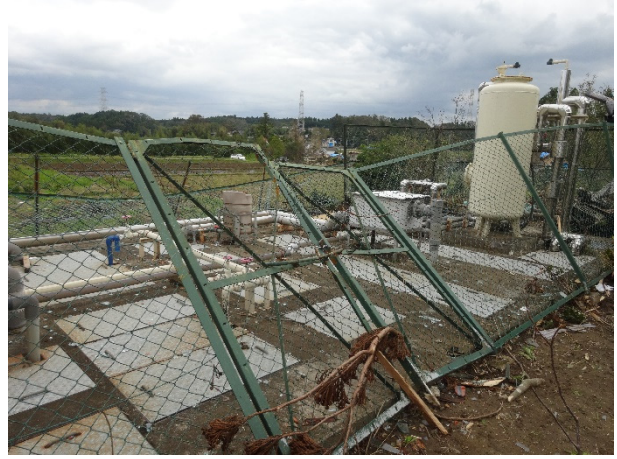
写真 3. 2. 10 フェンスの倒壊

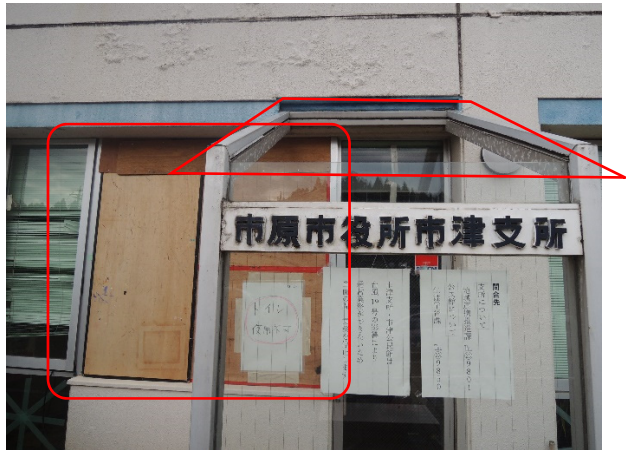
写真 3. 2. 11 市津支所の屋外に面するガラスの破損

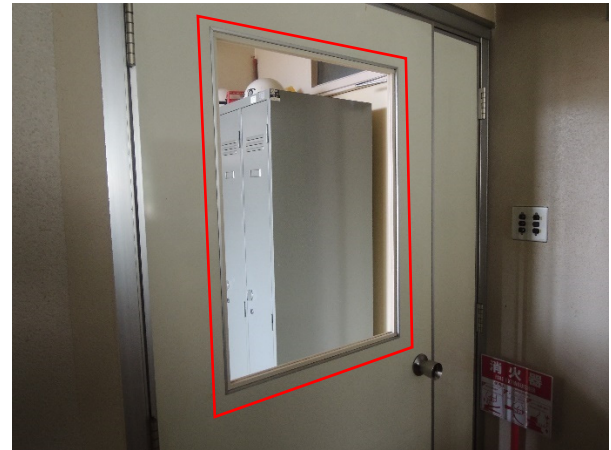
写真 3. 2. 12 市津支所内部のドアにはめ込まれたガラスの破損箇所

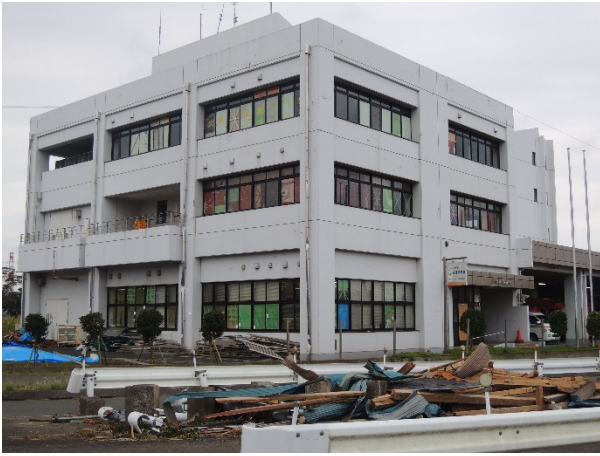
写真 3. 2. 13 消防署の外観

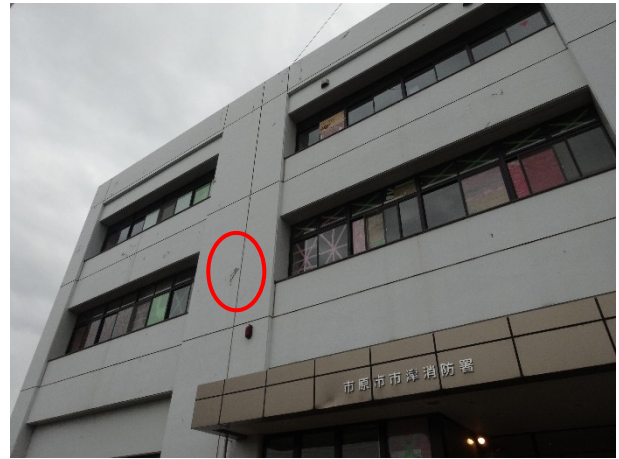
写真 3. 2. 14 外壁や窓ガラスの被害

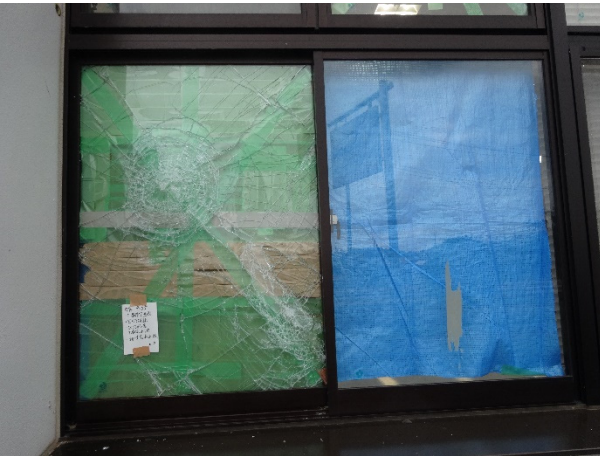
写真 3. 2. 15 窓ガラスの被害と養生状況

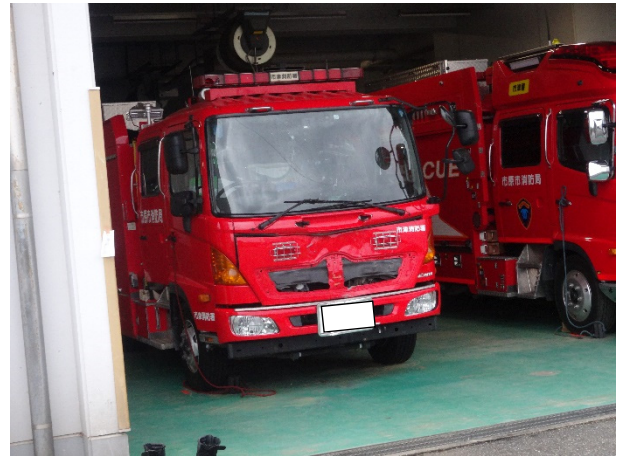
- ・ 写真 3. 2. 13 に示す市津消防署は平成 13 年建設である。
- ・ 53 枚の窓ガラス (1 階の窓ガラス 13 枚、2 階の窓ガラス 16 枚、3 階の窓ガラス 24 枚) 及び 1 階の自動ドアのガラス 2 枚に被害が発生したとのことである。また、所有する消防車両計 9 台のうち 7 台に被害が発生し、そのうち水槽付消防ポンプ自動車、消防ポンプ自動車、高規格救急車の 3 台が走行不能とのことである。
- ・ 1 階の窓ガラスを確認した範囲では、合わせガラスが採用されていた。また、外壁にも飛来物が当たったと見られる痕が見られた(写真 3. 2. 14～3. 2. 15)。
- ・ 写真 3. 2. 16 の消防車両には、飛来物の衝突と見られる凹みが見られた。

写真 3. 2. 16 消防車両の被害

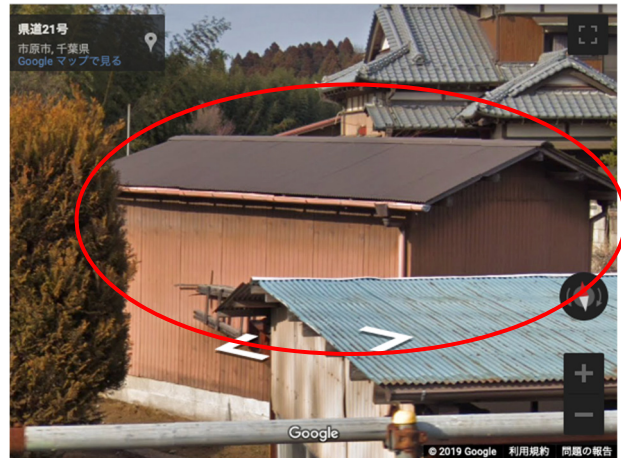
写真 3.3.4 車庫 A (南面)  
Google ストリートビューより (2019 年 3 月撮影)

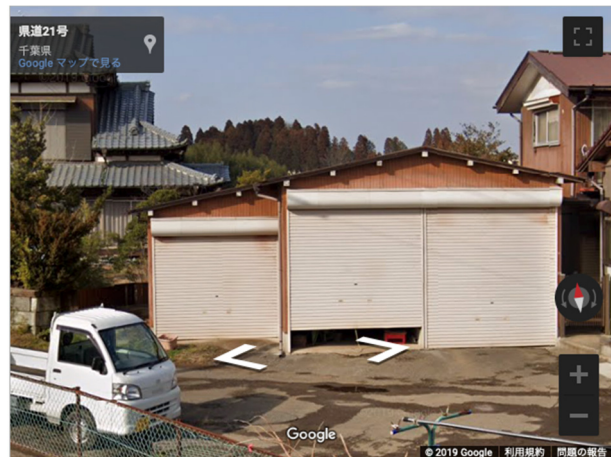
写真 3.3.6 倒壊した車庫 B  
Google ストリートビューより (2019 年 3 月撮影)

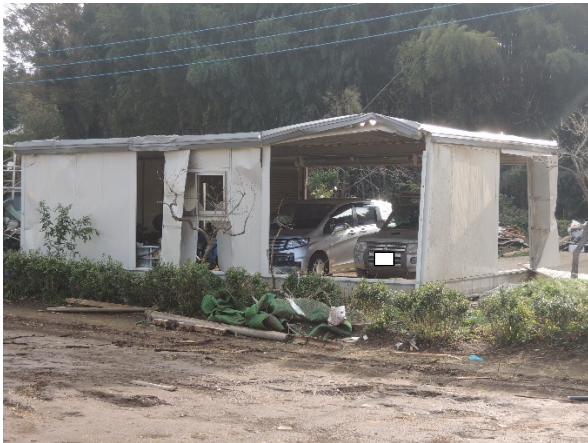
- ・ 車庫 C はシャッターと外壁材が脱落・飛散していた (写真 3.3.8)。また、屋根面が上方方向に変形した状況も確認できる。

写真 3.3.8 車庫 C の損傷状況

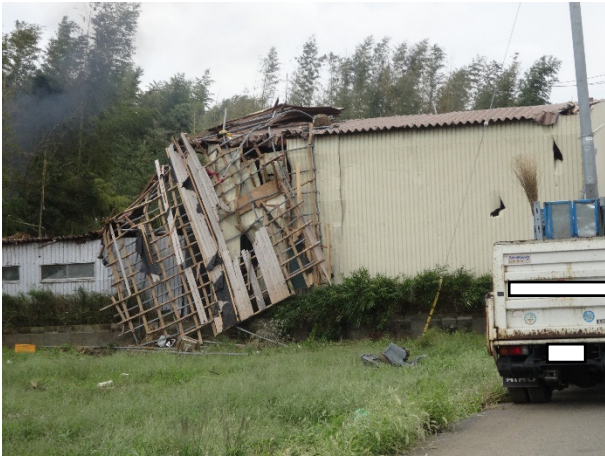
- 倉庫Bは外観上、比較的築年数が経ったものと思われる。壁面が破損しており、外壁材に飛来物の衝突跡も確認できる (写真 3.3.11)。

写真 3.3.11 倉庫Bの外観

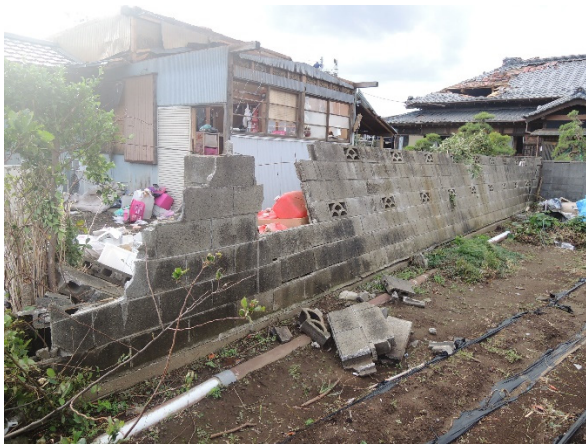
写真 3.3.12 ブロック塀の被害(1)

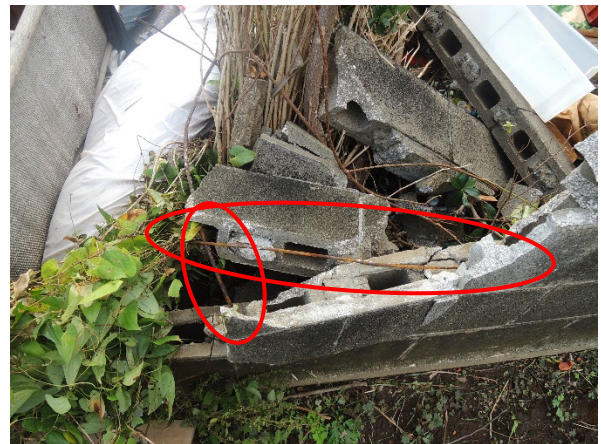
写真 3.3.13 ブロック塀の被害(2)  
(丸囲みは縦筋と横筋)

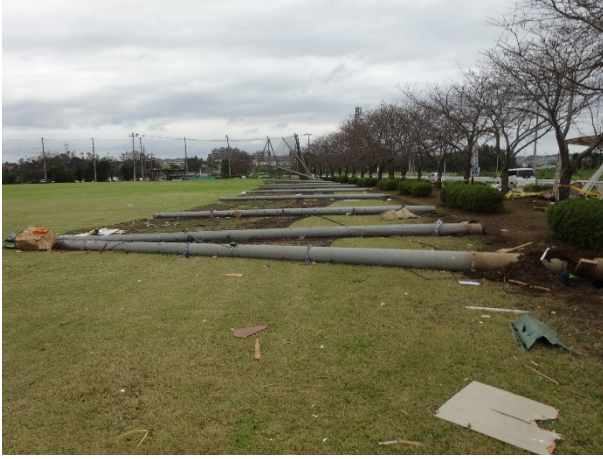
写真 3.3.18 コンクリート柱の倒壊状況

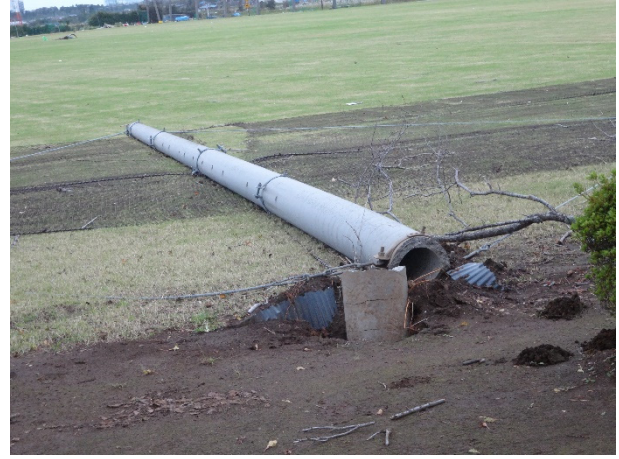
写真 3.3.19 柱の折損状況

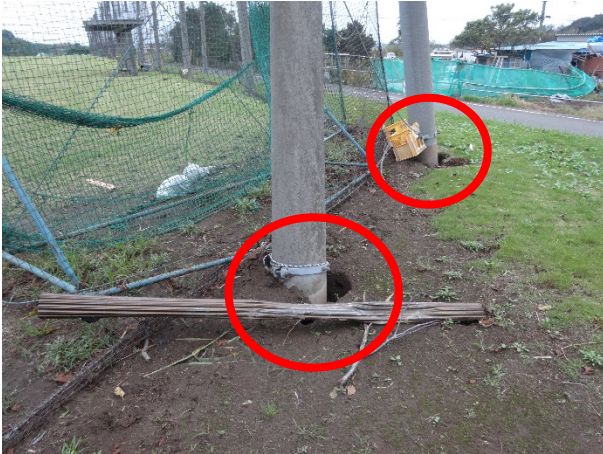
写真 3.3.20 支圧による柱のずれ

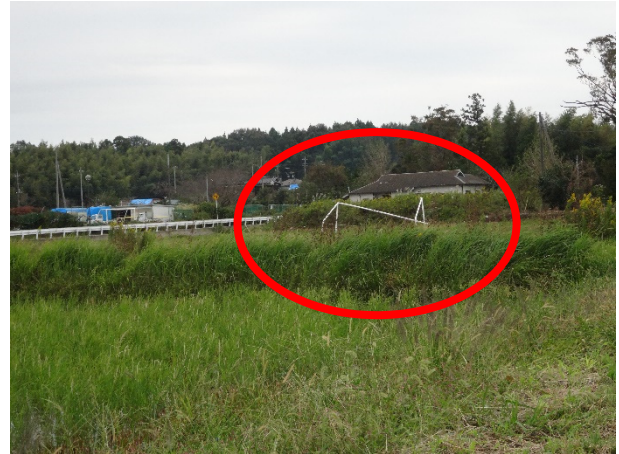
写真 3.3.21 サッカーゴールの飛散

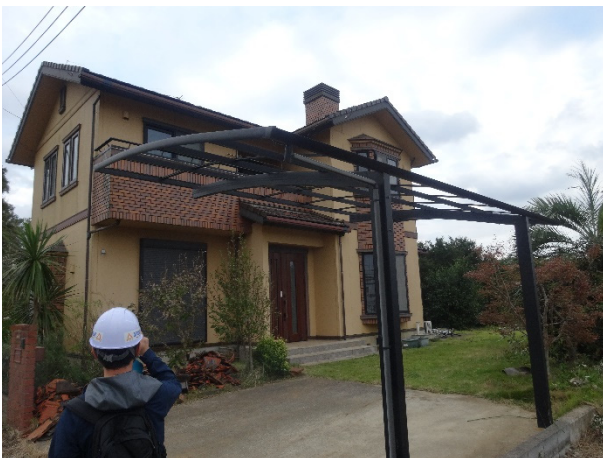
写真 3.3.22 カーポートの被害

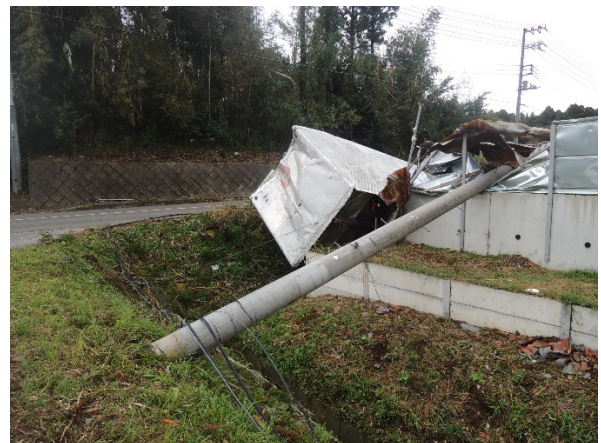
写真 3.3.23 電柱の折損

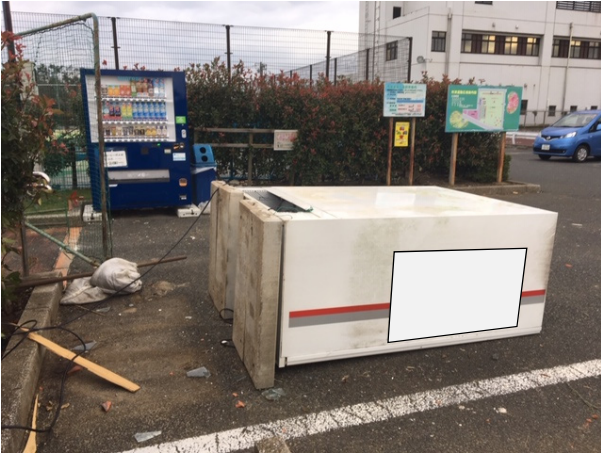
写真 3. 3. 24 自動販売機の転倒

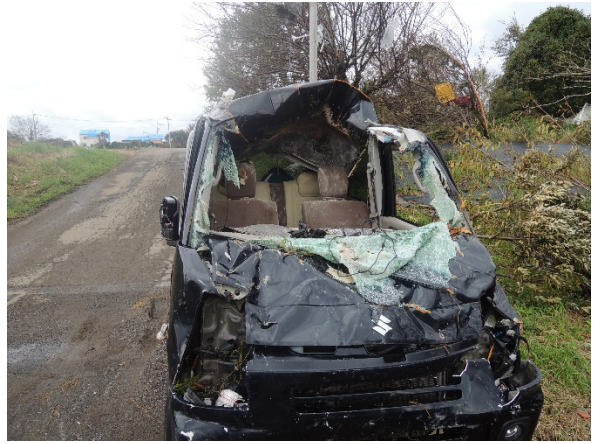
写真 3. 3. 25 自動車の被害(1)

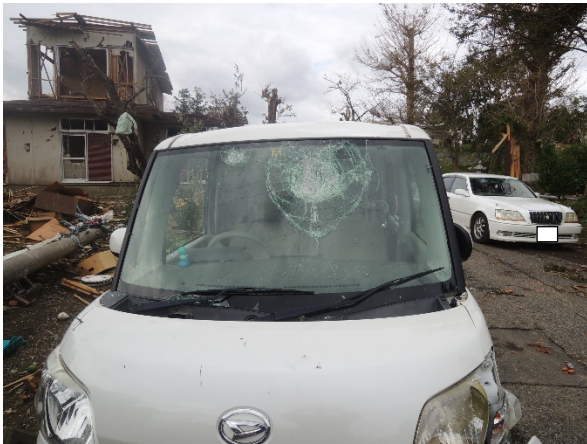
写真 3. 3. 26 自動車の被害(2)

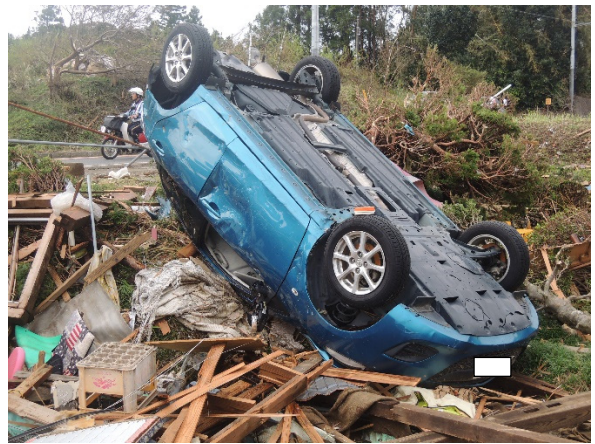
写真 3. 3. 27 自動車の被害(3)

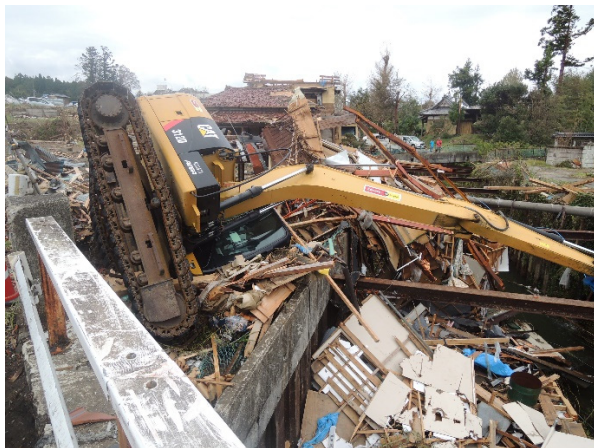
写真 3. 3. 28 重機の被害
