福島県沖を震源とする地震による建築物の瓦屋根等の被害 現地調査報告

国土交通省国土技術政策総合研究所
国立研究開発法人建築研究所

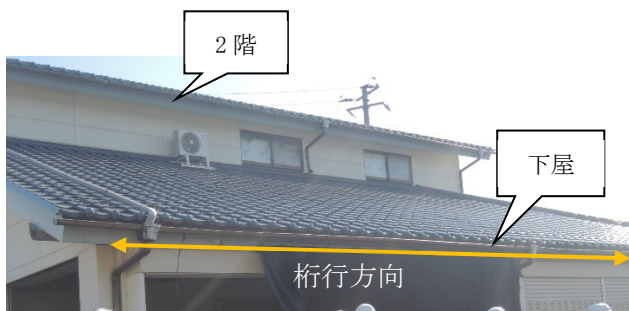
- ・ 2階建ての物置（平成12年建築）について、下屋の屋根上を確認した（写真2.1.1）。椽瓦はJ形（非防災）で、4段ごとに緊結されている（写真2.1.2）。緊結されていない椽瓦は全体的に、写真2.1.1の桁行方向にずれが生じていた。隅棟の冠瓦は緊結線で固定されており、その一部に脱落と思われる被害が生じている（写真2.1.3の養生範囲）。
- ・ 下屋の桁行方向西側外壁の壁量が少なく耐力壁の配置が不均衡であるため、下屋の屋根西側が大きく振られることで桁行方向加速度が大きくなったと推測され、これにより下屋の屋根瓦が被害を受けた可能性がある。
- ・ 野地裏に椽瓦の緊結釘の先端は貫通していないことから、緊結釘の長さは50～55mm程度と推定された（写真2.1.4）。
- ・ 2階屋根の棟部は2011年東北地方太平洋沖地震後にガイドライン工法によって改修済みであり、外観上被害は確認されなかった。
- ・ 西面開口（シャッター）の隅角部、基礎の隅角部でひび割れ等の被害がみられた（写真2.1.5～2.1.6）。
- ・ 同敷地内にある2階建ての居宅は築約20年であり、外壁にひび割れがみられた（写真2.1.7）。

写真 2.1.1 物置の屋根の外観（西側から見る）

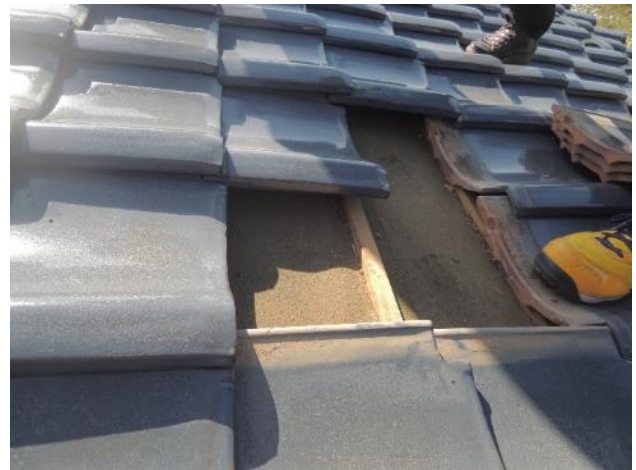
写真 2.1.2 椽瓦を一部撤去した状況

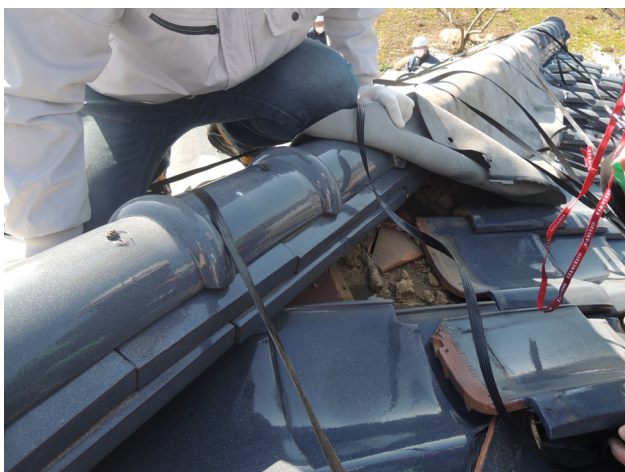
写真 2.1.3 隅棟部の状況

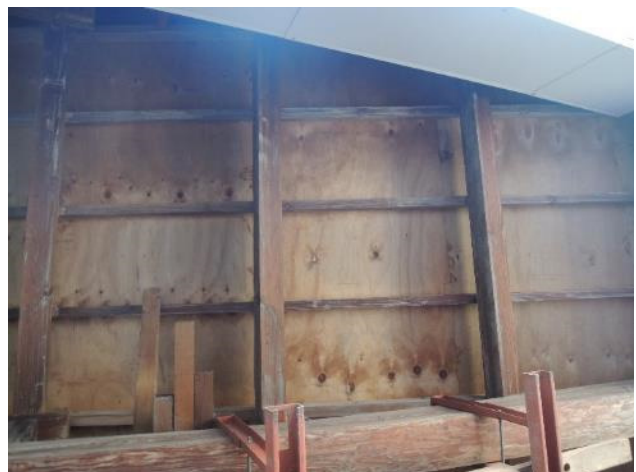
写真 2.1.4 野地裏の状況

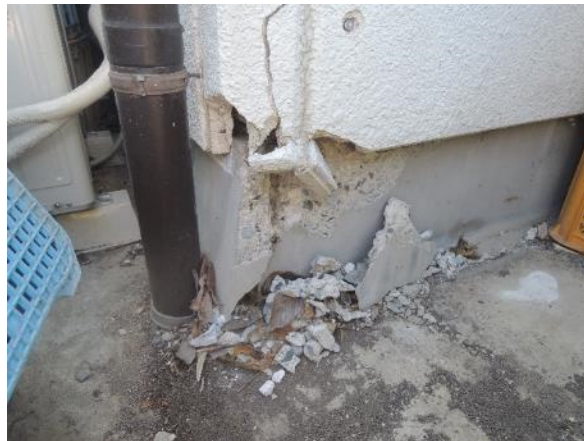
写真 2.1.6 基礎の隅角部の被害

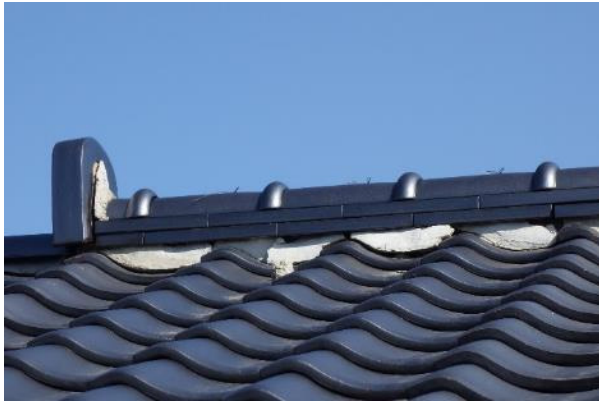
写真 2. 2. 3 棟の面戸漆喰の剥がれ

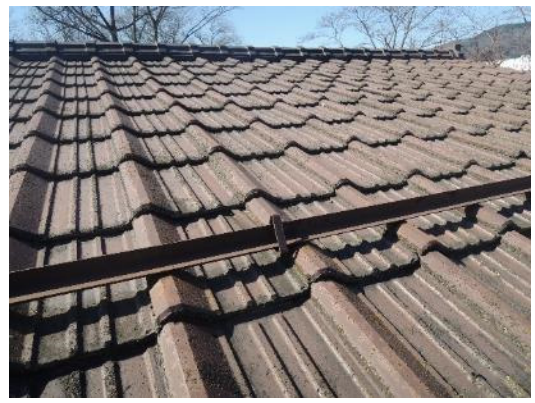
写真 2. 2. 4 セメント瓦による 2 階部分の状況

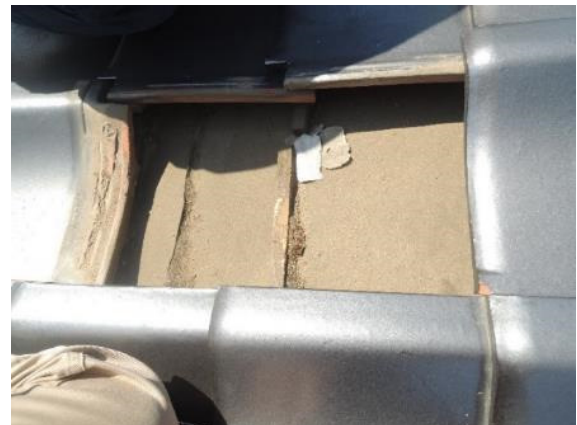
- ・ 付属の平屋部分は築約40年であり、屋根の改修はしていない（写真2.4.3）。
- ・ 平部の瓦は無緊結であり、ガイドライン工法ではなかったが被害はなかった。
- ・ 8kg/巻のアスファルトフェルトによる下葺材は脆くなっていた。また、瓦棧が細く（18×18mm）、接合耐力にも影響するものと思われる（写真2.4.4）が、瓦の脱落はなかった。
- ・ 棟は、組棟（飾り棟、青海波）であり（写真2.4.5）、一部、青海波周辺に施されていた粘土、砂、セメントにより配合されていたものが剥がれていた。
- ・ 軒瓦および袖瓦は、釘2本で留め付けられていた。

写真 2.4.4 付属の平屋での下葺材と瓦棧の状況
(棧瓦を一部撤去している)

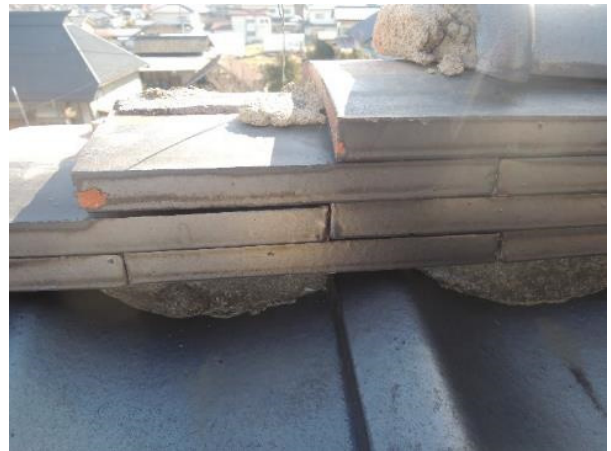
写真 2.5.2 棟部ののし瓦と冠瓦の状況

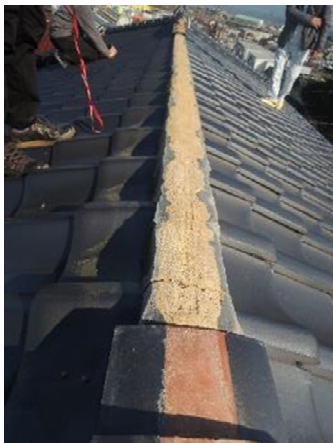
写真 2.5.3 のし瓦等が脱落した範囲の状況

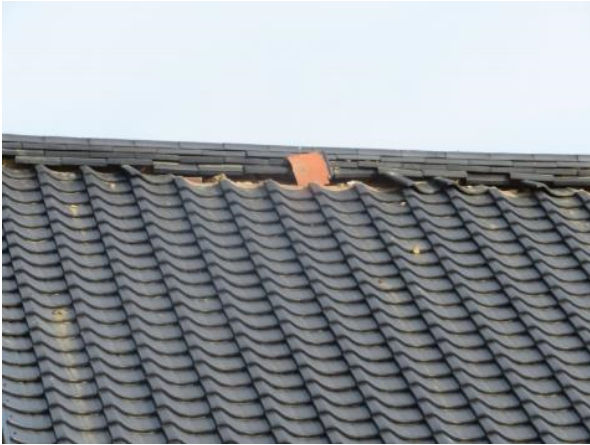
- ・ 東側（写真 2.8.1）と西側（写真 2.8.2）の 2 棟あり、ともに平屋建てである。2011 年東北地方太平洋沖地震では瓦の被害はなかったとのことである。
- ・ 東側棟では棟際の切断した棧瓦（半端瓦）が脱落し、葺き土が露出していた（写真 2.8.3, 写真 2.8.4）。平成 14 年製造の瓦であり、ガイドライン制定時の内容に則って施工されたと思われる。脱落等が生じた半端瓦には釘孔のある範囲を切断したままで、新たな釘孔が設けられていなかった。なお、ガイドライン制定時には半端瓦の釘留めは必須とされており、半端瓦の固定を確実にするため、施工に当たっての注意点が平成 24 年に追加されている（参考 1 参照）。
- ・ 東側棟の棟瓦は全数が長さ約 130 mm のスクリュー釘で留め付けられていたが、抜けているものもあった（写真 2.8.5）。
- ・ 西側棟の半端瓦は脱落しなかったが、セメントで固定されていた棟瓦と隅瓦が脱落した（写真 2.8.6）。緊結線は定着部に残っていた（写真 2.8.7）。平部やげらば、軒の瓦は脱落しなかった（写真 2.8.8）が、棟瓦の落下に伴って破損したと思われる箇所が既に修復済みであった。
- ・ 東側棟・西側棟とは別に駐車場を挟んで南側に別の施設建築物（写真 2.8.9）があり、管理者が異なるため調査対象としなかったが、これも棟瓦が落下していた。

写真 2.8.3 東側棟の半端瓦の脱落

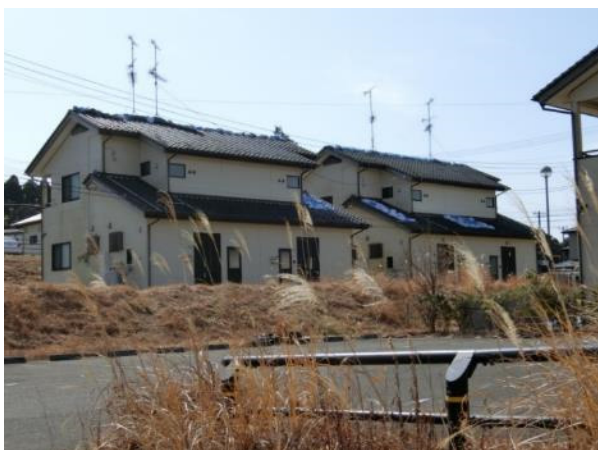
- 2011 年東北地方太平洋沖地震前に建てられた町営住宅群では、同時期・同仕様で建てられたと思われる住宅が並んでおり、その多くで棟瓦とのし瓦が脱落した(写真 2.9.4)。棟瓦には緊結線が見られるが、のし瓦はセメントで接着されており、接着部の剥離で脱落したものである(写真 2.9.5)。
- 被害を受けた町営住宅は大棟が東西方向のものであり、南北方向のものは棟瓦の被害がないように見

受けられた (写真 2.9.6)。図 1.2.3 に示す応答スペクトルより、調査地近くの山元町では地震動の東西成分より南北成分の方が明らかに強かったため、このことが東西方向の大棟が南北方向に倒れた被害が多かった要因の一つである可能性がある。

写真 2.9.4 町営住宅の外観と東西方向棟の被害

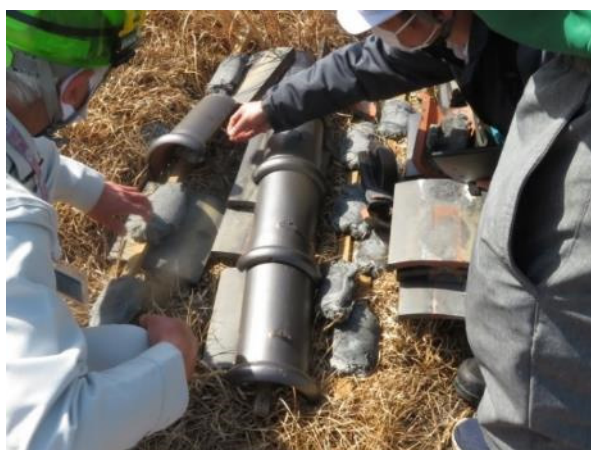
写真 2.9.5 脱落した棟部

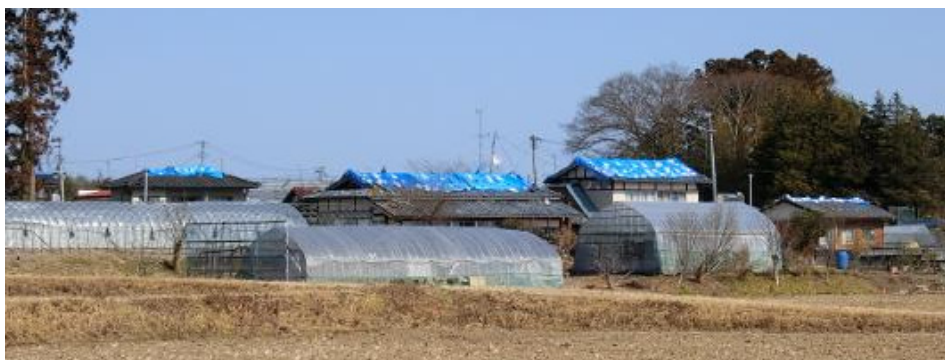
写真 2.9.8 散見された屋根瓦の被害

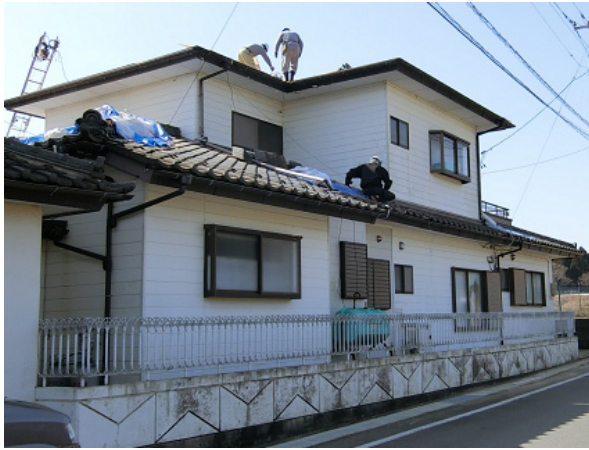
写真 2.9.9 一部始まっていた屋根瓦の修復工事

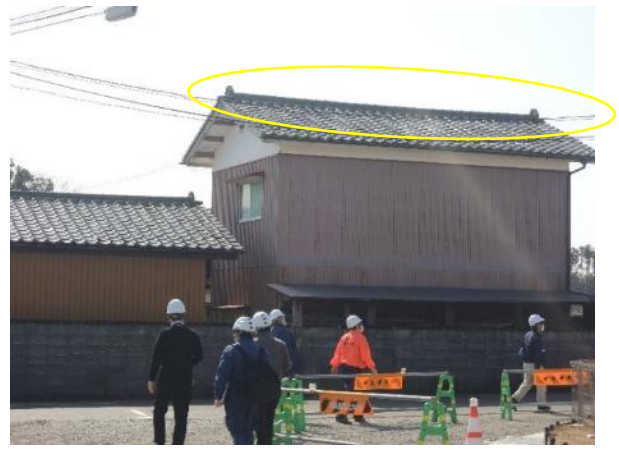
写真 2.9.10 過去の震災後に棟部の改修がされた可能性がある屋根

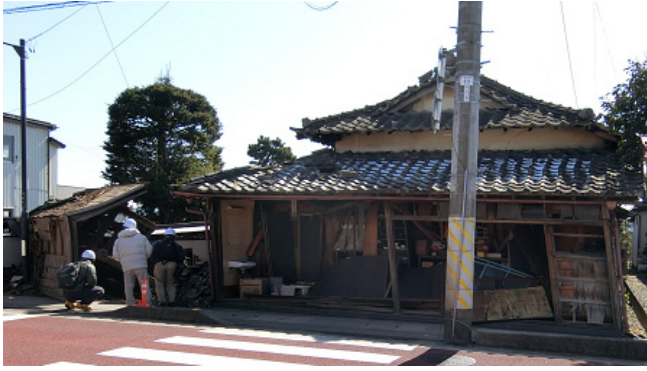
写真 3.1.1 大きな残留変形のある木造住宅

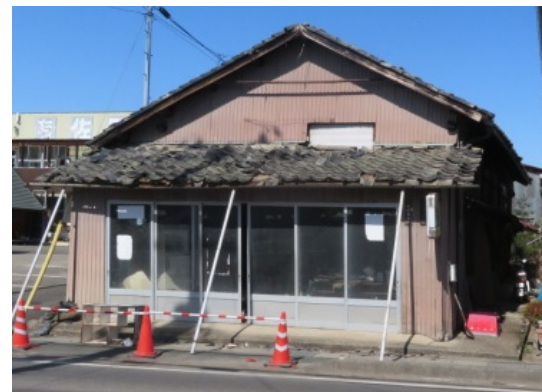
写真 3.1.4 倒壊防止の応急補強を施された木造住宅

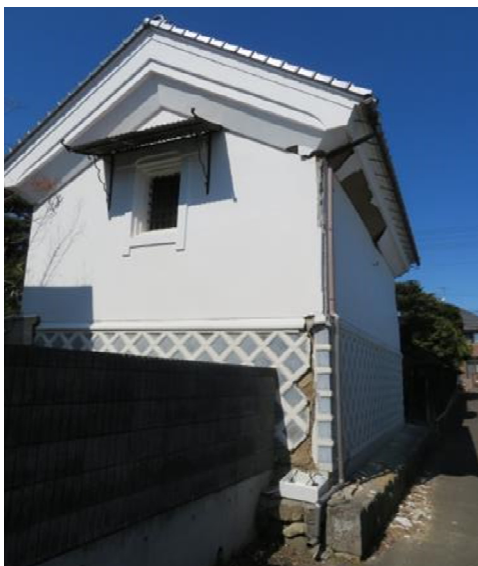
写真 3.1.5 外壁の漆喰壁に割れが生じた土蔵

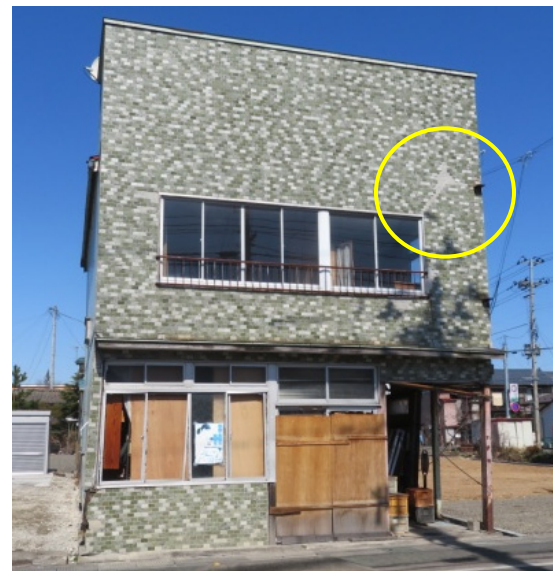
写真 3.1.6 外壁タイルが脱落した木造建築物

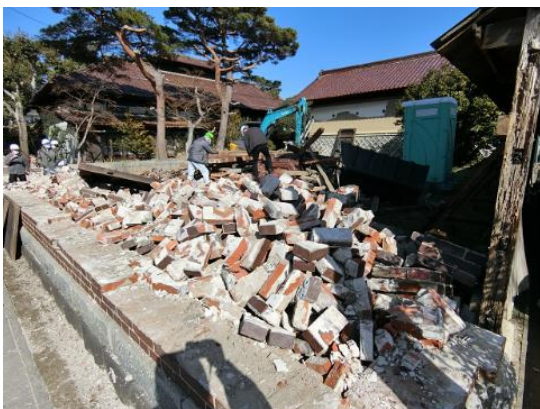
写真 3.2.1 崩壊した煉瓦による組積造の塀

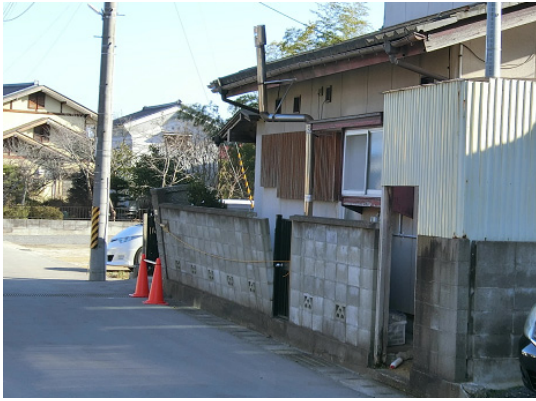
写真 3.2.3 大きく傾いたブロック塀

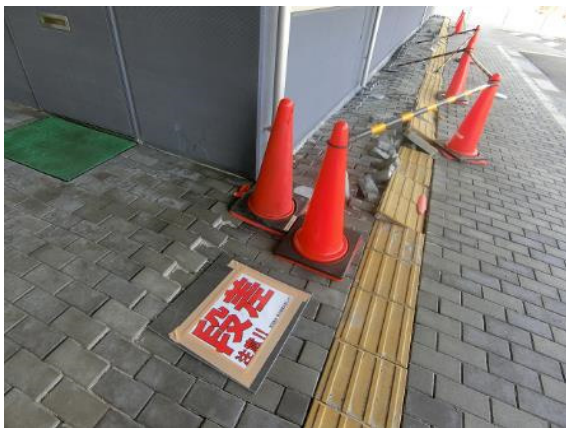
- 写真 3.3.1 に示す宮城県山元町における公共施設は 2017 年 5 月に完成した鉄筋コンクリート造 2 階建ての建築物であるが、上部構造はほぼ無被害に見受けられた。一方、敷地地盤の変状が見られ（写真 3.3.2）、一部に噴砂の可能性を示唆する痕跡（写真 3.3.3）が確認された。

写真 3.3.2 公共施設での敷地地盤の変状

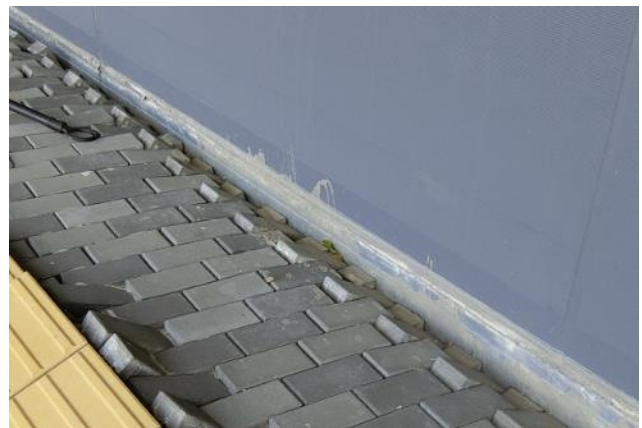
写真 3.3.3 噴砂の可能性を示唆する痕跡
