2022(令和 4)年 3 月 16 日 23 時 36 分頃の福島県沖を震源とする地震による 鉄筋コンクリート造建築物等の地震後継続使用に関する被害調査報告

概要：2022 年 3 月 16 日 23 時 36 分頃、福島県沖にてマグニチュード 7.4，最大震度 6 強の地震が発生した。国土技術政策総合研究所および建築研究所では、福島県において鉄筋コンクリート造（以下、RC 造）等建築物の被害の概要や地震後の継続使用性並びに過去の地震被害との比較を目的として、現地被害調査を実施した。その結果、過去の地震の被害の復旧が間に合わずさらなる被害を受けてしまった建築物や、今回の地震で初めて被害が確認された建築物などが確認された。また、地震後の継続使用性が阻害されるような被害も確認された。

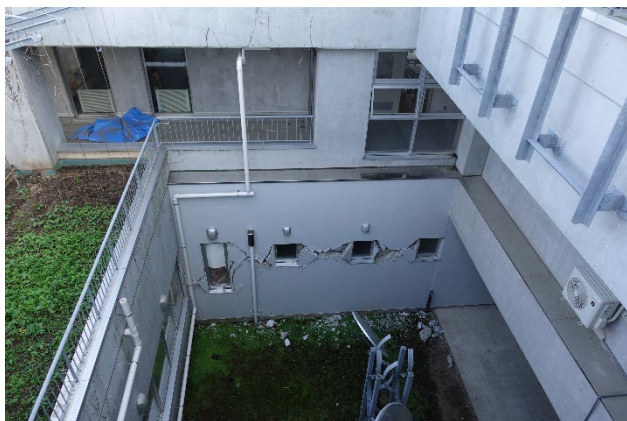
図 4.1.2 (a) : トイレの非構造壁の窓開口の周辺がせん断破壊していた。

図 4.1.2 (a) 非構造壁のせん断破壊

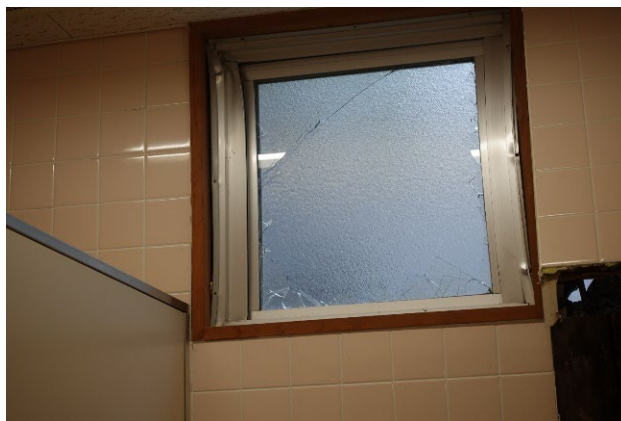
図 4.1.2 (b) : トイレの非構造壁のせん断破壊により、トイレの窓枠が変形し、ガラスが割れていた。

図 4.1.2 (b) トイレの窓の損傷

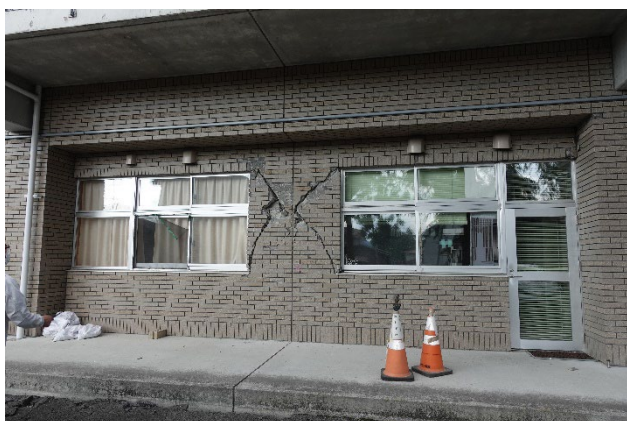
図 4.1.2 (c) : 窓周辺に位置する壁のせん断破壊が生じていた。

図 4.1.2 (c) 非構造壁のせん断破壊

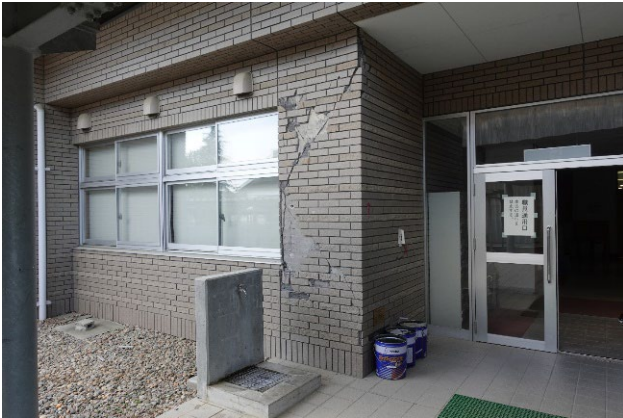
図 4.1.2 (d) : 非構造壁にせん断ひび割れが発生し、タイルの剥落が見られた。

図 4.1.2 (d) 非構造壁せん断ひび割れとタイルの剥落

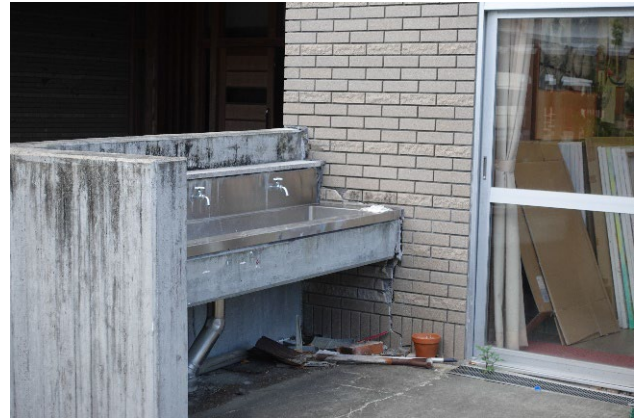
図 4.1.2 (e) : 水飲み場と非構造壁の接続部にひび割れが発生していた。ひび割れはタイルを貫通するように生じていた。

図 4.1.2 (e) 水飲み場と非構造壁の接続部のひび割れ

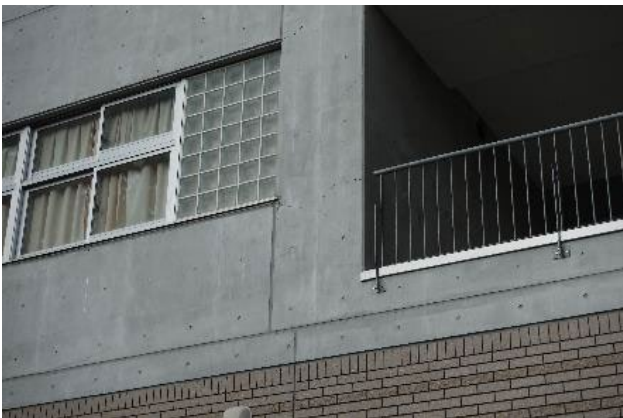
図 4.1.2 (f) : 窓の下端付近の高さにおいて、2 階壁に曲げひび割れが生じていた。

図 4.1.2 (f) 壁脚部の曲げひび割れ

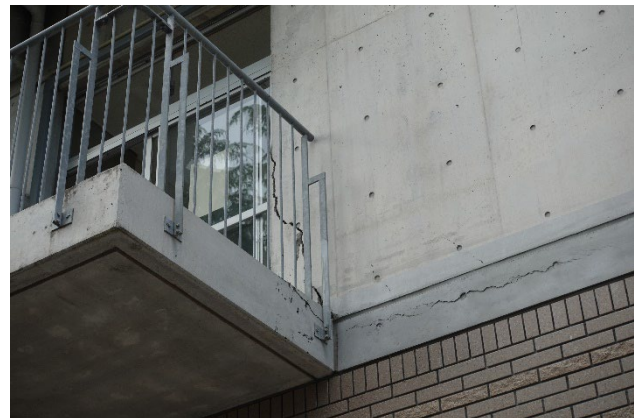
図 4.1.2 (g) : 2 階非構造壁の高さ中央付近から脚部にかけてせん断ひび割れが生じていた。梁においては水平方向のひび割れが発生していた。

図 4.1.2 (g) 非構造壁せん断ひび割れ

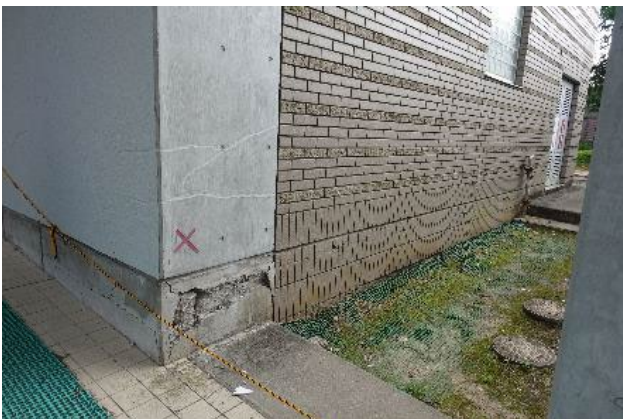
図 4.1.2 (h) : 鉄筋の座屈を伴う壁脚部の圧壊が発生していた。

図 4.1.2 (h) 壁脚部コンクリートの圧壊

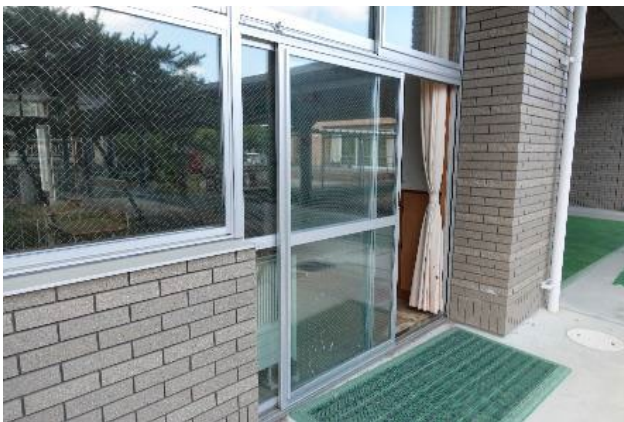
図 4.1.2 (i) : ガラス扉の鍵部が変形し扉の鍵が閉まらない状況であった。

図 4.1.2 (i) 扉の鍵部の変形

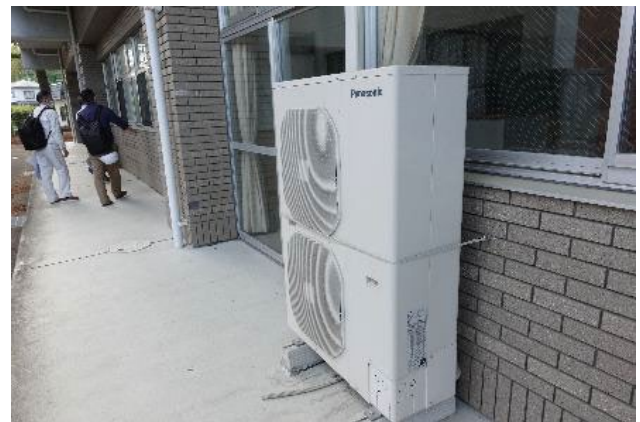
図 4.1.2 (j) : 室外機が 2022 年 3 月地震で多数転倒したため、転倒防止金具を取り付けていた。

図 4.1.2 (j) 室外機の転倒防止金具

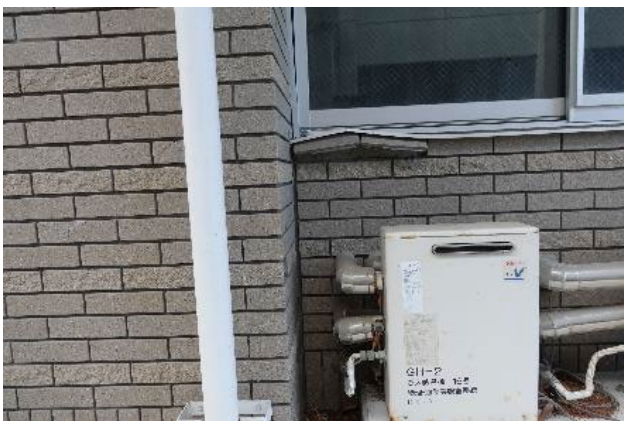
図 4.1.2 (k) : スリットを設けていた腰壁の上部が左側の柱と接触しタイルの浮きが生じていた。ガラス窓の枠も変形していた。

図 4.1.2 (k) タイルの浮き

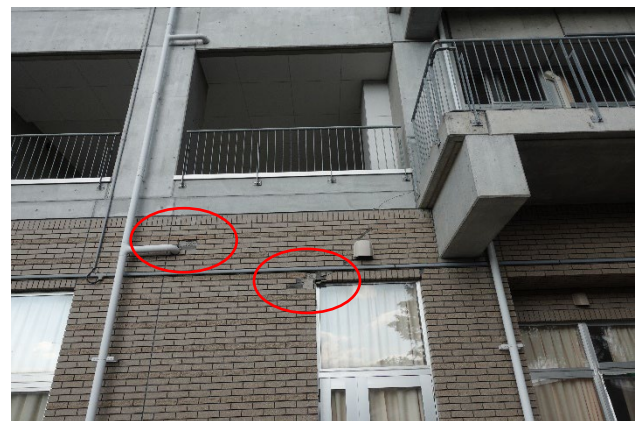
図 4.1.2 (l) : 壁に貼付したタイルにひび割れが貫通し、タイルの剥落が発生していた。

図 4.1.2 (l) タイルの剥落

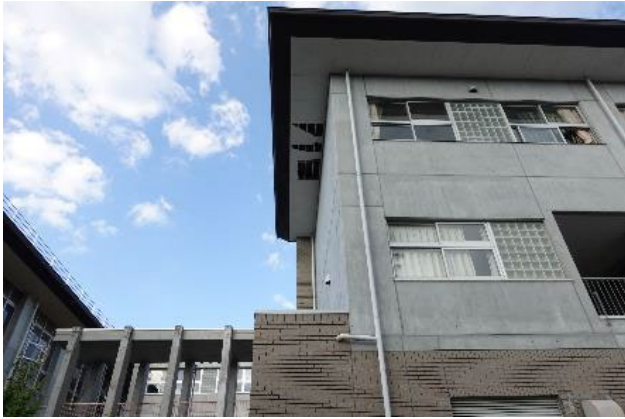
図 4.1.2 (m) : 校舎軒下面の落下が発生していた。

図 4.1.2 (m) 軒下板の落下

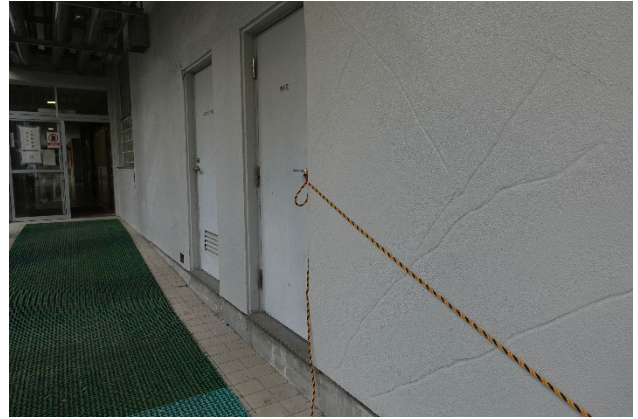
図 4.1.2 (n) : 機械室ドアの損傷が発生していた。

図 4.1.2 (n) 機械室ドアの損傷

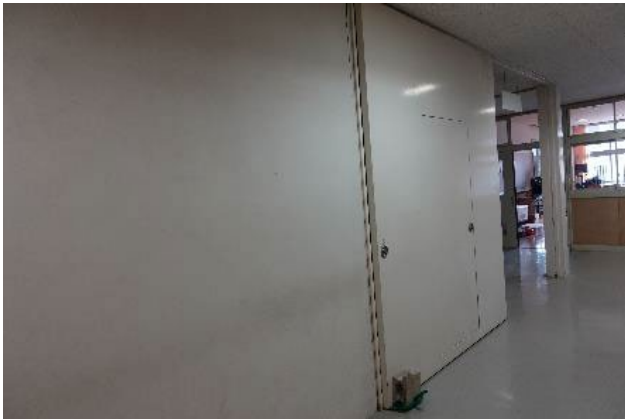
図 4.1.2 (o) : 防火扉が閉まらずブロックで止めている状況であった。

図 4.1.2 (o) 防火扉の損傷

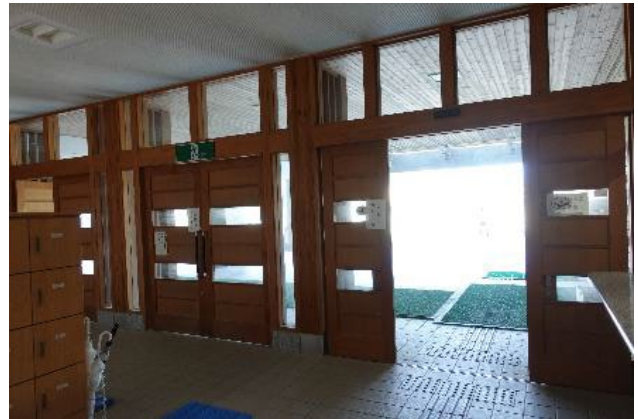
図 4.1.2 (p) : 正面玄関の扉に変形に伴う開閉障害が生じていた。

図 4.1.2 (p) 入口ドアの故障

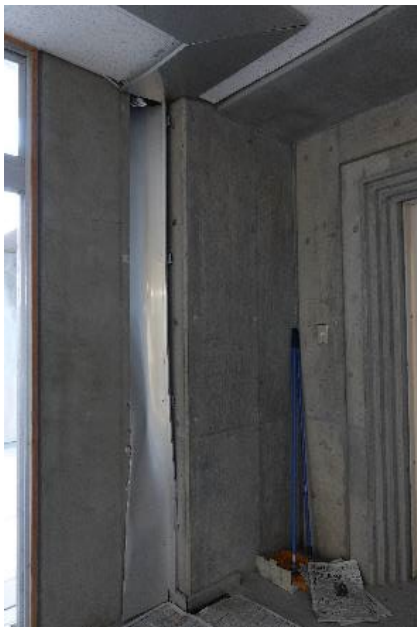
図 4.1.2 (q) : 校舎と体育館の境界部のエキスパンションジョイントが損傷していた。

図 4.1.2 (q) エクスパンションジョイントの損傷

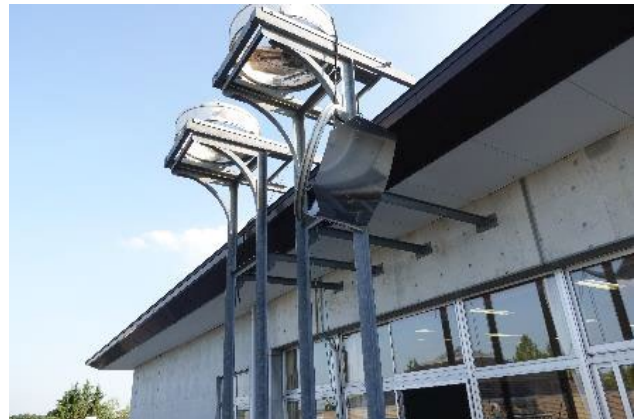
図 4.1.2 (r) : 光庭上部の反射板が倒れ、落下寸前であった。

図 4.1.2 (r) 落下寸前の光反射板の状況

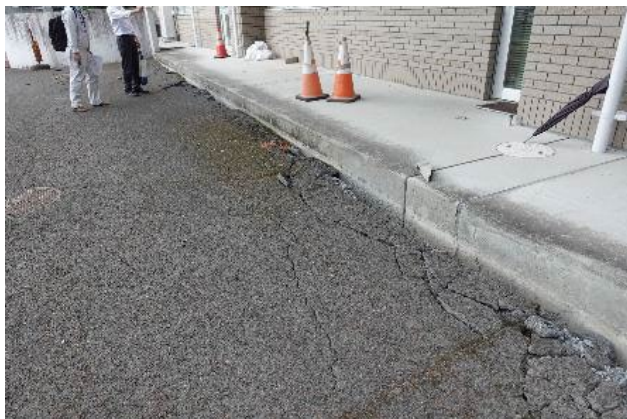
図 4.1.2 (s) : 地盤沈下に伴う地割れが発生していた。

図 4.1.2 (s) 地盤沈下

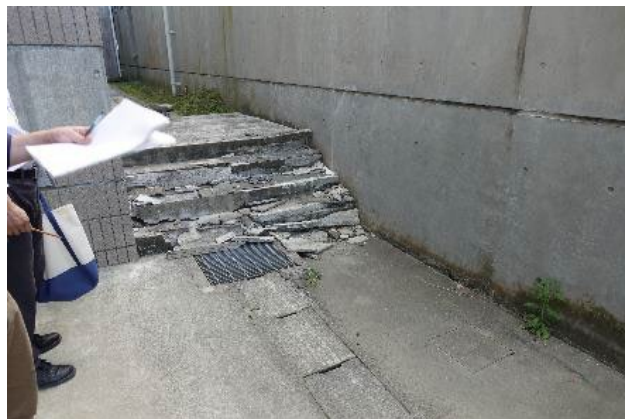
図 4.1.2 (t) : 階段部のコンクリートが破壊していた。

図 4.1.2 (t) 外階段の損傷

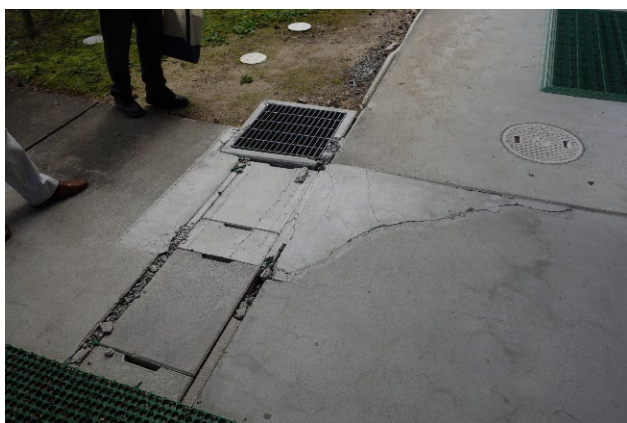
図 4.1.2 (u) : 2021 年 2 月地震で修復した床に再度ひび割れが発生していた。

図 4.1.2 (u) 地盤沈下に伴う床のひび割れ

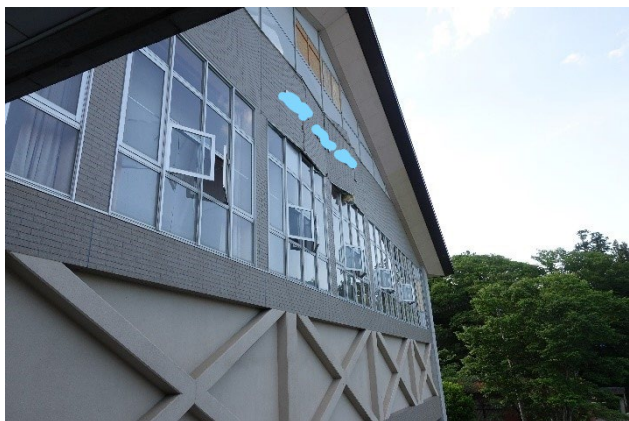
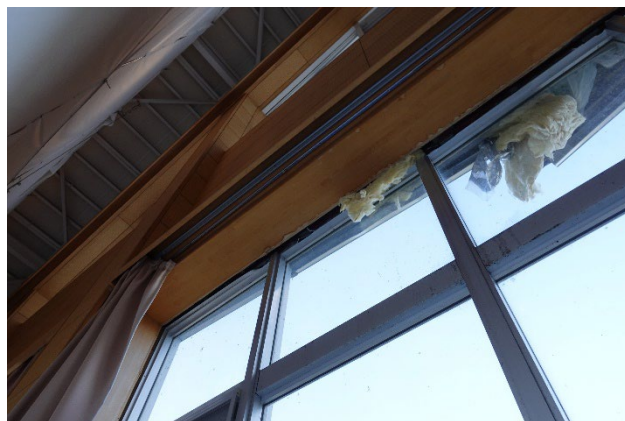
図 4.1.2 (v), 図 4.1.2 (w) : 体育館 2 階妻面の非構造部材に対して補剛材が十分に配置されておらず, 非構造部材が面外に変形しタイルやサッシが落下していた。

図 4.1.2 (v) 体育館外壁の損傷

図 4.1.2 (w) 内部から見た体育館外壁の損傷

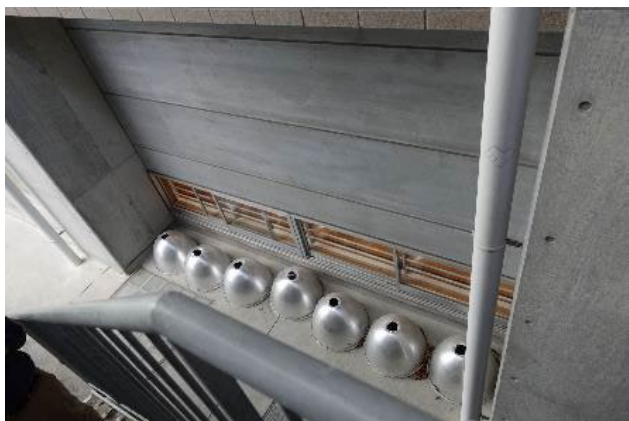
図 4.1.2 (x) : 体育館の照明器具が一部落下した。取り付いている照明器具を点検し落下の危険性のある照明器具を全体の 1/3 程度取り外した。

図 4.1.2 (x) 取り外した照明器具

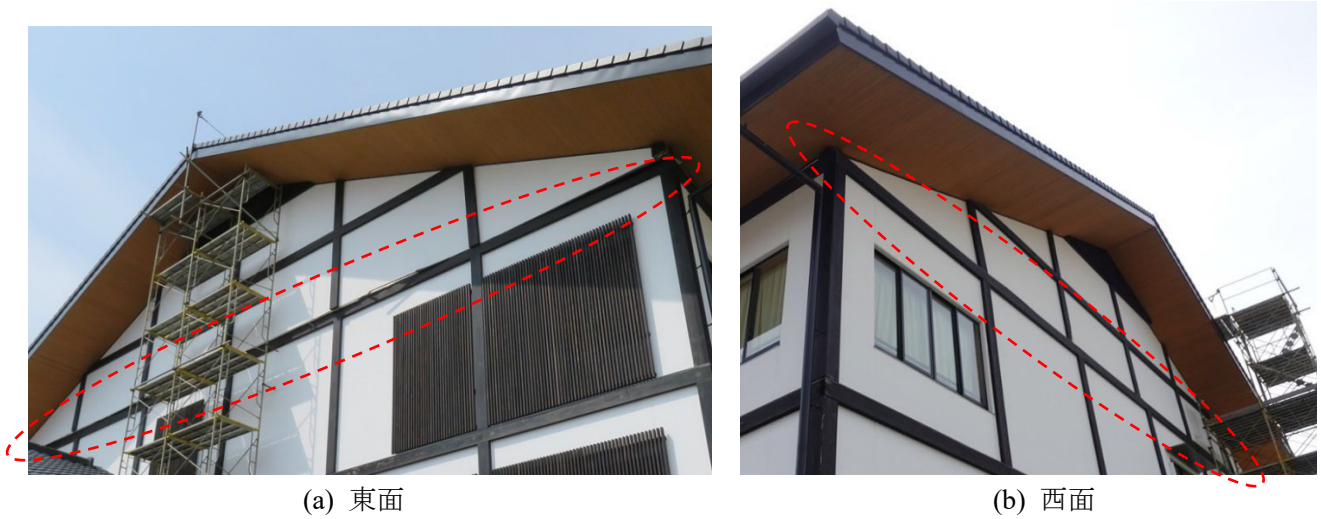
図 4.2.2 外観から見た被害状況

図 4.2.2(a)：小屋組の東側では、小屋組の足元が外側（東側）にずれていた。

図 4.2.2(b)：小屋組の西側では、小屋組の足元が内側（東側）にずれていた。

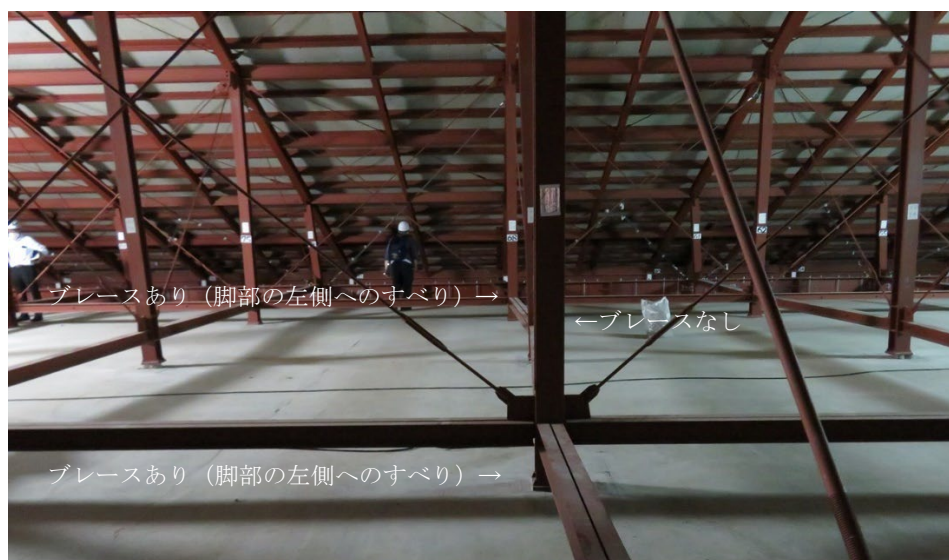
図 4.2.5 ブレースの配置の有無による脚部の移動量の違い

図 4.2.5：屋根面自体には目立った損傷は見られないが、屋根面を支える鉄骨骨組が全体的に東側に変位していた。また、水平剛性が低い構面（ブレースが配置されていない構面）と水平剛性が高い構面（ブレースが配置されている構面、または切妻端部の鉄骨柱脚と水平材のみで構成される構面）では、鉄骨柱脚の移動量が異なっており、水平剛性が高い構面での移動量が大きい。これは、水平剛性が高い構面では鉄骨柱脚がすべり移動しているのに対し、水平剛性が低い構面では柱脚でのすべりが小さく、鉄骨柱が大きく傾いているためである。

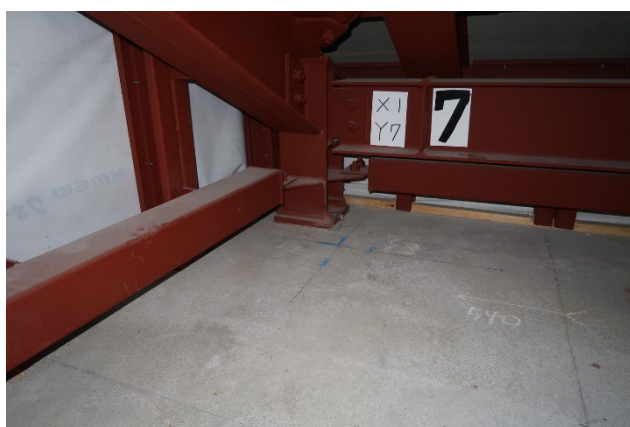
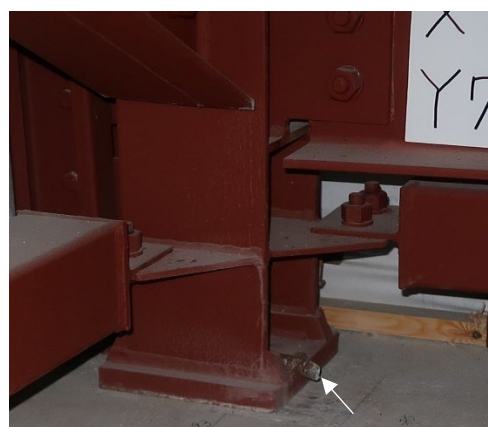
図 4.2.6 屋根版の端部を支持する構面の被害

図 4.2.6(a), (b)：屋根版の端部を支持する構面は、鉄骨柱脚の立ち上がり部と水平材のみの構成となるため、水平剛性が相対的に高く、ブレースが配置された構面と同じように、鉄骨柱脚が東側に 150～180mm 程度移動し、RC 躯体に埋め込まれたボルト（2-M16）の破断が生じていた。

(a) 北西隅角部

(b) 左図の拡大図（ボルトが破断している）

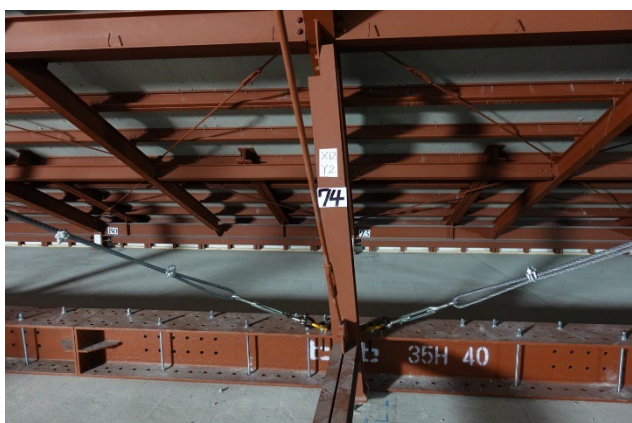
図 4.2.7(a) : ブレースの配置がない構面のうち、鉄骨柱のせいが短い構面では東側への傾斜が大きく、4 度程度傾いていた。

(a) 柱の傾斜

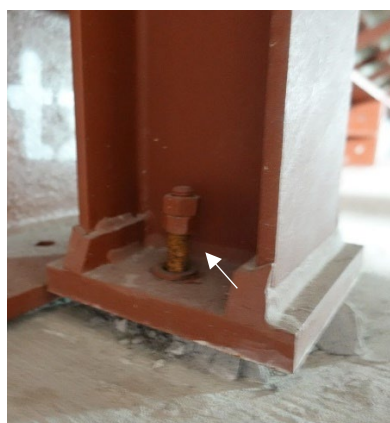
図 4.2.7(b) : 鉄骨柱脚のベースプレートでは、モルタルの破損やボルト (2-M16) の抜け出しが鉛直方向に生じていた。

(b) モルタルの破損とボルトの抜け出し

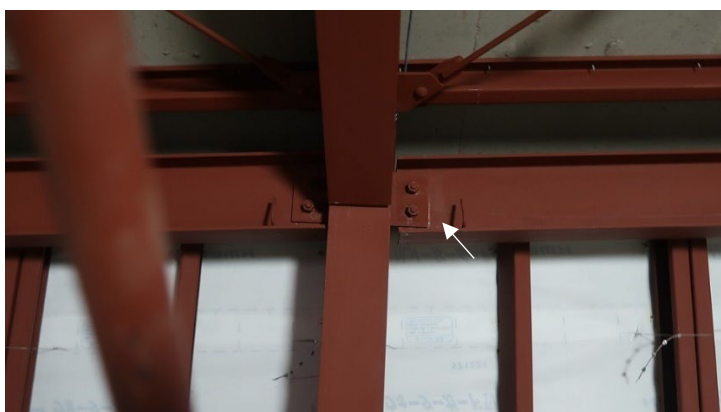
図 4.2.7(c) : 鉄骨柱が傾斜した柱頭部では、鉄骨梁とのボルト接合部における回転が確認された。

(c) 鉄骨梁の端部における回転

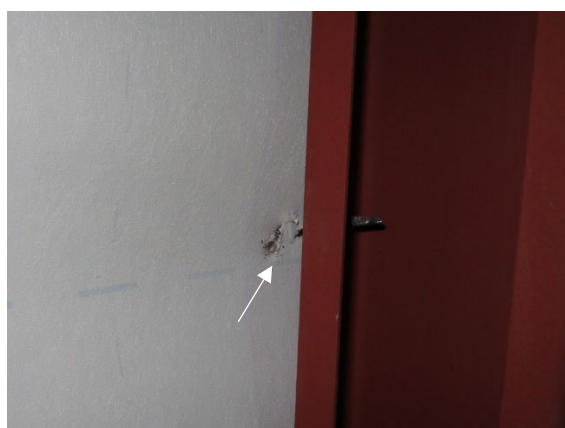
図 4.2.8 : 外装材が鉄骨骨組の変形に追随できず、一部の固定用ボルトが外れた。

図 4.2.8 外装材の浮きによるボルトの外れ

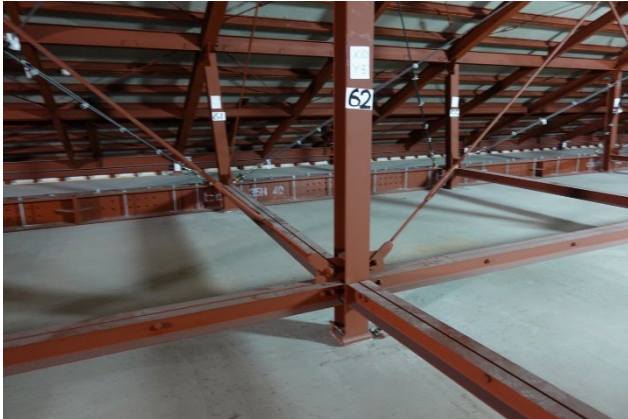
図 4.2.9(a) : 丸鋼ブレースが配置された構面では、鉄骨柱の傾斜は小さかった。

(a) 柱の様子

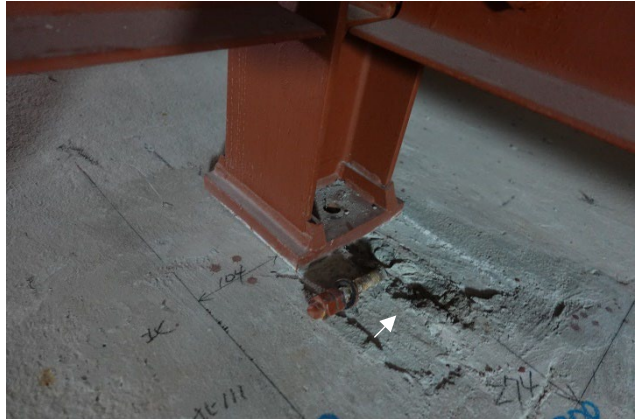
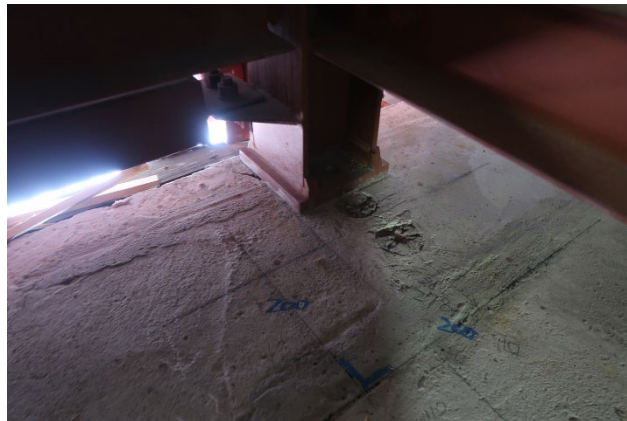
図 4.2.9(b), (c) : 鉄骨柱脚ではベースプレートが東側に 150~180mm 程度移動しており、ボルト (2-M16) の破断が確認された。鉄骨柱脚の 3 階の天井にあたるスラブからの脱落は確認されなかった。

(b) ボルトの破断と柱脚の移動

(c) 端部における柱脚のずれ

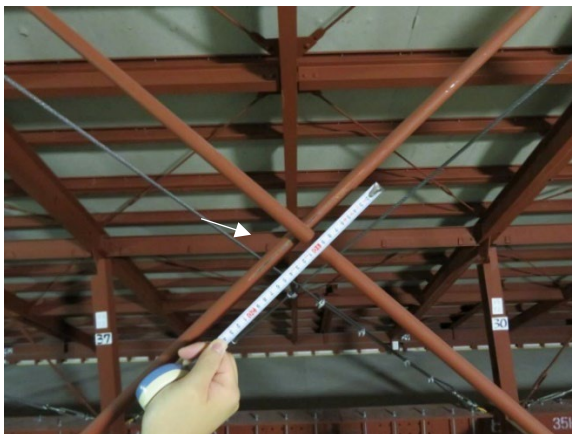
図 4.2.10(a) : 丸鋼ブレースの交差部では、地震時に擦れて塗装がはがれた跡 (180mm 程度) があった。

(a) 交差面の擦れ

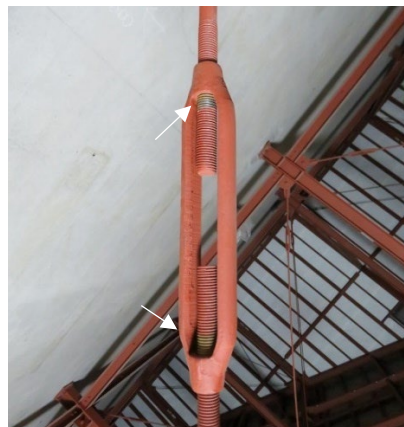
図 4.2.10(b) : 丸鋼ブレースのたわみが生じたため、地震後にターンバックルが締め直された (塗装のないねじ部分が、地震後の締め直しに相当する)。

(b) ターンバックルの増し締め

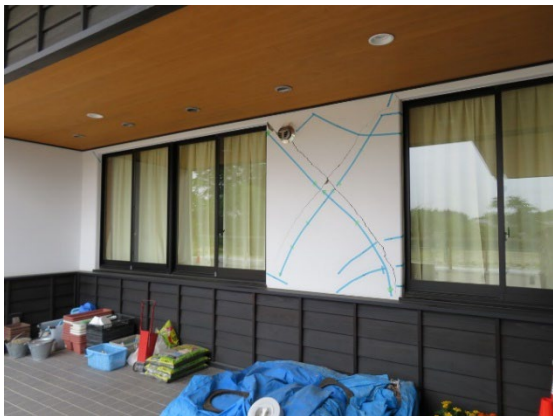
(a) 方立壁 (南面)

図 4.2.11(a) : 2022 年 3 月地震で 1 階南面にある方立壁にせん断ひび割れが生じていた。

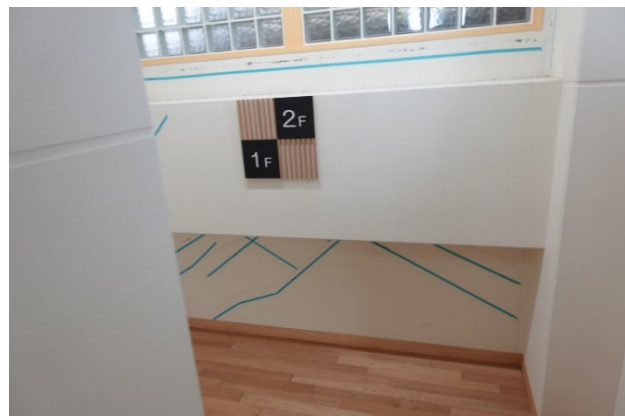
(b) 階段室壁 (北面)

図 4.2.11(b) : 2021 年 2 月地震によって生じた非構造壁のひび割れが, 2022 年 3 月地震で進展していた。

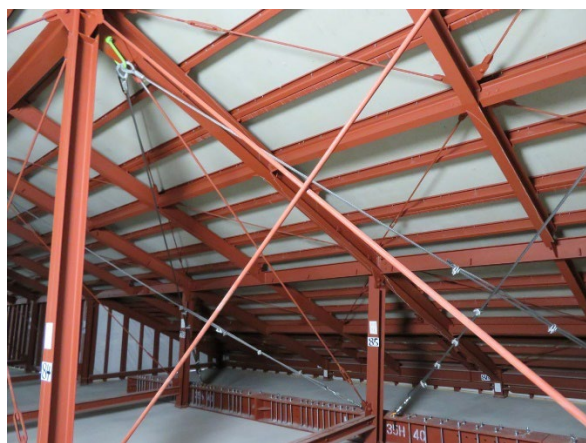
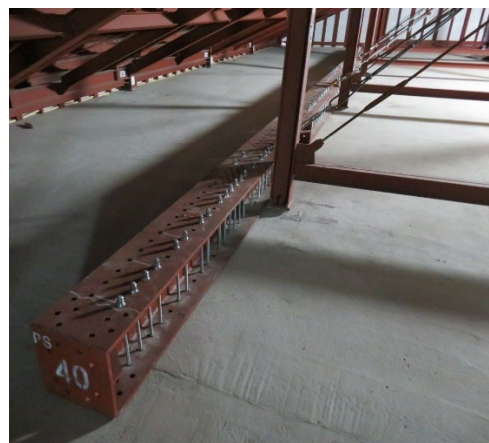
(a) 緑色のシャックルに取り付けられたワイヤー

(b) ワイヤー固定用の H 形鋼

図 4.2.12(a), (b) : 3 階の天井にあたるスラブに固定した H 形鋼と屋根版をワイヤーで固定し, 落下防止の応急措置が行われていた。

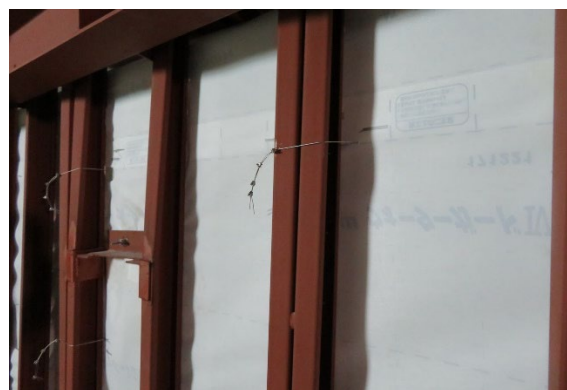
(c) 外装材の落下防止のためのワイヤー

図 4.2.12(c) : 図 4.5.7 で示したボルトが外れた外装材の屋外側への脱落防止のための応急措置として, 落下防止用のワイヤーが鉄骨材に巻き付けられていた。

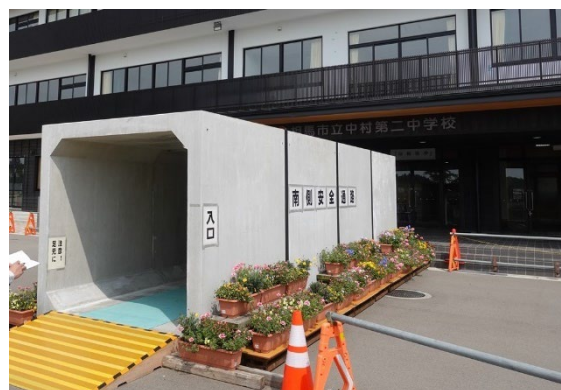
(d) ボックスカルバートを用いた安全通路

図 4.2.12(d) : 建築物の出入り口にはボックスカルバートによる通路が設けられ, 落下物に対する安全対策が講じられていた。

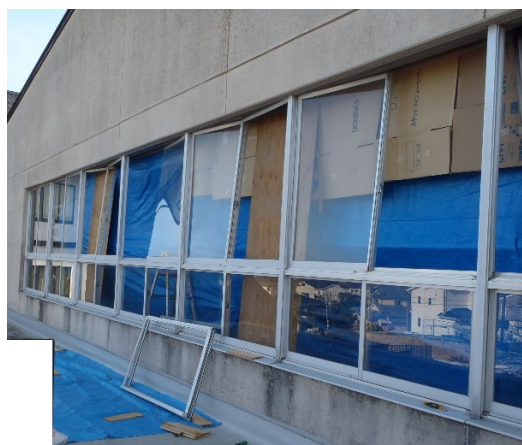
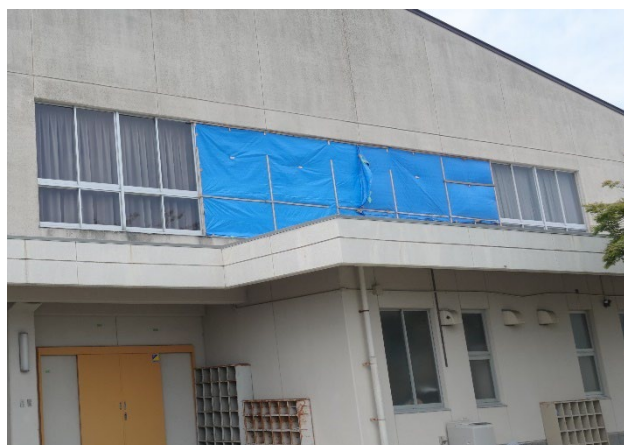
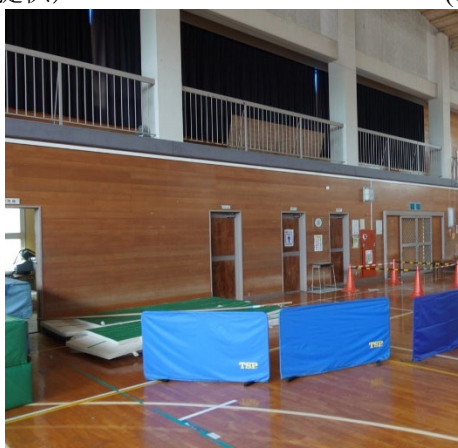
図 4.3.3 東面の 2 階窓の損傷

図 4.3.3(a), (b), (c) : 建物の東, 北, 南面に配置された窓のうち, 東面の 2 階窓のみが破損したため, 応急措置としてブルーシートによる養生を行い, 1 階東面の一部を立ち入り禁止としていた。

(a) 被災直後 (管理者提供)

(b) 応急措置

(c) 東面における立ち入り禁止範囲 (暗幕の部分が破損した 2 階窓)

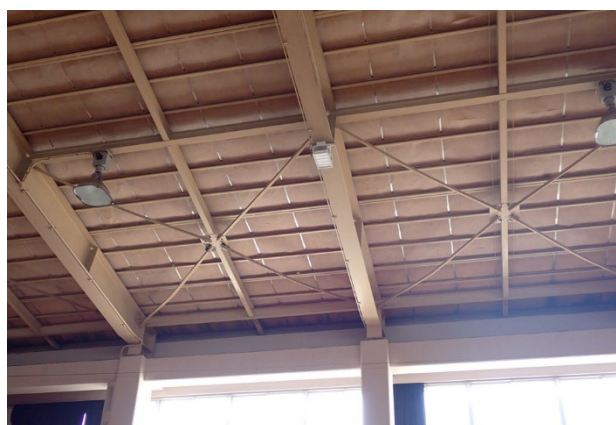
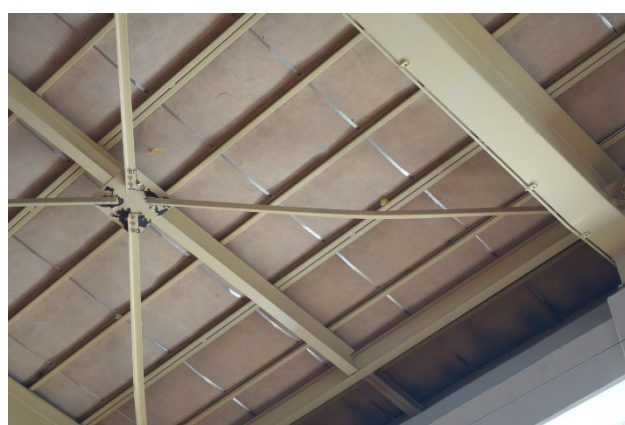
図 4.3.4 S 造置き屋根における水平ブレースの損傷

図 4.3.4(a), (b) : 屋根面の L 字断面の水平ブレースの座屈や接合部分の塗装の剥がれが見られた。

(a) ブレースの変形

(b) ブレースの座屈と接合箇所における塗料の剥がれ

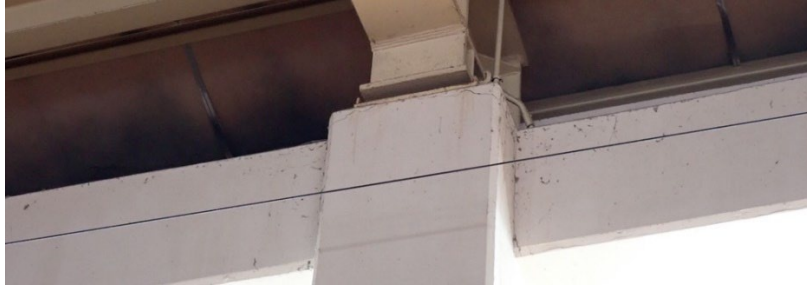
(a) 2 階柱頭の置き屋根支承部

図 4.3.5(a) : 2 階柱頭の置き屋根の支承部において、コンクリートのひび割れが見られた。

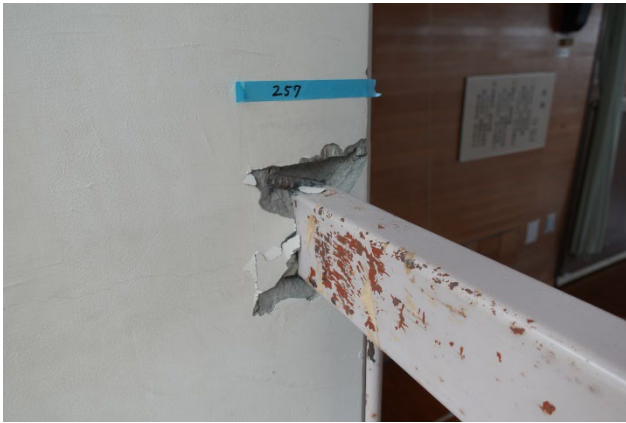
(b) RC 柱と手すりの接合部分

図 4.3.5(b) : 2 階キャットウォークの手すりと RC 柱の接合部でコンクリートが剥落していた。

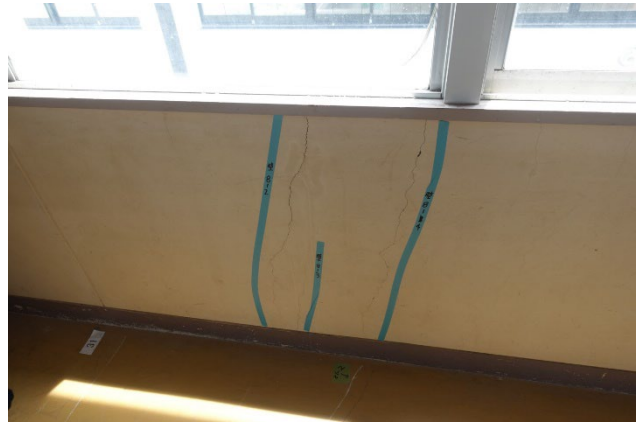
(c) 窓直下の腰壁部分

図 4.3.5(c) : 2 階キャットウォークの開口下の腰壁にひび割れが見られた。
