2023(令和5)年5月5日石川県能登地方を震源とする地震による 木造建築物、瓦屋根等の被災建築物調査報告

国土交通省 国土技術政策総合研究所
国立研究開発法人 建築研究所

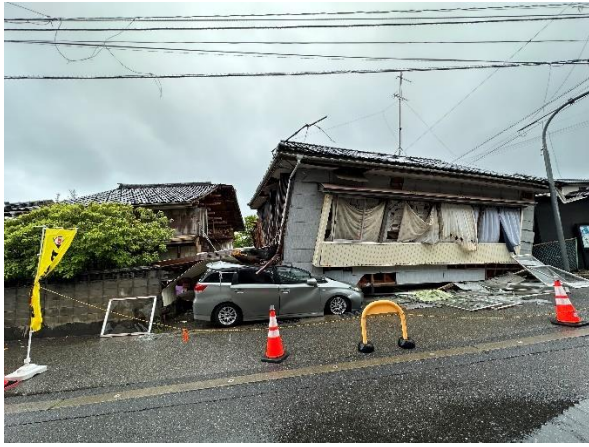
倒壊した住宅の 1 階の横架材には鋼製のラチスばりが使用されていた (写真 6.1.1, 6.1.2)。当該建築物周囲には残留変形の大きい店舗併用住宅が散見された (写真 6.1.3)。写真 6.1.3 奥の店舗併用住宅は南へ 93/1000 傾斜し、同手前の住宅は南へ 73/1000、西へ 12/1000 の残留変形があった。屋根瓦の被害を受けた住宅もあるものの、少数であった。また、周辺には傾斜の大きい倉も見られた (写真 6.1.4)。

写真 6.1.1 倒壊した住宅全景

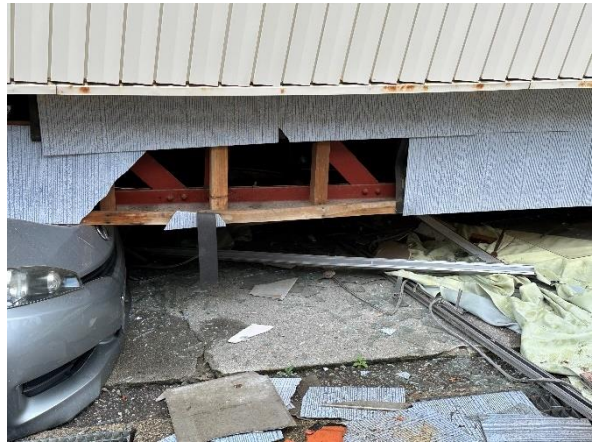
写真 6.1.2 横架材に使用されている鋼製部材

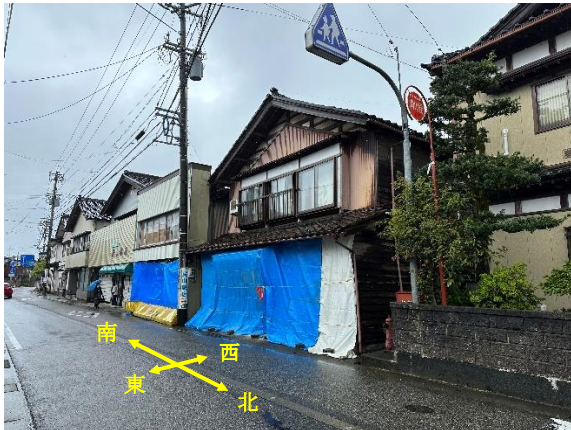
写真 6.1.3 周辺で残留変形の大きい店舗併用住宅

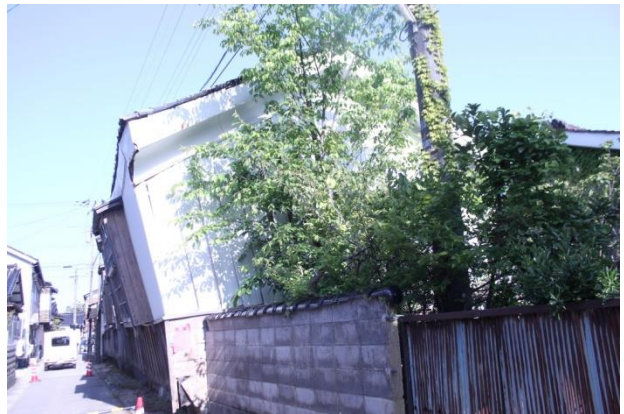
写真 6.1.4 傾斜した倉

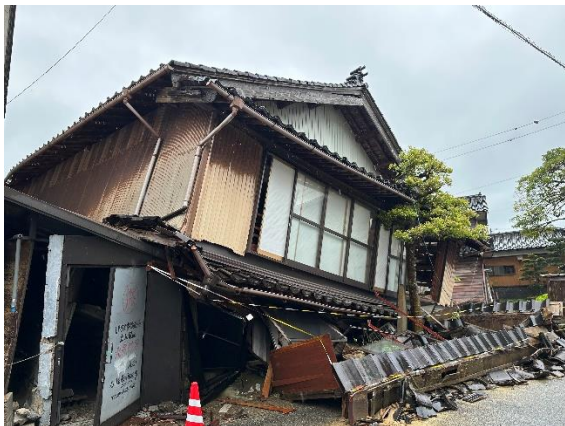
倒壊した住宅は土壁を用いた伝統的な構法によるものと推察される(写真 6.2.1)。北隣の建築物も北に傾斜しておりため、倒壊した住宅は、北隣の建築物に地震時に衝突してから倒壊したと想像された(写真 6.2.2)。当該住宅の前面道路には噴砂痕が確認された。

写真 6.2.1 正院町正院の倒壊住宅

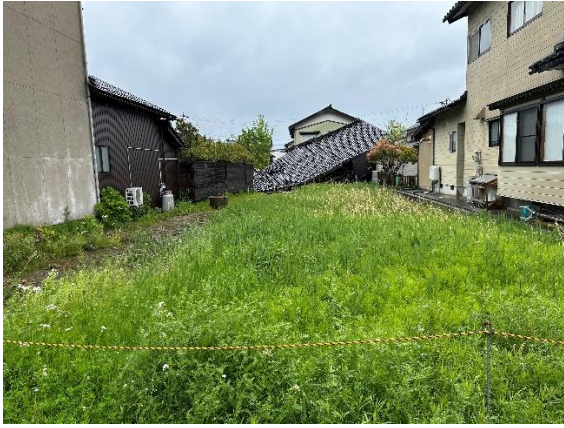
当該住宅周辺には、倒壊した住宅が散見され、その一部には腐朽・蟻害が確認され、鋼製はりを用いられたものもあった(写真 6.2.3-6.2.7)。周辺には屋根瓦に被害を受けた住宅も見られた(写真 6.2.8)

写真 6.2.3 写真 6.2.1 近傍の倒壊住宅 1

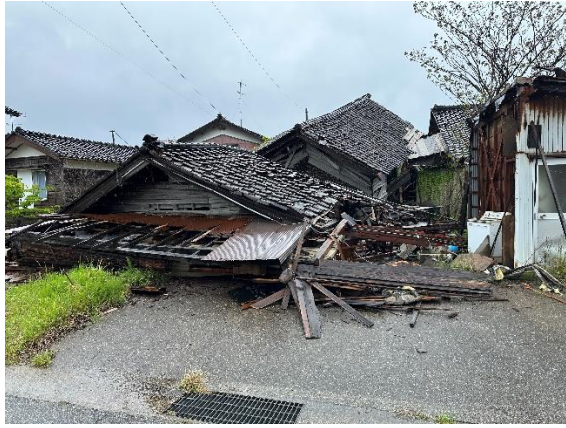
写真 6.2.4 写真 6.2.1 近傍の倒壊住宅 2

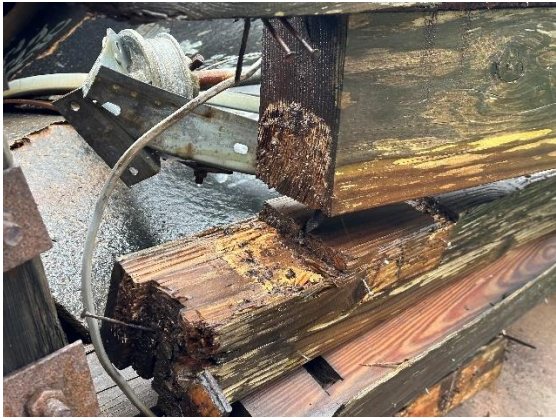
写真 6.2.5 写真 6.2.4 の住宅の腐朽・蟻害

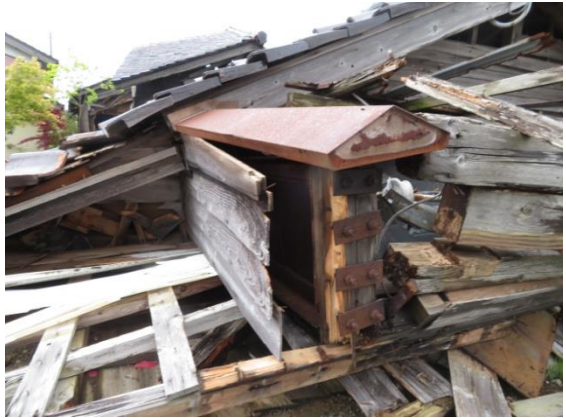
写真 6.2.6 写真 6.2.4 の住宅に用いられていた鋼製はり

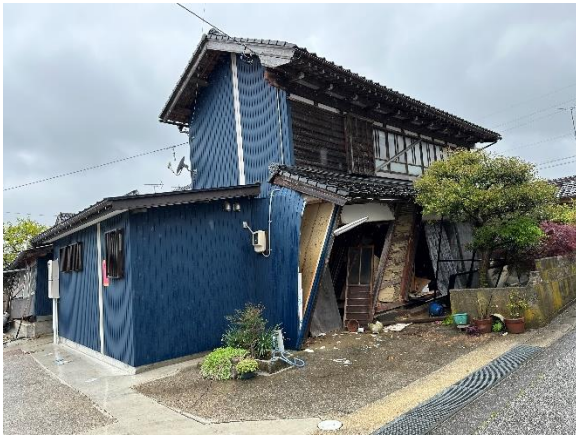
写真 6.2.7 残留変形の大きい住宅

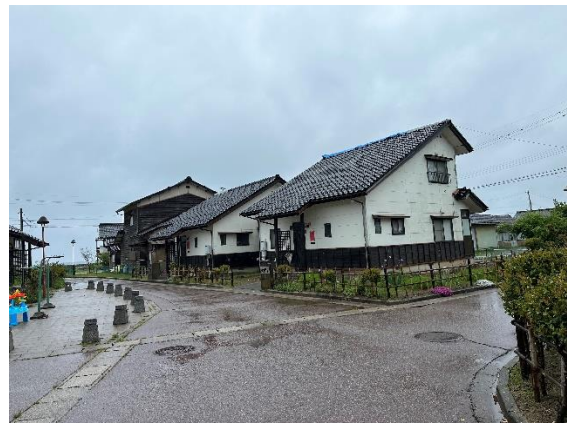
写真 6.2.8 屋根瓦に被害を受けた公営住宅

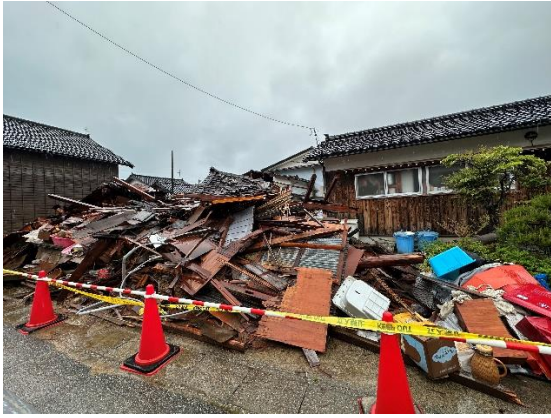
その他、余震で倒壊した木造廃工場建築や、部分崩壊した木造住宅、外壁と下屋部分が外れかけた住宅も見られた（写真 6.2.9-6.2.11）。残留変形の大きい倉庫では、隣の住宅の雨どいが破損しており、地震中に衝突したものと考えられる（写真 6.2.12）。

写真 6.2.9 余震で倒壊した木造廃工場建築

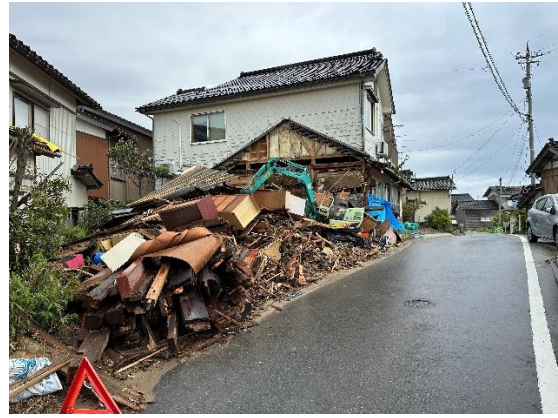
写真 6.2.10 部分崩壊した住宅

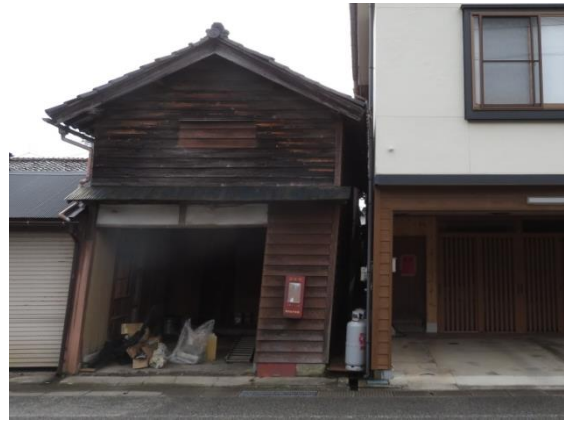
写真 6.2.12 残留変形が大きい倉庫

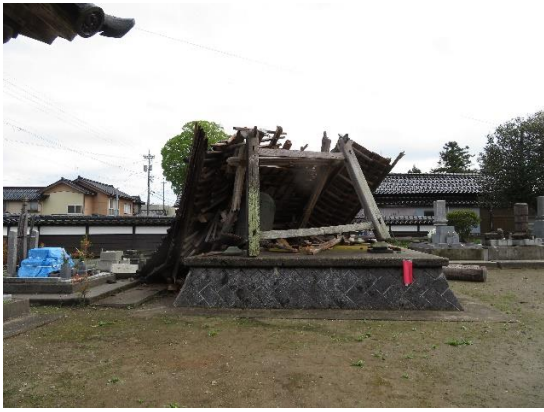
写真 6.2.15 倒壊した鐘楼

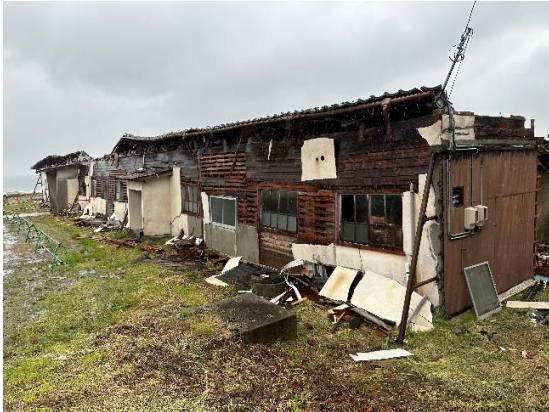
大屋根が崩壊した倉庫建築等も確認された(写真 6.2.16)。この倉庫建築(珠洲市野々江町)は海岸沿いであり、地盤のひび割れが激しく、噴砂痕も確認された。張間方向の壁は筋かいが入っており、桁行方向は鋼製バットレスで補強されていたが、小屋組が桁行方向に倒壊していた(写真 6.2.17-6.2.18)。この倉庫近くでは、倒壊した小規模倉庫も見られた(写真 6.2.19)。

写真 6.2.16 屋根が崩壊した大規模倉庫

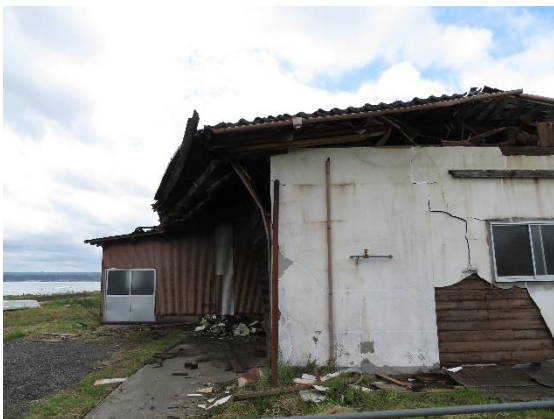
写真 6.2.18 写真 6.2.16 の倉庫の倒壊した小屋組

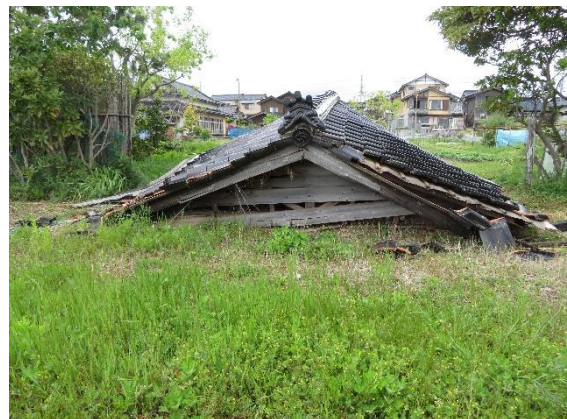
写真 6.2.19 写真 6.2.16 の倉庫の近くで倒壊していた小規模倉庫

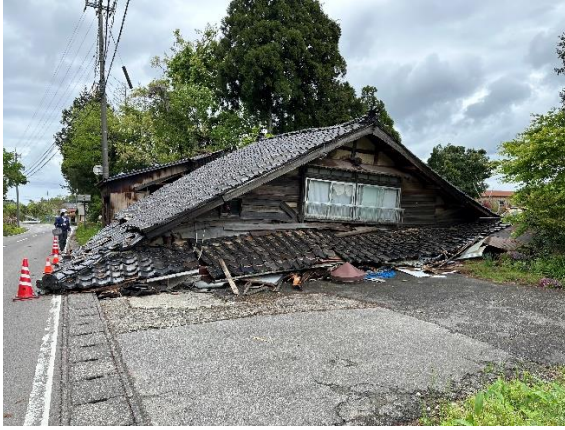
倒壊した住宅は土壁を用いた伝統的な構法によるものと推察される（写真 6.3.1）。この住宅の近傍にも残留変形の大きい倉庫や屋根瓦の被害が確認された（写真 6.3.2）。

写真 6.3.1 三崎町二本松の倒壊住宅

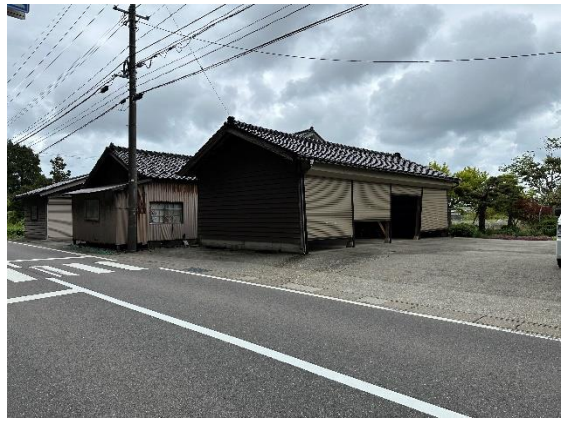
写真 6.3.2 写真 6.3.1 近傍の残留変形がある車庫

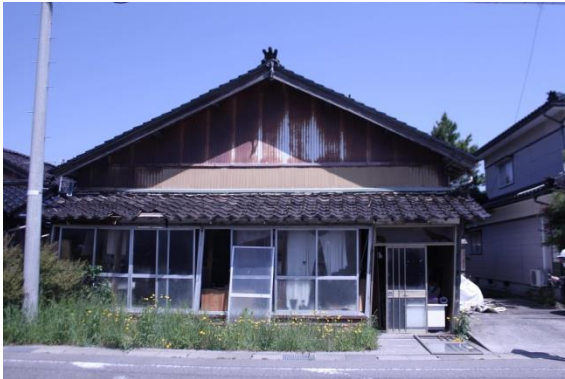
写真 6.4.1 住宅の傾斜：1/20 rad

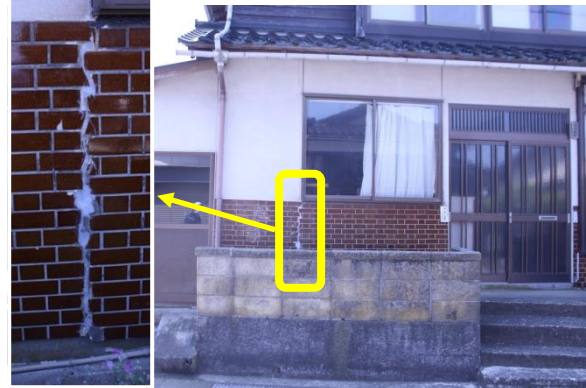
写真 6.4.2 住宅の開口隅の亀裂と応急的な補修

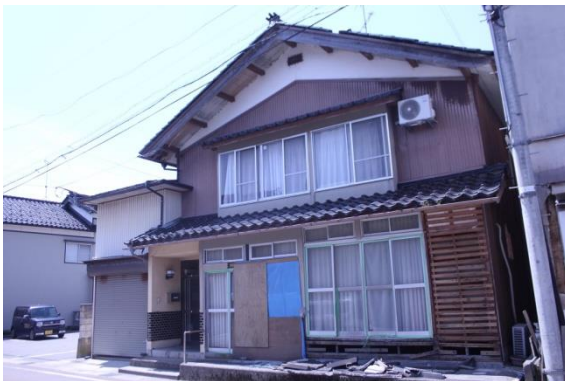
写真 6.4.3 住宅の外壁の剥落と開口の破損

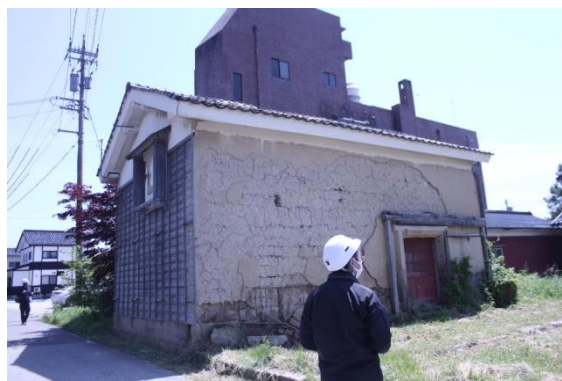
写真 6.4.4 納屋の外壁の剥落

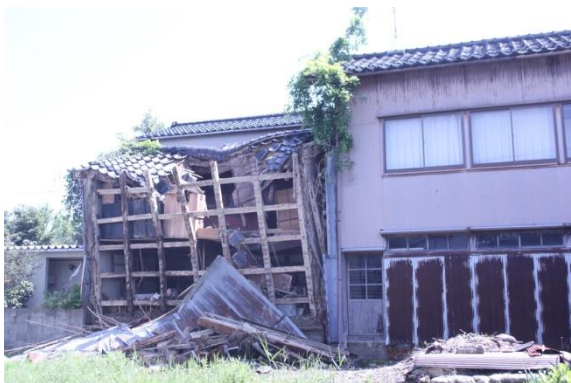
写真 6.5.1 増設した納屋の外壁の崩落

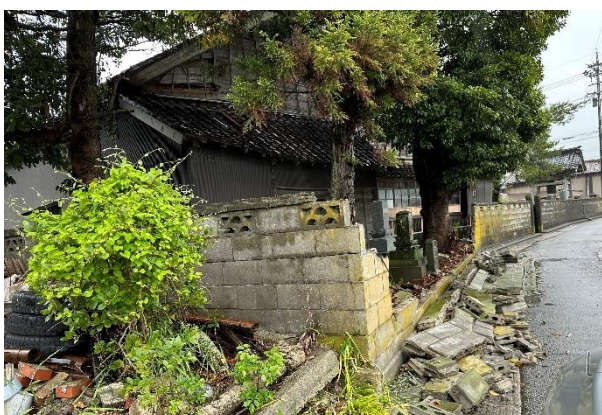
写真 7.1.3 ブロック塀の倒壊

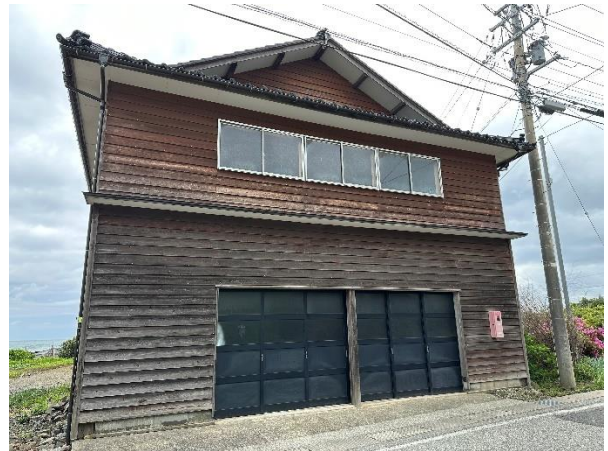
写真 7.2.2 残留変形のある倉庫

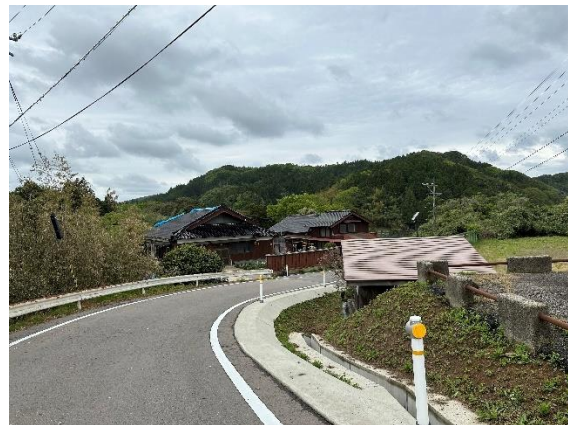
写真 7.3.2 近隣の屋根瓦の被害

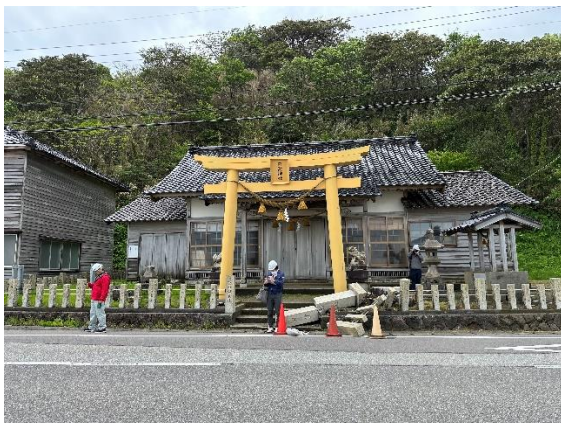
写真 7.3.3 石棒状の柵等の倒壊・社殿無被害

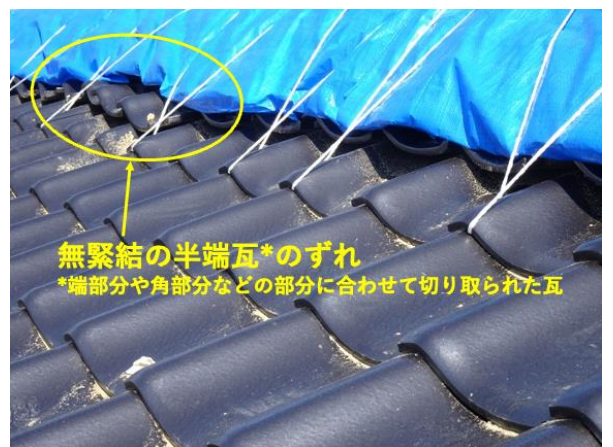
- ・ 同じ敷地内で正院公民館よりも古い付近の倉庫の屋根瓦は無被害だった。(写真 8.2.2 の右上)
- ・ 平部の瓦は2本の緊結線で全数留付けられていたが、棟部の半端瓦は緊結されていなかった(写真 8.2.3～8.2.4)。なお、瓦屋根標準設計・施工ガイドライン制定時には半端瓦の釘留めは必須とされており、半端瓦の固定を確実にするため、施工に当たっての注意点が平成 24 年に追加されている(参考 2 参照)。
- ・ 棟部のブルーシートの中を見ると、棟部の補強用金物や芯木は見られなかったため、2001 年に制定された瓦屋根標準設計・施工ガイドラインに準拠した工法である「ガイドライン工法」には該当しないと判断される。棟部の木材は面戸瓦を支えるために使われており、棟瓦を直接緊結するものではないものと見られる(写真 8.2.5)。
- ・ けらばはくぎ又はねじで緊結されていた(写真 8.2.6)。
- ・ 脱落した多くののし瓦が棧瓦上に散在していた。相対するのし瓦同士は緊結線で留付けられていた(写真 8.1.7～8.1.8)。
- ・ 正院公民館は、地震発生後から避難所として供されていたが、室内の被害(写真 8.6.1)があったため、5月7日(日)13時に閉鎖されたとのことである。

写真 8.2.4 半端瓦の移動

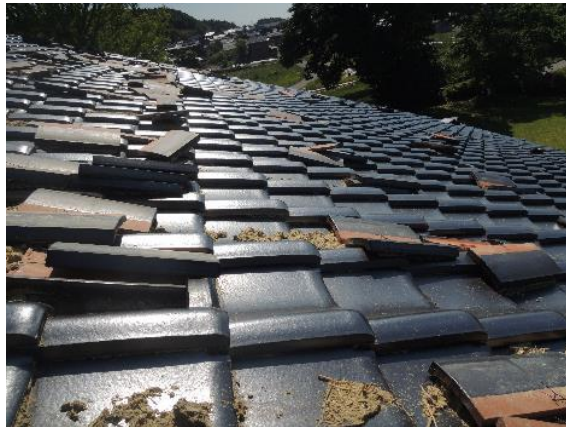
写真 8.2.7 脱落したのし瓦(1)

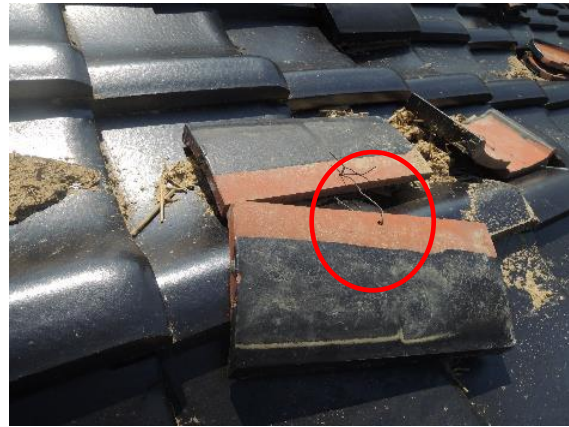
写真 8.2.8 脱落したのし瓦(2)

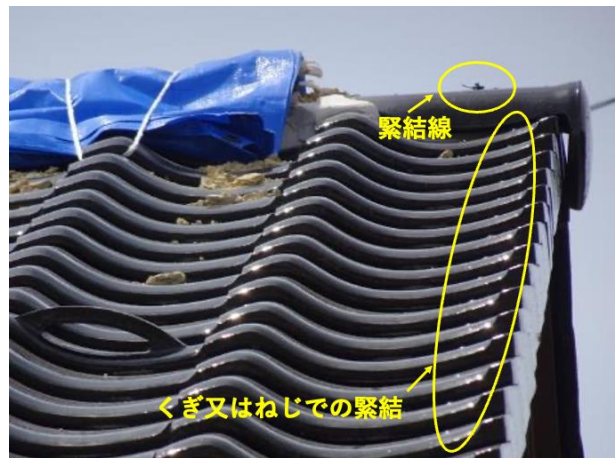
- ・ 道の駅では棟部の脱落被害が発生していた。
- ・ 棟部は銅線で緊結されており「ガイドライン工法」とは異なる工法であった。
- ・ 平部の棧瓦はJ形瓦であった。けらばはくぎ又はねじで緊結されていた。
- ・ 道の駅及び周辺の飲食店などの店舗は地震の影響で営業を中止していた。

写真 8.3.2 棟部とけらばの緊結状況

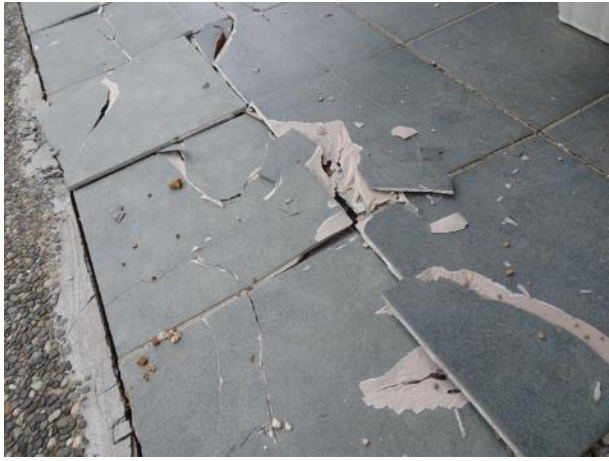
写真 8.4.5 玄関床部での被害

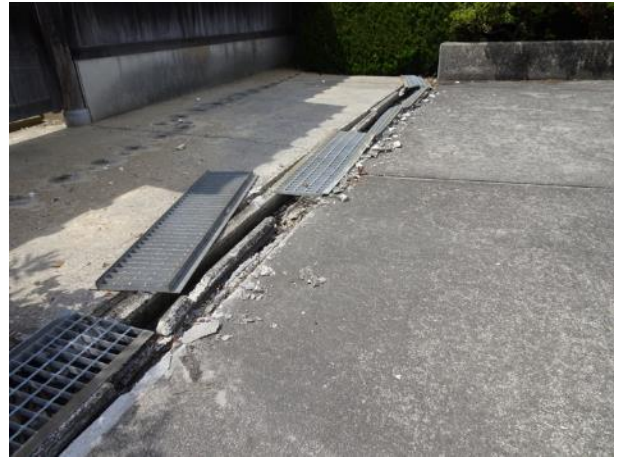
写真 8.4.6 住宅 B の側溝の被害

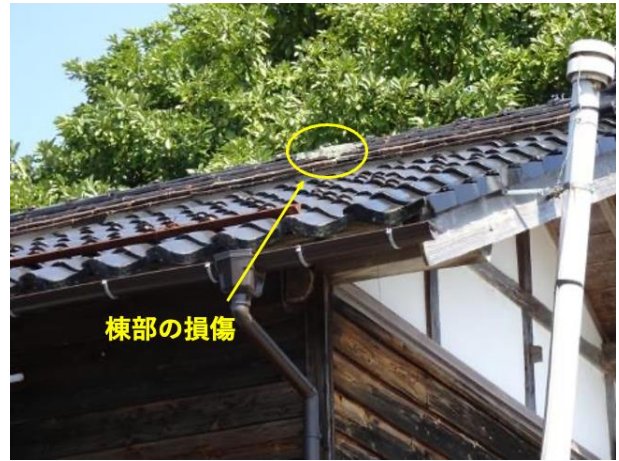
写真 8.5.2 棟部の被害
(珠洲市正院町正院)

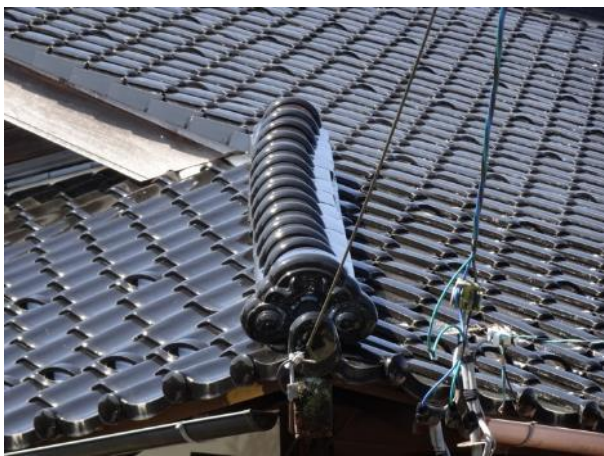
写真 8.5.3 棟部のずれ (珠洲市正院町正院)

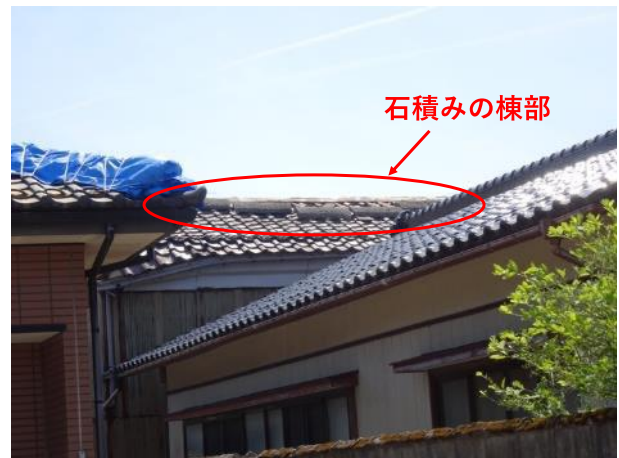
写真 8.5.4 石積みの棟の倒壊
(珠洲市正院町正院)

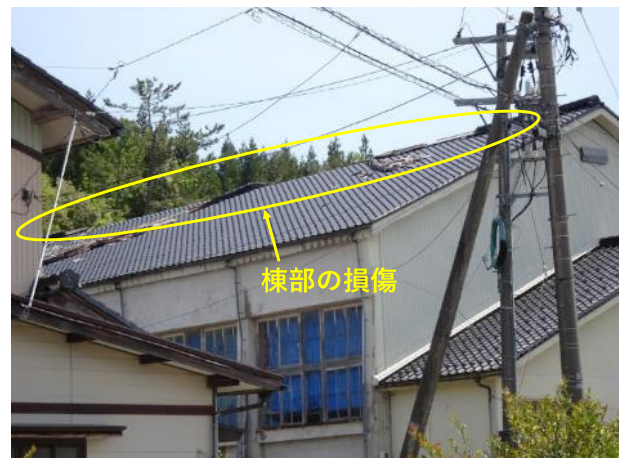
写真 8.5.6 小学校の体育館の屋根被害
(珠洲市正院町正院)

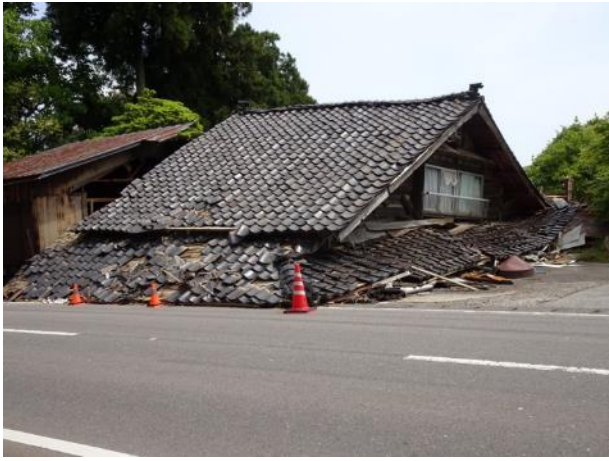
写真 8.5.7 倒壊した建築物
(珠洲市三崎町)

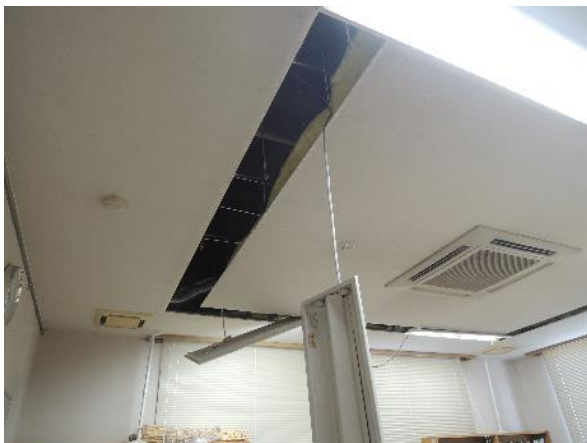
- ・ 正院公民館の内部では、吊り天井に埋め込まれた照明器具が脱落していた (写真 8.6.1)。
- ・ 調査範囲の墓地や寺院では、複数の墓石の転倒を確認した (写真 8.6.2)。
- ・ 珠洲市正院町正院の調査範囲には寺が点在しており、その 2 か所の寺社内で、鐘撞堂の倒壊等被害を確認した (いずれも「危険」の赤紙あり)。写真 8.6.3～8.6.4 の鐘撞堂は原形を保ったまま各柱が礎石から離れて着地しており、瓦は無被害のように見受けられる。
- ・ 写真 6.2.16 でも確認されている鐘撞堂は倒壊しているが、軒先の瓦は緊結線による 2 点緊結、その他の平部の瓦は 1 点緊結されており、屋根面が傾斜しても半分程度の瓦は脱落していない (写真 8.6.5～8.6.6)。
- ・ 調査範囲の複数箇所ブロック塀の倒壊を確認した (写真 8.6.7～8.6.9)。
- ・ アスファルト舗装面に亀裂が生じていた (写真 8.6.10)。珠洲市正院町正院の調査範囲では、この箇所以外にも凹みのあるアスファルト舗装面を確認した。

写真 8.6.1 吊り天井での照明器具の脱落
(珠洲市正院町正院)

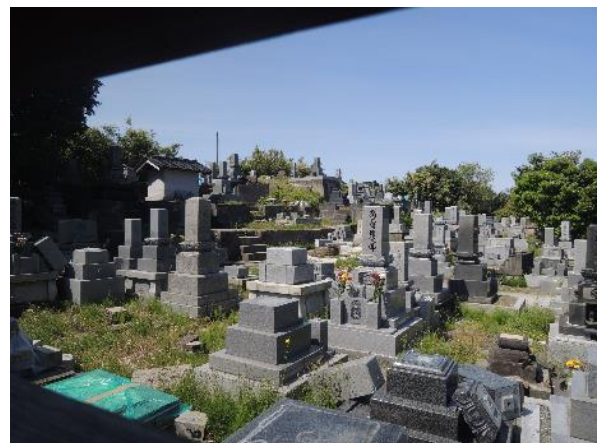
写真 8.6.2 墓石の転倒
(珠洲市正院町正院)

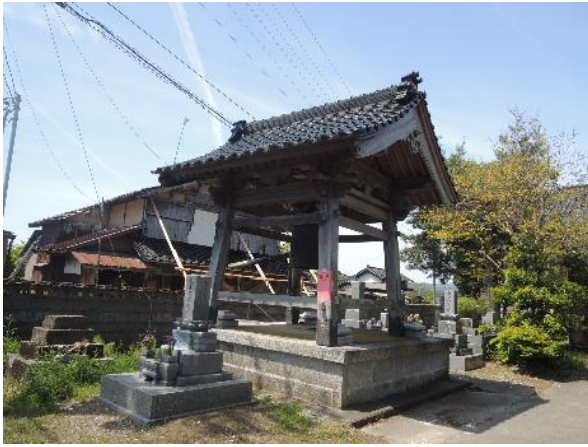
写真 8.6.3 鐘撞堂の被害
(珠洲市正院町正院)

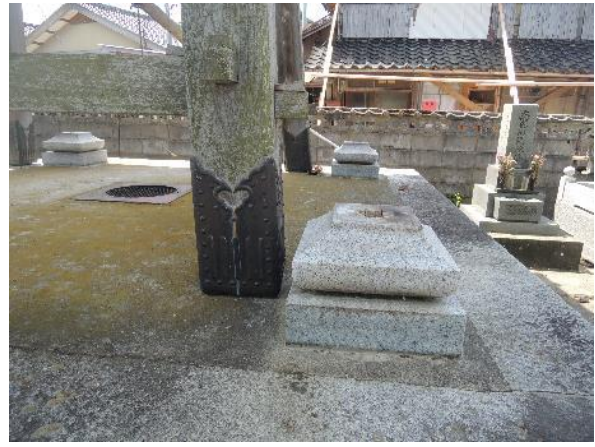
写真 8.6.4 鐘撞堂の礎石と脚部
(珠洲市正院町正院)

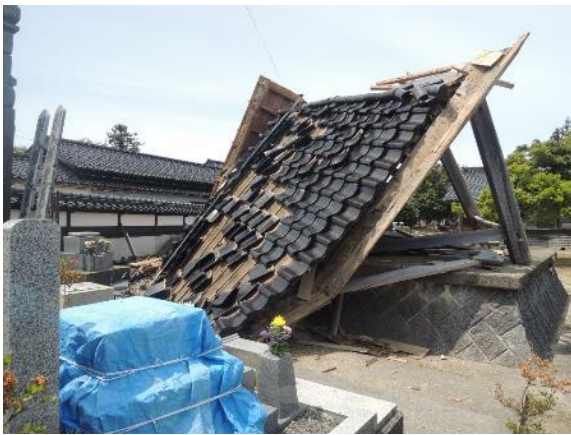
写真 8.6.5 鐘撞堂の被害
(珠洲市正院町正院)

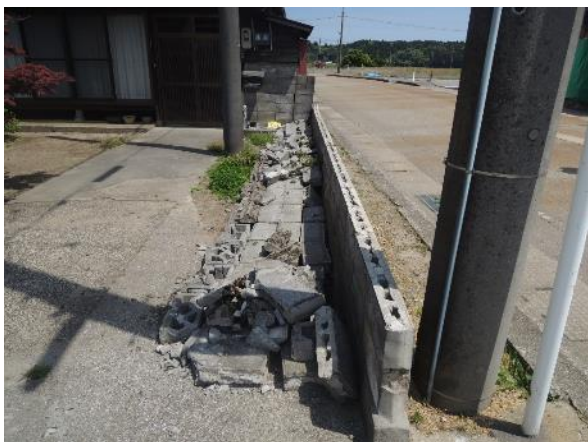
写真 8.6.7 ブロック塀の被害 1
(珠洲市正院町正院)

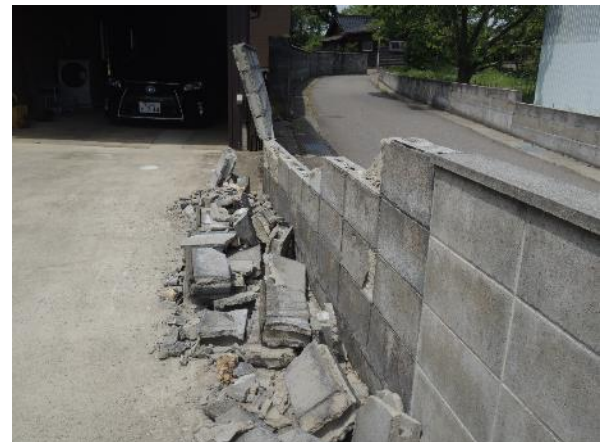
写真 8.6.8 ブロック塀の被害 2
(珠洲市正院町正院)

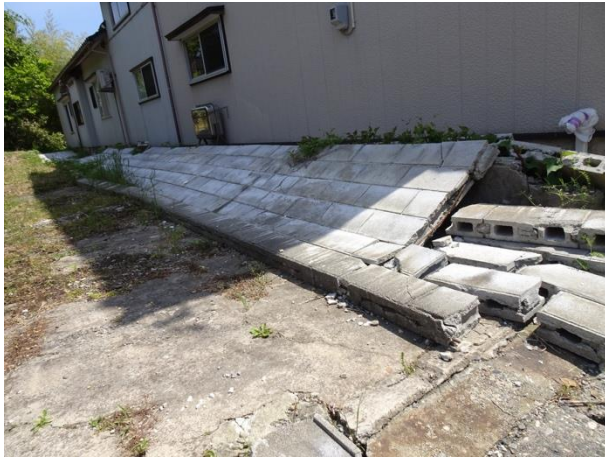
写真 8.6.9 ブロック塀の被害 3
(珠洲市正院町正院)

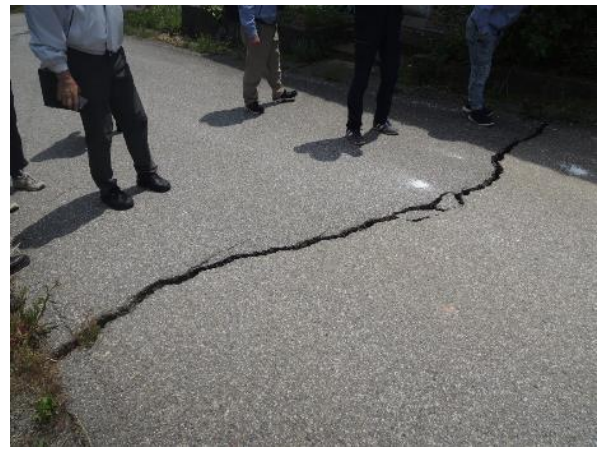
写真 8.6.10 アスファルト舗装の亀裂
(珠洲市正院町正院)
