# 令和6年能登半島地震による建築物の津波被害及び瓦屋根の地震被害 現地調査報告(速報)

国土交通省 国土技術政策総合研究所  
国立研究開発法人 建築研究所

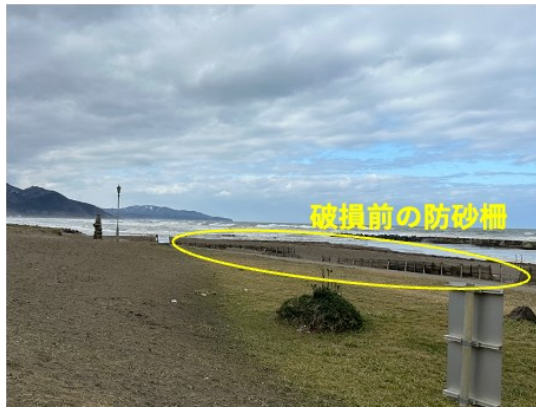
- ・ 図 4.2.1 は令和 6 年 1 月 1 日午前 11 時、図 4.2.2 は令和 6 年 1 月 2 日午前 11 時にそれぞれ撮影した被災前後の海岸の様子である。被災前後の海岸の様子を比較すると、被災後に海砂が多く遡上している。また、海岸には漂流物が散乱し、多くの木造の防砂柵が損傷していた。
- ・ 海岸では 2 本の H 形鋼で支持された看板が傾斜していた(図 4.2.3)。下部に多くの漂流物が絡まっていたことから、津波による直接的な外力に加えて、漂流物による堰き止め効果によって傾斜が生じ得る程度の力が作用したものと考えられる。
- ・ 図 4.2.4 は防砂柵の下部の損傷の様子である。損傷している防砂柵の下部は目が細かく、上部の目の粗い部分に比べて大きな外力が作用したものと考えられる。一方、図 4.2.5 のように海側に堤防がある防砂柵については立地や構成がほぼ同様であっても損傷していなかった。
- ・ 図 4.2.6 は令和 6 年 1 月 2 日に撮影したものであり、付近の塀の高さ約 40cm の部分に津波の痕跡と考えられる線が見られた。海岸に起伏があり、建築物が海岸線から離れているだけでなく、高台に位置しているものも多いため、周辺の道路や住宅での津波被害を免れたものと考えられる(図 4.2.7)。
- ・ 海岸部では複数のボートが陸側に流されて転覆していることに加え、沿岸部では地震による消波ブロックの沈下が見られた(図 4.2.8)。

図 4.2.1 被災前の海岸の様子  
(令和6年1月1日11時ごろ撮影)

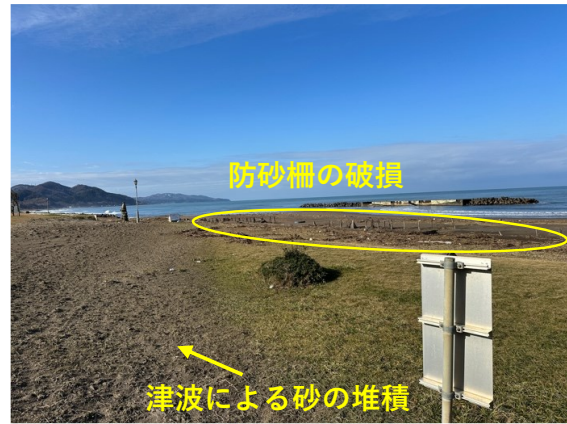
図 4.2.2 被災後の海岸の様子  
(令和6年1月2日11時ごろ撮影)

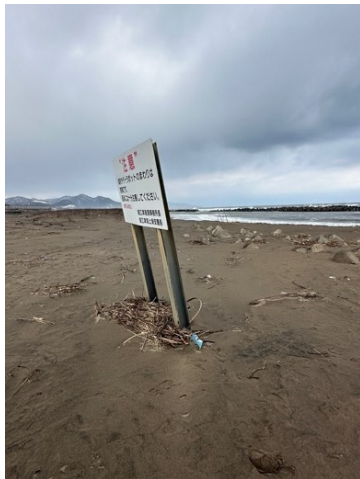
図 4.2.3 看板の傾斜

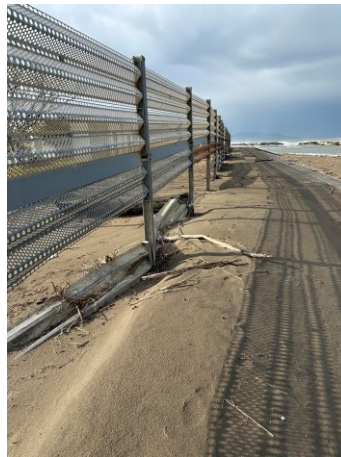
図 4.2.4 防砂柵の下部の損傷  
(海側に堤防なし)

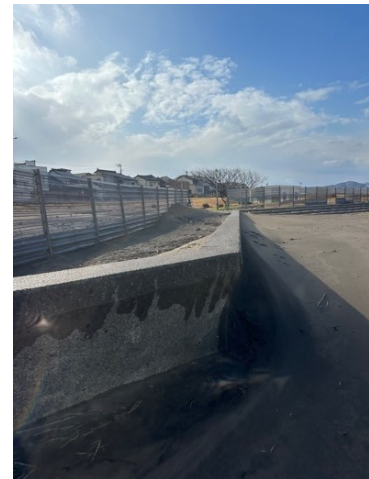
図 4.2.5 損傷のない防砂柵  
(海側に堤防あり)

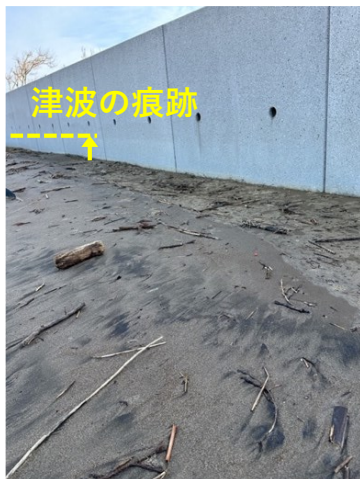
図 4.2.6 津波の痕跡

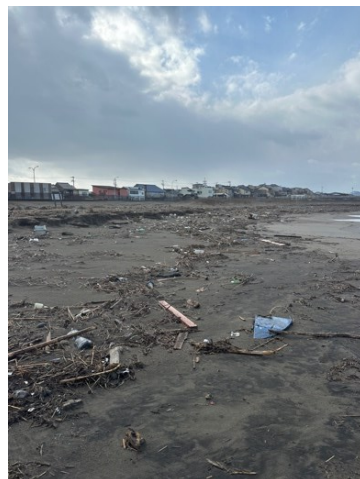
図 4.2.7 瓦礫の遡上と住宅地の位置関係

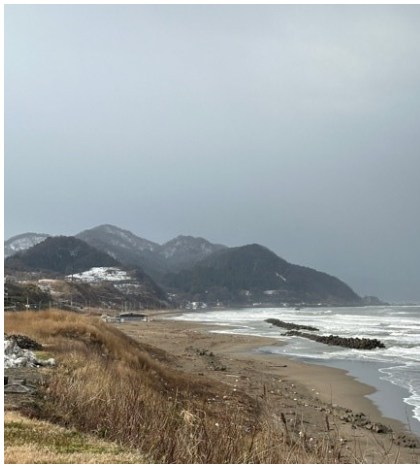
- ・ 海沿いに建てられた店舗(海の家)が津波による被害を受けていた。周囲は立ち入り禁止区域となっていたため、詳細な調査は実施できなかったが、被害を受けた海の家は堤防がなく海に面した場所に立地していたことから、津波による外力を直接受けやすい立地であった(図 4.3.1～図 4.3.2)。

図 4.3.1 高台から見た海の家付近の海岸

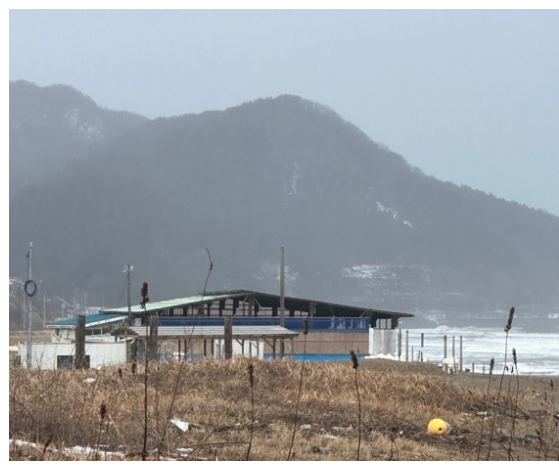
図 4.3.2 海の家の様子

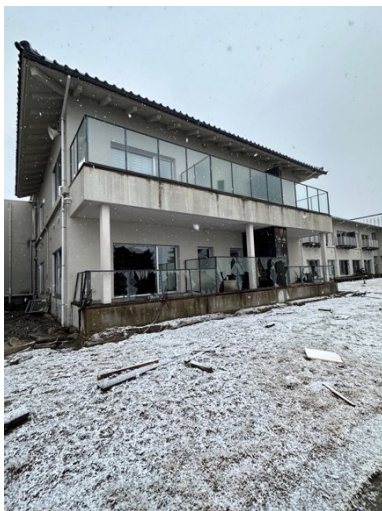
- ・ 珠洲市宝立町鶴飼では、海に面した2階建てのRC造建築物(宿泊施設, 図 5.1.1)の被害調査を実施した。海岸に沿った細長い平面形状であり、1階開口部の海に面した側のガラスはほとんど損傷していた(図 5.1.2~図 5.1.3)。一方、2階開口部ではガラスは損傷していないことから、1階の被害は津波によるもので、津波は2階までは達していなかったと見られる。この建築物では、外観から躯体の被害は確認できなかった(図 5.1.2)。
- ・ 海との距離は非常に近く、津波を遮るための堤防は見られなかった(図 5.1.4)。なお、この建築物の津波の痕跡高さの調査は3日目の被害調査で詳細に実施している(6.1節参照)。

図 5.1.1 建築物の外観

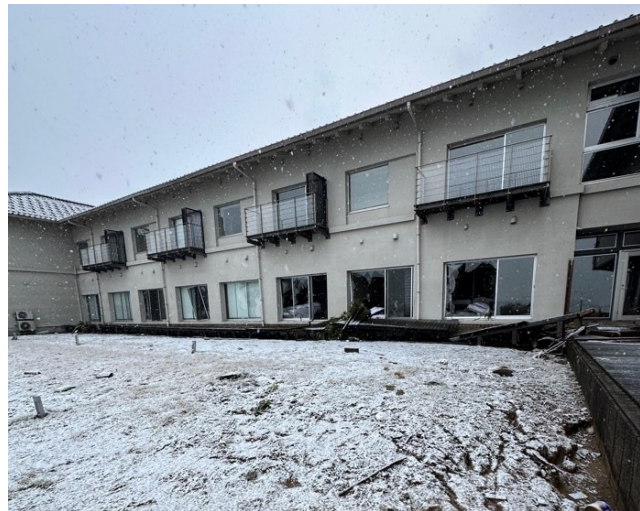
図 5.1.2 1階の窓ガラスの損傷(1)

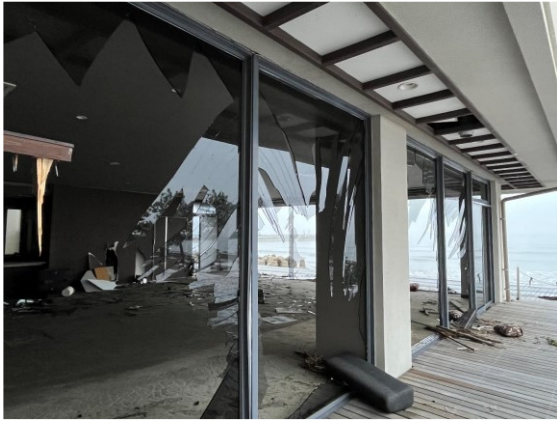
図 5.1.3 1階の窓ガラスの損傷(2)

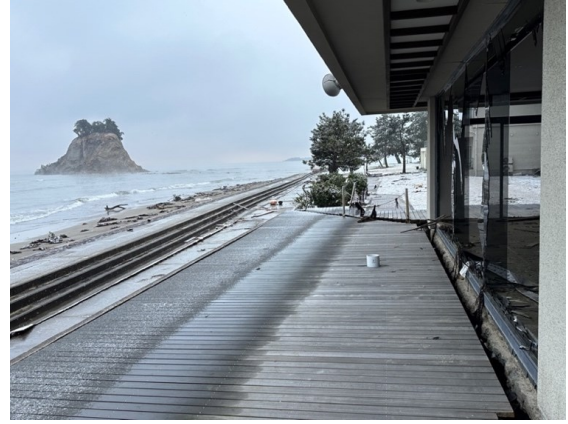
図 5.1.4 建築物と海岸および見附島の状況

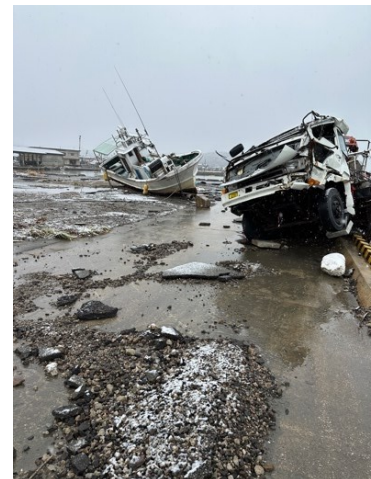
- ・ 鵜飼漁港では、海に面した倉庫や建築物の開口部に津波による被害が見られた。
- ・ 図 5.2.1 は鉄骨造倉庫の被害である。開口部に津波が流入しており、漂流物が流れ込んでいた。
- ・ 図 5.2.2 は木造建築物の被害である。海に面した開口部が被害を受けていた。一方、1階の窓は確認した範囲では割れが生じていなかった。これらの被害の周辺では船が陸上に座礁し、トラックが海岸に移動していた(図 5.2.3)。また、付近のRC造建築物の周囲の地盤には洗掘が生じていた(図 5.2.4)。
- ・ 鵜飼漁港近くの橋とそれに接する道路との間には大きな段差が見られた(図 5.2.5)。
- ・ 鵜飼漁港周辺では図 5.2.6 のように多くの住宅が地震によって倒壊し、周辺の地盤は図 5.2.7 のように地割れを起こして変状していた。周辺の地面には砂の堆積を確認した。この砂は津波によるものと考えられるが、一部の地面では液状化による噴砂の可能性も考えられる。
- ・ 周辺の道路では多数のマンホールが周囲の地盤面から隆起しており、調査した範囲では最大で1.5mほど突出していた(図 5.2.8)。

図 5.2.3 座礁した船とトラック

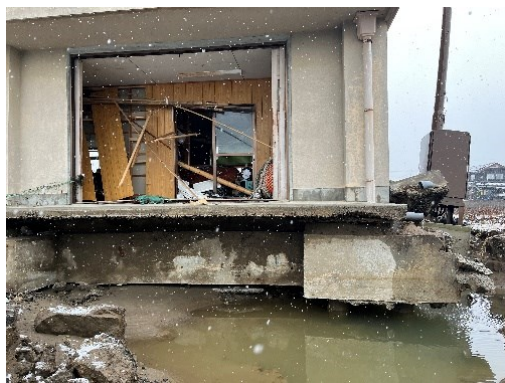
図 5.2.4 RC 造建築物周囲の地盤の洗掘

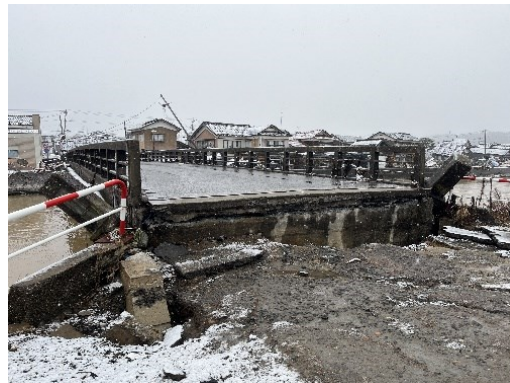
図 5.2.5 橋と道路との間の段差

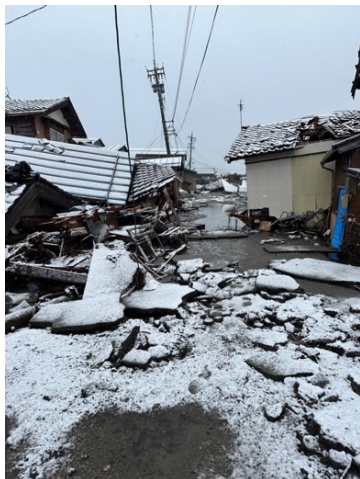
図 5.2.6 鶺鴒漁港周辺の地震被害状況

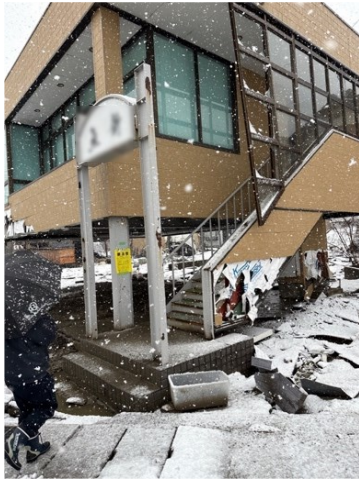
- ・ 珠洲市飯田町の飯田港周辺では、沿岸部で津波被害を受けた住宅・建築物が複数見られた。
- ・ 図 5.3.1 は津波によって外壁が損傷した鉄骨造建築物である。隣接する住宅でも 1 階の外壁が損傷する津波の痕跡と見られる被害が確認できた(図 5.3.2)。さらに、その隣の建築物では津波の波圧によって開口部や外壁が損傷していた(図 5.3.3)。
- ・ 海沿いの建築物については、津波の波圧によって外壁が面外方向に変形していた(図 5.3.4)。また、津波によって隅部の柱が損傷していることも確認できた。この建築物は想定される津波の入射方向に対して側面及び背面となる壁も損傷していた(図 5.3.5)。
- ・ 図 5.3.6 は海岸付近に立地する鉄骨造の津波避難施設(旧珠洲消防署訓練塔)<sup>4)</sup>である。当該施設では高さ約 4m の部分で外壁パネルが損傷していた。同施設の近くに衝突したと見られる漂流物、同施設の下部に車の存在がそれぞれ確認できる。この漂流物は被災前には津波避難施設の付近に立地していたものと見られる。なお、目視での残留変形は確認できなかった。
- ・ 図 5.3.7 は津波避難施設を海側から見た被害状況である。津波避難施設周辺のコンクリート柱は陸側に向かって折損していた(図 5.3.8)。

図 5.3.1 下部の損傷

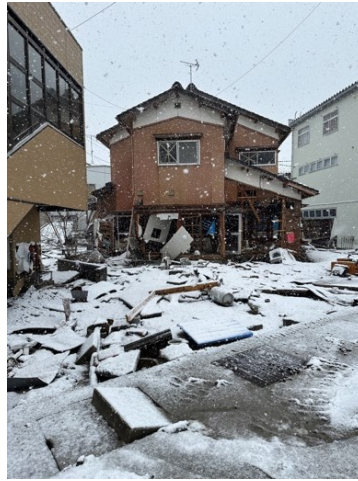
図 5.3.2 開口部の損傷

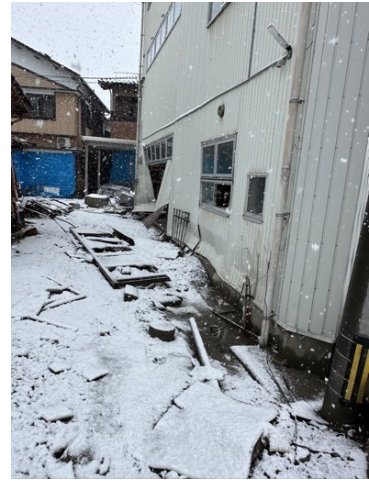
図 5.3.3 外壁の損傷

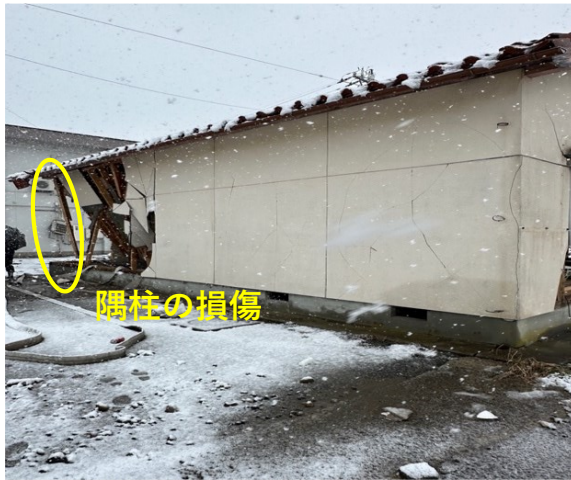
図 5.3.4 津波の正圧による損傷

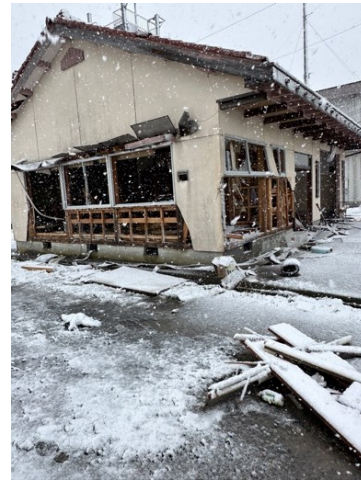
図 5.3.5 側面及び陸側の壁の損傷

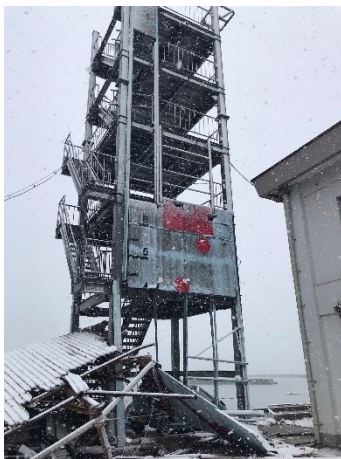
図 5.3.6 津波避難施設の外観(陸側からの撮影)

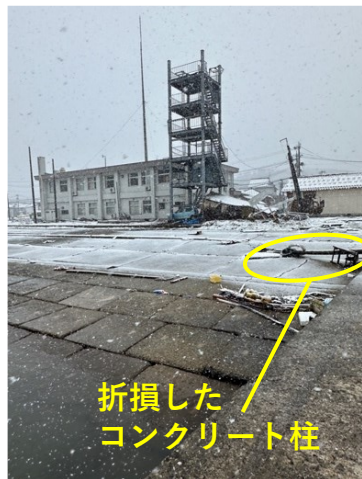
図 5.3.7 海からの被害状況

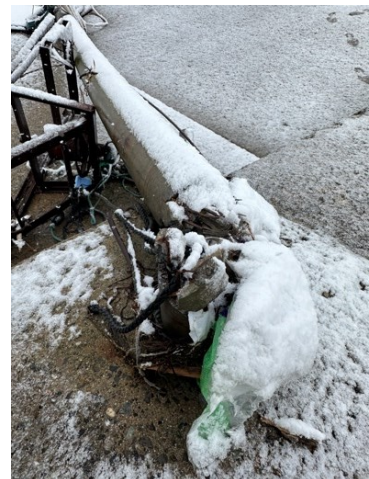
図 5.3.8 コンクリート柱の折損

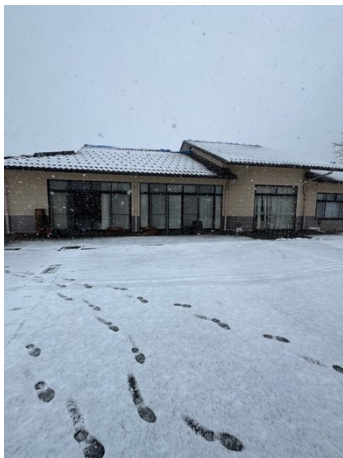
- ・ 珠洲市正院町では令和5年5月5日の地震時にも最大震度6強を観測したが、同年5月12日に実施した調査では、瓦屋根標準設計・施工ガイドライン<sup>5)</sup>に準拠した施工方法(ガイドライン工法)による瓦屋根に被害が生じていないことを確認した<sup>6)</sup>。今回もこれらの瓦屋根の状況を再度調査し、震度6強の地震を2回経験した後のガイドライン工法の有効性を確認する。
- ・ 図 5.4.1 は正院公民館である。当該建築物は令和5年5月の地震の際には、棟部の損傷範囲に

ブルーシートが被った状態であった。図 5.4.2 のように今回の調査時にはブルーシートが被っていない隅棟部で損傷が見られたため、ブルーシートが被っていた棟部は今回の地震で屋根瓦が被害を受けたものではないと見られる。一方、平部の瓦については、令和 5 年 5 月の調査時に 2 本の緊結線で全数留め付けられていたことを確認している。雪が積もっているため状況の把握がやや困難であるが、外観から瓦の配置に乱れが確認できないことから脱落や損傷は生じていないものと考えられ、全ての瓦が緊結されていたことで今回の地震に対しても一定の効果があつたものと考えられる。なお、付近の地盤には地割れによって膝下の高さまでの段差が生じていた(図 5.4.3)。

図 5.4.1 正院公民館の被害状況

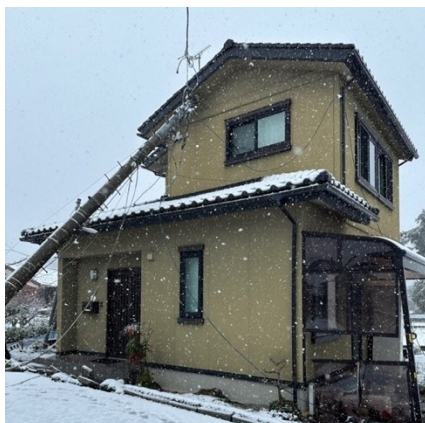
- ・ 図 5.4.4 は正院公民館付近の J 形瓦のガイドライン工法で施工された住宅である。図 5.4.5 は令和 5 年 5 月の調査時に撮影した写真である。今回の調査では、コンクリートの電柱が衝突したけらば部で瓦の損傷が見られたが、その他の範囲では外観から瓦の配置に乱れは確認できず、地震による脱落や損傷は生じていないものと考えられる。また、この住宅の付近では図 5.4.6 のように倒壊した住宅も複数あつたが、これらの住宅の瓦屋根の脱落は確認できなかった。
- ・ 図 5.4.7 は珠州市正院町川尻にある F 形瓦のガイドライン工法で施工された住宅である。この瓦についても令和 5 年 5 月の調査時(図 5.4.8)と屋根の外観は変わらず、脱落や損傷はないものと考えられる。しかし、玄関の床の損傷や門の倒壊が発生していた(図 5.4.9)。図 5.4.4 及び図 5.4.7 に示す住宅の今回の地震以前の状況については、令和 5 年 5 月の被害調査報告<sup>6)</sup>も参照されたい。

図 5.4.4 ガイドライン工法による住宅 (J 形瓦)

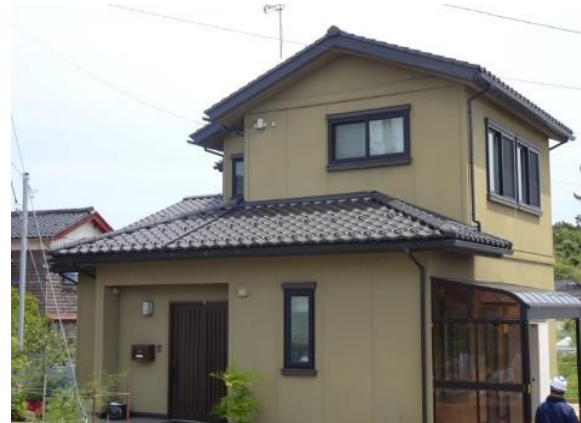
図 5.4.5 令和 5 年 5 月の地震後の状況 (J 形瓦)<sup>6)</sup>

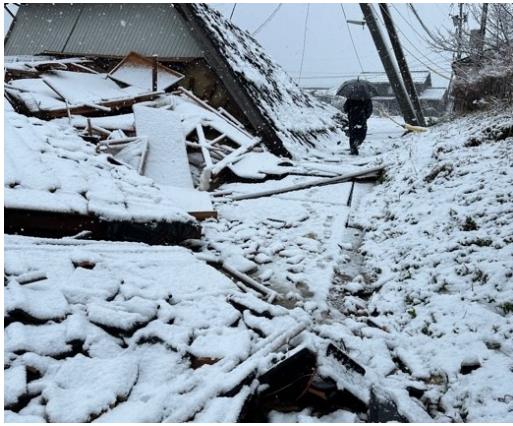
図 5.4.6 周辺の建築物の被害状況

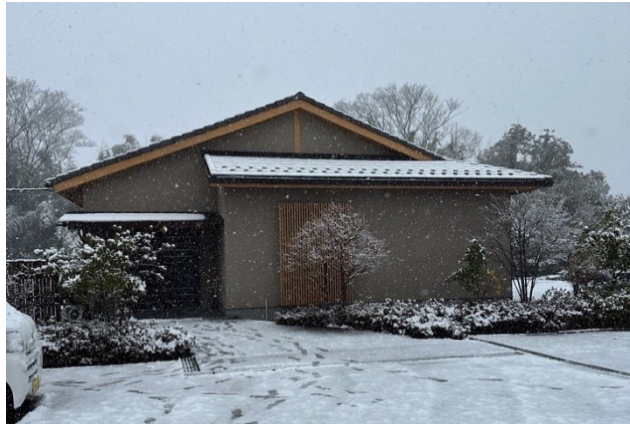
図 5.4.7 ガイドライン工法による住宅(F形瓦)

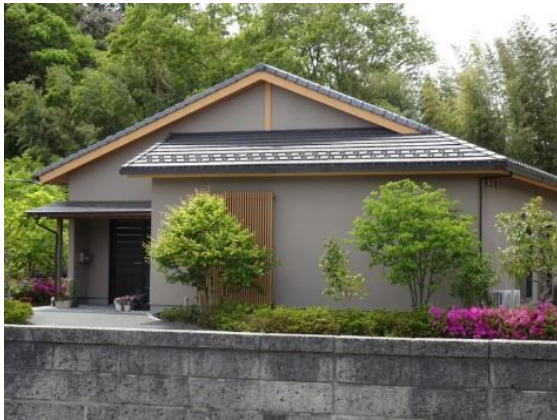
図 5.4.8 令和5年5月の地震後の状況  
(F形瓦)<sup>6)</sup>

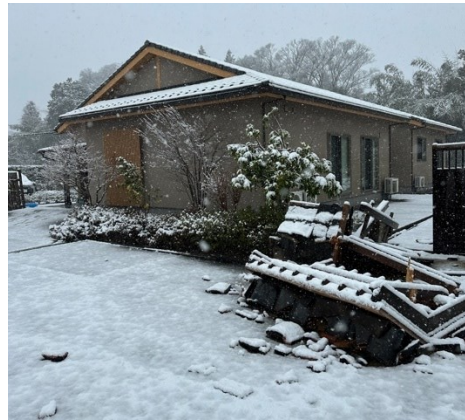
図 5.4.9 住宅に隣接した門の倒壊

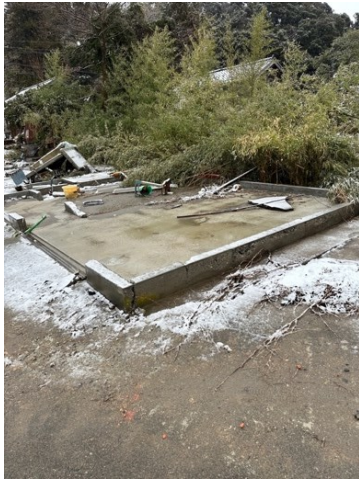
- ・ 珠洲市三崎町寺家の沿岸部では、複数の住宅・建築物に津波被害を確認した。
- ・ 基礎のみが残っており、上部構造が流失・移動した事例が複数見られた(図 5.5.1～図 5.5.2)。
- ・ 図 5.5.3 のように2階部分が移動した住宅が見られた。2階部分の外装材が剥離していることから、地震で1階部分が倒壊し、2階部分が津波で流された可能性が考えられる。
- ・ 海岸からやや陸側の住宅では津波による開口部などの損傷は見られなかったものの、車が移動している状況が見られた(図 5.5.4)。
- ・ 海に面した部分が RC 造の建築物では、津波による開口部(扉)の被害は見られたものの、躯体に地震及び津波による被害は発生していなかった(図 5.5.5～図 5.5.6)。なお、2階部分のガラスに損傷がなかったことから、津波は2階の高さまでは達していなかったと考えられる。

図 5.5.1 流失した建築物

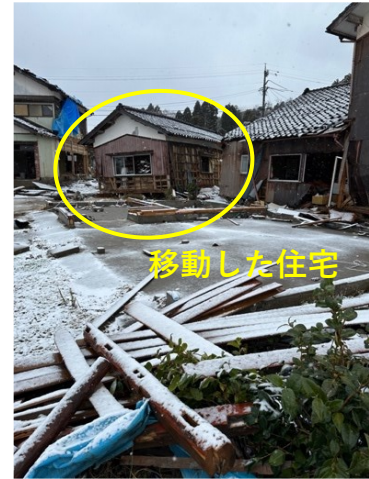
図 5.5.3 移動した住宅(2)

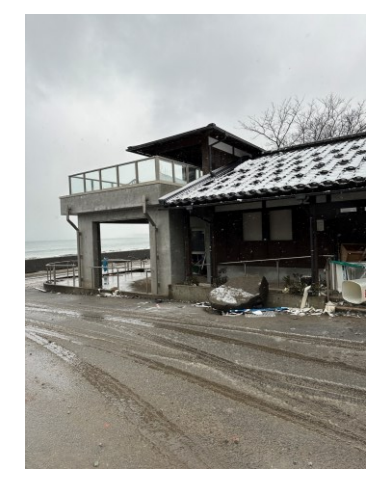
図 5.5.6 RC 造の建築物の被害状況(2)

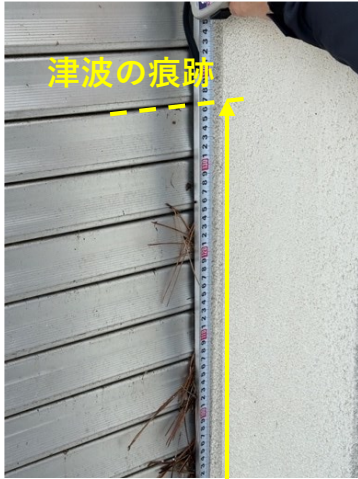
- ・ 2日目に調査した珠洲市宝立町鶴飼の海に面した RC 造建築物(宿泊施設, 図 5.1.1)について, 津波の痕跡高さを再調査した。
- ・ 建築物の周辺に付着していた漂流物の痕跡の高さは地面から 1.3m~1.8m であった(図 6.1.1~図 6.1.4)。
- ・ 図 5.1.1~図 5.1.3 でも確認できる建築物の海側のガラスの損傷高さを調査すると, 損傷箇所の上面の高さは地面から 1.5m~2.4m であった(図 6.1.5~図 6.1.6)。
- ・ 窓ガラスの損傷には津波波力と見られるものだけでなく, 植木や流木の衝突によるものも見られた(図 6.1.7~図 6.1.8)。
- ・ 数メートル陸側の駐車場付近に位置する電話ボックスでも津波の痕跡が見られた(図 6.1.9)。その痕跡は想定される津波の入射方向に対して側面に残っており, 高さは最大で約 50cm であった。

図 6.1.1 シャッターに付着した痕跡の高さ

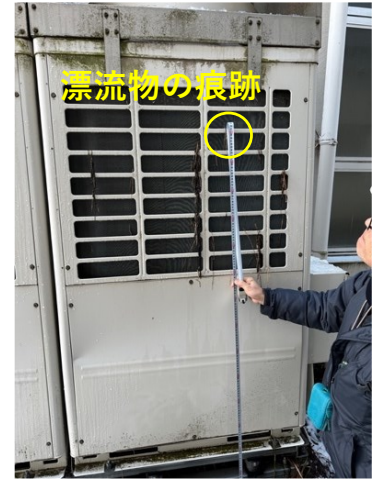
図 6.1.3 室外機に付着した漂流物の痕跡

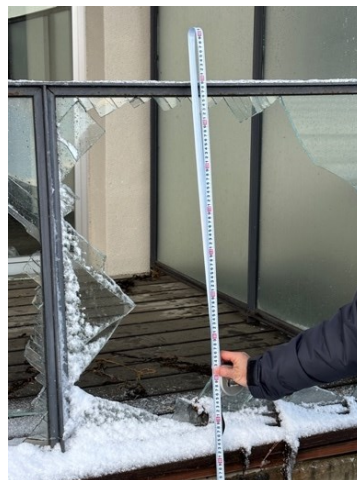
図 6.1.5 損傷したガラスの高さ

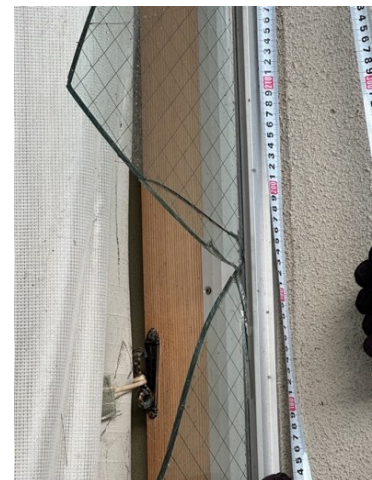
図 6.1.6 損傷した窓ガラスの高さ

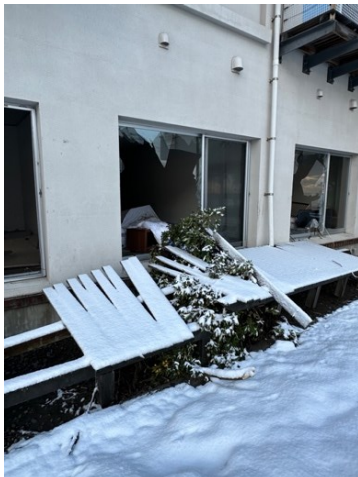
図 6.1.7 漂流物(植木)の衝突

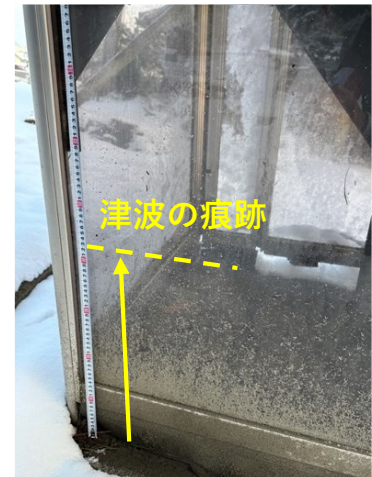
図 6.1.9 痕跡高さ(数メートル陸側の電話ボックス)

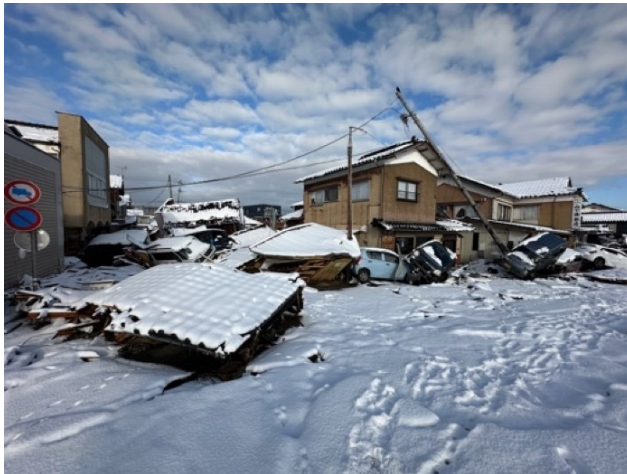
- ・ 鵜飼漁港の北側では多くの倒壊した建築物が道路を封鎖しており、海岸まで通行できない道が多かった。
- ・ 鵜飼漁港の北側では多くの車両が津波により流されている状況が確認された。特に、海からの津波の遡上によって、車両が鵜飼交差点付近の一ヶ所の通りに集中して移動している状況が見

図 6.2.1 車両の移動

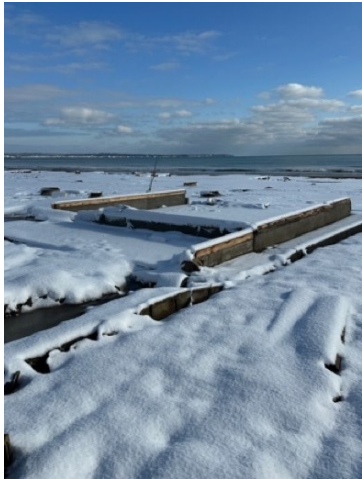
- ・ 沿岸部では基礎と土台のみが残り上部構造が流失した建築物が複数見られた(図 6.2.3, 図 6.2.4)。上部構造が流失した住宅において隅角部の土台を確認したが、金物の採用は確認できなかった(図 6.2.5)。一方、この付近では開口部が破壊されることによって内部に水が流入したことで流失を免れたと考えられる建築物も見られた(図 6.2.6)。また、比較的築年数が浅いと見られる住宅も流失を免れていた(図 6.2.7)。1 階開口部が損壊し、軒天井が破損した状況が確認できた。

図 6.2.3 建築物の流失(1)

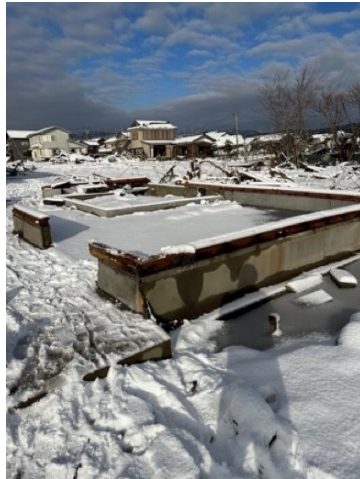
図 6.2.4 建築物の流失(2)

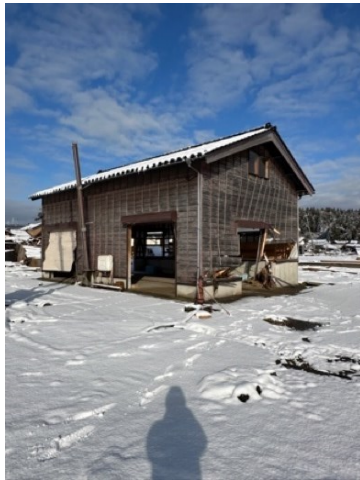
図 6.2.6 流失を免れた建築物(1)

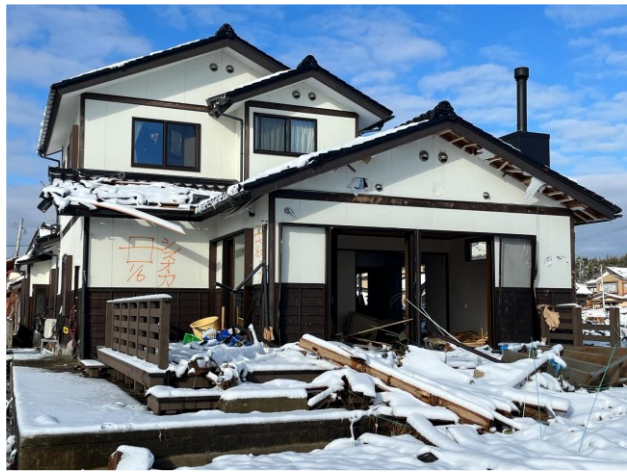
図 6.2.7 流失を免れた建築物(2)

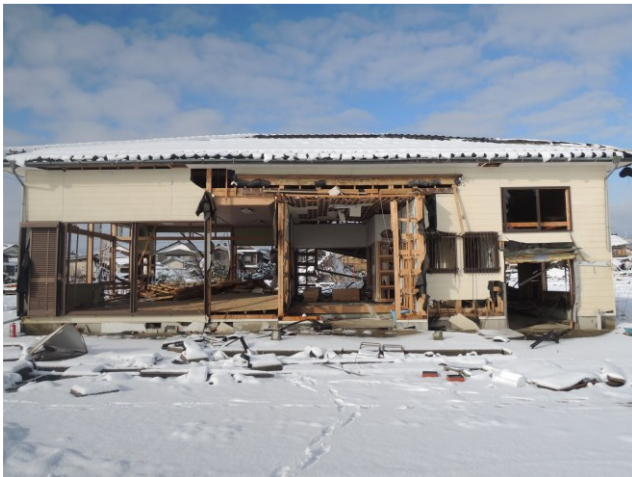
- ・ 図 6.2.8 及び図 6.2.9 は津波によって前後面が破壊した建築物である。正面及び背面の広い範囲で外壁が損傷していた。特に、軒天井まで津波が跳ね上がったと見られる被害も確認できた。この付近では地面から約 3m の高さに津波の痕跡が見られた(図 6.2.10)。また、やや陸側の住宅でも漂流物の衝突による外壁の破損が生じており、その高さは 2m を超える位置にも存在していた(図 6.2.11)。

図 6.2.8 津波による前面の被害

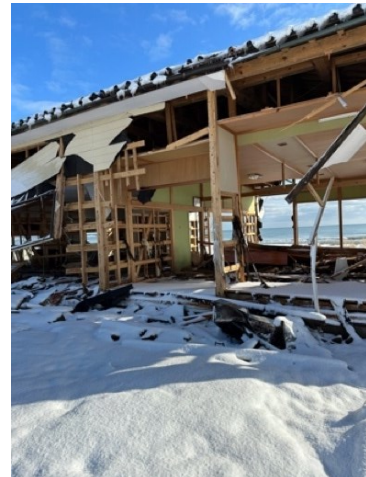
図 6.2.9 津波による背面の被害

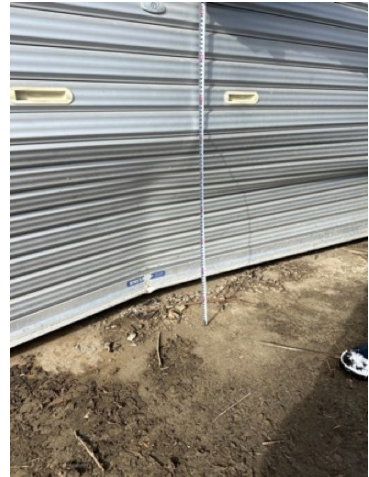
- ・ 沿岸部に面していない住宅でも網戸や玄関に津波が作用した痕跡が見られ、その高さは地面から 1m 以下のものがほとんどであった(図 6.2.12)。特に高いものでは、周辺の地面が沈下した影響も含めて 2m 以上の高さにある痕跡も見られた(図 6.2.13～図 6.2.14)。
- ・ 周辺の地面では大きく隆起している箇所も多数見られた(図 6.2.15)。図 5.2.5 の対岸でも同様に、橋とそれに接する道路との間に段差が生じていた(図 6.2.16)。

図 6.2.12 変形したシャッター

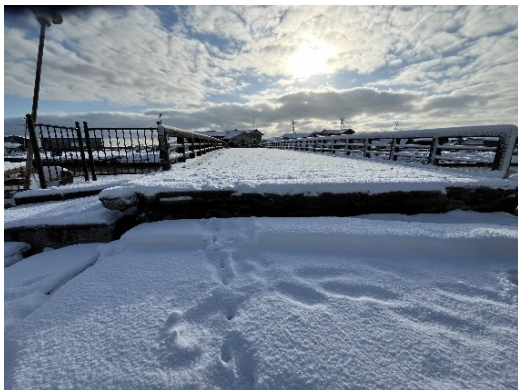
図 6.2.16 橋と道路との間の段差

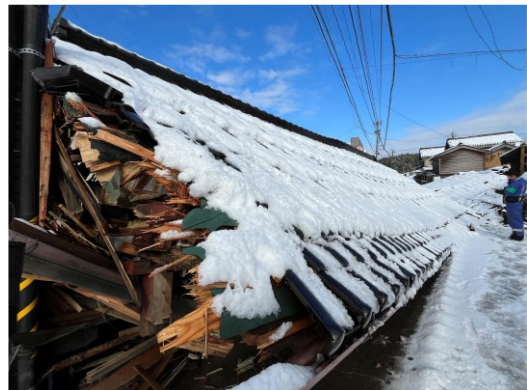
- ・ 図 6.2.17 のように倒壊した建築物で比較的古いと見られる瓦屋根において、スクリー形状又はリング形状の軸部を有する釘によって全数緊結されているものも確認した(図 6.2.18～図 6.2.19)。屋根瓦を葺き替えた建築物が多く存在する可能性も考えられるが、この地区における倒壊した比較的古い建築物を確認すると、その多くは平部の瓦を釘または緊結線によって全数緊結されていたため、確認した範囲では平部の瓦の脱落やズレはほとんど見られなかった。

図 6.2.17 倒壊した建築物の瓦屋根

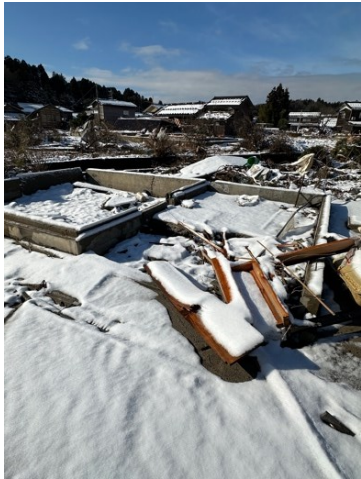
- ・ 鳳珠郡能登町白丸の沿岸部では、土台から流された住宅・建築物が複数見られた(図 6.3.1～図 6.3.2)。
- ・ 海に面した住宅では海側と陸側の開口部が損傷していた。2 階部分の躯体や窓ガラスには損傷は見られなかったことから、津波によって損傷したものと考えられる(図 6.3.3)。
- ・ 図 6.3.4 は海に面した木造の建築物である。開口部及び津波が流入したと考えられる高さでは外壁が損傷しており、高さ 3m 以上と見られる位置にある蛍光灯に津波の痕跡と見られる泥の付着が確認できた。陸側の外壁も大きく損傷していたものの、外観目視では内部の軸組には大きな被害は見られなかった(図 6.3.5)。
- ・ 海に面した外壁が津波の波圧によって損傷し、隣接した住宅では隅部の柱が流失しているものも見られた(図 6.3.6)。
- ・ 海の堤防はいずれも図 6.3.7 のように海側に向かって転倒し移動していた。同様に、2 階部分が汀線まで移動した建築物や海側に移動した車両も見られた(図 6.3.8～図 6.3.9)。
- ・ 上部構造が流失した住宅において土台の状況を確認したが、柱脚接合部に金物の採用は確認できなかった(図 6.3.10～図 6.3.11)。
- ・ 図 6.3.12 のように軒天井が破損する被害が見られたため、図 6.3.13 のように周辺の複数の建築物で津波の痕跡高さを測量した。その結果によるといずれも地面から 3.4 m 程度の高さであり、当該地区では 3m を超える津波が作用していたと考えられる。また、痕跡の残る建築物では海側では 3m を超える高さの痕跡が見られたが、陸側に向かうにつれて痕跡の高さは徐々に低くなり、約 2.5m 程度となっていたことが確認された(図 6.3.14)。
- ・ 当該地区では、複数の住宅や乗用車の火災被害の状況を確認した(図 6.3.15～図 6.3.16)。

図 6.3.1 流失した住宅(1)

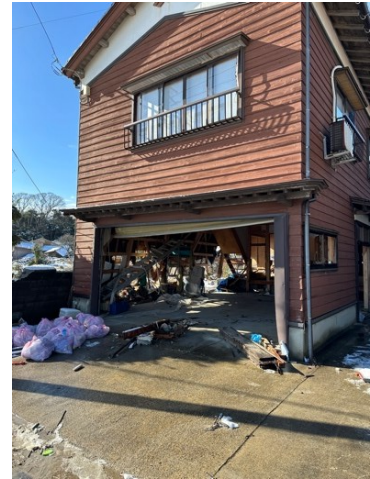
図 6.3.3 津波による開口部の損傷

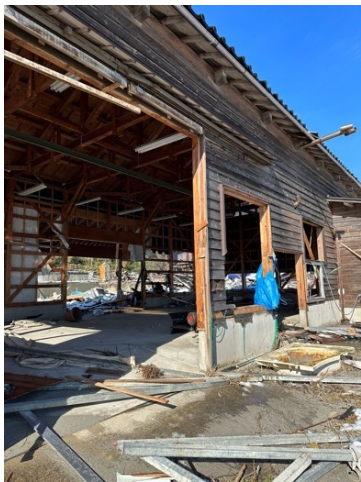
図 6.3.4 海側の開口部の損傷

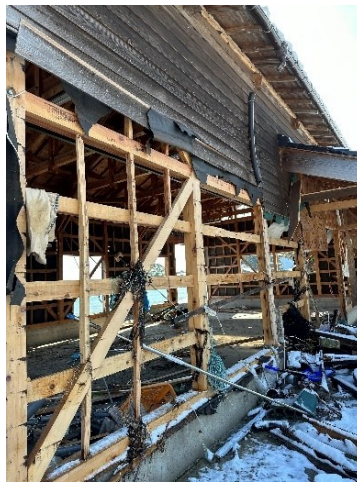
図 6.3.5 陸側の外壁の損傷

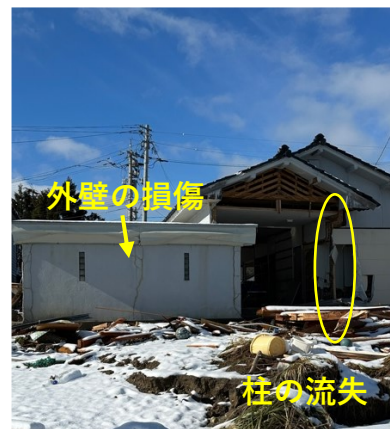
図 6.3.6 外壁の損傷と隅柱の流失

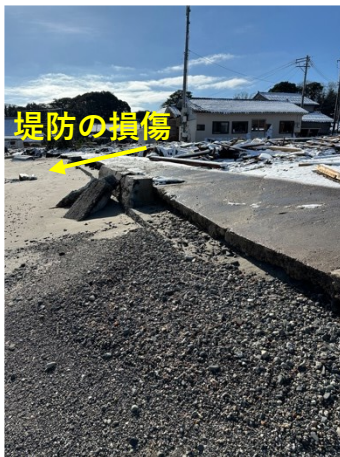
図 6.3.7 堤防の損傷

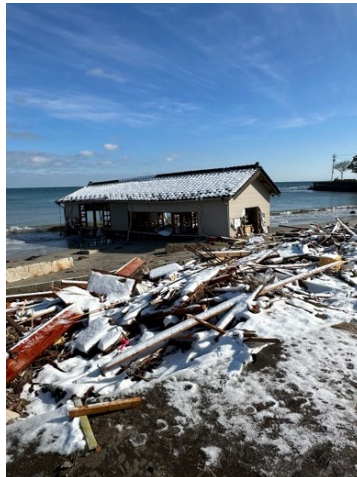
図 6.3.8 住宅の2階部分の移動

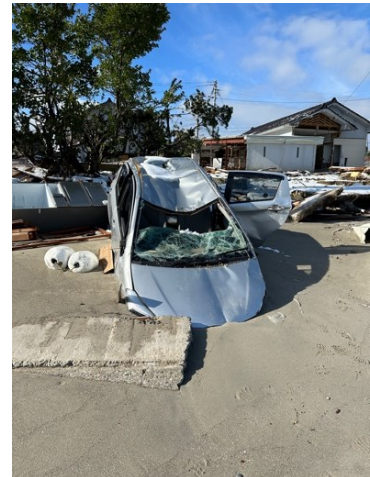
図 6.3.9 車両の移動

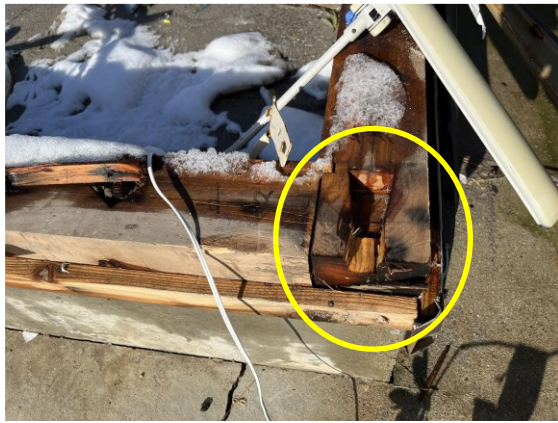
図 6.3.10 流失した住宅の土台の状況(1)

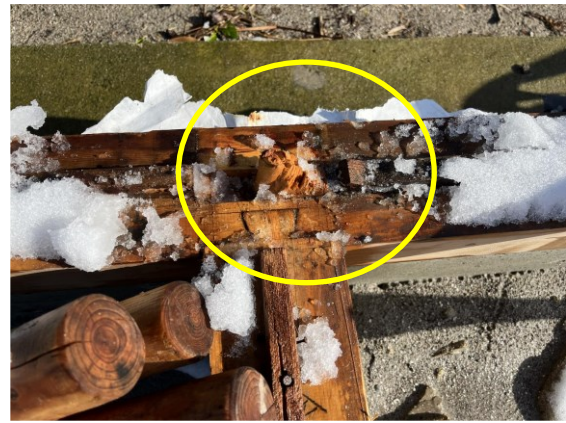
図 6.3.11 流失した住宅の土台の状況(2)

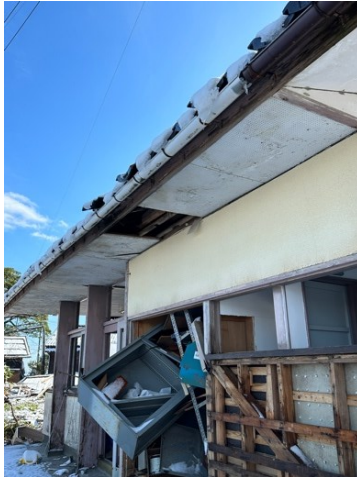
図 6.3.12 軒天井の損傷

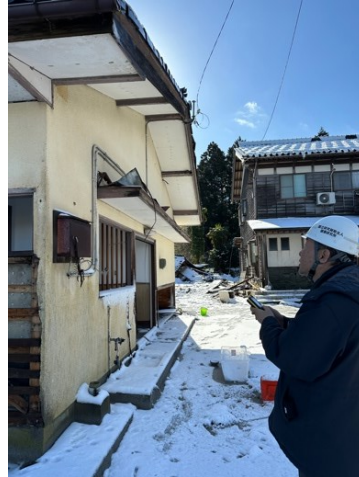
図 6.3.13 外壁の損傷と津波の痕跡の測量

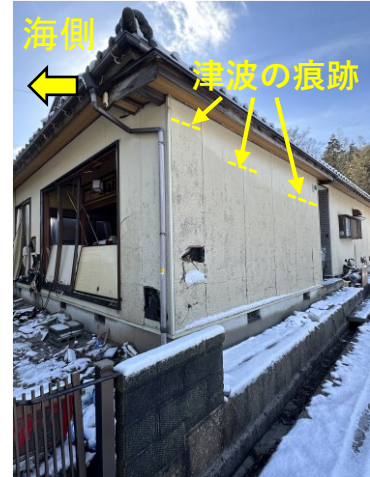
図 6.3.14 漂流物による外壁の被害と津波の痕跡

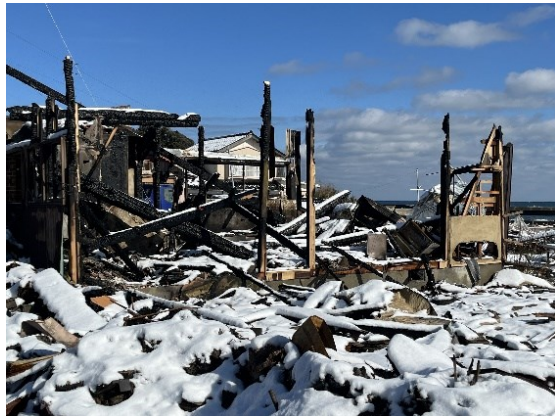
図 6.3.15 火災被害状況(1)

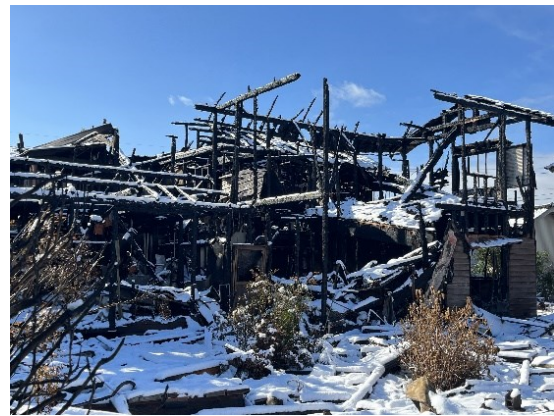
図 6.3.16 火災被害状況(2)
