令和6年(2024年)能登半島地震による建築物の基礎・地盤被害に関する現地調査報告(速報)

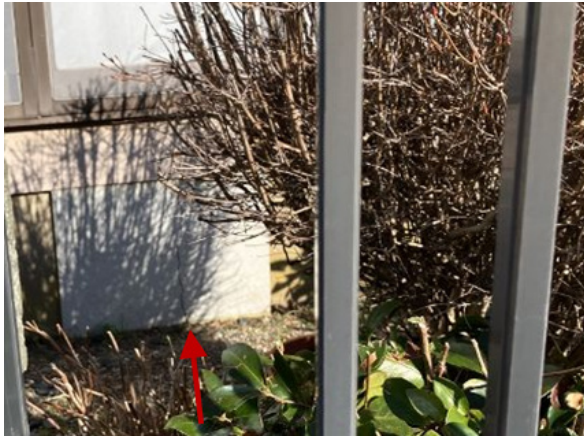
外周道路の内側に隣接する住宅の基礎の立ち上がり部や、その敷地境界にあるブロック塀には、斜面の下方に開く方向にひび割れが生じていた。当該ブロック塀には、ひび割れの補修痕も確認された。これらの状況を写真 4.3 と写真 4.4 に示す。

写真 4.3 住宅の基礎立ち上がり部のひび割れ

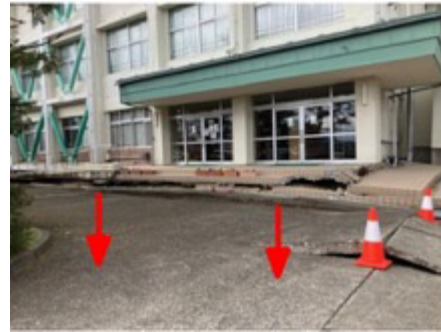
f) 周辺地盤が沈下した建物

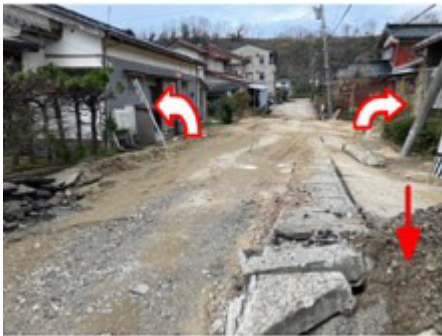
g) 地盤沈下と傾斜した電柱等

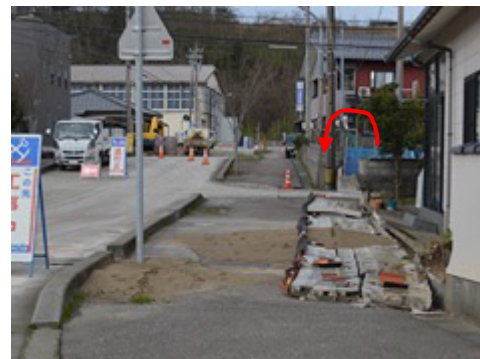
j) 擁壁の転倒

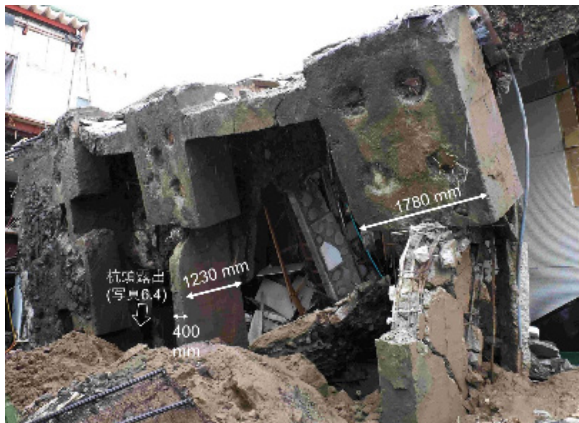
写真 6.3、6.4 に示すように、建物の西側（引抜き側）のパイルキャップが露出していた。パイルキャップに杭の埋込み穴が4～5個あった。確認できた範囲において、引抜き側の杭は全て杭頭がパイルキャップで破断していた。コンベックスで計測したパイルキャップの横幅は 1780mm、高さは 900mm であった。基礎梁はパイルキャップの近傍で破壊していた。基礎梁の露出した主筋は D25、あばら筋は 9mm の丸鋼であった。基礎梁の幅は 400mm、せいは 1230mm であった。写

写真 6.3 引抜き側のパイルキャップと基礎梁

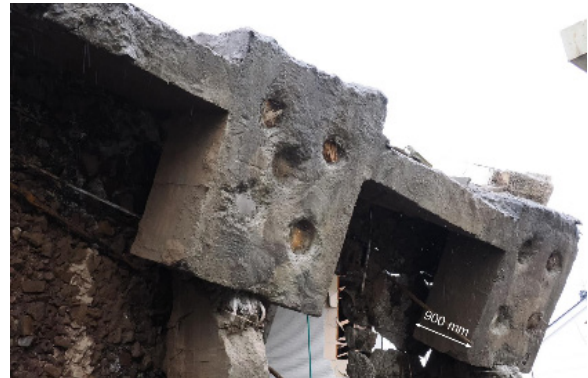
写真 6.4 パイルキャップ

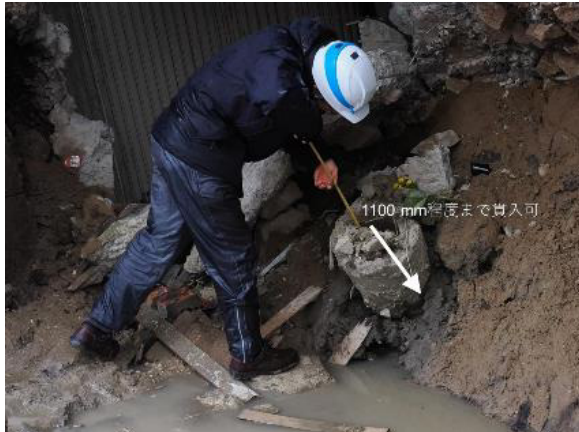
真 6.5 に示すように、杭は東側の地表面で 1 本の頭部が確認された。杭頭は目測で西側に 30°程度傾斜しており、杭の中空部にコンベックスを挿入したところ 1.1m 程度で止まった。深さ 1m 付近で杭に顕著な破壊が生じている可能性が示唆される。道路側の 1 階床スラブは、基礎梁と一体化されておらず、土間コンクリートであった（仕上げ含め厚さ 190mm 程度）。写真 6.6 に示すように、敷地の南側に茶色の砂質土が、北側に黒色の粘性土が、それぞれ堆積していた。これらの土は隣地よりも高く、基礎の沈下に伴う地盤の破壊によって盛り上がったと推察される。なお、ホームページには埋設されたと書かれている地下室の存在は確認できなかった。

写真 6.5 露出した杭頭

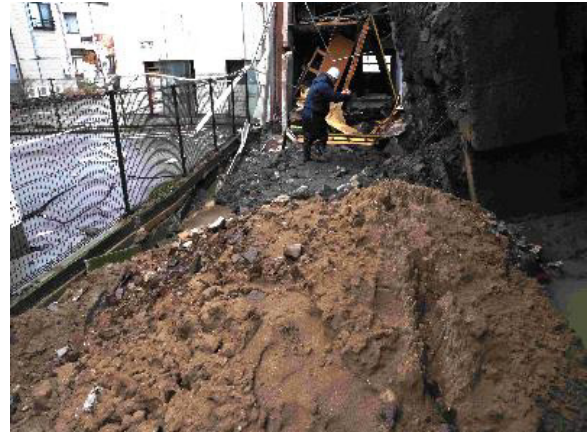
写真 6.6 地表面の変状（敷地の南側）

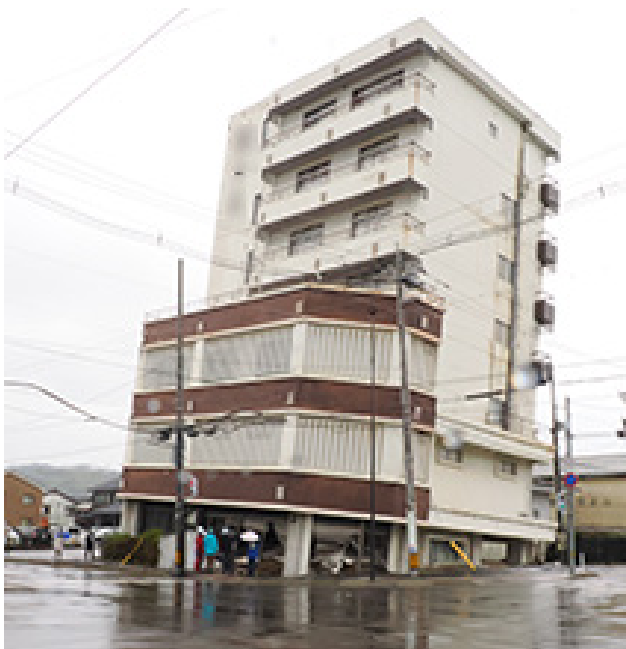
調査建物はRC造の7階建てで、建物の会社のホームページによると1977年築である。敷地の南側が低いので、建物南面の正面には階段でアプローチするようになっている(写真7.4:文献5より作成)。また、建物1階の北側は一部が柱のみの駐車スペースとなっている(写真7.5:文献5より作成)。建物は、北東方向に大きく傾斜した(写真7.1~7.3)。建物の地盤へのめり込み量を、6章と同様に柱の貼り付けタイルから推測すると、北東隅において最大180cm程度であった。

写真 7.1 建物全景（南東側から撮影）

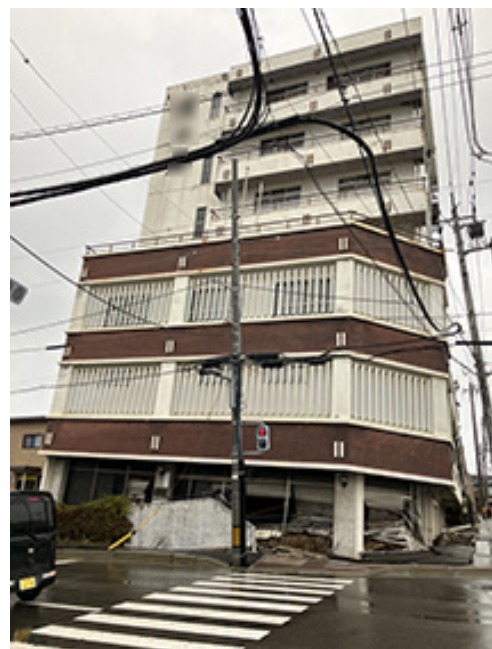
写真 7.2 建物全景（南側から撮影）

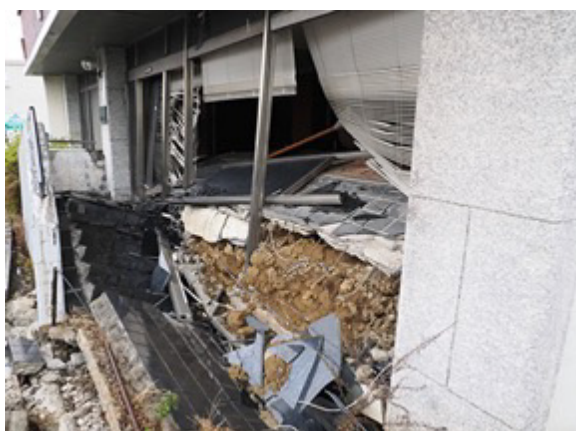
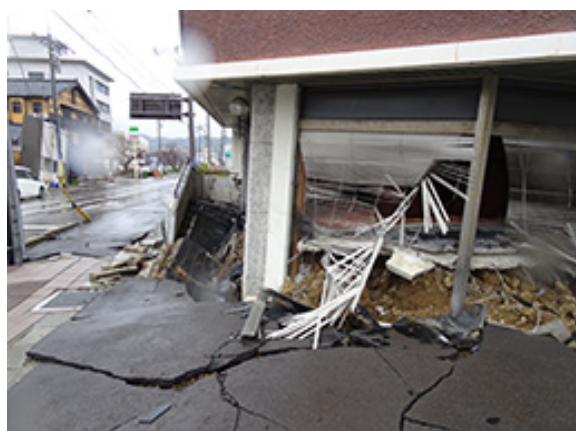
写真 7.6 正面入口

写真 7.6～7.10 に、建物被害の状況を示す。建物の沈下・傾斜によって、1 階の床面が地盤とともに盛り上がっている（写真 7.6）。建物の南東隅の柱は、地表に対し 40～50cm 程度めり込んでいるが（地盤中にめり込んでいる柱の貼り付けタイルより推測）南西隅の柱ではめり込みは生じていない（写真 7.7）。北東側の駐車スペースにおいても、建物のめり込みに対し、1 階の床面が盛り上がり、軒下から地表面までの高さは 140cm 程度となっている（写真 7.8）。写真 7.9、7.10 は、それぞれ建物東面、西面の南側から撮影したものである。西面では、隣接する駐車場の地表面のアスファルトにひび割れが生じ、調査建物の方向に落ち込んでいることが確認できる。

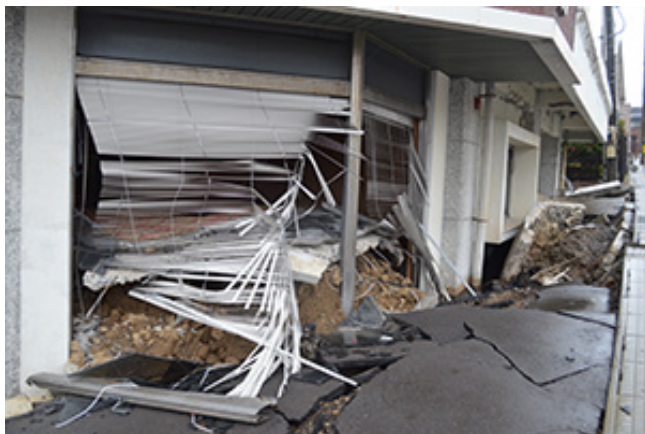
写真 7.9 建物東面

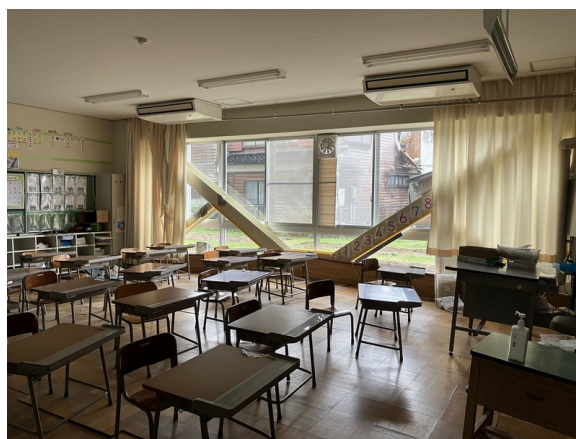
B 建物の近傍に立地する RC 造 3 階建ての小学校である (写真 8.1)。2 棟の校舎の両方で沈下および人が感知できる程度の傾斜が認められた。建物は外周の開口部に対する耐震補強が実施されたものであるが、写真 8.2 に示すように、1 階のほぼ全ての部屋において、外周部の沈下と床の盛り上がりが見られた。外周部直下の基礎に何らかの損傷が生じている可能性がある。写真 8.2 に示すように、耐震補強をされた開口部のガラス窓には全く損傷が認められないが、写真 8.3 に示すように、耐震補強されていない建物内部のガラス窓は損傷して廊下に落下しており、地震直後の廊下の継続使用には不具合が生じた可能性がある。写真 8.4 に示す通り、建物の傾斜に伴って 2 階の連絡通路に設置されているエクspansionジョイントに損傷が認められた。

写真 8.2 1 階での床の盛り上がり

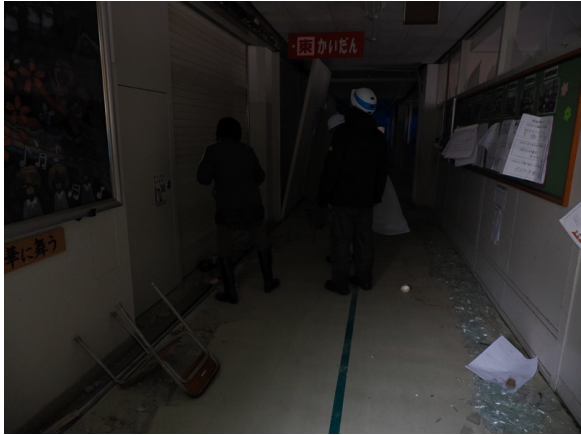
写真 8.3 建物内部のガラスの散乱状況

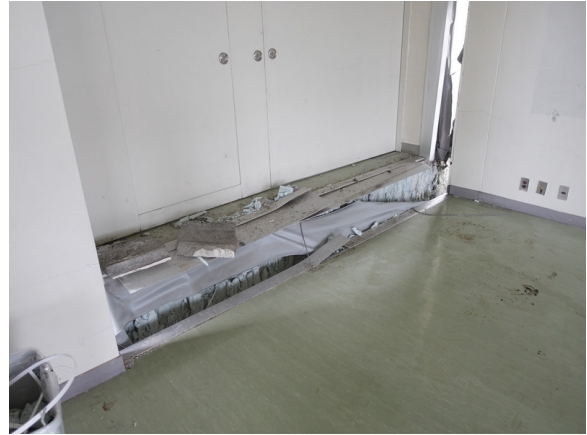
写真 8.4 建物の傾斜による 2 階のエクspansion ジョイントの破損

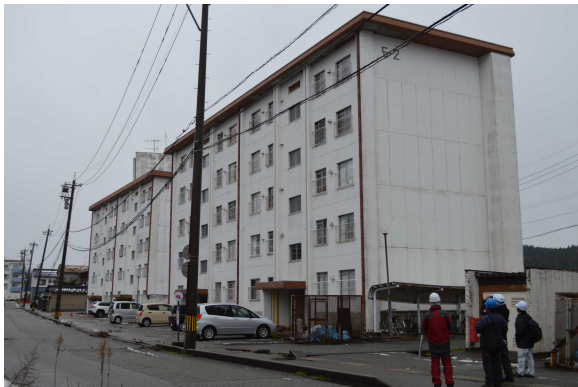
河原田川の右岸に沿って建つ 3 棟の県営住宅団地である。3 棟とも、5 階建て壁式 RC 造の板状住宅で、上部構造に構造的な損傷は見られなかった。このうち最も南側に位置する 1 棟が、川側に向かって傾斜していた（写真 9.1）。簡易角度計により測定した建物の傾斜角は、約 1-2 度であった。傾斜していない建物でも、周辺地盤の沈下により、隣接する駐輪場のポートに被害が生じていた（写真 9.2）。

写真 9.1 川側（紙面の奥向き）に傾斜した壁式 RC 造の板状住宅（左側の建物）

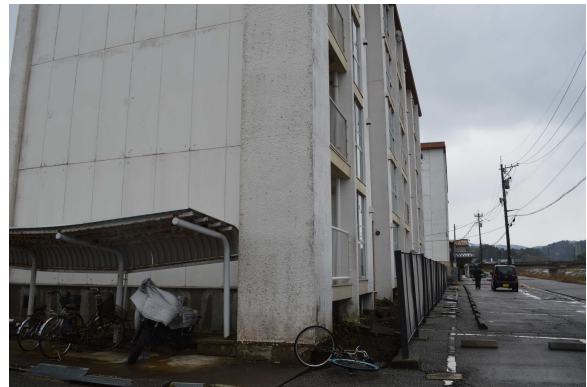
写真 9.2 周辺地盤の沈下による駐輪場ポートの被害
