佐賀市・鳥栖市竜巻 現地被害調査報告

国土技術政策総合研究所 建築研究部 石原 直
独立行政法人建築研究所 構造研究グループ 奥田泰雄・喜々津仁密・村上知徳

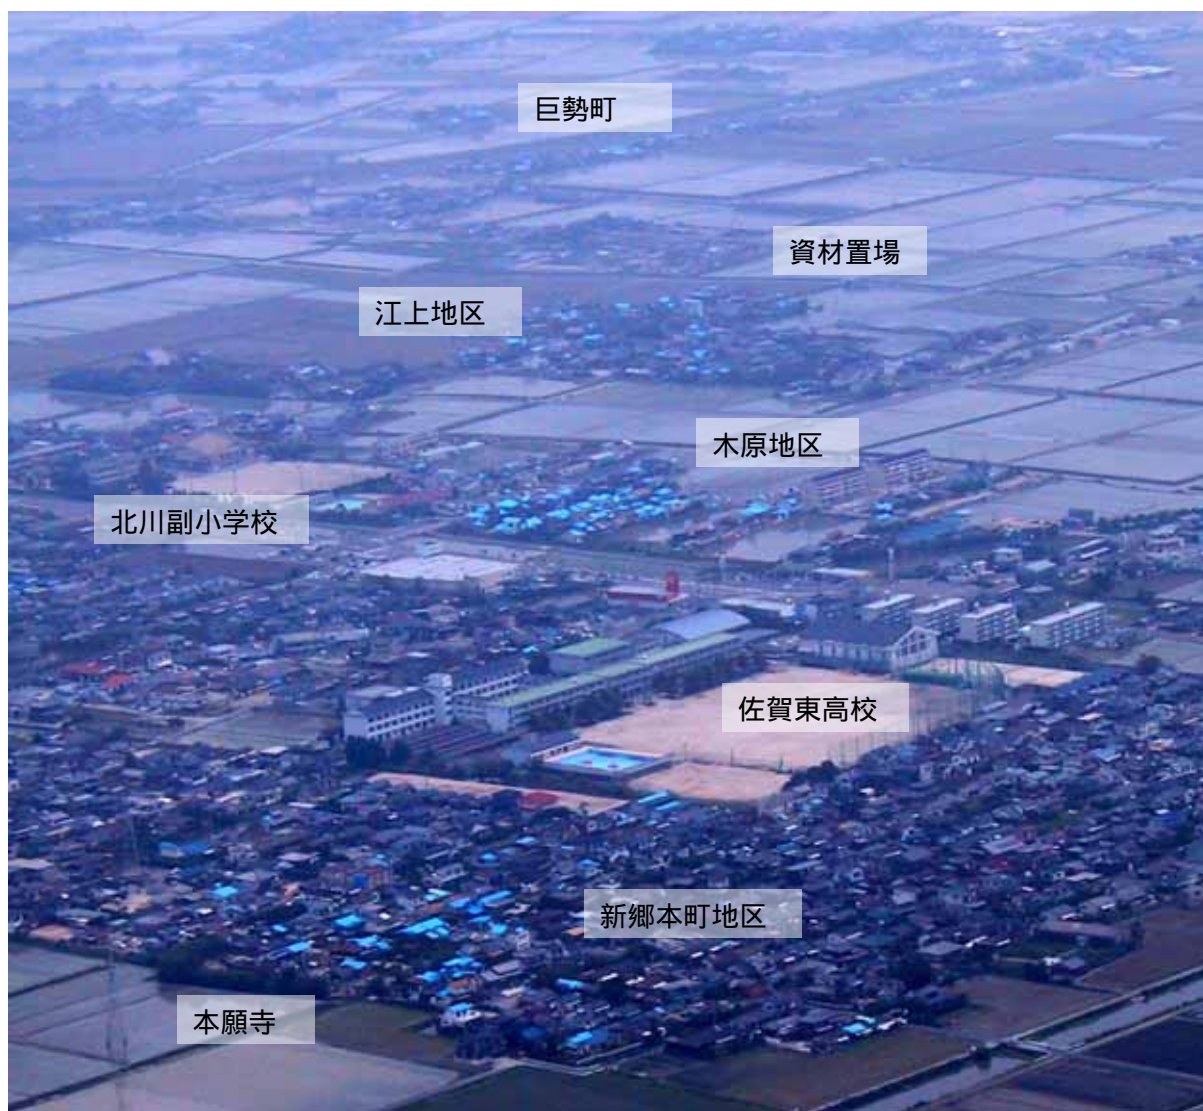
図9 佐賀市の主な被害地域

図9は、被災後2日目(平成16年6月29日)にヘリコプターから被災現場を空撮したものである。屋根葺き材等の剥離によって屋根に損傷を受けた家屋にはブルーシートが被されており、竜巻の通過経路が分かる。竜巻の経路は少し左にカーブしており、写真の奥の巨勢町まで続いている。ブルーシートが集中しているのは新郷本町、木原、江上地区であり、この写真から竜巻は佐賀東高校を直撃していると考えられるが、佐賀東高校周辺にはあまりブルーシートは見当たらない。また、集落間にある水田には竜巻の痕跡となるような目立った被害は見られなかった。

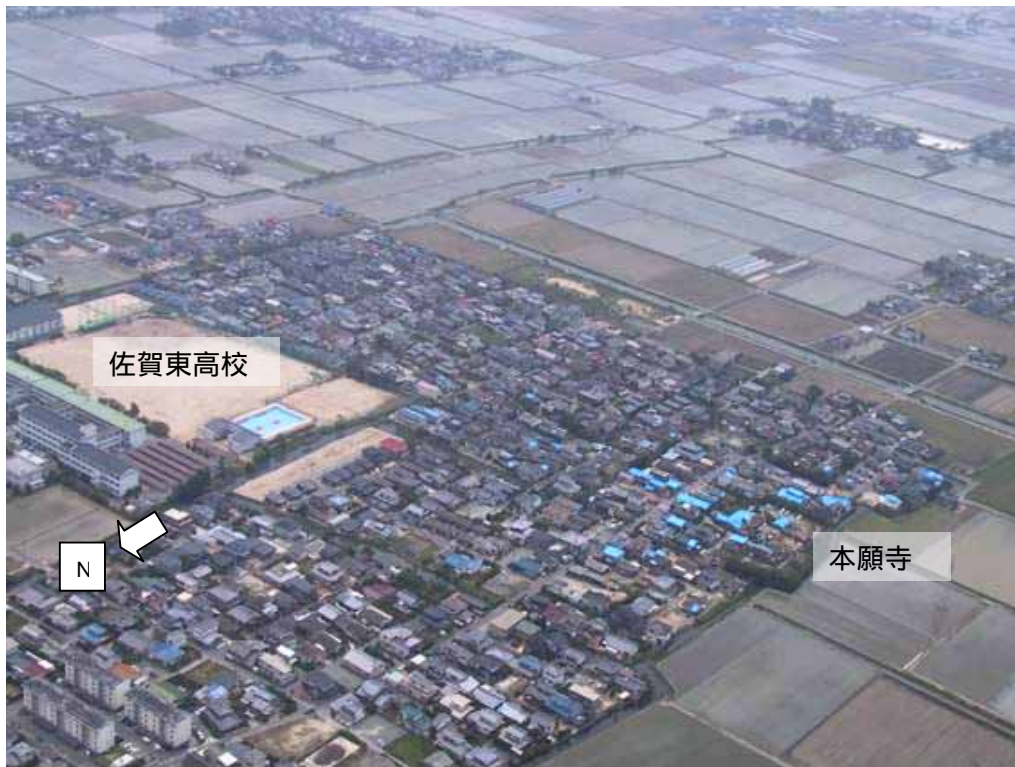
図10 佐賀東高校周辺の被害

佐賀東高校では、100枚以上の窓ガラスが破損し、一部の屋根葺き材に被害を受けた。しかし、上空から見る限り屋根葺き材等に目立った被害はない。また同校敷地内のグラウンドでは、西側のフェンスは倒壊しているが、南東側の野球用ネットは倒壊していない様子である。さらに佐賀東高校の北西及び南東側の地区で、ブルーシートが掛けられている家屋や倉庫等は少ない(図10参照)。

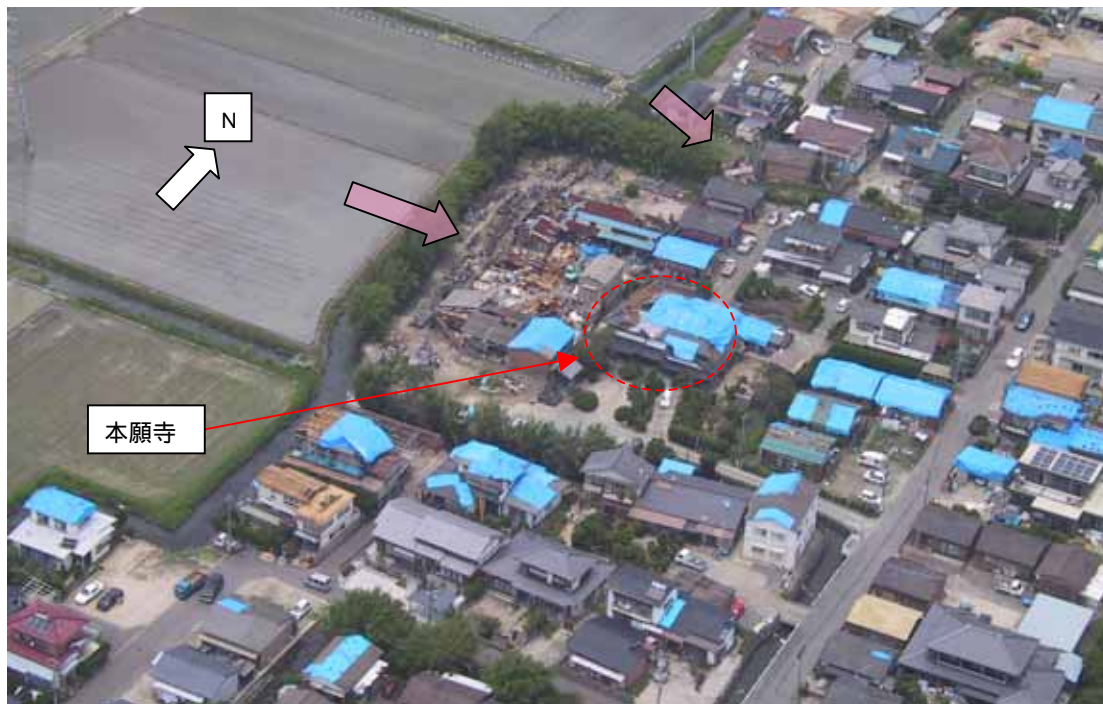
本願寺周辺（中央が本願寺（屋根の崩壊） 本願寺西側の縫製工場の崩壊）

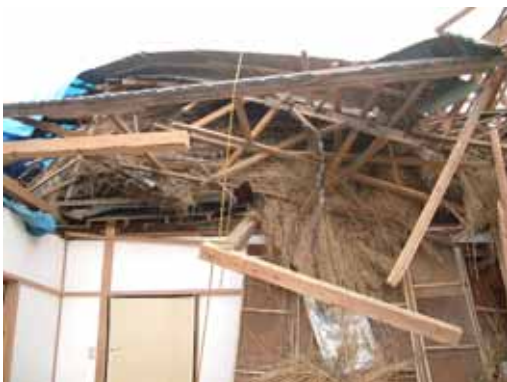
本願寺本堂

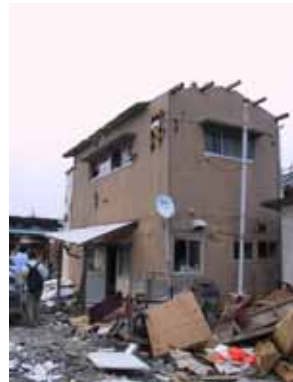
飛来物の衝突痕（本願寺本堂西側）

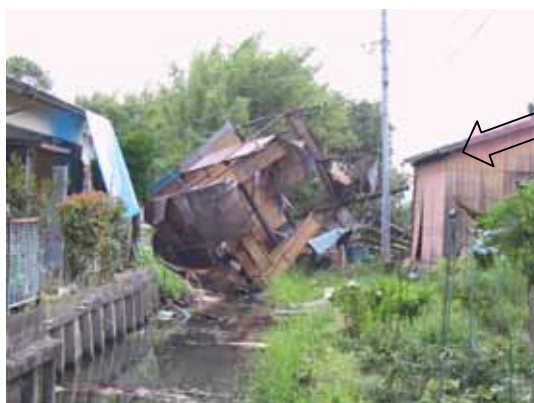
倒壊した家屋

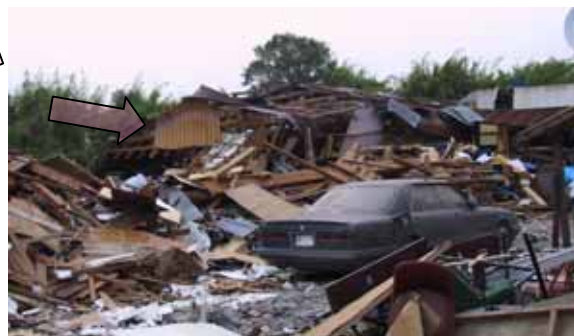
全壊した本願寺西側の縫製工場

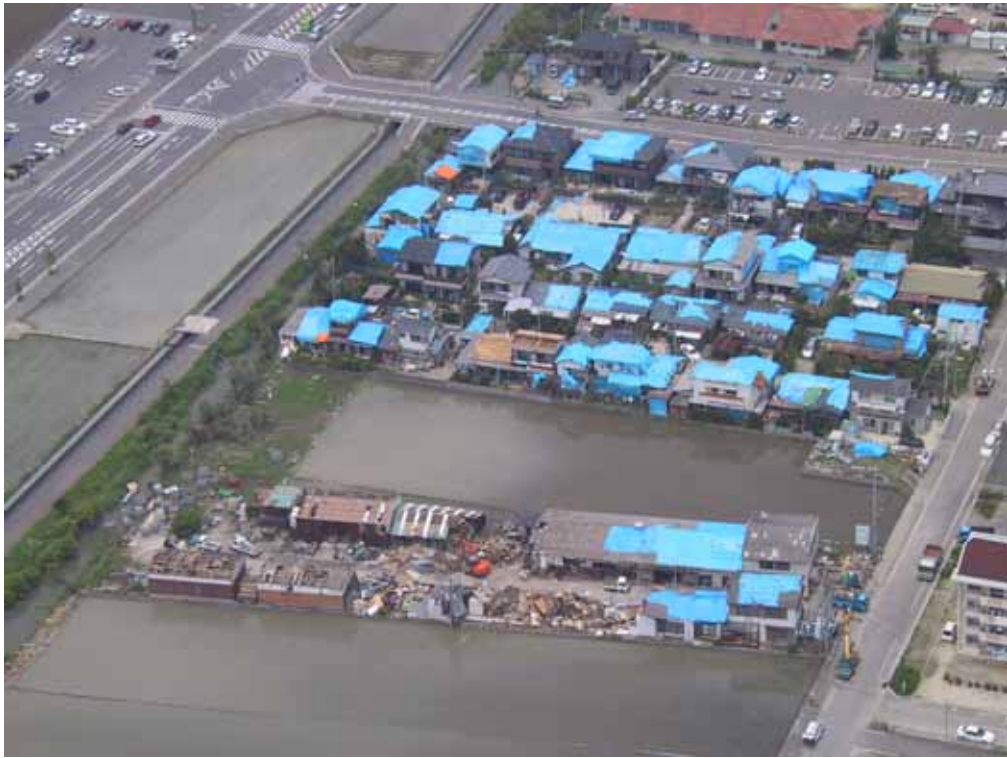
図 12 木原地区の被害

一方、佐賀東高校の南西に位置する新郷本町地区及び約200m北東側に位置する木原地区では、大きな被害が発生している(図11~13参照)。特に木原地区では、比較的新しい住宅の屋根がほとんど被害を受けブルーシートが被せられ、図12の下側に位置する作業場倉庫にも全壊しているものが確認された。

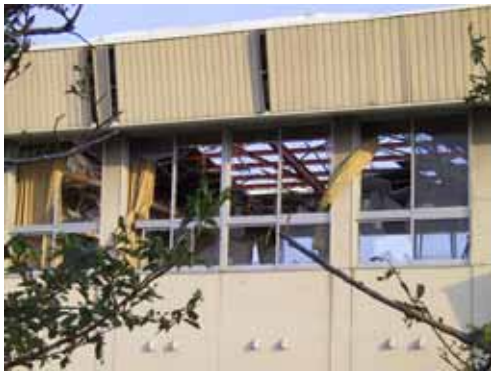
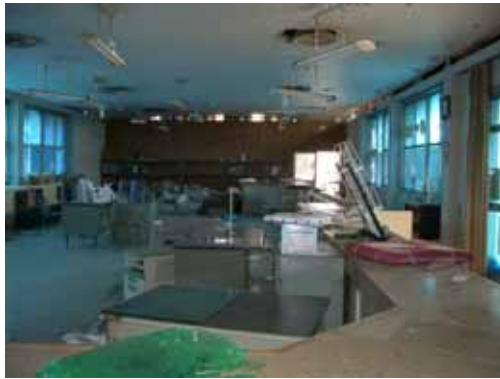
農協施設（屋根剥離、窓ガラス破損、天井落下） 同内部（天井が持ち上げられている）

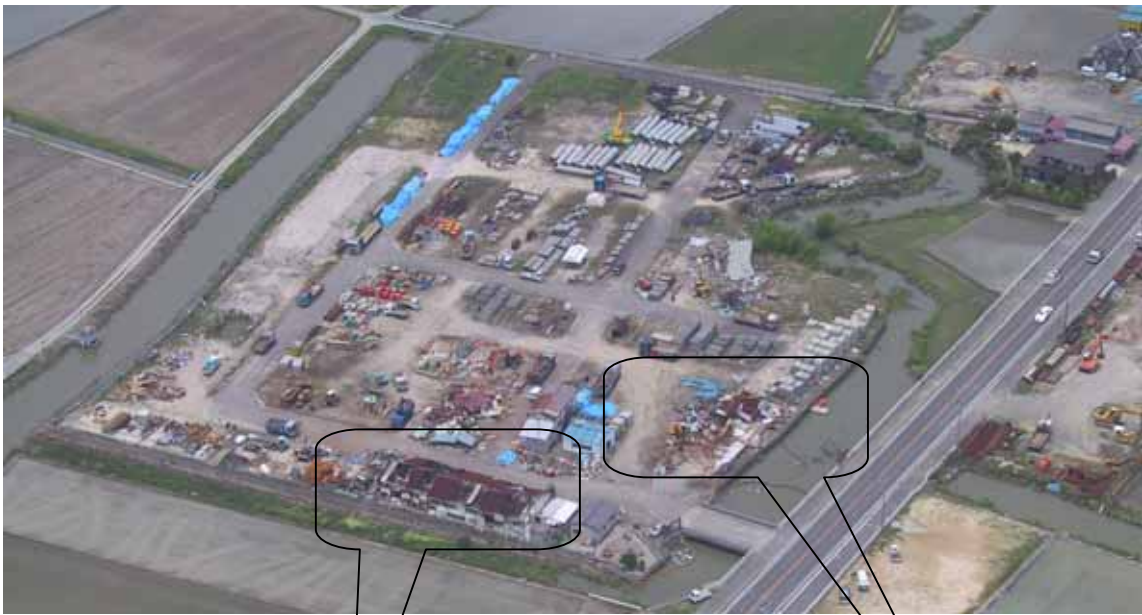
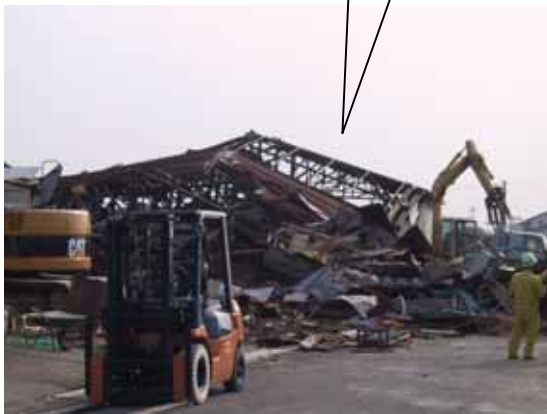
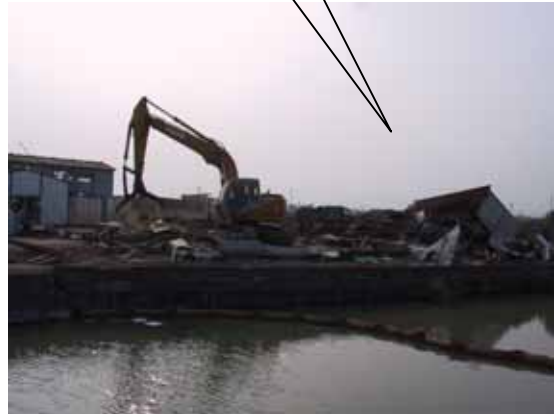
建設資材置場（鉄骨造倉庫の崩壊）

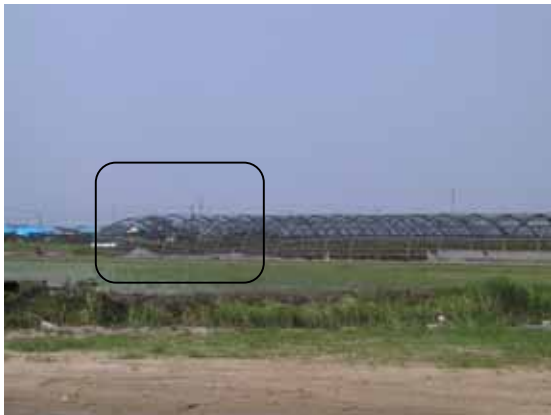
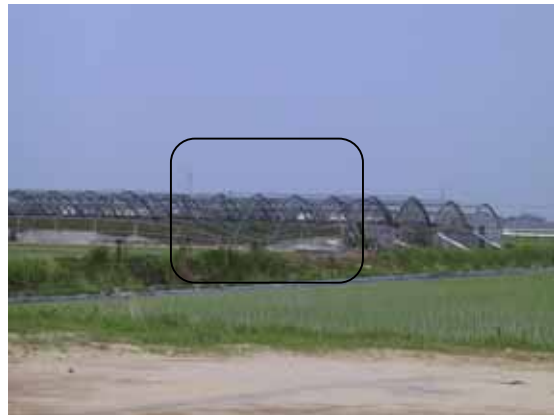
2ヶ所で湾曲したビニルハウスのフレーム（資材置場の東側）

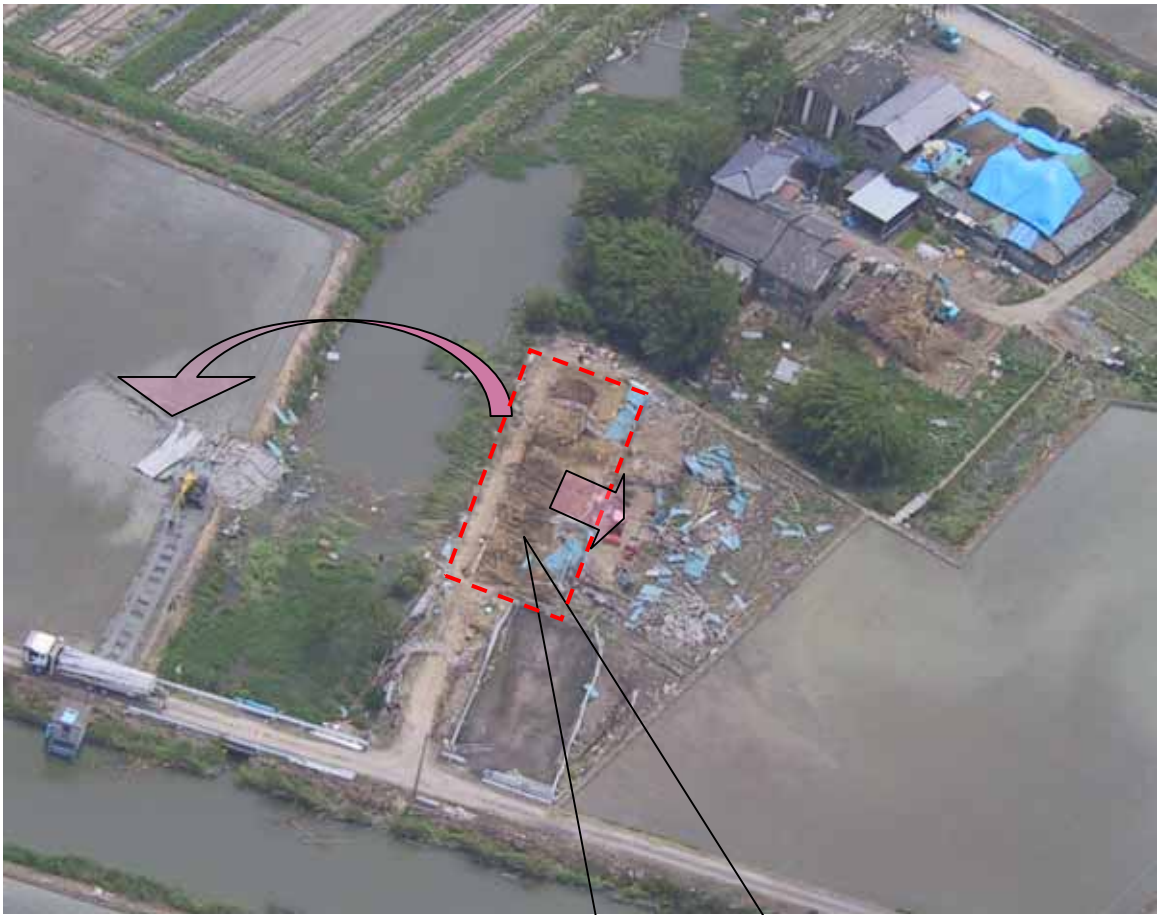
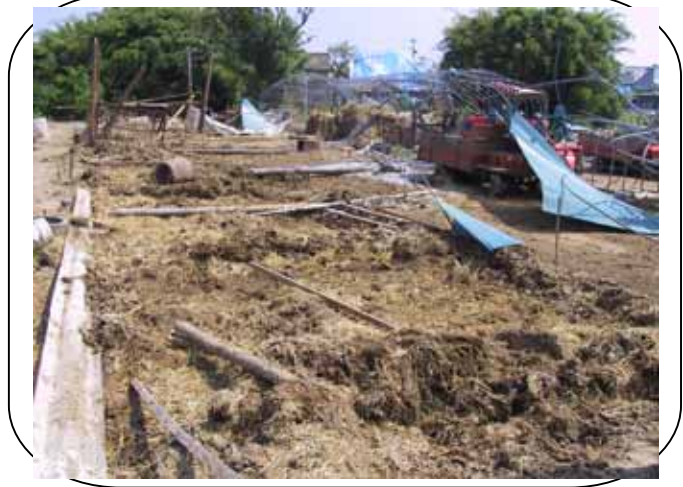
図 15 全壊した牛舎（巨勢町）

佐賀市 1 棟(内訳:倒壊 1 棟(12 頭中 4 頭負傷))(図 15 参照)

牛舎の屋根は東方向、柱・トタン板は西方向に飛散している

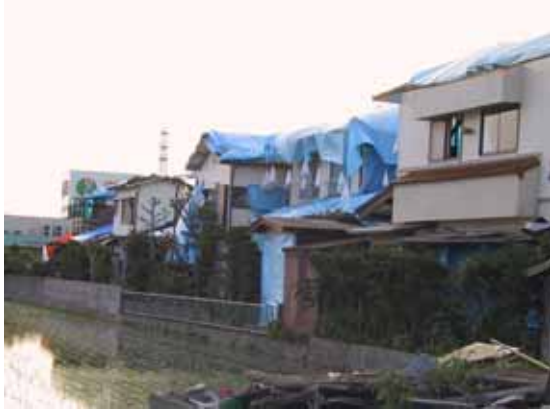
屋根等の被害

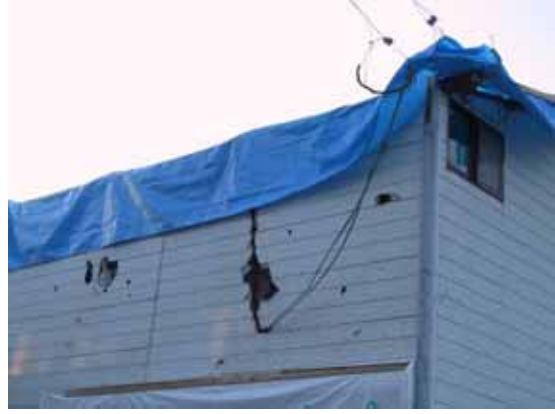
外装材の損傷（飛来物の衝突痕）

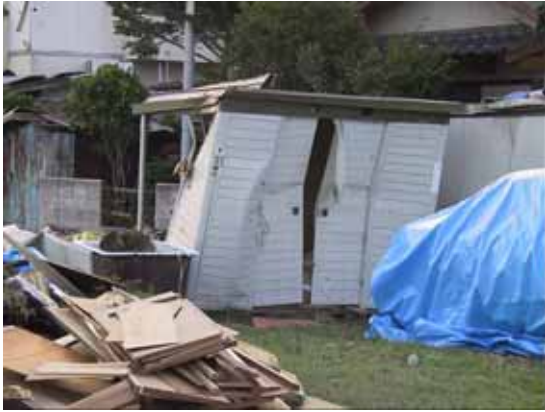
物置の被害

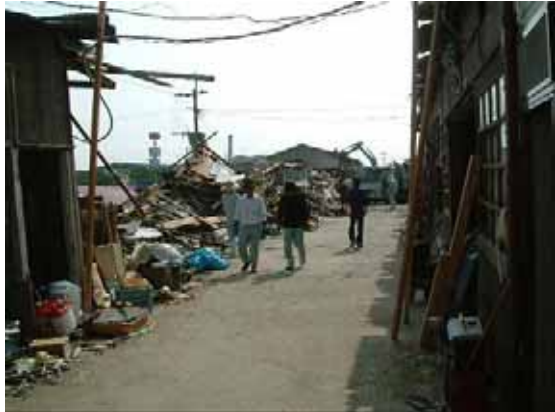
家屋の被害

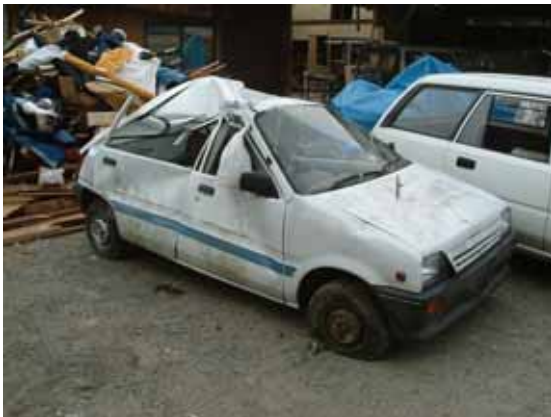
車両の損傷

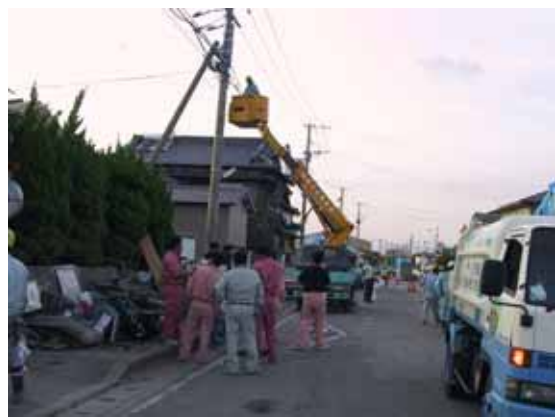
電線等の復旧工事

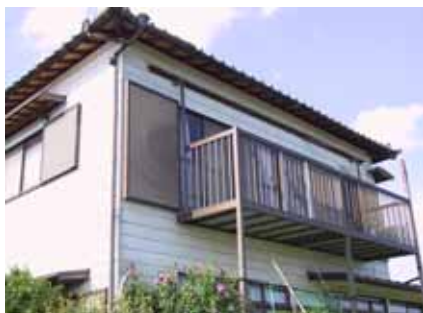
庇が突風で吹き飛ばされた住宅

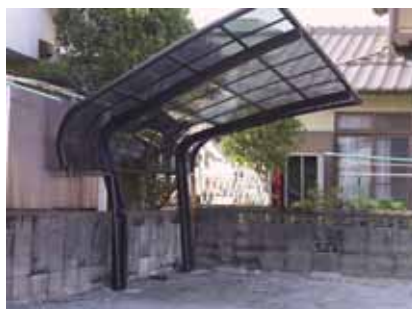
折れ曲がったカーポート

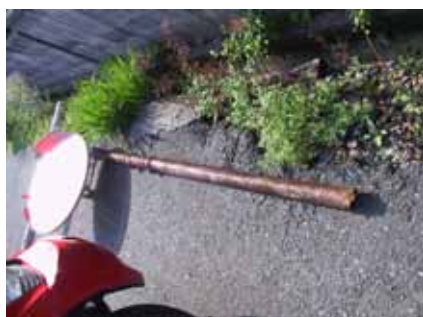
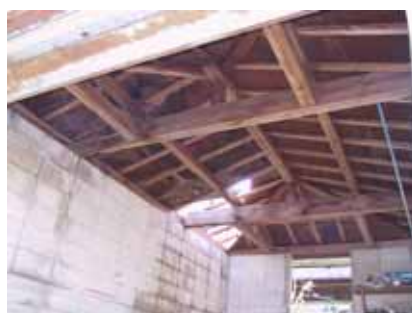
折れたカーブミラー（かなり錆びている）ガレージの木造屋根の一部損壊
