令和6年2月21日
国土技術政策総合研究所

令和6年能登半島地震 専門調査結果(中間報告)を公表します

令和6年能登半島地震 道路構造物の被災に対する専門調査結果(中間報告)

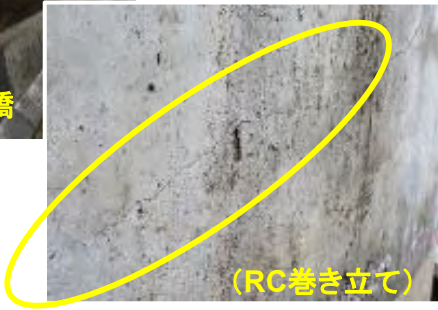
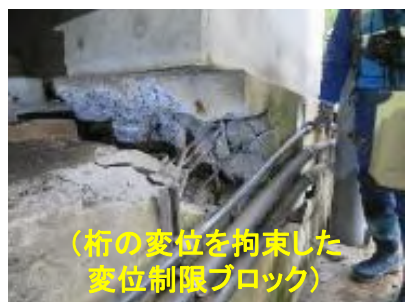
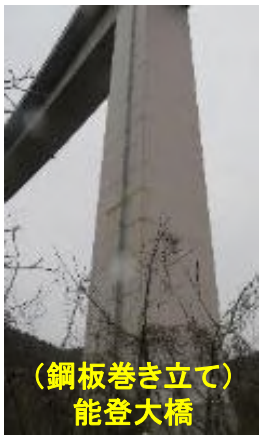
上町高架橋

② 耐震補強が復旧に寄与した例

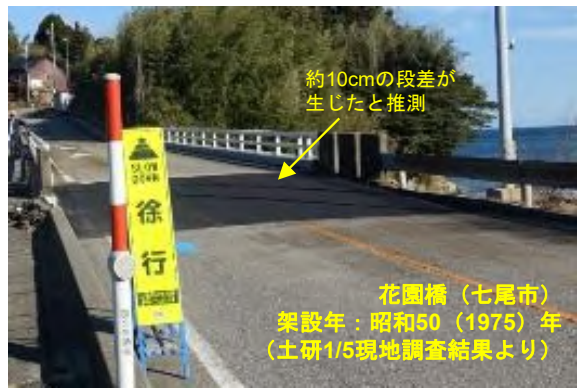
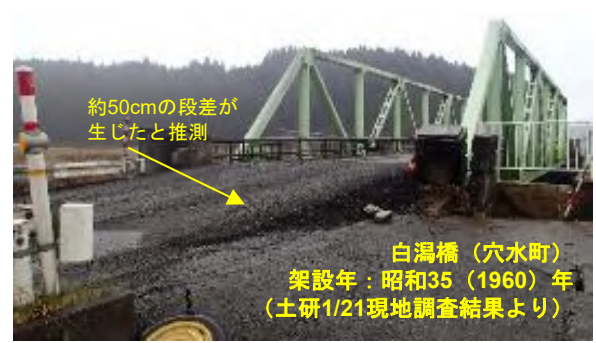
① すりつけを行い速やかに緊急復旧した事例

- 橋台背面について、小規模な段差は多数発生しているが、速やかに緊急復旧できている
- 平成8年道路橋示方書で踏掛版を設置することが望ましいとし、平成24年道路橋示方書で橋台背面アプローチ部の構造を規定しており、その効果が現れている
- 一方で、液状化により1.5m地盤が沈下した橋梁もある

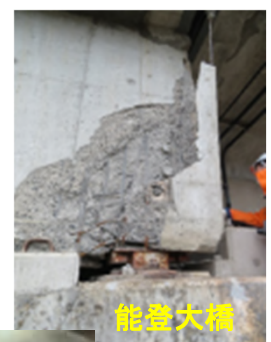
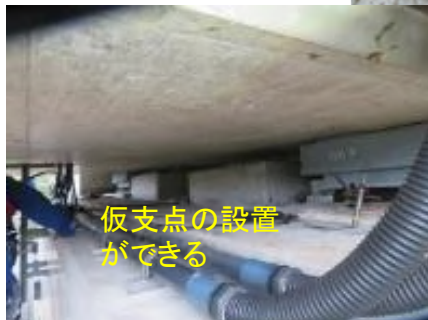
能登大橋

- 支点部が損傷しても、仮支点が設置できるスペースがあることで、迅速な応急復旧が可能になった

耐震補強により段差防止と縁端拡幅がされていた

仮支点の設置ができる

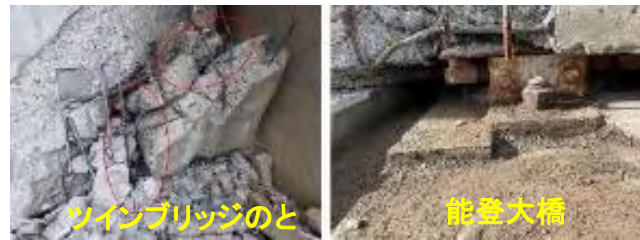
ツインブリッジのと

- 支点部でPC桁が損傷すると、プレストレスの状態の把握が困難であり、復旧の支障となる

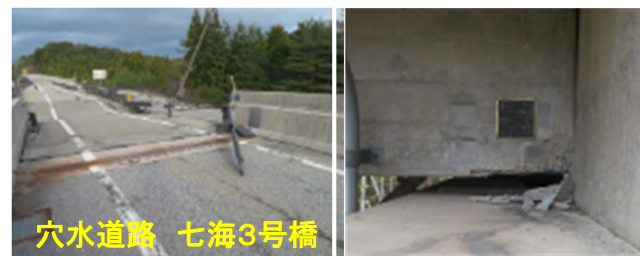
穴水道路 七海3号橋

- 土工部の信頼性の評価が困難なことで、橋の挙動の制御が困難 (本復旧に向けて土中部の掘削調査が必要な場合も生じた)

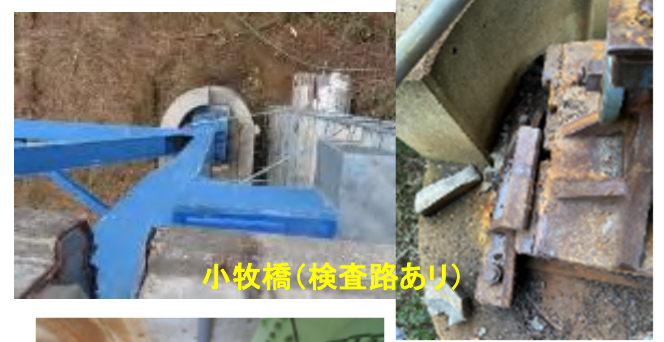
小牧橋 (検査路あり)

- 橋面位置で変位が出ないまま、支点が不安定になっている可能性があり、点検が必要であった。
- 支承周りは狭隘部も多く、検査路が有効であった。

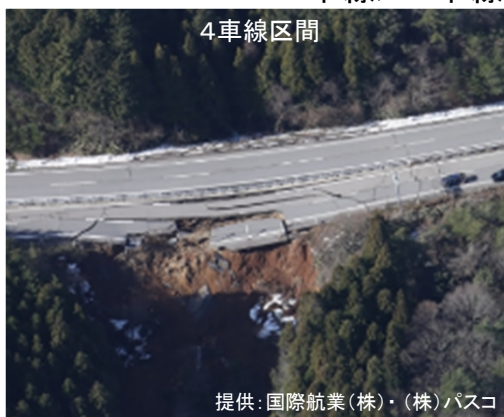
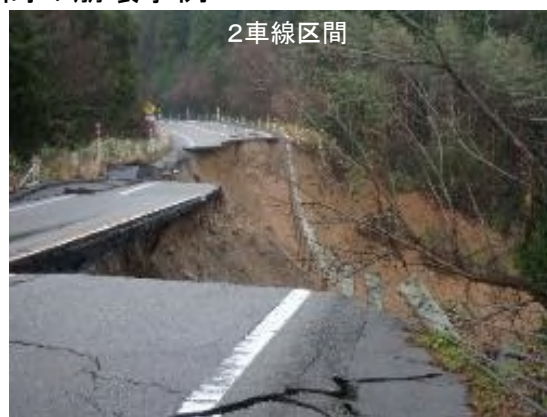
4車線／2車線区間の崩壊事例

- ✓ 4車線区間(約 6km)―盛土崩壊 5件、うち**交通機能全喪失0件**
- ✓ 2車線区間(約21km)―盛土崩壊 16件、うち**交通機能全喪失9件**

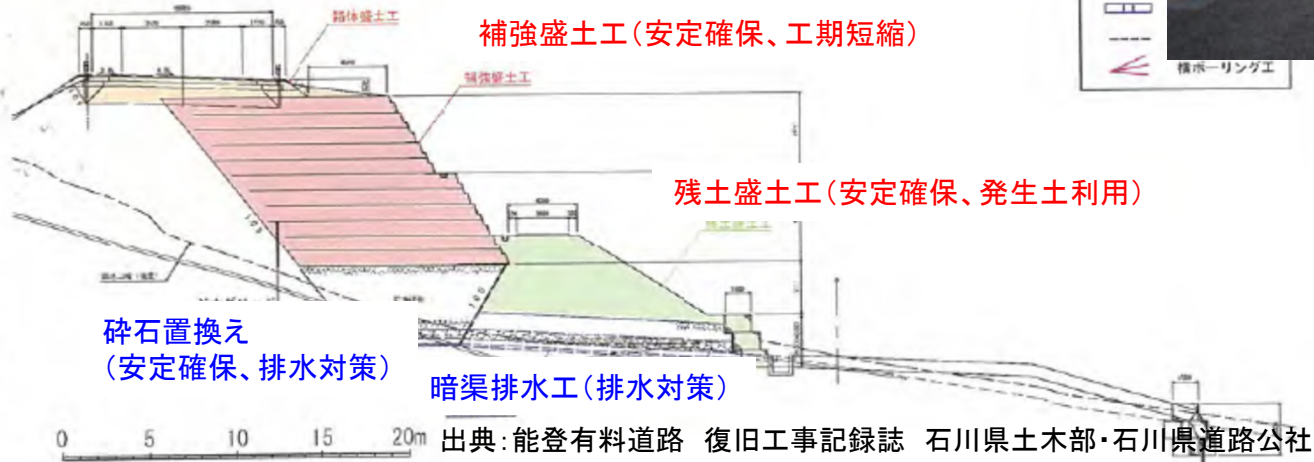
盛土高約15mの谷埋め盛土でクラック程度の被災
 H19大規模崩壊箇所(縦14)で基礎地盤砕石置換え、補強盛土、抑え盛土により復旧された箇所

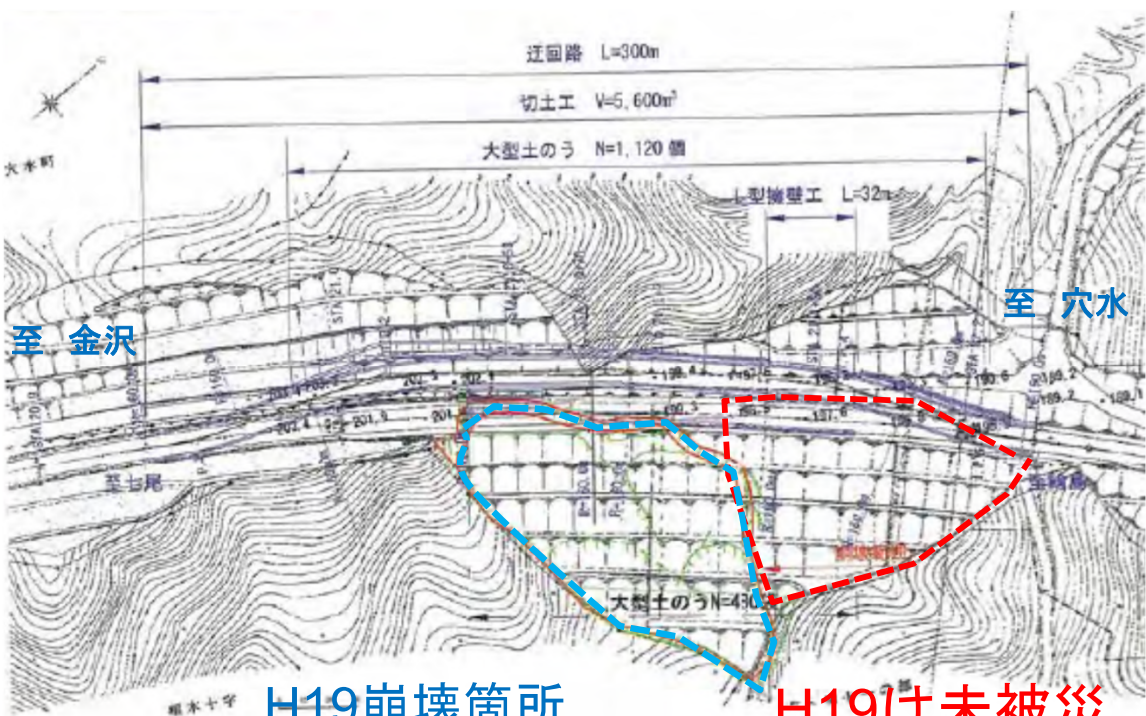
- ・H19年地震で被災し復旧した場所に隣接し(同じリスク要因を有する)、H19年未被災だった部分が、R6地震では重度の被災(大きく沈下)

H19崩壊箇所
(当時、十分な対策を講じて復旧)
→R6は軽微な被災

H19は未被災(未対策)
→R6は重度の被災

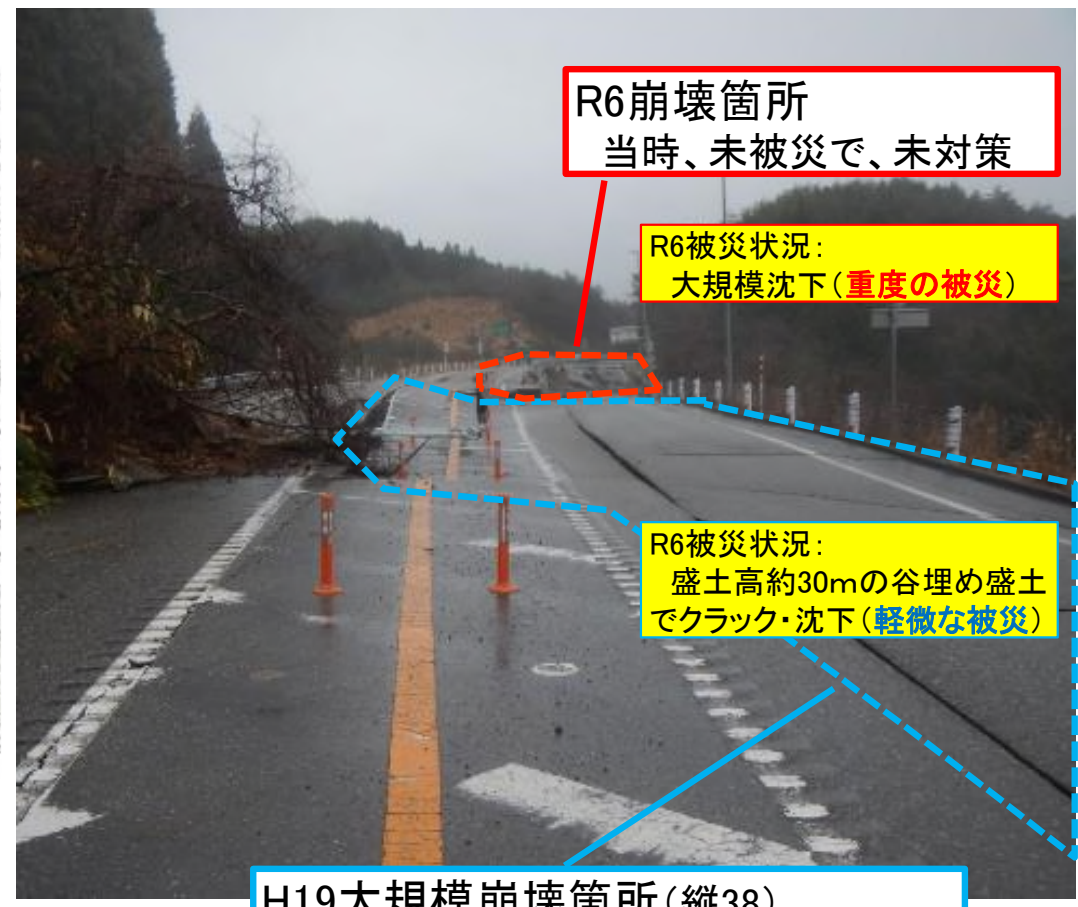
R6崩壊箇所
当時、未被災で、未対策

R6被災状況:
大規模沈下(重度の被災)

R6被災状況:
盛土高約30mの谷埋め盛土でクラック・沈下(軽微な被災)

H19大規模崩壊箇所(縦38)
当時、基礎地盤碎石置換え、補強盛土、抑え盛土により復旧

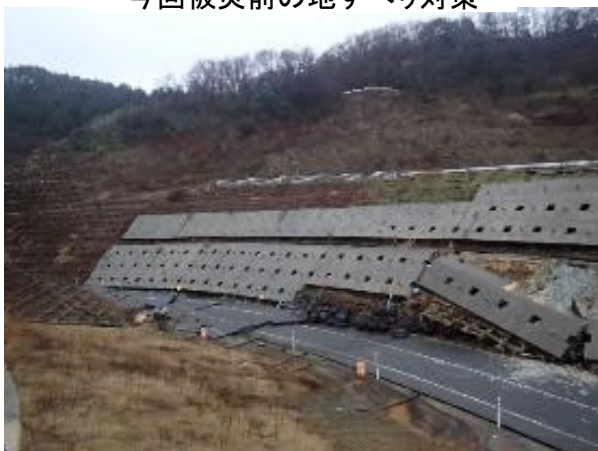
- 一般国道249号、珠洲市大谷地区(烏川大橋取り付け部のループ部切土のり面、2014年供用)(現地調査)
 - ・当該箇所は地すべり地形で、施工中に不測の地すべりが発生して対策を追加し、さらに監視も実施していた特殊な条件にあたる箇所。
 - ・R6年地震では、地すべりにより滑動。路面やグラウンドアンカー等が破損。
 - ・本格対策には、地すべり、地形や地質など詳細な調査を行った上で、当初の地すべり対策を含めて全体的な見直しを検討する必要がある。

R6被災状況: グラウンドアンカー施工のり面の被災

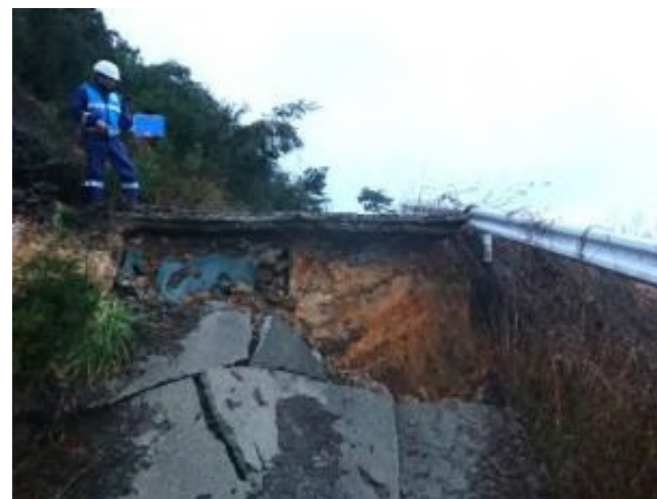
R6被災状況: 地すべりによる段差亀裂

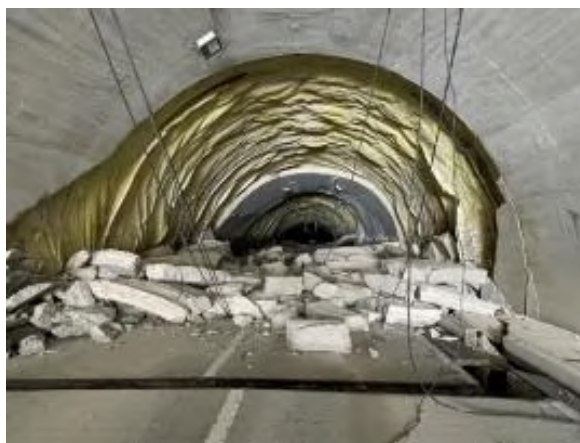
大谷トンネル(国道249号)

- 地山の大規模な変形によって確保していたトンネルの内空に変形が生じ、これに伴って覆工コンクリートの崩落が発生し、道路交通機能が途絶するとともに道路啓開(緊急復旧)の活動も困難となった。
- 大谷トンネルは、地すべり地帯に位置し、施工当時から対策を行っていたところであり、地震による地山の大規模な変形の影響が考えられる。
- 中屋トンネルは、地質の変化が大きい区間や地山が膨張性を示す区間があり、施工当時から対策を行っていたところであり、地震による地山の大規模な変形の影響が考えられる。
- 今後、現場の地山の変形状況、地形、地質を調査し、被災メカニズムの分析を踏まえたうえで、復旧について検討することが必要。

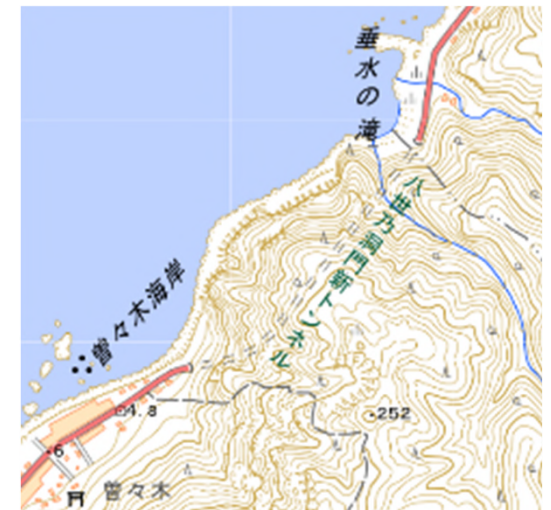
- H19能登半島沖地震で被災した旧八世乃洞門の復旧では、不安定な岩塊が広い範囲に存在していたことから、路線計画から見直し、その付け替えとして新しいトンネル(八世乃洞門新トンネル)を建設(H21.11開通)
- 八世乃洞門新トンネルは、今回の地震において坑口付近で落石や崩土は生じたものの、トンネル自体には大きな損傷なし
