ワールドトレードセンター(WTC) 災害調査

危機管理技術研究センター
建築災害対策研究官 上之園 隆志

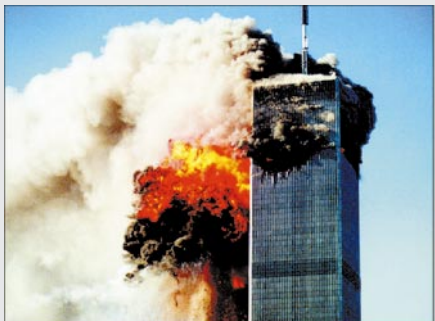
写真 - 1 WTC 2への航空機の衝突(FEMA報告書)

飛行機が中間階に激突、侵入し、外周及びコアの鉄骨柱へ直接的な破壊をもたらした。さらに激突階付近の柱及び床トラスの耐火被覆がはがれ、加熱により数階分の柱が座屈、軸耐力を急激に喪失した。柱の座屈の原因は、熱による柱の耐力低下、熱により床が伸びることによる柱の面外方向への変形、床と柱をつなぐ接合ボルトの破断による柱の座屈長さの増大が考えられる。さらに床の落下により上部数階の重量が下階床に衝撃的に載り、床構造は容易に破壊した。その後は、床の落下と柱の座屈が連鎖的に生じ全体破壊が生じたものと思われる。

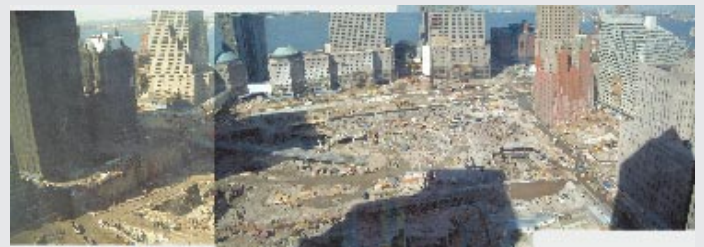
写真 - 2 WTC災害の跡地
