解体建物実態調査に基づく劣化状況の把握

住宅研究部 住宅瑕疵研究官 高橋 暁
 住宅生産研究室 室長 布田 健 主任研究官 中川 貴文
 住宅ストック研究室 主任研究官 西田 和生

(キーワード) 木造住宅、解体調査、蟻害、腐朽

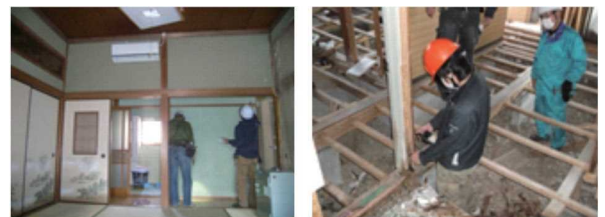
写真1 現況調査の実施状況 写真2 劣化調査の実施状況
