平成26年11月22日に発生した長野県北部を震源とする地震による建築物の被害および周辺地盤の調査

(キーワード) 地震被害調査、木造住宅、地盤、長野県神城断層地震

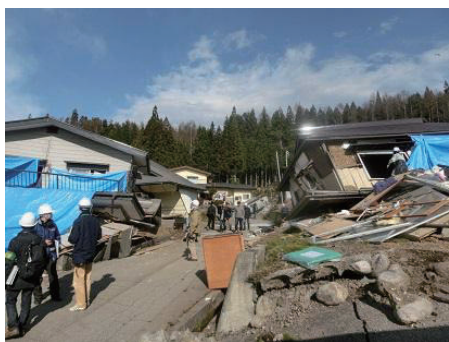
平成26年11月22日22時08分頃長野県北部で発生した地震により被害を受けた木造住宅を中心とした建築物の被害状況を把握するため、(独)建築研究所と共同で倒壊した住宅が集中しているとの情報があった白馬村神城地区を中心に調査を行った。一次調査では、同地区内の堀之内地区において、倒壊した住宅や残留変形の大きい住宅が多数確認された。このような状況から最寄りの地震観測点である白馬村北城の計測震度5強より大きな地震動が生じていた可能性が考えられる。その他、土塗り壁を有する住宅の被害、柱脚接合部や筋かい端部が緊結されていない住宅の被害、柱や土台を基礎に緊結していない住宅の横ずれ、ブロック基礎や無筋基礎の住宅の被害が多く確認された。二次調査では木造住宅の内観も含めた詳細な被害状況の調査等を行った。

写真1 倒壊した住宅

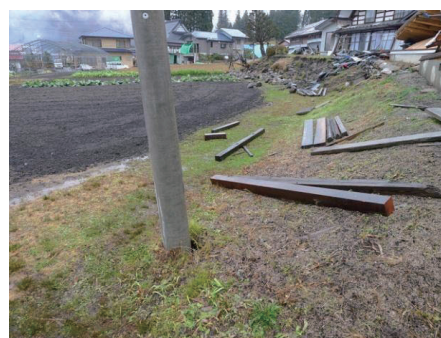
建築物の被害が集中した堀之内地区は、南向きの緩斜面(段丘)に広がる集落である。このため、数多くの石垣や擁壁が存在するが、その大部分は、南向きに変位するように被災していた(写真2)。また、この地区では、南向きに移動・傾斜した電柱も多く、その脚部と周辺地盤との間には5-30cm程度の隙間が生じていた。これらの被害状況からも、大きな地震力が南北方向に作用したと推察される。

堀之内地区は、昔は大きな湖の岸近くだったとも言われており、地質が軟らかく、斜面の向きに地盤が変化している可能性がある。このことと被害との関係については、今後、地盤資料の収集などを行い、検討を進める予定である。

写真2 南向きに崩壊した石垣と傾斜した電柱
