中小河川の河川護岸における再度災害の防止に向けて

河川研究部 河川研究室 室長 諏訪 義雄 主任研究官(博士(工学)) 福島 雅紀 主任研究官 山本 陽子 研究官 鈴木 淳史

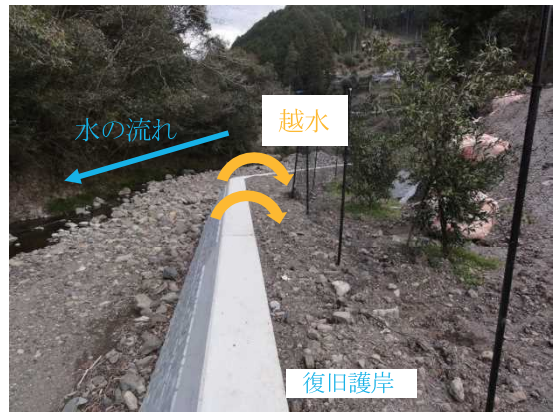
例が複数箇所認められた。現地を確認したところ、流下能力が大きくなり、洪水時の水位上昇により、護岸の天端から被災していると思われた(写真1)。復旧は、上流部の既設空積護岸と連続するように行われているため、空積護岸が被災した場合、再被災の恐れがある。このような再度災害を防ぐために、復旧護岸を山側の安定した場所（岩盤等）に向かって差し込むように施工することで、既設護岸が被災しても復旧護岸の再被災は防ぐことになると考えられる(写真2)。当研究室としては、中小河川における被災状況を引き続き調査し、再度災害の防止に向け、情報提供を行ってまいりたい。

写真1：湾曲部内側における被害の復旧

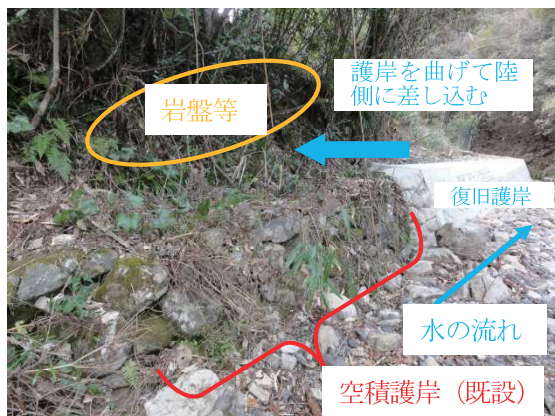
写真2：再度災害を防止する復旧案
