国総研研究報告 第70号

# 国土技術政策総合研究所 研究報告

平成28年熊本地震で被災した道路橋の  
再度災害の低減と早期道路機能確保を考慮した復旧対策

Restoration measures for road bridges damaged by The 2016 Kumamoto Earthquake  
in consideration of reducing re-disaster and securing road functions at an early stage

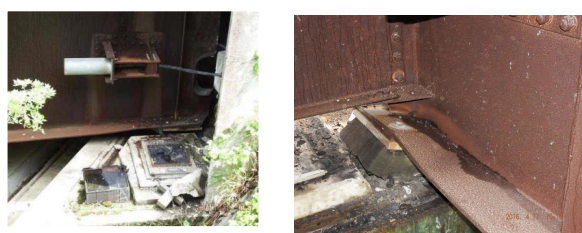
地震の影響により、P2橋脚上以外の全ての支点上で積層ゴム支承が破断し（写真-3.1）、主桁が支承から逸脱したり。P2橋脚上の支承は全5基中部分的なものも含めゴム支承の破断が3基に生じたが、2基は破断せずゴム支承が変形した状態であった。これにより、図-3.2に示すように、下部構造に対して上部構造が最大で1mほど谷側に相対的に水平移動した<sup>3)</sup>。

写真-3.1 支承の破断 (A2橋台) 写真-3.2 主桁支点部の変形 (A1橋台)

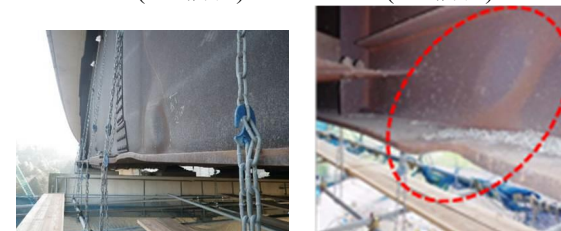
主桁及び床版に生じた損傷の平面的な位置を図-3.3に示す。主桁の変形は、各支点部（写真-3.2）並びに径間部であるP1-P2径間のG1、G2主桁のJ9とJ10（写真-3.3）及びP3-P4径間のG4、G5主桁のJ21で生じた。なお、Jは主桁の連結位置を表す。支点部の損傷はいずれも支点上の下フランジ及び補剛材の局所的な変形に留まっていた。一方、径間部の変形は大きく、G1主桁のP2橋脚支点部近くで最

写真-3.3 主桁径間部の変形 (P1-P2径間)

下フランジ及びウェブが座屈し大きく面外変形したP1-P2径間にあるJ9-J10間の断面は、G1主桁の変形状態やRC床版のひび割れ状態から当初保有していた耐荷性能が低下している可能性が懸念される状態と判断した。変形した部位の形状から当該断面への冷間加工や熱間加工の適用は困難であり、材片追加としてのあて板工法についても、あて板と母材との空隙が大きくなってしまい、その空隙を別の材片等で埋めて一体化を図ることは困難と考えた。また、これらの部位に生じた変形状態から、当該断面を構成している他の鋼部材にも相応の応力が残留している状態であると考えておくべきであるが、その残留応力を定量的に推定することも困難である。このため、材片取替についてはその施工プロセスにおいて他の部位に想定外の応力を生じさせるリスクも否定できないことから、適用は避けるのが望ましいと考えた。

以上を鑑み、当該損傷部位についてはいたずらに切除するようなことはせずそのままの状態であえて残置し、その上で当該断面の曲げ耐荷力及びせん断耐荷力を回復させ、かつ横倒れ座屈の対策ともなるように主桁と対傾構を図-3.8に示すように追加して設置し、断面を改造することによって耐荷性能を確保する方策を適用することとした。なお、図-3.8に示されている仮横桁は、上部構造をジャッキアップする際に仮受け用ベントの支持点とするために設置した部材であり、そのまま残置して活用して

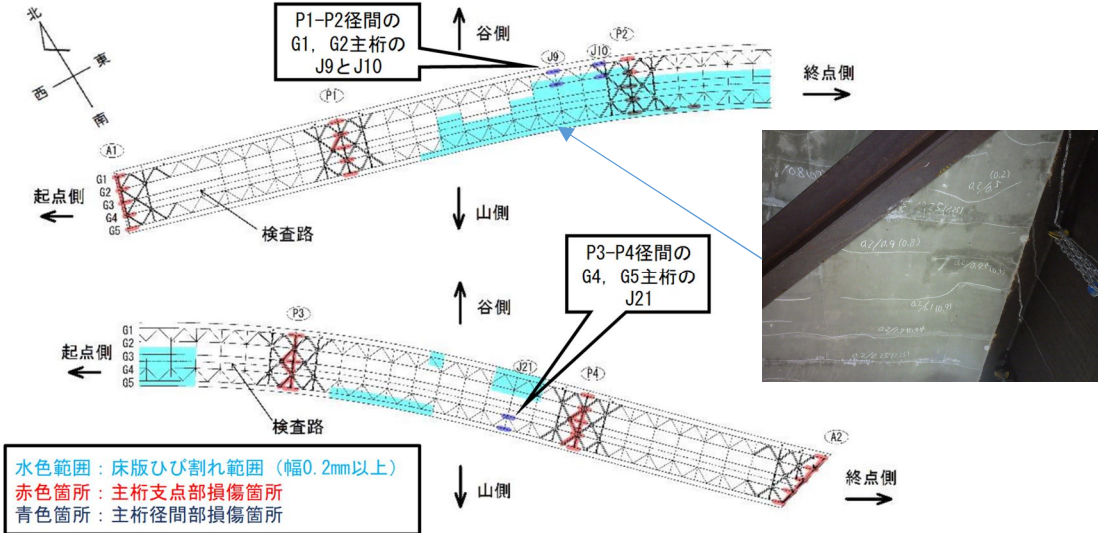
図-3.3 主桁及び床版に生じた損傷の平面位置

も大きかった。G1主桁のJ10付近の変形量を図-3.4に示す。ウェブにおいては全高にわたって変形しており、水平方向に最大で74mmの面外変形が生じた。下フランジにおいては鉛直方向に最大で25mmの面外変形が生じた。床版には、図-3.3に示すとおり、特にP2橋脚支座位部周辺で山側を中心に広範囲にわたるひび割れが生じた。このひび割れは概ね横断方向に伸びており、山側ほど幅が大きくなる傾向であった。床版下面から確認したひび割れと、舗装面を一部剥がして床版上面から確認したひび割れの位置関係から、一部貫通ひび割れがあることを確認した。

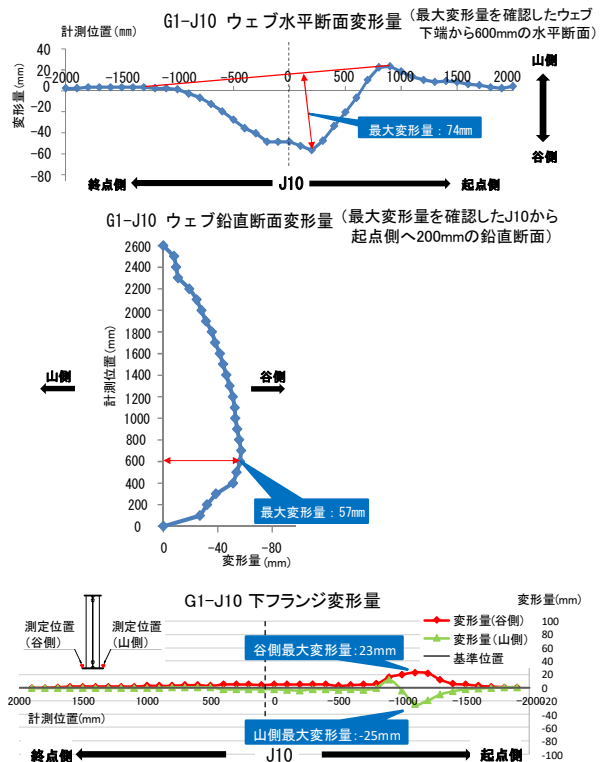
図-3.4 G1主桁のJ10付近の変形量

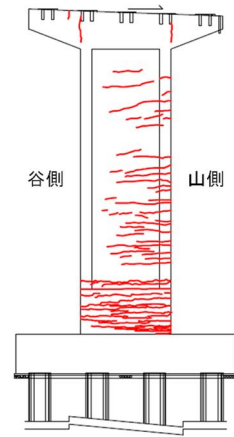
図-3.6 P2 橋脚起点側のひび割れ図

基部付近を中心に著しいひび割れが発生した<sup>1)</sup>。P2 橋脚の起点側のひび割れ図を図-3.6 に示す。弾性波試験及び超音波試験を行ったところ、P2 橋脚は充実部と中空部の断面変化部に推定ひび割れ深さが中空部の壁厚に達している箇所が確認された。そこで同箇所においてコア削孔を実施した結果、実際に鉄筋かぶりよりも深くひび割れが進展していることが確認されたこと、さらに既設の水抜きパイプから中空部に注水を行ったところ、断面変化部から漏水が確認されたことから、P2 橋脚は断面変化部近傍の中空部でひび割れが貫通に至っていると推定した。一方、P3 橋脚と P4 橋脚については、同様な調査により断面変化部直上の中空断面でひび割れが貫通しているような状態ではないことを確認した。

断面変化部近傍の中空部のひび割れにより低下したと推測されるせん断抵抗機能を補完するため、また、基部付近の充実部のひび割れにより低下したと推測される曲げ抵抗機能を補完するため、橋脚の外周を RC 巻立てにより補修することとした。このとき、補修設計上は、既設橋脚に配置されている軸方向鉄筋の耐荷力には期待しないこととした。さらに、P2 橋脚の塑性変形能をより確実に確保するため、塑性ヒンジ長  $L_p$  の 4 倍の区間の中空断面内部にコンクリートを充填することとした。これは、平成 24 年以降の道路橋示方書において、既往の研究<sup>7)</sup>を踏まえ、中空断面を有する RC 橋脚においては塑性領域及びその影響を受ける範囲の部材断面は充実断面とする方法が規定されるとともに、その具体の範

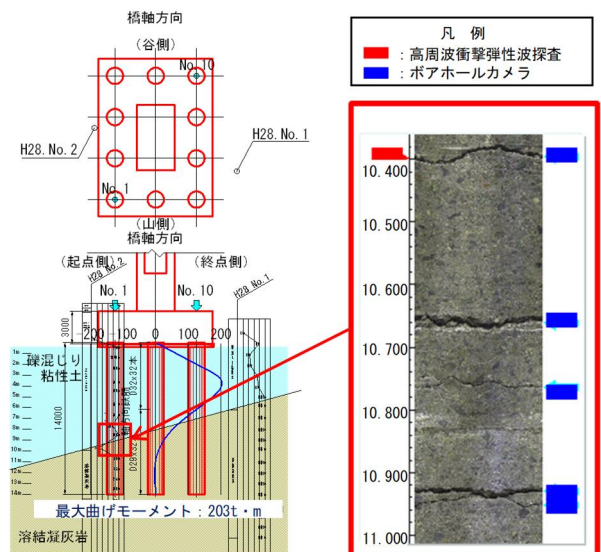
P2 橋脚については、図-3.7 に示すとおり、水平ひび割れが、杭頭ヒンジを仮定した場合に計算上杭の曲げモーメントが最大となる位置よりも深い位置にある礫混じり粘性土層と溶結凝灰岩層の境界付近に生じていることから、せん断破壊が生じた可能性があるかと推測した。また、調査対象は 10 本の杭のうち対角線上の 2 本であったものの、2 本とも同じ様な位置に水平ひび割れが確認されたことを踏まえ全ての杭が損傷を生じていると推測した。

図-3.7 高周波衝撃弾性波探査及びボアホールカメラによる調査の結果 (P2 橋脚 No.1)

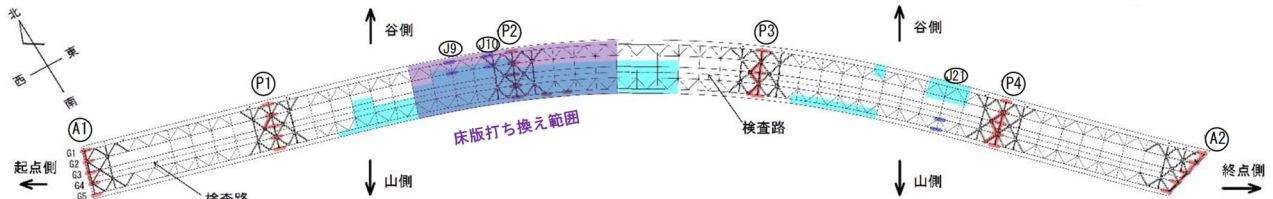
図-3.10 床版の打ち換え範囲

P2 橋脚支点部周辺の床版には山側の広い範囲で多数のひび割れが生じるとともに、一部は床版厚さ方向にひび割れが貫通している状態であることが確認された。そこで、このようなひび割れが生じた P2 橋脚支点部周辺のうち、設計活荷重が作用する状況下で床版に引張応力が生じることになる範囲については、床版を撤去して打ち換えることとした (図-3.10)。その際、既設床版と新設する床版の一体性を確保するため、既設床版の橋軸方向配力鉄筋との接合には重ね継手を適用し、継手位置を千鳥配置とした上で道路橋示方書<sup>9)</sup>の規定に準じて算出される重ね継手長を確保した。

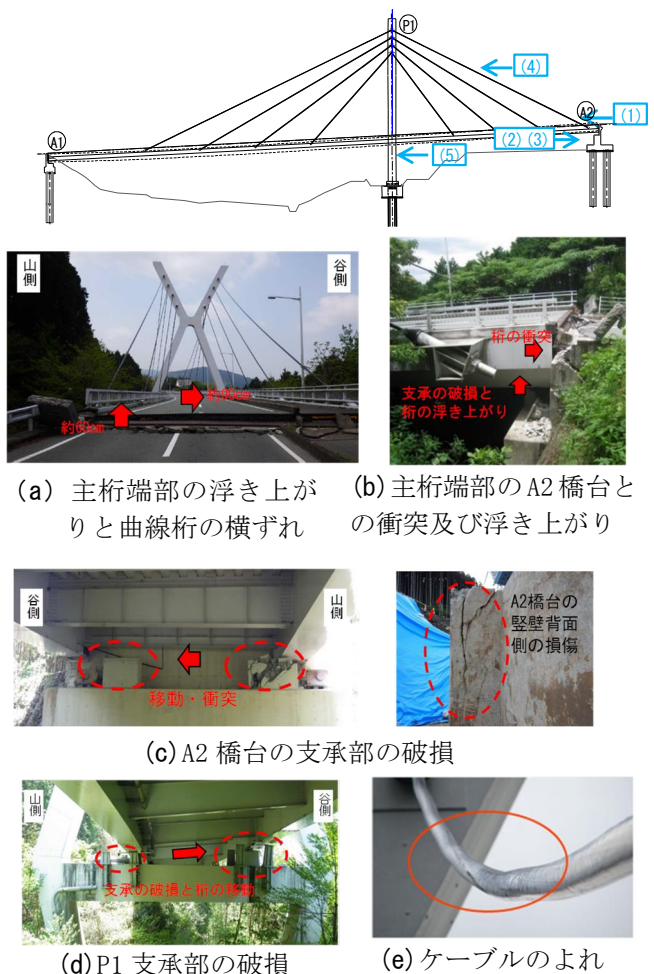
主ケーブルには、上段 1、2 段目のケーブルによれが確認され(写真-4.1(e))、照明柱と接触したケーブルでは被覆材が損傷した。また、下段 3、4 段目のケーブル定着部ではゴムカバーに約 5cm ずれと抜け出したような痕跡がみられた。しかし、主桁及びケーブル定着部には局部座屈等の変状は発生しておらず健全な状態であった。これら一連の変状は、A2 支承の破壊により桁端部が浮き上がり、上段 1、2 段目のケーブル張力が抜け、これに伴って 3、4 段目のケーブルには当初よりも大きな張力が作用する状態となるとともに、上部構造が橋軸直角方向にも移動したことによって生じたものと考えられる。ここで、下段 3、4 段目のケーブルの降伏強度はそれ

(a) 主桁端部の浮き上がり  
と曲線桁の横ずれ  
(b) 主桁端部のA2橋台との衝突及び浮き上がり

(c) A2橋台の支承部の破損

(d) P1 支承部の破損

主桁の損傷部位のうち、パラペットとの衝突による損傷が見られたA2側端部については、応力が残留していないと想定されることから、変形した端部の部位を切除し、新たに製作したものを接合することにより復旧した。一方、ウェブの局部的な面外変形や主桁内補強リブの破断が見られたP1橋脚上は

ケーブルプレストレスによる最大の軸方向圧縮力が発生している部位である。ウェブや下フランジの局所的な面外変形や主桁内補強リブの破断によりこの圧縮応力に対する抵抗機能や補剛材としての機能が低下していると考えられる。そこで、予めバイパス材、トラス補強材を設置した上で、当該部位を部分的に切除し、新たに製作したものと交換した。

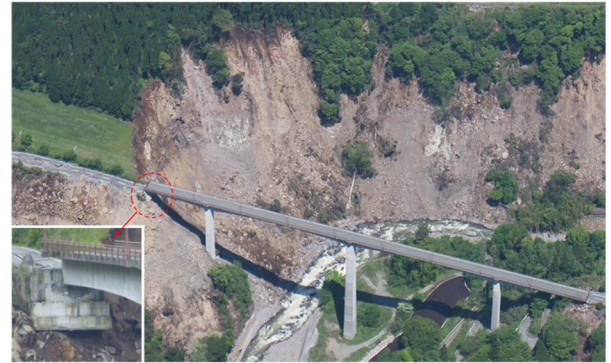
写真-5.1 阿蘇長陽大橋の周辺斜面の変状と A1 橋台の沈下

その上で、構造全体が変位しにくく、仮に周辺の斜面変状により橋台前面の支持地盤が崩落するような状況となった場合でもできるだけ通行機能を確保できるように配慮する観点から、構造全体が一体で挙動できるような極めて剛性の高い RC ラーメン構造により A1 橋台を再構築した。ここで、ラーメン構造の背面側は緩みが確認された範囲の外側の位置まで伸ばし、構造的なリダンダンシーが発揮できるようにした。また、上床版と柱部材の接合部が相対的な弱点とならないように、隅角部に十分な剛性を確保するためのハンチを設けた。その際、PC ラーメン橋の桁端支点部ともなる隅角部周辺で塑性ヒンジとなることがないように配慮し、ハンチは柱部材厚と同程度の大きな形状とした。さらに、A1 橋台背面側の道路については、下側の斜面が仮に再び

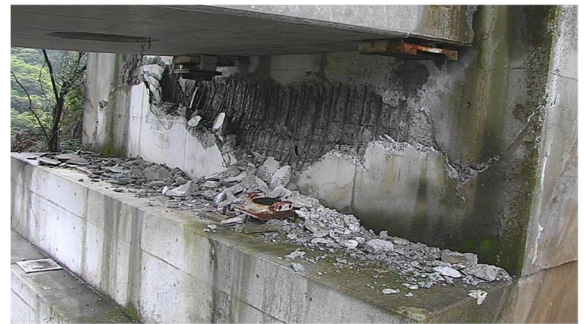
写真-5.2 A1 橋台の支承部の損傷状況

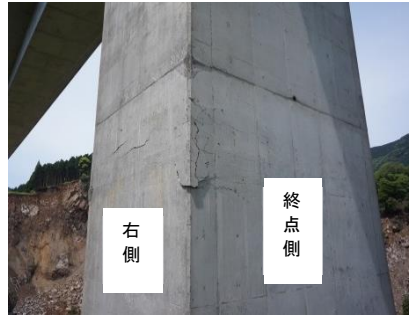
写真-5.4 P3橋脚の断面外面と内面の損傷状況

況の概略把握となった。3基すべての橋脚でひび割れが確認され、特にP3橋脚の中間高さ位置には大きなひび割れが生じていることが分かった。そして、次の段階として実施したロープアクセスによる外面側の損傷状態の近接目視調査(写真-5.3)の結果、P3橋脚の中間高さ位置において生じていた水平方向のひび割れの上下でコンクリート表面にわずかではあるが相対的なずれが確認された。このような損傷状況からは、外面側で確認されたひび割れは中空断面の壁を貫通している可能性が疑われた。このため、ひび割れが生じた中空断面の部位に対する診断や補修工法の選定にあたっては、ひび割れがコンクリート壁を貫通しているかどうかを把握するため、内面側の調査は、別の目的で橋脚躯体に予め設けられていた水抜き用の小孔(直径75mm)を活用し、そこから小型カメラを挿入して状態把握を試みた。しかしながら、既設の小孔を活用しているためカメラで見える範囲が限定されてしまい、また光源不足で映像が必ずしも鮮明ではない状態であった。そのため、箱桁内部からP3橋脚の柱頭部にアクセスし、柱頭部コンクリートに下向きの削孔を行って小孔(直径75mm)を設け、そこから中空部にカメラと光源を降下させて内面側コンクリートの損傷状態の把握を行った。その結果、写真-5.4に示すように、外面側で確認されたひび割れ位置に概ね対応する位置で内面側にもひび割れが生じており、ひび割れはコンクリート壁を貫通している状態であることがわかった。このような調査のプロセスを経て明らかとなったP3橋脚全体のひび割れ状況を図-5.2に示す。ひび割れは充実断面となっている基部でも生じていたが、中空断面となっている中間高さ位置で生じたひび割れと比較すると損傷程度は小さいものであった。なお、P3橋脚には残留傾斜は確認されなかった。

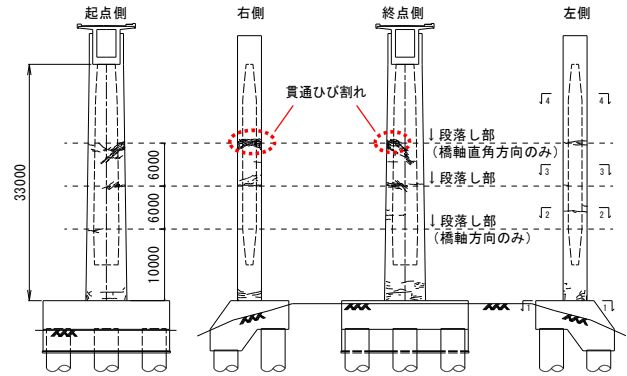
図-5.2 P3橋脚の貫通ひび割れ発生状況

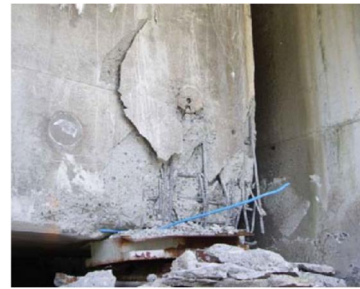
また、PC箱桁からなる上部構造にも、箱桁内外面にそれぞれひび割れが確認された。これらのひび割れの内外面の位置関係や超音波法によるひび割れ深さの調査の結果から、断面を貫通していると推定されるひび割れは確認されなかったが、箱桁端部の支点直上部では、写真-5.5に示すように、コンクリートが剥落して、鉄筋が露出するような損傷が生じた。

写真-5.5 A2橋台側の支点直上部の損傷

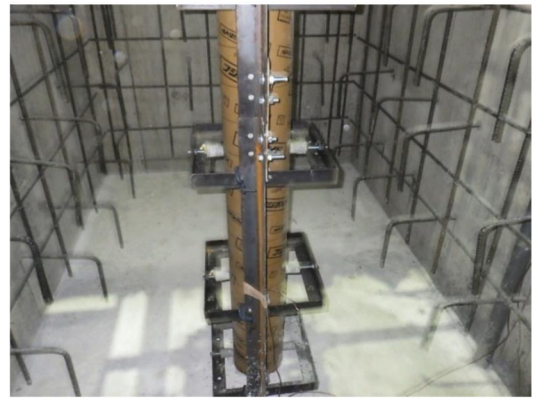
写真-5.6 P3 橋脚内空側の配筋状況

部の状態が確認できるようにするため、写真-5.6 に示すようにカメラの挿入が可能な直径 20cm の点検孔（ボイド管）を設けた。点検孔の施工にあたっては、ボイド管を L 形鋼で固定して位置決めをした上で、コンクリートの充填時の圧力によって潰れな

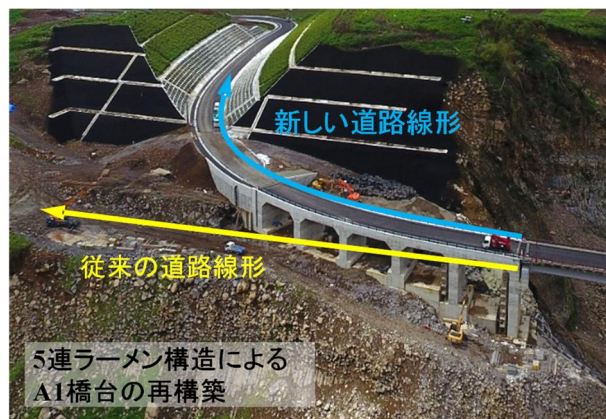
写真-5.7 A1 橋台部の復旧の全景

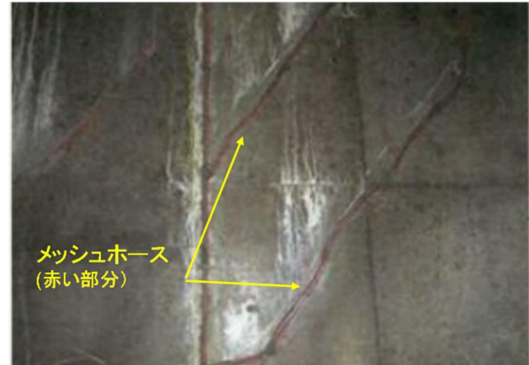
写真-5.8 桁内部のひび割れ補修状況
