### 3章 第2回塩害調査（2000年実施）

#### 3.1 調査目的

この調査は、国内の海岸部付近の国道に建設されている橋長 15m 以上のコンクリート橋を対象に、海岸線からの距離・供用年数・損傷状況を調査することにより、1982年調査と比べて約20年後の2000年における、全国的な塩害による被害の実態状況の把握及び1982年調査で調査対象範囲外となっていた内陸部の塩害状況を把握することを目的としたものである。

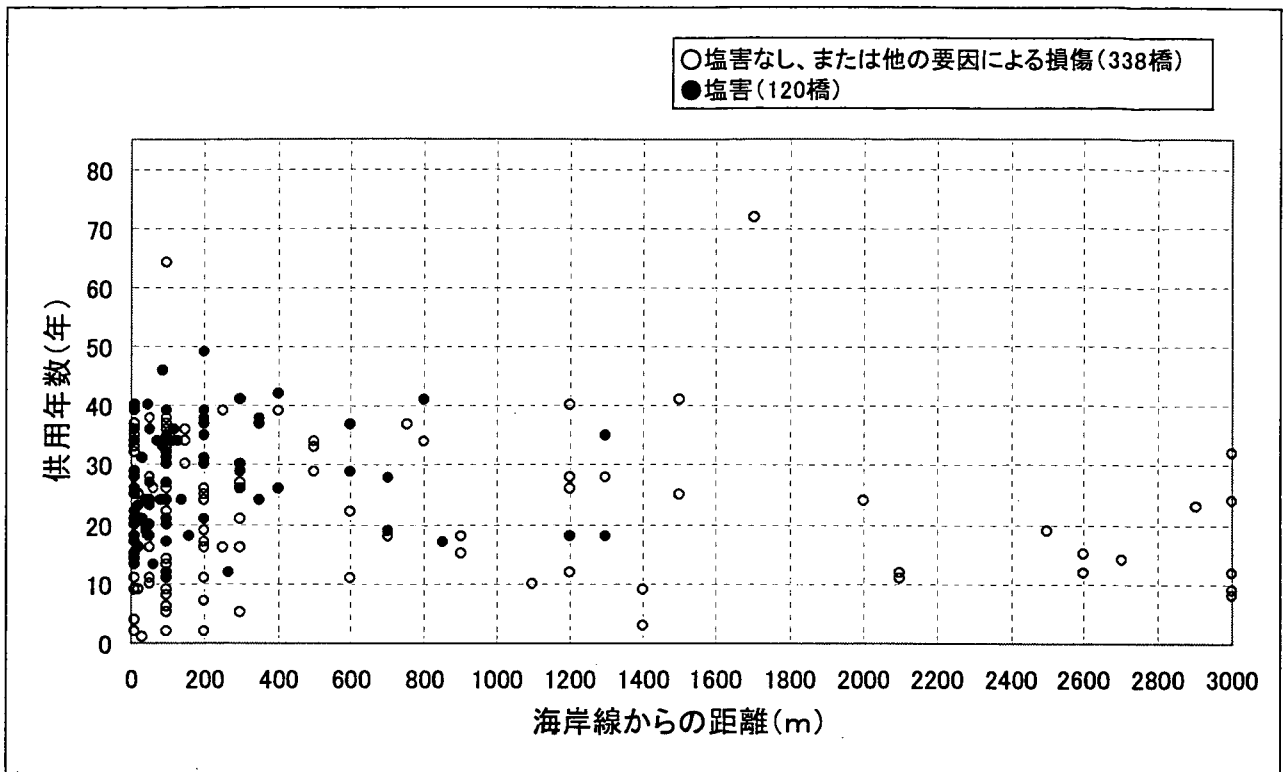
図-3.9 地域区分A・Bの塩害実態状況 (第2回塩害調査)

① 図-3.9、3.10より第2回塩害調査では、海岸線から500m以上離れた内陸部にまで塩害が発生していることが確認できた。特に、地域区分A・Bにおいてその傾向は大きい(A・B; 3.5%、C; 1.5%)。このことから、海岸線からの距離別による塩害の発生状況は、従来言われているように距離に

② 図-3.9、3.10より海岸線からの距離が1km以上離れたところで、塩害を受けているものもいくつか見受けられた。

③ 図-3.9、3.10より供用後10～20年程度の比較的早い時期において既に塩害による損傷が発生しているものがあることがわかる。

①上記1)の②の原因を確認するために、その橋を管理している道路管理者にヒアリングしたところ、その架橋環境が海水が河川内を逆流してくる環境であるという報告が一部あった。このことから、図-3.9、3.10で示しているような1km以上のところで塩害が発生しているデータの殆どが、特殊な架橋環境によることが原因であると考えられる。

②上記1)の③の原因について、その橋を管理している道路管理者にヒアリングしたところ、コンクリート材料として骨材に海砂を使用しているという報告もあった。このことから、海砂に付着している塩分の洗浄が不十分であった疑いがある。

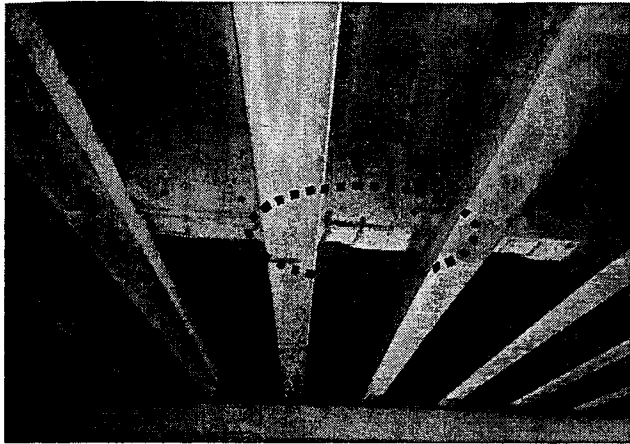
写真-3.1 損傷状況

③図-3.9、3.10で示しているデータの中に一部施工不良に伴い塩害が発生していると思われるものが見受けられた。その写真を写真-3.1、3.2に示す。写真-3.1ではT桁橋(ポストテンション方式)で中央部の横桁にだけ著しく鉄筋が露出していることがわかる。これは、コンクリートの打込み不良に伴う密実性不足によるものが考えられる。写真-3.2では、コンクリート剥離とその下の鋼材腐食が確認でき塩害による損傷と言えるが、写真を見る限りかぶり不足が疑われる。

(地域区分B、ポステンPC、  
竣工年数；1965年、海岸線からの距離；700m)

これらの施工不良もしくは塩害以外の劣化現象が生じていると思われるデータについては今後詳細な調査を実施していく必要がある。

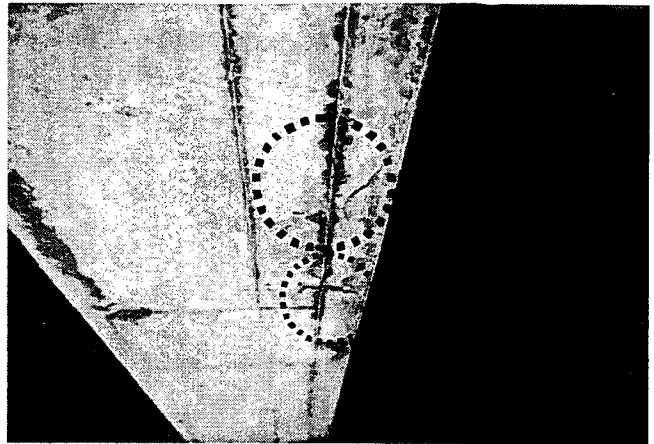
写真-3.3 損傷状況

④道路管理者が塩害と判定している中に一部、写真-3.3、3.4に示すように塩害以外の劣化現象が生じているものと思われるものがあつた。塩害によるひび割れであれば一般に主筋方向にひび割れが生じるという特有の性状を示すはずであるが、写真-3.3の事例では、そのようなひび割れ性状は示していない。これは、温度応力、乾燥収縮により生じたひび割れ中に飛来塩が浸入し、塩害が生じたものであると考えられる。また、写真-3.4では桁側面にひび割れが確認できるが、ひび割れ性状から凍害によるスケーリングもしくは乾燥収縮等によるひび割れである可能性が高いと考えられる。

(地域区分B、ポステンPC、  
竣工年数；1974年、海岸線からの距離；50m)

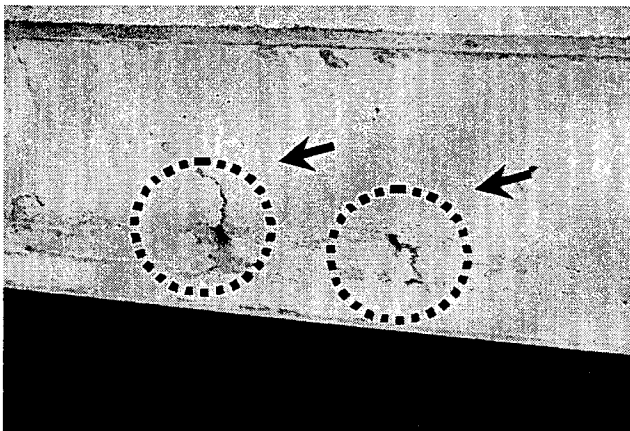
写真-3.2 損傷状況

(地域区分B、ポステンPC、  
竣工年数；1969年、海岸線からの距離；200m)

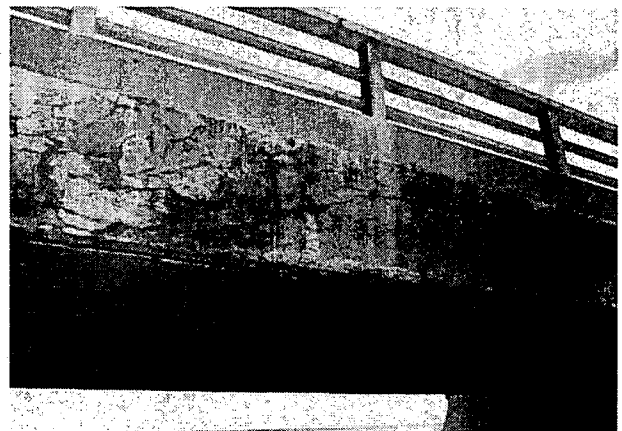
写真-3.4 損傷状況

(地域区分C、プレテンPC、  
竣工年数；1981年、海岸線からの距離；300m)
