付属資料一 2 2000年塩害調査詳細位置図・総括表・損傷写真（地域区分A～C別）

地域区分A(梁、柱、その他)

地域区分C(梁、柱、その他)

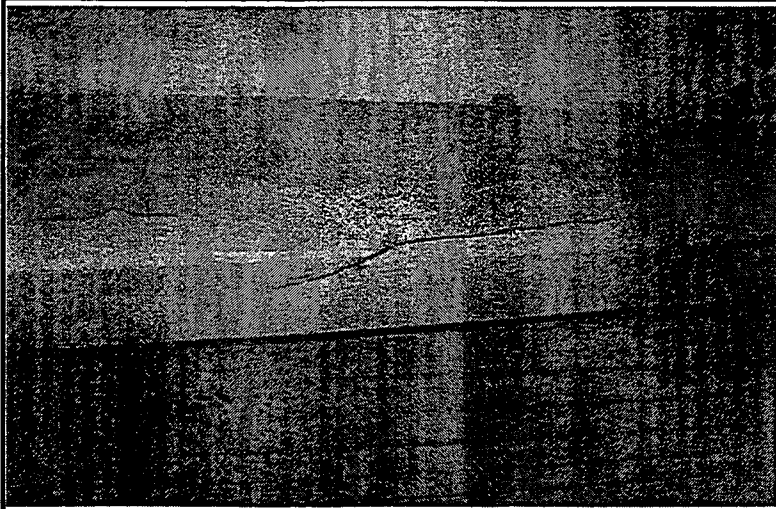
地域区分	A
	整理番号	1
	写真番号	5
	部材名	コンクリート主桁
	損傷の種類	ひびわれ
	損傷状況	Ⅱ

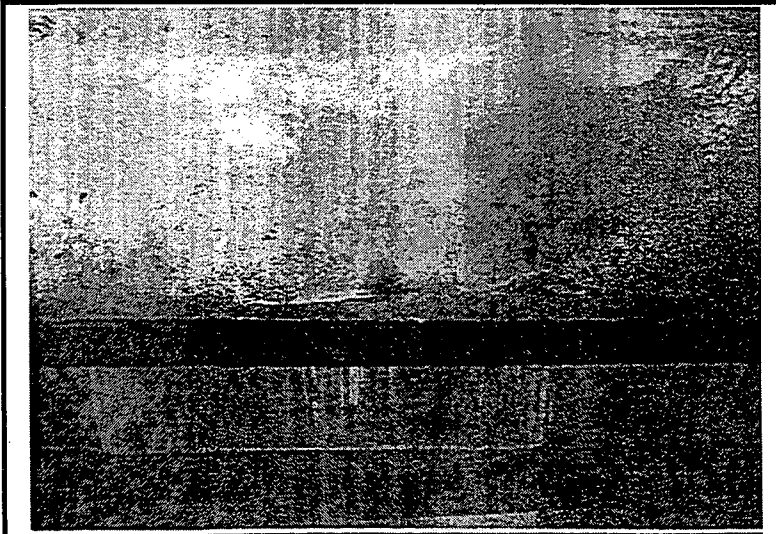
地域区分	B
	整理番号	4
	写真番号	2
	部材名	コンクリート主桁
	損傷の種類	ひびわれ
	損傷状況	Ⅲ

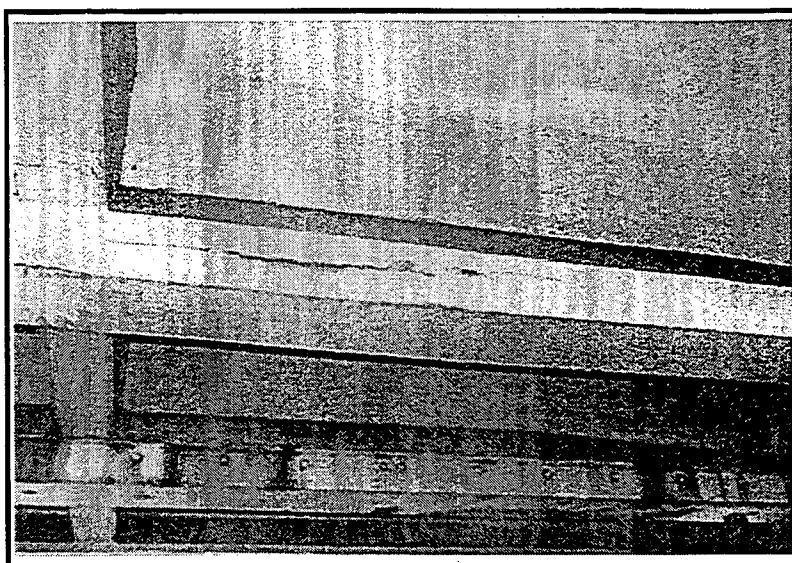
地域区分	B
整理番号	6
写真番号	3
部材名	コンクリート主桁
損傷の種類	ひびわれ
損傷状況	II

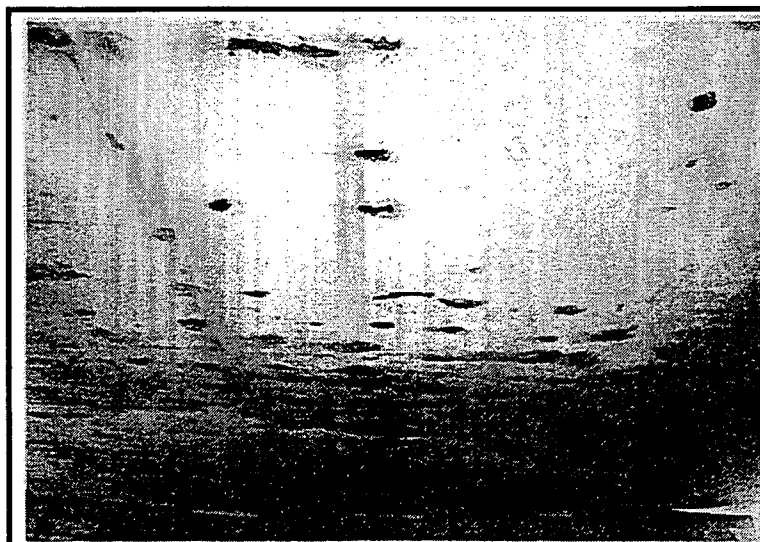
地域区分	B
整理番号	44
写真番号	8
部材名	コンクリート主桁
損傷の種類	ひびわれ
損傷状況	II

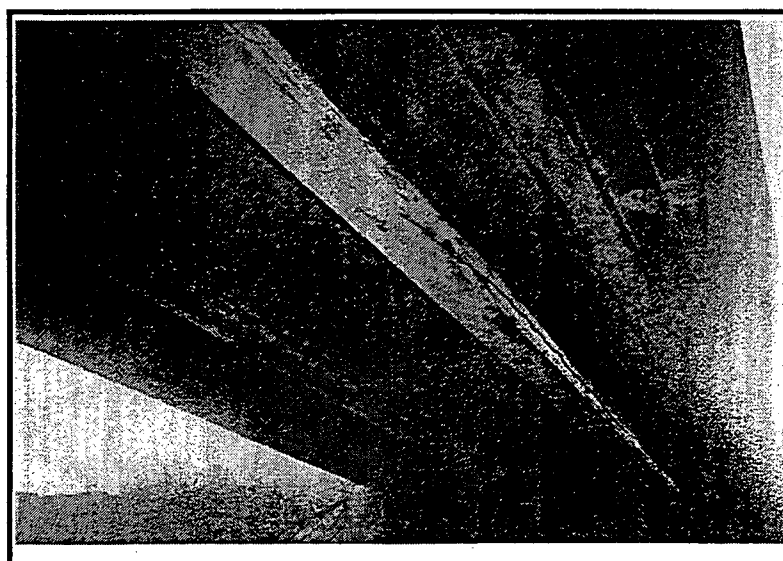
地域区分	B
整理番号	63
写真番号	11
部材名	コンクリート主桁
損傷の種類	ひびわれ
損傷状況	X

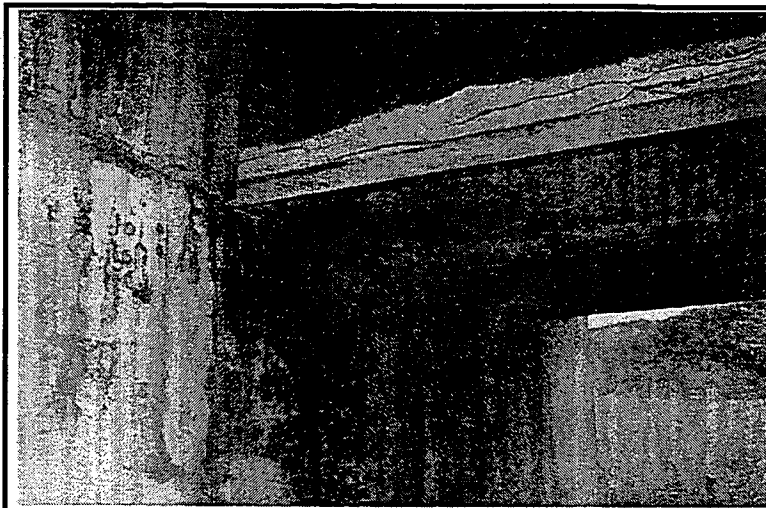
地域区分	B
整理番号	63
写真番号	12
部材名	コンクリート主桁
損傷の種類	ひびわれ
損傷状況	×

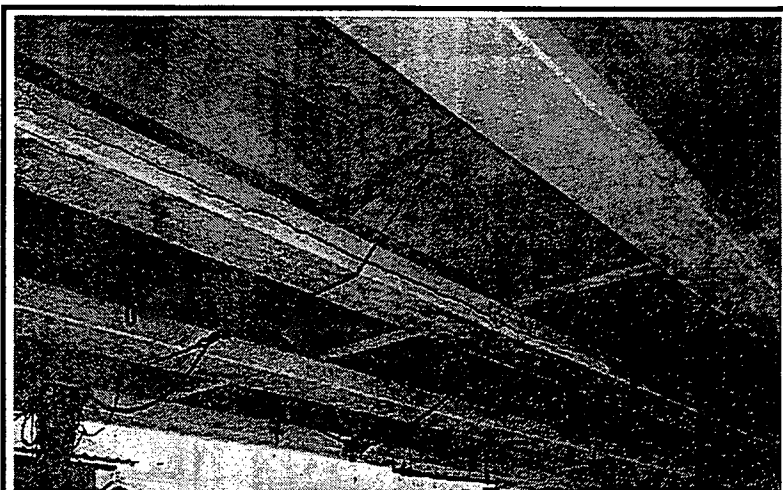
地域区分	B
整理番号	305
写真番号	15
部材名	コンクリート主桁
損傷の種類	ひびわれ
損傷状況	Ⅱ

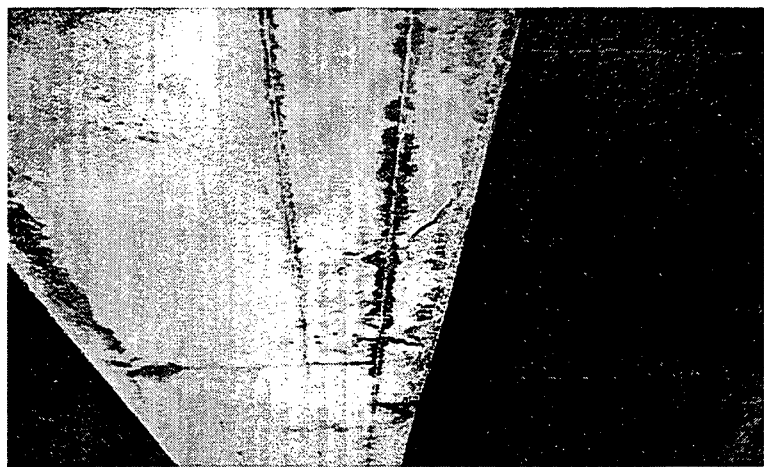
地域区分	B
	整理番号	306
	写真番号	16
	部材名	コンクリート主桁
	損傷の種類	ひびわれ
	損傷状況	Ⅱ

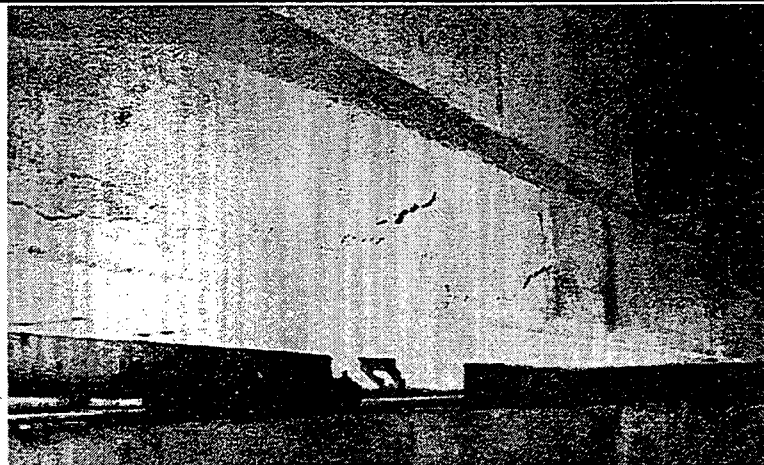
地域区分	B
	整理番号	306
	写真番号	17
	部材名	コンクリート主桁
	損傷の種類	ひびわれ
	損傷状況	Ⅱ

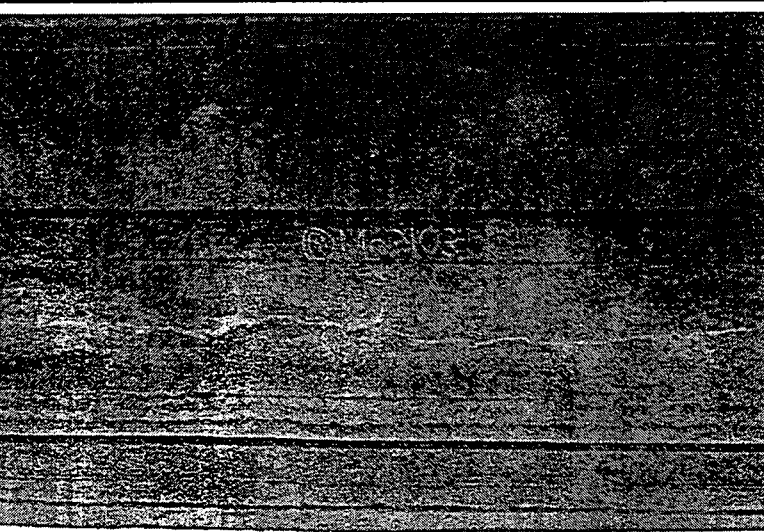
地域区分	B
	整理番号	342
	写真番号	21
	部材名	コンクリート主桁
	損傷の種類	ひびわれ
	損傷状況	Ⅱ

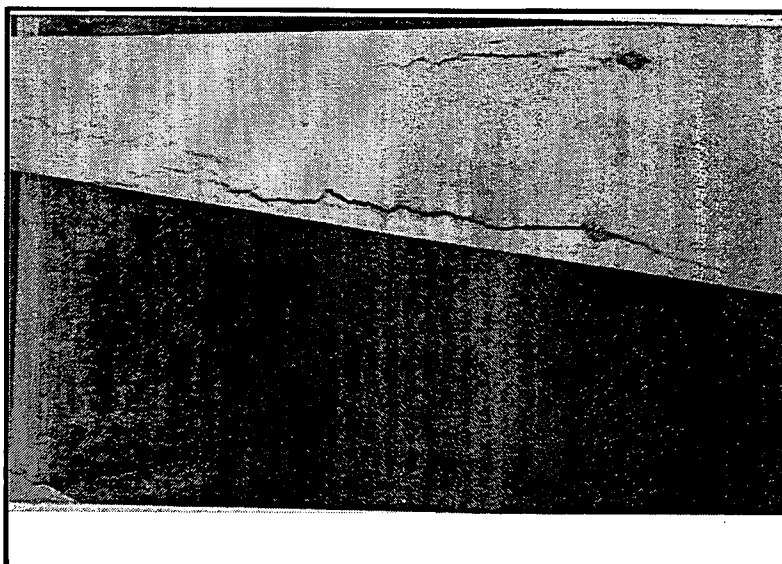
地域区分	B
整理番号	408
写真番号	25
部材名	コンクリート主桁
損傷の種類	ひびわれ
損傷状況	Ⅱ

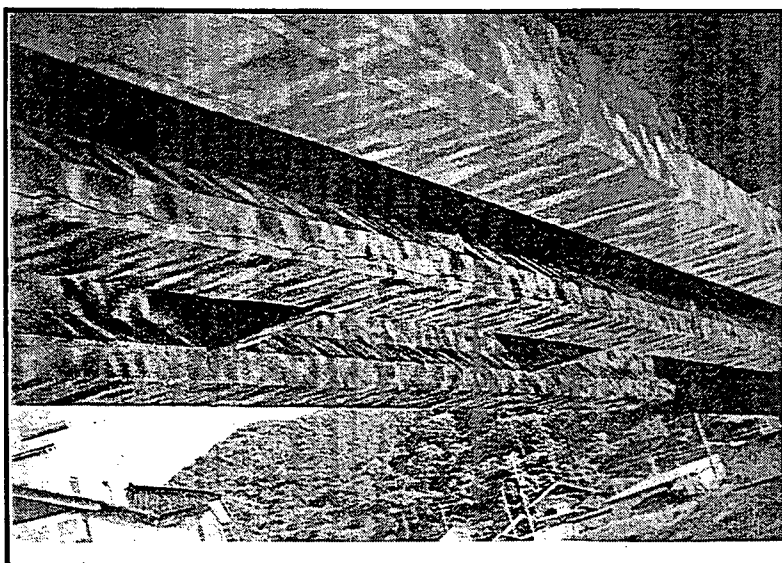
地域区分	B
整理番号	409
写真番号	26
部材名	コンクリート主桁
損傷の種類	ひびわれ
損傷状況	Ⅲ

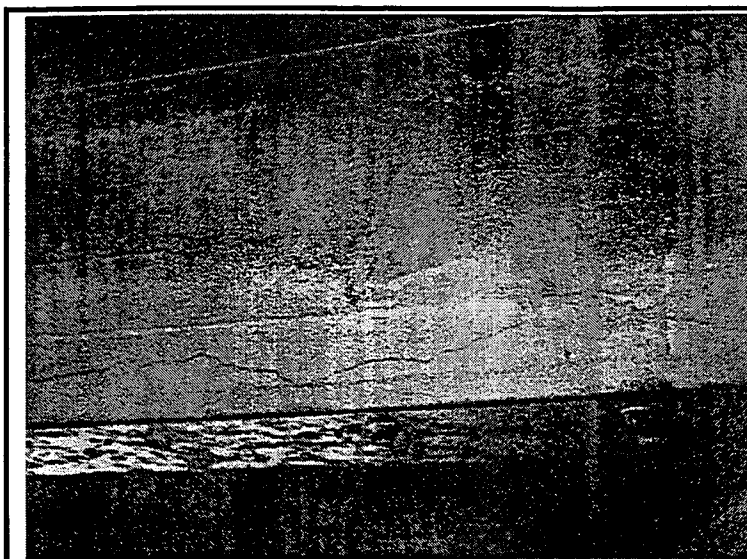
地域区分	C
整理番号	358
写真番号	7
部材名	桁
損傷の種類	ひびわれ
損傷状況	II

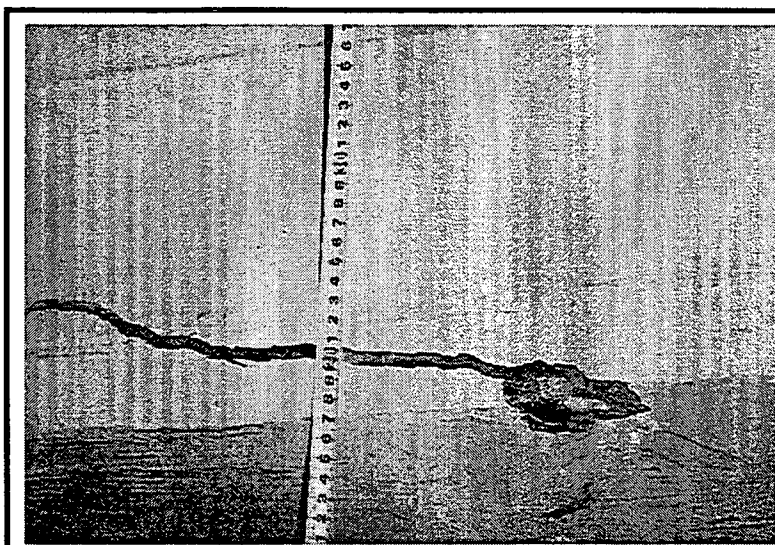
地域区分	C
整理番号	774
写真番号	14
部材名	主桁
損傷の種類	ひびわれ
損傷状況	II

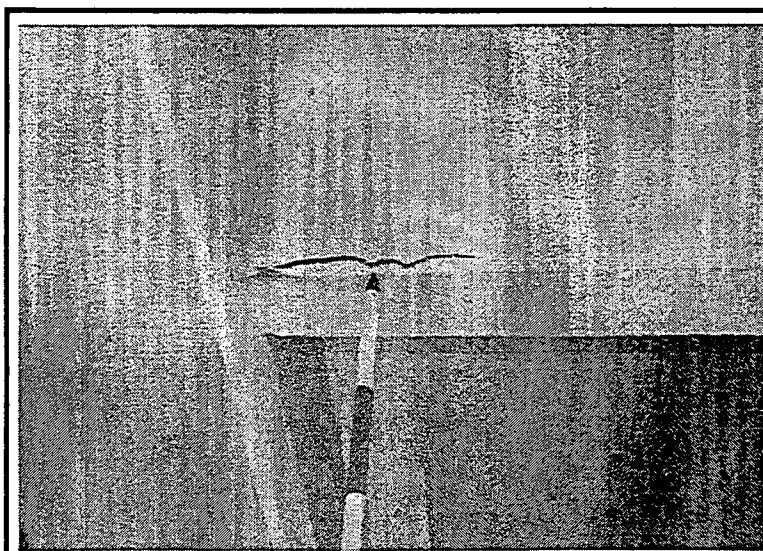
地域区分	C
整理番号	777
写真番号	15
部材名	主桁
損傷の種類	ひびわれ
損傷状況	×

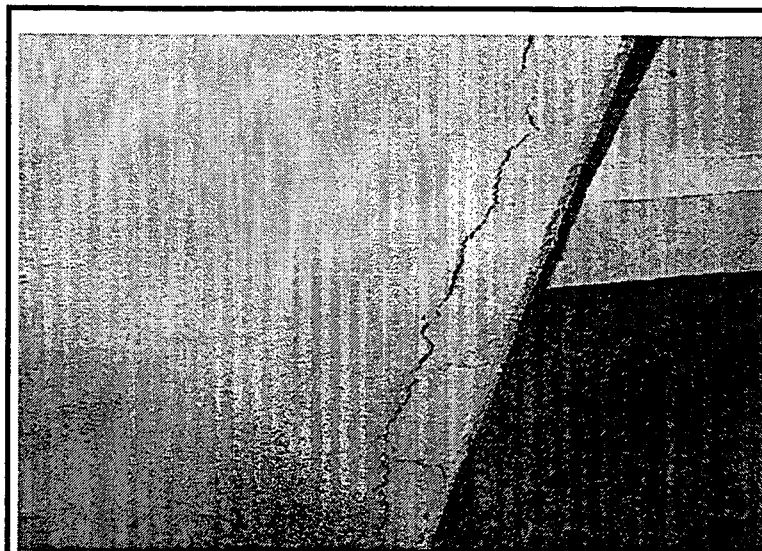
地域区分	C
整理番号	780
写真番号	18
部材名	主桁
損傷の種類	ひびわれ
損傷状況	Ⅱ

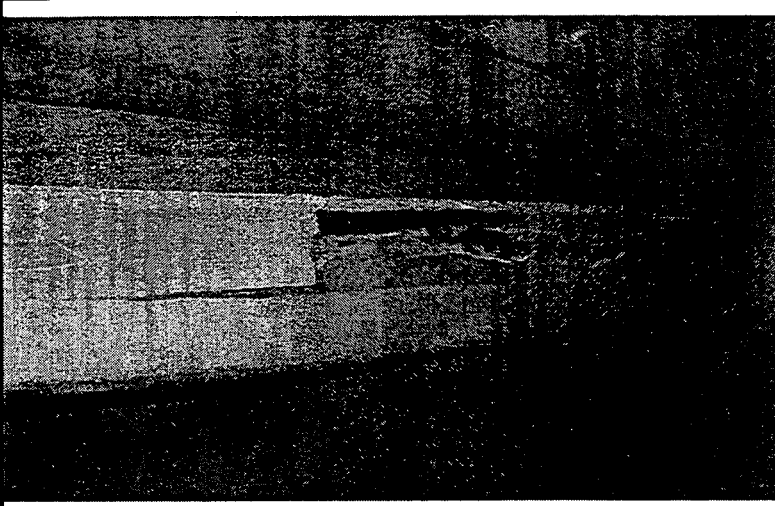
地域区分	A
	整理番号	1
	写真番号	1
	部材名	コンクリート主桁
	損傷の種類	剥離・鉄筋露出
	損傷状況	Ⅱ

地域区分	A
	整理番号	1
	写真番号	2
	部材名	コンクリート主桁
	損傷の種類	剥離・鉄筋露出
	損傷状況	Ⅱ

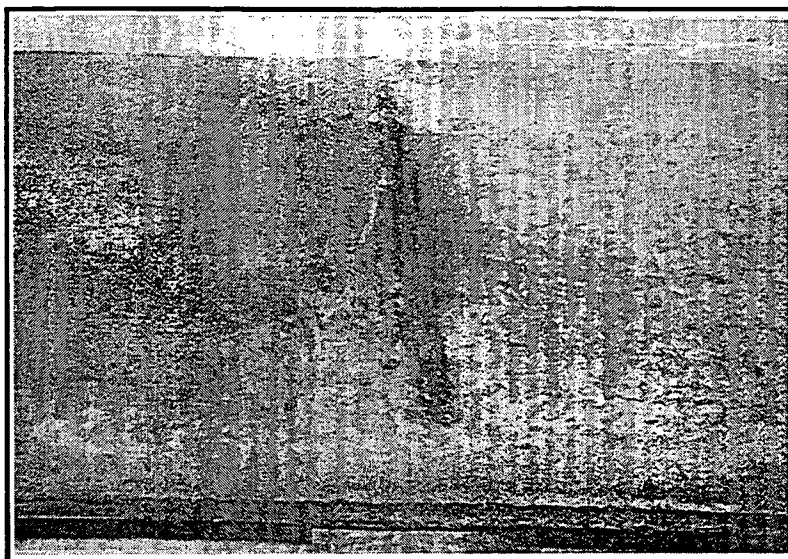
地域区分	B
整理番号	11
写真番号	4
部材名	コンクリート主桁
損傷の種類	剥離・鉄筋露出
損傷状況	IV

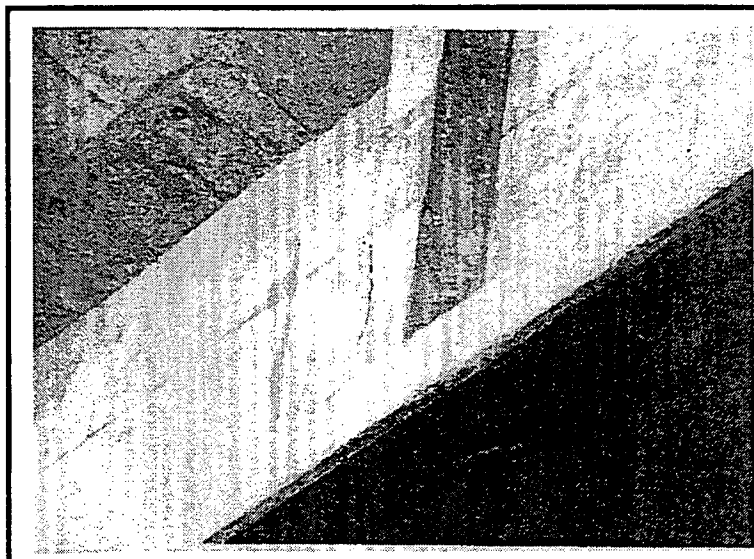
地域区分	B
整理番号	11
写真番号	5
部材名	横桁
損傷の種類	剥離・鉄筋露出
損傷状況	IV

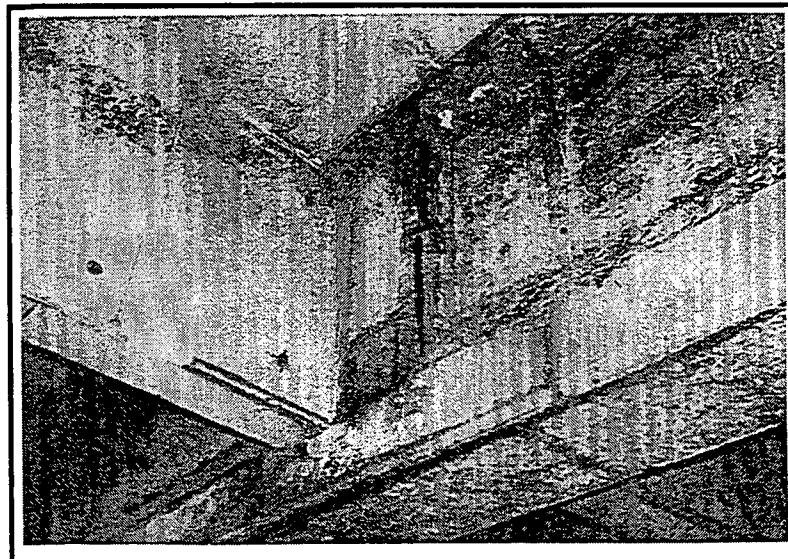
地域区分	B
整理番号	14
写真番号	6
部材名	横桁
損傷の種類	剥離・鉄筋露出
損傷状況	III

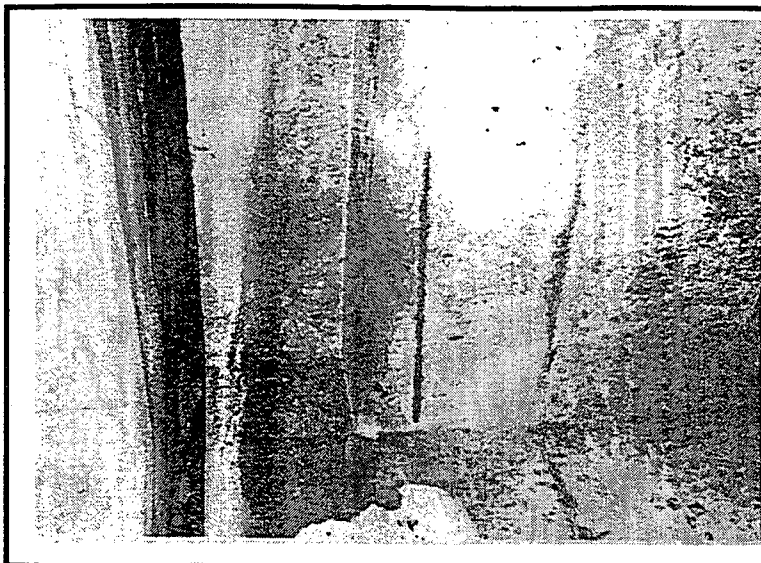
地域区分	B
整理番号	38
写真番号	7
部材名	横桁
損傷の種類	剥離・鉄筋露出
損傷状況	IV

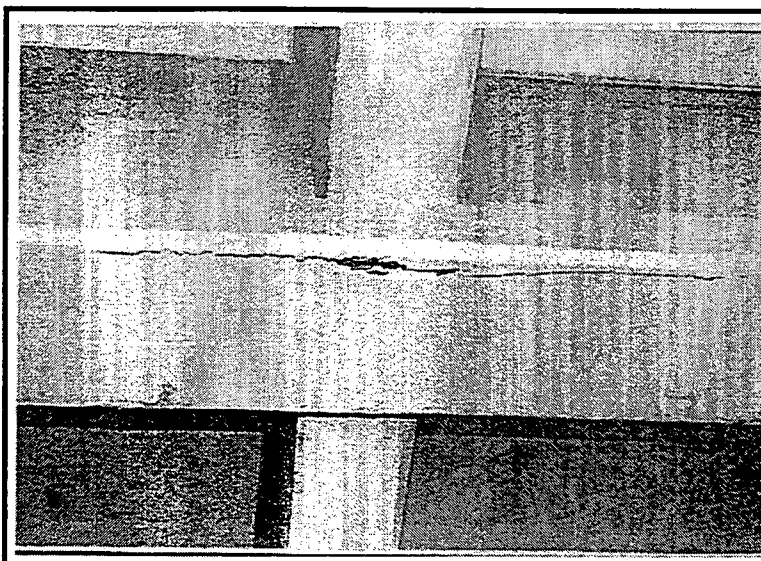
地域区分	B
整理番号	44
写真番号	9
部材名	コンクリート主桁
損傷の種類	剥離・鉄筋露出
損傷状況	III

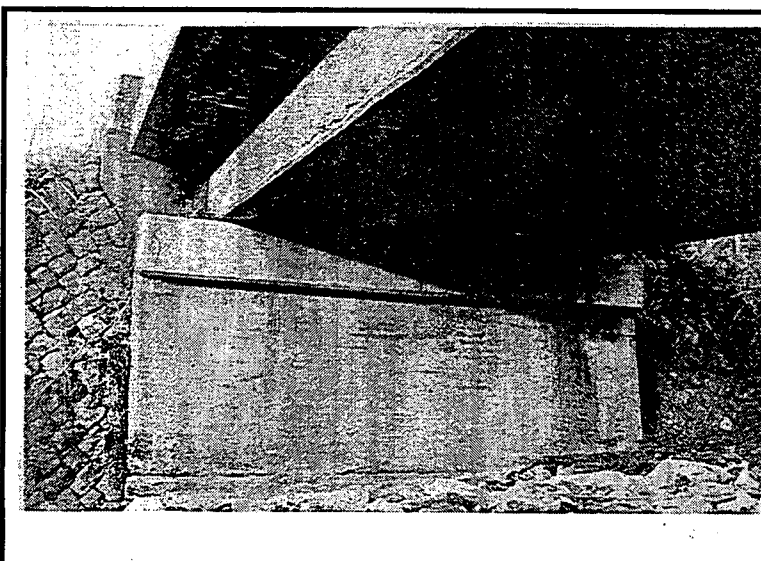
地域区分	B
整理番号	65
写真番号	13
部材名	コンクリート主桁
損傷の種類	剥離・鉄筋露出
損傷状況	x

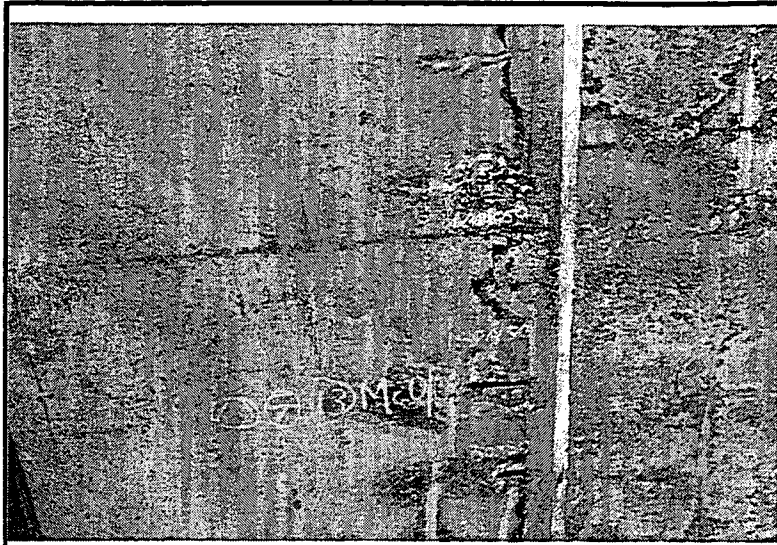
地域区分	B
整理番号	322
写真番号	18
部材名	コンクリート主桁
損傷の種類	剥離・鉄筋露出
損傷状況	Ⅲ

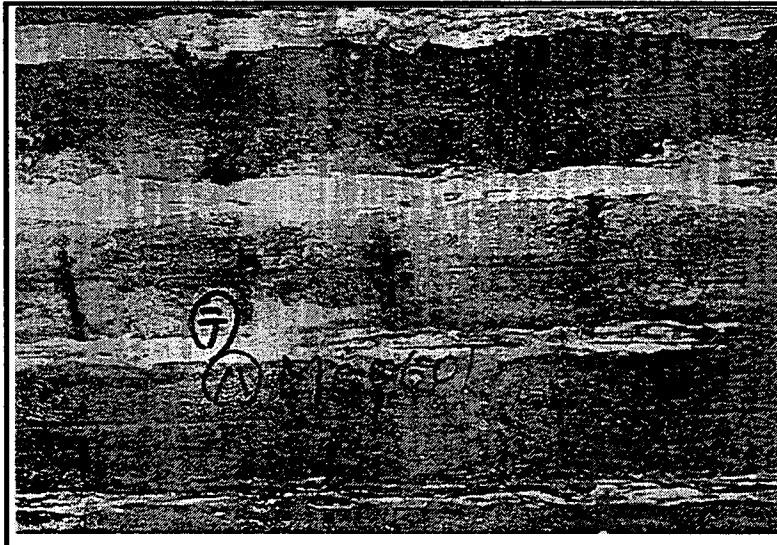
地域区分	B
整理番号	406
写真番号	23
部材名	コンクリート主桁
損傷の種類	剥離・鉄筋露出
損傷状況	Ⅲ

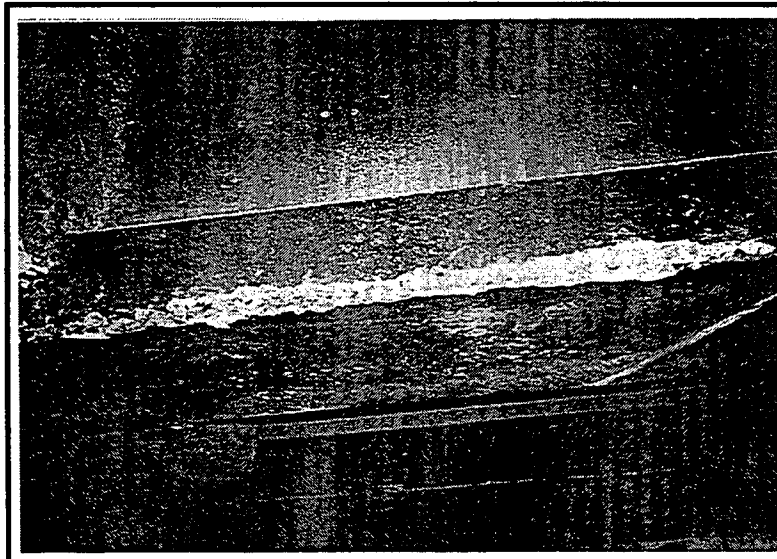
地域区分	C
整理番号	214
写真番号	1
部材名	主桁
損傷の種類	剥離
損傷状況	×

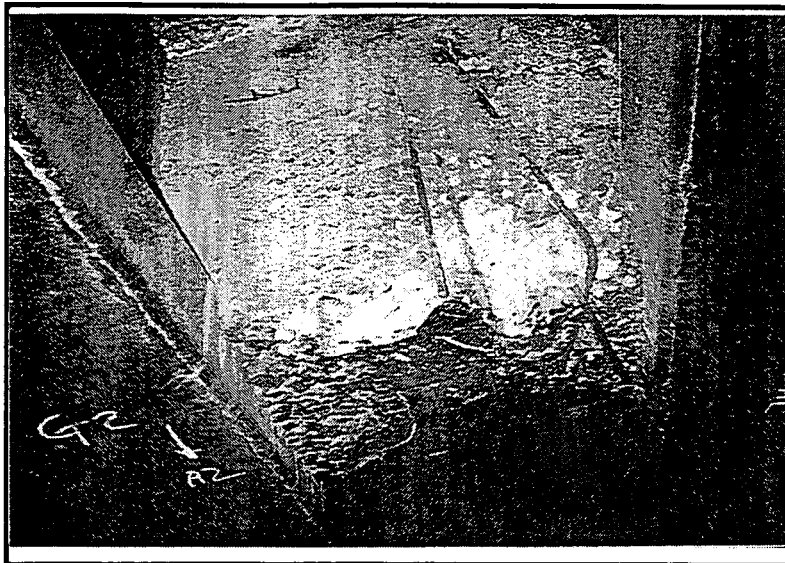
地域区分	C
整理番号	214
写真番号	2
部材名	横桁
損傷の種類	剥離・鉄筋露出
損傷状況	×

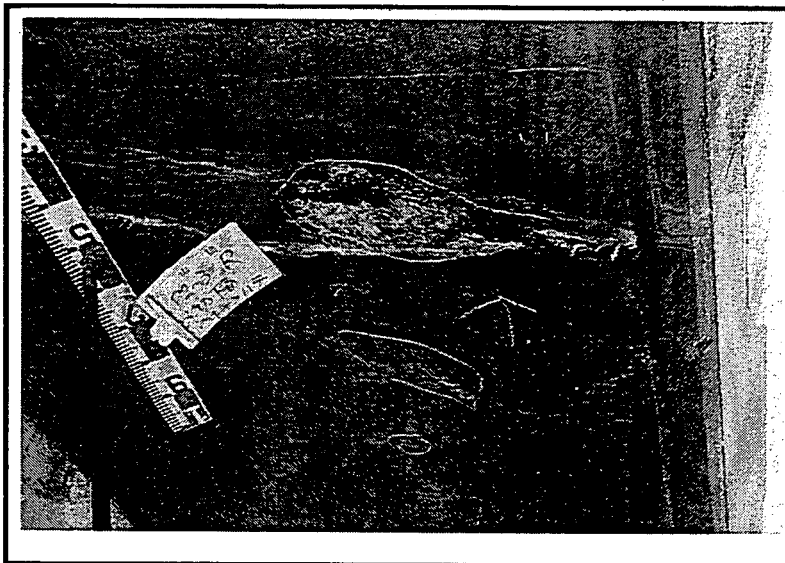
地域区分	C
整理番号	221
写真番号	3
部材名	桁下面
損傷の種類	剥離・鉄筋露出
損傷状況	×

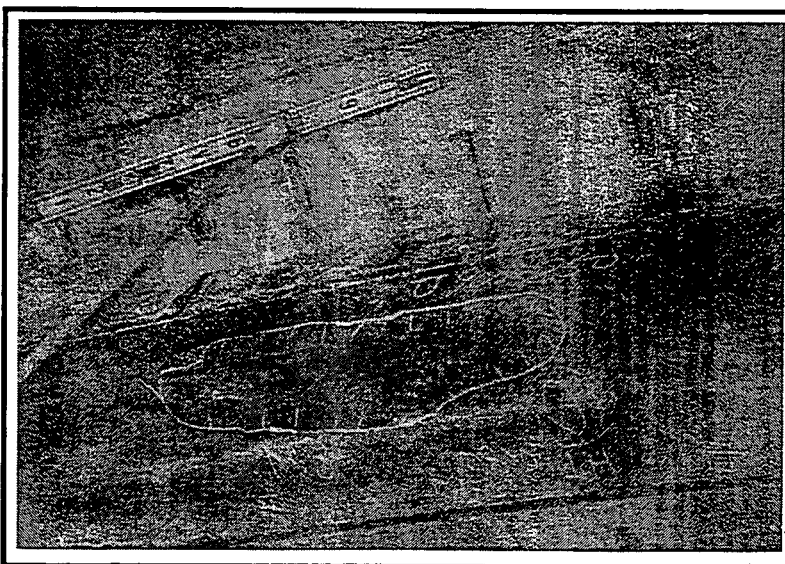
地域区分	C
整理番号	239
写真番号	4
部材名	主桁
損傷の種類	剥離・鉄筋露出
損傷状況	Ⅲ

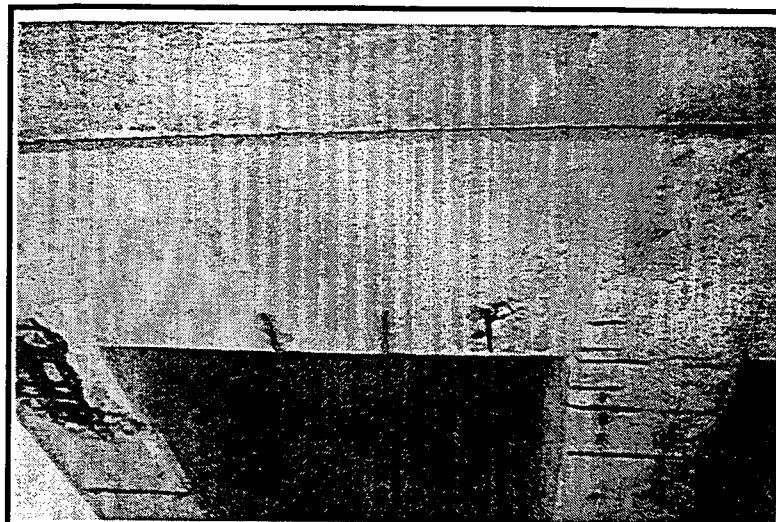
地域区分	C
整理番号	315
写真番号	6
部材名	桁
損傷の種類	剥離・鉄筋露出
損傷状況	Ⅱ

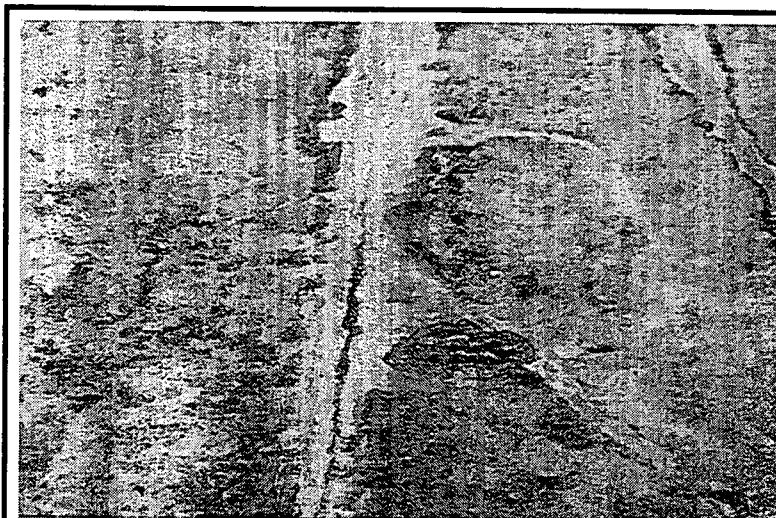
地域区分	C
整理番号	717
写真番号	10
部材名	桁下面
損傷の種類	鉄筋露出
損傷状況	Ⅱ

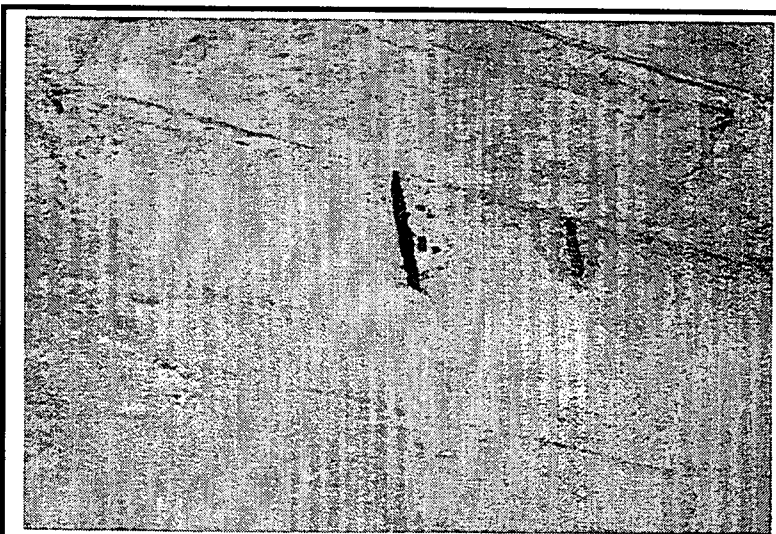
地域区分	C
整理番号	774
写真番号	13
部材名	主桁
損傷の種類	剥離・鉄筋露出
損傷状況	Ⅱ

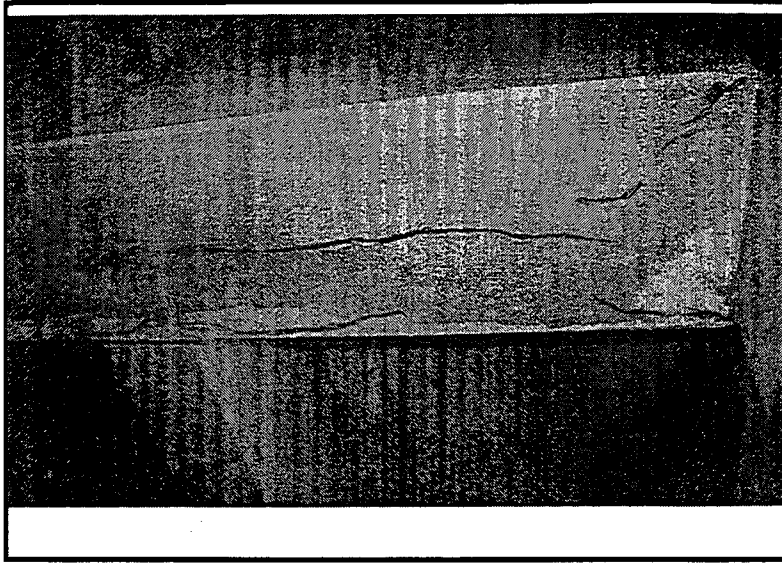
地域区分	A
整理番号	1
写真番号	7
部材名	橋脚
損傷の種類	ひびわれ
損傷状況	II

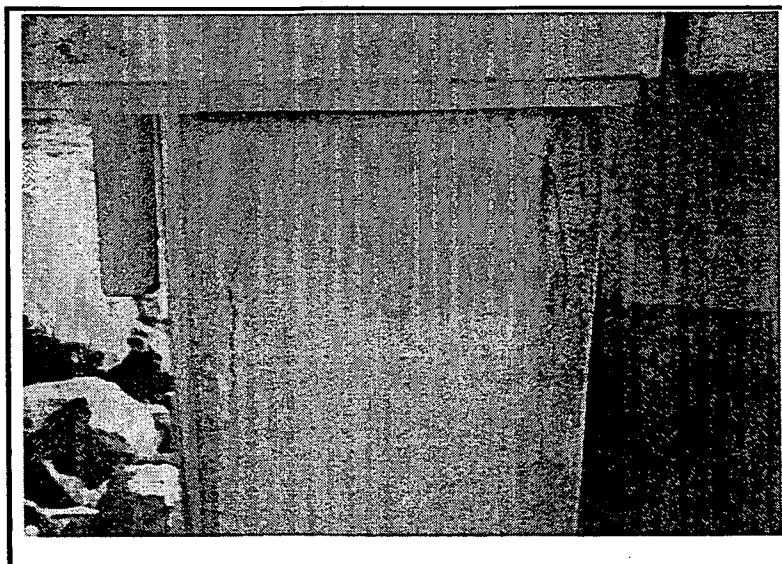
地域区分	C
整理番号	777
写真番号	17
部材名	橋脚
損傷の種類	ひびわれ
損傷状況	×

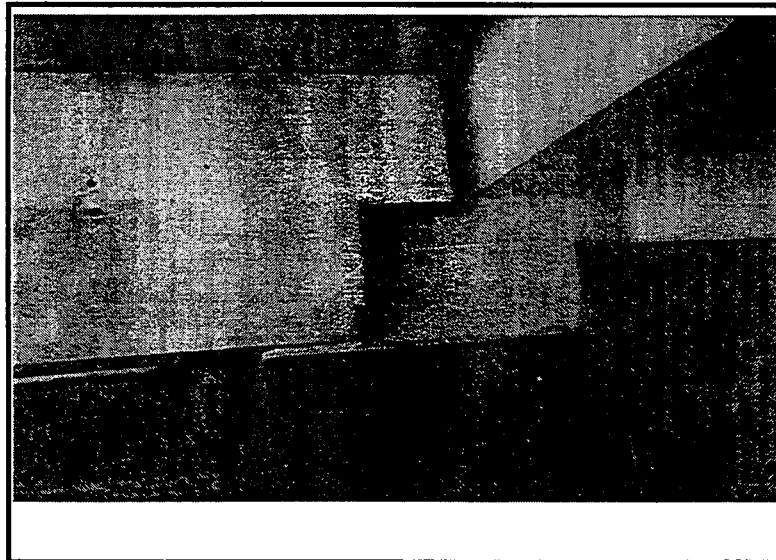
地域区分	A
整理番号	1
写真番号	4
部材名	橋脚
損傷の種類	剥離・鉄筋露出
損傷状況	Ⅳ

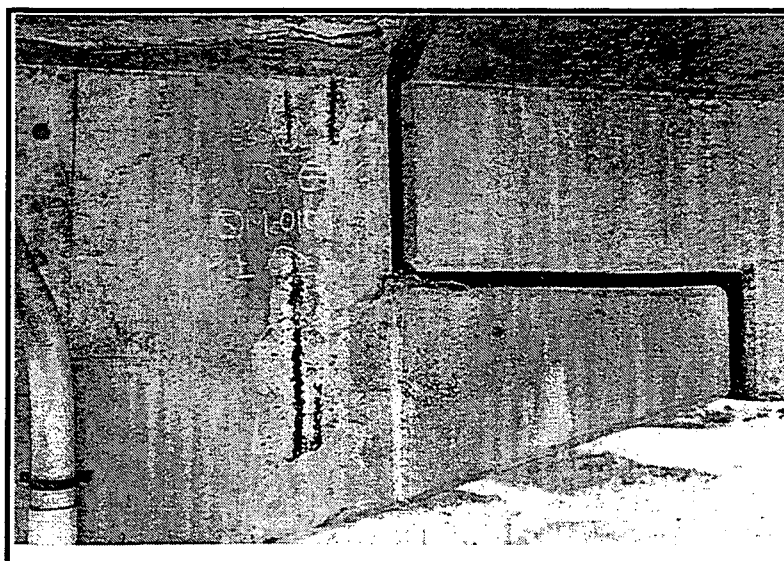
地域区分	B
整理番号	322
写真番号	19
部材名	橋脚
損傷の種類	剥離・鉄筋露出
損傷状況	Ⅱ

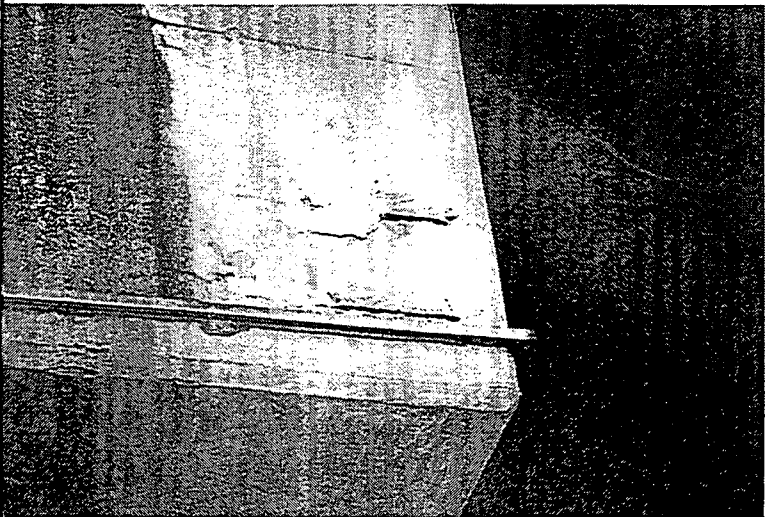
地域区分	B
	整理番号	324
	写真番号	20
	部材名	橋脚
	損傷の種類	剥離・鉄筋露出
損傷状況	Ⅲ

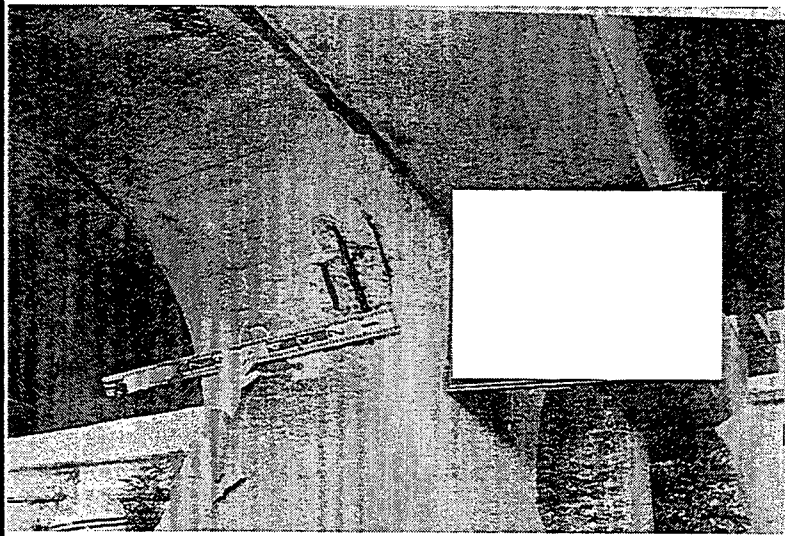
地域区分	C
	整理番号	290
	写真番号	5
	部材名	橋脚
	損傷の種類	剥離・鉄筋露出
損傷状況	Ⅱ

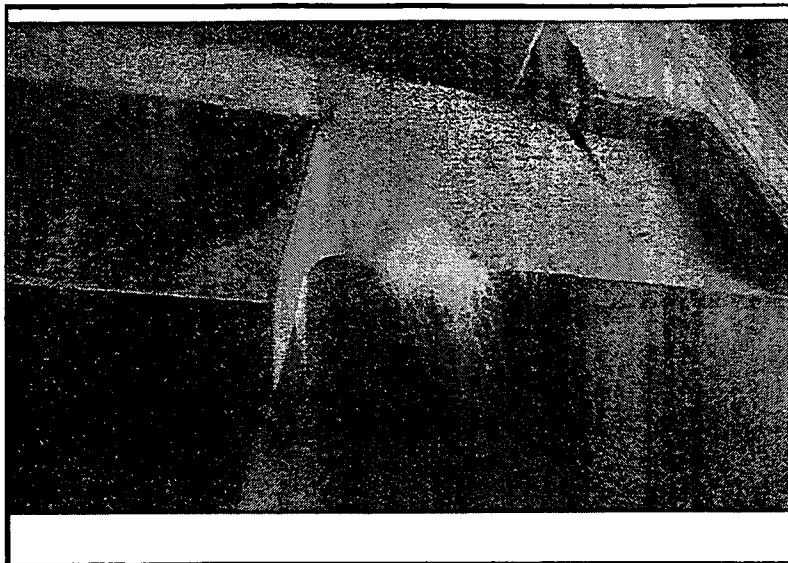
地域区分	A
整理番号	1
写真番号	9
部材名	橋脚
損傷の種類	遊離石灰
損傷状況	Ⅲ

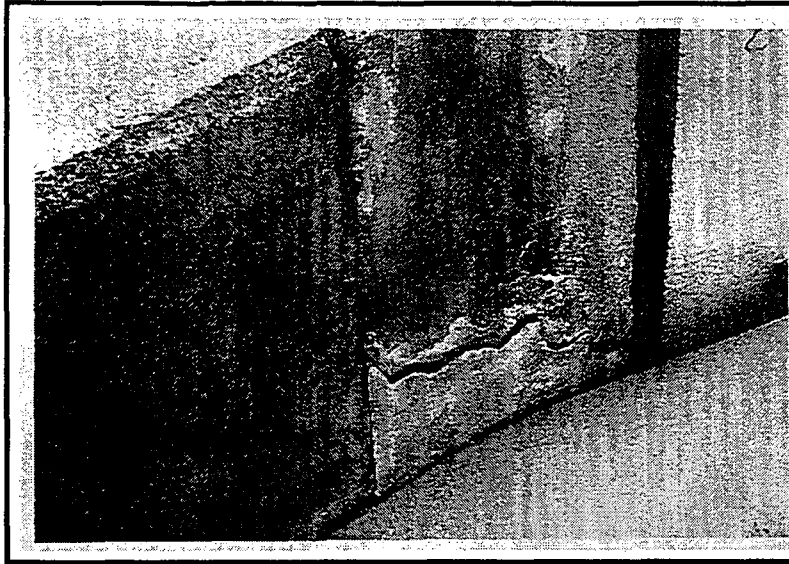
地域区分	A
整理番号	2
写真番号	10
部材名	橋台
損傷の種類	剥離・鉄筋露出
損傷状況	IV

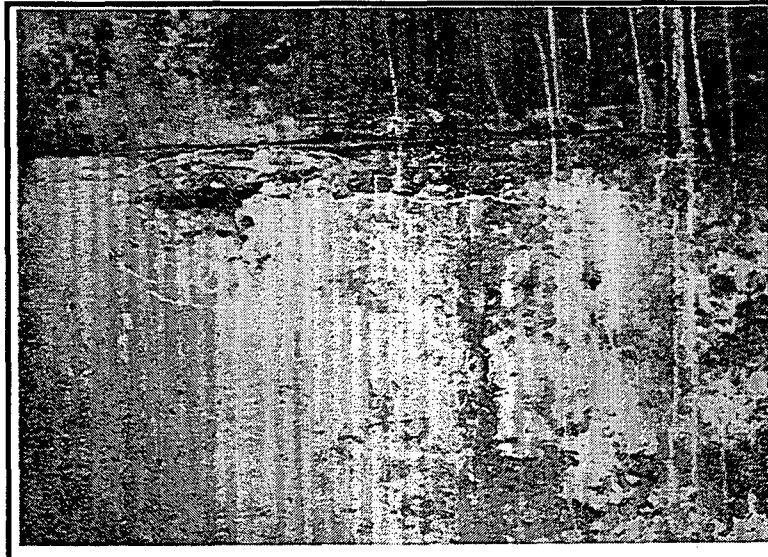
地域区分	C
整理番号	773
写真番号	12
部材名	橋台
損傷の種類	剥離・鉄筋露出
損傷状況	III

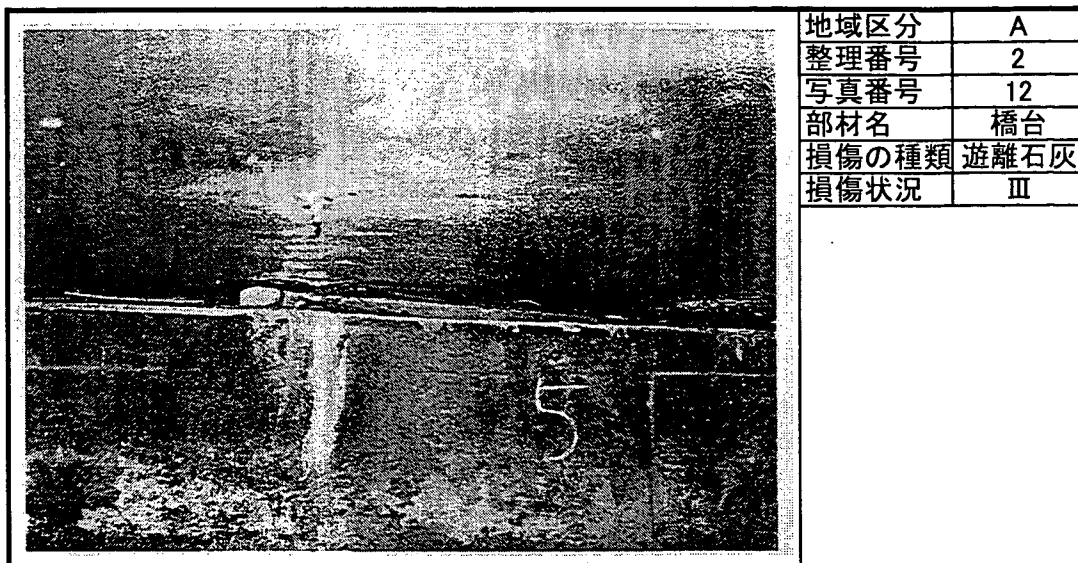
地域区分	A
整理番号	2
写真番号	12
部材名	橋台
損傷の種類	遊離石灰
損傷状況	Ⅲ

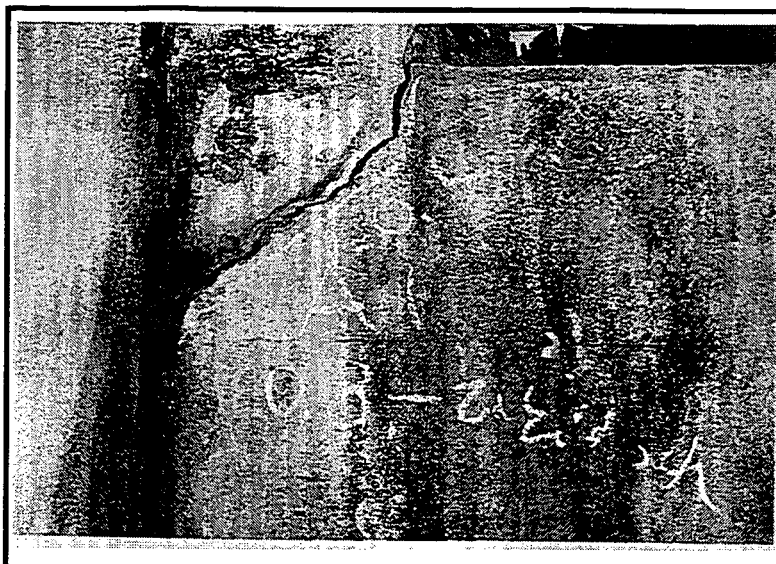
地域区分	A
整理番号	16
写真番号	15
部材名	橋台
損傷の種類	ひびわれ
損傷状況	Ⅲ

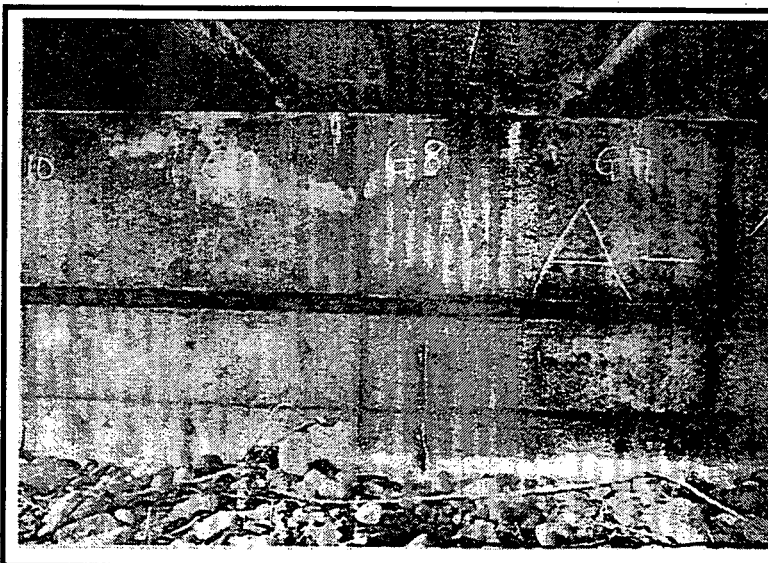
地域区分	A
整理番号	1
写真番号	1
部材名	橋台
損傷の種類	ひびわれ
損傷状況	OK

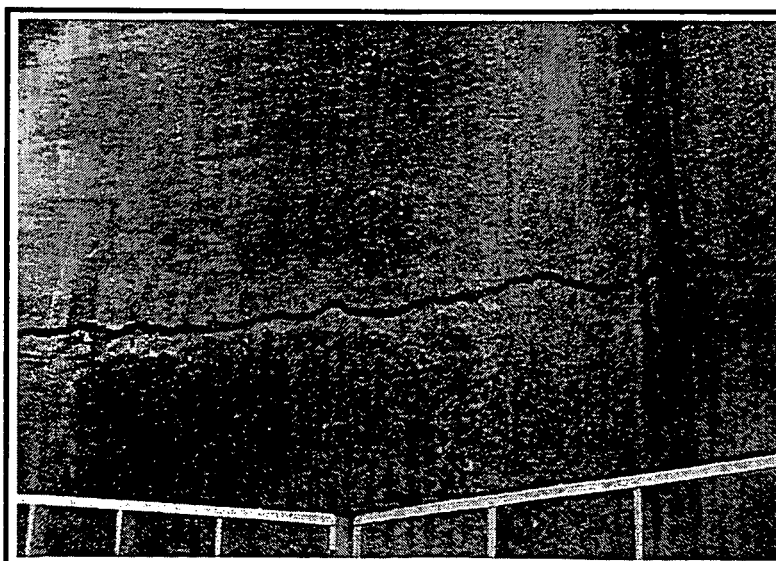
地域区分	C
整理番号	373
写真番号	9
部材名	橋台
損傷の種類	ひびわれ
損傷状況	Ⅳ

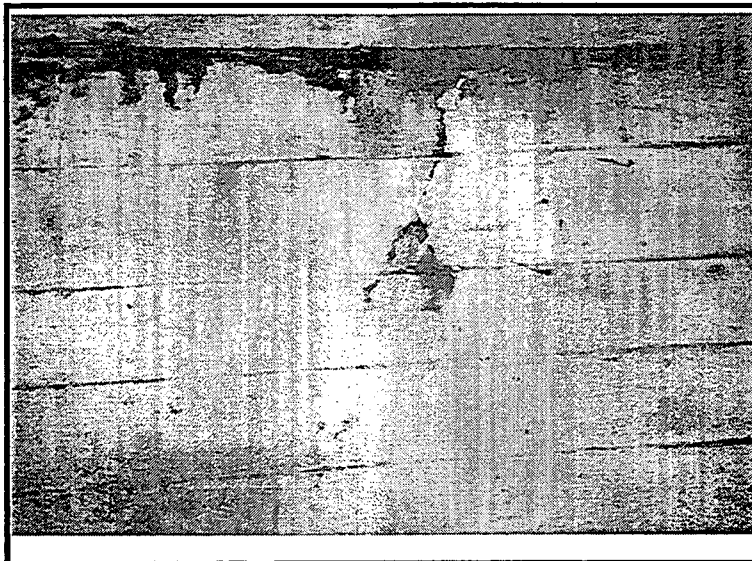
地域区分	C
整理番号	780
写真番号	19
部材名	橋台
損傷の種類	ひびわれ
損傷状況	Ⅱ

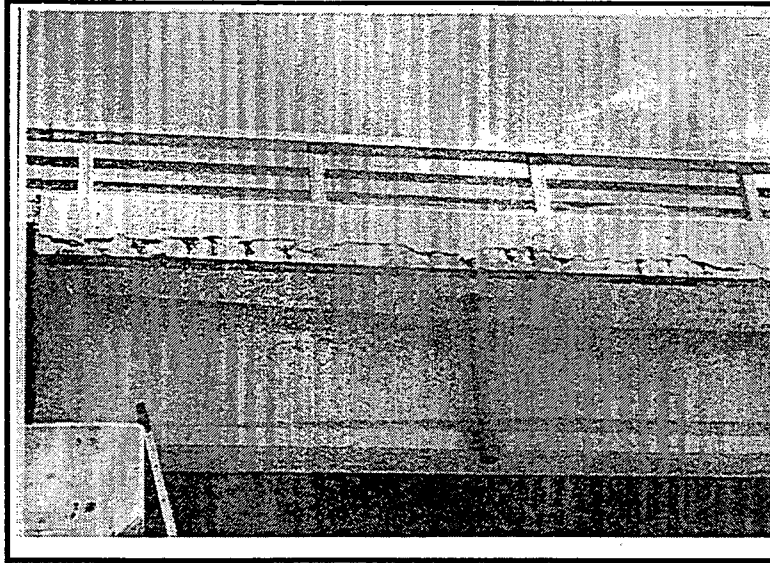
地域区分	B
整理番号	44
写真番号	10
部材名	地覆
損傷の種類	剥離・鉄筋露出
損傷状況	Ⅱ

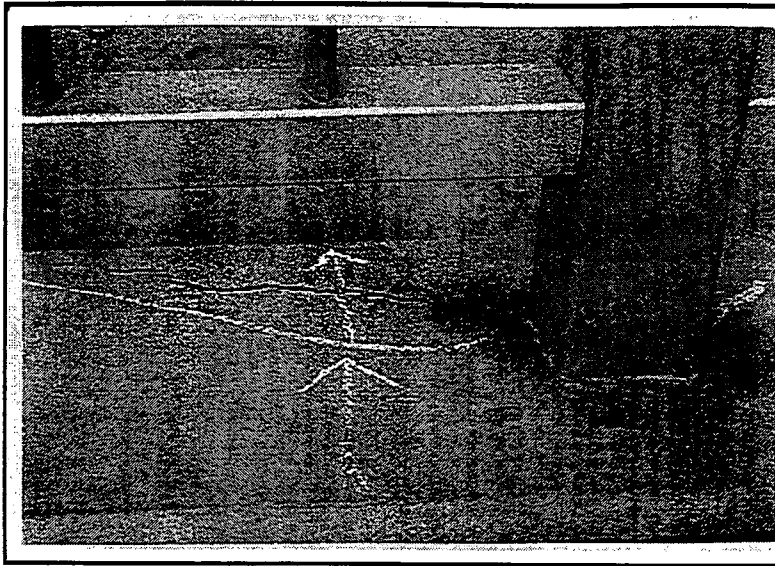
地域区分	A
整理番号	2
写真番号	11
部材名	地覆
損傷の種類	ひびわれ
損傷状況	Ⅲ

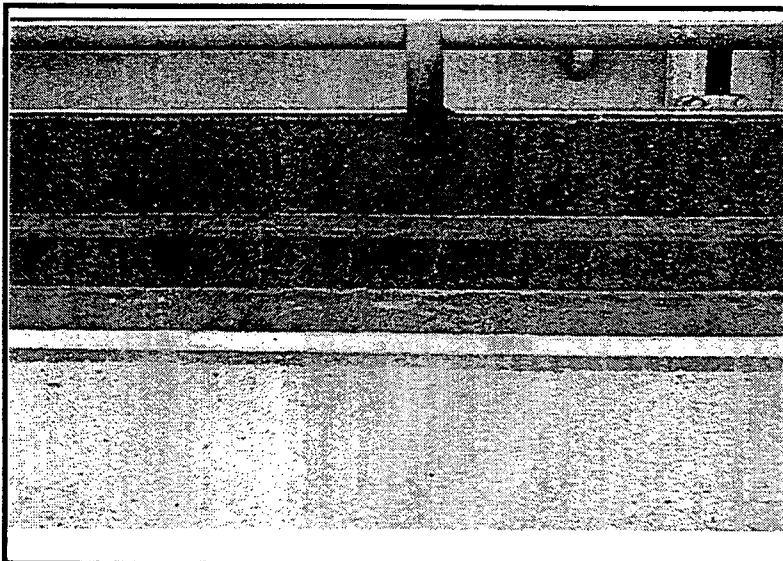
地域区分	B
整理番号	342
写真番号	22
部材名	地覆
損傷の種類	ひびわれ
損傷状況	Ⅲ

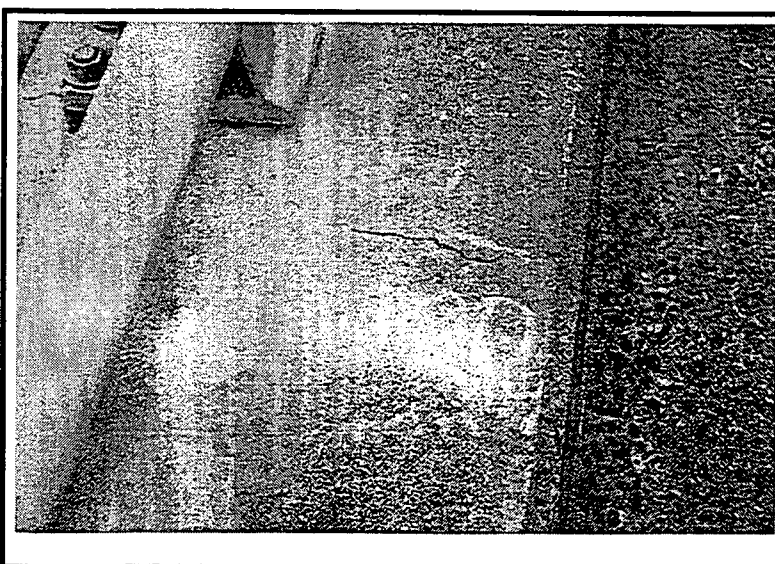
地域区分	C
整理番号	729
写真番号	11
部材名	地覆
損傷の種類	ひびわれ
損傷状況	×

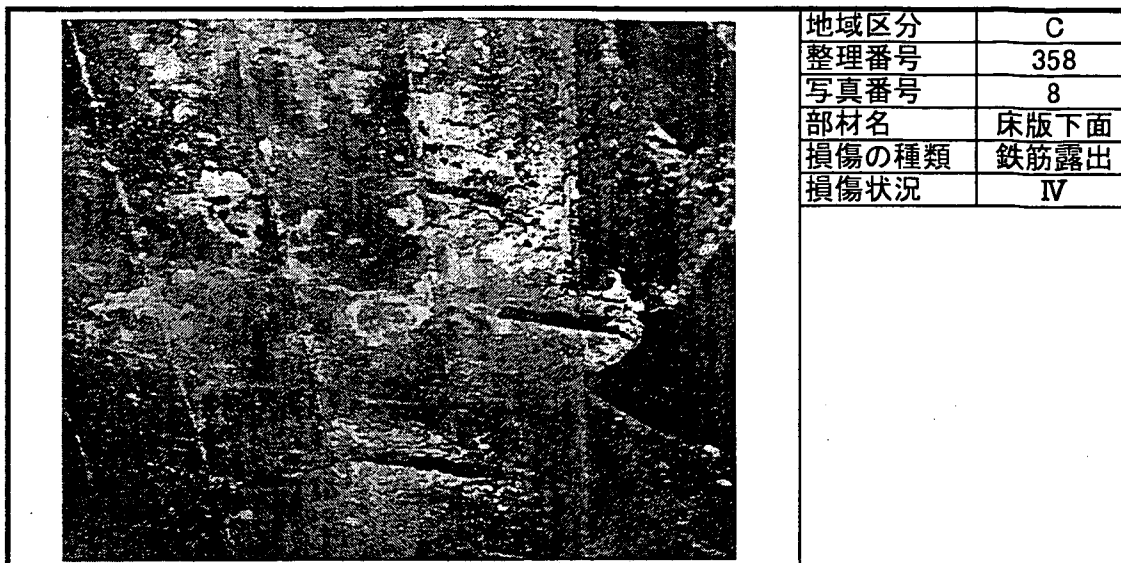
地域区分	C
整理番号	358
写真番号	8
部材名	床版下面
損傷の種類	鉄筋露出
損傷状況	IV
