付属資料－5 下部構造の損傷事例写真集

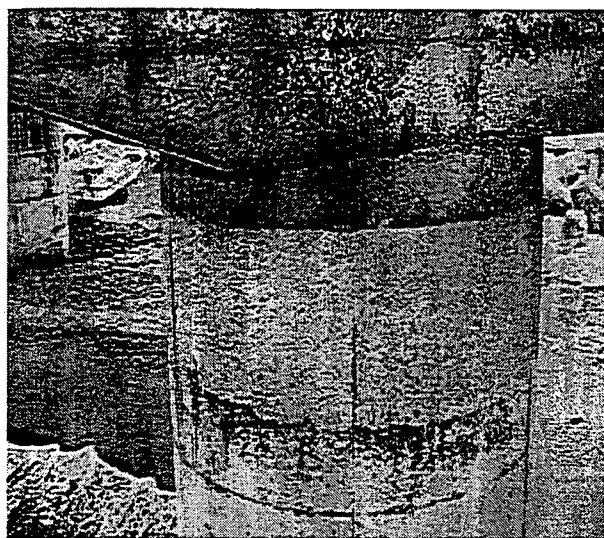
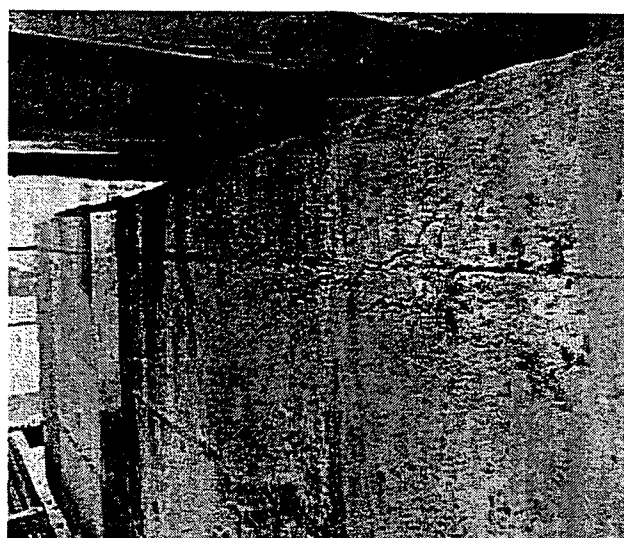
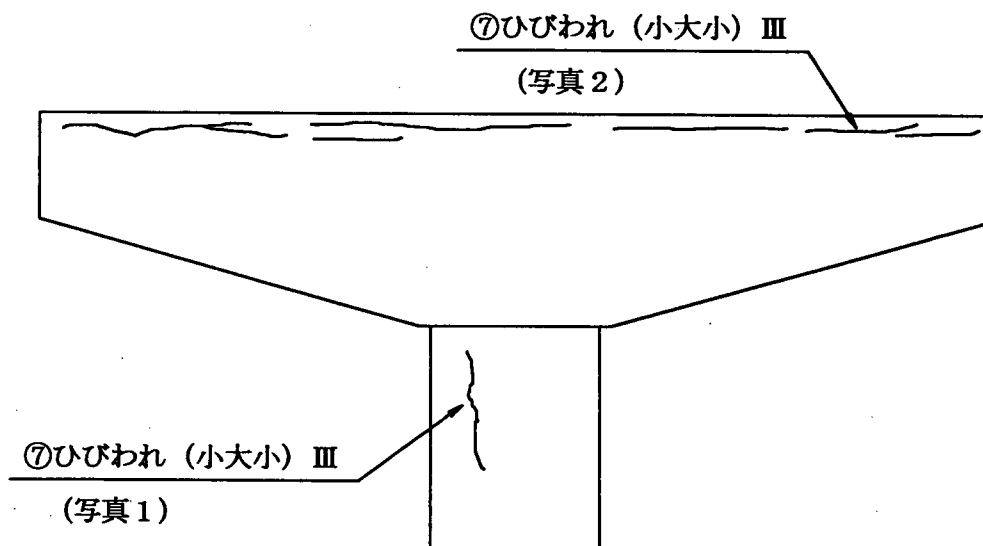
損傷事例	1		
地域区分	B	対策区分	I
海岸からの距離	0.0 m	凍結防止剤散布回数	20～50回
下部工形式	柱橋脚	上部工形式	プレテンT桁橋
施工年(経過年数)	1972年(29年)	上部工の補修の有無	有
損傷の種類	ひびわれ(Ⅲ)

本橋は第1～11径間が陸上部、第12～17径間が海上部に位置している。全橋脚の梁部にひびわれ(ランクⅢ)が発生しており、上記のような梁上縁に沿ったひびわれが発生している橋脚は、16橋脚の内8橋脚である。全橋脚の中で柱部に損傷が見られるのは本橋脚のみで、ほとんどの橋脚の梁部においてひびわれからの錆汁が多く見受けられる。

上部工は塩害の補修対策(塗装)が実施されているが、主桁の下フランジにひびわれ、剥離・鉄筋露出の再損傷が見受けられる。

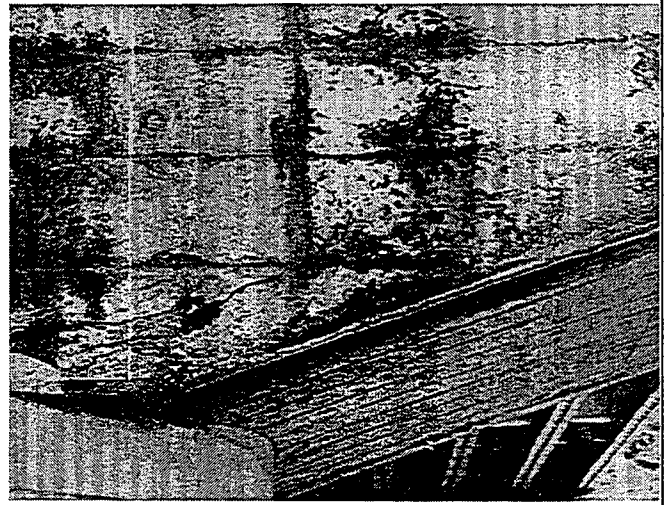
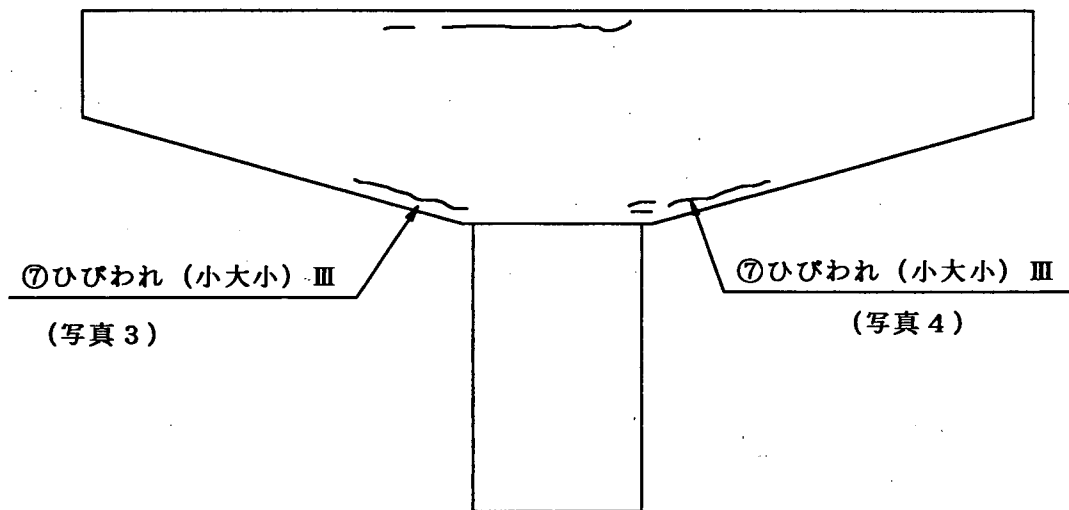
損傷事例	2		
地域区分	B	対策区分	I
海岸からの距離	0.0 m	凍結防止剤散布回数	20～50回
下部工形式	柱橋脚	上部工形式	プレテンT桁橋
施工年(経過年数)	1972年(29年)	上部工の補修の有無	有
損傷の種類	ひびわれ(Ⅲ)

「塩害事例1」と同じ橋梁の橋脚で、梁上縁と梁下面の部材縁端に沿ったひびわれ(ランクⅢ)が発生している。梁下面に沿った(写真3、4)のようなひびわれは、16橋脚の内6橋脚に発生している。伸縮装置からの漏水により変色しており、塩害の原因は凍結防止剤の散布によるものと海からの飛来塩分によるものが考えられる。

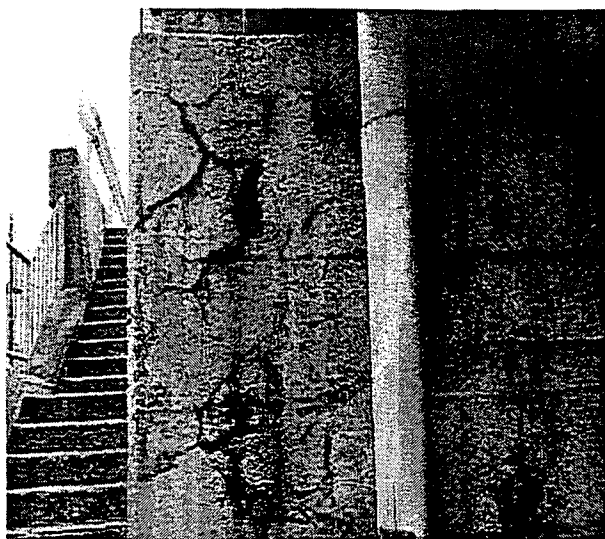
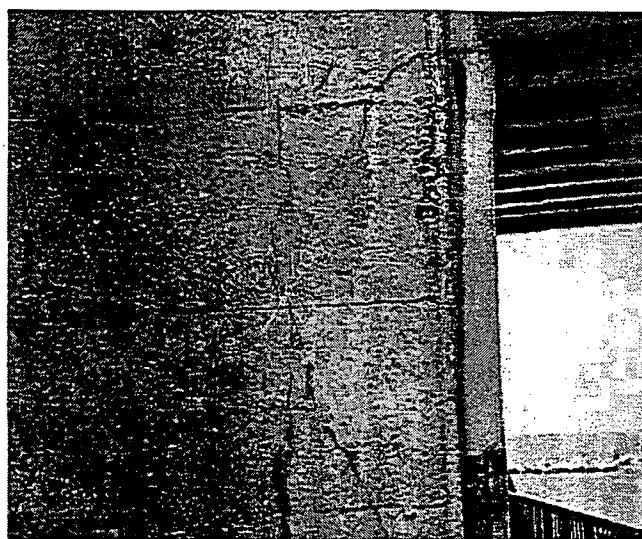
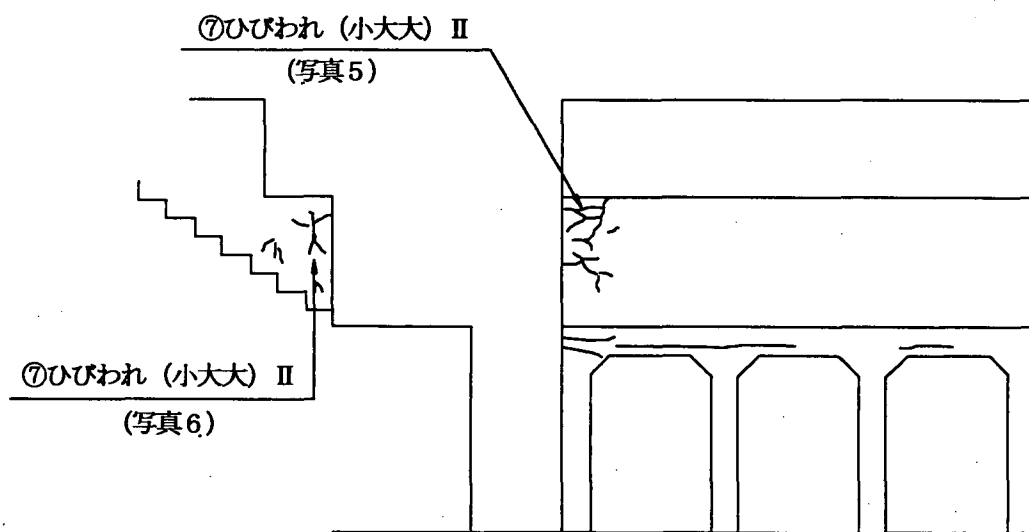
損傷事例	3		
地域区分	B	対策区分	I
海岸からの距離	0.0 m	凍結防止剤散布回数	20～50回
下部工形式	橋台	上部工形式	プレテンT桁橋
施工年(経過年数)	1972年(29年)	上部工の補修の有無	有
損傷の種類	ひびわれ(Ⅱ)

本橋は「塩害事例1」と同じ橋梁の橋台である。  
 亀甲状のひびわれ(ランクⅡ)が胸壁前面と側面に部分的に発生しており、ひびわれから錆汁が発生しているため、鉄筋位置までひびわれが進行しているものと思われる。

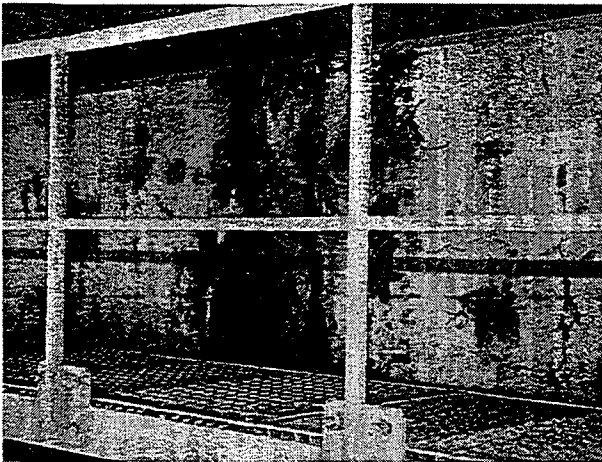
(写真7)

③剥離・鉄筋露出(大大)Ⅱ

本橋は32径間の橋梁で、(写真7、8)の橋脚は梁部に塩害によるひびわれ(ランクⅡ)が進行し、亀甲状のひびわれとなっており、一部剥離・鉄筋露出(ランクⅡ)している。本橋のほとんどの橋脚において上記のようなひびわれ、剥離・鉄筋露出、遊離石灰の損傷が見られる。

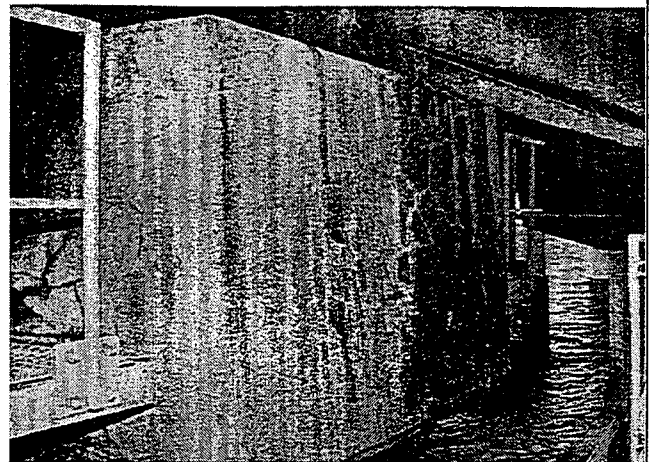
(写真8)

⑦ひびわれ(小大大)Ⅱ

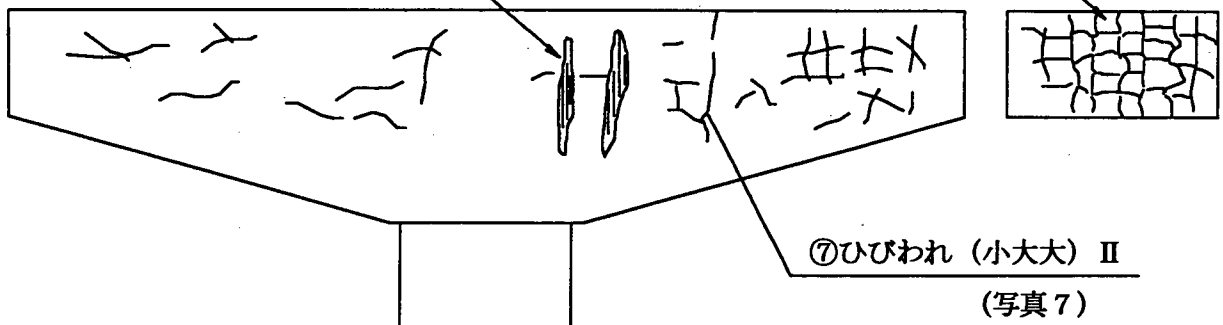
損傷図

損傷事例	4		
地域区分	B	対策区分	I
海岸からの距離	海上部	凍結防止剤散布回数	20～50回
下部工形式	柱橋脚	上部工形式	鋼I桁,ホ <sup>ホ</sup> ステンT桁橋
施工年(経過年数)	1975年(26年)	上部工の補修の有無	有
損傷の種類	ひびわれ(Ⅱ)、剥離・鉄筋露出(Ⅱ)

上部工のPC桁部は一部塗装により補修されており、補修の実施されていない径間でひびわれ(ランクⅡ～Ⅳ)、剥離・鉄筋露出(ランクⅡ、Ⅲ)が多く見られ、補修が施されている径間においても、主桁下フランジに錆汁を伴うひびわれ(ランクⅡ)が見られる。平成10年に塩分量等の調査を行っており、その結果塩害により損傷したことが判明している。

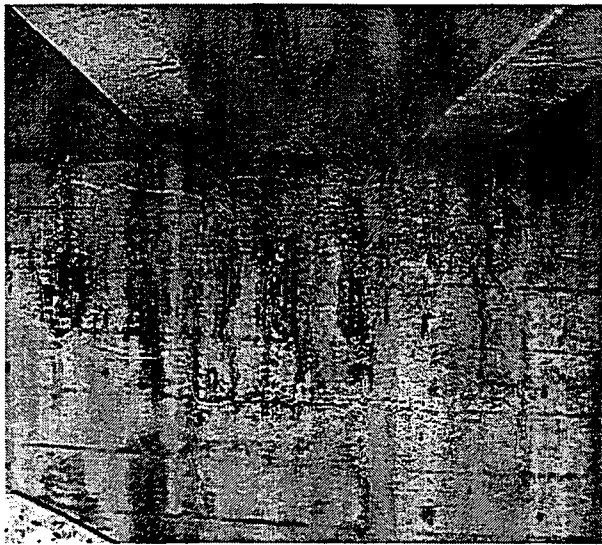
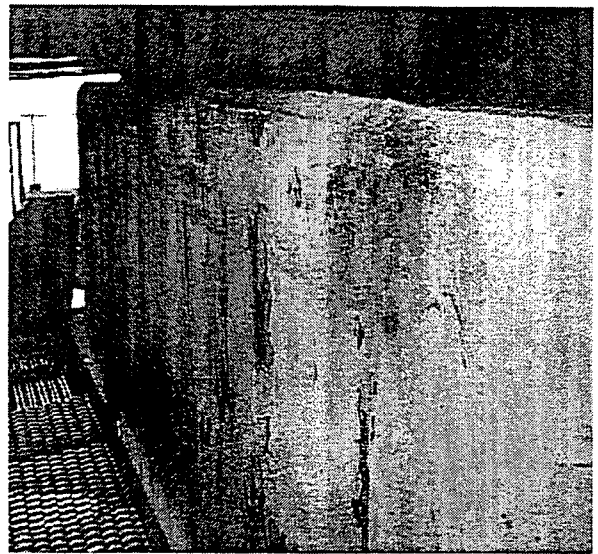
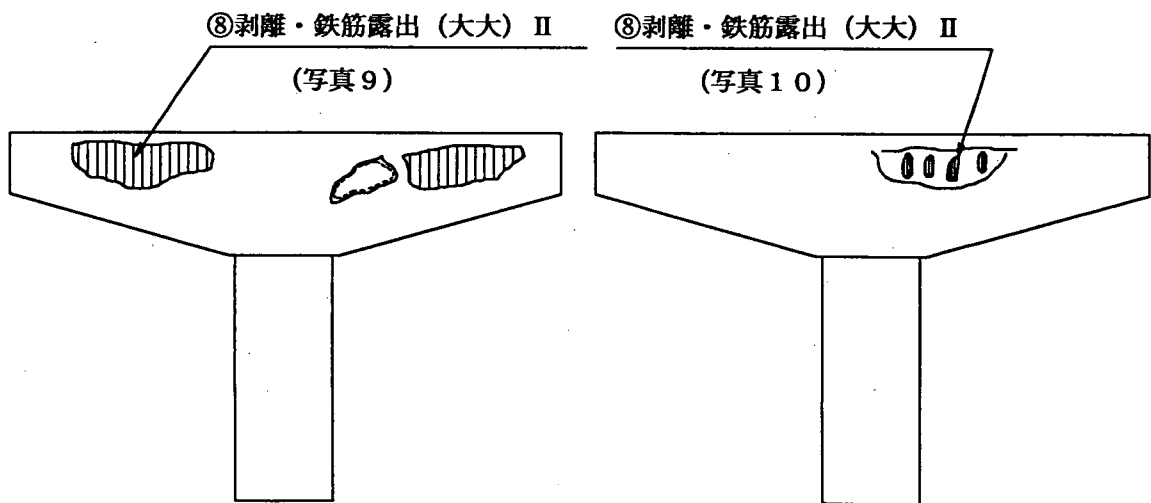
損傷事例	5		
地域区分	B	対策区分	I
海岸からの距離	0.0 m	凍結防止剤散布回数	20～50回
下部工形式	柱橋脚	上部工形式	鋼I桁,ホーステンT桁橋
施工年(経過年数)	1975年(26年)	上部工の補修の有無	有
損傷の種類	剥離・鉄筋露出(Ⅱ)

本橋は「塩害事例4」と同じ橋梁の橋脚である。  
ひびわれが進行し、鉄筋が腐食し膨張することにより、かぶりコンクリートが剥離した状態である。31橋脚の内ランクⅡの剥離・鉄筋露出が6橋脚、ランクⅢが6橋脚、合計12橋脚に剥離・鉄筋露出の損傷が発生している。

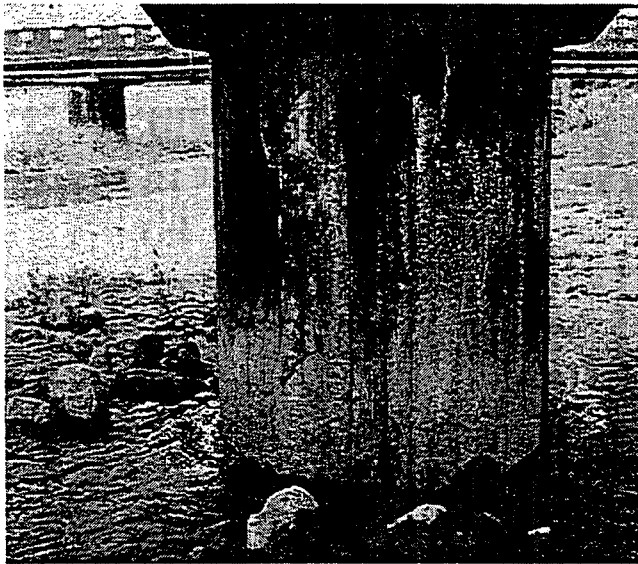
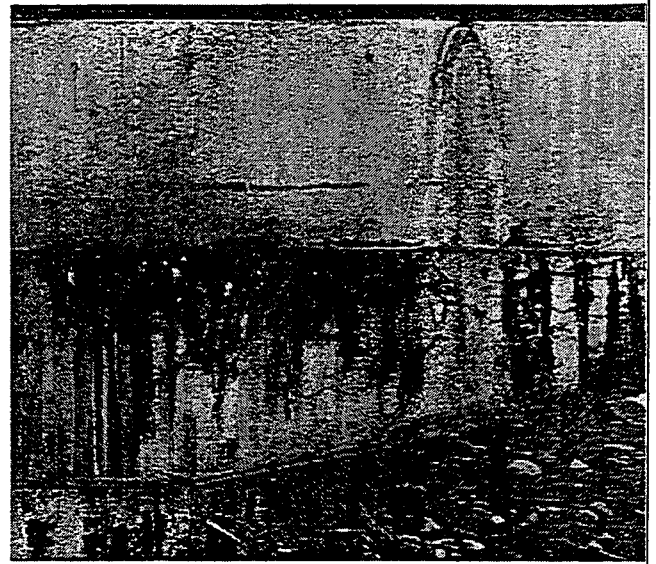
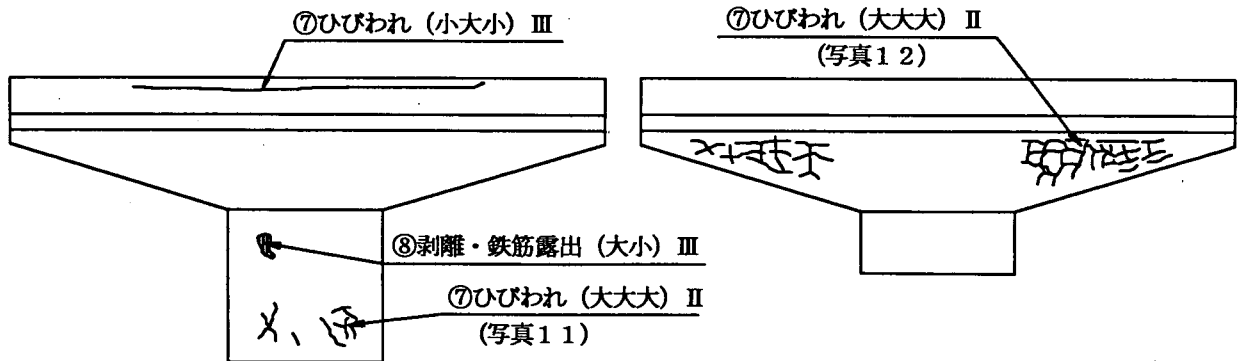
損傷事例	6		
地域区分	B	対策区分	I
海岸からの距離	100m	凍結防止剤散布回数	20～50回
下部工形式	柱橋脚	上部工形式	ポステンT桁橋
施工年(経過年数)	1966年(35年)	上部工の補修の有無	有
損傷の種類	ひびわれ(Ⅲ、Ⅱ)、剥離・鉄筋露出(Ⅲ)

本橋は5径間の橋梁で、(写真11、12)の橋脚は柱部と梁部に亀甲状のひびわれ(ランクⅡ)と剥離・鉄筋露出(ランクⅢ)が発生しており、海水の塩分による塩害と考えられる。

上部工は1983年に塗装により補修されており、塩害により錆汁を伴うひびわれ(ランクⅡ)や剥離・鉄筋露出(ランクⅢ)の再損傷が見られる。

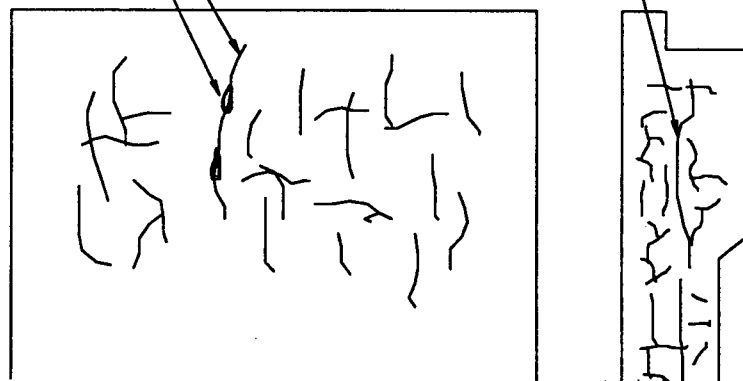
損傷図

損傷事例	7		
地域区分	B	対策区分	I
海岸からの距離	100m	凍結防止剤散布回数	20～50回
下部工形式	壁式橋脚	上部工形式	プレートT桁,箱桁橋
施工年(経過年数)	1967年(34年)	上部工の補修の有無	有
損傷の種類	ひびわれ(Ⅱ)、遊離石灰(Ⅲ)

本橋の橋脚は4径間の橋梁で、(写真13、14)の橋脚は伸縮装置からの雨水の漏水により柱の前面、側面が変色しており、全体的にひびわれ(ランクⅡ)が見られ、一部遊離石灰(ランクⅢ)を伴っている。伸縮装置からの凍結防止剤の塩分と海岸からの波飛沫による塩害により損傷が進行したものと考えられる。

上部工は1985年に塗装により補修されているが、一部錆汁を伴うひびわれ(ランクⅡ、Ⅲ)が見られる。

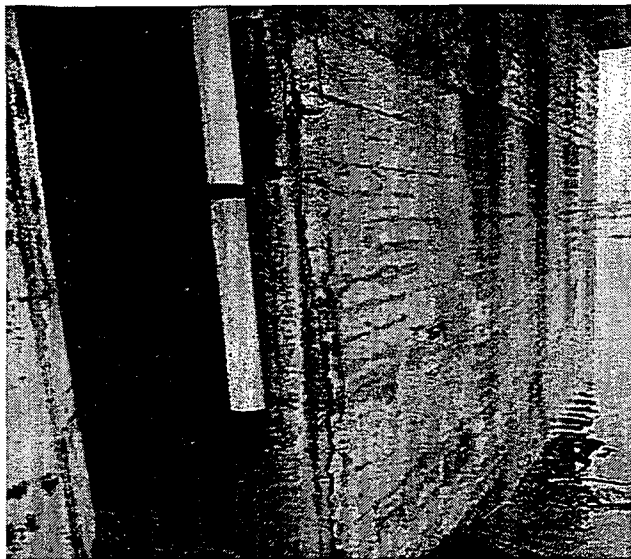
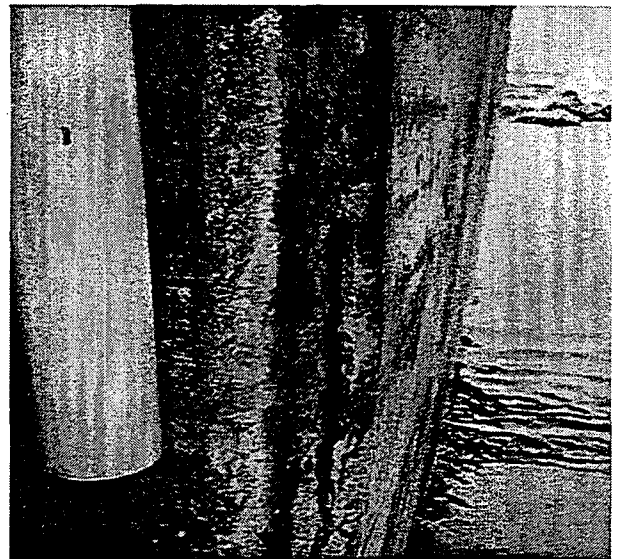
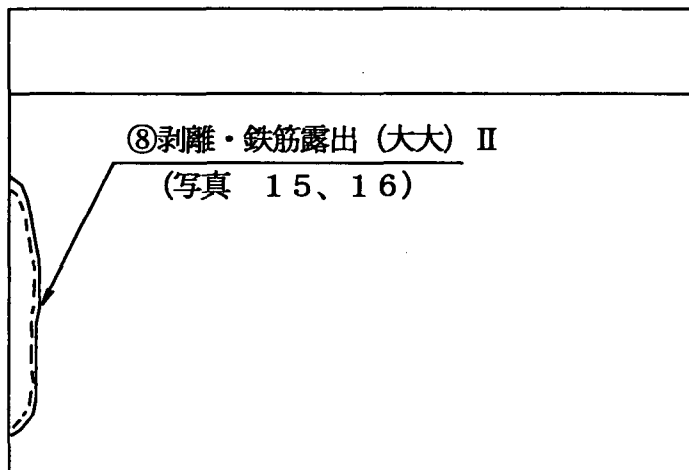
損傷事例	8		
地域区分	B	対策区分	I
海岸からの距離	0.0 m	凍結防止剤散布回数	—
下部工形式	壁式橋脚	上部工形式	ホーステンT桁橋
施工年(経過年数)	1964年(37年)	上部工の補修の有無	無
損傷の種類	剥離・鉄筋露出(Ⅱ)

本橋は3径間の橋梁で、(写真15、16)の橋脚は海岸の汀線部に位置し、コンクリート表面より浸透した塩分により鉄筋が腐食し膨張することにより、かぶりコンクリートが剥離・鉄筋露出(ランクⅡ)した状態である。

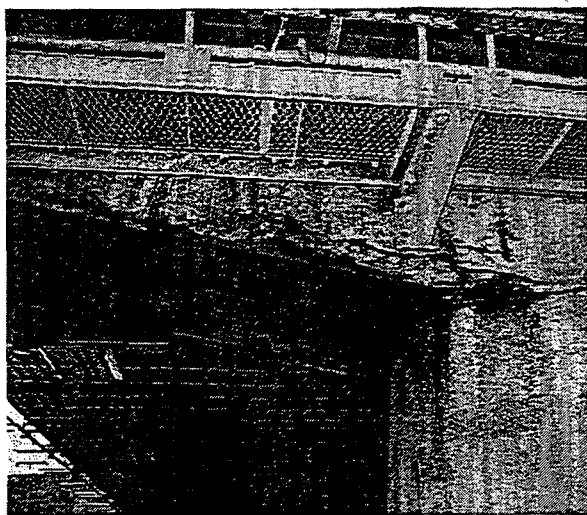
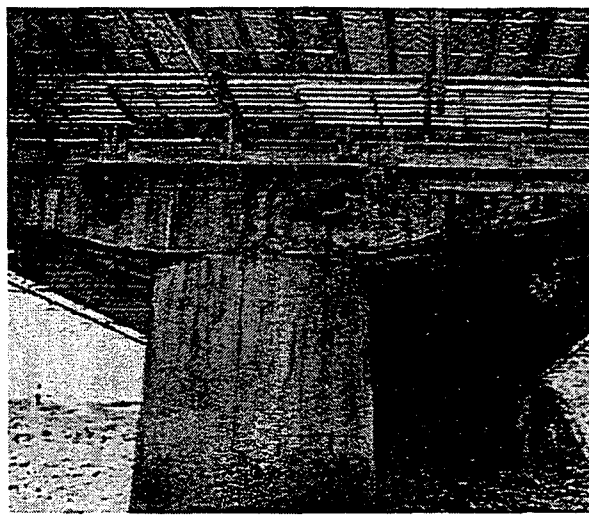
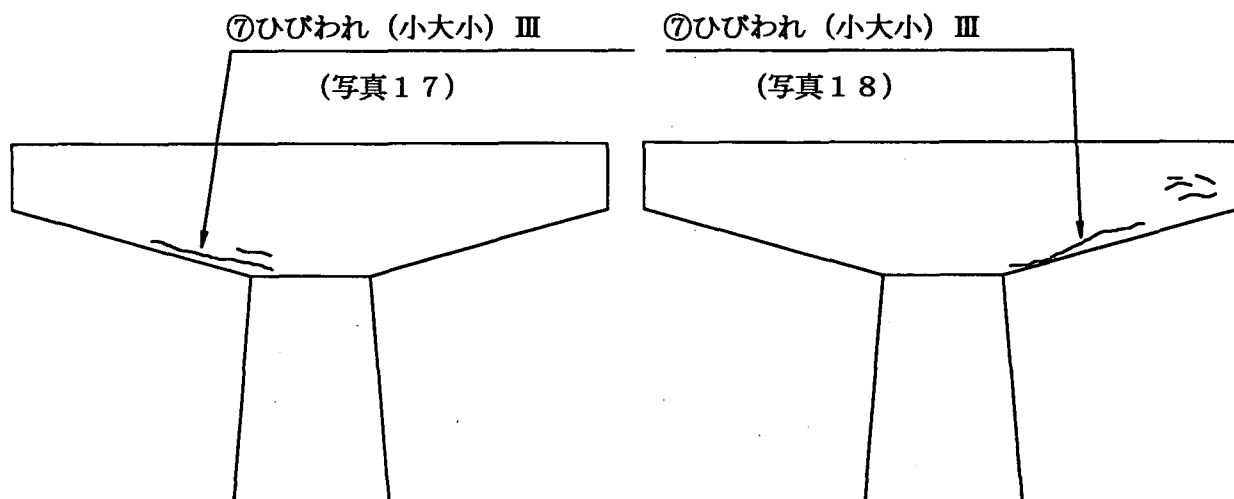
損傷事例	9		
地域区分	B	対策区分	I
海岸からの距離	100m	凍結防止剤散布回数	20～50回
下部工形式	柱橋脚	上部工形式	ポステンT桁橋
施工年(経過年数)	1962年(39年)	上部工の補修の有無	有
損傷の種類	ひびわれ(Ⅲ)

本橋は3径間の橋梁であり、2橋脚とも梁部に上図のような梁下縁に沿ったひびわれ(ランクⅢ)が発生している。柱部にはひびわれ等の損傷は見受けられない。上部工は補修対策を実施するための足場が施工されている状況である。

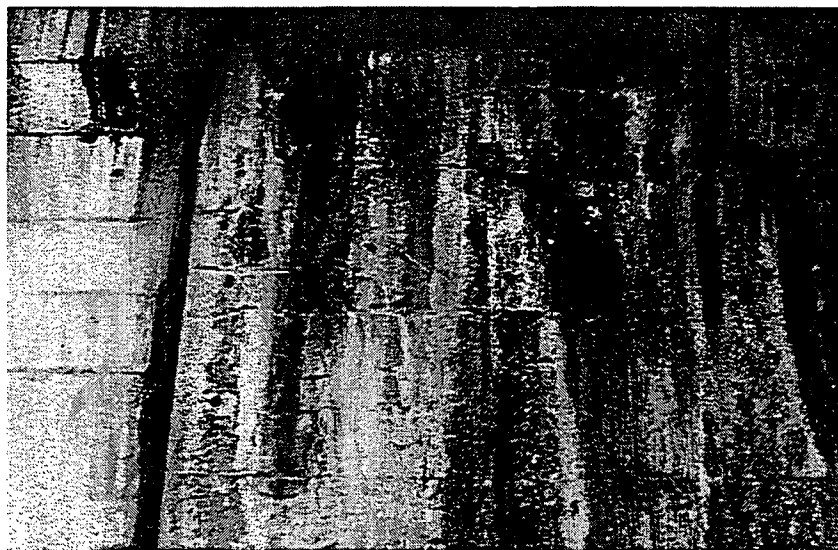
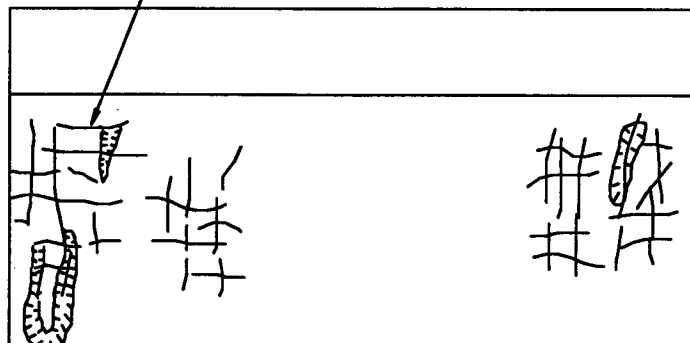
(写真19)

⑦ひびわれ(小大大)Ⅱ

⑨遊離石灰(小)Ⅲ

本橋は海岸から約800mの距離に位置しており、凍結防止剤の散布が年20～50回散布される橋梁である。路面の凍結防止剤による塩分を含んだ雨水が伸縮装置から漏水し、遊離石灰(ランクⅢ)を伴うひびわれ(ランクⅡ、Ⅲ)が橋台前面に見られる。
