## 河川施設の被災状況

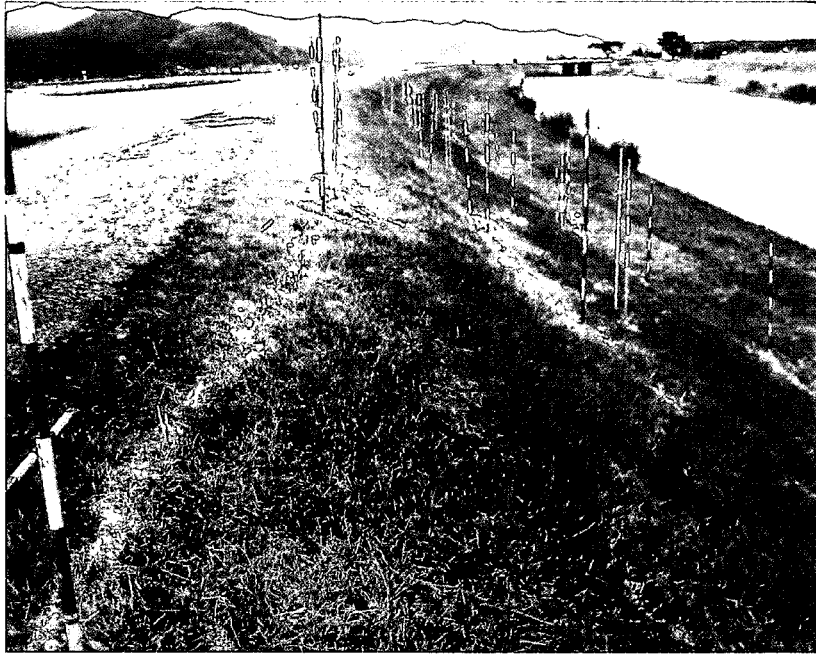
写真G 5.1 北上川釜谷地区堤防（1.3km 付近）の被災状況  
白線は、地震により発生したクラックに石灰を注入したもの。  
（撮影：北上川下流河川事務所）

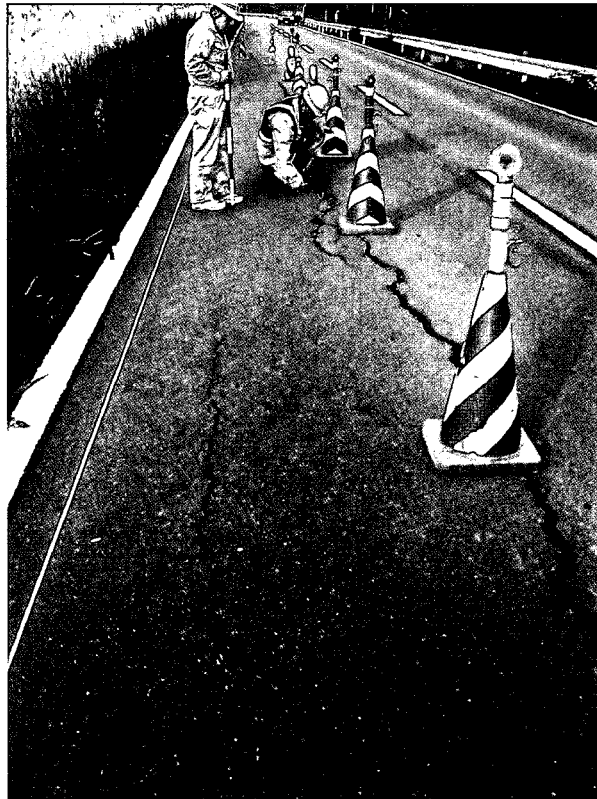
写真G 5.2 北上川七尾（11.5km 付近）の被災状況  
堤防天端に縦断クラックが発生した。  
（撮影：北上川下流河川事務所）

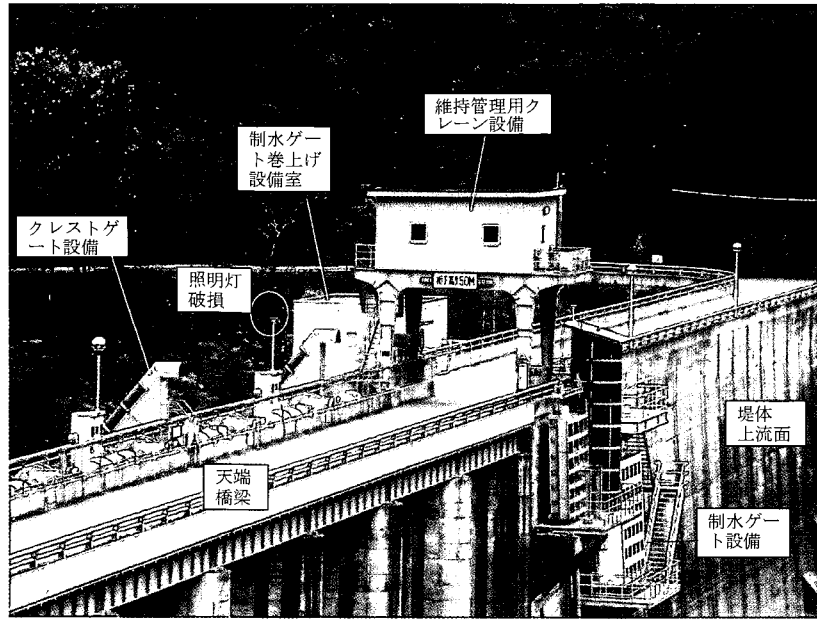
写真G 6.1 東北地方整備局 田瀬ダムの天端状況  
天端にて最大 1024gal もの大きな加速度が計測されたが、  
照明灯数基の頂部ガラスが破損した以外の変状は生じなかった

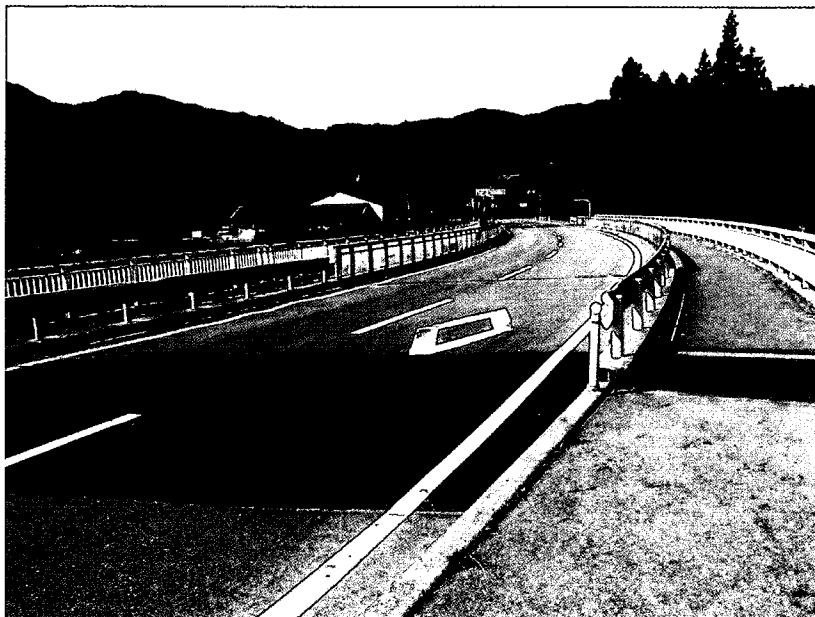
写真G 7.1 国道45号白木沢橋(岩手県大船渡市三陸町吉浜地内)  
橋台取付け盛土の沈下、アスファルト盛付けによる補修

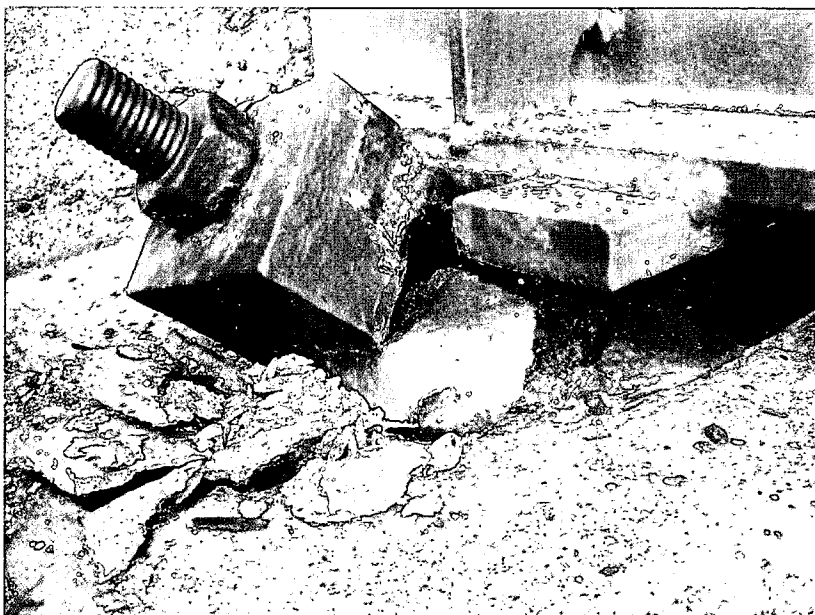
写真G 7.2 村道船渡線船渡橋(岩手県宮守村上鱒沢)  
線支承のアンカーボルトの橋軸直角方向への変形状況

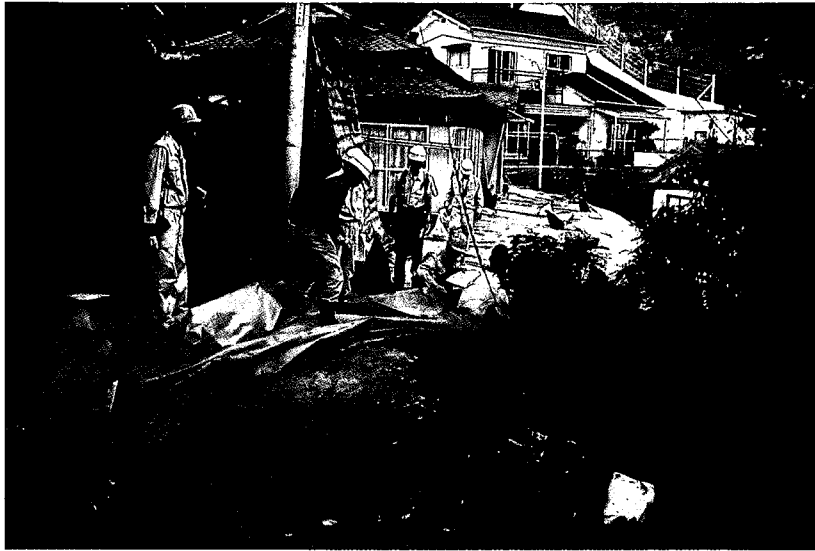
**写真G 8.1** 急傾斜地崩壊危険箇所における斜面のり肩のき裂の発生  
(宮城県牡鹿町前浜地区)  
のり肩部から約1 m程度の位置に長さ30 m程度の連続的なき裂が確認された。き裂の開口幅は1 cm から3 cm 程度であった。

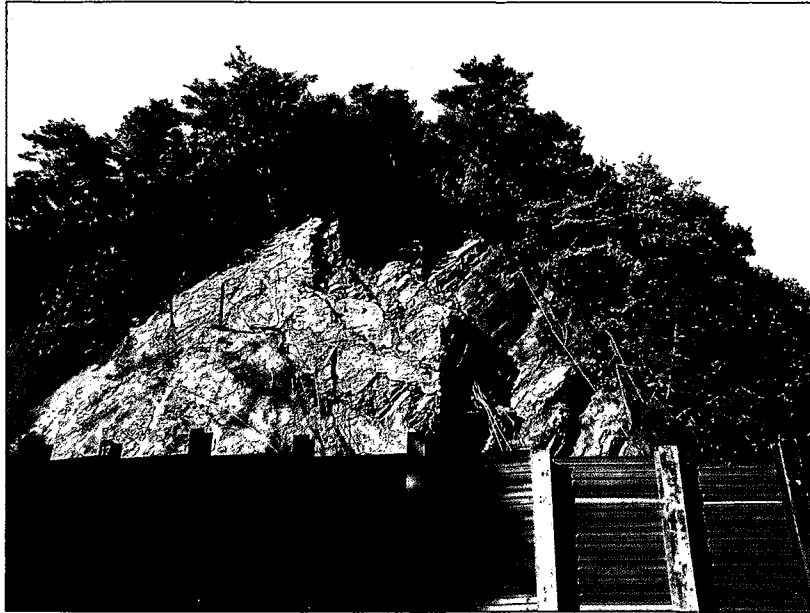
(岩手県住田町世田米子飼沢地区 国道397号)

**写真G 8.3** 落石が生じた道路斜面の状況

高さ約18m、幅約23.5mのモルタル吹付斜面の頂部がくさび状に崩壊した、はく離（浮石）型の落石である。崩壊は高さ約5m×幅約10m程度で、崩壊量約80m<sup>3</sup>であると推定。

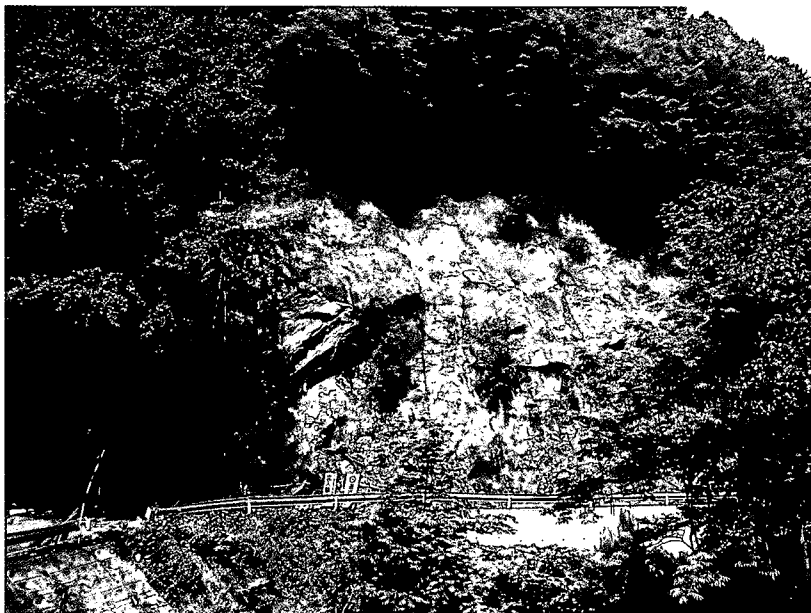
(岩手県釜石市甲子町地区 県道167号釜石住田線)

**写真G 8.4** 落石が生じた道路斜面の状況

モルタル吹きつけ斜面のオーバーハング部分が高さ3.9mの位置からはく離した、はく離（浮石）型の落石である。はく落は幅約7.5m×高さ約8mで、岩塊の体積は約25 m<sup>3</sup>である。

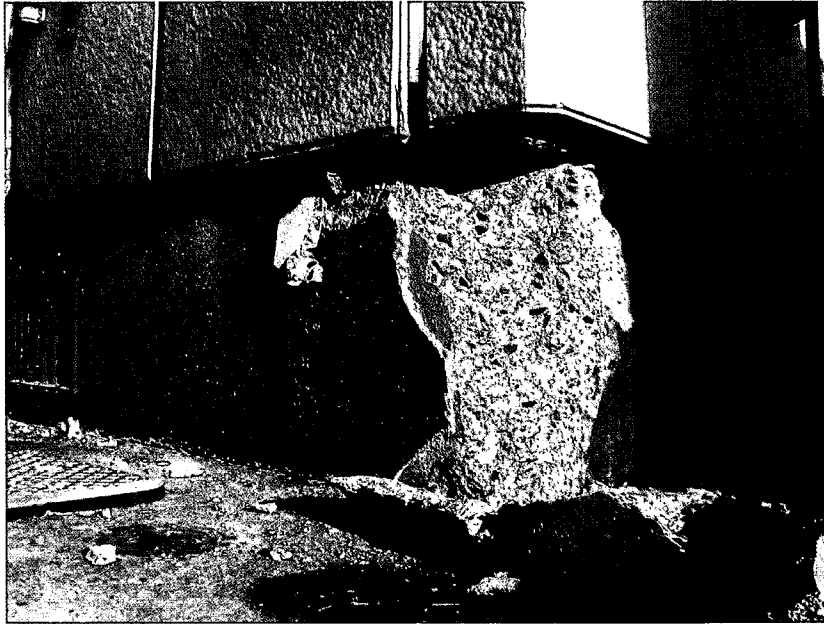
写真G 9.1 軽量鉄骨プレハブ住宅の被害

上部構造の軽量鉄骨を基礎梁に接合している定着アンカーまわりのコンクリートが割れ、軽量鉄骨が移動している。また外装材にずれが生じている。  
大船渡市

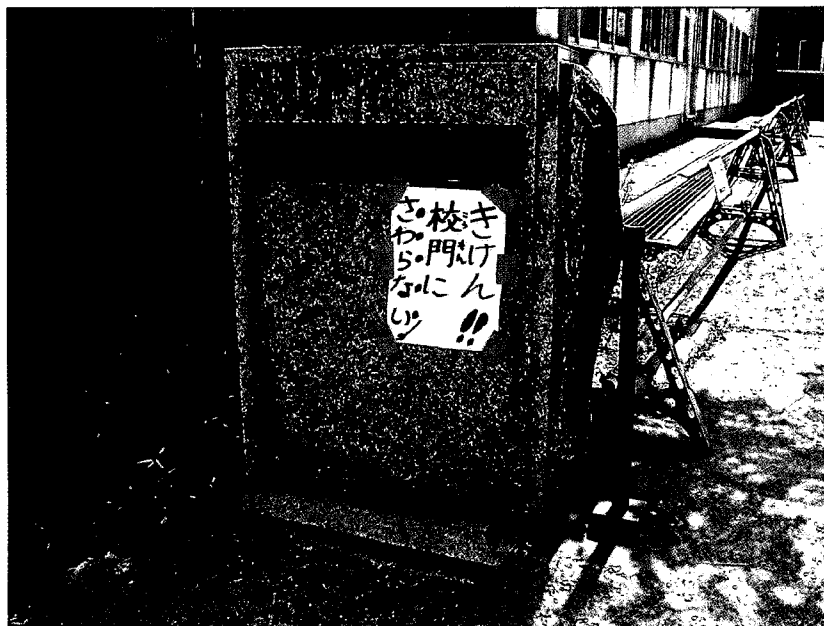
写真G 9.2 気仙沼市立階上（はしがみ）小学校校門の被害

小学校校門の石造の門柱が地震によりずれている。  
気仙沼市階上小学校
