7. 道路橋の被害状況

7. 1 道路橋に関する被害の全体概要

7. 2 調査の概要

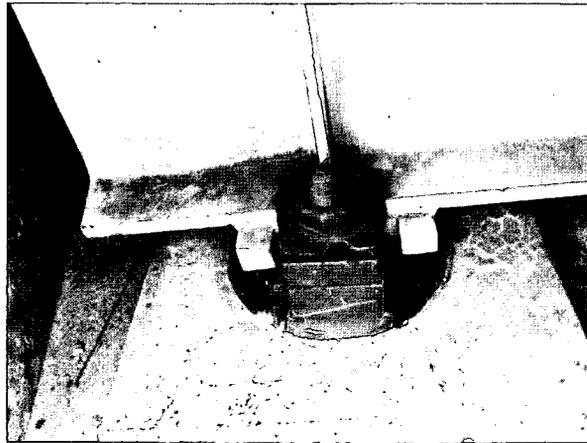
白木沢橋は、A1橋台が杭基礎を有する逆T式、A2橋台が杭基礎を有するRCボックスラーメン構造を有する2径間連続鋼鈹桁橋である。本橋の両側には歩道が添架されている。地震により、橋台取付け盛土に約5cmの沈下が生じ、橋台との間で段差が生じた。これにより、地震後に交通規制が行われたが、**写真G7.1**に示すように沈下部においてアスファルトの盛付けによる補修により機能回復が行われた。また、**写真7.1**は、歩道部の桁の可動支承部を示したものであるが、ここには移動の形跡を表わすこすれ跡は確認できなかった。一方、**写真7.2**に示すように高欄可動部に1cm程度の比較的新しいこすれ跡が確認された。**写真7.3**は橋台を橋側から撮影したものである。本橋部のRCボックスラーメン構造と歩道部の橋台コンクリートの継目部にひびわれが確認されたが、ひびわれは変色しており、今回の地震によるものかどうか確認できな

写真7.1 国道45号白木沢橋(岩手県大船渡市三陸町吉浜、添架歩道部の桁の可動支承部、移動形跡なし)

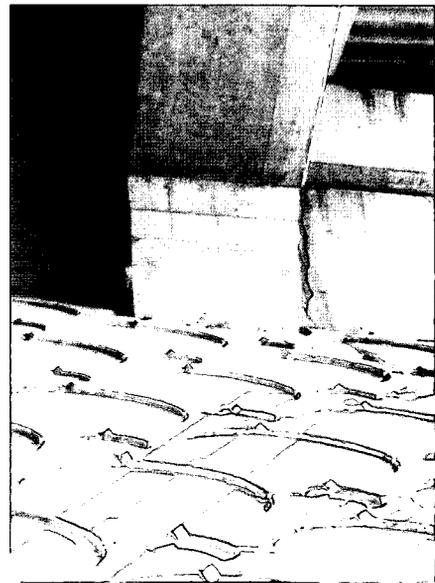
った。なお、この損傷に関しては、構造的に影響のある損傷ではなかった。また、本橋の橋脚は、写真7.4に示すような高さ約20mの壁式橋脚であるが、橋脚基部周辺において地震によるひびわれ等も一切確認できなかった。

写真7.3 国道45号白木沢橋(岩手県大船渡市三陸町吉浜、橋台部の本橋と添架歩道部のコンクリート継目のひびわれ、変色のため地震以外の影響の可能性もあり、構造的な影響はないと推定)

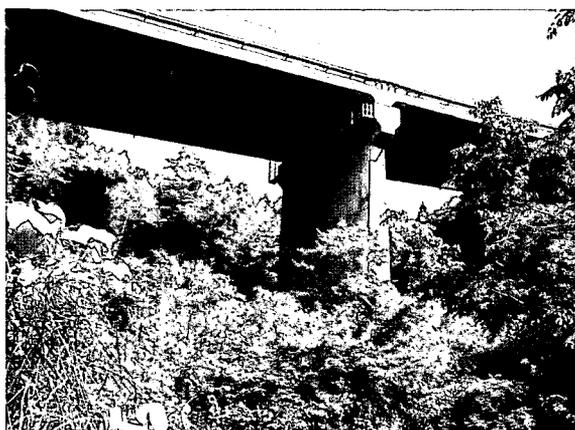
写真7.4 国道45号白木沢橋(岩手県大船渡市三陸町吉浜、高さ約20mの橋脚、ひびわれ等の変状なし)

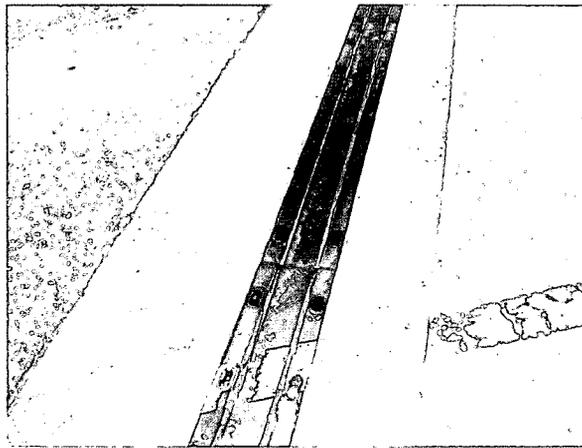
本橋においても、橋が地震により挙動した形跡は確認できなかった。写真7.12は伸縮装置を示したものであるが、移動痕跡は確認できなかった。なお、この地域の震度について、震度4であったことから地震動自体も大きくはなかった。

写真 7.12 丸木橋大橋 (伸縮装置部、変状なし)

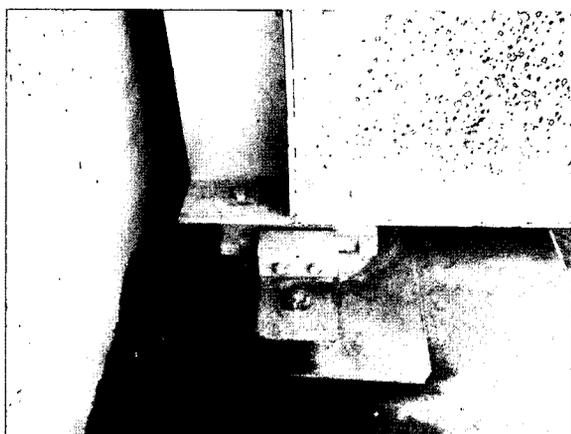
写真 7.13 は、岩手県一関市内 (震度 5 強) の県道 19 号東大橋を示したものである。本橋においても、写真 7.14 に示すように可動支承部において移動した形跡が確認できなかった。本橋に隣接して、写真 7.15 に示すように新橋が建設中であり、下部構造が完成し、上部構造の床版コンクリートを打設する段階であった。本橋では、写真 7.16 に示すようにゴム支承が採用されており、橋台部において橋軸直角方向に対するストッパーとの間で 4cm 程度のこすれ跡が確認された。しかしながら、隣接する既設橋の可動支承部で変位の痕跡が確認できなかったこと、顕著なこすれ跡が一方向のみで確認されていることなどから、地震によるものかどうかは確認できなかった。一方向のみのこすれ跡が生じる場合としては、温度変化あるいは支承の予備せん断変形の可能性もある。なお、橋脚基部にはひびわれ等の変状は確認できなかった。

写真 7.14 県道19号東大橋(可動支承部、移動形跡なし)

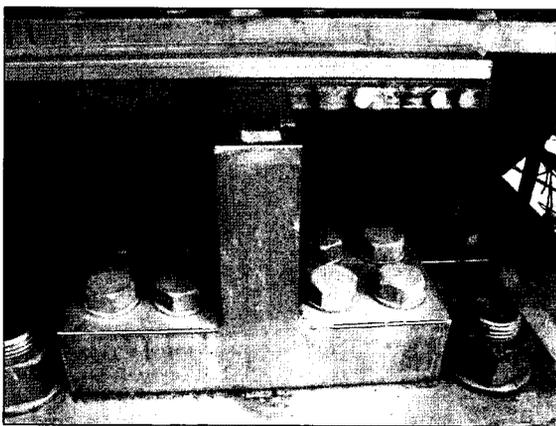
写真 7.16 県道19号東大橋(新設橋、ゴム支承部で4cm程度のこすれ跡)

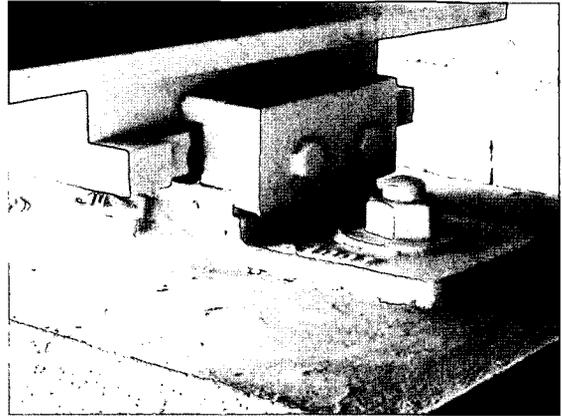
写真 7.17 は、岩手県陸前高田市内 (震度 5 強) の国道 45 号気仙大橋を示したものである。写真 7.18 に示すように、本橋の可動支承部において 1cm 程度の移動形跡が確認された。しかしながら、これについても、地震によるものかあるいは温度変化によ

るものかは確認できなかった。なお、橋脚基部ではひびわれ等の変状は確認できなかった。

写真 7.18 国道45号気仙大橋
(支承部の1cm程度の移動形跡、温度変化の影響の可能性もあり)
