平成15年7月26日宮城県北部地震被害に係わる現地調査報告書

Investigation Report of the Damages by the Northern Miyagi Earthquakes on July 26th, 2003

国土交通省 国土技術政策総合研究所

本資料は、平成 15 年 7 月 26 日に発生した宮城県北部を震源とする M5.6, M6.4, M5.5 の地震に関して、国土技術政策総合研究所、独立行政法人土木研究所、独立行政法人建築研究所の3機関が合同で地震被害状況調査を行った結果をとりまとめたものである。

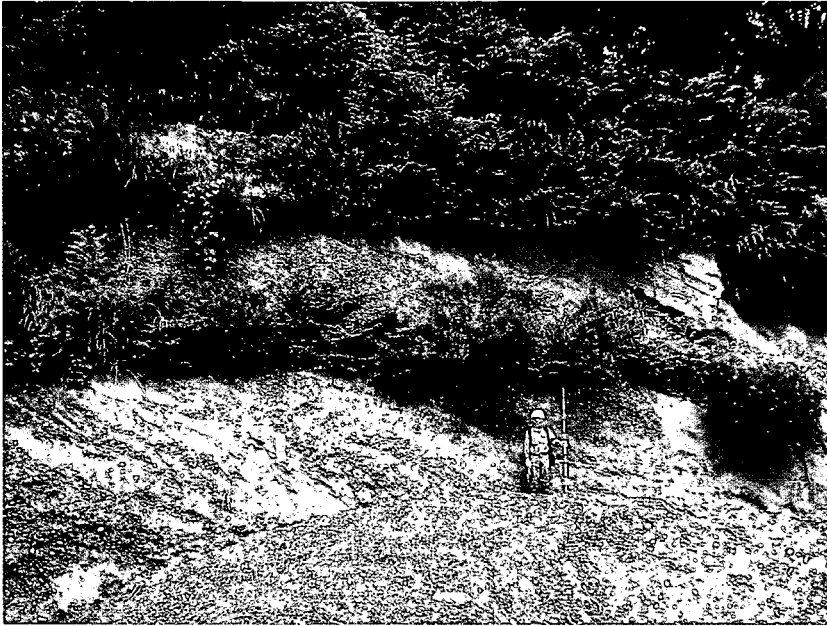
写真G 3.1 地震による変位や変形が認められない地層活断層である旭山撓曲直上に分布する第三紀鮮新世亀岡層に、今回の地震による変位や変形は認められない。

そこで、現地調査では、旭山撓曲上に位置する矢本町大塩で第三紀鮮新世の亀岡層における変位や変形を調査した。亀岡層は  $N50^\circ W25^\circ N$  で東側へ傾斜し撓曲しているが、砂層や礫層には最近の地震活動による変形や変位は認められなかった。同様に、撓曲上および周辺や、旭山撓曲の北側と南側延長の沖積低地にも、逆断層特有の系統的な上下変位や変形は認められなかった。旭山撓曲上に位置する河南町北村の旭山観音堂周辺や県道の一部では、路面や側溝に 30cm 程度の段差や亀裂が見られることもあったが、いずれも斜面の傾斜方向への重力性移動によるものであった。

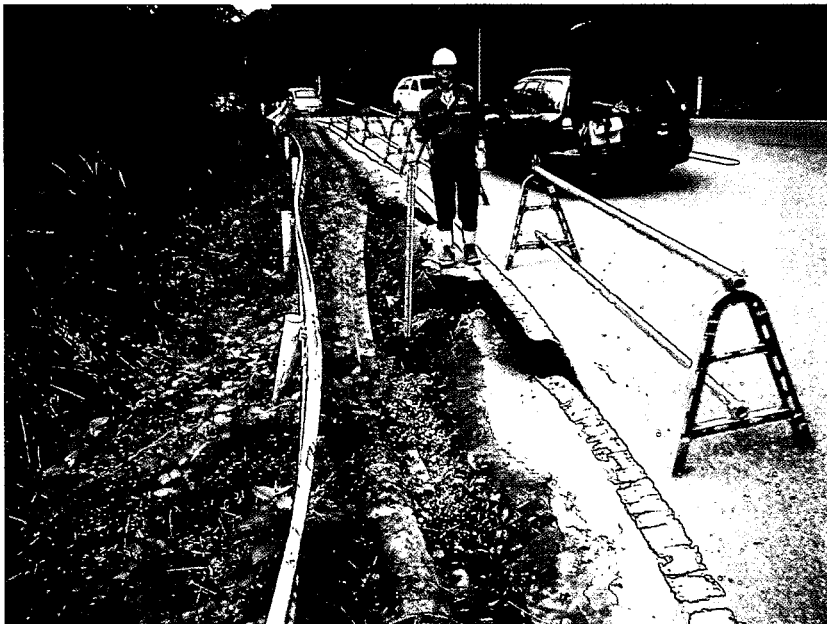
写真G 3.2 旭山撓曲上での道路陥没（県道河南町北村）  
斜面の傾斜方向への重力性移動が原因と考えられる。

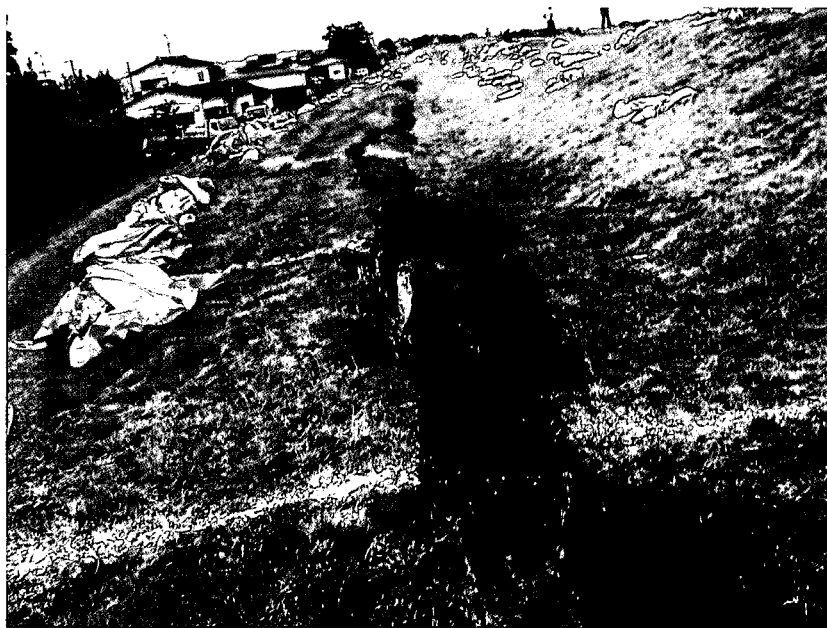
写真G 5.2 鳴瀬川左岸堤防13.5km付近の被災状況  
堤防法面に大きな亀裂が見られる。

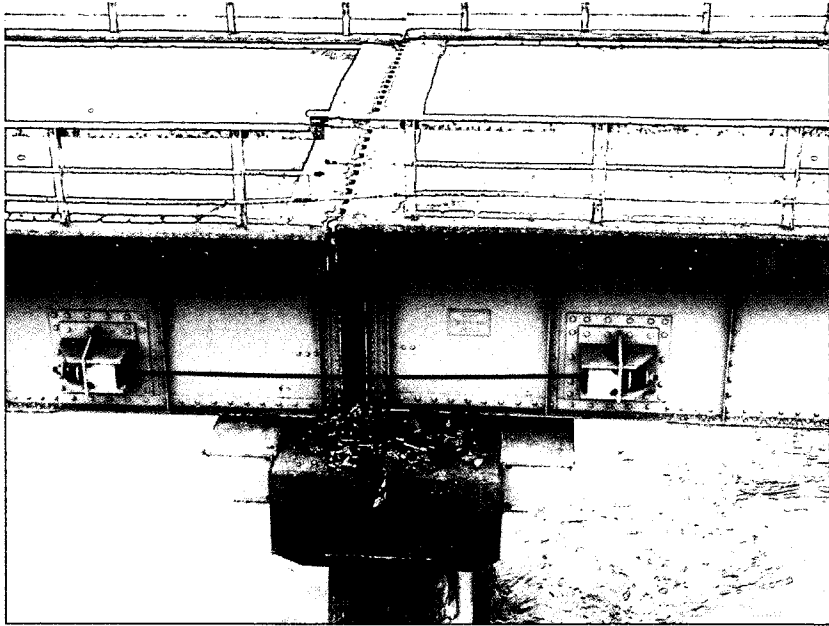
写真G 7.1 県道河南鳴瀬線小野橋（支承の破壊および桁の移動、宮城県鳴瀬町）

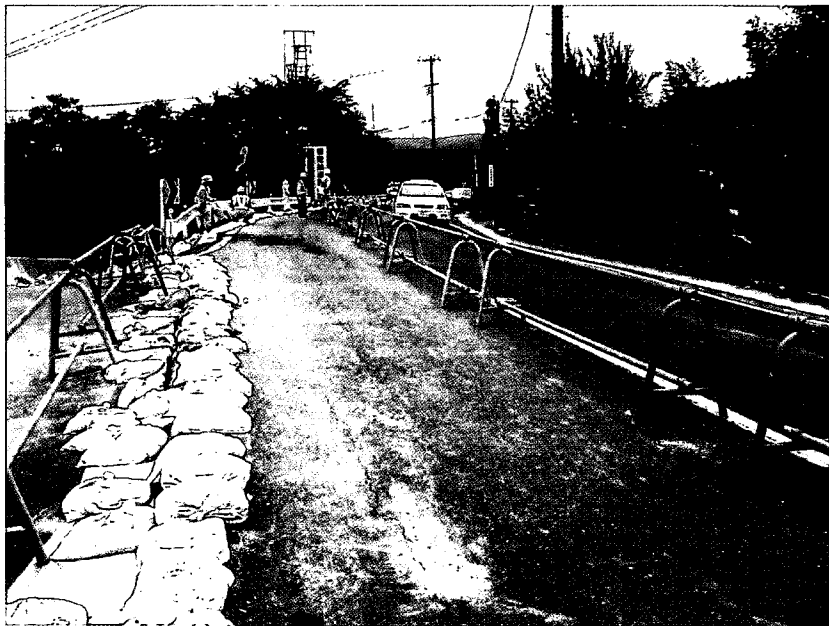
写真G 7.2 一般国道108号路肩の陥没（河南町前谷地）

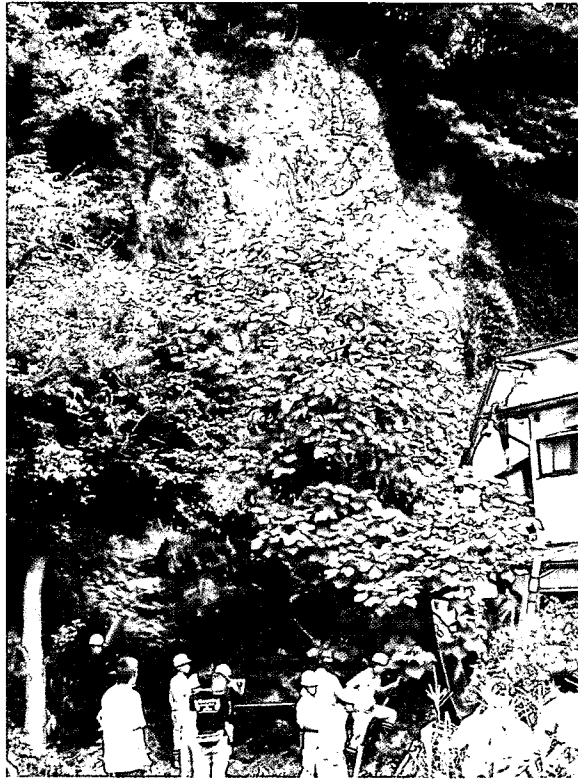
**写真G 8.1** 鳴瀬町北赤碕地区で発生した凝灰角礫岩分布域の落石と家屋への被害  
オーバーハングしていた巨礫（6 m× 6.3 m× 4 m）がほぼ垂直に落下、堆積した。斜面は南向きである。巨礫が衝突したと考えられる部分では家屋の屋根、柱、外壁のいずれもが 1、2 階を問わず大破している。また、2 階部分は大きくがけ側に傾いていた。

本地区は、前震（0時13分発生）、本震（7時13分発生）の震源に近い地域（前震、本震の震源からそれぞれ4km、2km離れている）にある。高さ約15m程度の南向き斜面で、はく離型の崩落により落石が発生していた（図8.2）。地質は凝灰角礫岩である。オーバーハングしていた岩塊（6m×6.3m×4m）がほぼ垂直に落下した。調査日時点（8月1日）では、斜面はほぼ垂直に切り立っていた（写真G8.1）。崩落以前にはオーバーハング部の頂点と家屋の軒先までの水平距離は0.5m～1.0m程度であった。岩塊が衝突したと考えられる部分では家屋の屋根、柱、外壁のいずれもが1、2階とも大破している（写真G8.1）。また、2階部分は大きくがけ側に傾いていた。

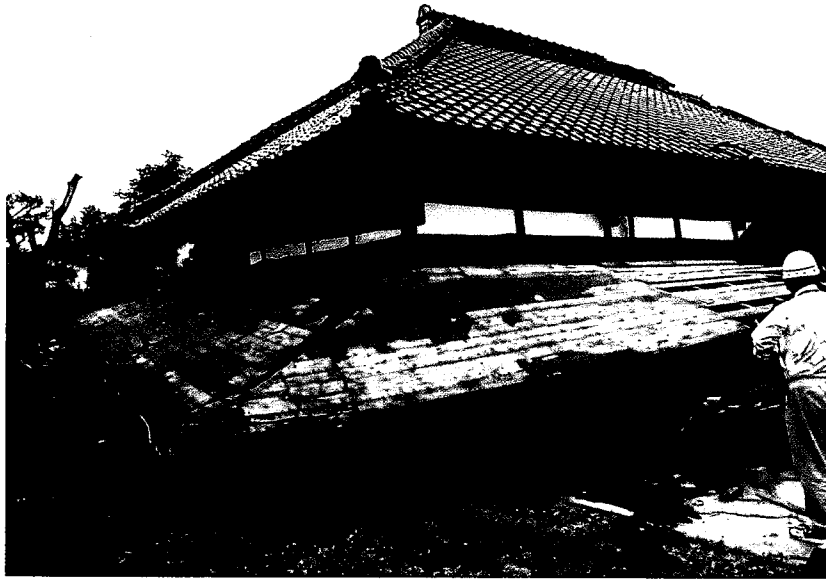
写真G 9.2 伝統的構法による木造住宅の被害(南郷町上二郷)

典型的な農家型住宅であり、一階部分は開放的な構造であると推定される。小屋裏二階部分を残して、一階部分が完全に崩壊している。

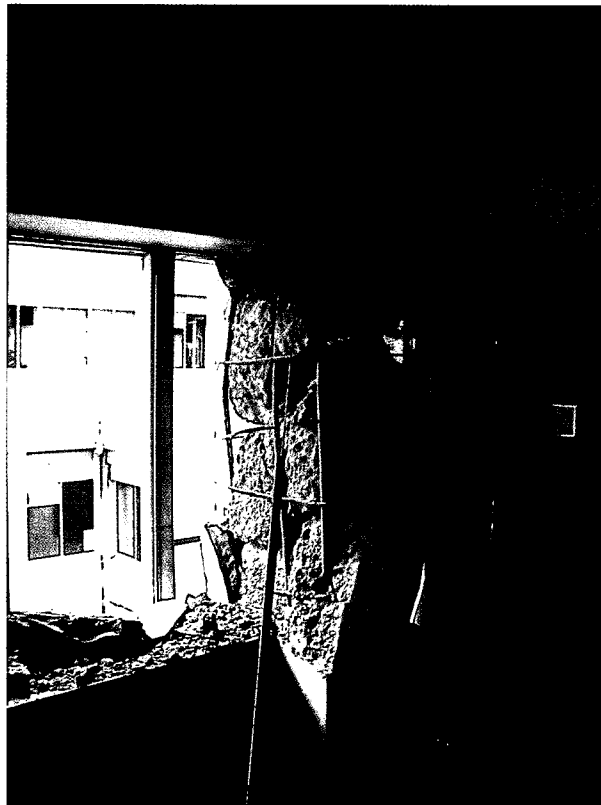
写真G 9.3 鉄筋コンクリート造建築物の被害(鹿島台町)

鉄筋コンクリート造による病院に大きな被害が確認され、三階部分の柱にせん断破壊が生じている。

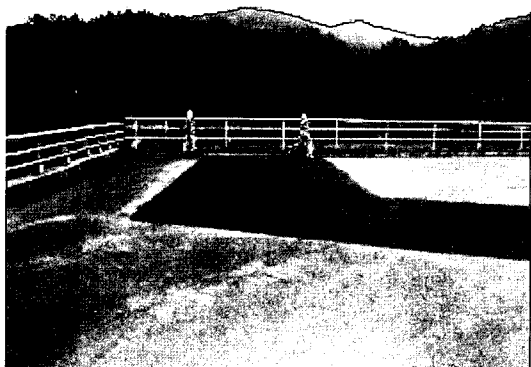
このダムでは、先の5月26日の宮城県沖地震時において、盛土部と右岸埋戻し部の接合部付近における天端舗装の亀裂および右岸側埋戻し部の沈下といった軽微な変状が発生した（写真6.1, 6.2 参照）が、今回の地震では当該変状の拡大およびその他の新たな変状は発生していない。なお、5月26日地震時に発生した天端舗装の亀裂については今回調査時にはすでに補修済みであった（写真6.1 参照）。亀裂補修前のダム管理者による亀裂の深度調査から、亀裂は堤体の遮水ゾーンに至ることなく舗装表層内にとどまっており、安全上問題のないものであることが確認されている。また、5月26日の地震による堤体変位についてもその後観測が行われていた。その結果、最大数 cm 程度の沈下が確認されているが、揚圧力や間隙水圧などの計測値には問題がないことから堤体の安全上問題となるものではないと判断される。

写真6.1 5月26日地震による天端亀裂の補修状況（金越沢ダム）

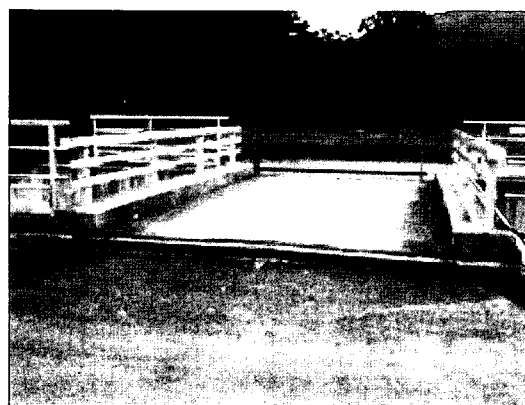
写真6.2 5月26日地震により沈下した埋戻し部の状況（金越沢ダム）

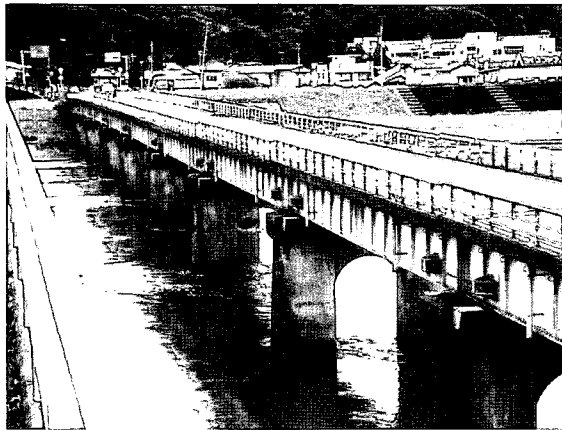
小野橋では、橋台・橋脚の全ての支承部において、支承のアンカーボルトのせん断破壊・引き抜け、あるいは沓プレートの溶接部での破断が生じた（写真7.3）。なお、アンカーボルトと沓プレートには腐食の進展も確認された。本橋は、1978年の宮城県沖地震の際にも、今回と同様に13径間中9径間において支承のアンカーボルトが破壊し、橋軸直角方向に最大で65cm程度、橋軸方向に10cm程度桁が移動する被害を生じた<sup>1)</sup>が、その際には桁のずれを復元するとともに、新たに製作した沓プレートを既設プレートに溶接し、これを新しいアンカーボルトで下部構造に定着することにより復旧している（図7.2）<sup>2)</sup>。また、この復旧工事では既設横桁間に鋼板による桁間連結装置を新設している。さらにその後PCケーブルによる桁間連結装置の設置および鋼製ブラケットによる橋脚の天端拡幅も行われている。今回の地震では桁がほぼ全スパンにおいて橋軸方向（東側）に移動して下沓から逸脱し、ジョイント部において路面に10cm

写真 7.1 小野橋（鳴瀬川側、桁の沓逸脱により路面に段差あり）

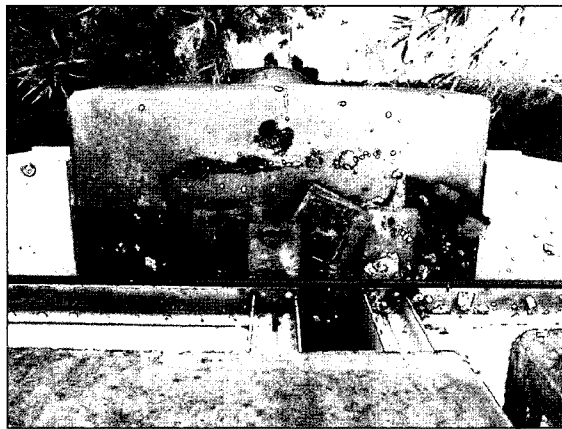
写真 7.3 小野橋の支承部の損傷状況（アンカーボルトおよび沓プレート破断）

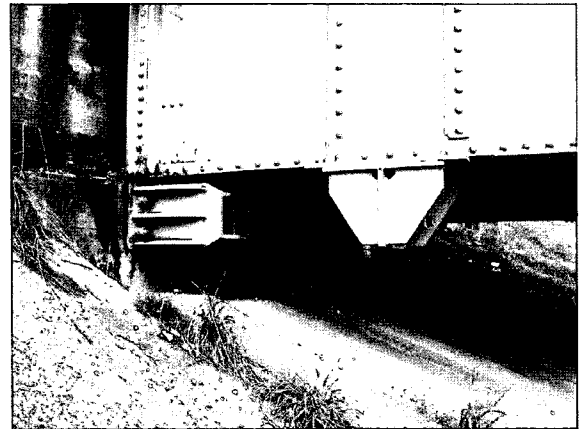
最も桁の移動量大きい西側橋台部（支承条件は固定）では、落橋防止構造として、橋台と桁を連結したPCケーブルに張力が作用した状態となっており、落橋防止構造が桁の変位拘束に有効に機能したと推定される（写真7.4）。この橋台では支承部からの桁の逸脱により、桁直下の橋台上端部前面のコンクリート部分に剥離も生じていた。さらに、橋台の上流側の隣接護岸部にひびわれや、橋台背面土の沈下（数cm）も生じた。また、RC門型ラーメン橋脚については躯体部に水平ひび割れが確認されたものもあったが、ほとんどが河川中にあることから基部周辺の損傷や残留変位などについては確認できていない。

写真 7.4 小野橋の落橋防止構造（張力が作用した状態で落橋防止が有効に機能したと推定）

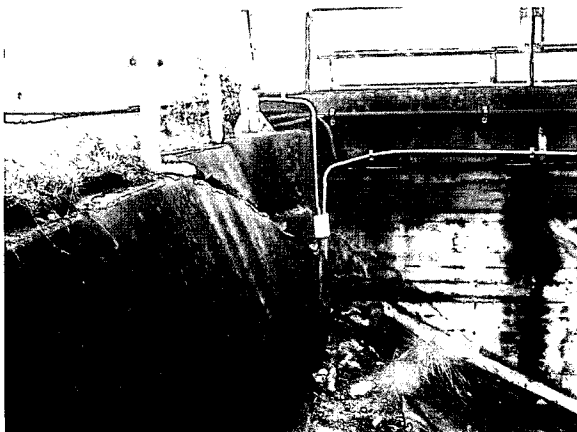
写真 7.5 西小野人道橋（吉田川側）（橋台端部における護岸コンクリートのひびわれ損傷）

において、背面土が10数cm沈下した。小野人道橋では、下流側に位置する隣接護岸部にひびわれが生じており、西側橋台部側で損傷の程度がやや大きい。また、橋脚天端に設置された照明灯のカバーが1箇所破損した。西小野人道橋では、東側橋台部の下流側では隣接護岸部のひびわれの程度は軽微であるが、上流側では護岸から張り出すように設置されている照明灯の土台部のコンクリートにひび割れが生じるとともに照明灯の傾きおよびカバーの落下が生じた(写真7.5)。また、西側橋台部は前面へ若干傾いた。

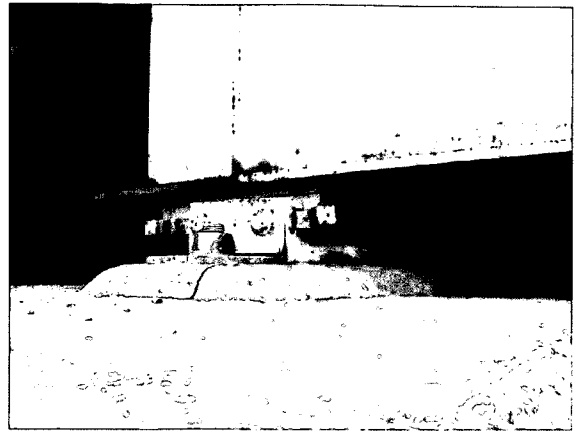
写真 7.7 鳴瀬大橋の支承部の損傷状況  
(上沓の移動制限用の突起の破損)

鳴瀬大橋は、小野橋から鳴瀬川の下流約1.5kmに架設されている橋である。上部構造は3径間連続鋼I桁(3連)、下部構造はRC小判型橋脚を有し、1979年に竣工している(写真7.6)。小野橋と異なり、鳴瀬川および吉田川を1つの橋梁で渡河している。今回の地震により、桁間連結装置や可動支承部、高欄に橋梁の振動による数cmの擦過痕が確認された。また、西側橋台部の可動支承(BP支承)1カ所において地震によると推定される上沓の移動制限のための突起の破損が確認された(写真7.7)。ただし、損傷は移動制限の突起のみで沓本体に損傷は確認できなかったことから、橋梁構造的には影響のある損傷ではないと推定される。

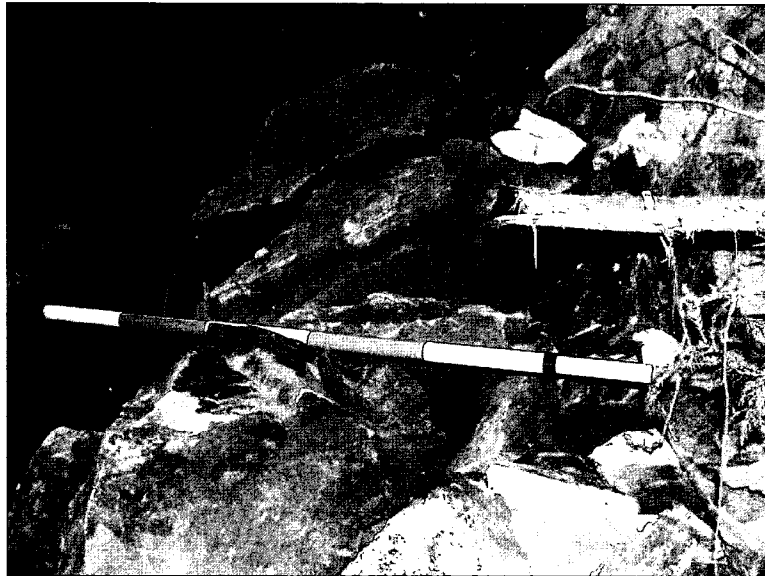
れる。崩壊地の上端は斜面の遷急線とほぼ一致する（図 8.3、写真 8.1）。崩壊地の斜面長は 15~20m、幅 65m、深さ 0.5~0.7m、勾配約 55° であった。崩壊土砂量は 700 m<sup>3</sup>程度と考えられる。崩壊土砂は、周辺斜面の地形の状況から見て、崖錘上に堆積している。堆積土砂の勾配は堆積斜面と同程度で 30~40°、堆積長は約 35mである。崩壊土砂の大部分は礫であり、礫径が 0.5~1.0m程度のもものが卓越していた（写真 8.2）。また、崩壊土砂には多くの倒木が混入していた。住民への聞き取り調査によると、この崩壊は前震（鳴瀬町の震度は 6 弱）、本震（鳴瀬町の震度は 6 強）の 2 度の地震により発生した。なお、崩壊土砂は家屋には到達していなかった。

写真 8.2 鳴瀬町往還地区で発生した斜面崩壊の崩壊土砂

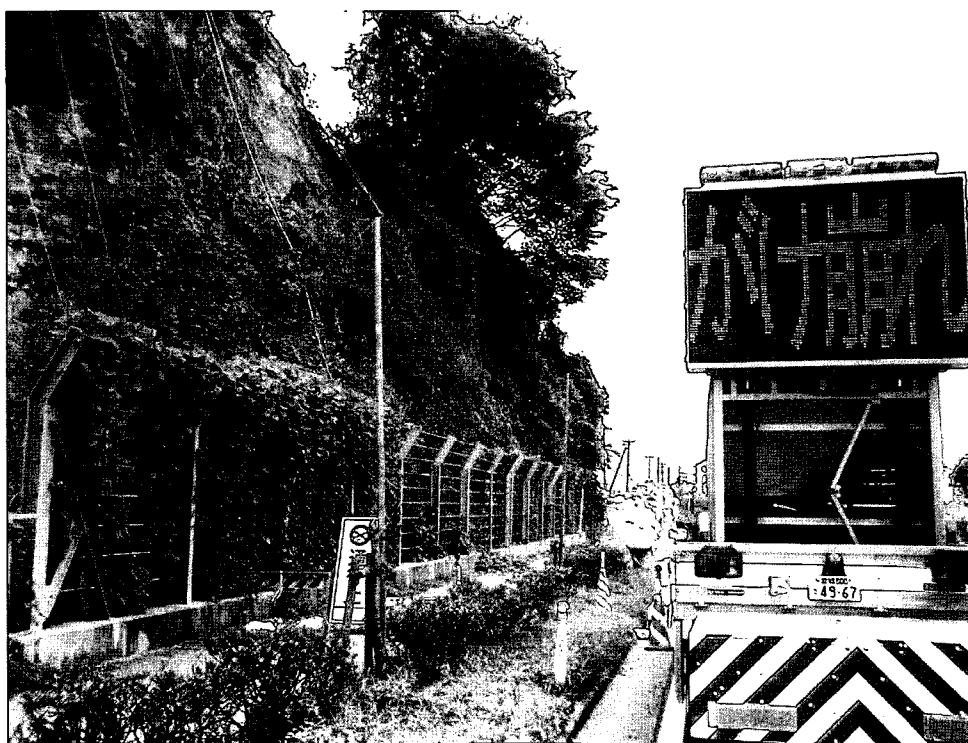
この斜面は角度75°で、海食により形成された自然斜面である。斜面右下部と斜面上部の岩塊が剥落した。斜面右下部は、高さ10m×幅3m×厚さ1mの岩塊が高さ8mの位置から、亀裂沿いに剥落した。一方、斜面上部は、高さ2m×幅3m×厚さ0.75mの岩塊が高さ15mから落下した。崩壊量は両者併せて10m<sup>3</sup>であると推定される。

写真8.4 国道45号線40.6Kpの崖崩れ

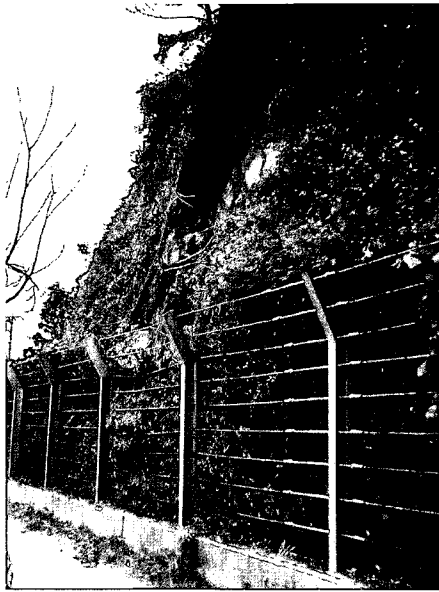
対策工として斜面には、ロックネットと2m高の落石防護柵が設置されていた。剥落した土石は第三紀中新世の松島湾層群大塚層の凝灰岩で、岩片自体は硬いものの、亀裂沿いに風化していた。ブロック状に分離し、いずれも落石防護柵内に収まり、路面等への顕著な影響は見られなかった（写真8.5）。

写真 8.5 斜面右下部の剥落  
剥落した岩塊は、全て落石防護柵内に収まった。

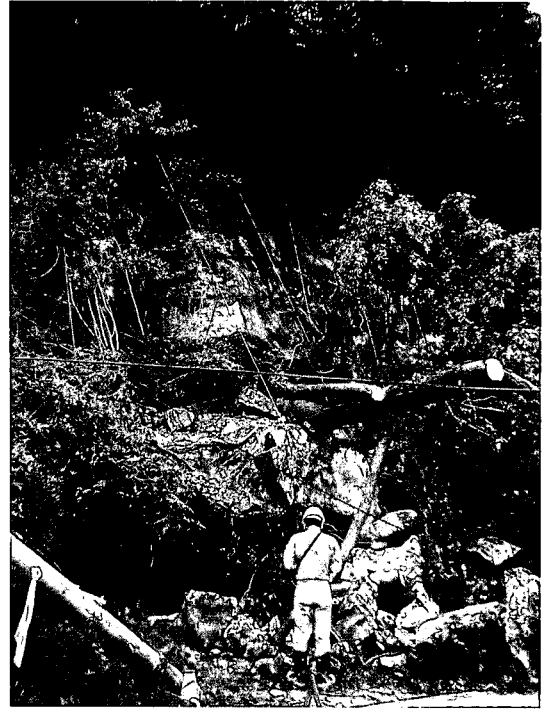
この斜面は角度  $70^\circ$  で、海食により形成された自然斜面である。高さ  $6\text{m}$  × 幅  $4\text{m}$  × 厚さ  $1.5\text{m}$  にわたり、岩盤が亀裂沿いに剥離し落下した。斜面には、ロックネットが張られていたが、落下した岩塊等により破られていた。崩壊量は  $20\text{m}^3$  程度であると推定される。落下した岩塊は第三紀中新世松島湾層群松島層の凝灰岩で、岩片自体は硬く、亀裂沿いに風化していた。ブロック状に分離し、最大幅  $4\text{m}$  × 高さ  $3\text{m}$  であった (写真 8.3)。

写真 8.6 県道 27 号線の落石

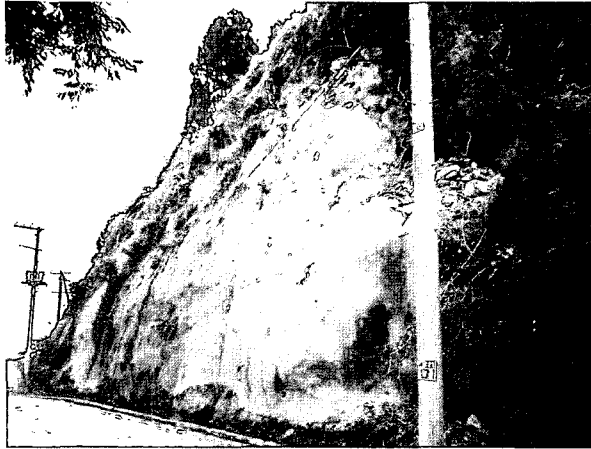
高さ 11m、幅 30m のモルタル吹き付けの切土斜面で、斜面の右上、中上、左上の 3箇所が剥落していた (図 8.7、写真 8.7、写真 8.8)。斜面右上部では、高さ 3m×幅 4m のモルタルの吹き付けコンクリートと岩塊が高さ 8m から剥離し落下した。崩壊量は 3箇所併せて約 5m<sup>3</sup> である。剥離箇所内部の岩盤は、第三紀中新世の松島湾層群大塚層の砂岩で、著しく風化しており、直径 1m 以下の小岩塊が浮き石上に点在していた。また、モルタルとの間には空隙があり、その周囲のモルタルに亀裂も認められた。

写真 8.7 のり面崩壊 (鳴瀬町小野)

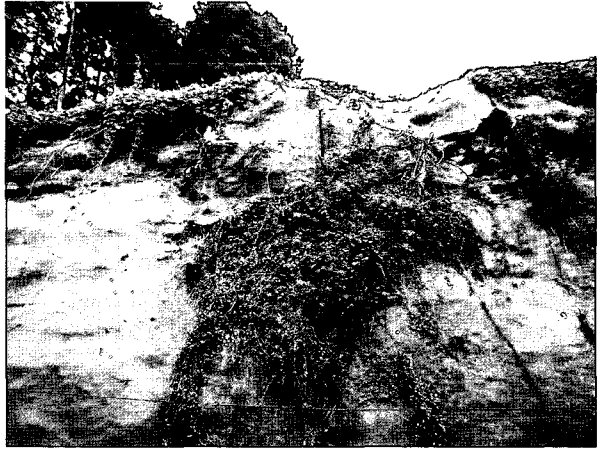
写真 8.8 斜面左上と中上の剥落部分

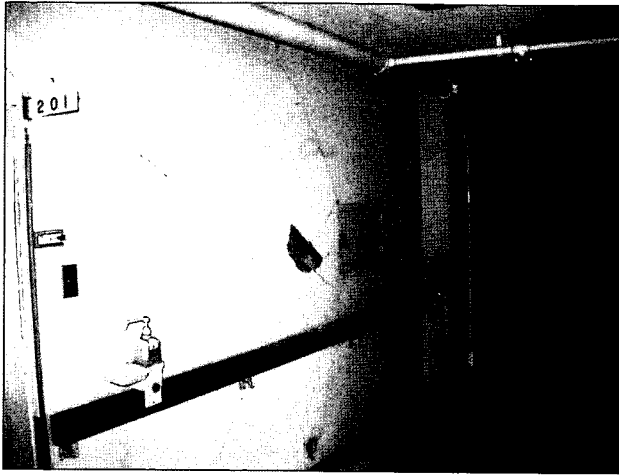
1969年竣工の4階建て建物である。建物全景を写真 9.34 に示す。建物は主に、西館、東館、南館、新館の4棟があるが、西館の2階で大きな被害を受けた。2階の6本の柱で損傷度 V の被害を受けた。2階の桁行方向耐震壁のせん断ひび割れ発生状況を写真 9.35 に、柱のせん断破壊状況を写真 9.36 に示す。また西館北側にあったRC造煙突が大きな損傷を受け、余震による倒壊の恐れがあったために、すぐに解体撤去した。

写真 9.35 2階壁のせん断ひび割れ (深谷病院)

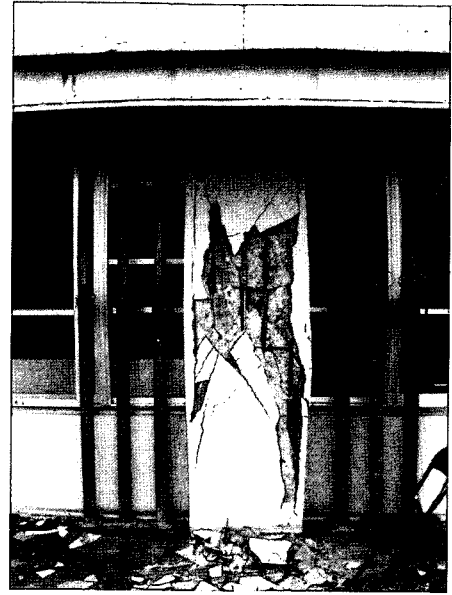
写真 9.36 2階柱のせん断破壊  
(深谷病院)
