## 地震特性と地震動

## 河川の被害状況

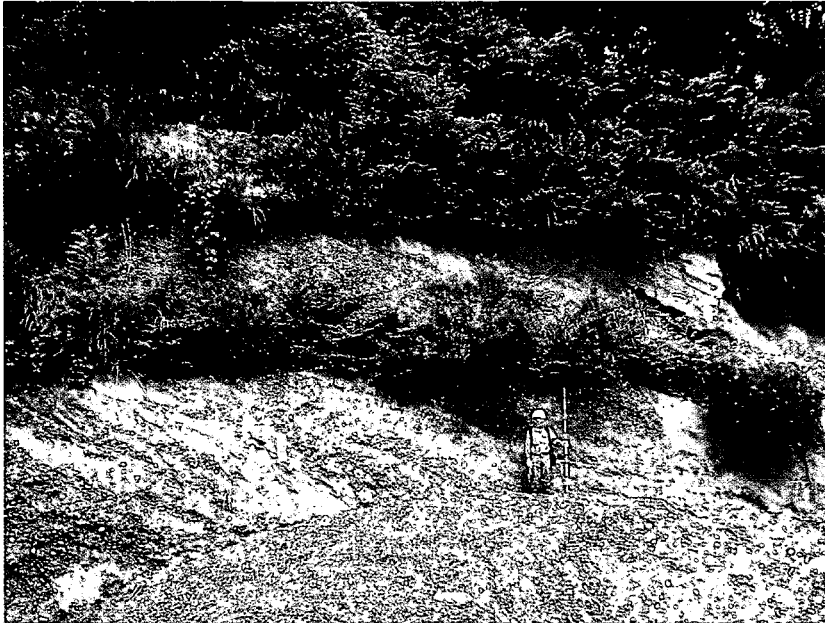
写真G 3.1 地震による変位や変形が認められない地層活断層である旭山撓曲直上に分布する第三紀鮮新世亀岡層に、今回の地震による変位や変形は認められない。

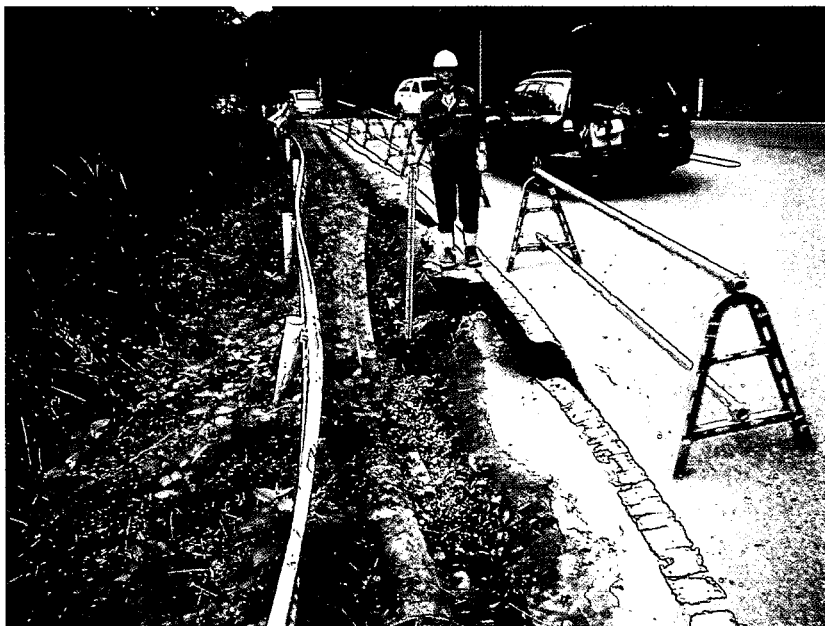
写真G 3.2 旭山撓曲上での道路陥没（県道河南町北村）斜面の傾斜方向への重力性移動が原因と考えられる。

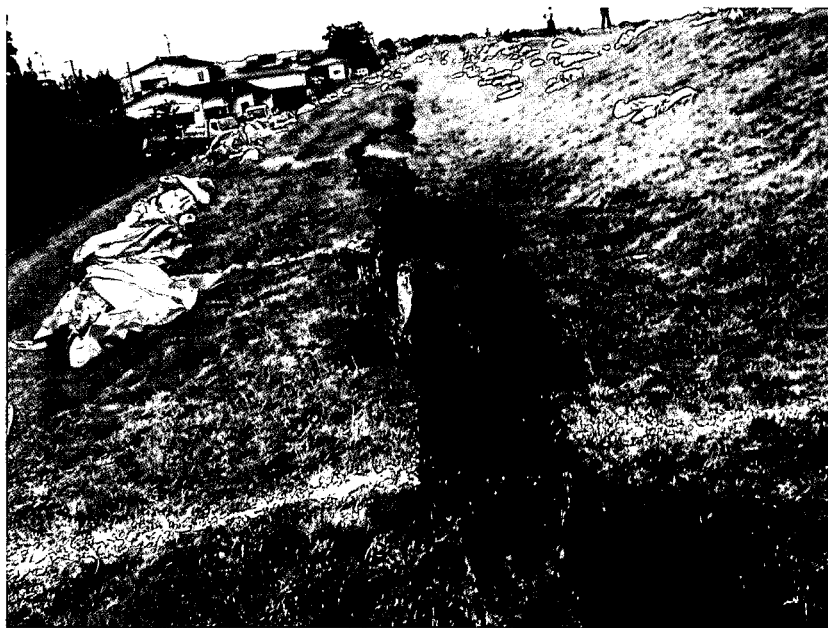
写真G 5.2 鳴瀬川左岸堤防13.5km付近の被災状況  
堤防法面に大きな亀裂が見られる。

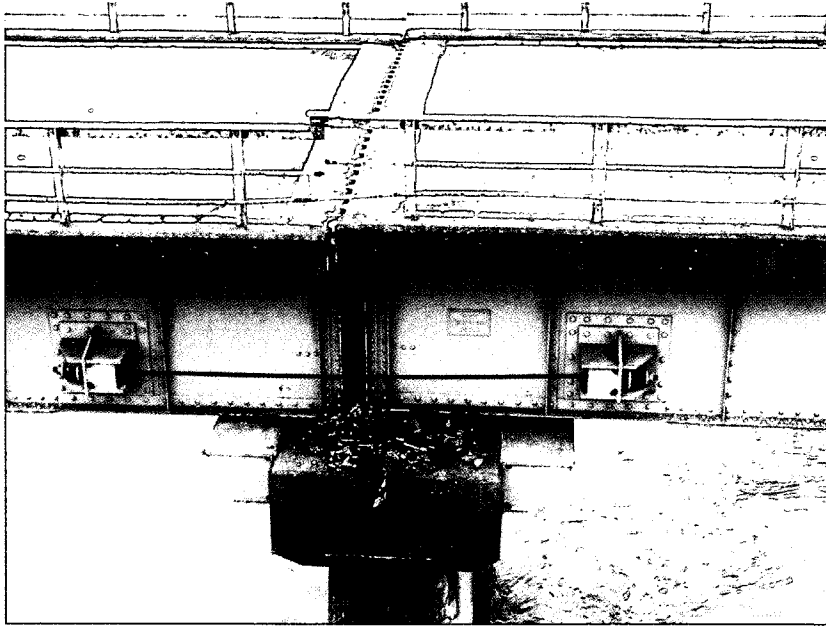
写真G 7.1 県道河南鳴瀬線小野橋（支承の破壊および桁の移動、宮城県鳴瀬町）

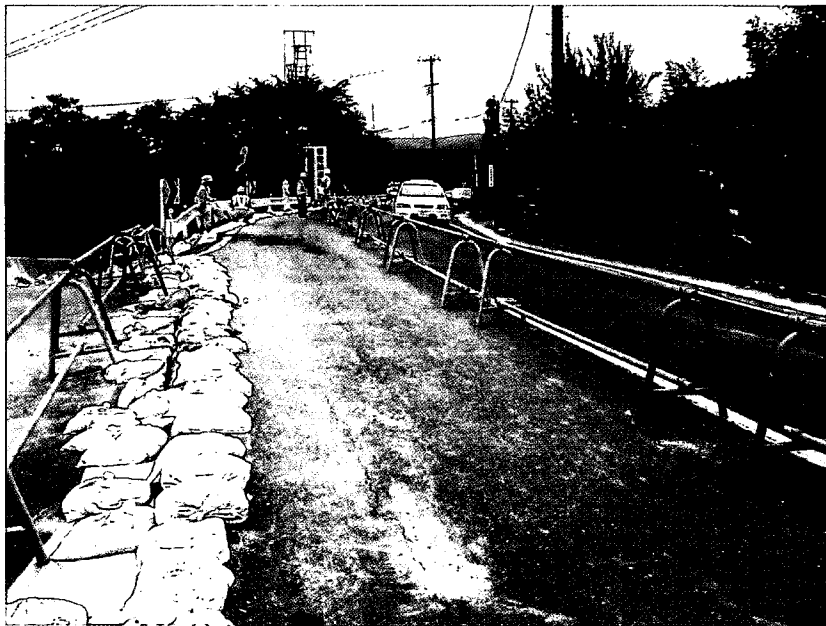
写真G 7.2 一般国道108号路肩の陥没（河南町前谷地）

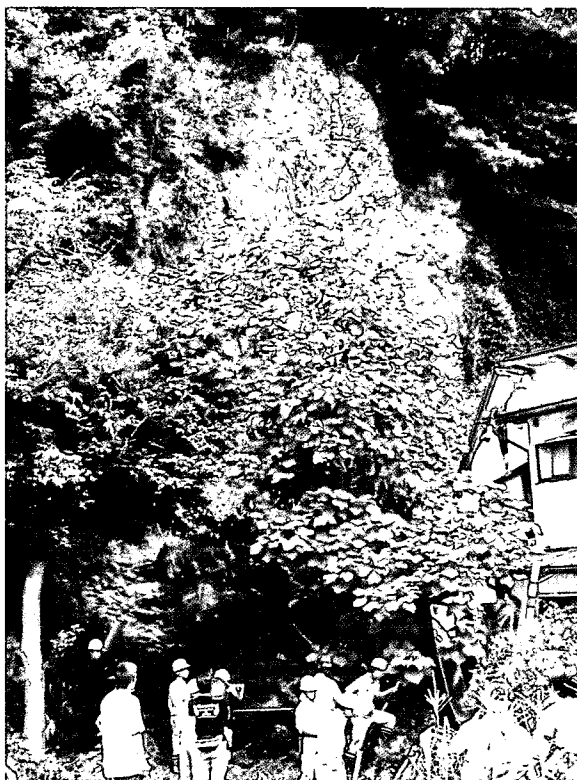
**写真G 8.1** 鳴瀬町北赤碕地区で発生した凝灰角礫岩分布域の落石と家屋への被害  
オーバーハングしていた巨礫（6 m× 6.3 m× 4 m）がほぼ垂直に落下、堆積した。斜面は南向きである。巨礫が衝突したと考えられる部分では家屋の屋根、柱、外壁のいずれもが 1、2 階を問わず大破している。また、2 階部分は大きくがけ側に傾いていた。

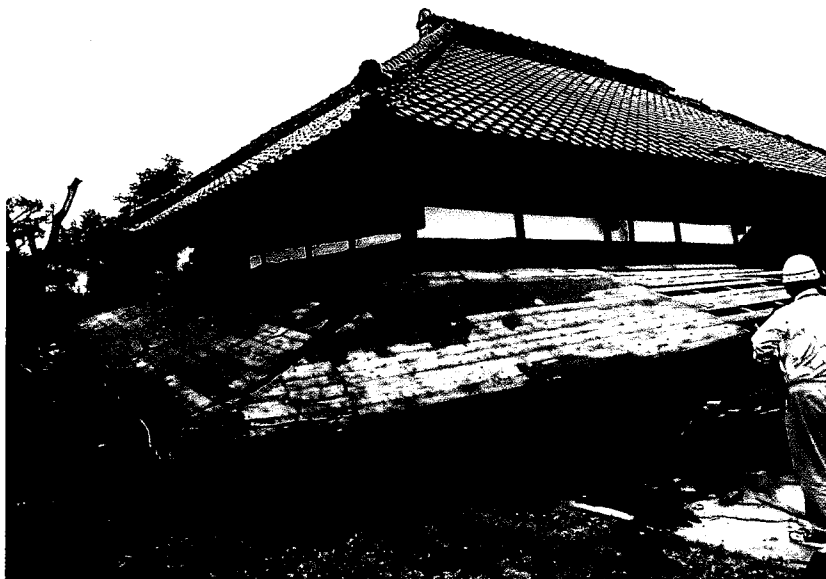
写真G 9.2 伝統的構法による木造住宅の被害(南郷町上二郷)

典型的な農家型住宅であり、一階部分は開放的な構造であると推定される。小屋裏二階部分を残して、一階部分が完全に崩壊している。

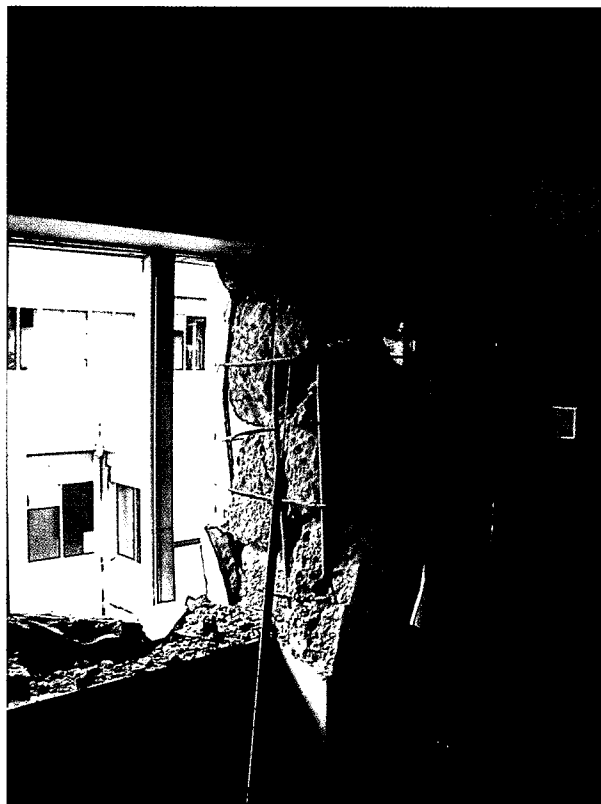
写真G 9.3 鉄筋コンクリート造建築物の被害(鹿島台町)

鉄筋コンクリート造による病院に大きな被害が確認され、三階部分の柱にせん断破壊が生じている。
