5. 河川施設の被害状況

5. 1 河川施設に関する被害の全体概要

5. 2 調査の概要

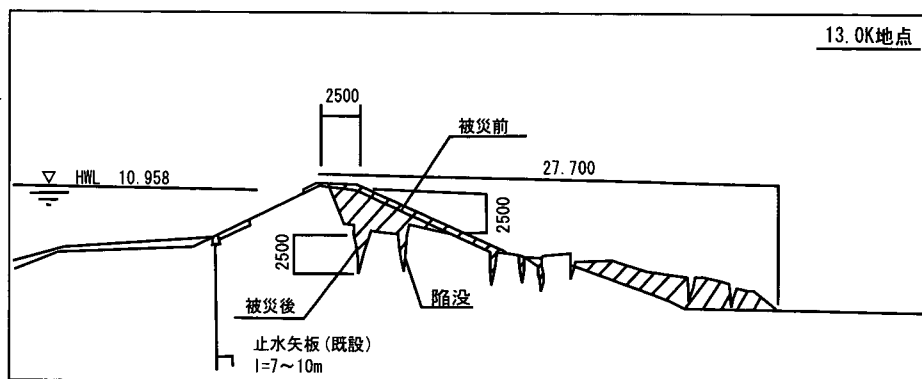
図 5.2 13.0k 地点堤防断面図
(東北地方整備局提供資料をもとに作図)

13.0k 地点の被災横断面図を【図 5.2】に示す。被災直後【写真 5.1、写真 5.2】の天端は、堤外側法肩を残し 2m 以上沈下した模様である。調査実施時は、すでに切返し中であり、堤体の変状が生じた部分はほぼ撤去されていた【写真 5.3】。

堤外側の変形は止水矢板や法面勾配が小さかったこと等により押さえられ、堤内側に堤防が破壊したものと考えられる。周辺部には液状化の痕跡がないこと、堤外側法面工や周辺部に変状がないことから、堤体の液状化や軟弱地盤の滑りが被害の原因として考えられる。

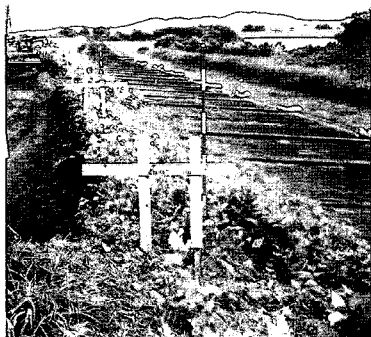
写真 5.4

堤外側法面には、コンクリート法面工と止水矢板 (L=7~10m) があり、これらにはほとんど変状は認められなかった【写真 5.4】。

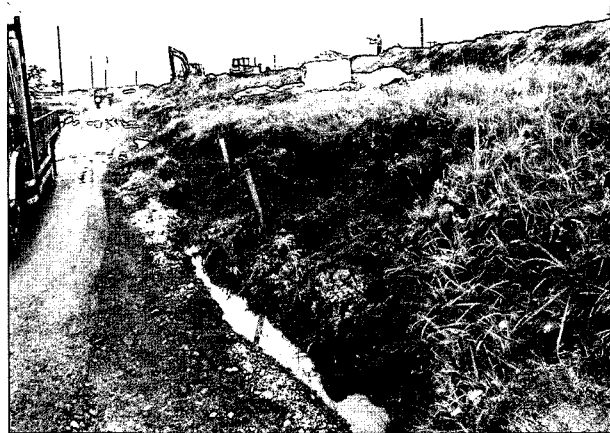
写真 5.5

堤内側法面から法尻にかけて軽微な縦断クラックが認められた【写真 5.5】。

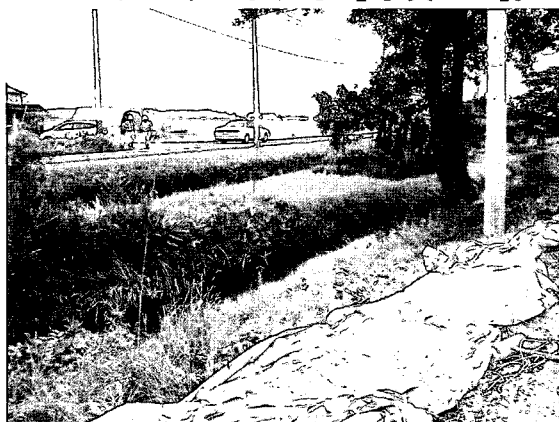
写真 5.6

法尻部から 6 m 離れた水路には変状がなく、堤防側から押された形跡もなかった【写真 5.6】。

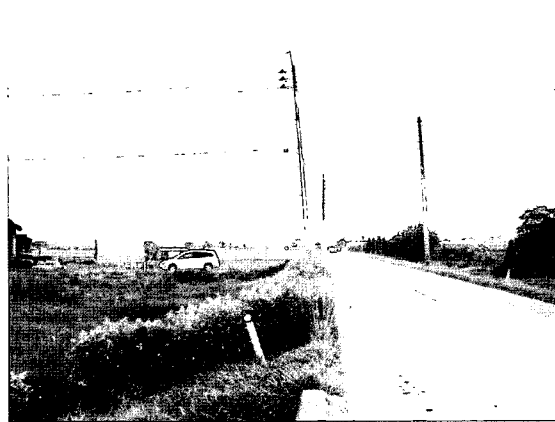
写真 5.7

堤防周辺や背後地の水田に液状化の痕跡がなかった。水田や道路脇の電柱には傾斜しているものが見られたが、傾斜の方向は一定ではなく、堤防の沈下とは関係ないものと考えられる。原因として、地盤が軟弱で、支持力が十分でなかったことが考えられる【写真 5.7】。

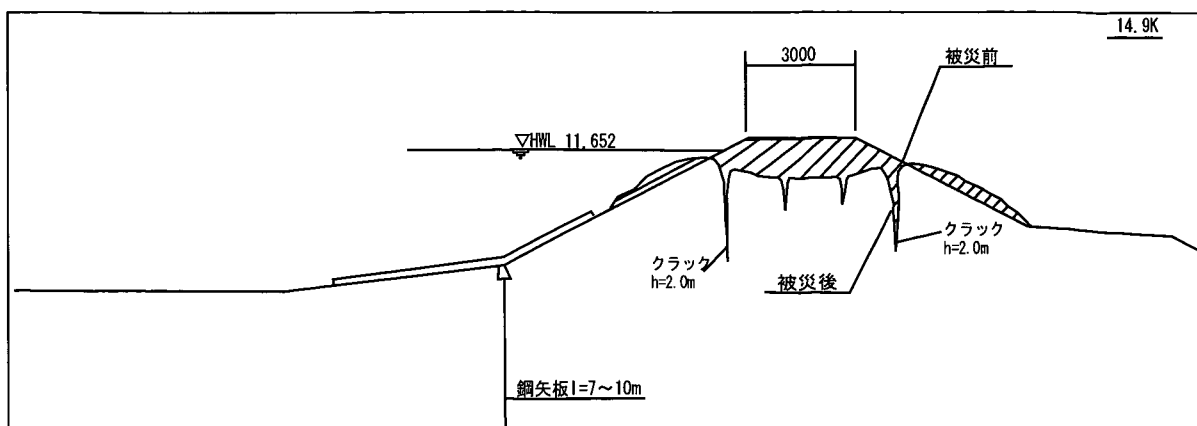
図 5.3 14.9k 地点堤防断面図
(東北地方整備局提供資料をもとに作図)

14.9k 地点の代表的な箇所の変災横断面図を【図 5.3】に示す。

堤外側の変形は止水矢板や法面勾配が小さかったこと等により押しえられ、堤内側に変状が生じたものと考えられる。堤体の液状化や軟弱地盤の滑りが被害の原因として考えられる。

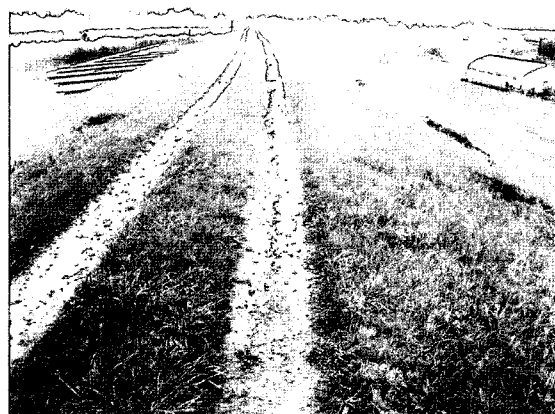
写真 5.8 (東北地方整備局提供)

被災直後【写真 5.8】には、数十 cm の天端沈下と堤内側法肩部の縦断クラックが生じていた。

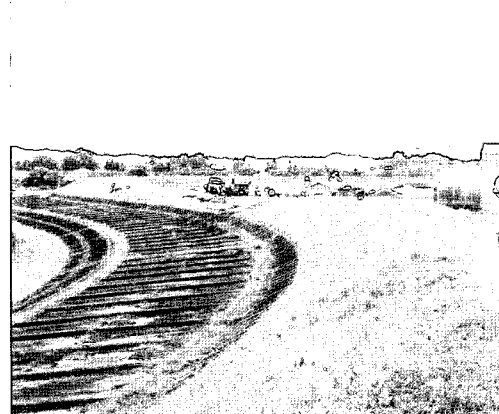
写真 5.9

堤外側裏面のコンクリート法面工と止水矢板頭部コーピングには変状がなかった【写真 5.9】。しかし、法面工とコーピングの間に隙間ができていた【写真 5.10】。

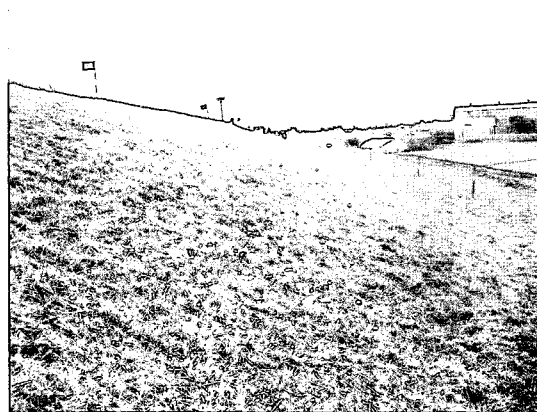
写真 5.11

堤内側法面に若干の隆起が見られた【写真 5.11】。

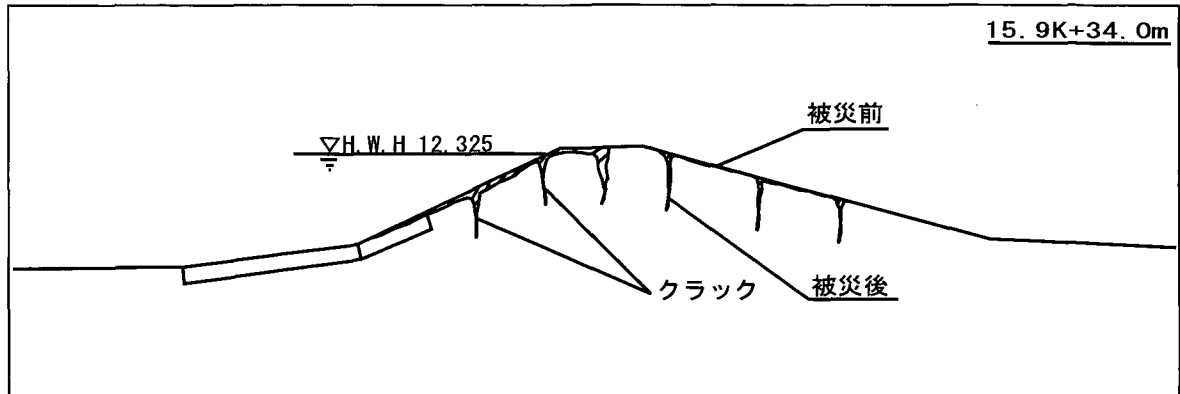
図 5.4 15.9k 地点堤防断面図
(東北地方整備局提供資料をもとに作図)

15.9k 地点の代表的な箇所の被災横断面図を【図 5.4】に示す。

堤内側法面の法尻付近に隆起が見られた。周辺部に地盤の液状化の痕跡はなかった。

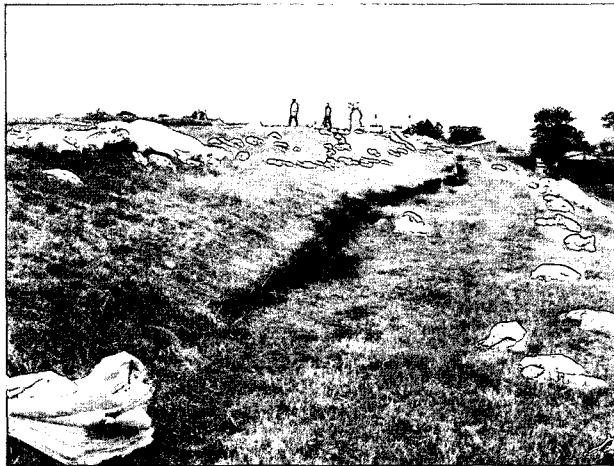
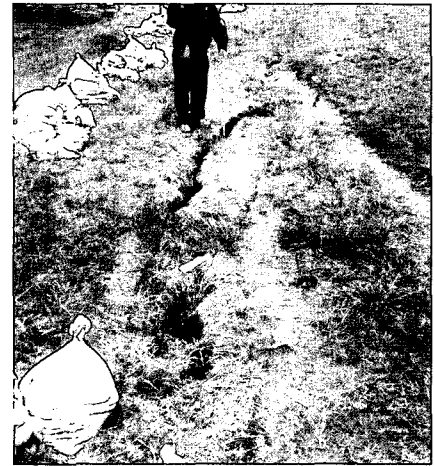
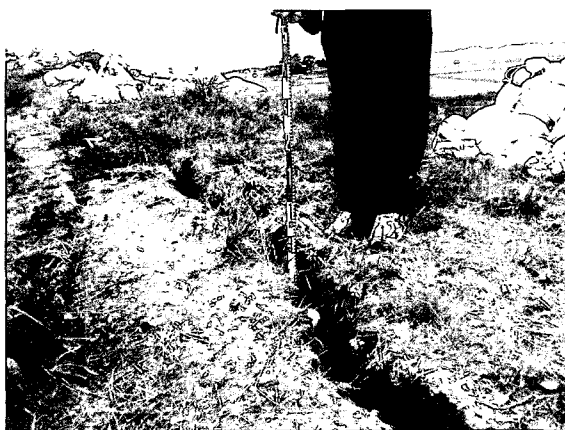
数十 cm の天端沈下と両法肩に縦断クラックがあった【写真 5.12、写真 5.13、写真 5.14】。

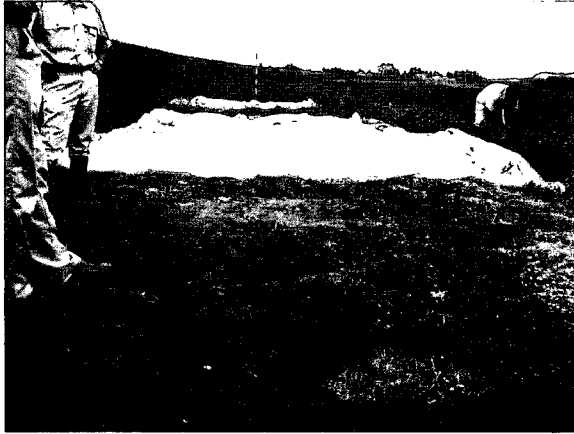
写真 5.35

川表側の小段に噴砂痕【写真 5.35】が見られる。周辺の高水敷に噴砂は確認できなかった。また、噴砂痕近傍にクラック等の被害は発生していない。地下水位以下の堤体材料が液状化し、噴砂した可能性がある。

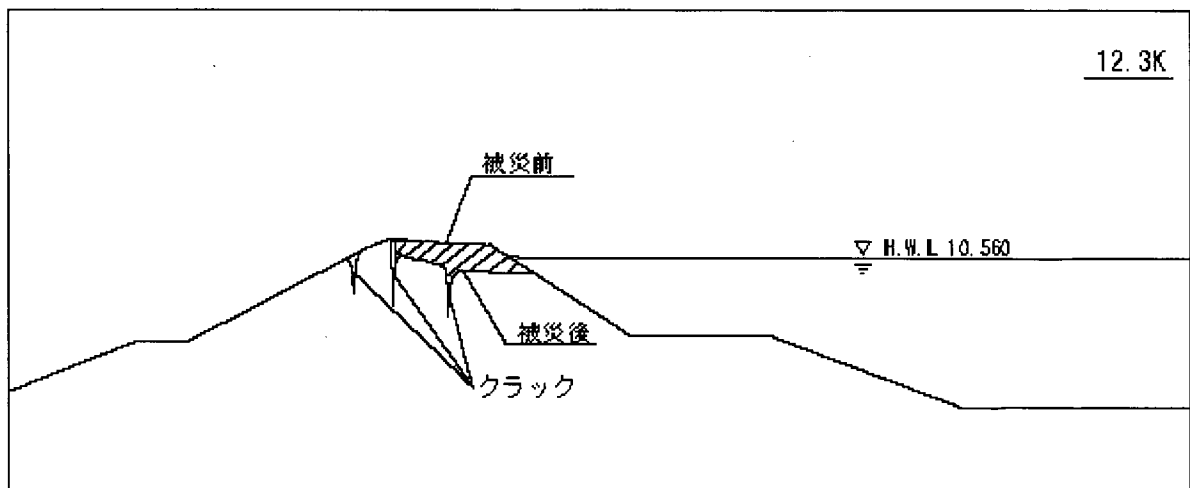
図 5.5 12.3k 地点堤防断面図
(東北地方整備局提供資料をもとに作図)

12.3k 地点の代表的な箇所³の被災横断面図を【図 5.5】に示す。

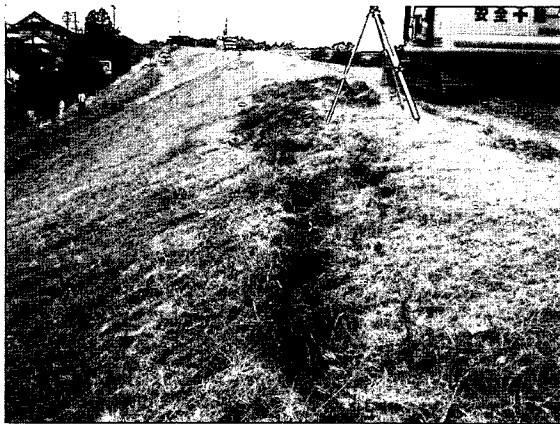
写真 5.16

天端と法面に軽微な縦断クラックが生じた【写真 5.16】。

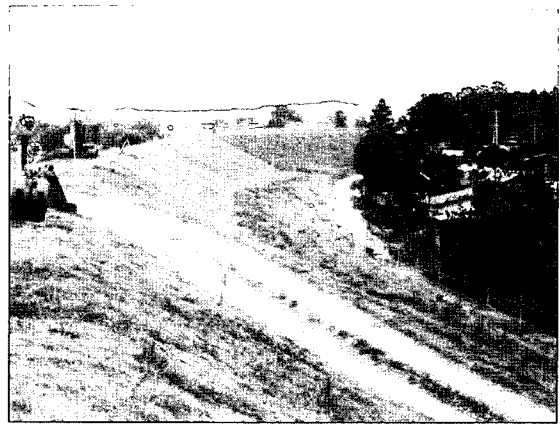
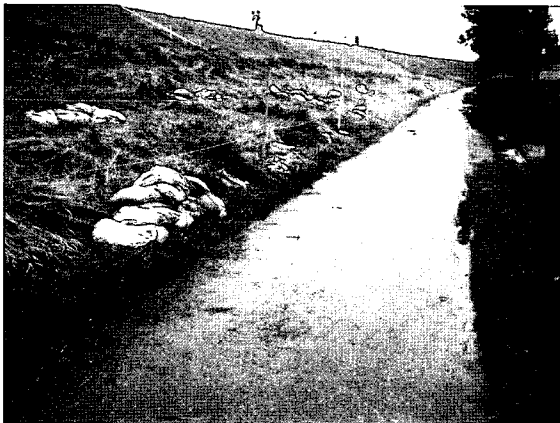
堤内側法尻部から水が出ていた【写真 5.17、写真 5.18】。

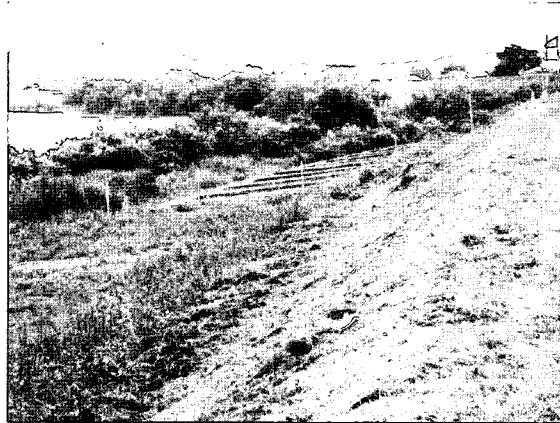
写真 5.19

堤外側には法面工が無く、堤外側の法面にも軽微なクラックが生じた【写真 5.19】。

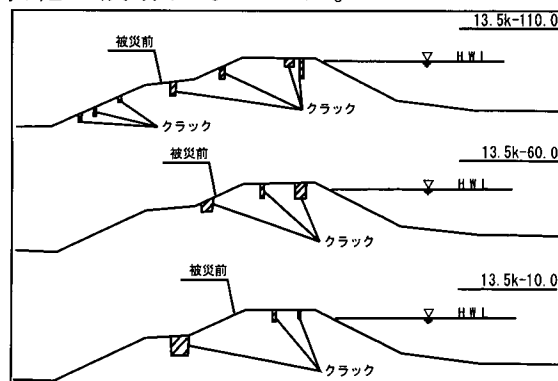
図 5.6 13.5k 付近堤防断面図
(東北地方整備局提供資料をもとに作図)

13.5k 地点の代表的な箇所^①の被災横断面図を【図 5.6】に示す。

堤外側の変形は、地盤高が堤内側より堤外側の方が高かったこと等により押さえられ、堤内側に変状が生じたものと考えられる。堤体の液状化や軟弱地盤の円弧滑りによる可能性もあると考えられる。

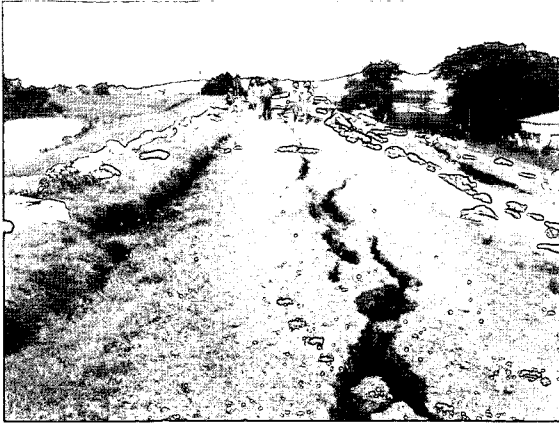
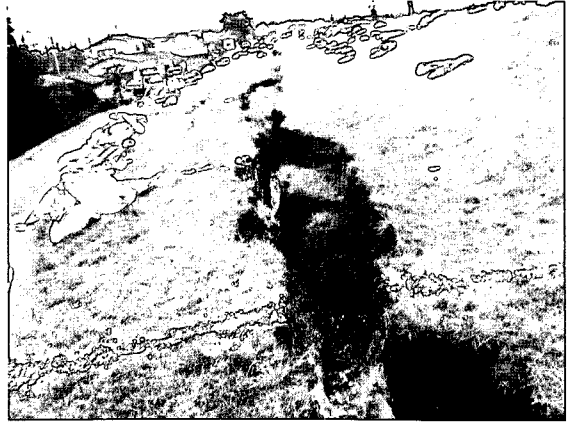
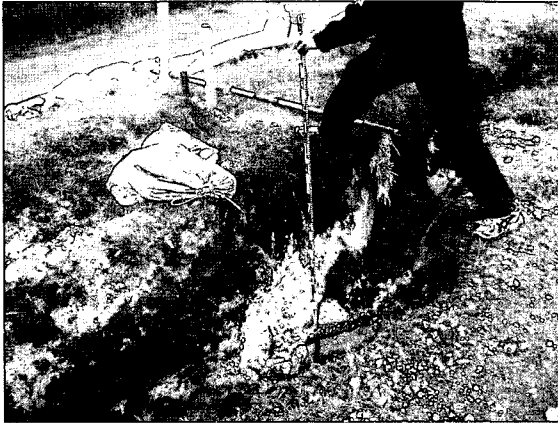
天端沈下と、天端から堤内側法面にかけて縦断クラックが生じた。【写真 5.20、写真 5.21、写真 5.22】

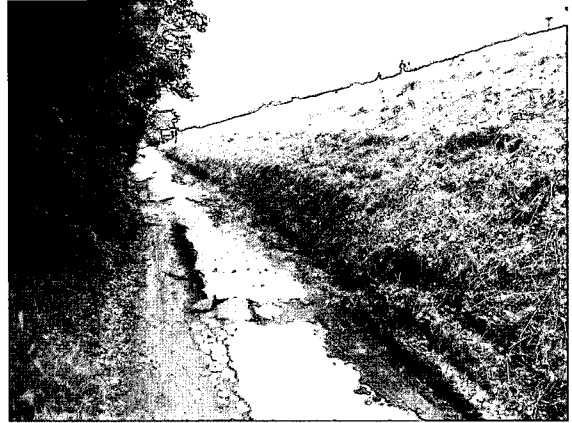
写真 5.23

堤内側法面に若干の隆起が見られた【写真 5.23】。

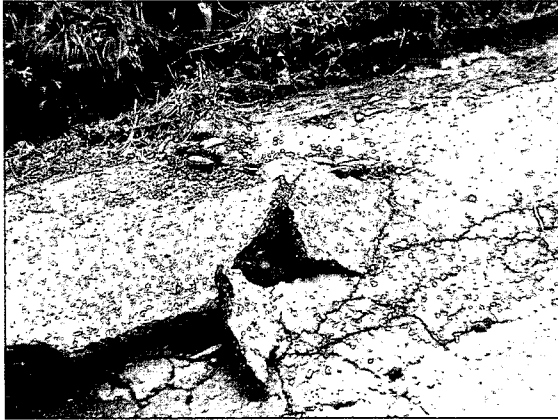
写真 5.24

法尻脇の道路は堤防に押されて波打っていた【写真 5.24】。

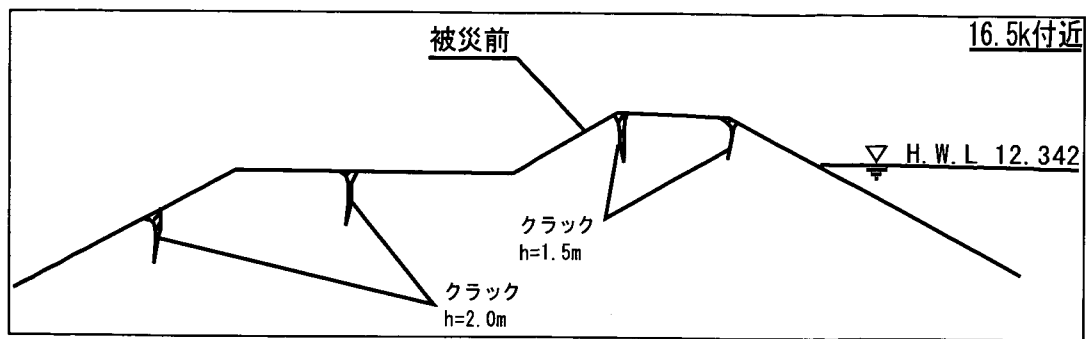
図 5.7 16.5k 堤防断面図

16.5k 地点の代表的な箇所の被災横断面図を【図 5.7】に示す。

地盤の液状化が原因の一つとして考えられる。

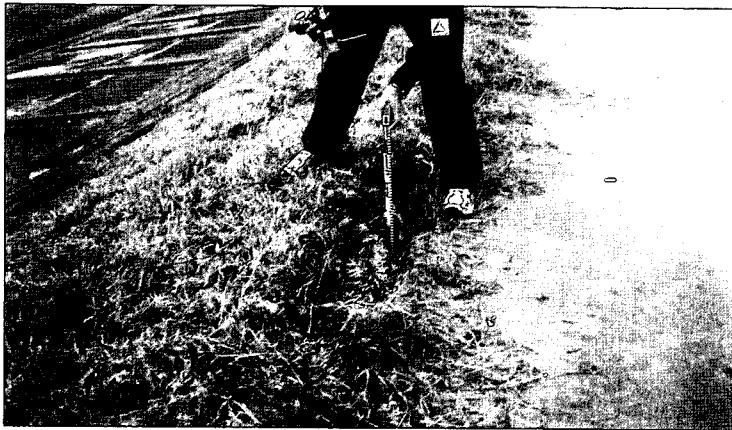
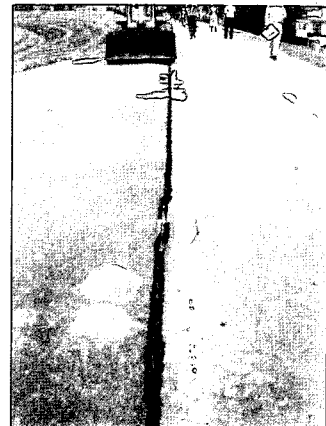
天端堤外側法肩と堤内側法面に縦断クラックが生じた【写真 5.25、写真 5.26】。堤外側裏面のコンクリート法面工と止水矢板頭部コーピングには変状がなかった。

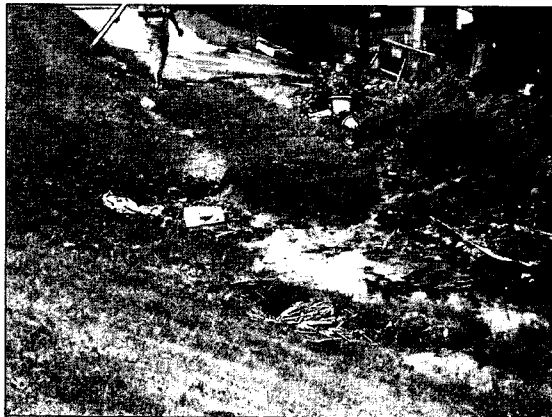
堤内側法尻部分に小さな噴砂痕が幾つか見られた【写真 5.27、写真 5.28】。

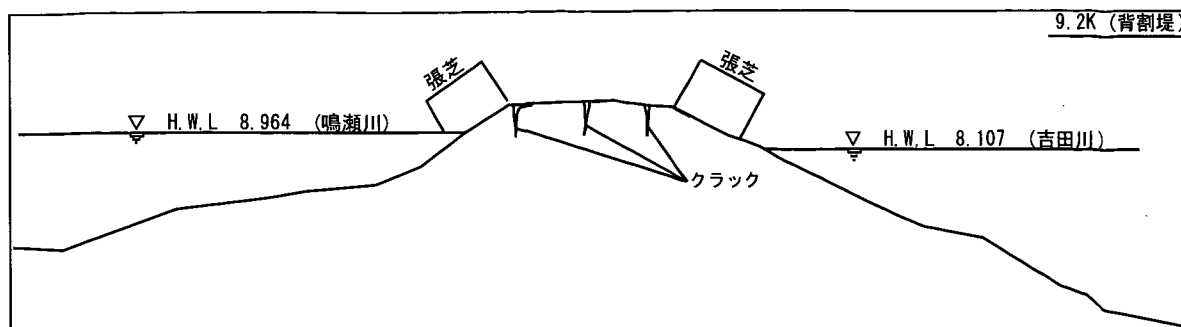
図 5.8 9.2k 地点背割堤
(東北地方整備局提供資料をもとに作図)

9.2k 地点の代表的な箇所被災横断面図を【図 5.8】に示す。

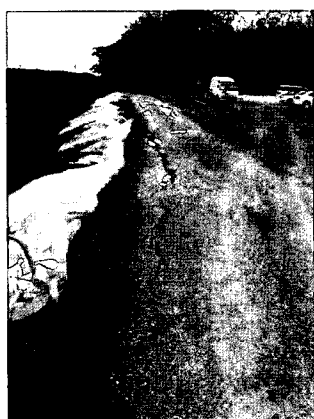
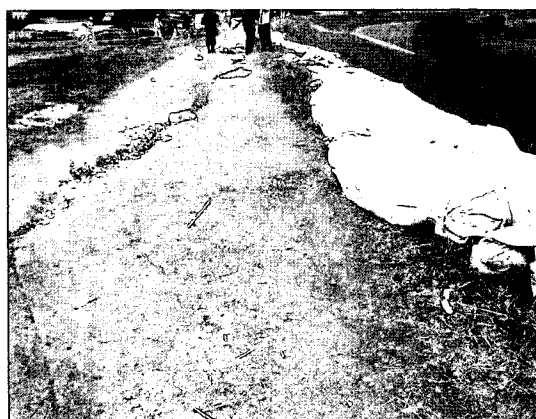
天端に縦断クラック (W=10~20cm) 【写真 5.29、写真 5.30】。

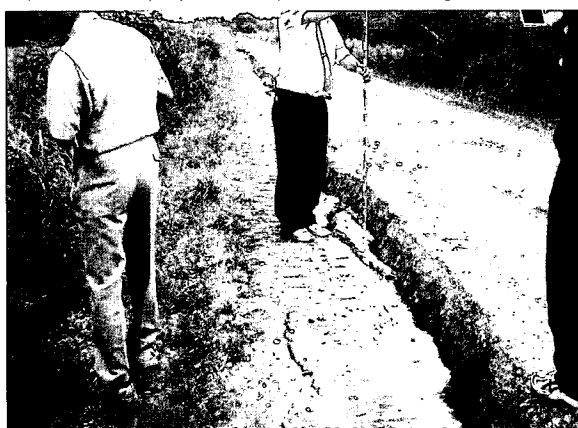
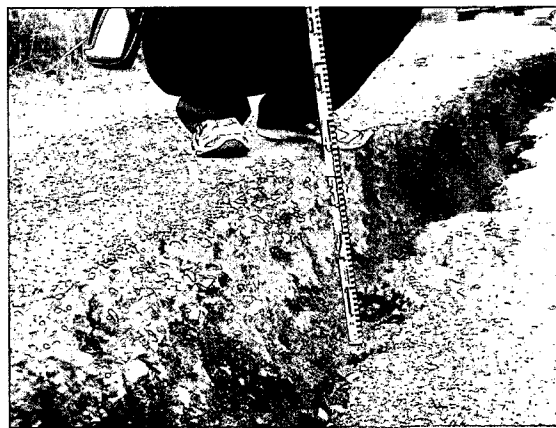
天端の堤内側法肩に連続した縦断クラックが発生していた (W=1～3cm 程度)

この区間のうち、堤内の裏面勾配のやや急な区間ではクラック幅が大きく、最大 40cm 程度の段差が生じた。

堤内地の水田に多くの噴砂跡が見られ、堤防の被害は地盤の液状化による可能性がある。ただし、これらの噴砂跡は、今回の地震で発生したものか、5月26日の地震によるものなのか明らかではない。

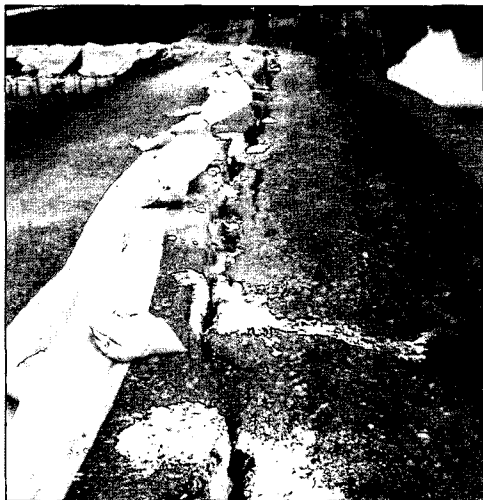
写真 5.33

天端に縦断クラックが生じた【写真 5.33】。

築堤後間もないため堤体が十分に安定していないこと、法面勾配がきついこと等によるものと想定される。

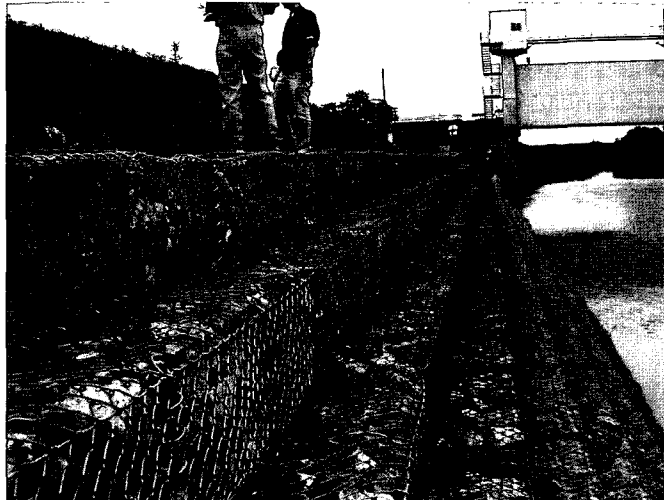
写真 5.34

法面勾配のきつい堤外側 (1.5m 高の法面とその下 3~4m 高のふとん籠) 法面に若干のはらみ出しが生じた【写真 5.34】。

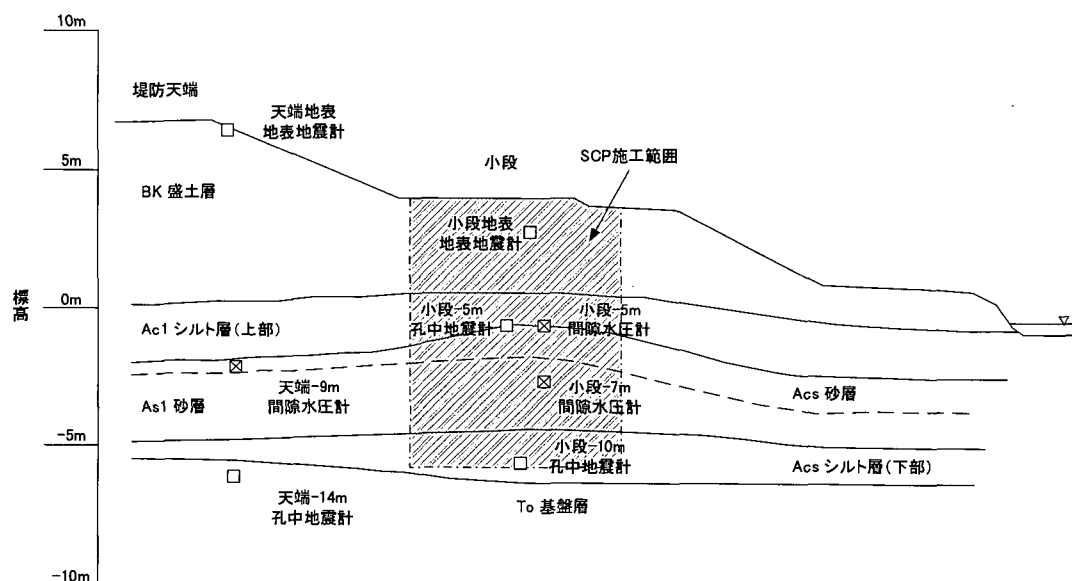
図 5.9 中下震動観測所 計測機器配置断面図

この地点の堤防は、1995 年兵庫県南部地震以後に進められている堤防の耐震対策としてサンドコンパクションパイル工法(SCP)による対策工が施工されている。対策工の効果を確かめることを目的とし、この地点には、【図 5.9】に示すように SCP 地盤改良域と未改良域に強震計と間隙水圧計が設置されている。本震 (7 時 13 分) に

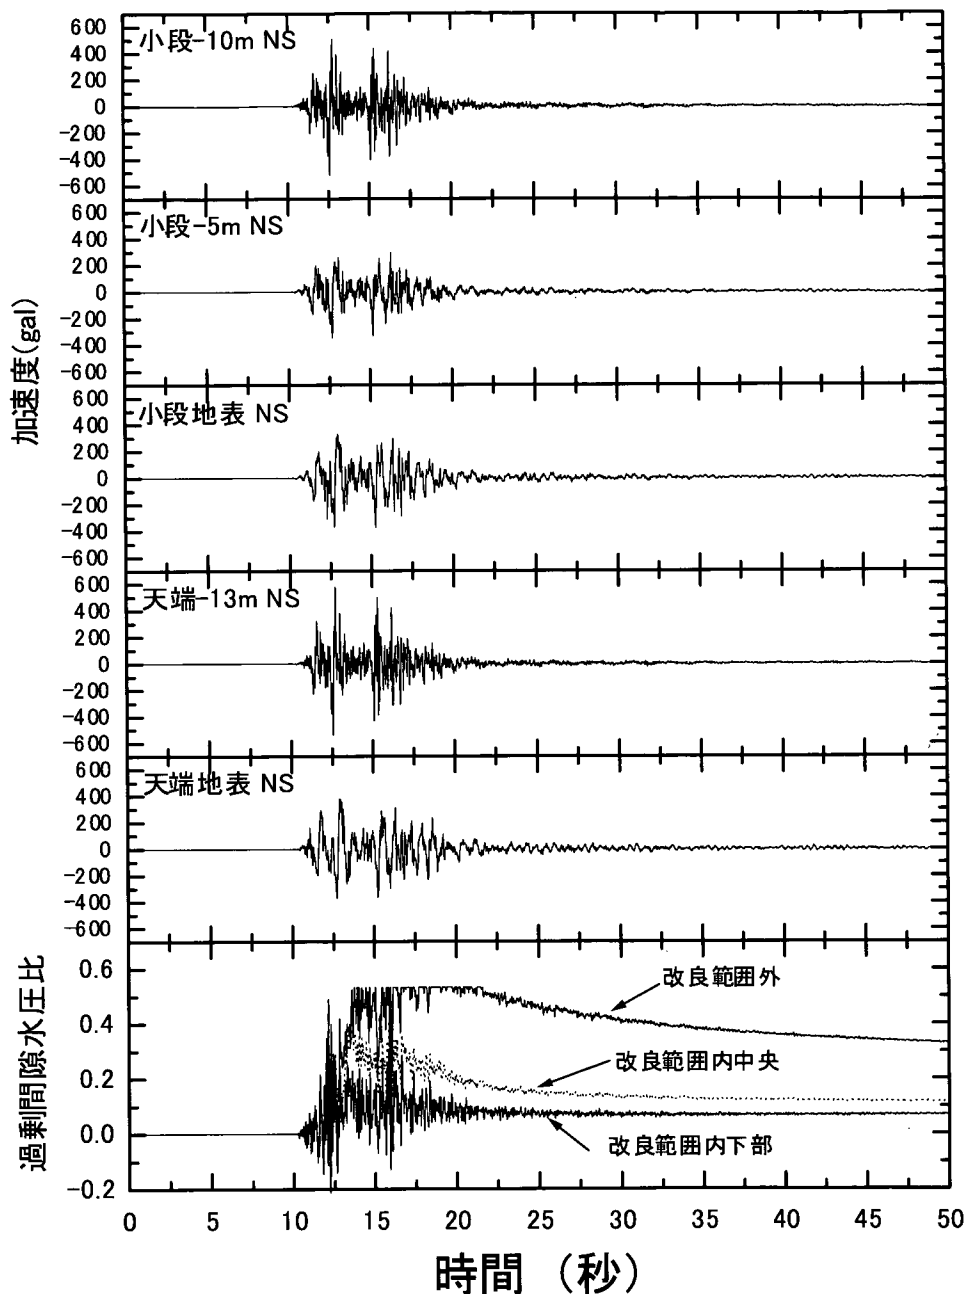
図 5.10 中下震動観測所における本震による記録
(地震記録は北上川下流河川事務所提供)

よる記録を【図 5.10】に示す。未改良域の過剰間隙水圧比の記録では、0.52 以上のデータが計測できなかったが、SCP 施工範囲内の過剰間隙水圧比は未改良域に比べておよそ 1/2 程度以下と小さく、耐震対策効果が明確に認められる。なお、周辺に被害や噴砂は見られなかった。
