7. 道路の被害状況

7. 1 道路橋の被害状況

7. 2 道路盛土・擁壁の被害状況

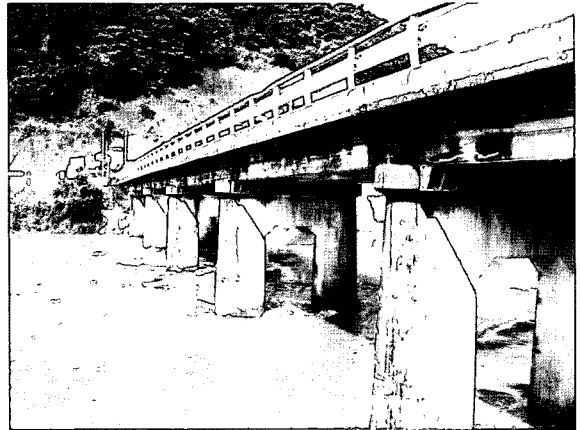
西小野橋は、小野橋と同様、PCケーブルによる桁間連結や下部構造天端拡幅（橋脚部：鋼製ブラケット、橋台部：RC）による落橋防止構造が付加されている。西側橋台基部周辺で土砂が流失し、土嚢が崩れるとともに、橋台本体は前面へ若干傾いた。また、桁部と橋台部の継目部の路面アスファルトにひびは入っていたが段差は生じなかった。東側橋台部ではパラペットの損傷や衝突による隣接護岸部の損傷（上流側は橋台基部付近、下流側は橋台上部付近）が生じた。また、橋台周辺部の地盤が10数cm程度沈下した。

写真 7.2 西小野橋（吉田川側）

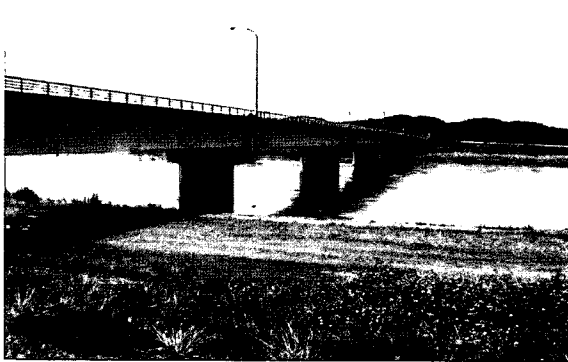
写真 7.6 鳴瀬大橋

鳴瀬大橋は、小野橋から鳴瀬川の下流約1.5kmに架設されている橋である。上部構造は3径間連続鋼I桁(3連)、下部構造はRC小判型橋脚を有し、1979年に竣工している(写真7.6)。小野橋と異なり、鳴瀬川および吉田川を1つの橋梁で渡河している。今回の地震により、桁間連結装置や可動支承部、高欄に橋梁の振動による数cmの擦過痕が確認された。また、西側橋台部の可動支承(BP支承)1カ所において地震によると推定される上沓の移動制限のための突起の破損が確認された(写真7.7)。ただし、損傷は移動制限の突起のみで沓本体に損傷は確認できなかったことから、橋梁構造的には影響のある損傷ではないと推定される。

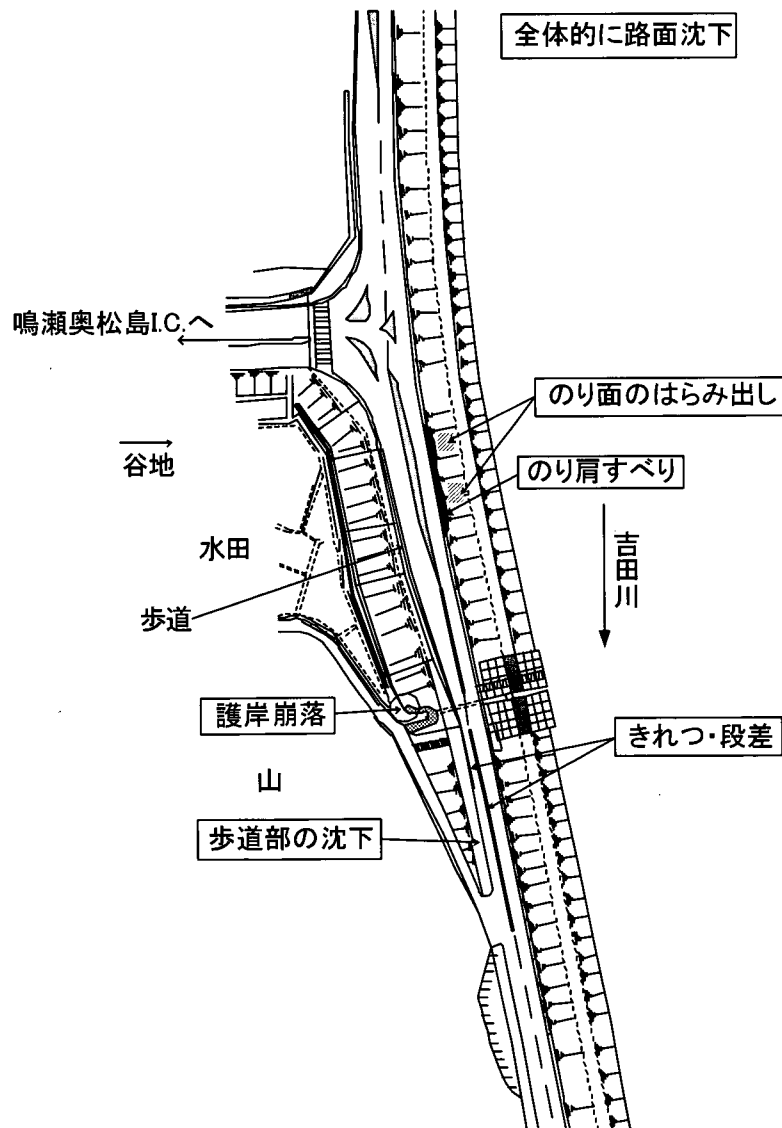
図7.3 一般国道45号37.2km地点(鳴瀬町川下)の被害概要

調査地点は、吉田川右岸堤防と兼用する国道45号に、仙台松島有料道路の鳴瀬奥松島ICからの取り付け道路が合流する地点である。図7.3に被害の概要を示す。主な被害は、全体的な路面沈下、川側のり面の路肩からの崩落（延長40m程度）、これに伴うり面のはらみだし（写真7.8）、路面の縦断クラック（写真7.9）、歩道部の沈下等であった（写真7.10）。また、横断水路の呑み口側の石積護岸が一部（幅2m程度）崩落していた（写真7.11）。調査時点（7月28日）では、路面クラックにはパッチングが施され、すべりの生じた路肩はソイルセメントで盛り返しが行われ、通常供用されていた。

主な被害は、全体的な路面沈下、川側のり面の路肩からの崩落（延長40m程度）、これに伴うり面のはらみだし、路面の縦断クラック、歩道部の沈下等であったが、被災区間は両側を山付部に挟まれた谷地の区間に対応していること、および盛土全体に沈下が見られることから、軟弱な基礎地盤が原因であろうと考えられる。また、り面のすべりに関しては、地震当日までに降雨があったことから路面に降った雨水が盛土内に浸入し、盛土本体の強度が低下していたことが原因の一つとして考えられる。

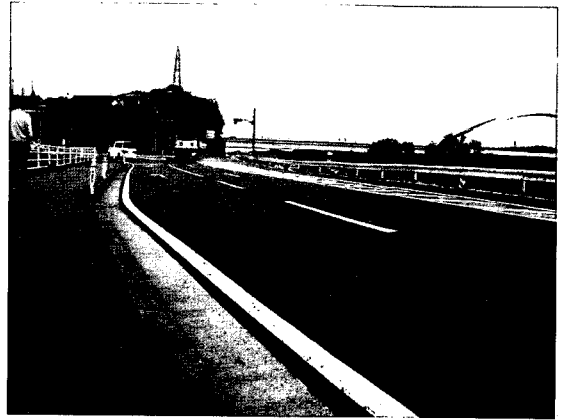
写真 7.9 路面の縦断クラック

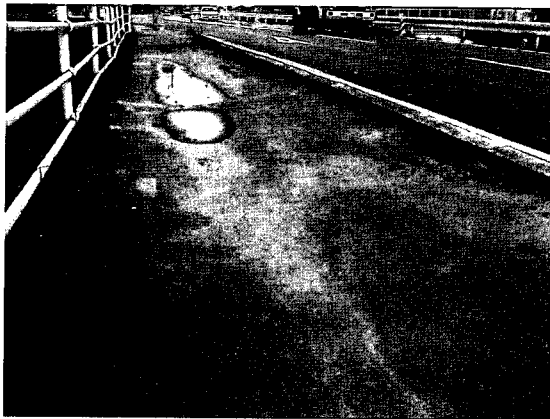
写真 7.10 歩道部分の沈下

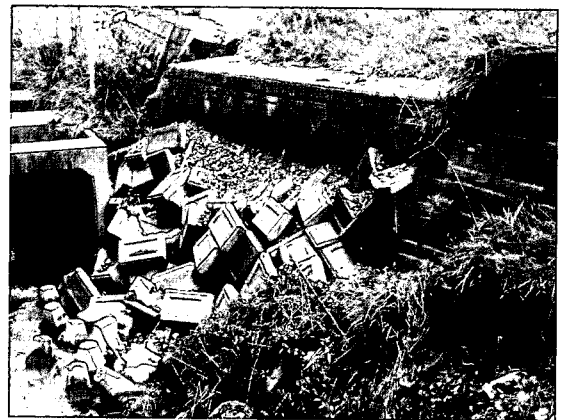
写真 7.11 横断水路ブロック積護岸の一部崩落

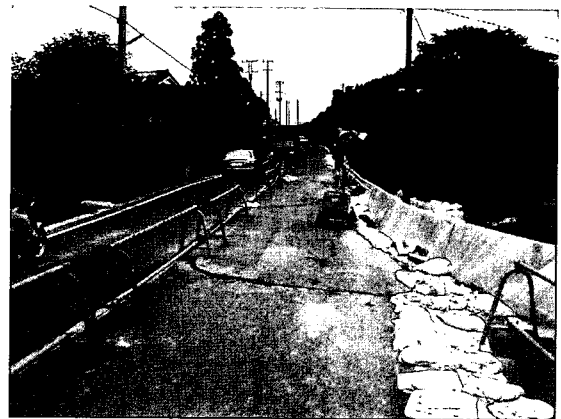
写真 7.13 路面上のクラック

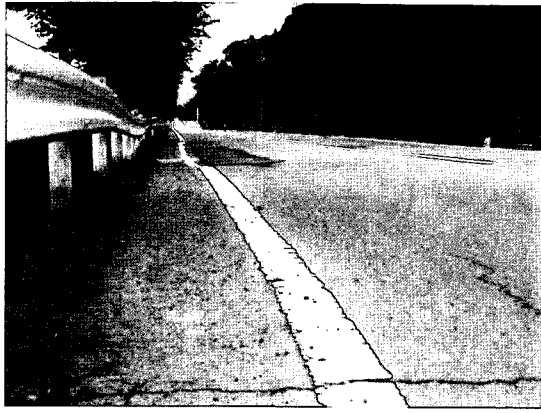
被害箇所は江合川左岸堤防と兼用の盛土部であり、路面の一部が沈下し(写真7.15)、川側の路肩付近に縦断クラック(写真7.16)が生じている程度の比較的軽微な被害であった。調査時点では、クラックにはパッチングが施され、通常供用されていた。

写真 7.15 路面沈下（涌谷田尻線）

主な被害は、路面の一部沈下、川側の路肩付近の縦断クラックであったが、地震当日までに降雨があったことから路面に降った雨水が盛土内に浸入し、盛土本体の強度が低下していたことが原因の一つとして考えられる。

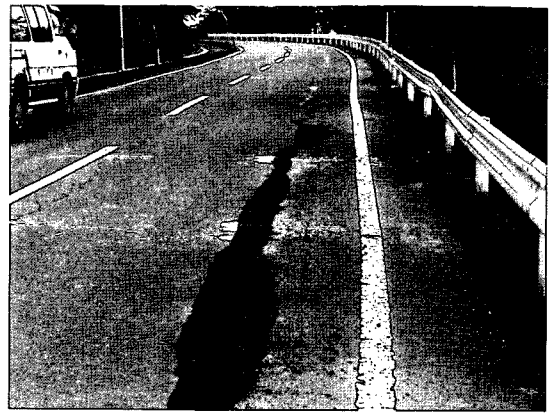
写真 7.16 路面上の縦断クラック
（涌谷田尻線）
