## 8. 斜面の被害状況

### 8. 1 斜面に関する被害の概況

### 8. 2 調査の概要

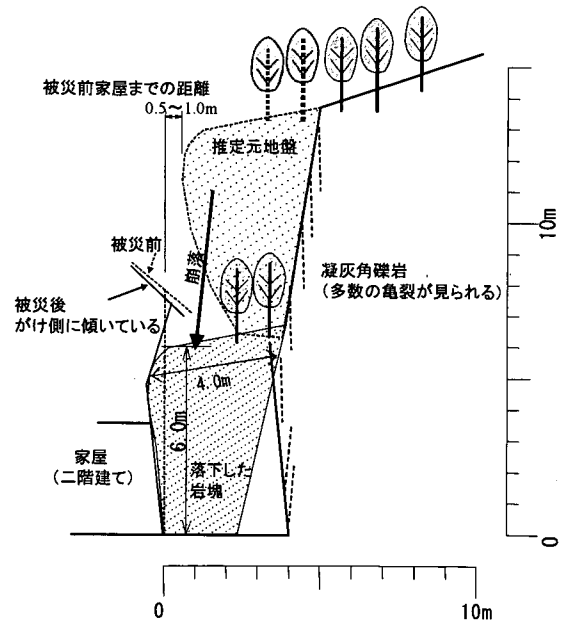
図8.2 鳴瀬町北赤崎地区で発生した落石の断面図

本地区は、前震（0時13分発生）、本震（7時13分発生）の震源に近い地域（前震、本震の震源からそれぞれ4km、2km離れている）にある。高さ約15m程度の南向き斜面で、はく離型の崩落により落石が発生していた（図8.2）。地質は凝灰角礫岩である。オーバーハングしていた岩塊（6m×6.3m×4m）がほぼ垂直に落下した。調査日時点（8月1日）では、斜面はほぼ垂直に切り立っていた（写真G8.1）。崩落以前にはオーバーハング部の頂点と家屋の軒先までの水平距離は0.5m～1.0m程度であった。岩塊が衝突したと考えられる部分では家屋の屋根、柱、外壁のいずれもが1、2階とも大破している（写真G8.1）。また、2階部分は大きくがけ側に傾いていた。

隣接する斜面においては、調査日（8月1日）時点もオーバーハングしている箇所が残っていた。オーバーハング部の高さは斜面下端より約12mであり、張出しの長さは3.5m程度であった。

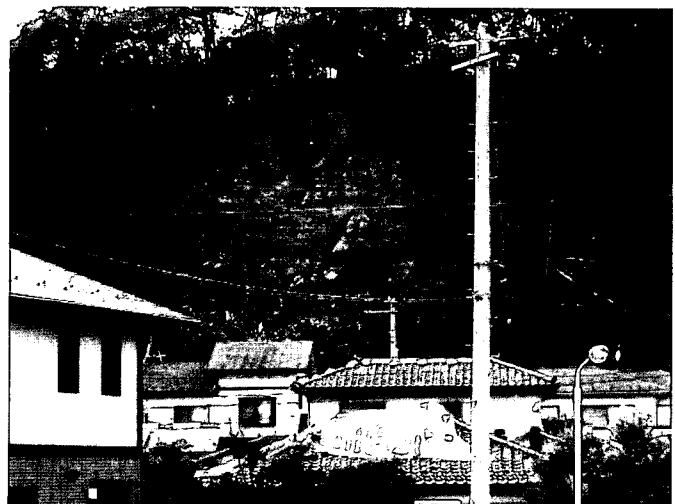
写真8.1 鳴瀬町往環地区で発生した斜面崩壊

本地区も、前震、本震の震源に近い地域（前震、本震の震源からそれぞれ2km、0.5km離れている）であり、国道45号線に面している。高さ約30m、上部の勾配55°、下部の勾配が30～40°の斜面において表層土及びその下層の風化した凝灰質砂岩が崩落した。斜面は南東向きで、崩壊はナラを中心とした広葉樹と杉の人工林の境界で発生した。崩壊土砂とともに杉やナラの倒木が混じることから、周囲と同様の植生であったと考えら

れる。崩壊地の上端は斜面の遷急線とほぼ一致する（図 8.3、写真 8.1）。崩壊地の斜面長は 15~20m、幅 65m、深さ 0.5~0.7m、勾配約 55° であった。崩壊土砂量は 700 m<sup>3</sup>程度と考えられる。崩壊土砂は、周辺斜面の地形の状況から見て、崖錘上に堆積している。堆積土砂の勾配は堆積斜面と同程度で 30~40°、堆積長は約 35mである。崩壊土砂の大部分は礫であり、礫径が 0.5~1.0m程度のもものが卓越していた（写真 8.2）。また、崩壊土砂には多くの倒木が混入していた。住民への聞き取り調査によると、この崩壊は前震（鳴瀬町の震度は 6 弱）、本震（鳴瀬町の震度は 6 強）の 2 度の地震により発生した。なお、崩壊土砂は家屋には到達していなかった。

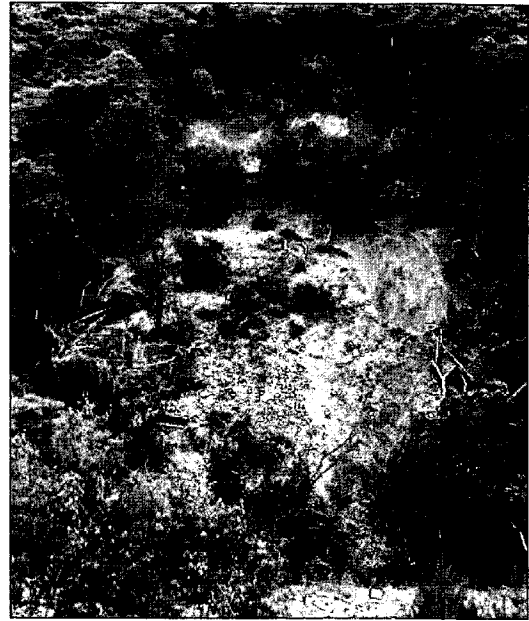
写真 8.3 津山町竹の沢地区で発生した斜面崩壊

本地区では、余震（16時56分）直後に斜面崩壊が発生した（余震の震源から約11km）45°の斜面の下部において、長さ約70m、幅約50m、崩壊深最大3mの表層崩壊が発生し（図8.4、写真8.3）、斜面直下の竹の沢川を一部埋塞した。竹の沢川には溪流保全工が施工されているが、流路断面（河床幅8m、深さ2.2m）の約30%が崩壊土砂、倒木によって閉塞していた。崩壊地の地質は粘板岩類からなり、崩壊地の勾配は約45°であり、崩壊した表層土塊の一部は、樹木がわずかに傾いた状態で斜面上に堆積していた。崩壊土砂の中には表層土に混じって節理に沿って崩れた風化した粘板岩の礫（礫径30~50cm）が見られた。崩壊土砂の堆積勾配は約35°であり、到達距離は斜面下端から約7mである。崩壊面積は約2,000m<sup>2</sup>であり、崩壊土量は約2,200m<sup>3</sup>と推察される。崩壊地において湧水は認められなかった。

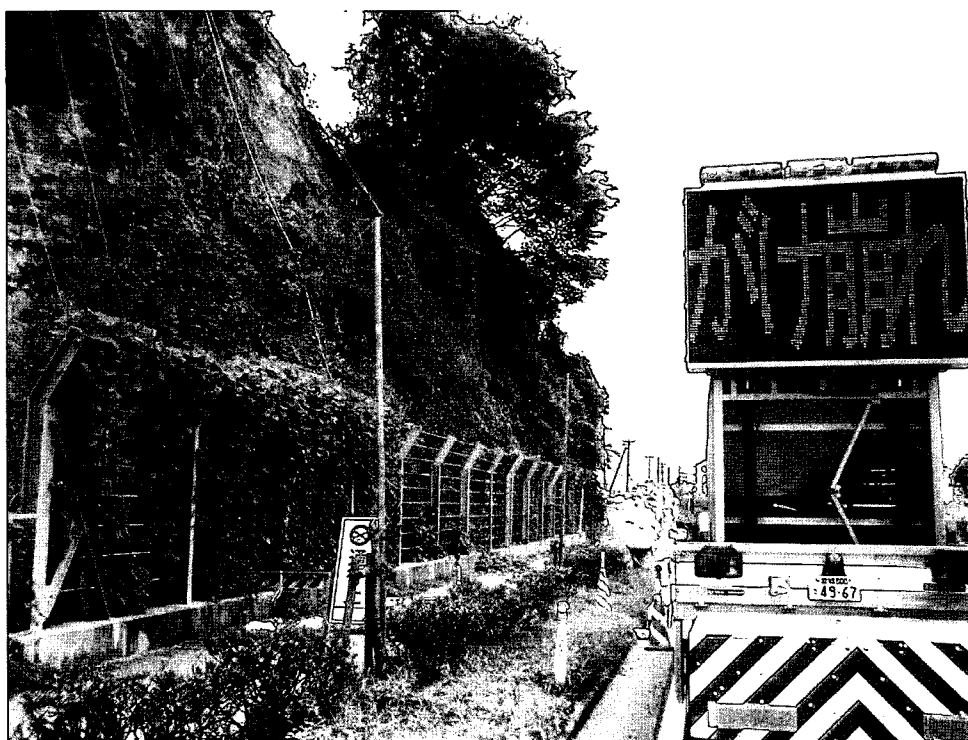
写真8.4 国道45号線40.6Kpの崖崩れ

#### ① 国道45号線40.6Kp（鳴瀬町小野，写真8.4）

この斜面は角度75°で、海食により形成された自然斜面である。斜面右下部と斜面上部の岩塊が剥落した。斜面右下部は、高さ10m×幅3m×厚さ1mの岩塊が高さ8mの位置から、亀裂沿いに剥落した。一方、斜面上部は、高さ2m×幅3m×厚さ0.75mの岩塊が高さ15mから落下した。崩壊量は両者併せて10m<sup>3</sup>であると推定される。

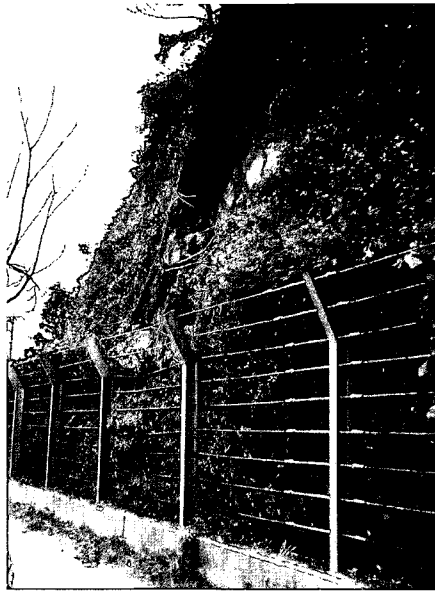
対策工として斜面には、ロックネットと2m高の落石防護柵が設置されていた。剥落した土石は第三紀中新世の松島湾層群大塚層の凝灰岩で、岩片自体は硬いものの、亀裂沿いに風化していた。ブロック状に分離し、いずれも落石防護柵内に収まり、路面等への顕著な影響は見られなかった（写真8.5）。

写真 8.5 斜面右下部の剥落  
剥落した岩塊は、全て落石防護柵内に収まった。

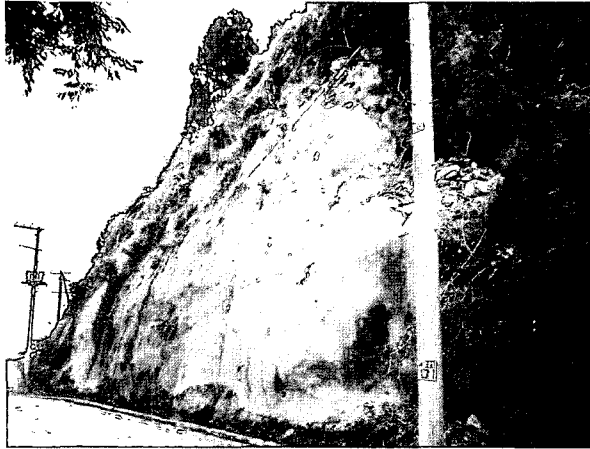
写真 8.7 のり面崩壊 (鳴瀬町小野)

高さ 11m、幅 30m のモルタル吹き付けの切土斜面で、斜面の右上、中上、左上の 3箇所が剥落していた (図 8.7、写真 8.7、写真 8.8)。斜面右上部では、高さ 3m×幅 4m のモルタルの吹き付けコンクリートと岩塊が高さ 8m から剥離し落下した。崩壊量は 3箇所併せて約 5m<sup>3</sup> である。剥離箇所内部の岩盤は、第三紀中新世の松島湾層群大塚層の砂岩で、著しく風化しており、直径 1m 以下の小岩塊が浮き石上に点在していた。また、モルタルとの間には空隙があり、その周囲のモルタルに亀裂も認められた。

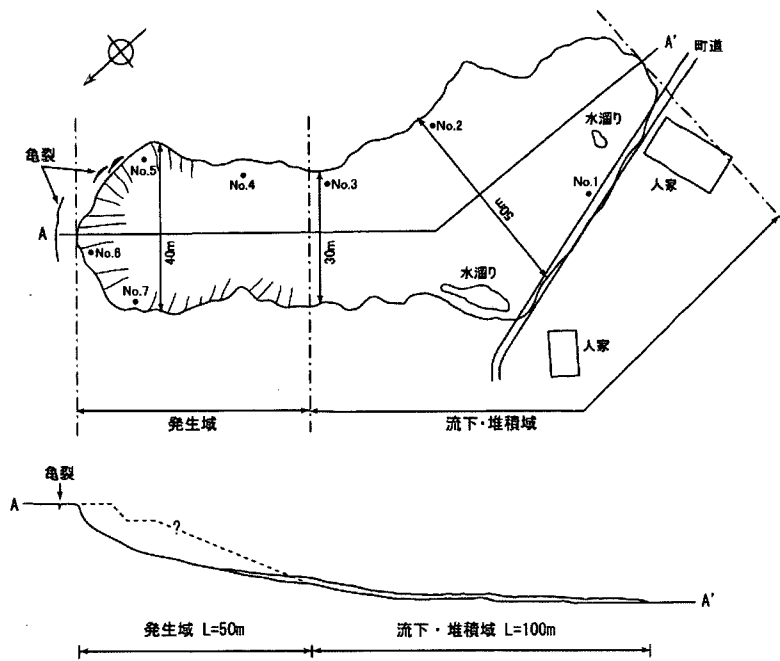
図 8.8 北村地区で発生した地すべりの概要（スケッチ）

### 8. 3. 3 地すべり

域の幅は約30~50m、長さは移動方向（A-A'）に沿って約100mであった。移動土砂の堆積厚は約0.5m~1.0mで、堆積域全体にわたり薄く広がっていた。また、移動土砂の堆積勾配は約5°であった。地すべり発生斜面の元斜面形状は、崩壊の発生しなかった周辺の斜面形と同じく縦断方向には直線斜面形であったと推察される。また、崩壊発生斜面より上部は棚田状に2段の水田があるもののほぼ水平の地形を呈しており、集水地形ではなかった。

地質図によると地すべりの発生した箇所の表層地質は凝灰質砂岩である。地すべり頭部の滑落崖には比較的締まった砂質土が露頭していたが、斜面下方ほど粘土質となっていた。発生域の一部からは地下水の浸出が認められ、堆積域には水溜りが形成されていた。調査日時点（7月31日）においては降雨がなかったにも拘わらず、堆積した土砂は水分を多量に含み歩行が不可能であるほどに軟質であった。

これらのことから、多量の水分を含んだ土層が、地震を誘因として崩壊、流動化したものと考えられる。

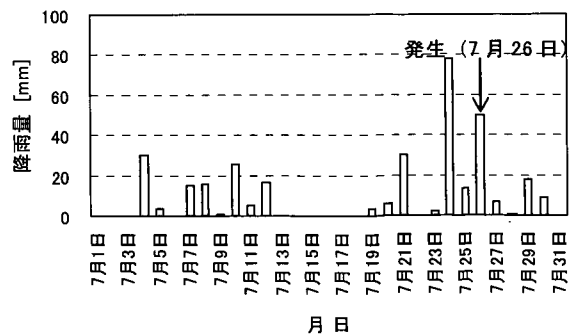
図 8.9 7月の降雨量（気象庁涌谷観測所）

北村地区の7月の降雨量（涌谷観測所、当地区より約10kmの地点にある気象庁観測雨量計、値は暫定値）は図8.9のとおりである。地すべり発生前の累積雨量は、24時間以上の降雨中断後の7月23日24時から7月26日7時までには102mmが観測されている。また、地すべり発生直前の時間降水量は2mm/h、24時間降水量は20mm/24hである。なお、今回の地すべりでは町道の一部が崩壊土砂の堆積により埋塞し通行不可能な状

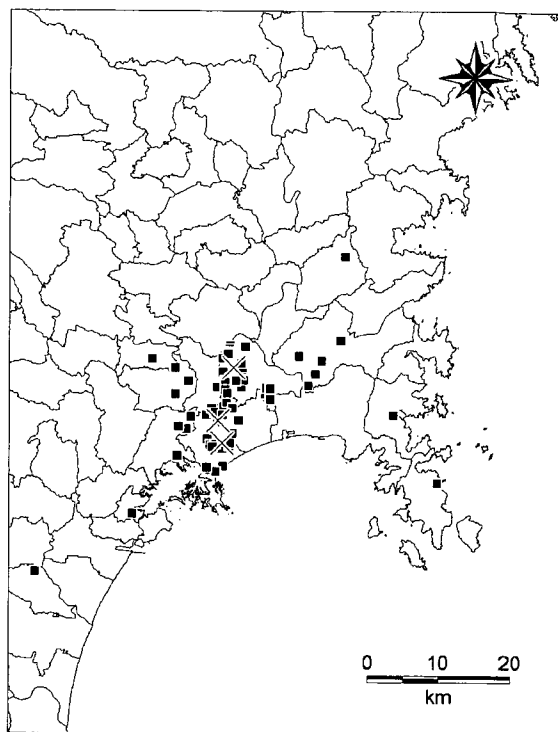
図 8.10 土砂災害の発生箇所

これらのがけ崩れは震源に近い鳴瀬町、河南町、矢本町に集中している（図8.10）。次に、7月26日の前震、本震、余震のうち、最大震度と崩壊の発生件数の関係を検討した。ここでは、気象庁発表のデータ（[http://www.seisvol.kishou.go.jp/eq/2003\\_07\\_26\\_miyagi/](http://www.seisvol.kishou.go.jp/eq/2003_07_26_miyagi/)）に基づき、市町村ごと（仙台市は区ごと）に1つの震度であるとした。ただし、牡鹿町（がけ崩れ1件発生）、塩竈市（がけ崩れ1件発生）は気象庁の震度データには観測地がないため、隣接する女川町、利府町のデータをそれぞれ用いた。その結果、図8.11に示すように、最大震度が6弱以上であった河南町、鳴瀬町、矢本町及び鹿島台町で84%の崩壊が発生しており、南北方向に12km、東西方向5kmの範囲に集中している。また、これらの地域は5月26日の震度に比べて7月26日の最大震度の方が大きい地域となっている。また、同地域は7月23日から3回の地震発生までの累積雨量は、90～130mm程度であった（宮城県土木部調べ）。

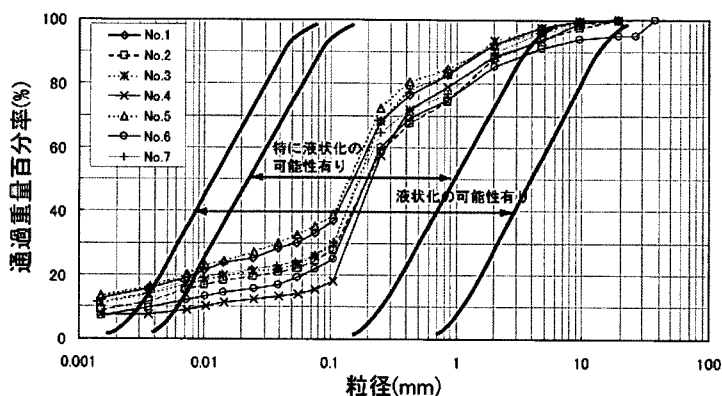
図 8.12 粒度分布試験結果

粒度試験結果を図8.12に示す。図8.12によれば、どの位置で採取した試料も砂分の占める割合が重量比で50%~70%と高くなっている。本地区の粒度分布は、「港湾施設の技術上の基準・同解説」による液状化の可能性が有る粒度範囲<sup>3)</sup>にほぼ該当する。
