9. 建築物の被害状況

9. 1 建築物の被害の全体概要

9. 2 調査の概要

9. 3 調査結果

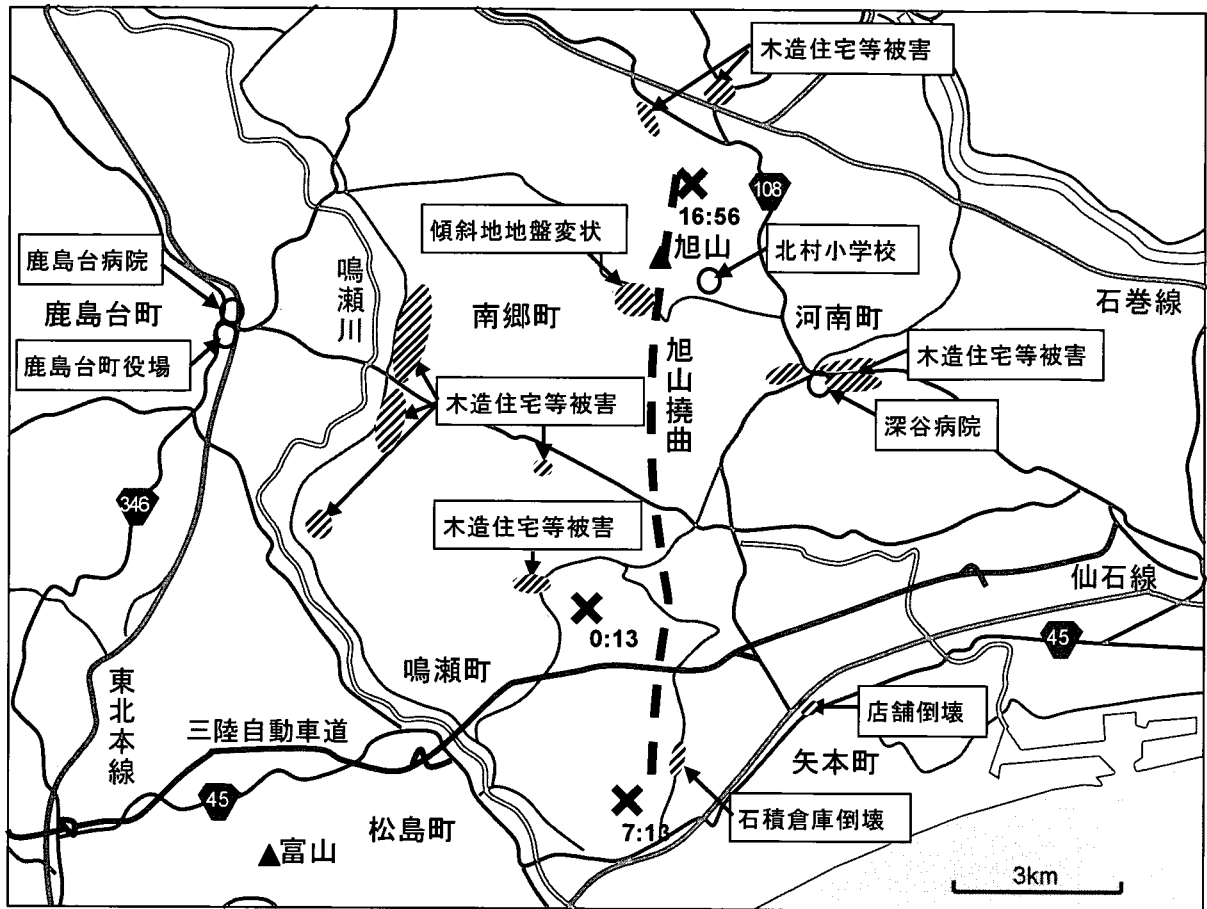
図 9.1 建築物被害の分布

- ・倒壊や大破に至った木造住宅は、開放的な構造の農家型住宅や、道路に面して開口の大きい店舗併用住宅が多い。農家型住宅の被害は、南郷町上二郷、中二郷、下二郷、小島、河南町広淵など、店舗併用住宅の被害は、河南町広淵、前谷地、矢本町矢本、大塩などに多く見られる。
- ・構造的に不連続な増築や、1階軽量鉄骨造＋2階在来軸組構法の住宅など、構造的に無理のある建物にも層崩壊等の被害が発生している。
- ・河南町北村や南郷町小島などでは、傾斜地や盛り土、軟弱地盤における地盤変状に伴う基礎や上部構造の被害が見られた。比較的新しい住宅でも、被害が発生している。
- ・構造的な被害が軽微な場合でも、瓦のずれや落下（特に棟瓦の落下）が多く見られた。屋根の古い構法としては、下地を杉皮としてセメント瓦葺きとしたものが多い。
- ・被災地域には水害対策として、壁の下部を石積み、上部を土塗壁とした倉庫（納屋）が多く、その倒壊が多い。石積み部分は横の石相互をかすがいでとめる程度である。
- ・学校や病院、庁舎など、木造の公共建築物の被害は比較的軽微であった。
- ・社寺建築の中には、大破又は一部倒壊など、大きな被害を受けたものがある。
- ・被災地域の多くでは、2回目の朝の地震で主たる被害を受けているが、河南町前谷地の木造住宅では、3回目の夕方の地震で大きな被害を生じたケースも多いようである。

- ・河南町の深谷病院及び鹿島台町の鹿島台病院（国保病院）で病棟各1棟が大破、河南町の北村小学校校舎が大破、鹿島台町役場が中破するなどの被害を受けた。
- ・中破以上の被害を受けた建築物は、いずれも建築基準法に新耐震設計法が導入される1981年より前に建てられた建築物である。
- ・耐震補強を実施済みの建築物（矢本東小、矢本第二中の校舎各1棟）には被害が無かった。また、1978年宮城県沖地震で被災し補修・補強が行われた鳴瀬町野蒜小学校校舎は被害軽微であった。
- ・ガラス、棚、天井、換気設備等の非構造部材や設備の被害により、建築物の機能を損ねた例が多く見られた。落下による人的被害につながる恐れもある。

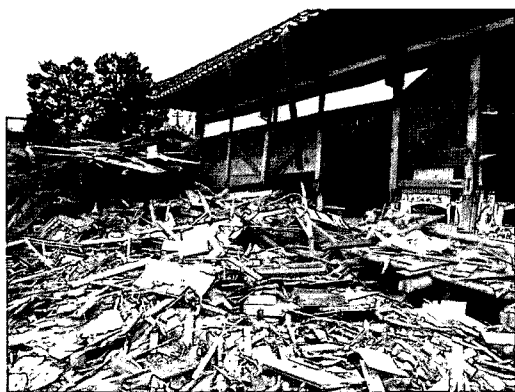
写真 9.1 被害例 1・小屋裏 2 階部分

被害例 2 と同一の大工によるとのことであり、1 階部分は開放的な構造であったと推定される。小屋裏 2 階部分を残して、1 階が完全に崩壊した。

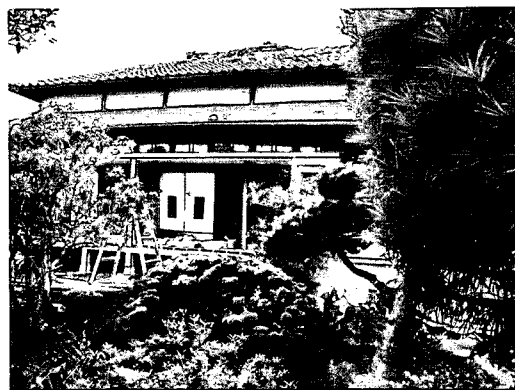
写真 9.3 被害例 2・南東側 (前面)

前面が 8 畳と 10 畳 2 室、背面が 6 畳 3 室の続き間で、全面壁が極めて少ない。南東方向 (前面側) に最大 1/20 程度の残留変形があり、柱が折損している。周囲に液状化跡が見られた。

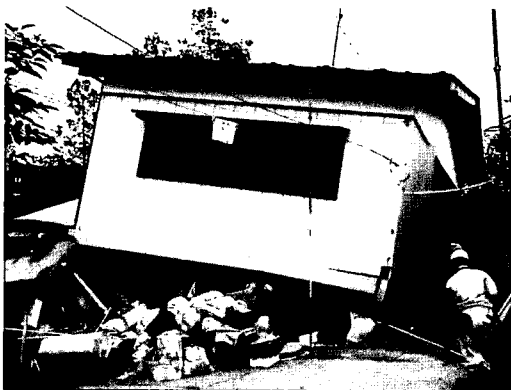
写真 9.5 被害例 3 ・ 1 階の層崩壊

1階軽量鉄骨造部分の層崩壊。1階柱は溝型鋼同士を溶接しており、柱脚にはメカニカルアンカーボルト(軸径約 13mm)を使用していると思われる。

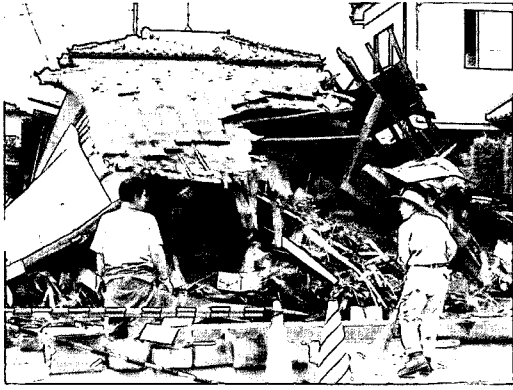
写真 9.7 被害例 4 ・道路からの全景

道路に面して開口の大きい店舗であったと推定される。道路に近い側がねじれるように倒壊している。

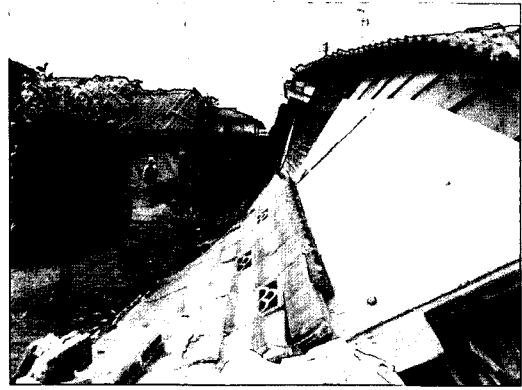
写真 9.8 被害例 4 ・東側ブロック塀の倒壊

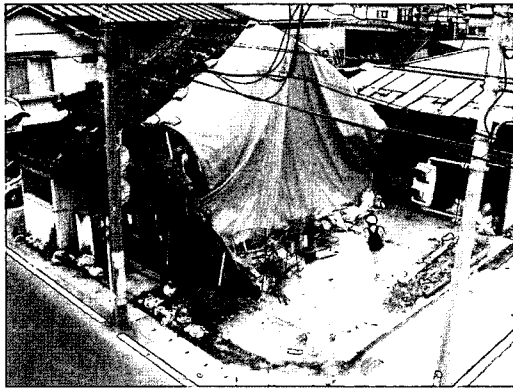
写真 9.9 被害例 5 ・店舗部分撤去後

南側道路に面して開口の大きい店舗であったと推定される。住居部分の柱が南に傾斜しており、店舗部分は調査時点(7月28日)で撤去済み。

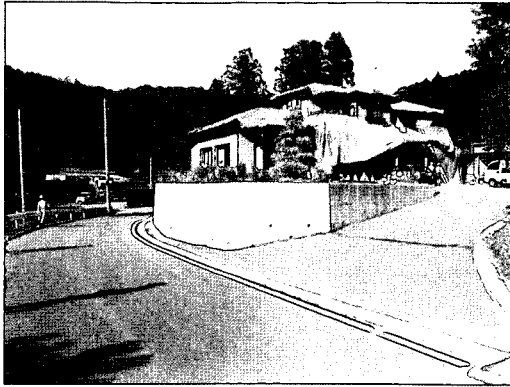
写真 9.11 被害例 6 ・南西から全景

盛り土に擁壁を用いた地盤が移動し、基礎のクラックを生じた。窓ガラスが破損、瓦が落下。

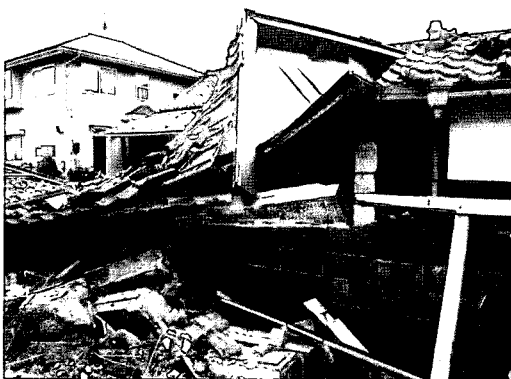
水害対策から、下部を野蒜（のびる）石積み、上部を土塗壁として瓦屋根を掛けた納屋の倒壊等の被害が多く見られた。隣り合う石相互をかすがいでとめる程度であり、脆弱な構造である。

写真 9.13 被害例 7 ・右端に石積が残る

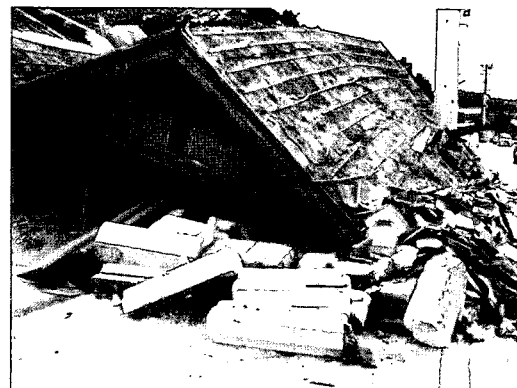
写真 9.14 被害例 8 ・石積が崩壊

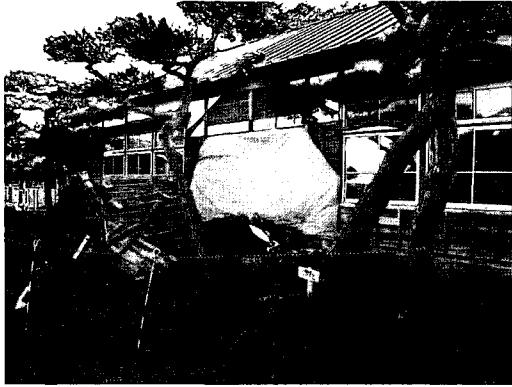
北村小学校の敷地内にある木造平屋の建物で、昭和 4 年竣工。玄関部分が本体と分離し、東に向かって倒壊した。玄関部分と本体との接合部は、桁端部が短ほぞで、かすがいによりとめてある程度であった。本体の土台、柱脚に腐朽が見られた。

写真 9.15 立教堂・玄関部分の倒壊

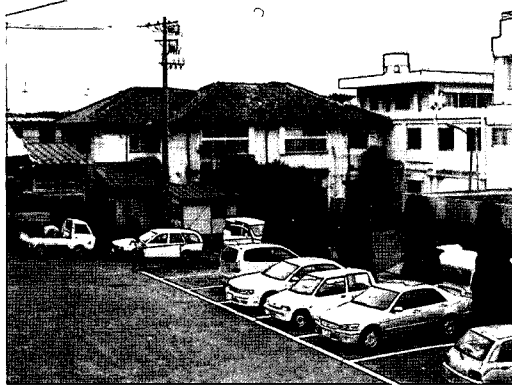
写真 9.17 木造棟・南からの外観

昭和 34 年以前竣工の木造棟。屋根瓦が落下し、雨漏りのため使用禁止となっていた。構造的被害は軽微である模様。

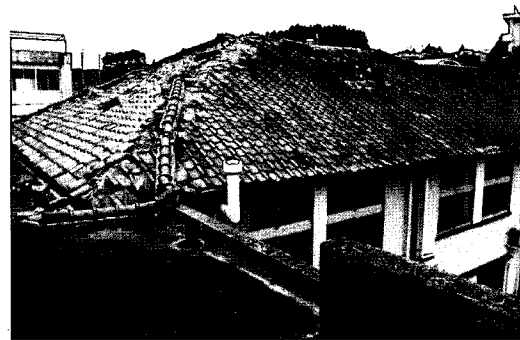
写真 9.18 木造棟・屋根瓦の落下状況

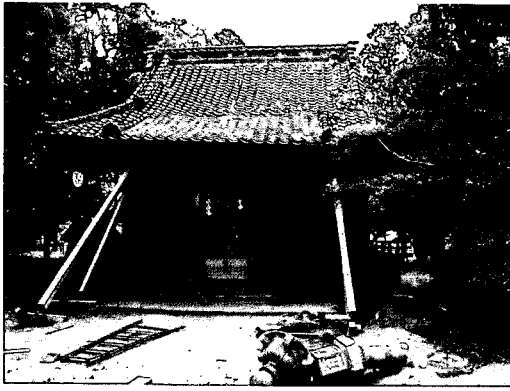
写真 9.19 塩釜神社・西側（前面）

西（前面）に向かって 1/10 を超えて傾斜している。柱の折損はなく、横架材が接合部で折れている。

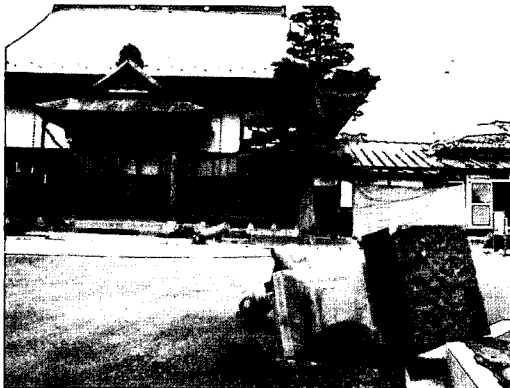
写真 9.21 東光寺本堂・南側（正面）

本堂の柱に鴨居位置及び床レベルでひび割れが発生し、地盤が南側に崩れ、東柱が外れている。隣接する庫裏も全壊。隣接する墓地では液状化現象が見られた。

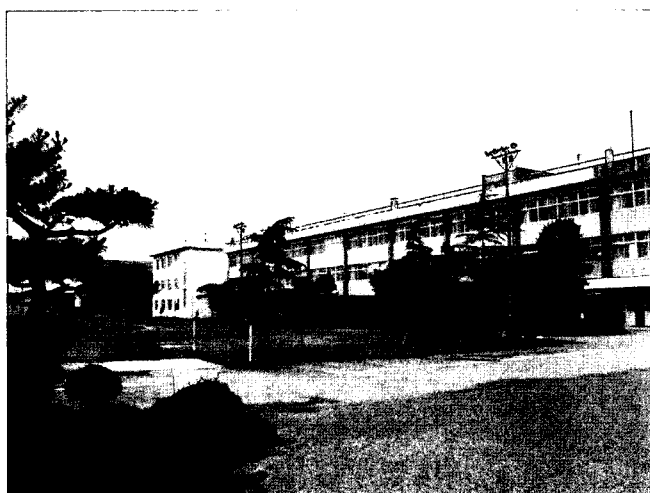
写真 9.23 校舎全景 (矢本高校)

校舎全景を写真 9.23 に示す。校舎北側の柱の内、1階、2階で各2本ずつ計4本でせん断ひびわれが確認された(写真 9.24)。また、校舎周辺の地盤では地盤変状も確認された。役場の情報では、矢本町は新しい町で、もともと田圃のところに住宅を建てているとの事であった。また、校舎内では地震の揺れにより、設備備品等が転倒していた。

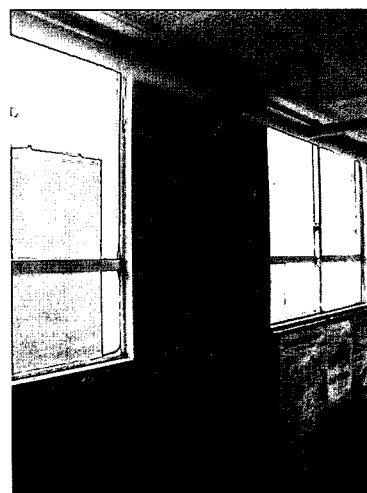
写真 9.24 1階柱 (非構造部材か) のせん断ひび割れ (矢本高校)

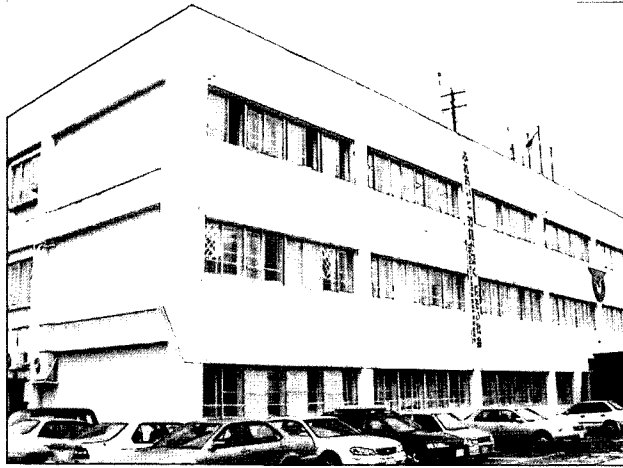
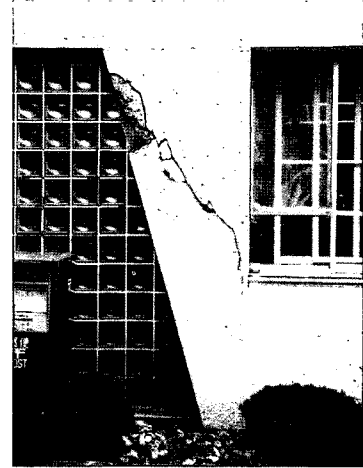
1973年築の3階建てである。全景を写真 9.25 に示す。玄関脇の非構造柱でコンクリートの剥落が確認された(写真 9.26)。また、1階の一部の柱では、せん断ひび割れが確認された。1階裏口では、天井ボードが一部剥落していた。本役場では、地震時に東西方向に 849.5gal の加速度が計測されている。

写真 9.25 建築物近景 (矢本町役場)³⁾ 写真 9.26 飾り柱の被害 (矢本町役場)

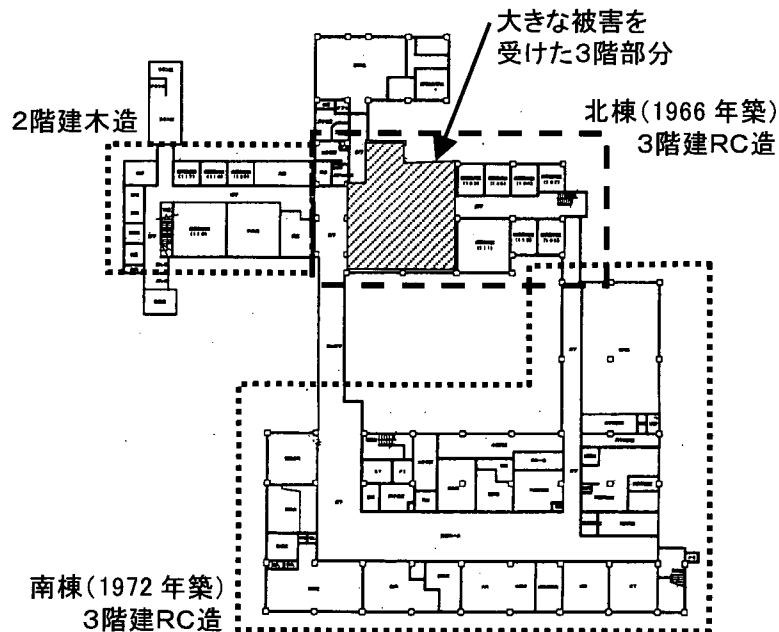
図 9.3 鹿島台国保病院の平面 (病棟の構造と建築年)

病院は、鉄筋コンクリート造の3階建南棟(1972年築)と3階建北棟(1966年築)および北西部にある2階建木造棟(築年不明)より構成されている(図9.3)。大きな被害は、1966年築の鉄筋コンクリート造北棟の3階部分で確認された。建物全景を写真9.27に示す。大きな被害を受けたのは、同写真の左側渡廊下でつながった写真9.28の北棟である。本館(南棟)の正面2階の非構造壁で、写真9.29に示すようなせん断破壊が生じた。

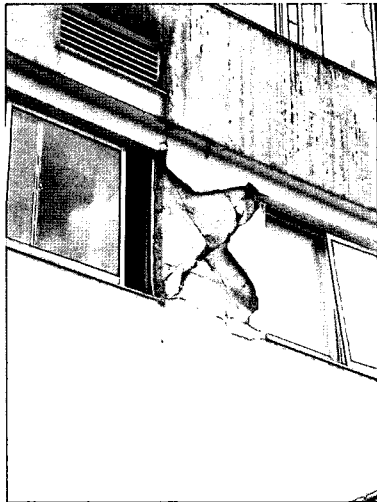
写真9.29 非構造部材の被害
（鹿島台病院・南棟）

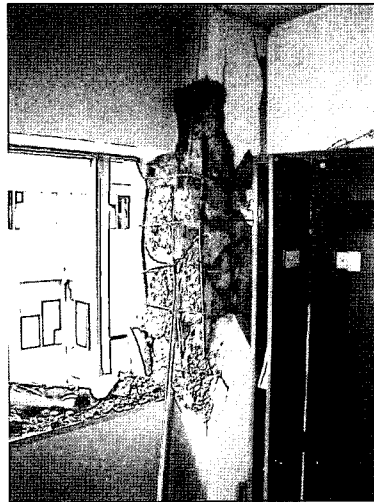
北棟3階では、写真9.30～写真9.31に示すように、9本中6本の柱がせん断破壊を生じており、病院関係者に立ち入り禁止を勧告した。柱主筋は丸鋼で、フープ間隔は20cm程度であった。また、渡り廊下のエキスパンションジョイント部で、振動中の衝突による被害が確認された。

写真9.30 柱のせん断破壊
（鹿島台病院・北棟）

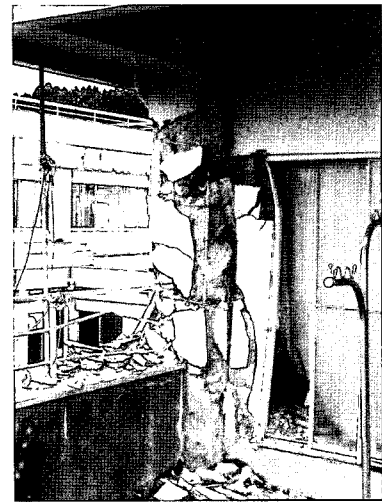
写真9.31 隅柱のせん断破壊
（鹿島台病院・北棟）

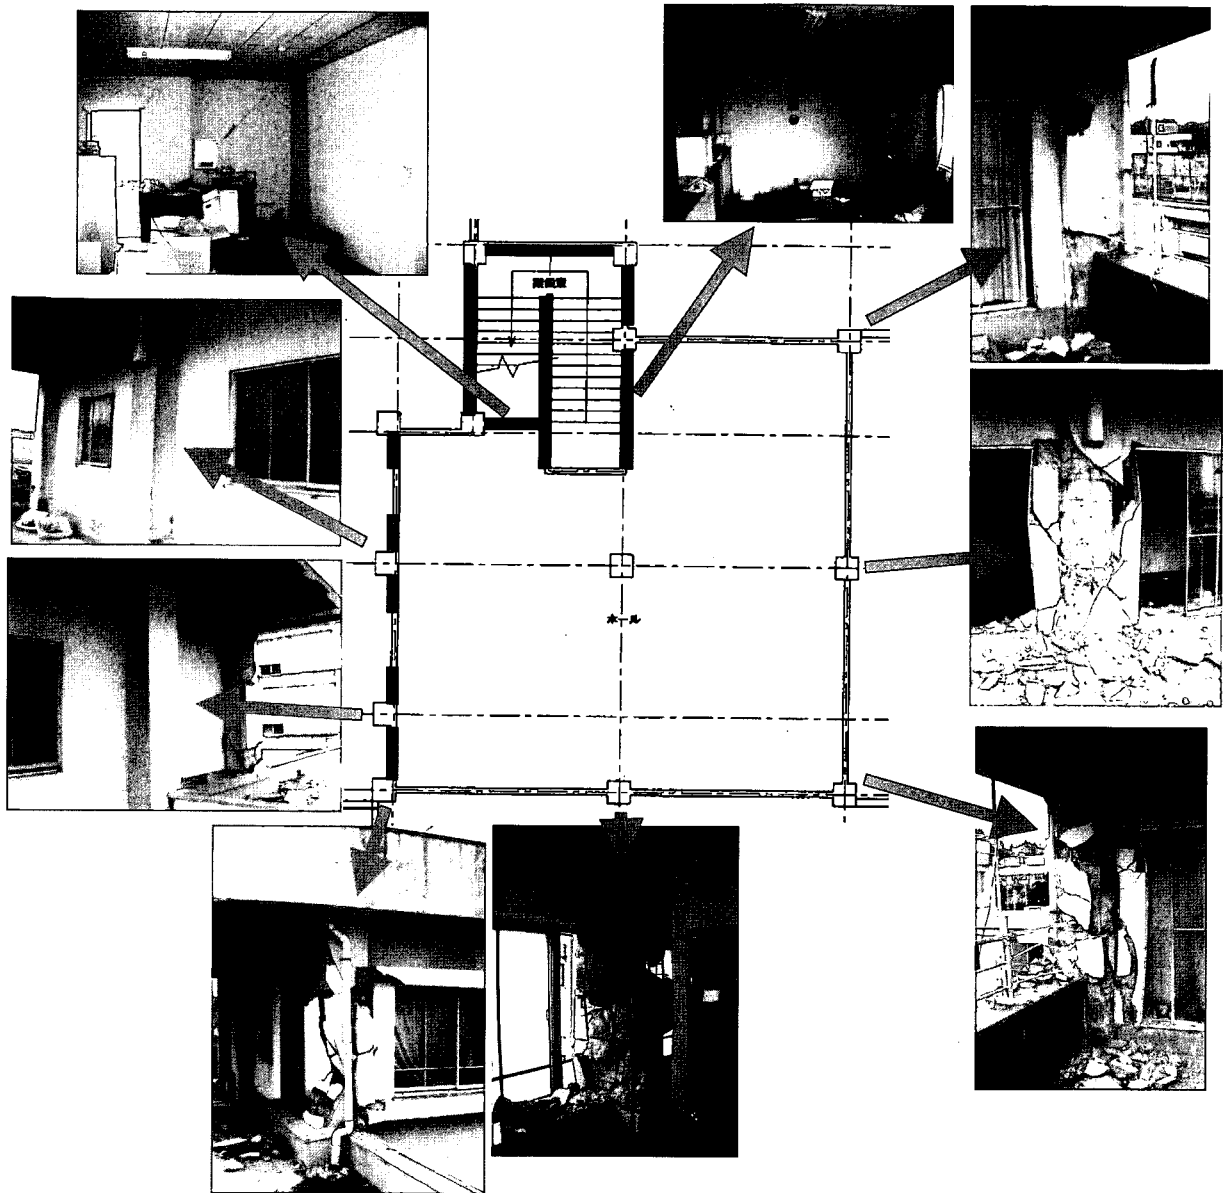
図 9.4 大きな被害を受けた北棟 3 階の平面と被害

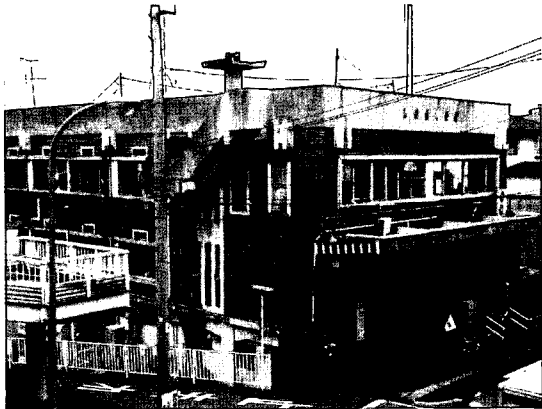
写真 9.32 建物全景（鹿島台町役場）

1961 年に設計された 3 階建て建物である。建物全景を写真 9.32 に示す。写真 9.33 に示すように、2 階入口横の柱脚で曲げ破壊が確認された。主筋は丸鋼であった。また、2 階

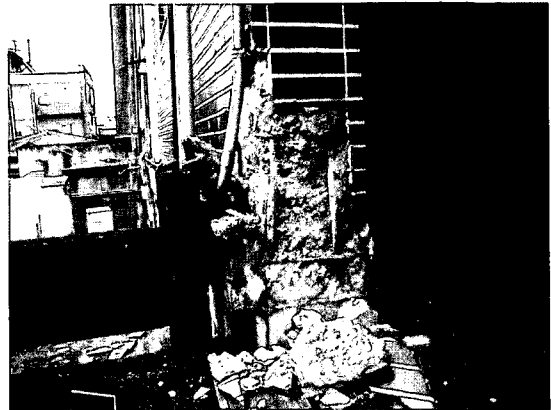
中柱でせん断ひび割れが確認された。

写真 9.33 2階入口付近の柱脚の被害
（鹿島台町役場）

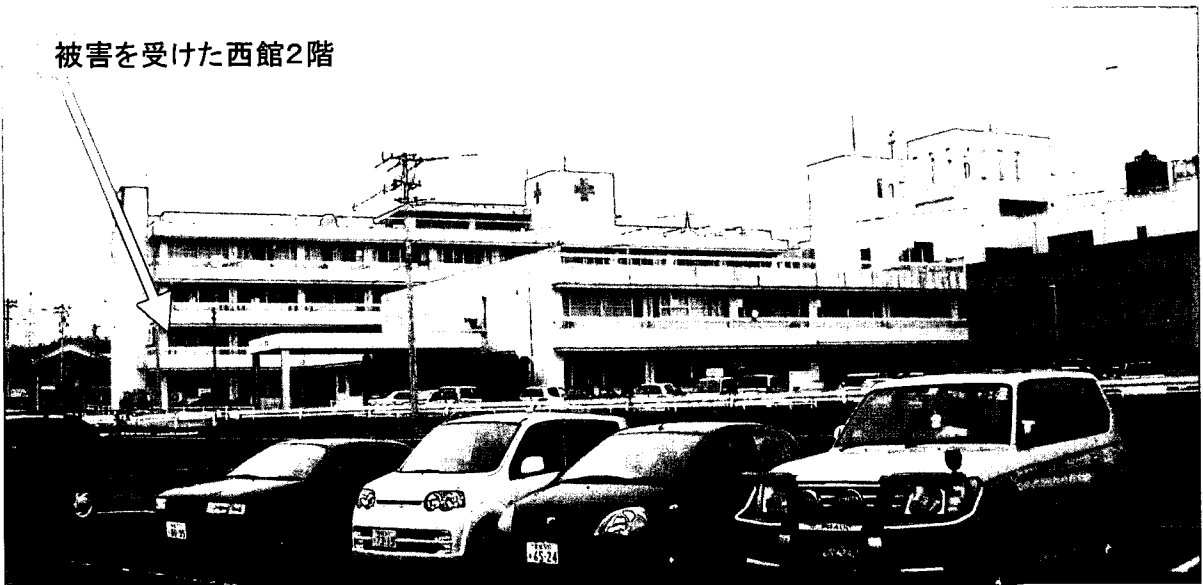
写真 9.34 建物全景（深谷病院）

1969年竣工の4階建て建物である。建物全景を写真 9.34 に示す。建物は主に、西館、東館、南館、新館の4棟があるが、西館の2階で大きな被害を受けた。2階の6本の柱で損傷度 V の被害を受けた。2階の桁行方向耐震壁のせん断ひび割れ発生状況を写真 9.35 に、柱のせん断破壊状況を写真 9.36 に示す。また西館北側にあったRC造煙突が大きな損傷を受け、余震による倒壊の恐れがあったために、すぐに解体撤去した。

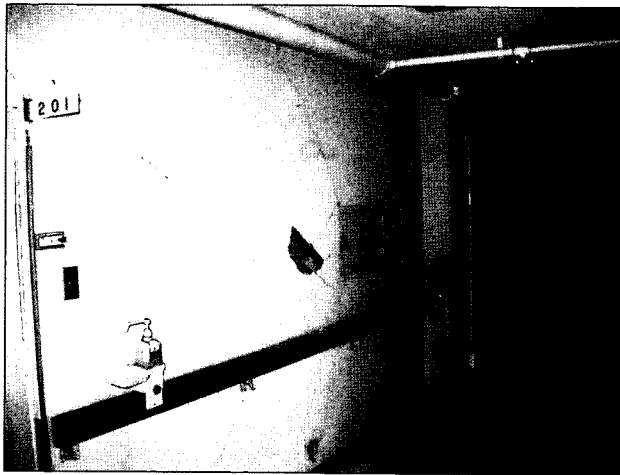
写真 9.35 2階壁のせん断ひび割れ (深谷病院)

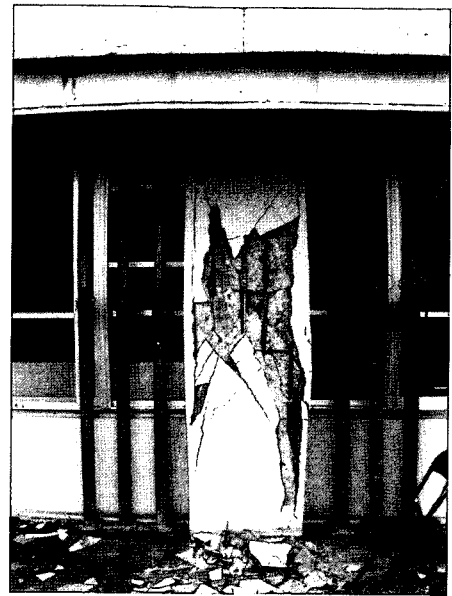
写真 9.36 2階柱のせん断破壊
(深谷病院)

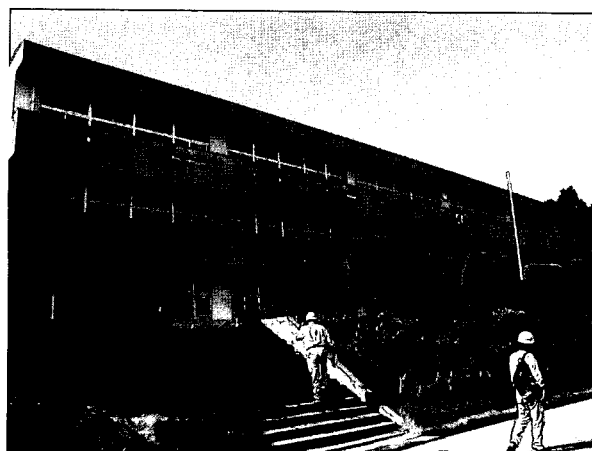
写真 9.37 建物全景 (北村小学校)

1972年築の3階建て建物である。校舎全景を写真 9.37 に示す。写真 9.38、写真 9.39 に示すように、桁行き方向の被害が大きく、38箇所中13ヶ所でせん断破壊が確認された。

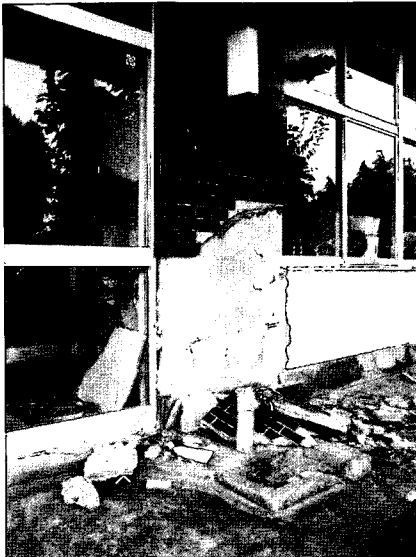
日本建築学会「7月26日宮城県北部の地震災害調査」では、本建物について1次診断を実施している。東北大学前田助教授の計算によると、柱のサイズおよび配筋量から柱部材のせん断耐力は60~90tonfとなった。このせん断耐力が曲げ耐力を下回ると仮定し、かつ靱性指標 $F=1.0$ 、形状係数 $SD=0.9$ 、経年指標 $T=0.9$ としても $I_s=0.7$ 程度となると示されており、通常の耐震目標性能 $I_{so}=0.6$ を上回っている。今後、既存建物の耐震安全性評価技術の精度向上のためには、既存建物の地震時応答を計測する建物の強震観測網の整備が望まれる。

写真 9.38 玄関横の柱の被害
(北村小学校)

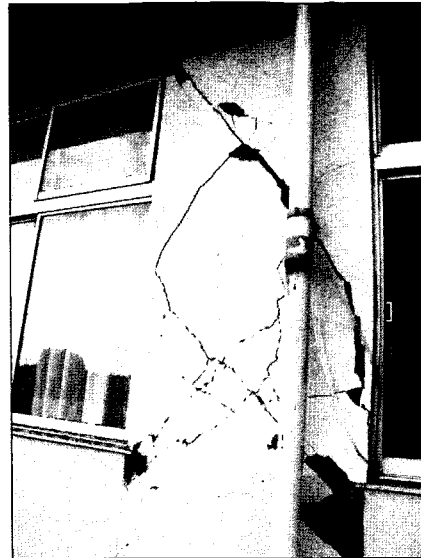
写真 9.39 柱のせん断破壊
(北村小学校)
