6. 板組構造と損傷の関係

6.1 分析⑦-1

板組分類(a)梁・柱の断面形状、(b)隅角位置と損傷の有無の関係

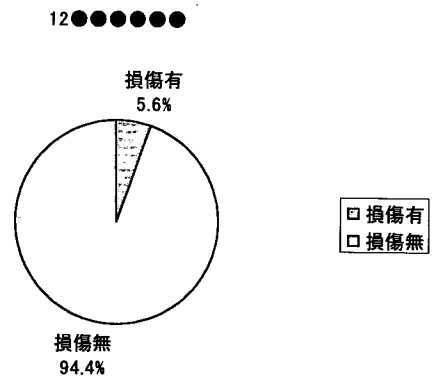
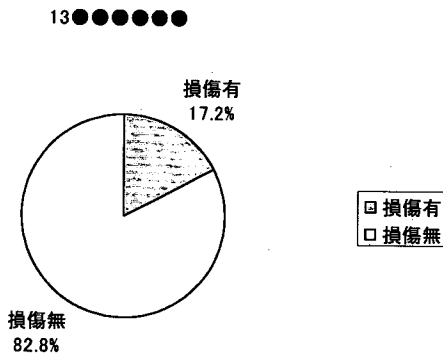
図6-2 角柱の比較

図 6-2, 図 6-3 に、角柱および円柱の隅角位置における隅角数と損傷発生率を示す。

角柱では、隅角位置③（梁下縁部）の隅角数が、角柱隅角の 8 割以上を占め、次いで隅角位置②（中間梁上縁部）が 10 数%で続く。

円柱では、隅角位置③（梁下縁部）の隅角数が、円柱の隅角数全体のおよそ 6 割強を占め、次いで隅角位置①（上層梁天端部）が 3 割強で続く。

角柱と円柱の隅角位置における損傷発生率は、角柱では隅角位置③で損傷発生率が最大の 17.2%となっており、円柱ではいずれの隅角位置も損傷発生率は 10 数%程度である。

角柱は隅角位置により損傷発生率にばらつきが見られるが、母数にも大きなばらつきがあり、隅角位置による有為差は不明である。

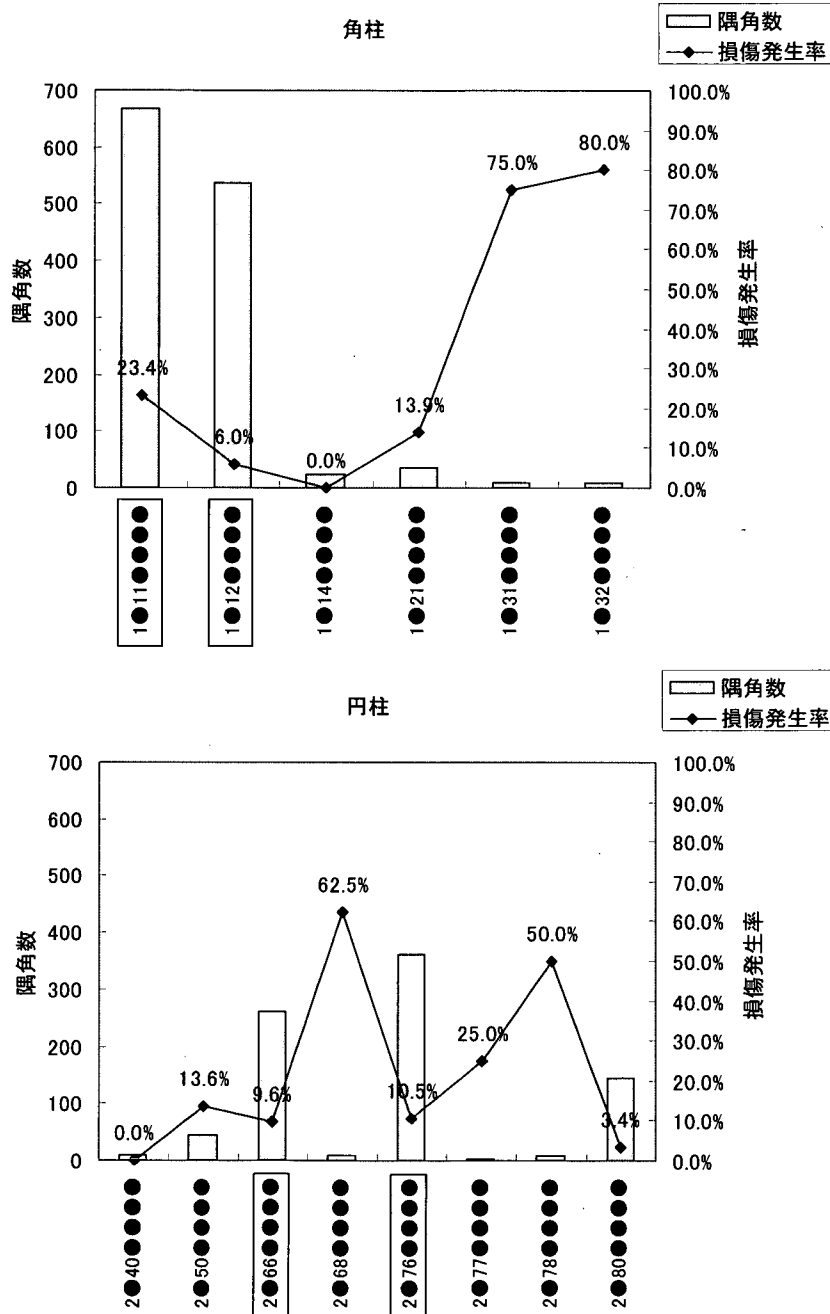
図6-14 梁・柱の板組パターン別の損傷発生率

図 6-14 に、角柱および円柱の梁・柱部材の板組パターン別の損傷発生率を示す。

角柱の場合、最も多い「梁・柱ウェブ一体で梁フランジ分離」(1●11●●●●●)で20%程度、「梁・柱一体で柱フランジ分離」(1●12●●●●●)で数%程度の損傷発生率となっている。

円柱の場合、「梁ウェブ・フランジ突合せ」(2●76●●●●●●●)、「梁フランジ貫通または梁柱の天板一体で梁ウェブ突合せ」(2●66●●●●●●●)とも損傷発生率は10%程度で、「円柱断面が梁断面を貫通」(2●80●●●●●●●)では3%程度となっている。

角柱について、図6-9より「梁・柱ウェブ一体で梁フランジ分離」(1●11●●●●●)に「梁・柱一体で柱フランジ分離」(1●12●●●●●)より損傷が多く見られるが、損傷長さ30mm以上の損傷発生率は、図 6-15 よりともに数%以下であり、梁・柱フランジの貫通状態による有為差は不明である。

なお、母数は少ないが損傷発生率の高い板組として、角柱の場合(1●31●●●●●, 1●32●●●●●)には、「柱ウェブが隅角部で分断されている構造」に注意が必要であり、円柱の場合(2●68●●●●●, 2●77●●●●●, 2●78●●●●●)には、「梁ウェブと円柱の突合せ部に三角バーを用いた構造」には注意が必要であると思われる。

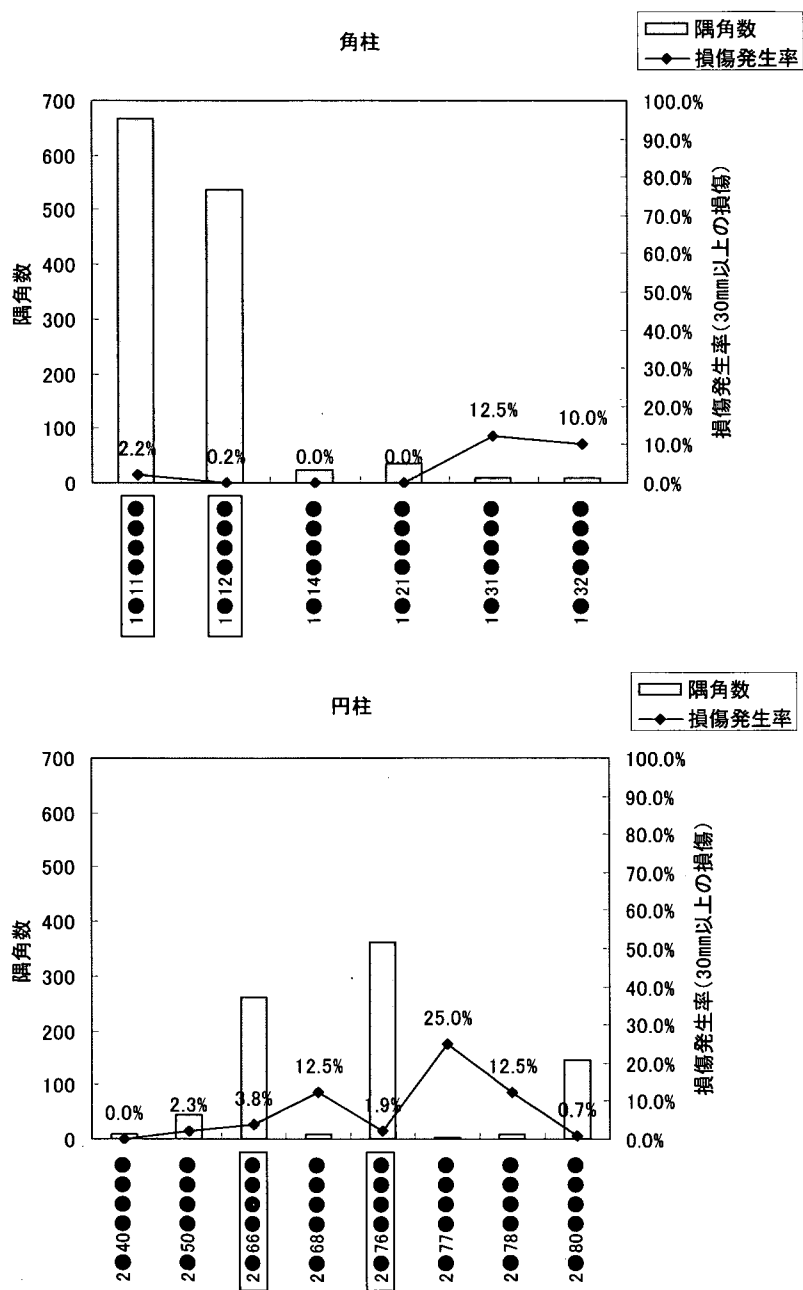
図6-15 梁・柱の板組パターン別の損傷長さ30mm以上の損傷発生率

次に円柱の梁ウェブと柱の継手方法に着目すると、「梁ウェブ突合せ」(2●66●●●●●●●, 2●76●●●●●●●)、「梁ウェブ貫通」(2●50●●●●●●●)とも損傷発生率は10%程度であり、梁ウェブの貫通状態による有為差は見られない。また、「円柱断面が梁断面を貫通」(2●80●●●●●●●)では他と比較して損傷発生率が3%程度と低くなっているが、損傷長さ30mm以上の損傷発生率は、2●66●●●●●●●, 2●76●●●●●●●, 2●50●●●●●●●, 2●80●●●●●●●全て数%以下で

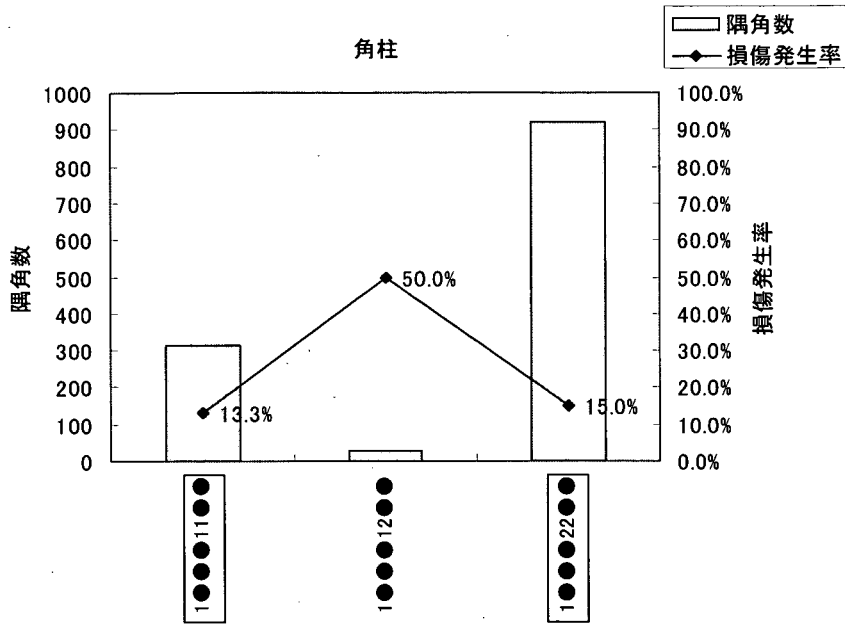
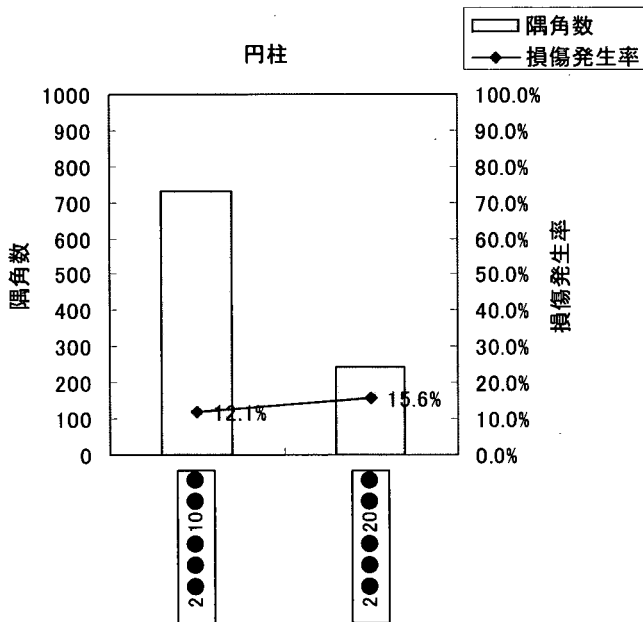
図6-21 勝ち部材パターン別の損傷発生率

これら角柱、円柱で母数が多い勝ち部材パターンの板組(1●●●●22●●, 1●●●●11●●, 2●●●●10●●, 2●●●●20●●)は、図 6-21 より損傷発生率はいずれも 10 数%、図 6-22 より損傷長さ 30 mm以上の損傷発生率は角柱、円柱ともに数%程度となっている。

また、採用実績は少ないが損傷発生率の高い板組として「梁フランジ勝ち部材・柱ウェブ勝ち部材」(1●●●●12●●)のように、溶接施工の難しい板の組替えがある板組には注意する必要があると思われる。

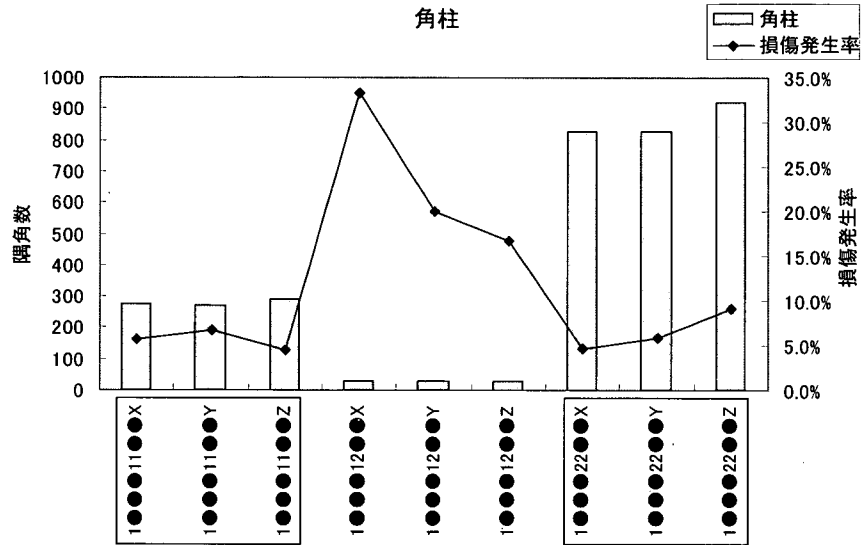
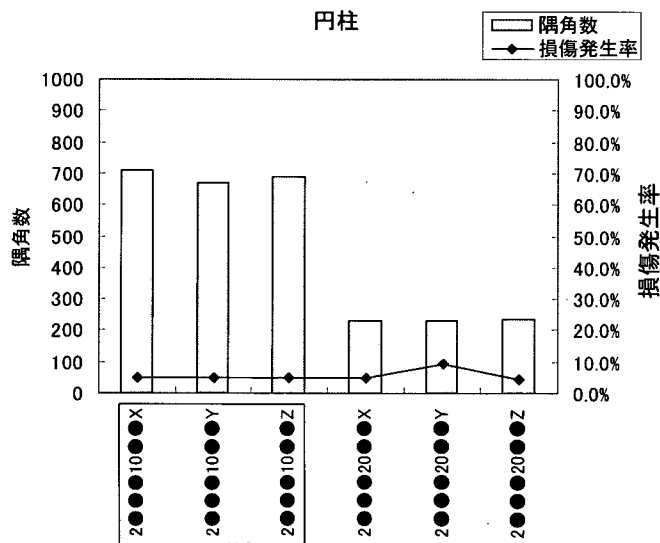
図6-25 梁・柱の勝ち部材パターン別の損傷発生率

図 6-25 に、角柱と円柱隅角部における勝ち部材パターンの溶接線方向別の損傷発生率を示す。

角柱の場合、「梁・柱ウェブ勝ち部材」(1●●●22●●)のz方向(フランジ突合せ溶接)で相対的に高めである9.2%を示す以外は、どの溶接線方向も数%程度の損傷発生率となっている。

円柱の場合、母数の多い「梁ウェブ勝ち部材」(2●●●10●●)はどの溶接線方向も数%程度の損傷発生率となっている。

梁・柱の勝ち部材の溶接線方向による有為差は見られなかった。また、採用実績は少ないが損傷発生率の高い板組として、角柱で「梁フランジ勝ち部材・柱ウェブ勝ち部材」(1●●●12●●X)のように、溶接の難しい板の組替えがある場合の板組の梁フランジのX方向(角溶接)には注意する必要があると思われる。

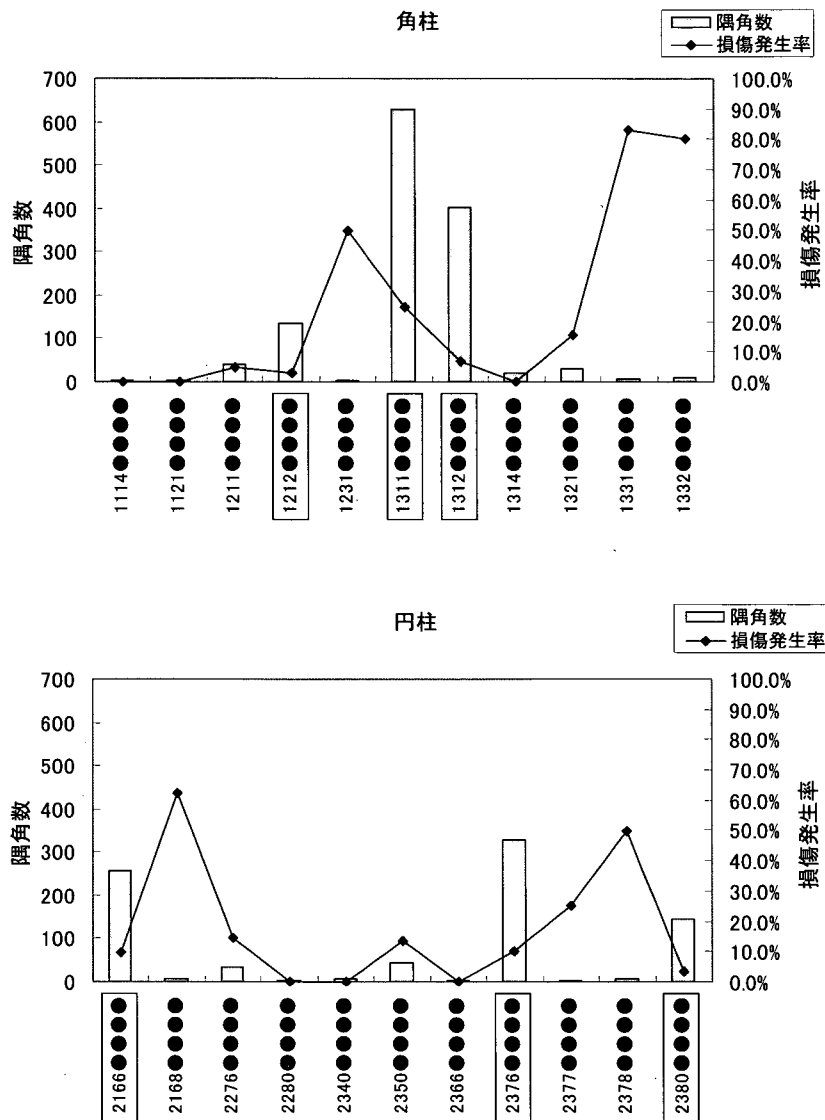
図6-29 隅角位置、梁・柱の板組パターン別の損傷発生率

図 6-29 に、梁・柱の板組パターン別の損傷発生率を示す。角柱の場合、「隅角位置③ (梁下縁)、梁・柱ウェブ一体で梁フランジ分離」(1311●●●●●) が 24.5%とやや高めであり、「隅角位置③ (梁下縁)、梁・柱ウェブ一体で柱フランジ分離」(1312●●●●●) は 10 %程度である。

角柱の場合、「隅角位置③ (梁下縁)、梁・柱ウェブ一体で梁フランジ分離」(1311●●●●●) が 24.5%とやや高めであるが、図 6-30 の損傷長さ 30 mm以上の損傷発生率を見ると、「隅角位置③ (梁下縁)、梁・柱ウェブ一体で梁フランジ分離」(1311●●●●●) は数%程度であり、梁・柱の貫通状態による有為差は不明である。

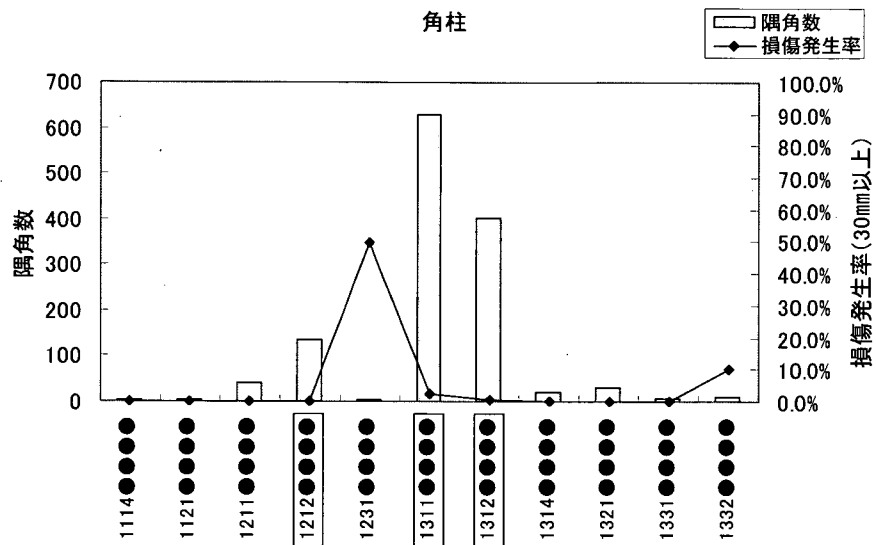
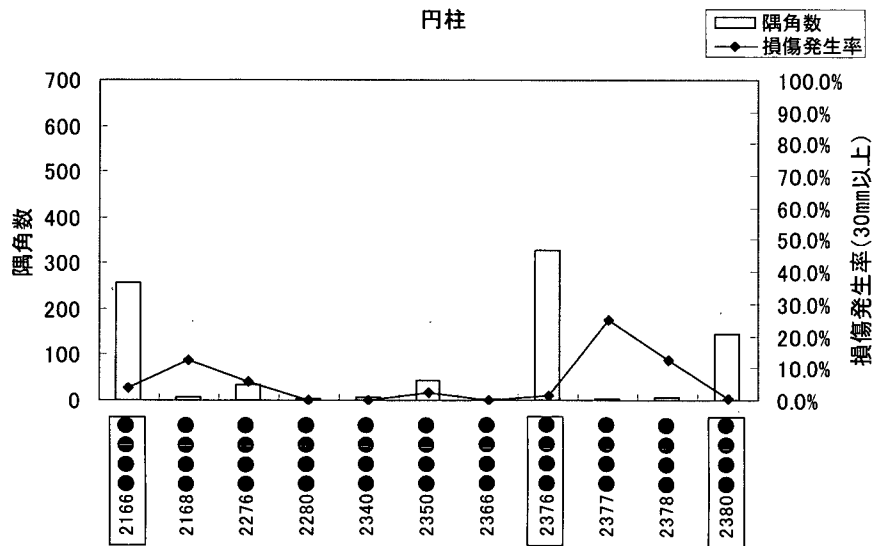
図6-30 隅角位置、梁・柱の勝ち部材パターン別の損傷長さ30mm以上の損傷発生率

また、母数は少ないが損傷長さ 30 mm以上の損傷発生率が高い板組として、角柱では、「柱ウェブが隅角部で分断されている構造」(1231●●●●●, 1332●●●●●) に注意が必要で

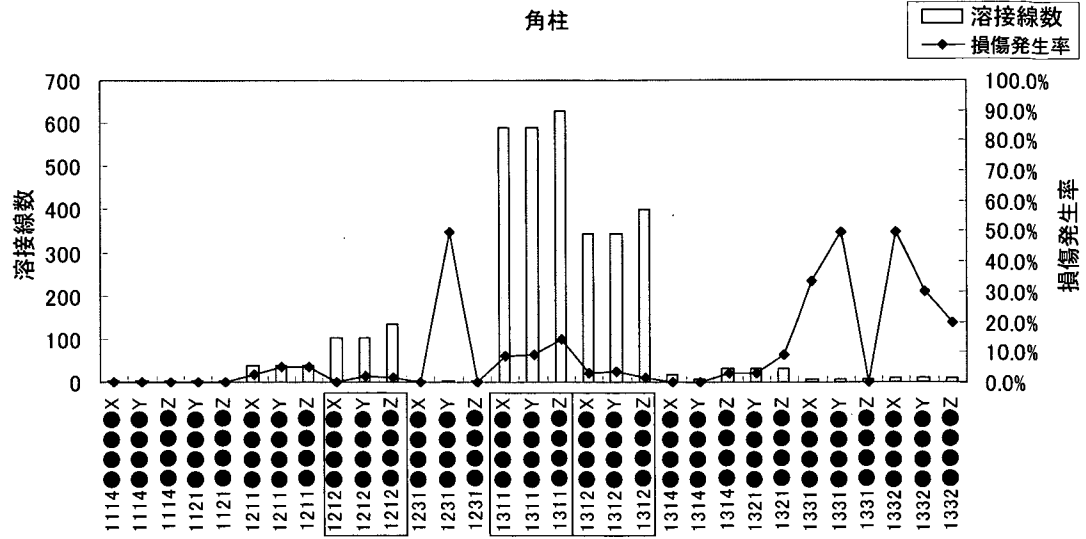
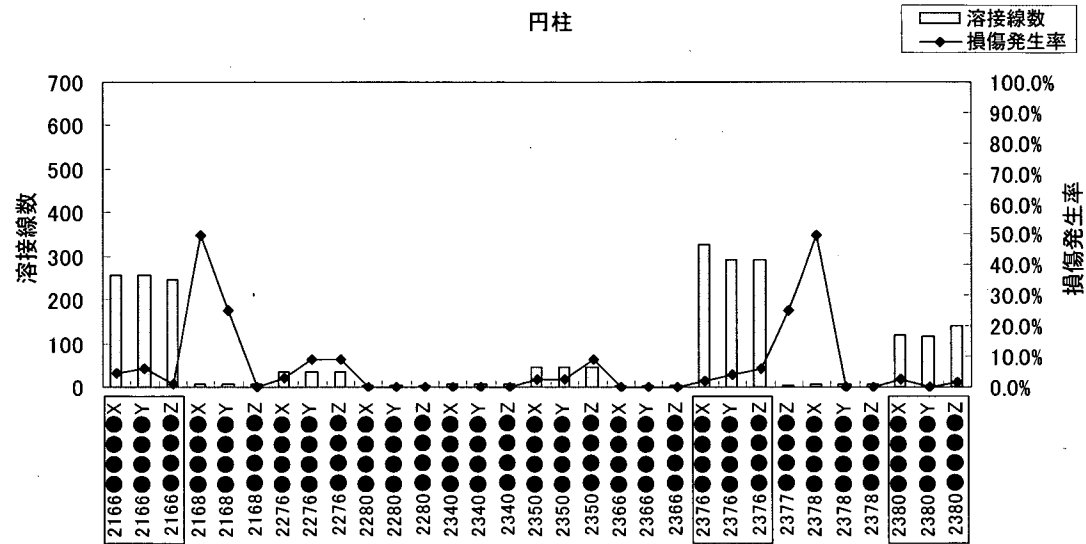
図 6-33 隅角箇所、梁・柱の板組パターン別の損傷発生率

図6-33に、梁・柱の板組パターンにおける溶接線方向別の損傷発生率を示す。

円柱では、「隅角位置①(梁天端)、梁柱の天板一体で梁ウェブ分離」(2166●●●●●)はx方向(梁上縁角溶接)とy方向(ウェブ突合せ溶接)が、「隅角位置③(梁下縁)、梁ウェブ・フランジ突合せ」(2376●●●●●)はz方向(梁フランジ突合せ溶接)が相対的に損傷発生率が高いもののいずれも数%程度である。

また、母数は少ないが損傷発生率の高い板組として、角柱は「柱ウェブが隅角部で分断された構造」(1231●●●●●Y, 1331●●●●●Y, 1332●●●●●X)に、円柱は「梁ウェブと円柱の突合せ溶接に三角バーが使用されている構造」(2168●●●●●X, 2377●●●●●Z, 2378●●●●●X)に注意が必要であると思われる。

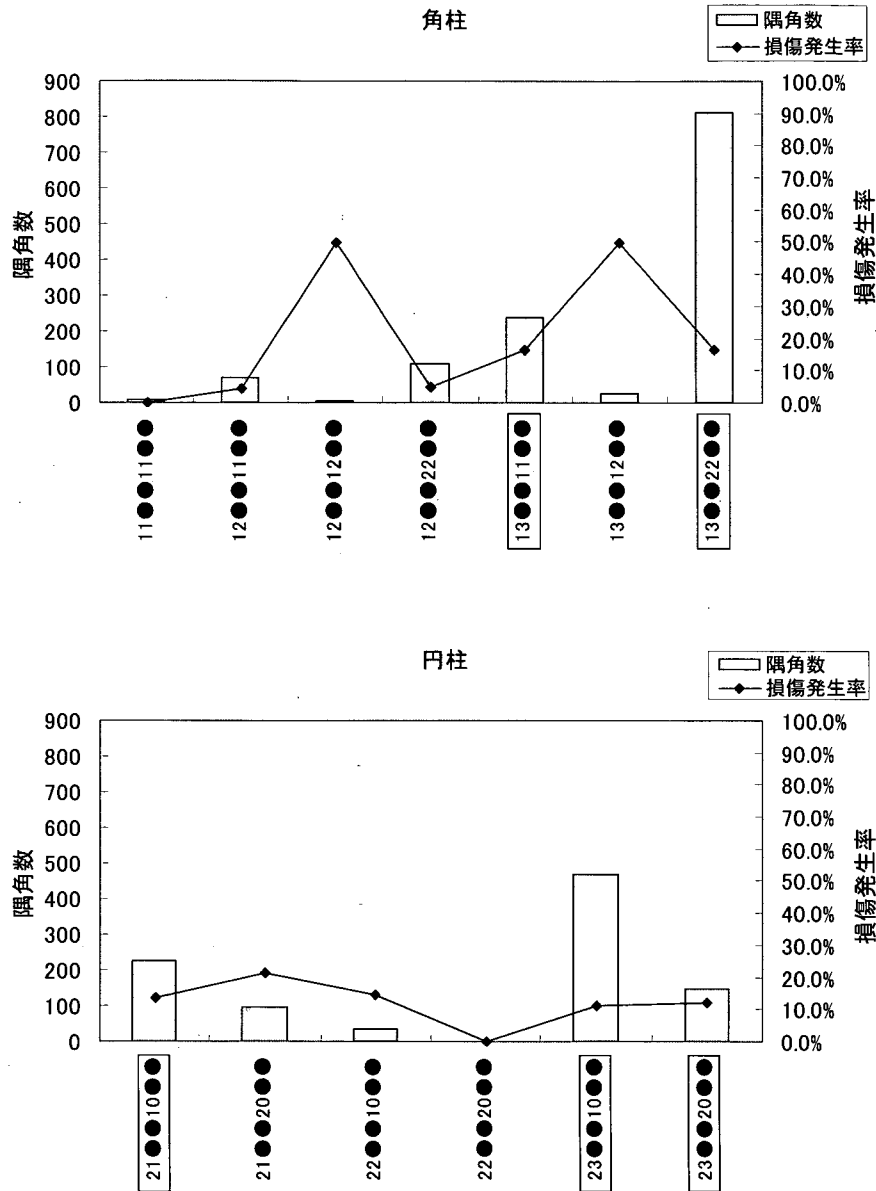
図 6-37 隅角箇所、勝ち部材パターン別の損傷発生率

図 6-37 より勝ち部材パターン別の損傷発生率を見ると、角柱、円柱の母数が多いパターン (13●●11●●, 13●●22●●, 21●●10●●, 23●●10●●) ではいずれも 10 数%程度を示している。

また、採用実績は少ないが損傷発生率の高い板組として、角柱の「梁フランジ勝ち部材・柱ウェブ勝ち部材」(12●●12●●, 13●●12●●) のように板の組替えがある構造には注意する必要があると思われる。

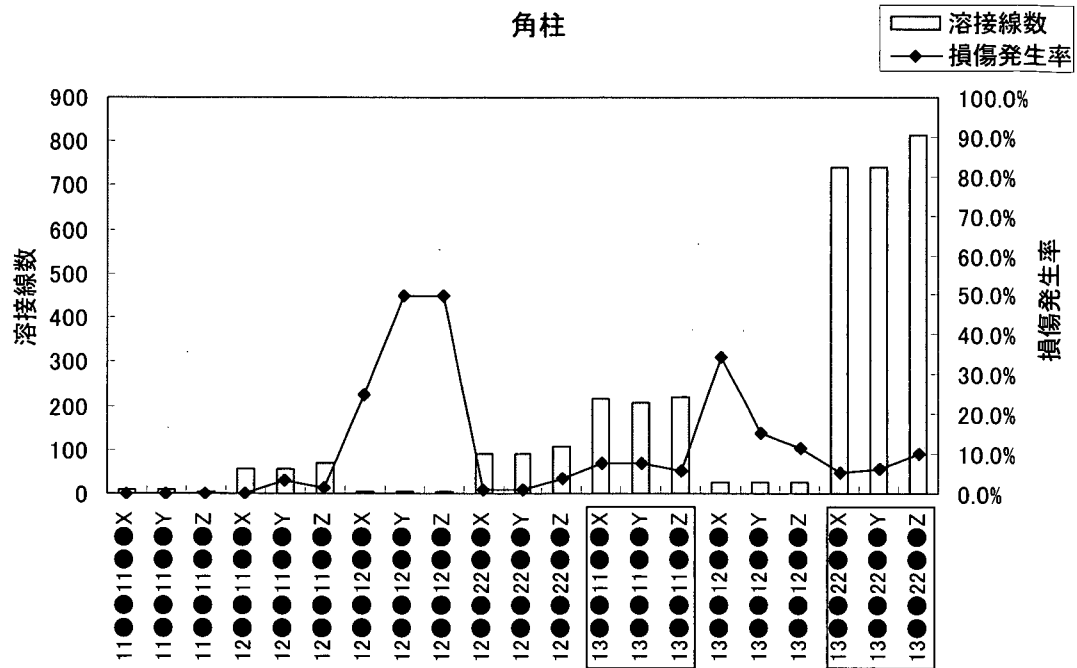
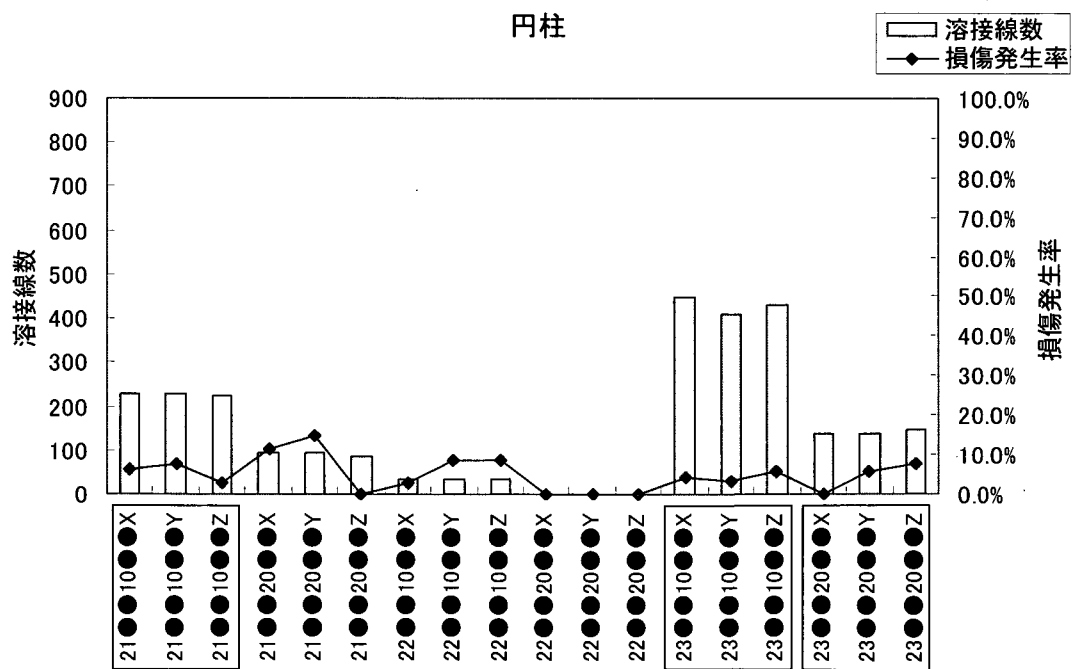
図 6-41 隅角箇所、勝ち部材パターン別の損傷発生率

図 6-41 より角柱、円柱の勝ち部材パターンの母数の多いもの(13●●11●●, 13●●22●●, 21●●10●●, 23●●10●●)では、溶接線方向によっては数%~10%程度の幅で損傷発生率のばらつきがあるが、図 6-42 より損傷長さ 30 mm以上の損傷発生率を見ると、上記の母数が多い勝ち部材パターンは溶接線方向にかかわらず、数%程度の損傷発生率を示している。

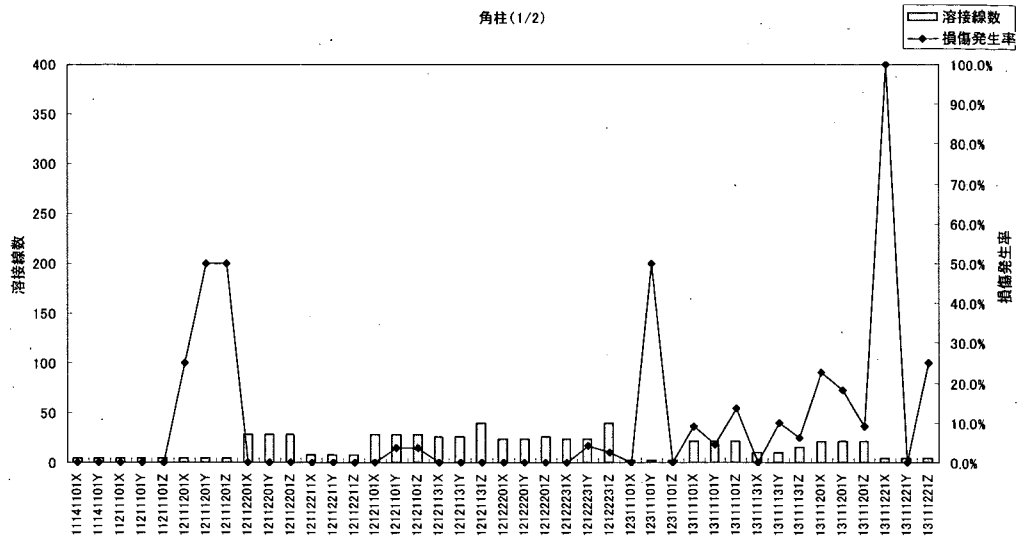
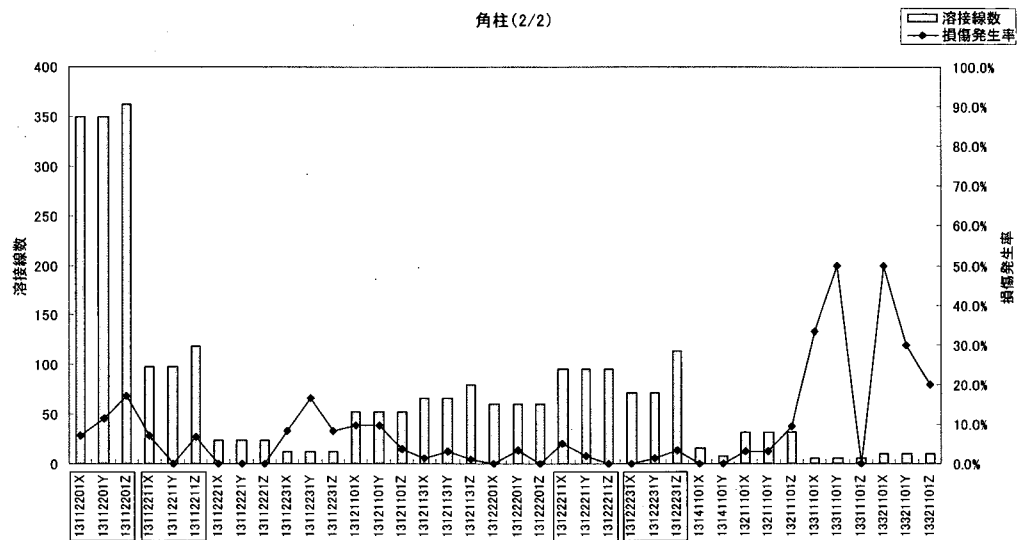
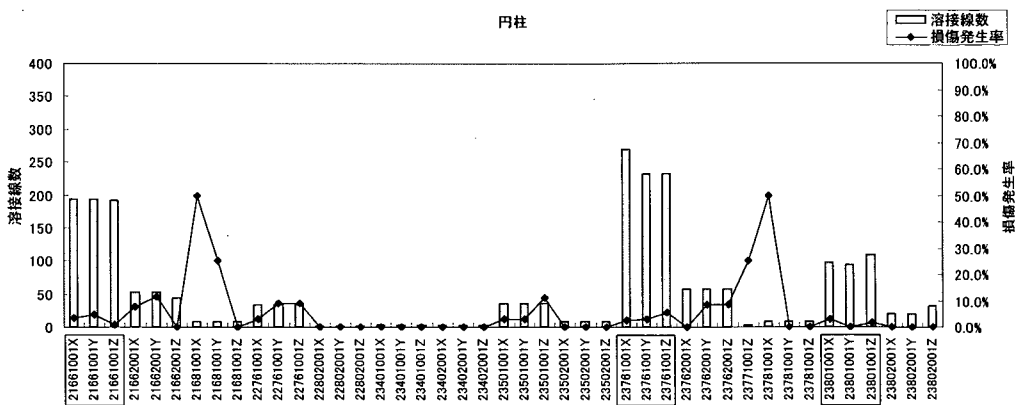
図6-50 板組パターン別の損傷発生率

図 6-50 は、角柱および円柱隅角部における板組パターン別に溶接線方向の損傷発生率を示す。角柱の場合、最も採用実績の多い構造パターンである「隅角位置③、ウェブ一体、梁フランジ分離で梁・柱ウェブ勝ち部材」(13112201)の損傷発生率は、x方向(梁角溶接)で7.1%、y方向(柱角溶接)で11.1%、z方向(フランジ突き合わせ溶接)で17.1%である。

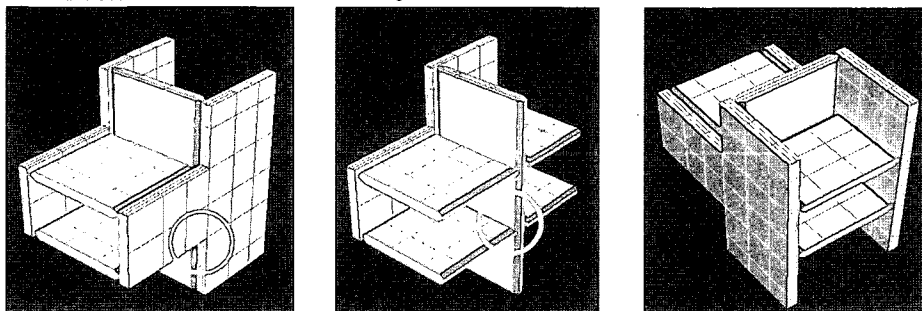
角柱隅角部は「梁柱ウェブ一体、梁フランジ分離で梁・柱ウェブ勝ち部材」(13112201)の採用実績が突出しており全体の約3割を占め、その損傷発生率は27.1%、損傷長さ30mm以上の損傷発生率は2.8%である。

362隅角中98隅角に損傷（損傷発生率27.1%）

→362隅角中10隅角で長さ30mm以上の損傷

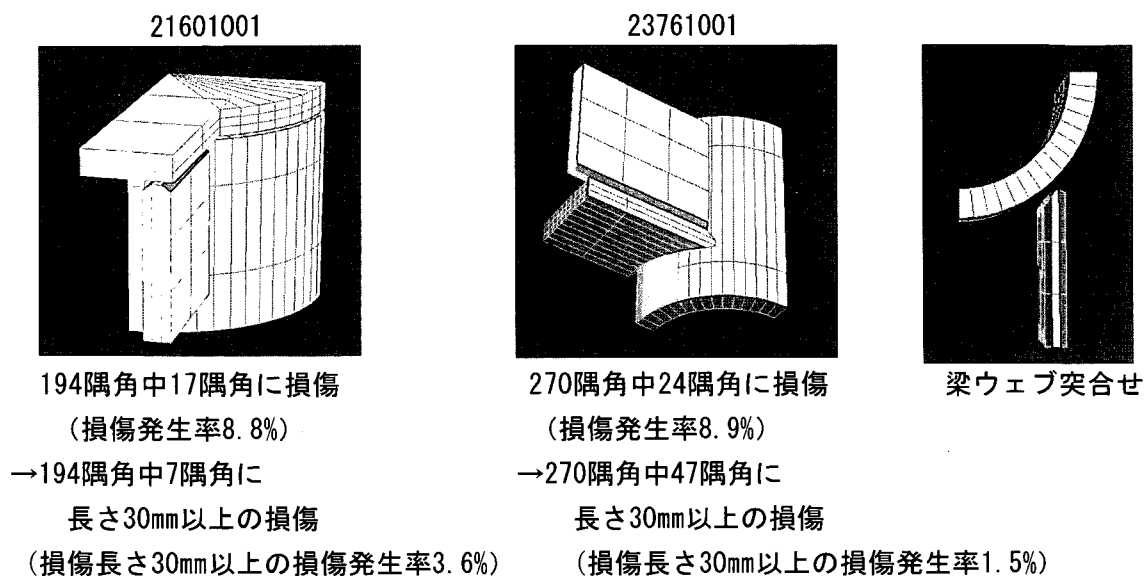
図6-57 採用実績が多い板組構造 (円柱)

円柱隅角部は、「梁ウェブ突合せ」(21601001, 23761001)の採用実績が突出しており全体の約45%を占め、その損傷発生率は9%程度である。

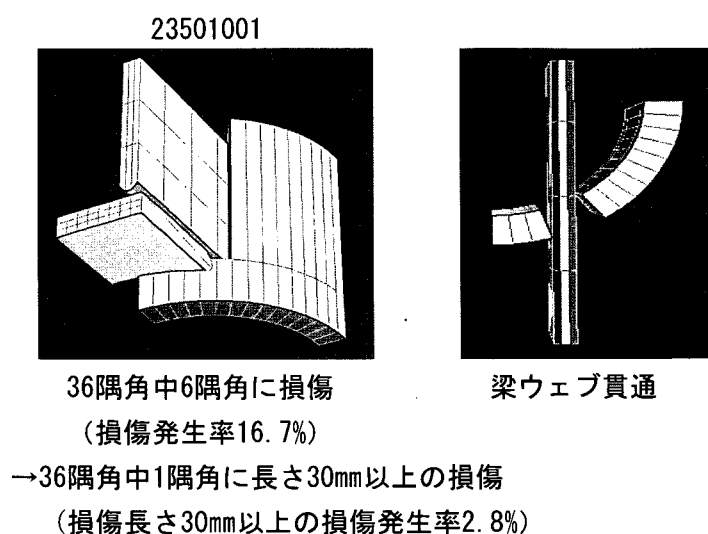
図6-58 梁ウェブ貫通の損傷発生率

梁ウェブと円柱の接合方法には、採用実績の多い(1)の「梁ウェブ突合せ」タイプの他に、梁ウェブが円柱に設けられた縦スリットを貫通するタイプ「梁ウェブ貫通」(23501001)がある。「梁ウェブ貫通」タイプは採用実績は少ないものの損傷発生率は16.7%と「梁ウェブ突合せ」タイプより高めの傾向にあるが、30mm以上の損傷発生率はいずれも数%程度であり、梁ウェブと円柱の接合方法による有為差は不明である。

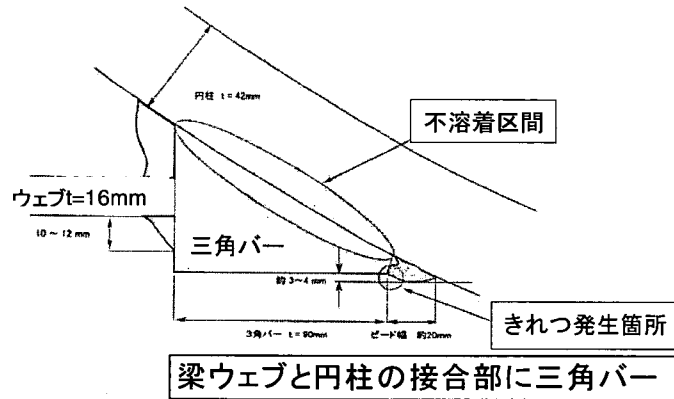
図6-59 損傷発生率が高い板組構造 (円柱)

4隅角中1隅角に損傷 (損傷発生率25.0%)
 →4隅角中1隅角に長さ30mm以上損傷
 (損傷長さ30mm以上の損傷発生率25.0%)

梁ウェブと円柱の接合部に三角バー
