国土技術政策総合研究所資料

平成15年(2003年)十勝沖地震被害に係わる現地調査報告書

Investigation Report of the Damage by The Tokachi-Oki Earthquake in 2003.

国土交通省 国土技術政策総合研究所

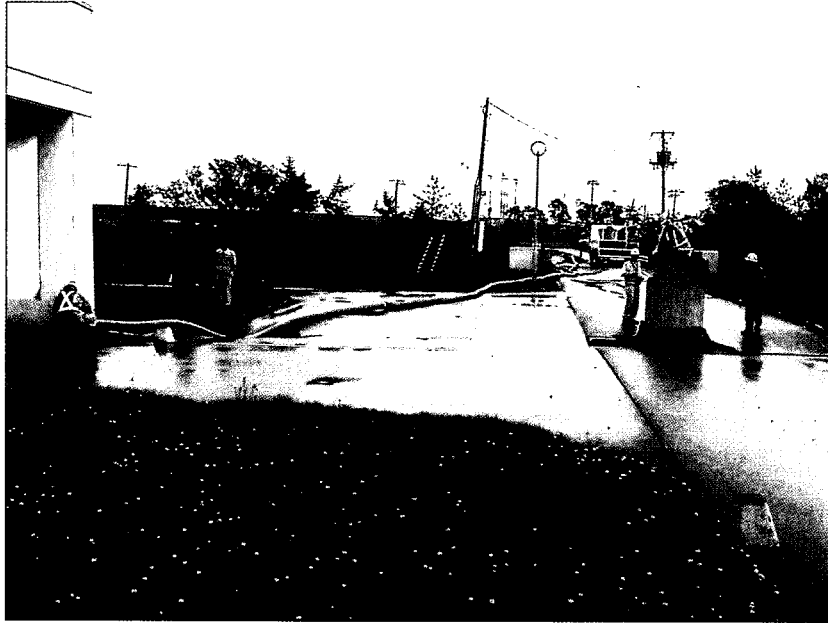
写真G 6.1 豊頃町大津下水浄化センター内のマンホールの被害状況
処理場内の流入マンホールで約1.7mの浮上がりが生じた。
処理場への汚水の流入ができなくなったことから、上流のマンホールから
仮設ポンプとホースを用いて処理場に送水している。

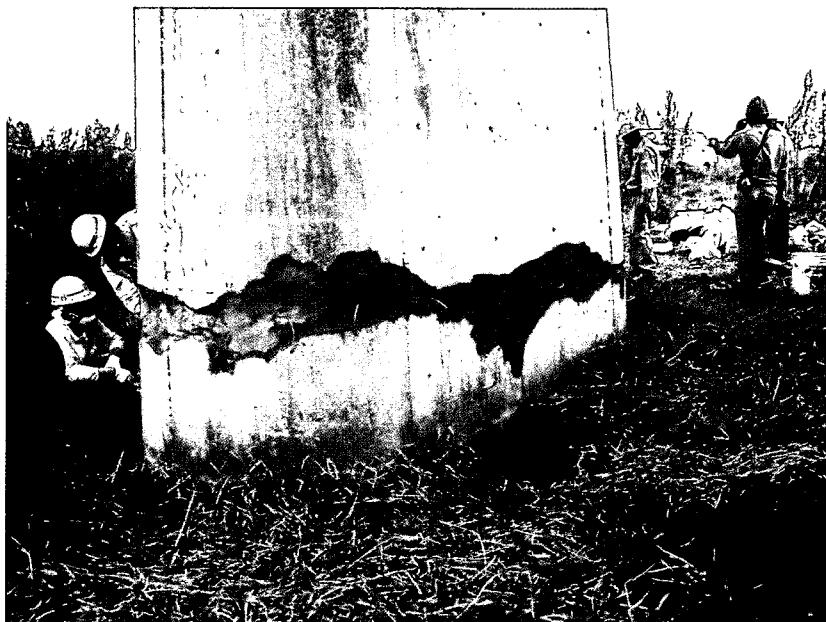
写真G 9. 1. 1 千代田大橋のRC橋脚主鉄筋段落し部の損傷
水平ひびわれ、かぶりコンクリートの剥離、軸方向鉄筋のはらみ出し
かぶりコンクリートをはつり、断面修復をした状態。

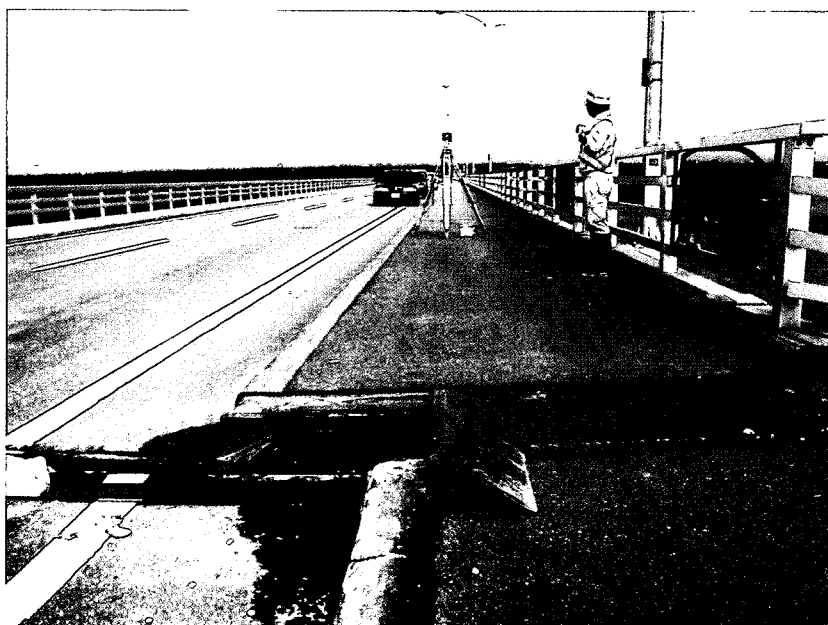
写真G 9. 1. 2 十勝河口橋の支承の損傷と桁の橋軸直角方向への残留変位(約70cm)

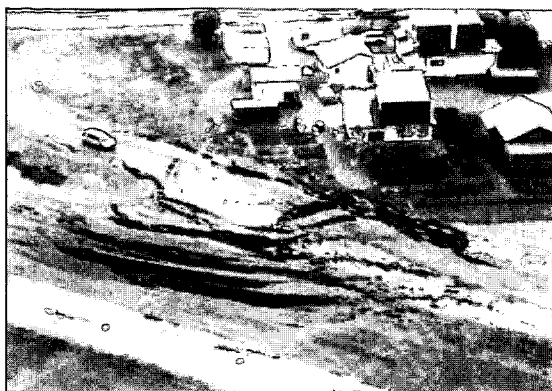
この堤防は昭和37年に旧堤が築堤され、その後平成10年までに堤外側に拡幅・嵩上げされたものであり、旧堤の天端は町道となっている。旧堤部を中心に法面が崩壊し、町道が原形を留めないほど大きく被災した（写真7.1、7.2）。腹付け盛土の材料は細粒分の比較的少ない砂質土であり、亀裂開口部には盛土材料が液状化した痕跡が見られ、盛土底部の地下水位以下の部分が液状化したものと考えられる（写真7.3）。

写真 7.1 十勝川右岸 3.5k 付近
(帯広開発建設部提供)

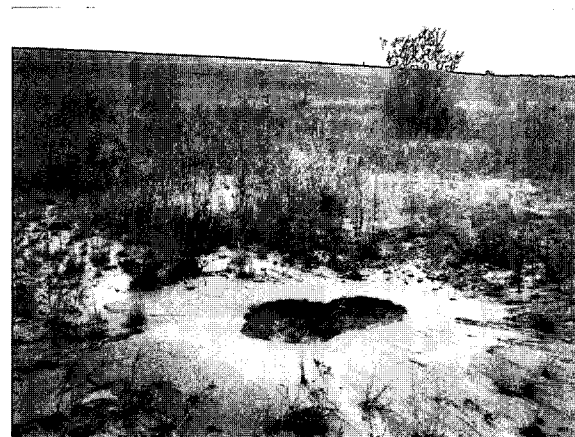
また堤外側については、のり先から高水敷にかけて多数の噴砂痕があり（写真7.4）、基礎地盤が液状化したものと考えられる。天端は縦断方向の部分的な箇所ですら軽微なクラックと0～10cm程度の沈下が生じ、堤外側のり面は僅かにはらみ出して

写真 7.4 堤外側法尻の噴砂—法尻から
天端を望む (十勝川右岸 3.5k 付近)

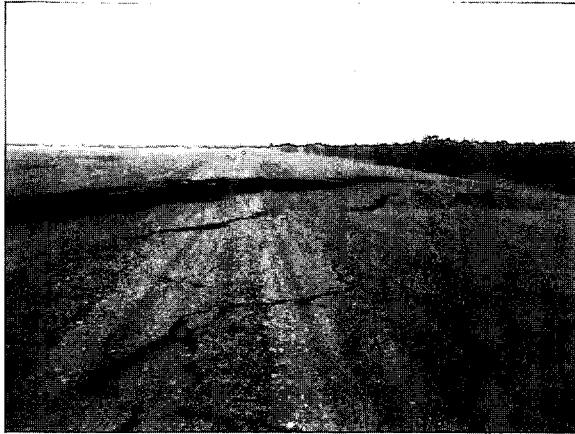
写真 7.5 天端の縦断および横断亀裂
（十勝川左岸 4.8k 付近、帯広開発建設部提供）

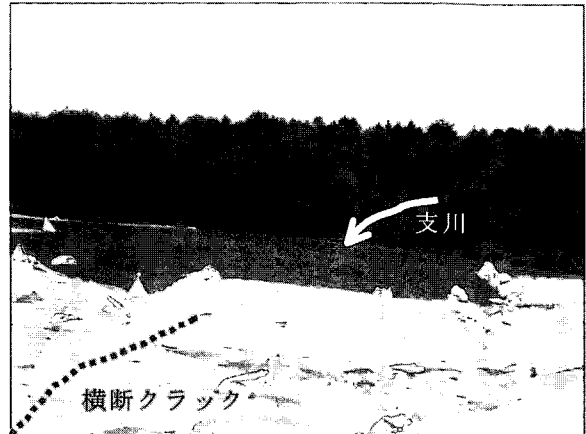
(a)は基礎地盤あるいは堤体の液状化により、堤体が堤外側に向かって変形し被災したものと考えられる。また、(b)の地点は旧河道の直上にあたり、基礎地盤の変状に

より堤体が被災したものと考えられる（写真 7.6）。

写真 7.6 旧河道上の堤防被害
（十勝川左岸 4.8k 付近）

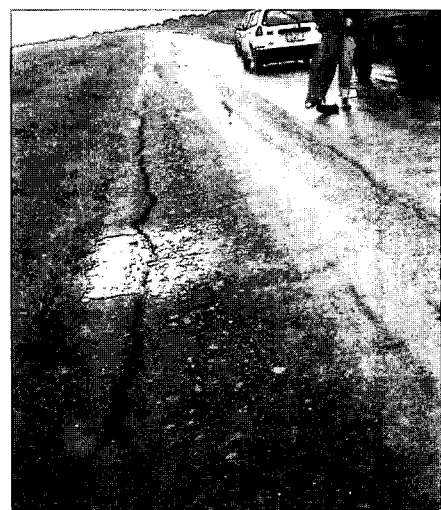
この堤防は、昭和 30 年に築堤された 2 割勾配の旧堤に順次腹付け拡幅した 5 割勾配の丘陵堤（平成 10 年完成）である。堤内側の腹付けした部分の頂部にクラックが生じ（写真 7.8）、のり面がはらみ出したが堤外側には変状は見られなかった。平成 5 年釧路沖地震でも同程度の被害を受けたが、このときは堤内側が 2 割勾配であった。

写真 7.8 堤防天端の縦断亀裂
（十勝川左岸 19.2k 付近）

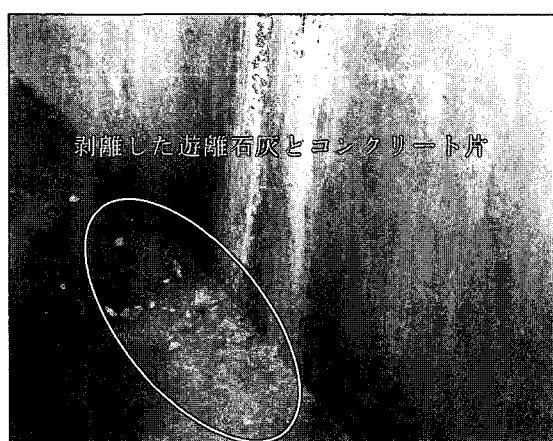
監査廊内の継目では、遊離石灰の剥落が多数箇所で見られた。なお、量はわずかであるが、継目部で遊離石灰の剥離と端部のコンクリート片の落下が見られた (写真 8.3)。

写真 8.3 遊離石灰剥離部
(佐幌ダム監査廊内)

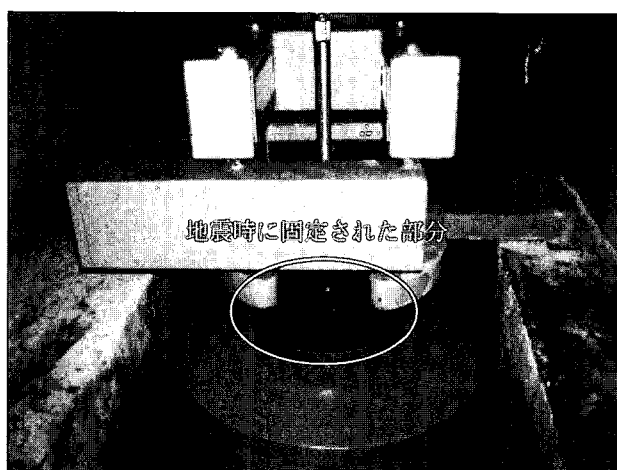
臨時点検時に天端での変位量が 14mm と報告されたが、これは計測装置 (プラムライン、写真 8.5) の不具合 (地震時に大きく振動した計測用ワイヤが、その振動途中で、ある位置に固定されてしまった。) によるものであることが管理者の調査で判明した。不具合調整後の計測では、地震前後での変位はほとんどないという結果になっている。なお、今後は不具合を生じないように、管理者が計測装置を改善する予定である。

写真 8.5 札内川ダムのプライムライン (復旧後)

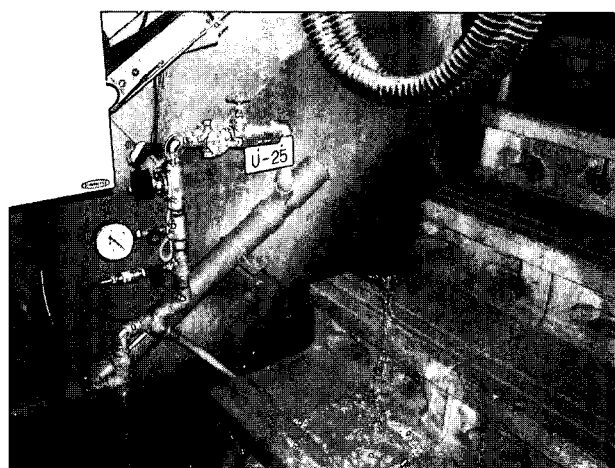
監査廊内で収集している漏水量観測値に若干の増加が見られたが、これは、主に堤体継目からの漏水量の増加であった。特に 2 箇所の堤体継目からの漏水量が増加し、そのうち増加量が最も多いのは継目 J-9 (写真 8.6) であり、地震前の 9/24 : 0.76 ㎥/分 (貯水位 EL461.53m) から、地震後の 9/26 : 20.0 ㎥/分 (貯水位 EL462.04m) に増加したが、その後の定期観測で 12/8 : 20.48 ㎥/分 (貯水位 EL472.16m) を記録しており増加の傾向は見られない。

写真 8.6 札内川ダムの J-9 継目漏水状況

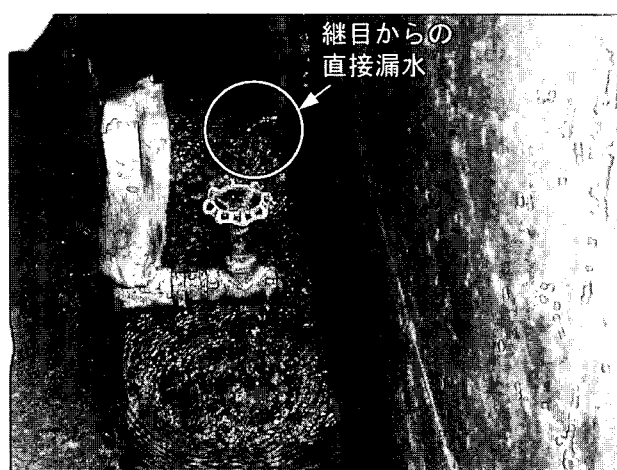
地震発生後、揚圧力、漏水量ともにわずかな増加が認められ、一度減少傾向を示したが、再び増大する傾向を示した。その後、12 月末時点において増加傾向は収まり、現在は減少傾向に向かっている。漏水には濁りは確認されず、全漏水量の最大値も 9.4 ℓ/分程度であった。また、監査廊内の横継目 (J5) において地震直後に 0.74 ℓ/分の漏水が発生したが、時間経過とともに減少傾向にある。

写真 8.8 様似ダムの監査廊内横継目 (J5) 漏水状況

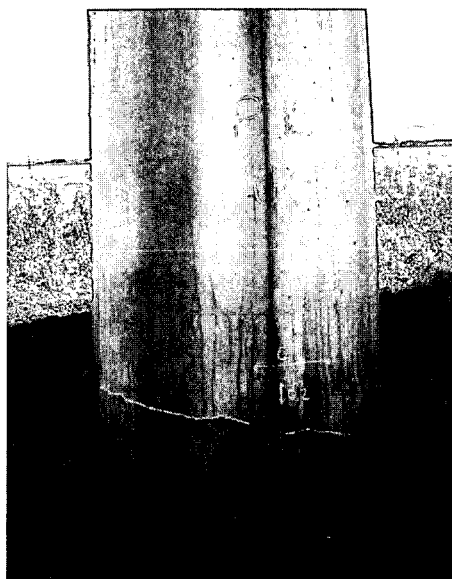
千代田大橋(写真9.1.1)は、国道242号に架かる橋長706mの橋である。上部構造は、15径間単純PCT桁及び単純鋼トラス桁、下部構造は、RC小判型及びケーソン基礎からなる。トラス部は昭和29年に架設され、単純PCT桁は昭和41年に架設された。地震により、PCT桁部においては、RC橋脚(P-3、P-11～P-14)の軸方向鉄筋の段落し部において損傷を受けた(写真9.1.1)。損傷を受けた橋脚の中ではP-13橋脚の損傷程度が最も大きく、水平ひびわれの発生、かぶりコンクリートの剥離、軸方向鉄筋のはらみだしが発生した。損傷を受けた他の橋脚では、水平ひびわれとかぶりコンクリートの部分的な剥離程度であった(写真9.1.2)。

写真9.1.2 P-12橋脚のひびわれ損傷

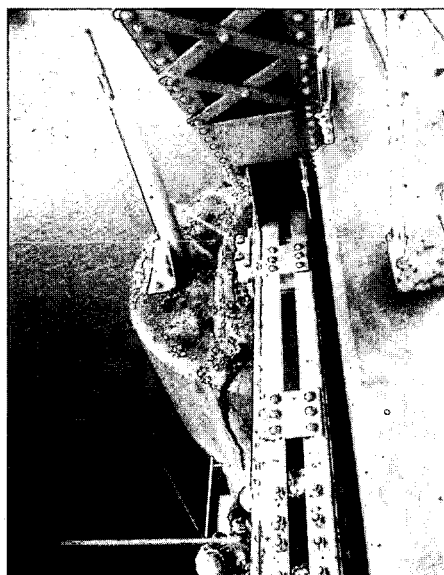
また、鋼トラス部のRC橋脚(P-8橋脚)においては、橋脚天端において橋軸直角方向の支承縁端部のコンクリートに割れが生じた(写真9.1.3)。また、支承のロッキング振動によるアンカーボルトの若干の抜け、変形が確認された。

写真9.1.3 P-8橋脚天端の損傷

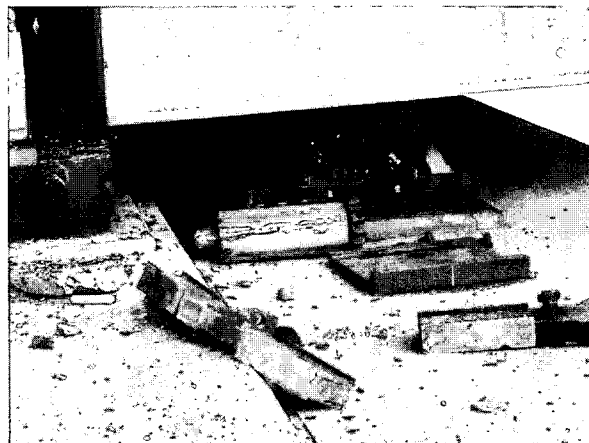
また、PC ラーメン橋では、桁端部の可動ローラー支承においてローラーの破断、支承からの逸脱が生じ（写真 9.1.5、写真 9.1.6）、これによって橋面において約 10cm の段差、橋軸直角方向への変位を生じた（写真 9.1.7）。なお、下部構造には被害は確認されていない。

写真 9.1.5 ラーメン橋桁端部のローラー承の損傷 (ローラーの破断、逸脱)

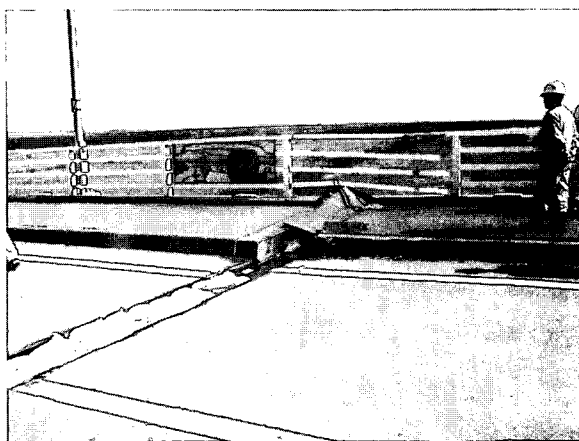
写真 9.1.7 ラーメン橋桁端部のローラー支承の損傷による路面の段差

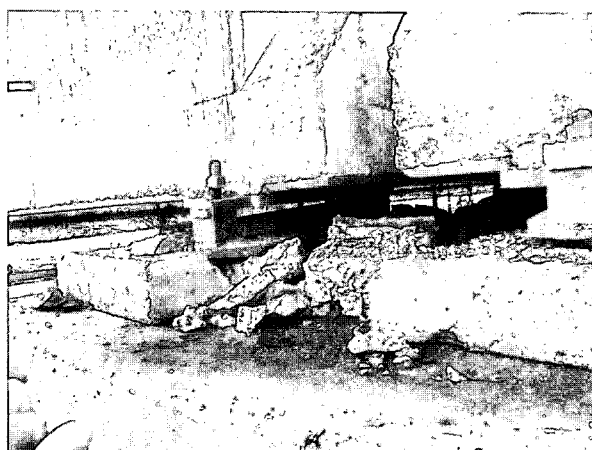
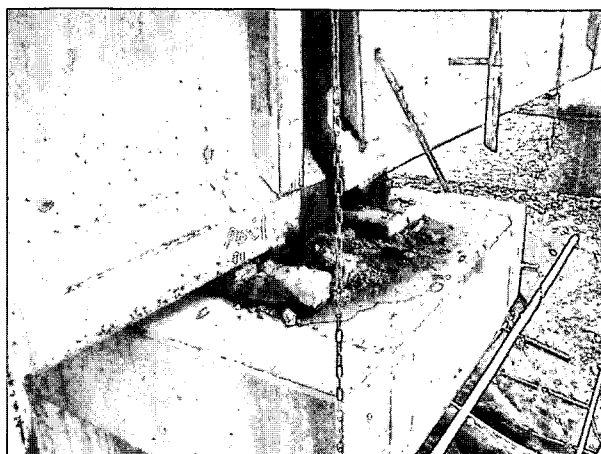
歴舟橋は、国道 336 号に架かる橋長 554m の橋であり、昭和 47 年に竣工した。上部構造は、15 径間単純 PCT 桁、下部構造は RC 小判型及びケーソン基礎である。支承は、固定可動型の線支承である。地震により、沓座モルタルの損傷、支承アンカーボルトの変形、桁の橋軸方向への変位とともに、沓座モルタルの損傷により 1 箇所において橋面に 10cm 程度の段差が発生した（写真9.1.8、写真9.1.9）。下部構造には損傷は確認されなかった。

写真9.1.8 支承部の損傷（沓座モルタルの損傷、アンカーボルトの変形） 写真9.1.9 沓座モルタルの損傷による段差

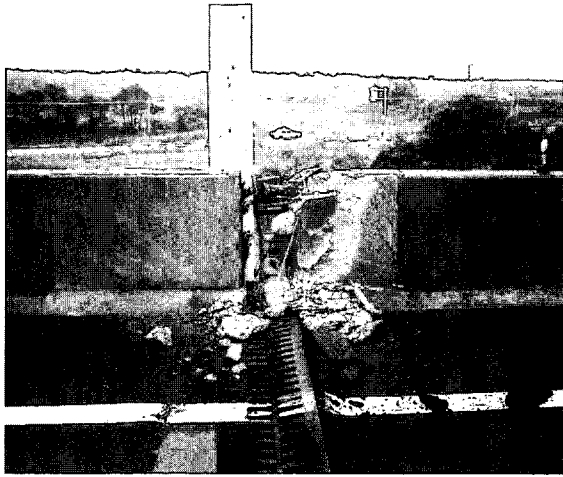
静川高架橋は、日高自動車道に架かる橋長 1.4km に渡る連続高架橋である。平成 9 年に架設された。単純桁 1 連と 3～4 径間多点固定方式の連続鋼鈹桁橋から構成される。地震により、桁端部における壁高欄や伸縮装置の損傷、橋軸方向に対する振動によるコンクリートブロック製の変位制限装置の損傷を生じた（写真9.1.10）。

写真9.1.10 静川高架橋（伸縮装置、壁高欄の損傷）（北海道開発局による）

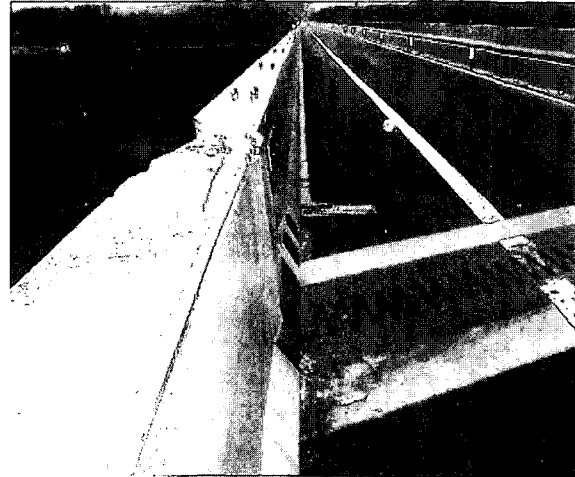
道東自動車道の利別川高架橋は、橋長 410m の 6 径間連続鋼合成 PC 床版鋼 2 主桁橋と橋長 518m の 8 径間連続合成 PC 床版鋼 2 主桁橋からなる。下部構造は壁式橋脚、支承としてはゴム支承が用いられている。地震により、桁端部の壁高欄に軽微な損傷、支承部の移動制限装置（サイドブロック）の損傷が生じた（写真9.1.11）。

写真9.1.11 利別川高架橋（壁高欄の軽微な損傷）（日本道路公団による）

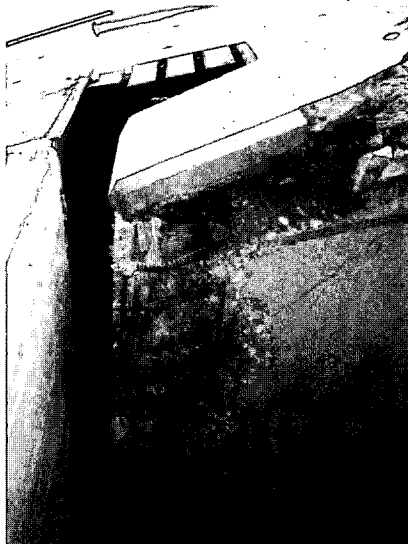
また、土狩大橋は、橋長 610m を有する 5 径間連続 PC エクストラゾード橋であり、下部構造は直接基礎、杭基礎が、支承にはゴム支承が用いられている。地震により、桁端部において橋台との衝突による壁高欄及びコンクリート耳桁の軽微な損傷を生じた（写真9.1.12、写真9.1.13）。

写真9.1.12 土狩大橋の桁端部の軽微な損傷（北海道開発局による）

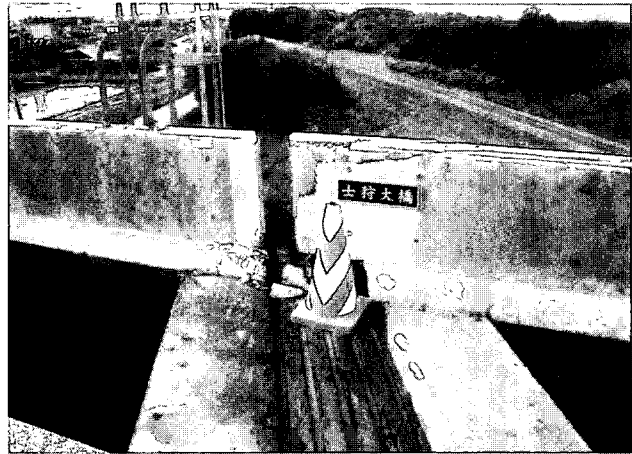
写真9.1.13 土狩大橋の壁高欄の軽微な損傷（北海道開発局による）

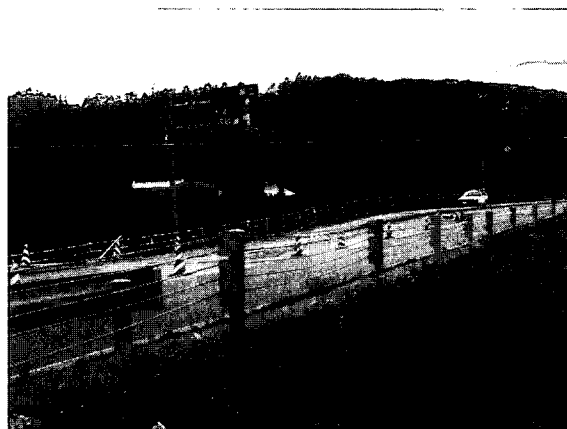
写真9.2.6 路面の沈下と波打ち

(写真9.2.6)。なお、調査時点では片側交互通行に規制されていた。路面が陥没した南側（十勝川下流側）の盛土のり面ではき裂の発生が認められ（写真9.2.7、9.2.8）、被災原因としては、高盛土になっている区間でのり面のすべりにより、沈下が車道まで及んだものと考えられる。

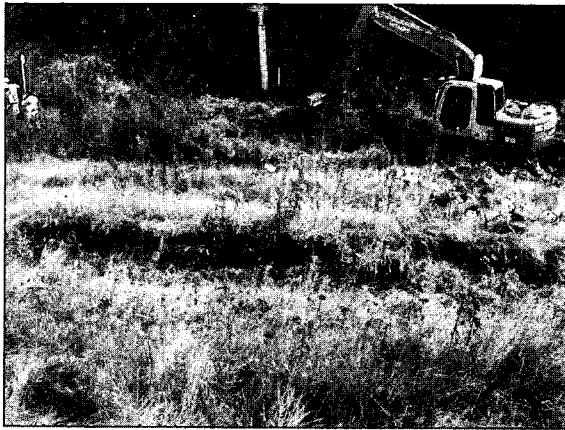
写真9.2.7 亀裂が発生した南側のり面

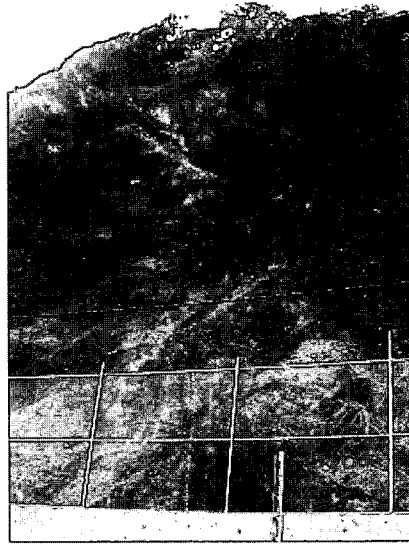
発生源の状況：崩壊部は不明瞭であるが、幅約 5m、高さ約 5m の範囲で、亀裂質岩盤が露出している部分が相当すると考えられる。60~70° 傾斜の亀裂が観察される。直下に直径約 30cm の転石が認められる（写真 9.3.1 および図 9.3.2 参照）。

発生原因：今回の地震動を誘因として小規模崩壊が起こったと判断され、素因としては、台風などの降雨による、表層の崩壊、亀裂性岩盤の露出、風化が考えられる。

写真 9.3.1 国道 336 号線えりも町 60.5kp 付近の岩盤小崩壊

防災へのコメント等：亀裂性岩盤が露出し、少量の浮石も認められる。観察時においても近傍において直径約 20cm の落石があった。日常的な浮石等の点検や、落石防護擁壁、法面保護、ロックネット等の対策の継続が望まれる。

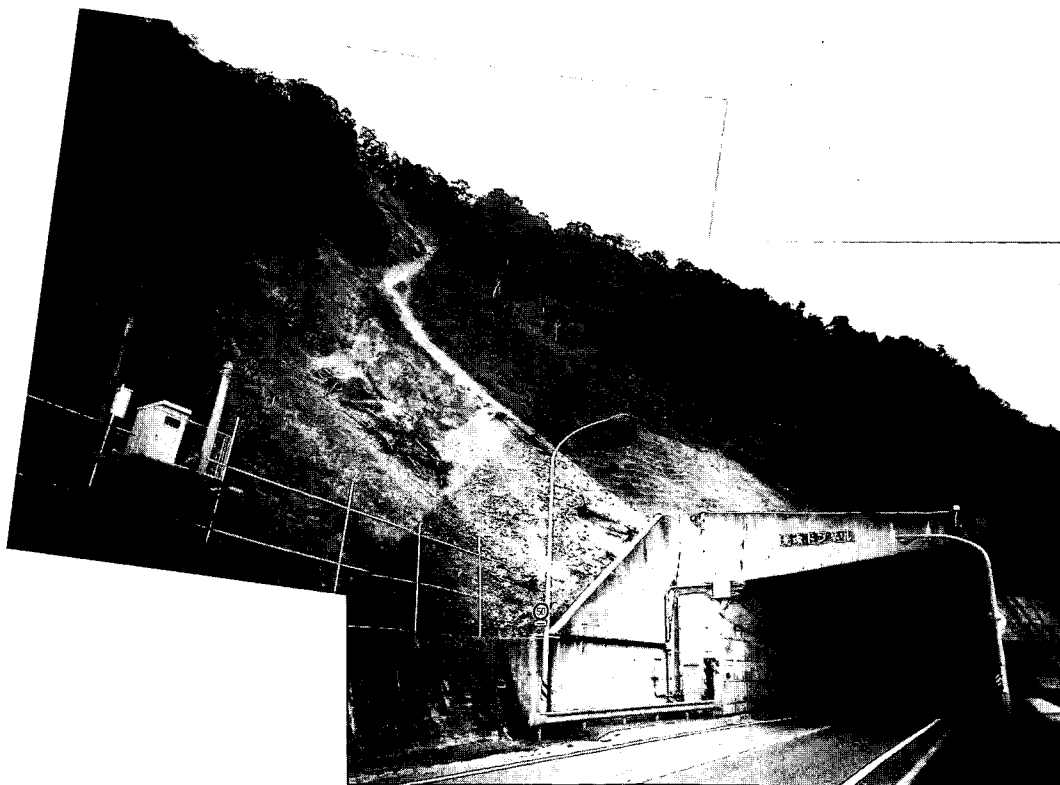
発生源の状況：やや突出した亀裂質の灰白色の岩盤が露出している。約 60° の高角度亀裂が観察される（写真 9.3.2 および図 9.3.3 参照）。

発生原因：今回の地震動を誘因として小規模崩壊が起こったと判断され、素因としては、台風などの降雨による、表層の崩壊、亀裂性岩盤の露出、風化が考えられる。

写真 9.3.2 国道 336 号線えりも町 60.7kp 付近（荒磯覆道）の岩盤小崩壊

防災へのコメント等：亀裂性岩盤が露出しているため、地震時、降雨時における落石、崩壊の危険性が考えられる。日常的な浮石等の点検、落石防護擁壁、法面保護、ロックネット等の対策、覆道坑口付近の飛散防止対策の継続が望まれる。

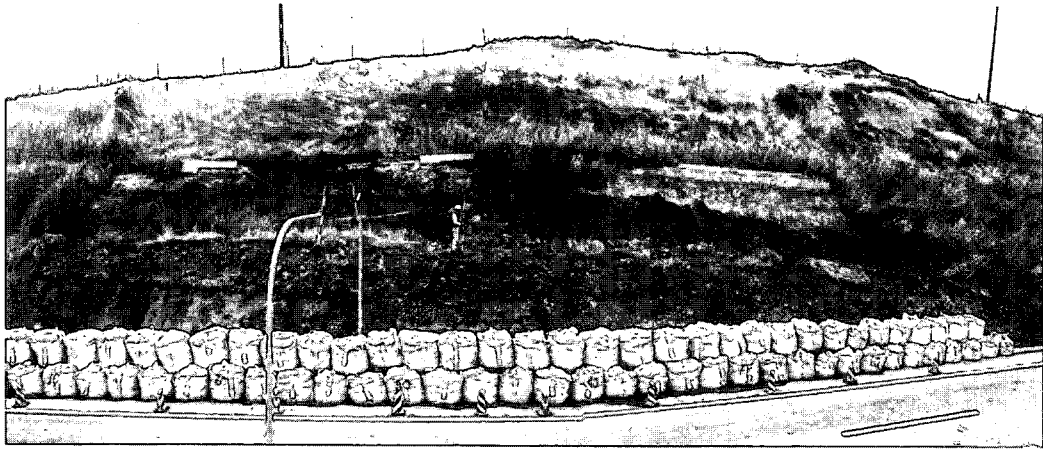
写真 9.3.5 山側切土のり面崩壊（正面から撮影）

防災へのコメント等：豪雨等により崩壊が進行する可能性があり、のり面補修および崩土除去を速やかに行うのが望ましい。また破損した水路工の補修が必

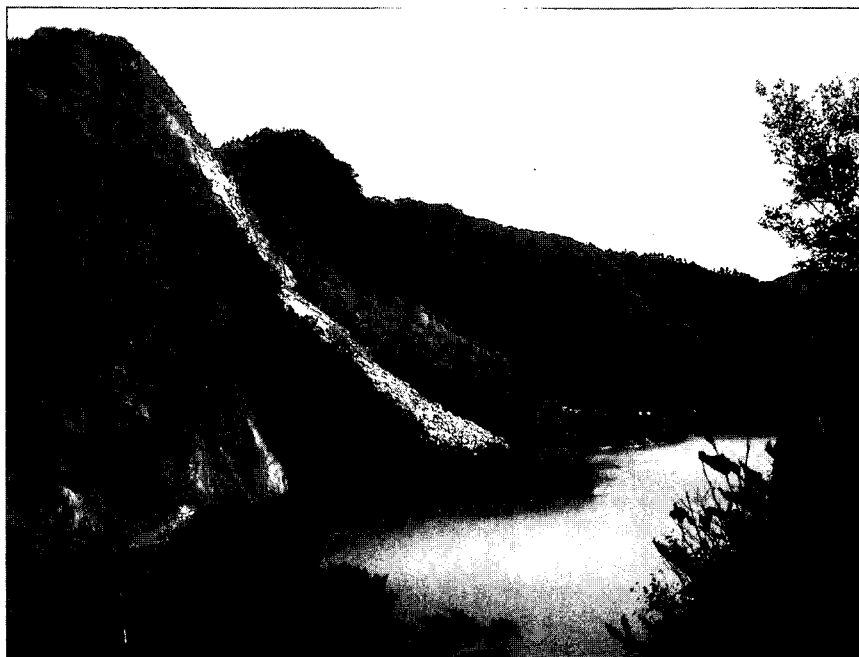
発生源の状況：斜面流れ盤状及び斜面に直交する亀裂が観察され、崩壊面は灰白色の高角度平坦面をなす。一部の亀裂沿いに強風化が認められる (写真 9.3.13 および写真 G 9.3.2、図 9.3.10 参照)。

発生原因：岩盤中に認められる流れ盤状の亀裂、亀裂沿いの風化の進行が崩壊の素因として考えられる。誘因としては、崩壊 5 日前の十勝沖地震による岩盤のゆるみ、崩壊前日の降雨等の可能性が挙げられるが、詳細は不明である。

写真 9.3.13 静内ダム貯水池斜面岩盤崩壊 (道道 111 号静内ダム上流約 2km)

防災へのコメント等：崩壊源上部に残る石積み状の不安定岩塊、また中標高部に開口亀裂による不安定岩盤が観察された。不安定岩盤の除去、法面保護、ロックネット等による落石防止策が望まれる。

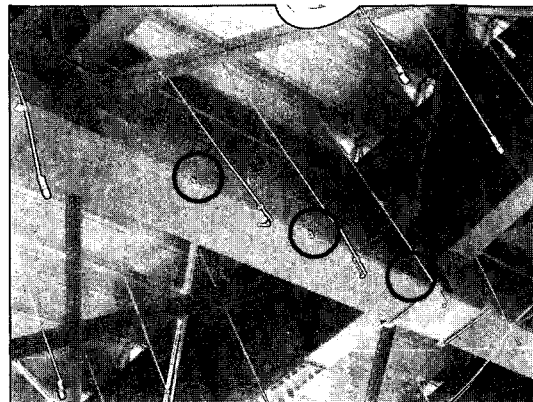
写真 10.18 吊りボルトと屋根面の梁との溶接部破断

(地震時か、落下しなかった天井を地震後に除去した時か不明)

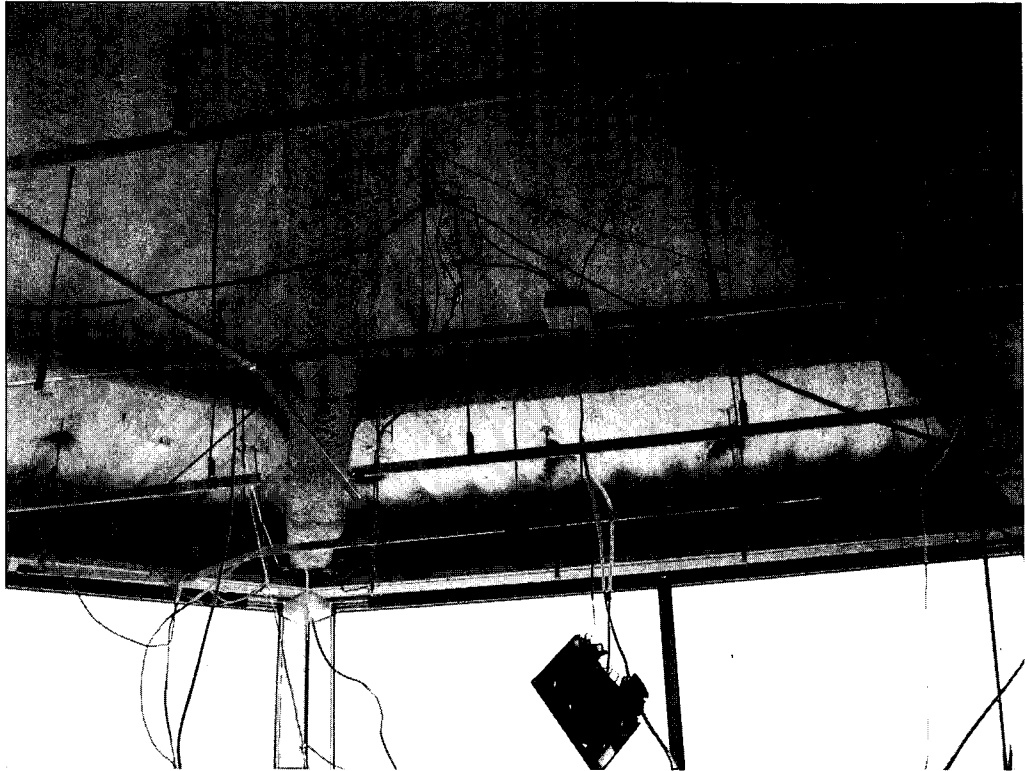
地震直後の VFR 室の損傷状況写真及び管制塔管理者からの説明より、地震直後に天井材は全て落下していたものと考えられる。落下した天井材は、管制塔ビル 1 階の車庫に保管されており、これより天井材はせっこうボード (ノギス計測によれば 9.5mm 厚) 及びロックウール吸音板 (12mm 厚) であり、両者は接着剤とステープルで留め付けられていた。また、落下物として軽量の照明器具も見られた。落下物には、一部野縁受け材が見られるものの、ほとんどは野縁と天井材であり、主として野縁受けと野縁との間のクリップが破壊したため天井材が落下したのと考えられる。また、野縁にはダブル野縁にネジが 2 列に配置されているものと 1 列のみのものが見られた。

写真 10.21 地震直後の天井（調査当日の配布資料※4より）

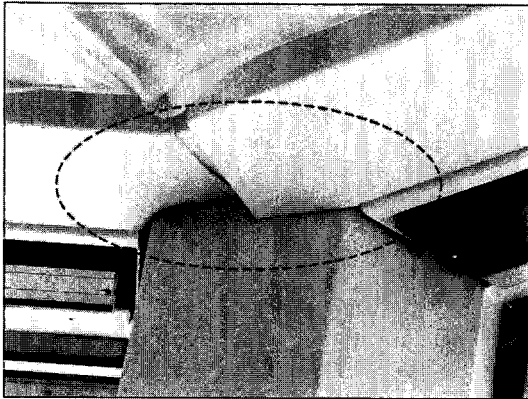
の目地部に損傷が見られた。また、この柱と平面的に対称位置にある1本の柱の上部において金属製の回り縁にズレが生じていた。しかし、これらの損傷が地震時の揺れによるものか、天井落下時あるいは落下した天井の撤去時に生じたものかは、確定できない。

写真 10.30 柱頂部の天井のカバーのゆがみ

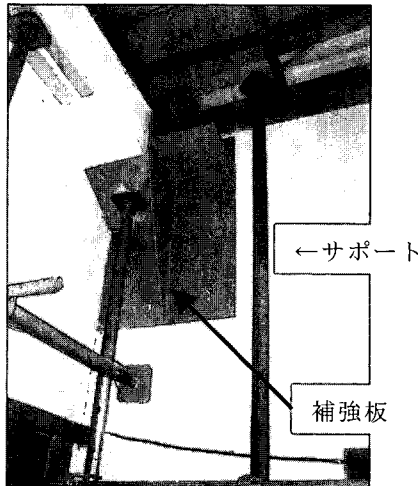
被害状況は、第一期と第二期の接続部分の梁端部およびスラブ端部が大きく開いていた。これらの部分の鉄筋が破断したのか、抜けたのかなどは確認できなかった。現地調査の時点では、落階などへの応急措置として各種サポートにより第二期工事部分の端部が支持されていた。

写真 10.45 梁及び床の破断部分(2階)

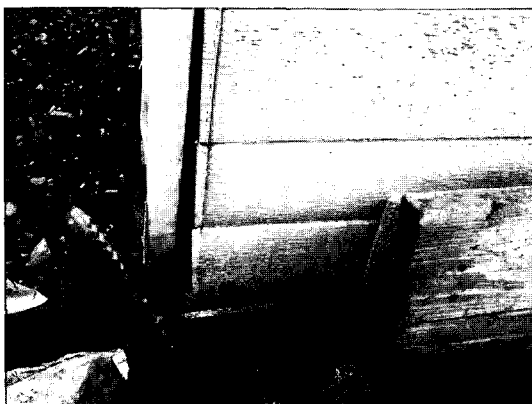
写真 10.51 外壁の損傷
(沈下によると思われる)

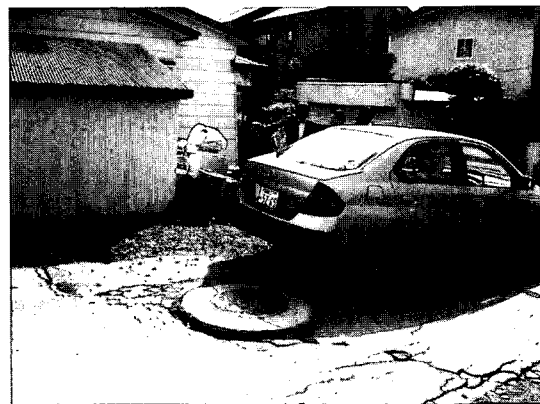
通常の木造住宅では地盤面より布基礎の上部まで 30cm 程度となっているが、この住宅ではサイディングの外壁が地盤面に接するほど下がっており、一般的な布基礎が設置されていたとすれば少なくとも 30cm 以上沈下したことになる。傾斜地の斜面下方の隣家も同様に布基礎が見えない状況であった。道路を隔てた住宅は最近新築されたものであり、そちらでは沈下などの損傷は見られなかった。なお、道路では今回の地震によりマンホールが少々浮き上がっていた。

写真 10.52 マンホールの浮き上がり
と道路のひび

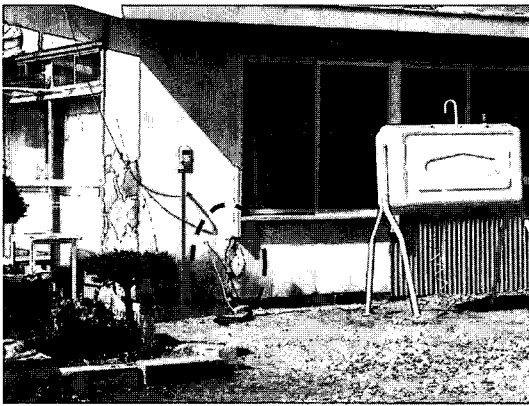
写真 10.65 駅近くの建築物
(外壁にひび)

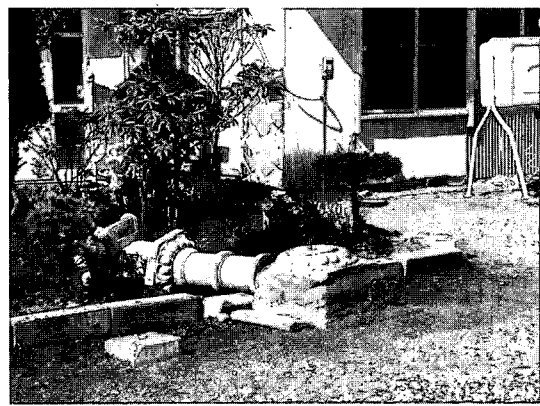
写真 10.66 倒れたままの灯籠
