## 下水道施設の被害状況

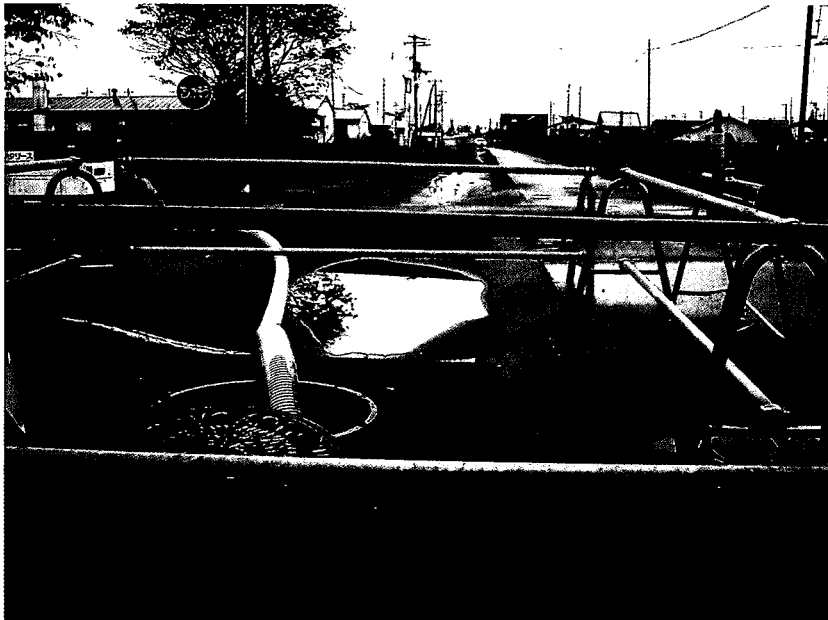
写真G 6.2 豊頃町豊頃地区の管渠の被害状況  
下流の管路でマンホールの浮上がり、埋戻し部の地盤沈下が発生し、汚  
水の送水ができなくなったことから、仮設ポンプとホースを用いて上流か  
らの汚水の対応をしている。

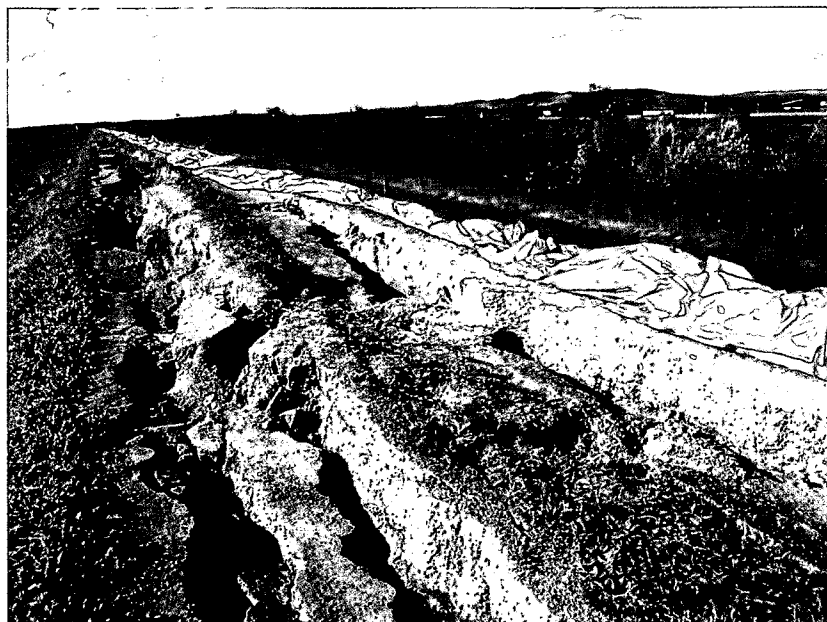
写真G 7.1 下頃辺川右岸堤防天端のクラック

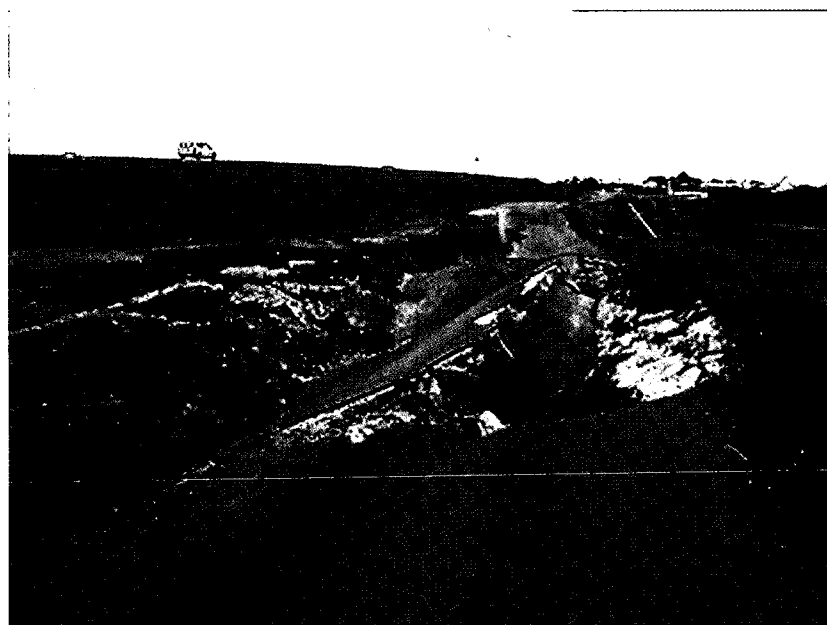
写真G 7.2 堤外側の裏面上の道路の崩壊（十勝川右岸堤防）

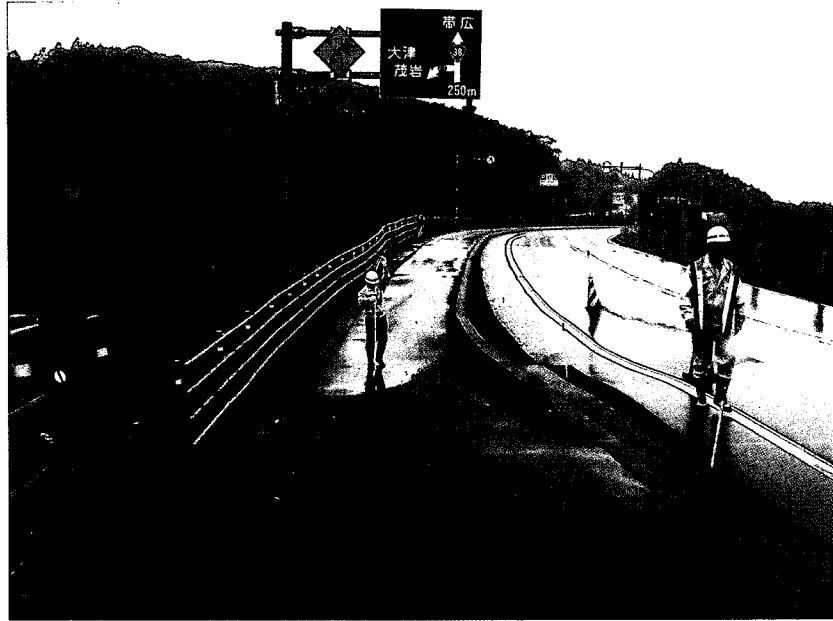
写真G 9. 2. 1 国道38号豊頃大橋の帯広側取付け部の路面の沈下(帯広開発建設部撮影)

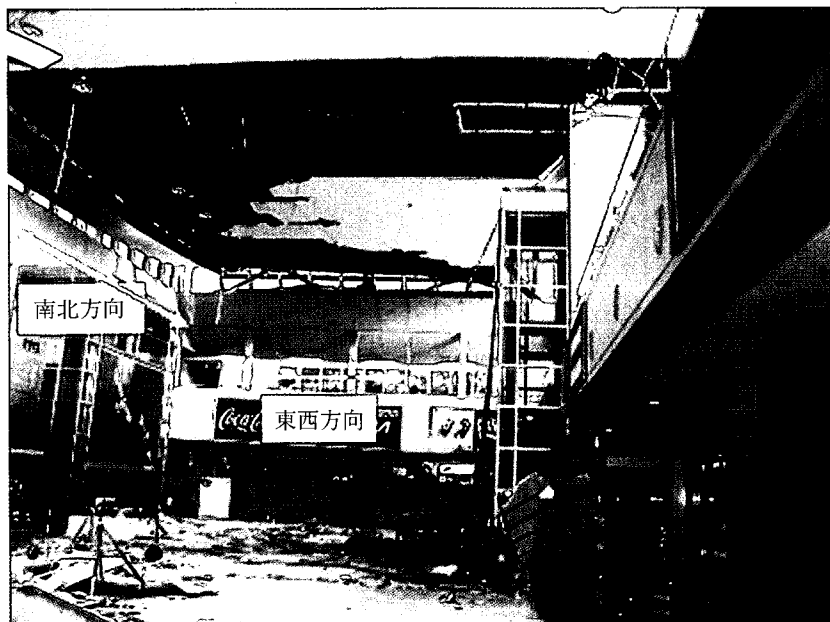
写真G 10.1 空港ターミナルビルの地震直後の状況

吹抜けとなっている出発ロビー部分の天井650㎡（36m×18m）のうち、約1/2に当たる約300㎡の天井材及び野縁が落下した。

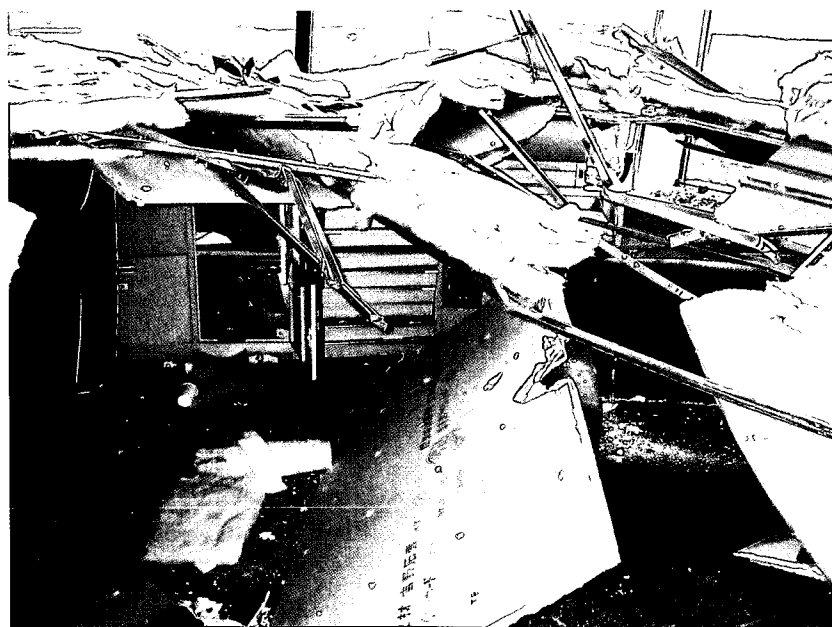
写真G 10.2 釧路空港管制塔最上階（管制室）の地震直後の状況

管制室の天井全体が落下した。天井材、野縁（一部、野縁受け）及びガラスウールが管制室全体に散乱している。

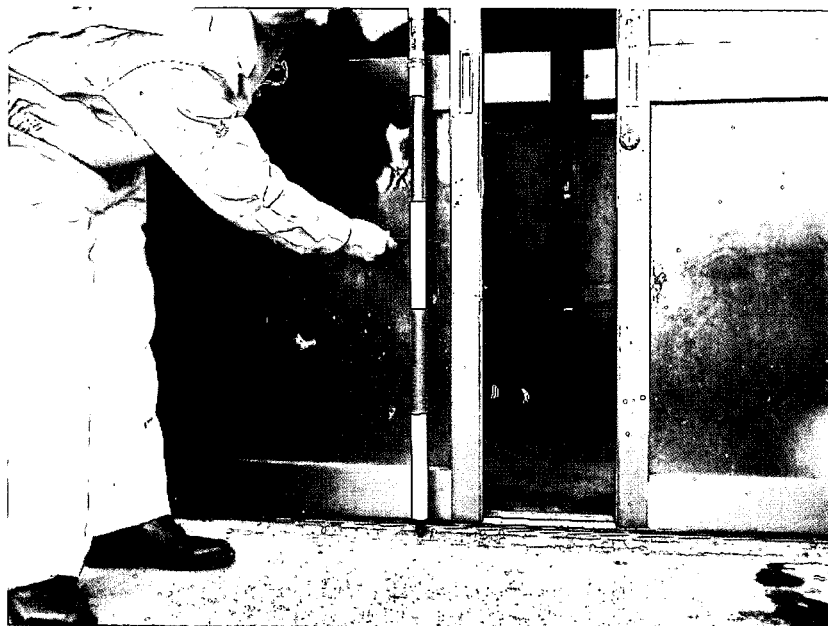
写真G 11.1 十勝港の奥部にある水産関連区域における漁協施設に残った津波の遡上痕  
写真中、上側の線はガラスに残った水跡，下側の線は家内における床上浸水した高さ  
上側の線は，T.P.上 2.5m である。

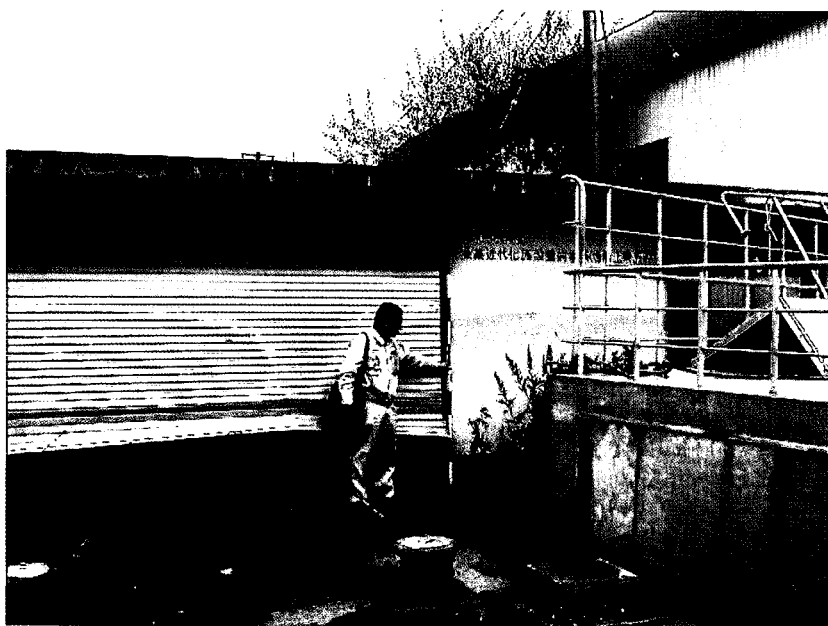
写真G 11.2 大津漁港の奥部にある建物に残った津波の遡上痕  
水跡の高さは，地面から1.55m であり，T.P.上 3.15m である。
