6. 下水道施設の被害状況

6. 1 下水道施設に関する被害の全体概要

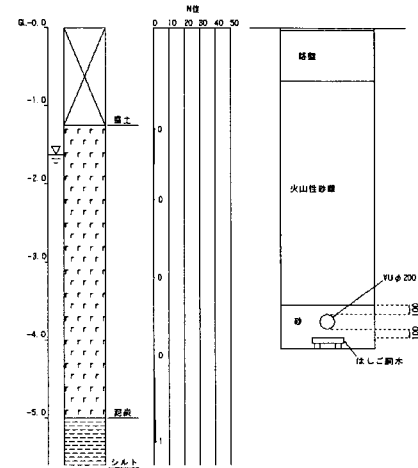
図 6.1 鷓川町の被災箇所における施工断面図

鷓川町の鷓川処理区の地盤は、西側がごく軟弱な泥炭地盤であり、東側はシルトや粘土層が卓越した地盤である。開削工法で施工した管渠において、管頂から 10cm 上まで山砂を基礎用材料として使用し、その上部から路盤下までの埋戻し材料は火山性砂礫（写真 6.1）を使用していた（図 6.1）。

管渠・マンホールの躯体に対する被害として目立ったものはなかったが、開削工法で敷設された箇所において、掘削範囲が最大 50cm ほど地盤沈下（写真 6.2）し、鷓川処理区内の約 3km の町道が通行不能となった。被害箇所は泥炭層の卓越する鷓川処理区の西側に集中しており、管渠敷設時の掘削深が大きいほど沈下量が大きい傾向にあった。

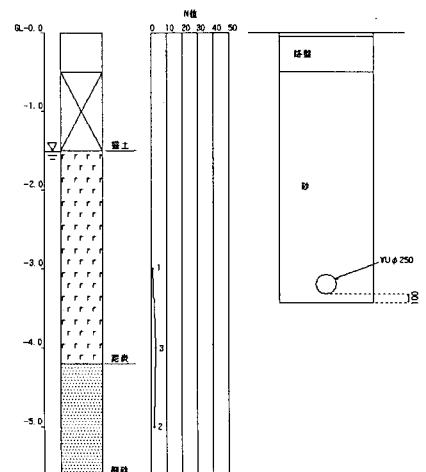
図 6.2 釧路市美原地区の被災箇所における施工断面図

現地調査を行った美原地区は泥炭層のある地区であり、継ぎ手の破断等で管まわりの土砂による管渠の閉塞や、管渠の浮上がりによる管路勾配の異常など、流下阻害を起こしている箇所があった。管渠敷設時に掘削した範囲の地盤沈下

（写真 6.4）も発生していた。また、現地調査では噴砂を確認できなかったものの、釧路市の泥炭層のある別の地区では地表面まで砂が噴出（写真 6.5）したとの情報も得られた。被害のあった管渠は、開削工法で地表下約 3m の深さに敷設され、管渠の基礎部も含め路盤下まですべて山砂を埋戻し材料として使用（図 6.2）していた。埋戻し材料として使用した山砂が液状化したことが、被害の主な要因と考えられる。

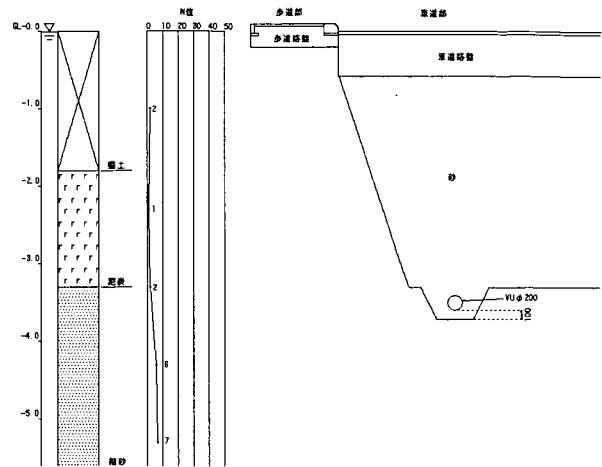
図 6.3 釧路町の被災箇所における施工断面図

釧路町で被害のあった東陽地区は、釧路市で被害のあった美原地区から約 4km の地区で、美原地区同様、泥炭層があり地下水位の高い地区であった（図 6.3）。東陽地区は平成 8～11 年に造成した地域であり、路盤下まで砂を埋戻し材料に使用しているうえ、道路部全面において泥炭を砂に置き換えていた。

東陽地区の各地でマンホールの浮上がり（写真 6.6）、地表への噴砂（写真 6.7）、道路周辺の不等沈下（写真 6.8）、汚水管のたわみ（写真 6.9）や破損等が発生しており、流下不能となり仮設ポンプで対応している箇所もあった。管渠の埋戻し材料や泥炭層の置き換えに使用した砂だけでなく、その下の細砂層も含めて液状化した可能性も考えられる。

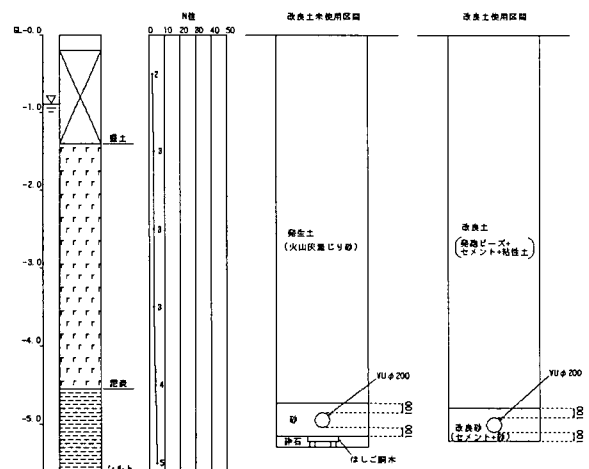
図 6.4 音別町川東地区の被災箇所（改良土未使用）および無被害箇所（改良土使用）における施工断面図

音別町で現地調査を行った川東地区は、泥炭層がある地下水位の高い地区であり、開削工法で地表下約 5m に管渠を敷設し、発生土を埋戻し材料として使用していた。一方、同一地区内において、軟弱地盤の圧密沈下を抑えるため、発泡ビーズとセメントとシルト質の残土とを混合した改良土を埋戻し材料として使用した区間もあった。改良土を使用していない区間では、管頂から 10cm 上まで山砂を基礎用材料として使用し、その上部の埋戻し材料は火山灰混じりの砂と思われる良質の発生土であった（図 6.4）。一方改良土を使用した区間では、管頂から 10cm 上までセメント混合した砂を基礎用材料として使用して、その上部の埋戻し材料は、発泡ビーズとセメントとシルト質残土とを混合した改良土（単位体積質量 1.1t/m³）（図 6.4）であり、現場強度 100kPa で施工管理されていた。

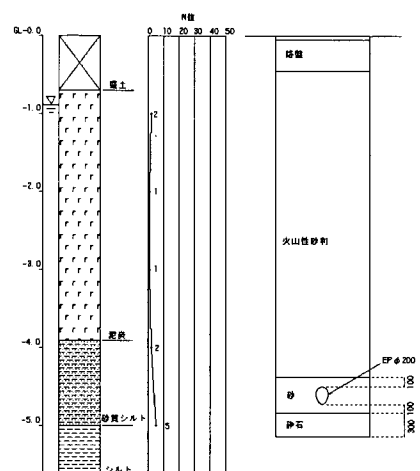
図 6.5 豊頃町豊頃地区の被災箇所における施工断面図

2度目の調査で現地調査を行った豊頃地区の被災区間は、厚さ30cmの砕石基礎（粒径0～40mm）の上に、管頂10cm上まで山砂を基礎用材料として使用し、その上部から路盤下までを火山性砂利（粒径0～120mm）で埋戻しをしていた（図 6.5）。同じ豊頃地区で被災のあった箇所でも、掘削深が5m程度の区間では、最大1m程度のマンホールが浮上がり（写真 6.12）、管渠敷設時に掘削した範囲で50cm程度の地盤沈下（写真 6.13）を生じている一方、掘削深2m以下の区間では、泥炭層のある軟弱地盤であってもマンホールの浮上がりや地盤沈下は発生していなかった（写真 6.14）。

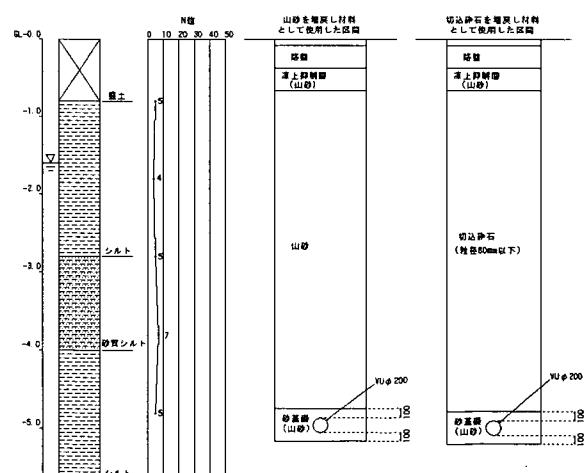
図 6.6 阿寒町中央地区の被災箇所および隣接する砕石埋戻し箇所における施工断面図

現地調査を行った中央地区の被災があった区間では、開削工法で地表下約5mに管渠を敷設し、山砂を埋戻し材料として使用していた（図 6.6）。一方この区間の下流に接続する別の区間では、北海道東方沖地震で被災し、掘り返して切込砕石（粒径80mm以下）

を埋戻し材料として使用した区間もあった（図 6.6）。山砂を使用した区間では、埋戻し部が平均で 50cm ほど地盤沈下（写真 6.17）し、局所的に大きく陥没しているところも数箇所あった。流下不能のため仮設ポンプ等で対応している箇所もあり、管渠の浮上がり、たわみ、破損等が発生している⁴⁾と考えられる。しかし切込砕石を使用した区間では、汚水の流下に支障はなく地盤沈下は 1~2cm 程度と被害は軽微であった。なお、山砂を使用した区間、切込砕石を使用した区間ともに、マンホールの浮上がりはほとんど確認されなかった。

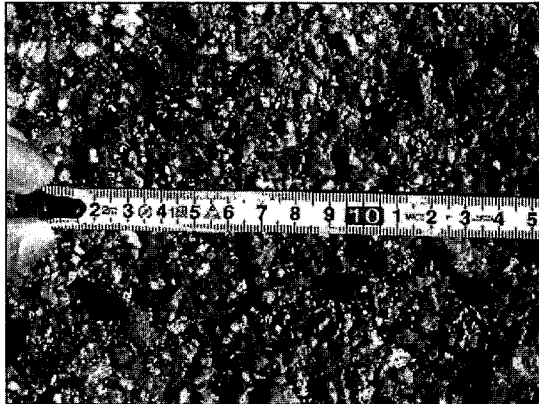
写真 6.1 鵜川町 火山性砂礫 (埋戻し材料)

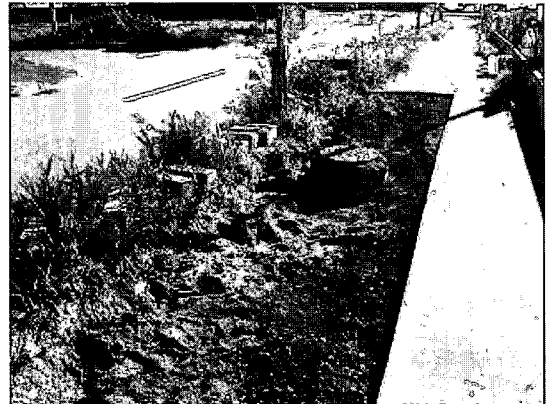
写真 6.2 鵜川町 地盤沈下の状況

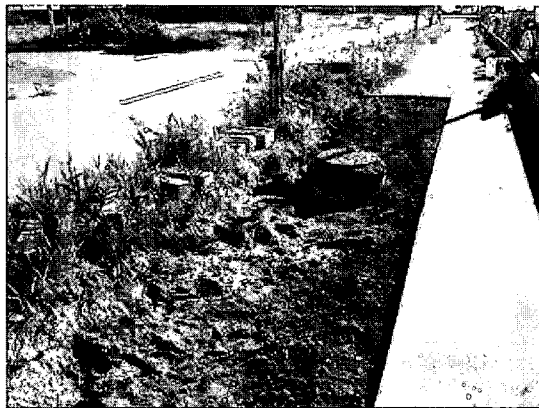
地盤沈下した箇所において、アスファルト舗装を剥がし碎石路盤を確認したところ、碎石路盤の上部に埋戻しに用いた火山性砂礫が噴出したこと（写真 6.3）が確認された。同じ箇所でも直径 1cm ほどの金属棒を路盤下まで差し込んだところ、路盤下では貫入抵抗はほとんどなく、埋戻し部がゆるい状態であることが確認された。

写真 6.3 鵜川町 埋戻し土の噴出状況
(植樹帯わきに火山性砂礫が噴出)

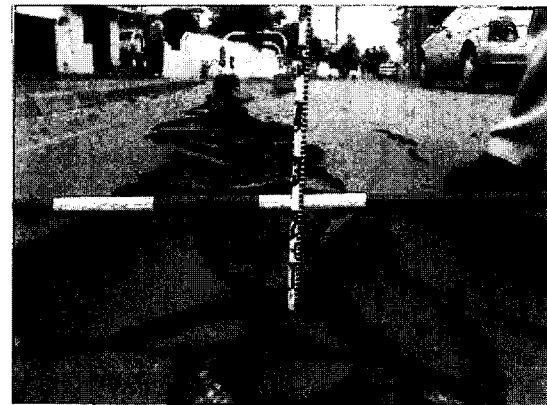
写真 6.4 釧路市 美原地区の地盤沈下

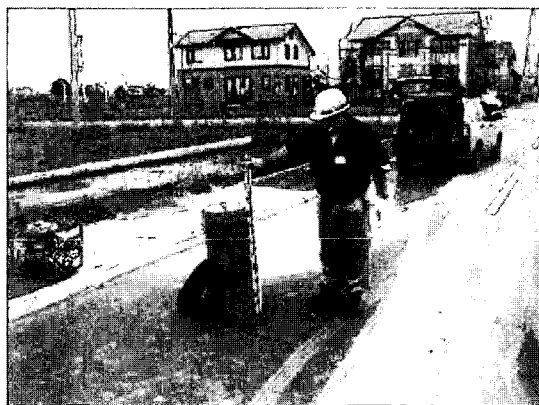
写真 6.5 釧路市 鶴野東地区の砂質土噴出
ならびに汚水マスの浮上がり

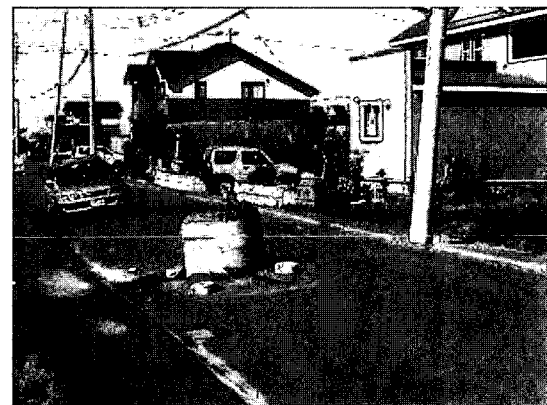
写真 6.6 釧路町 マンホール浮上がり

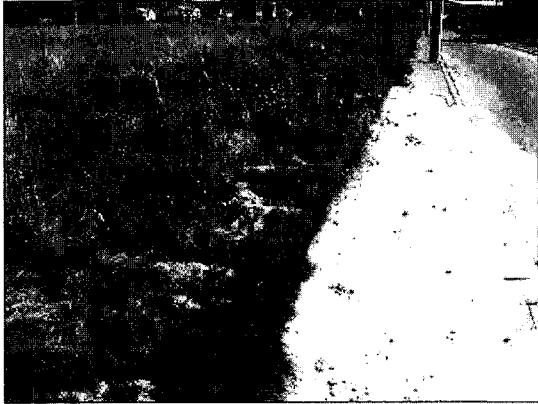
写真 6.7 釧路町 置換え砂の噴出

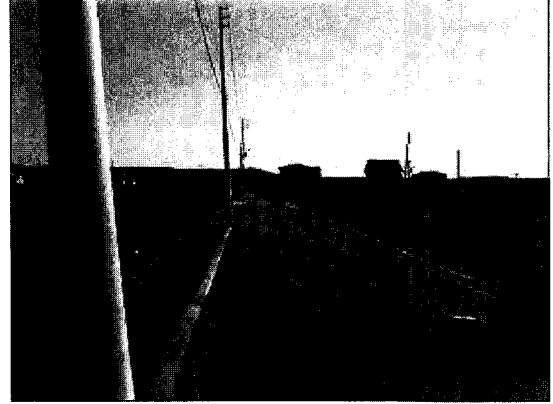
写真 6.8 釧路町 道路周辺の不等沈下

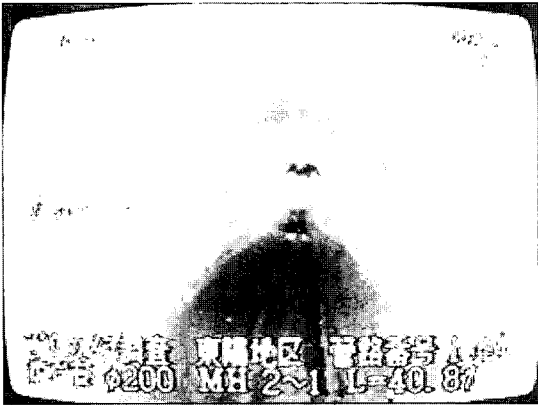
写真 6.9 釧路町 汚水管のたわみ状況
(手前側と奥の方で勾配が異なっている)

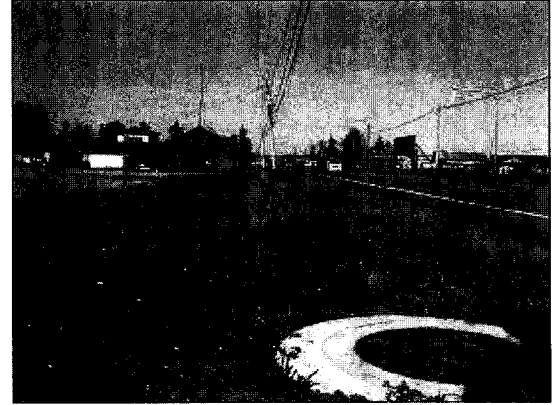
改良土を使用した区間では被害は確認できなかったが（写真 6.10）、改良土を使用してい

写真 6.10 音別町 改良土使用区間
(被害はなかった)

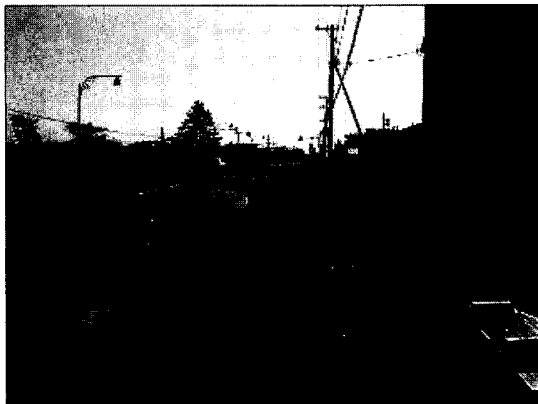
ない区間では、液状化によるマンホールの浮上がり（写真 6.11）、掘削範囲の地盤沈下、地表への噴砂が発生しており、流下不能になっている箇所もあった。

写真 6.11 音別町 改良土未使用区間における
マンホールの浮上がり

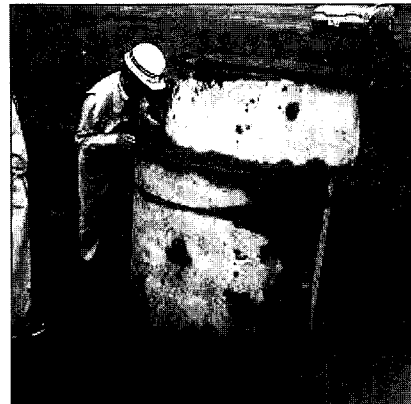
写真 6.12 豊頃町 マンホールの浮上がり
(掘削深が 5m程度の区間)

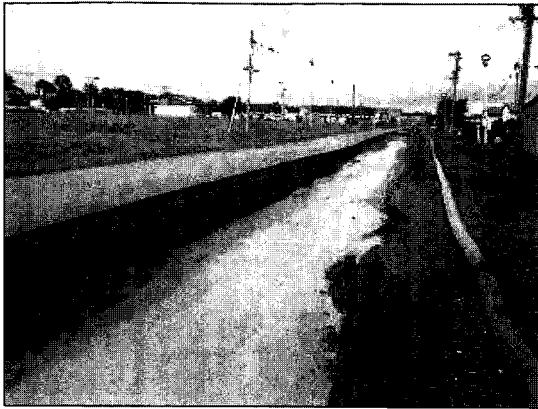
写真 6.13 豊頃町 地盤沈下の状況
(掘削深が 5m 程度の区間)

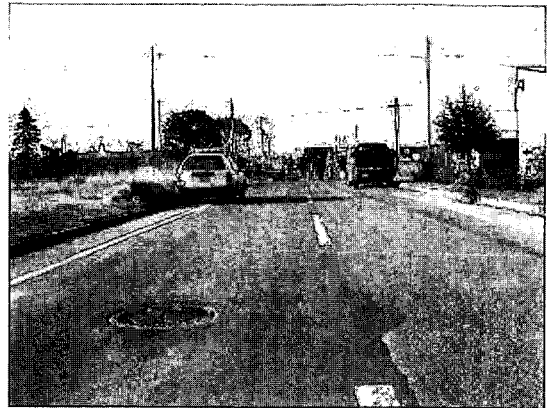
写真 6.14 豊頃町 地盤沈下は発生していない
(掘削深が 2m 程度の区間)

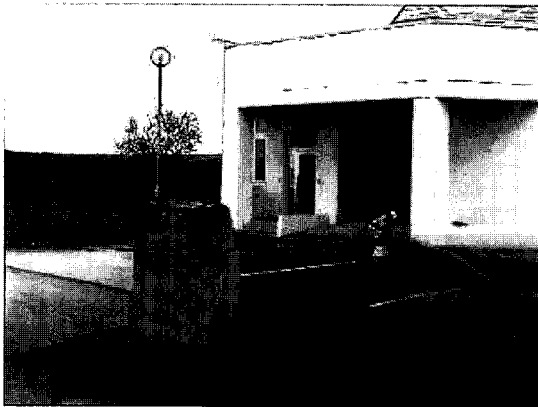
なお、豊頃町の処理場・ポンプ場の被害は、場内のマンホールの浮上がり（写真 6.15）や、施設建設時の埋戻し部の地盤沈下（写真 6.16）が生じたほかは、最終沈殿池開口蓋の落下等軽微なものであった。

写真 6.15 豊頃町 処理場内マンホールの
浮上がり

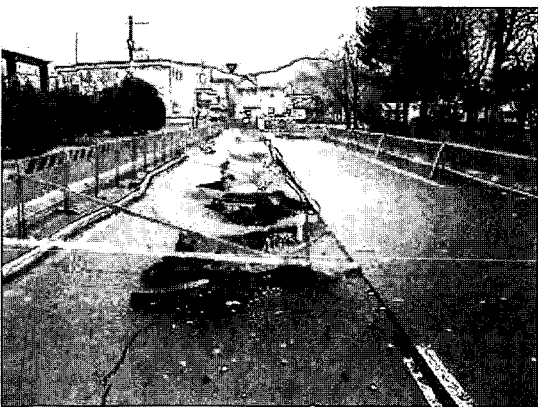
写真 6.17 阿寒町 中央地区の地盤沈下
