7. 河川施設の被害状況

7. 1 河川堤防に関する被害の全体概要

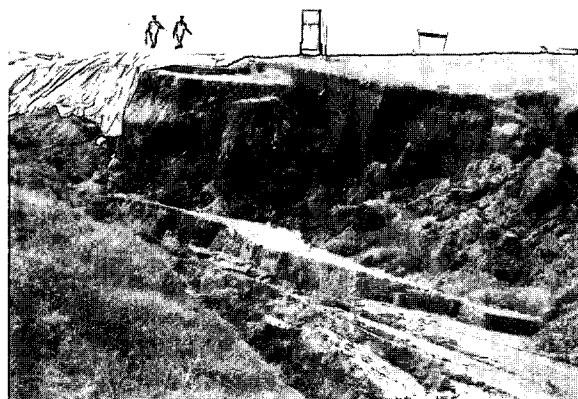
この堤防は昭和37年に旧堤が築堤され、その後平成10年までに堤外側に拡幅・嵩上げされたものであり、旧堤の天端は町道となっている。旧堤部を中心に法面が崩壊し、町道が原形を留めないほど大きく被災した（写真7.1、7.2）。腹付け盛土の材料は細粒分の比較的少ない砂質土であり、亀裂開口部には盛土材料が液状化した痕跡が見られ、盛土底部の地下水位以下の部分が液状化したものと考えられる（写真7.3）。

写真 7.2 堤内側法面の崩壊
(十勝川右岸 3.5k 付近)

堤内側、堤外側共にのり面は約 5 割勾配とゆるく、堤体が慣性力の作用だけで変状をきたしたとは考え難い。天端から堤外側のり面の軽微な被害は、基礎地盤あるいは堤体底部の液状化が主たる原因であるものと考えられる。また、堤内側の旧堤部分の被害は、盛土底部の地下水位以下の部分が液状化したことがその主たる原因であるものと考えられる。

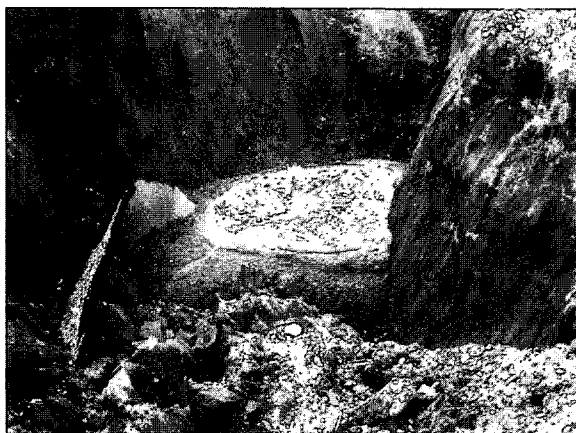
写真 7.3 旧堤盛土の亀裂内の噴砂
(十勝川右岸 3.5k 付近)

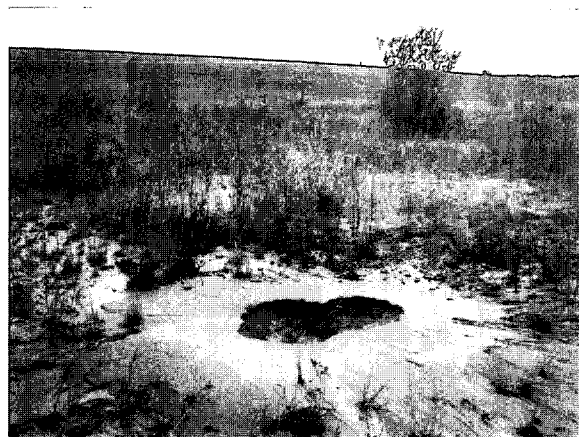
また堤外側については、のり先から高水敷にかけて多数の噴砂痕があり（写真7.4）、基礎地盤が液状化したものと考えられる。天端は縦断方向の部分的な箇所では軽微なクラックと0～10cm程度の沈下が生じ、堤外側のり面は僅かにはらみ出して

写真 7.4 堤外側法尻の噴砂—法尻から
天端を望む(十勝川右岸 3.5k 付近)

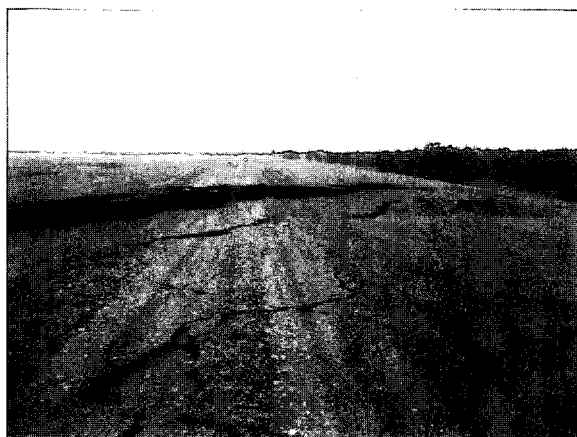
(b)ウツナイ樋門の下流約 70m 付近で、堤体を斜め 30 度で横断するクラック及び段差が生じ、天端が 1m 以上陥没し、堤外側の裏面が大きくはらみ出した。この地点でも、のり面は 5 割勾配であった (写真 7.5)。

写真 7.5 天端の縦断および横断亀裂
（十勝川左岸 4.8k 付近、帯広開発建設部提供）

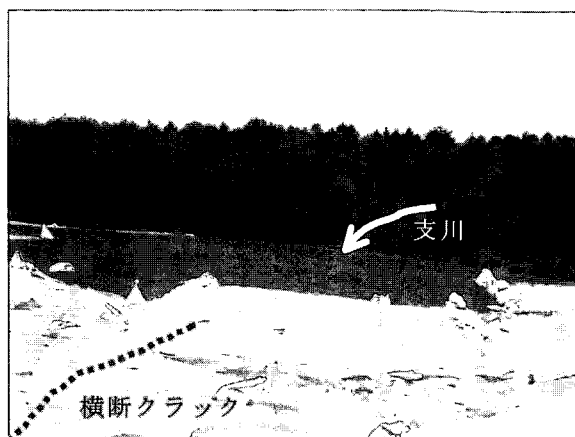
(a)は基礎地盤あるいは堤体の液状化により、堤体が堤外側に向かって変形し被災したものと考えられる。また、(b)の地点は旧河道の直上にあたり、基礎地盤の変状に

より堤体が被災したものと考えられる（写真 7.6）。

写真 7.6 旧河道上の堤防被害
（十勝川左岸 4.8k 付近）

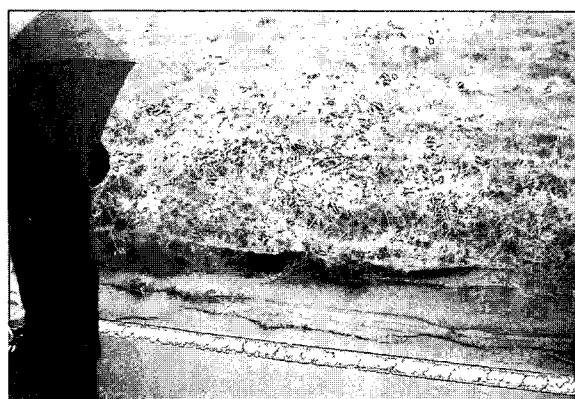
堤内側の天端肩にクラックが生じ、堤内側のり面（5割勾配）がはらみ出した。法先部外側の道路には多数のクラックが見られたが（写真 7.7）、それらは今回の地震によるものではない。基礎地盤が極めて軟弱で、盛土荷重による圧密沈下とそれによる引き込み沈下により道路路肩にクラックが生じたものと考えられる。今回の地震では、このように軟弱で安定性の低い地盤において堤防に変状が生じたものと考えられる。

写真 7.7 堤防法尻部のクラック
（十勝川右岸 13.5k 付近）

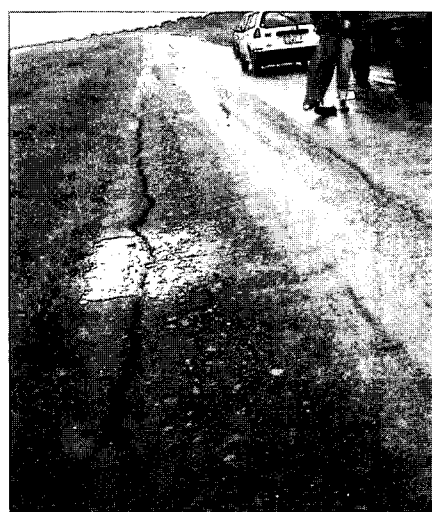
この堤防は、昭和 30 年に築堤された 2 割勾配の旧堤に順次腹付け拡幅した 5 割勾配の丘陵堤（平成 10 年完成）である。堤内側の腹付けした部分の頂部にクラックが生じ（写真 7.8）、のり面がはらみ出したが堤外側には変状は見られなかった。平成 5 年釧路沖地震でも同程度の被害を受けたが、このときは堤内側が 2 割勾配であった。

写真 7.8 堤防天端の縦断亀裂
（十勝川左岸 19.2k 付近）

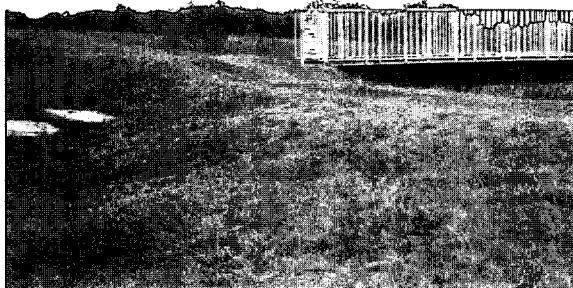
十勝太東8線樋門杭基礎周りの約100m区間において堤体に天端クラックと天端沈下(20~50cm)が生じた。樋門の門柱にはクラック等はないが、堤体の沈下・変形により門柱が堤外側に向かって僅かに傾斜していた。内外側法先部に噴砂跡が見られ、地盤の液状化が堤体及び樋門に生じた変状の主な原因と考えられる。この樋門(平成10年完成)が柔構造樋門であるかどうか明らかでないが、堤防天端では10~20cm程度の抜け上がりが見られた(写真7.9、7.10)。

写真 7.9 樋管の抜け上がりと天端の不陸
(十勝太東五線樋門)

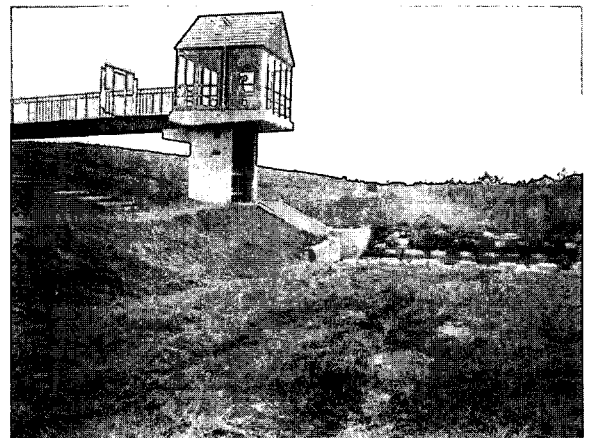
写真 7.10 法尻の噴砂と傾斜した門柱
(十勝太東五線樋門)

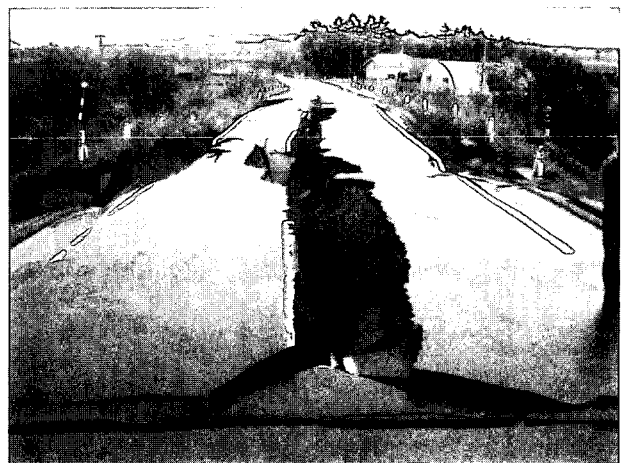
愛牛橋の取付け部周辺において堤内側の天端肩にクラックと段差(約50cm)が生じ、法面がはらみ出した。堤外側には変状無し。液状化の痕跡等はなく、法先から外側の地盤に変状は認められない。愛牛橋に続く道路盛土は大きく被災した(写真7.11)。堤体

写真 7.11 下頃辺川左岸 2.8k 付近の堤防に
続く道路盛土の被災

の周辺地盤に変状がないことから、堤体自体に何らかの問題があった可能性がある。

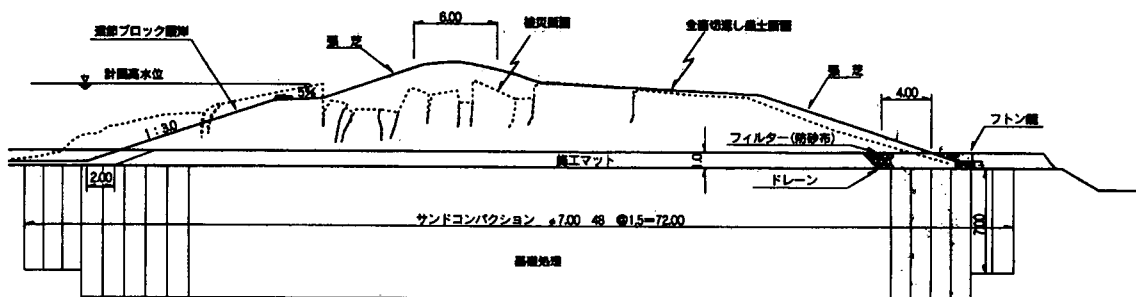
図 7.2 SCP 工法による復旧断面

平成5年の釧路沖地震において、十勝川右岸 31.7k~33.3k の堤防（統内築堤）が約 1.5km にわたって被害を受けた。このうち 32.4k~33.0k の約 600m の区間では、軟弱な基礎地盤の圧密によって地盤にめり込んだ堤体底部の液状化により、天端の沈下と堤体全体に大規模なクラックが生じた。復旧にあたっては、全面的な切り返しと共に、図 7.2 に示すように基礎地盤が SCP 工法により改良された。さらにその後、十勝川の一連区間の丘陵堤防化に伴い、のり面勾配が 1:5 とされた。

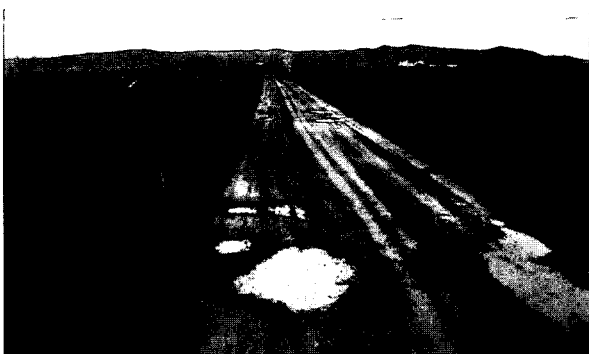
今回の地震では、地盤改良域に隣接する区間の堤防において、比較的軽微ではあるが変状が見られた。すなわち 32.4k では天端に最大で幅 3cm 程度のクラックが発生し、天端法肩が 10~20cm 程度沈下し、33.1k（新川樋門の周辺堤防）では堤防天端に軽微な縦断クラックが発生すると共に 10cm 程度の沈下が生じた（写真 7.13）。堤外側のり面にはらみ出しが見られ、堤外側法尻部および高水敷に多くの噴砂痕が見られた。これに対し、SCP 地盤改良区間では堤防に一切の変状は認められず（写真 7.12）、液状化の痕跡もなかった。SCP 地盤改良の主たる目的は、全面切り返し時の滑りに対する安定性向上であったが、耐震性の向上についても効果があったものと考えられる。

写真 7.12 被害を受けなかった SCP 地盤改良区間

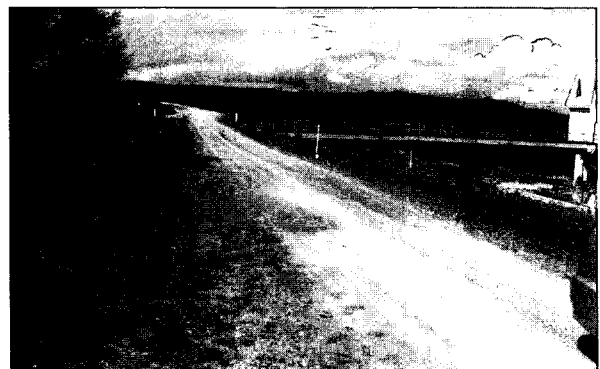
写真 7.13 天端が沈下しのり面がはらみ出した新川樋門付近の堤防

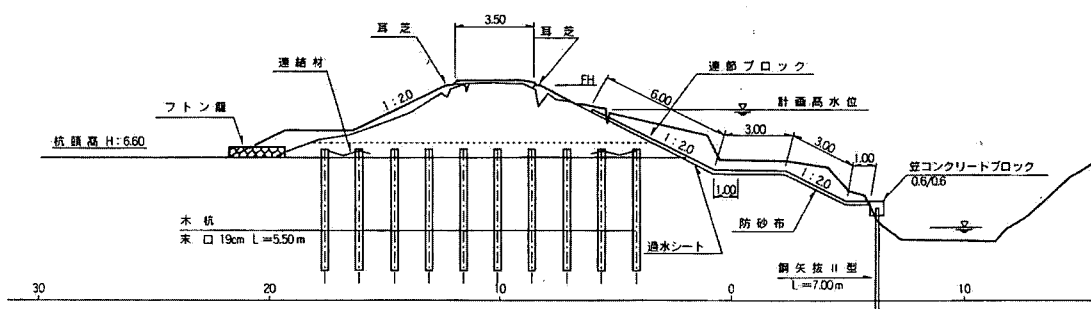
図 7.3 パイルネット工法による復旧断面 (下頃辺川左岸 7k620)¹⁾

平成5年の釧路沖地震において、下頃辺川左岸 7.6k~7.7k の約 100m にわたり堤防が被災した。被害は堤内天端肩付近から堤内のり面にかけて大きな陥没および堤体全体の大規模なクラックと堤内のり尻の隆起であった。このときの被害原因も堤体底部の液状化であるとされている¹⁾。復旧にあたっては、被害の大きかった 60m の区間において全面的な切り返しと共に、堤体の急速施工における地盤の滑り安定性の確保のための基礎地盤処理がおこなわれ、ここでは施工ヤードの制約などからパイルネット工法が選定された。図 7.3 にパイルネット工法による復旧断面を示す。

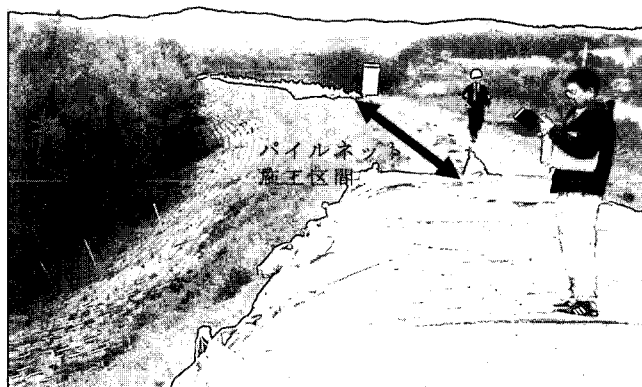
今回の地震では、パイルネット工法の施工区間に隣接する、基礎処理を行っていない区間 (7.4~7.6k および 7.7k~7.8k) で法肩クラックと天端沈下 (0~30cm 程度) が生じ、2 割勾配の法面がはらみ出した (写真 7.15)。これに対し、基礎地盤をパイルネットにより基礎処理した区間では隣接する区間の被害とは対照的に変状はない (写真 7.14)。パイルネット工法の主たる目的は全面切り返し時の滑り破壊に対する安定性向上であったが、耐震性の向上についても効果があったものと考えられる。なお、同様の工法により堤防が施工された清真布川では、サンドマットの液状化に起因すると思われる堤防の被害が生じた。

写真 7.14 パイルネット施工区間と隣接区間の状況
写真 7.15 隣接区間での天端の被害状況
