9. 道路の被害状況

9. 1 道路橋の被害状況

9. 1. 1 道路橋の地震被害

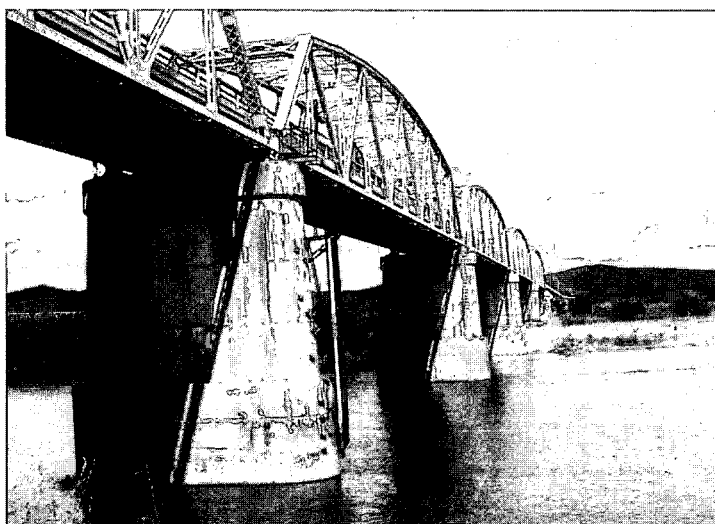
千代田大橋(写真9.1.1)は、国道242号に架かる橋長706mの橋である。上部構造は、15径間単純PCT桁及び単純鋼トラス桁、下部構造は、RC小判型及びケーソン基礎からなる。トラス部は昭和29年に架設され、単純PCT桁は昭和41年に架設された。地震により、PCT桁部においては、RC橋脚(P-3、P-11～P-14)の軸方向鉄筋の段落し部において損傷を受けた(写真9.1.1)。損傷を受けた橋脚の中ではP-13橋脚の損傷程度が最も大きく、水平ひびわれの発生、かぶりコンクリートの剥離、軸方向鉄筋のはらみだしが発生した。損傷を受けた他の橋脚では、水平ひびわれとかぶりコンクリートの部分的な剥離程度であった(写真9.1.2)。

写真9.1.1 千代田大橋の全景(トラス橋部)

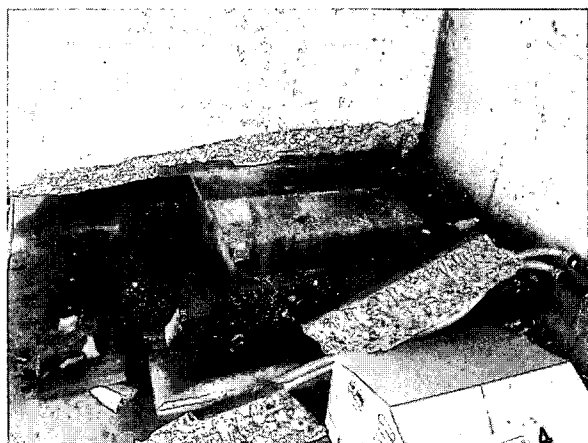
十勝河口橋は、国道 336 号に架かる橋長 928m の橋であり、平成 4 年に竣工した。上部構造は、3 径間連続 PC ボックス桁 3 連と 3 径間 PC ラーメン橋、下部構造は、RC 小判型及び杭基礎からなる。支承としては、金属支承が用いられており、橋軸方向には 1 点固定方式となっている。地震により、連続 PC ボックス桁では、支承部の固定装置、移動制限装置の損傷が生じ、桁端部では橋軸直角方向に最大で約 70cm 程度の残留変位が生じた（写真 9.1.2）。橋台部では上部構造が支承から逸脱寸前となっていた（写真 9.1.4）。なお、下部構造には被害は確認されなかった。

写真 9.1.4 橋台部の可動支承の損傷
(北海道開発局による)

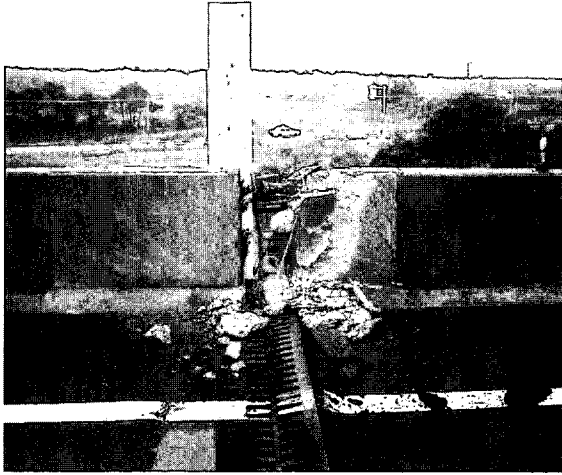
静川高架橋は、日高自動車道に架かる橋長 1.4km に渡る連続高架橋である。平成 9 年に架設された。単純桁 1 連と 3～4 径間多点固定方式の連続鋼鈹桁橋から構成される。地震により、桁端部における壁高欄や伸縮装置の損傷、橋軸方向に対する振動によるコンクリートブロック製の変位制限装置の損傷を生じた（写真9.1.10）。

写真9.1.10 静川高架橋（伸縮装置、壁高欄の損傷）（北海道開発局による）

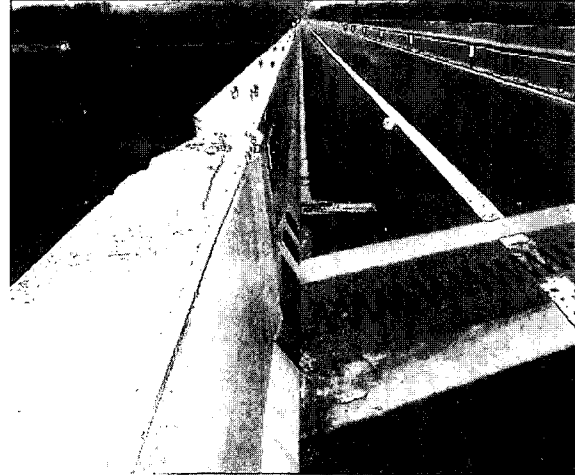
道東自動車道の利別川高架橋は、橋長 410m の 6 径間連続鋼合成 PC 床版鋼 2 主桁橋と橋長 518m の 8 径間連続合成 PC 床版鋼 2 主桁橋からなる。下部構造は壁式橋脚、支承としてはゴム支承が用いられている。地震により、桁端部の壁高欄に軽微な損傷、支承部の移動制限装置（サイドブロック）の損傷が生じた（写真9.1.11）。

写真9.1.11 利別川高架橋（壁高欄の軽微な損傷）（日本道路公団による）

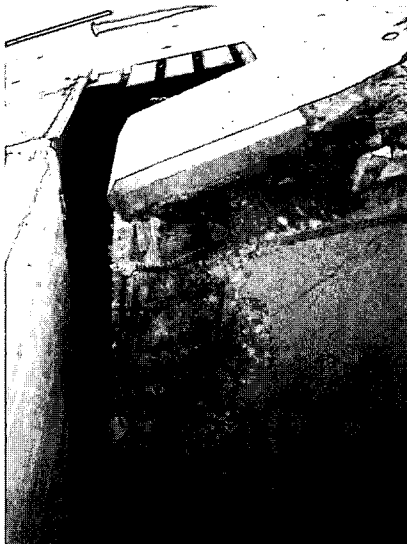
また、土狩大橋は、橋長 610m を有する 5 径間連続 PC エクストラゾード橋であり、下部構造は直接基礎、杭基礎が、支承にはゴム支承が用いられている。地震により、桁端部において橋台との衝突による壁高欄及びコンクリート耳桁の軽微な損傷を生じた（写真9.1.12、写真9.1.13）。

写真9.1.12 土狩大橋の桁端部の軽微な損傷（北海道開発局による）
