9. 2 道路盛土の被害状況

9. 2. 1 調査の概要

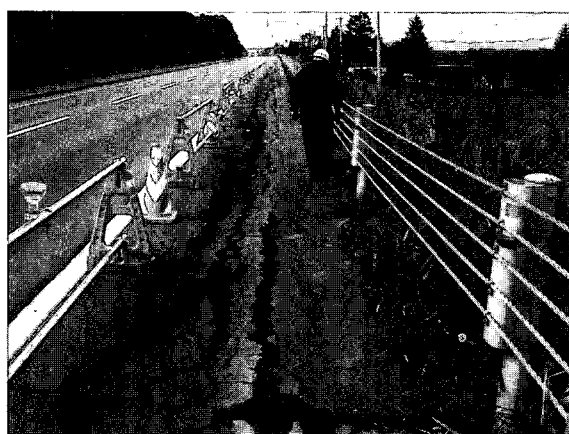
写真9.2.1 国道38号統内付近

本箇所は高さ2m程度の両盛土区間である。基礎地盤の詳細は不明であるが、道路周辺の状況によれば軟弱地盤であると推定される。本箇所では、延長80m程度にわたって路肩の縦断クラック、陥没が発生した（写真9.2.1）。また、沈下量は最大30cm程度であった（写真9.2.2）。

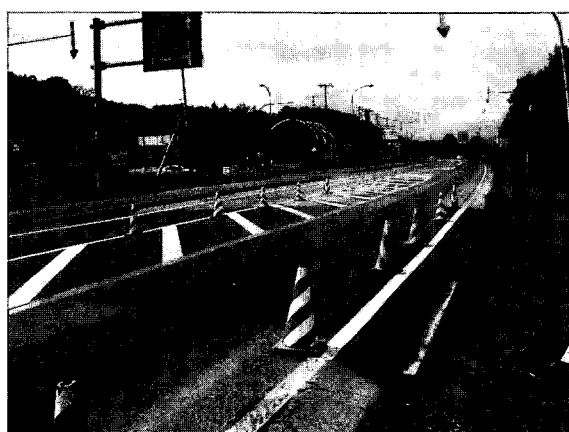
写真9.2.3 国道38号農野牛付近

被災箇所は、高さ3m程度の両盛土部であり、道路を横断する水路用カルバートが敷設されている。図9.2.1に被災の概況を示す。本箇所では、延長10m程度にわたって路面が30～40cm程度沈下したが、調査時点（地震発生の翌日）では既に復旧済みであった（写

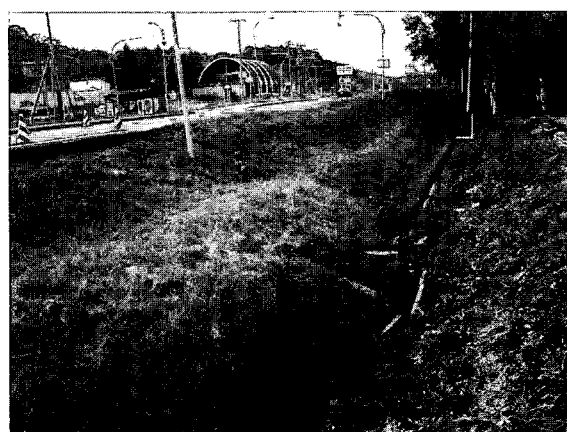
写真9.2.4 のり面のはらみ出しと側溝の移動

真9.2.3)。今回の地震のみに起因するかは不明であるが、カルバート上ののり面にはらみ出しが認められるとともに、側溝（U字溝）が60cm程度側方に移動していた（写真9.2.4）。被災原因としては、のり面の側方移動及びそれに伴う沈下が考えられる。

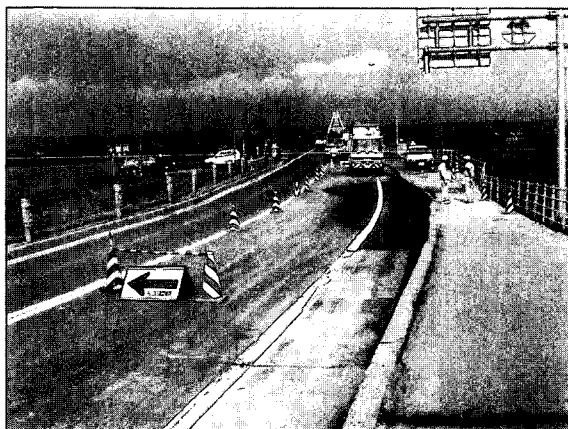
写真9.2.5 国道38号豊頃大橋の帯広側取付け部

被災地点は、十勝川の堤防と地山に挟まれた比高10m程度の盛土となっている箇所である。図9.2.2に被災の概況を示す。被災の状況としては、路面が延長15m程度にわたって沈下・陥没するとともに（写真G9.2.1、9.2.5）、路面が波打っている状況が確認された

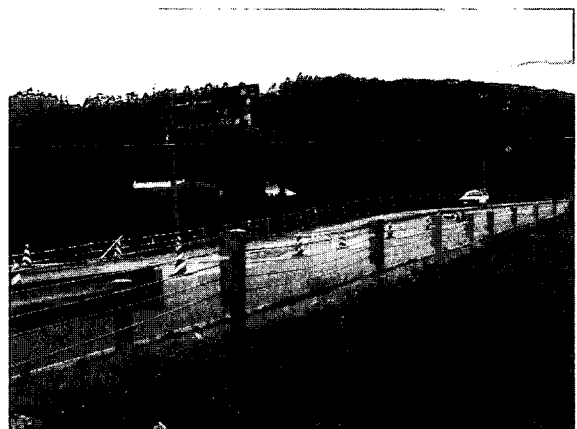
写真9.2.6 路面の沈下と波打ち

(写真9.2.6)。なお、調査時点では片側交互通行に規制されていた。路面が陥没した南側（十勝川下流側）の盛土のり面ではき裂の発生が認められ（写真9.2.7、9.2.8）、被災原因としては、高盛土になっている区間でのり面のすべりにより、沈下が車道まで及んだものと考えられる。

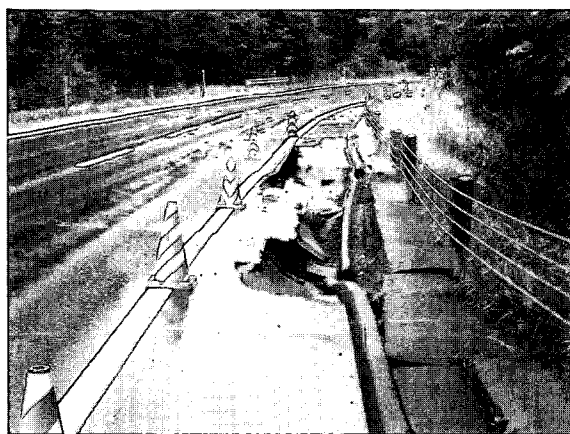
写真9.2.9 国道336号大津付近

本箇所は片切り片盛土に隣接する両盛土の区間である。周辺の地形は沢地形を呈しており、盛土内に水が浸入しやすい条件下にあるものと考えられる。被災状況としては、路肩が最大50cm程度陥没していた（写真9.2.9、9.2.10）。

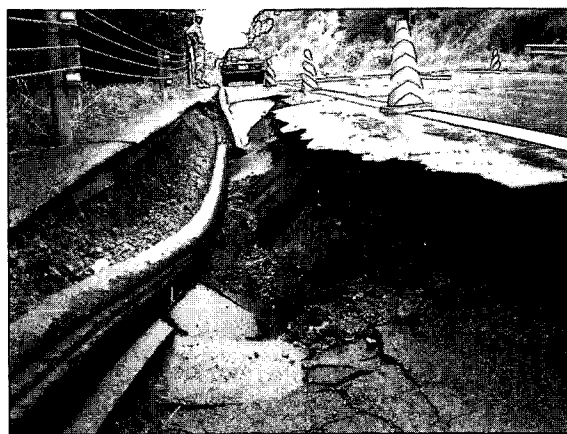
写真9.2.10 路肩の陥没

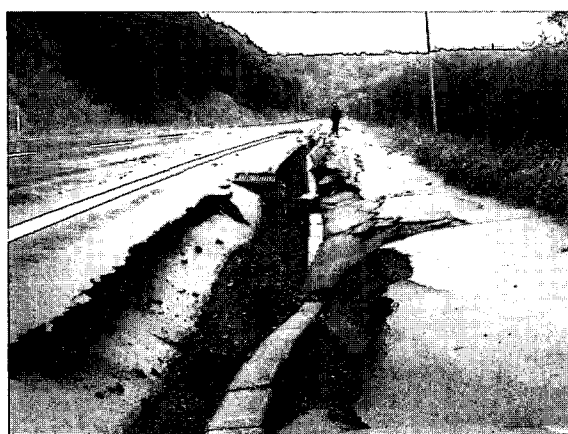
写真9.2.11 国道336号長節付近

片切り片盛土の区間であり、盛土側は低湿地帯となっている。本箇所では、100m程度

以上にわたって歩道及び路肩が陥没し、一部では車道も沈下していた（写真 9.2.11）。最大の陥没量は約 1 m 程度であった。基礎地盤の状態は不明であるが、地下水位が高いとともに盛土内には水が供給されやすいものと推定され、それが被災原因の一つとして考えられる。
