11. 港湾の被害状況

本章は、港空研資料として発行予定の「平成15年(2003年)十勝沖地震による港湾施設等の被害報告¹⁾」の内容について、概要を記載するものである。

11.3 港湾施設の被害状況

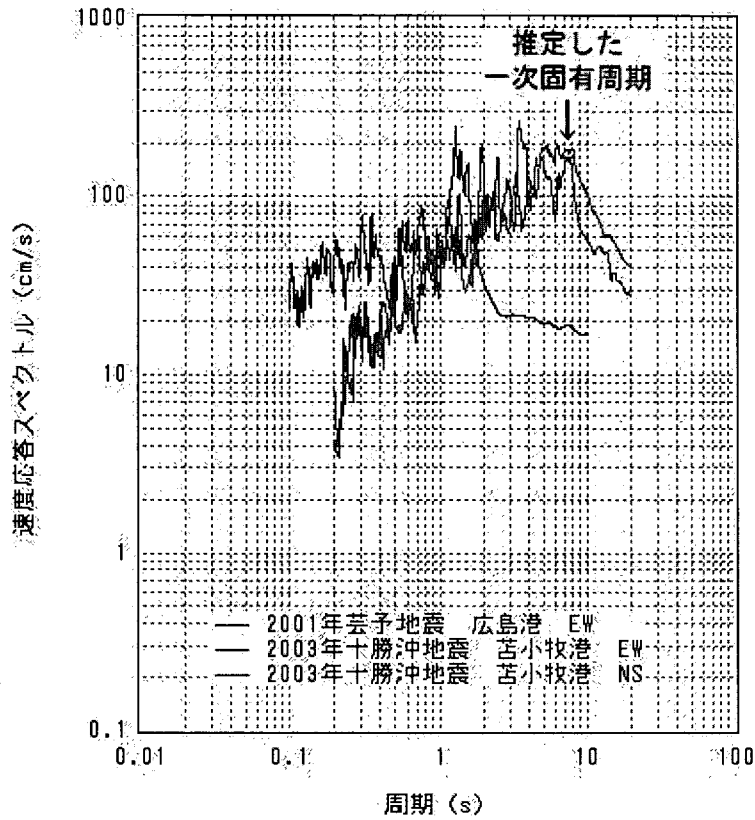
図 11.7a 苫小牧港速度応答スペクトル (h=0.5%)

記録された長周期成分とスロッシング現象の関係を、神谷ら³⁾の用いた軸対称線形ポテンシャル理論により地震時応答を求めてみた。記録された地震波の速度応答スペクトル ($h=0.5\%$) を図 11.7a に示す。図 11.7a において東西方向の応答スペクトルが 5 秒から 8 秒の範囲で卓越していることがわかる。参考のために 2001 年芸予地震の際に広島港で記録された速度応答スペクトルも示しているが、これは 1~2 秒の範囲が卓越している。苫小牧港では地下の地盤構造の影響で長周期成分が卓越するものと考えられる。

本解析においては、被災したタンクの詳細なデータが手元に無いことから、報道情報を元に直径 43m 程度のタンクに 18m 程度の深さの油が貯留されていた場合を想定した。1 次固有周期は 7 秒程度、2 次が 4 秒程度、3 次が 3 秒程度となっており、図 11.7a と比較すると 1 次の固有周期が地震波の卓越周期と一致することがわかる。表 11.2 には最大波高も示しており、図 11.7b に示すように東西方向で 3m 程度（地震到達から 50~60 秒）となっている。南北方向の最大波高は 2m 強（80 秒付近）となる。地震動の卓越周期とスロッシングの固有周期が近かったことに加え、継続時間が 2 分以上と長かったために、スロッシングにより 3m 程度の波高となった可能性がある。

長周期の固有周期を有する構造物については、構造物基礎部分の地盤条件（表層から数 10メートル程度）に加えて、深い地盤構造に起因する地震動の長周期成分も考慮に入れた検討が必要と考える。

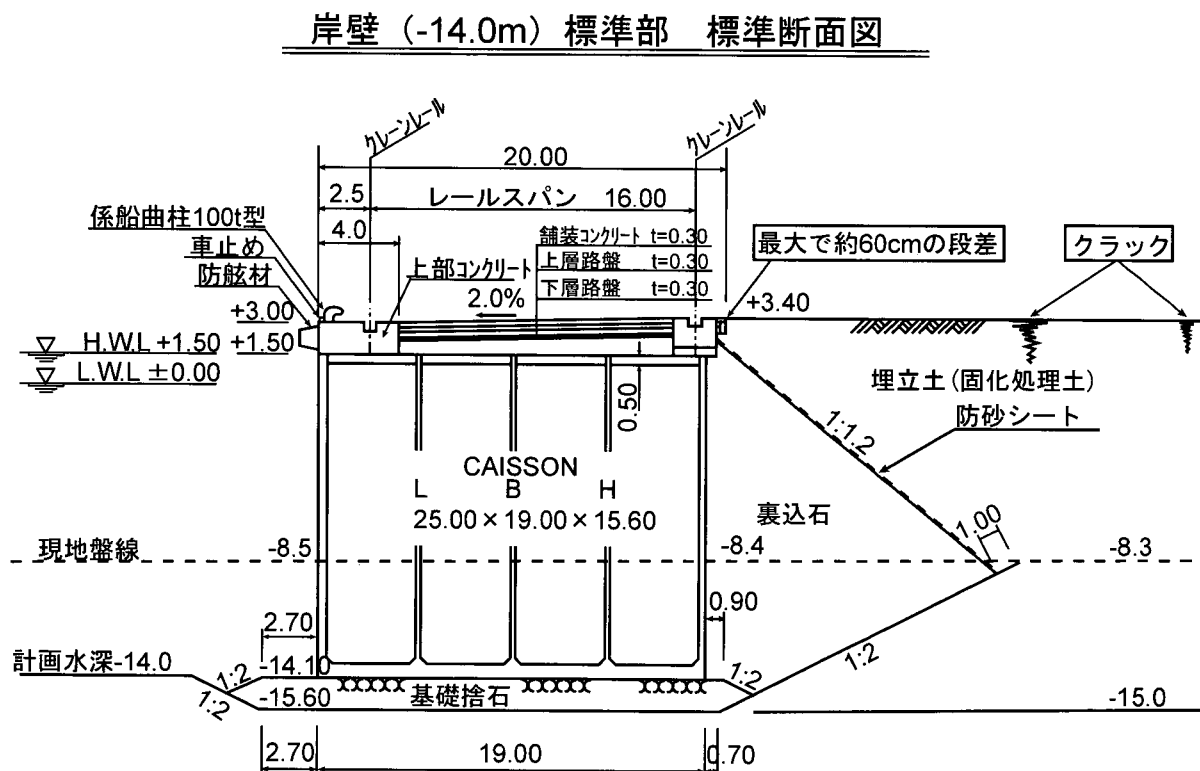
図 11.10 釧路西港第四埠頭-14m 岸壁断面図

釧路西港第四埠頭-14m 岸壁 (図 11.8 中の①) の断面図、被害写真を図 11.10 および写真 11.1 に示す。ケーソン直背後地盤は沈下し、施設全長にわたって段差 (最大 60cm 程度) が発生した。またこのケーソン直背後の段差発生箇所では噴砂が残っていた箇所がいくつかあり、粒径が数センチメートルの石も含まれていたが、これらは水道管敷設時の埋戻砂であることが明らかとなっている。ケーソン背後の埋土はセメント系の固化処理土 (母材は砂質系) であり、岸壁法線は最大で 20cm ほど海側に迫り出したが、法線の大きな乱れは見られなかった。この岸壁は将来クレーンを設置予定でありケーソン上にレール基礎が敷設されているが、クレーン設置予定のない箇所では高さ数十センチメートルの空洞がエプロン下部に発生していた。ケーソン背後地盤のアスファルト舗装ではクラックが生じ、岸壁法線から約 40m の範囲にまで及んでいた。大きなクラックからはアスファルト舗装・路盤・路床・処理土が色の違いが明瞭に見て取られ、触診により強度差が明らかに区別できた。

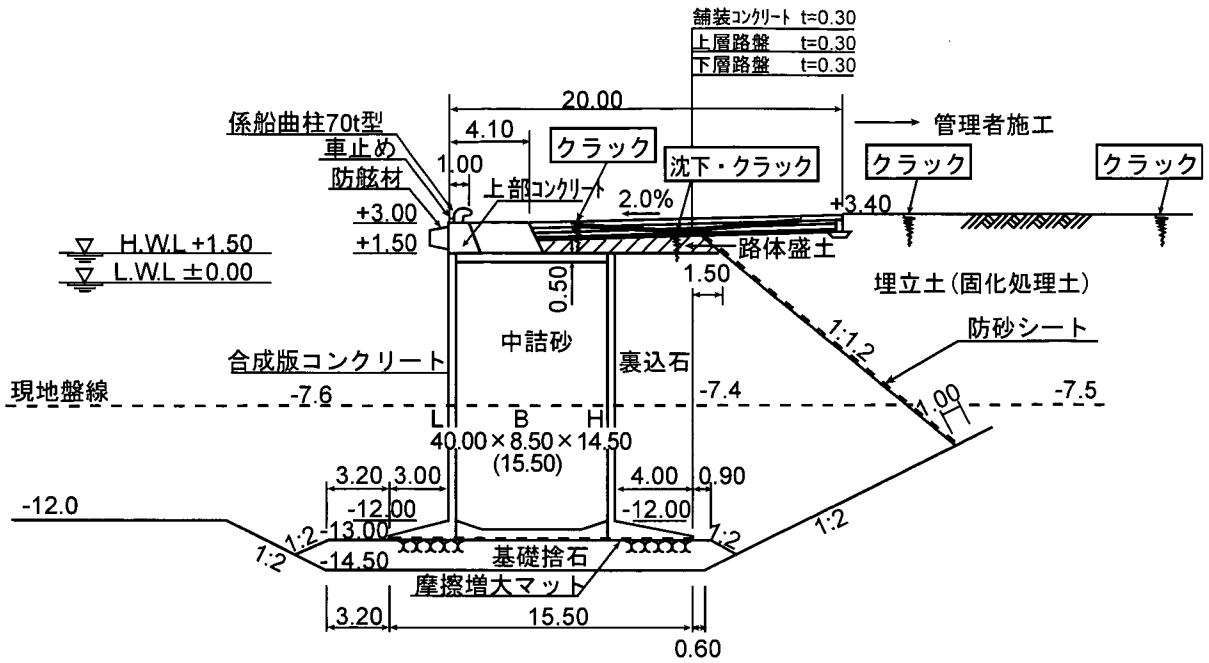
図 11.11 釧路西港第四埠頭-12m 岸壁断面図

釧路西港第四埠頭-12m 岸壁（図 11.8 中の②）の断面図、被害状況を図 11.11 および写真 11.2 に示す。この岸壁は重力式であるが、壁体にはハイブリッドケーソンが用いられていた。壁体肩部に法線と平行にクラック（幅数センチ程度）が見られ、陸側フーチング付近の地表部にもクラック（数センチ）が見られた。また、岸壁法線から 50m ほど離れたところにまでクラックは及んでいた。この岸壁の埋土もセメント系の固化処理土（母材は砂質土、細粒分が多いものもあった）であり、法線は最大で 10cm ほど迫り出したが、法線の大きな乱れは見られなかった。背後のコンテナヤードではコンクリート舗装版と路盤の間に空洞が確認された箇所があった。しかし、ヤードのほとんどは健全であり、確認された空洞部をモルタル等で埋めた後に、地震発生の翌々日には船が着岸してコンテナ荷役が行われていた。

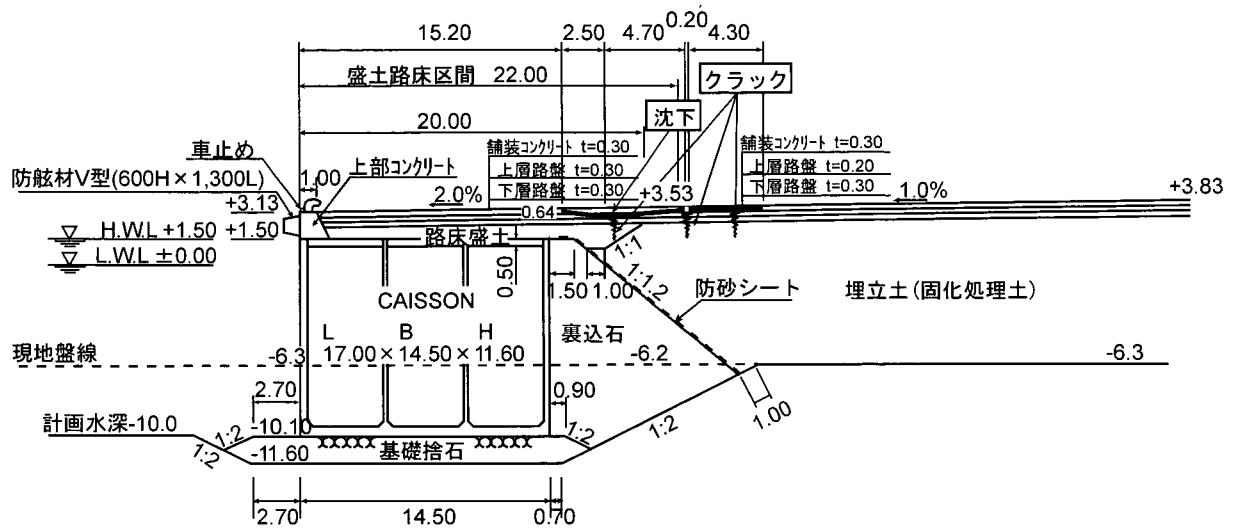
図 11.12 釧路西港第四埠頭-10m岸壁

釧路西港第四埠頭-10m岸壁（図11.8中の③）の断面図、被害状況を図11.12および写真11.3に示す。第四埠頭では、この岸壁の被害が最も大きかった。岸壁法線の極端に大きな乱れは観察されなかったが、壁体は最大で40cm程度海側に迫り出していた。ケーソン背後のエプロン部は折損して沈下、陥没（7~80cm程度）し、コンクリート舗装のひび割れ幅は最大で30cm程度であった。この岸壁での埋土もセメント系の固化処理土である。岸壁付近に噴砂は見られず、液状化は発生していないと考えられる。

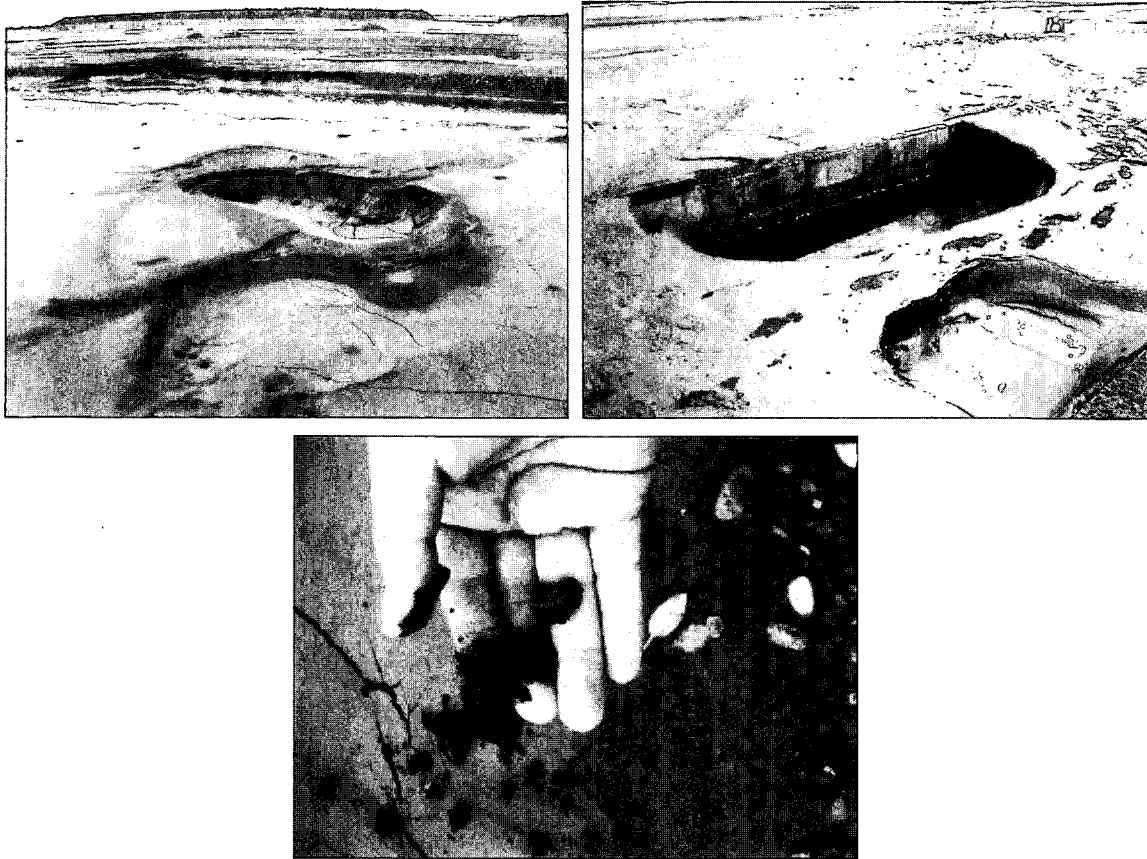
写真 11.4 釧路西港第四埠頭 港湾埠頭用地（道路）における液状化の様子

第四埠頭では、写真 11.4 に示されるように、埠頭中央部の港湾関連用地や道路（図 11.8 中の④）のいたる所で大規模な噴砂痕跡が生じた。道路は鉛直・水平に波打った状態で残っており、液状化の程度が激しかったことがうかがえた。歩道部のマンホールのいくつかは数十センチ隆起しており、これに繋がる管路は多くの箇所です壊、断絶しており、砂が充満していたようである。
