## 第2章 調査報告

## 2. 金属片の付着状況調査

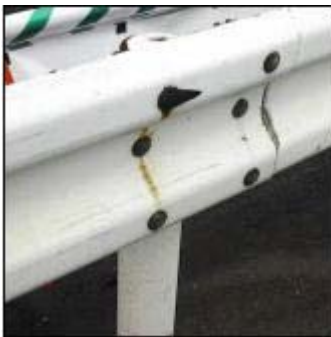
(ボルト部)

付着していた防護柵の種類は、大半はガードレールである。また付着場所はボルト部、継ぎ目部、端部の順に多い。それぞれの場所へ付着している状況を写真1-1に示す。また路側側、中央帯側の別では、その大半は路側側である。

写真 1 - 1 防護柵に付着した金属片

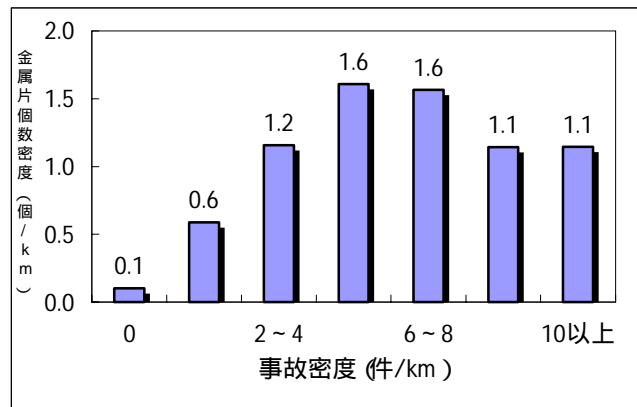
図 2 - 1 事故密度と金属片付着密度の関係

交通事故統合データベースを用いて、金属片附着と事故発生状況との關係を分析した。図 2 - 1、図 2 - 2 に示すように、事故密度（死傷事故件

数 / 道路延長) 事故率 ( 死傷事故件数 / 走行台キロ ) が高いほど付着密度が高くなる傾向がみられる。

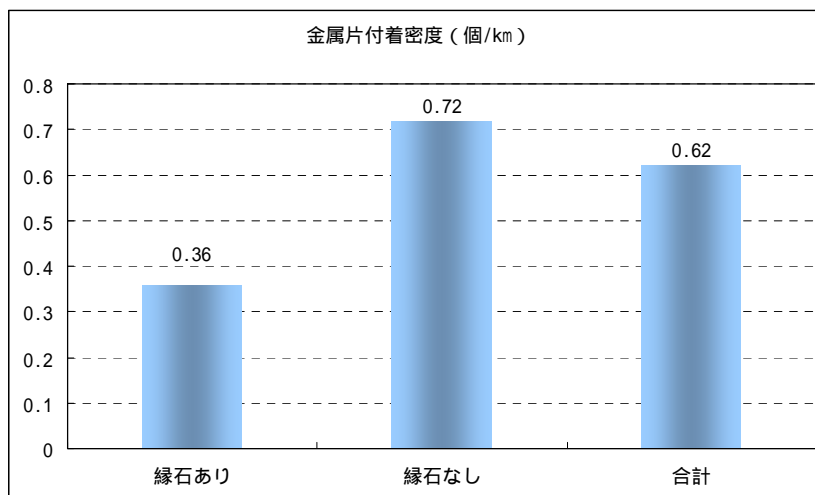
図 2 - 3 縁石の有無別金属片付着密度 (ガードレール)

縁石有無別の、防護柵への金属片付着密度 ( 防護柵延長 1km あたりの金属片付着個数 ) を図 2 - 3 に示す。なお、ここでは、金属片が付着していた防護柵の大半を占める路側のガードレールを対象に分析した。

「縁石なし」の区間では、「縁石あり」の区間と比較して金属片付着密度が約 2 倍となっていることがわかる。これは、「縁石あり」の区間では、縁石が車両の防護柵への接触を防いでいるためと推測される。

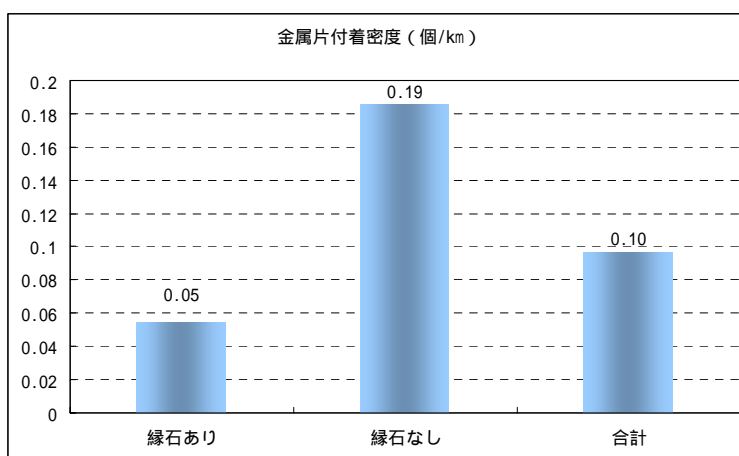
図 2 - 4 縁石の有無別金属片付着密度 (ガードパイプ)

ガードパイプを対象とした、縁石有無別の、防護柵への金属片付着密度 (防護柵延長 1km あたりの金属片付着個数) を図 2 - 4 に示す。

「縁石なし」の区間では、「縁石あり」の区間と比較して金属片付着密度が約 4 倍となっていることがわかる。

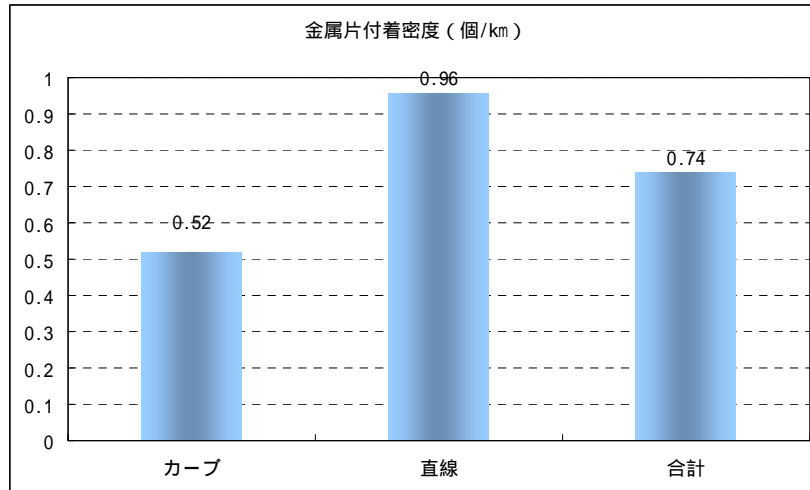
図 2 - 5 直線・カーブ別の金属片付着密度

直線・カーブ別の、防護柵への金属片付着密度 (防護柵延長 1km あたりの金属片付着個数) を図 2 - 5 に示す。なお、ここでは路側のガードレールを対象に分析した。

「直線」区間では、「カーブ」区間と比較して金属片付着密度が約 1.8 倍となっていることがわかる。

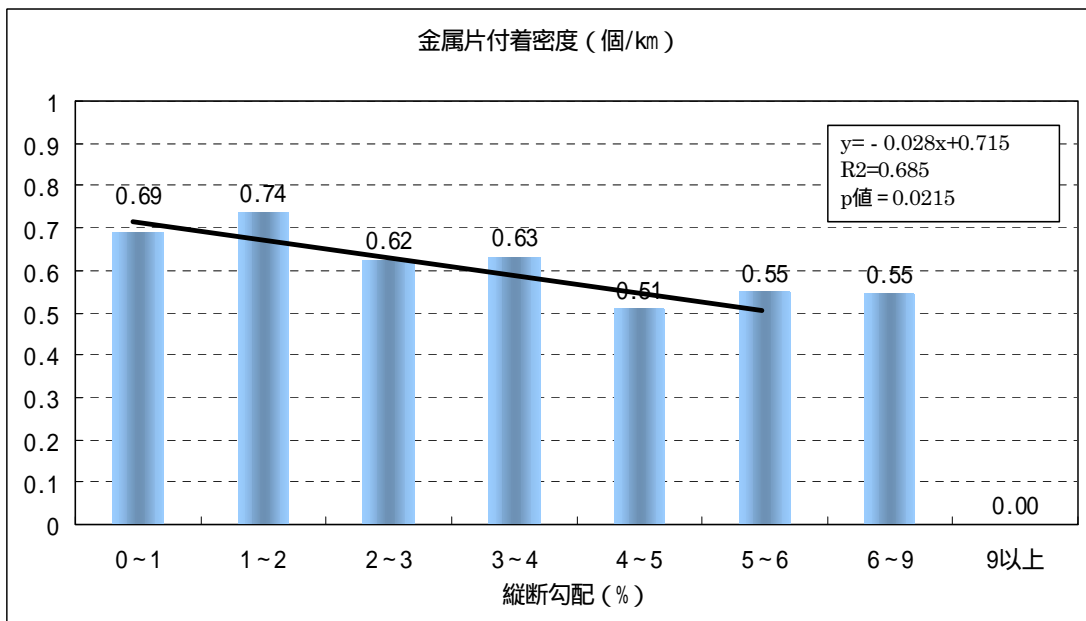
図 2 - 6 勾配ランク別金属片付着密度

勾配ランク別の、防護柵への金属片付着密度（防護柵延長 1km あたりの金属片付着個数）を図 2 - 6 に示す。なお、ここでは路側のガードレールを対象に分析した。

縦断勾配が大きくなるほど、金属片付着密度が若干低下する傾向が見受けられる。

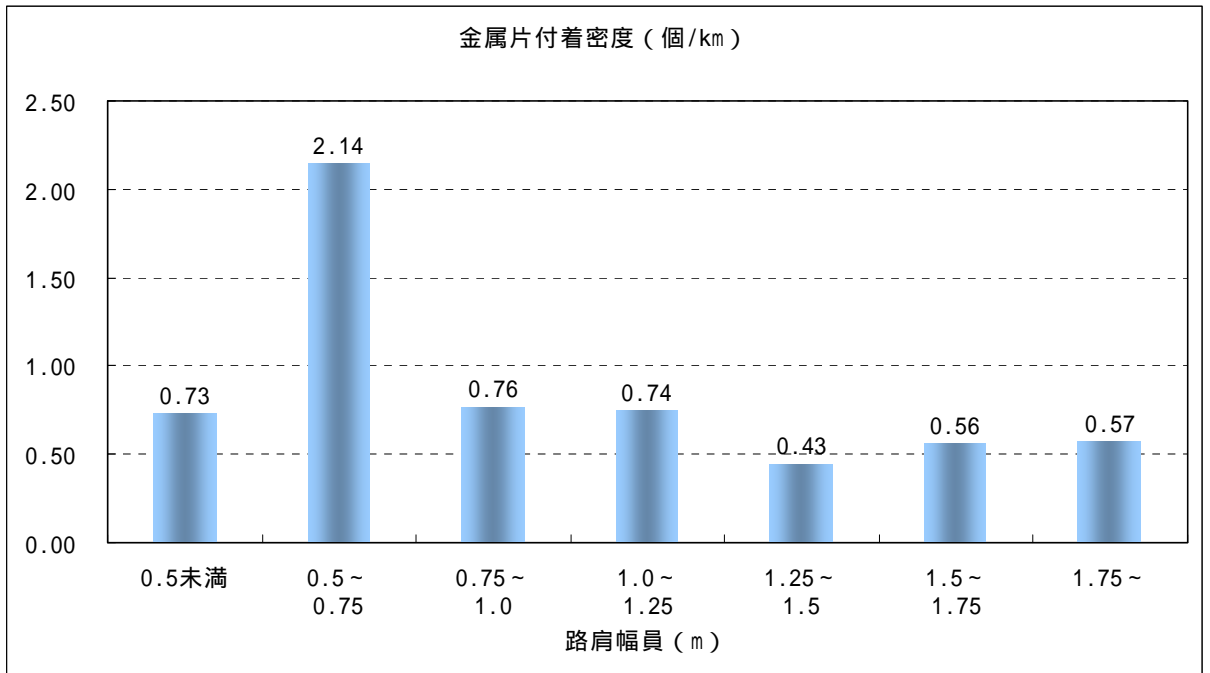
図 2 - 7 路肩幅員ランク別金属片付着密度

路肩幅員ランク別の、防護柵への金属片付着密度（防護柵延長 1km あたりの金属片付着個数）を図 2 - 7 に示す。なお、ここでは車両の路外逸脱防止目的のガードレールを対象に分析した。

路肩幅員が 0.5 ~ 0.75m の区間に金属片が多く付着する傾向にある。

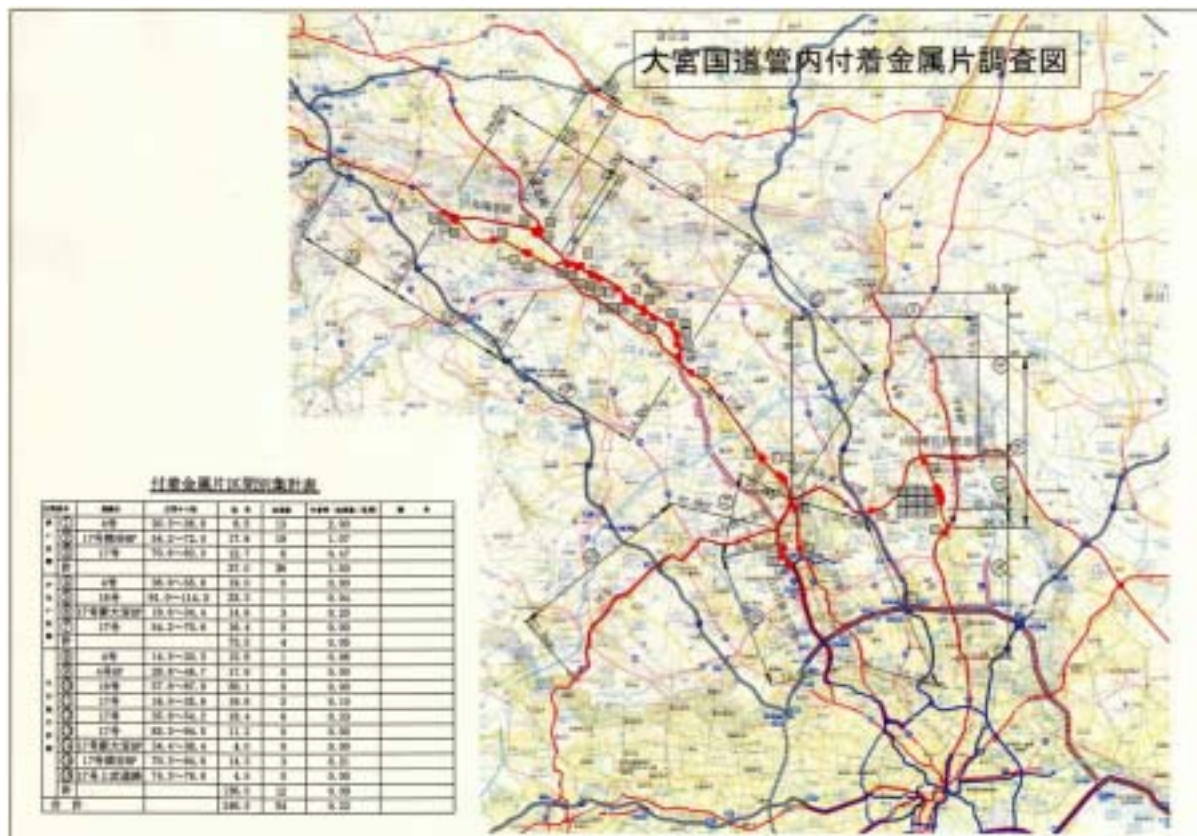
図2 - 8 大宮国道事務所管内の付着金属片の分布状況

大宮国道事務所管内の地図上に金属片の付着箇所を記入し、分布状況を俯瞰すると、図 2 - 8 から分かるように付着箇所は均一に分布しているのではなく、比較的付着が多い区間と少ない区間があることが分かる。そこで、まず付着が多い区間と少ない区間を、表 2 - 7 のとおり抽出し、それぞれの道路構造の違い等を分析した。

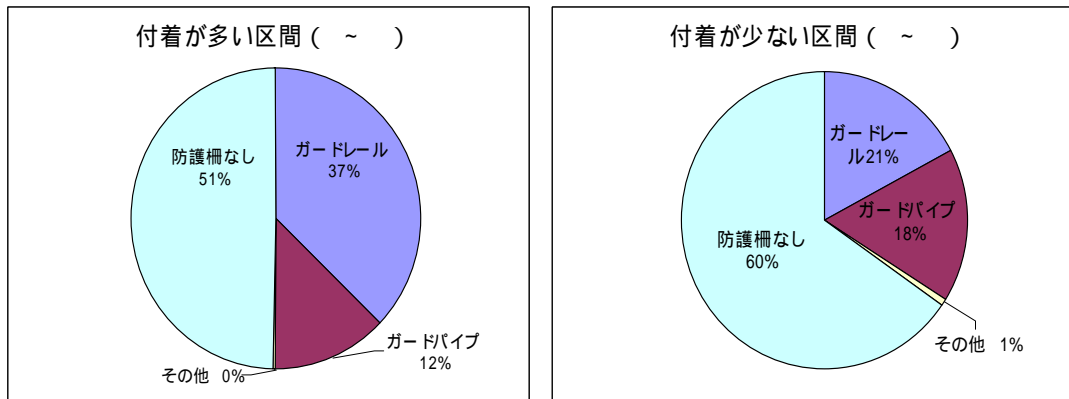
図2-9 金属片の付着が多い区間と少ない区間の防護柵設置延長割合

抽出した付着が多い区間、少ない区間ごとに防護柵の設置延長割合を示したものが図2-9である。付着金属片の多い区間は、比較的ガードレールの設置率が高い区間であることが分かる。

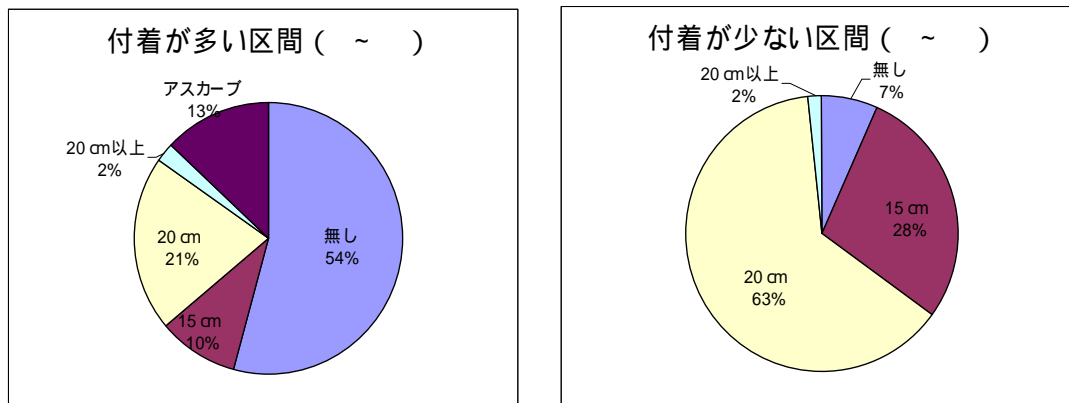
図2-10 金属片の付着が多い区間と少ない区間の縁石の設置延長割合

同様に、縁石の設置延長割合を示したものが図2-10である。付着金属片の少ない区間は、比較的縁石の設置率が高い区間であることが分かる。
