6 . 実車実験

7. ガードレール清掃車による金属片の向きの変転に関する実験

8 . 金属片の視認性実験

10 . 付着金属片の発生原因

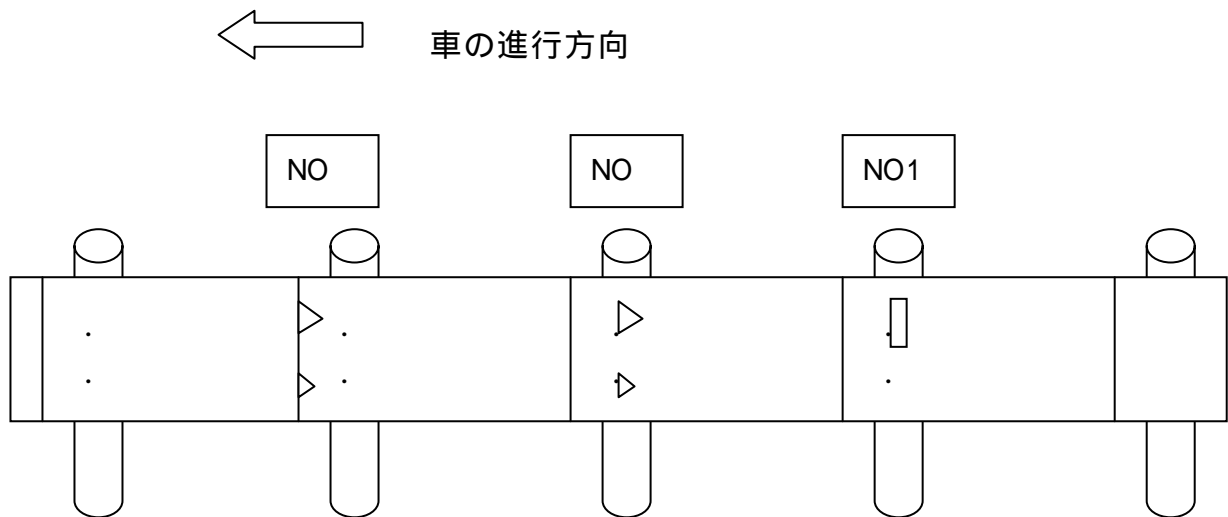
図7-1 金属片の設置位置

番号	位置		金属片の向き	金属片の大きさ	
				長さ	幅
NO1	ボルト部		突出	18 cm	4.5cm
NO2	上段	ボルト部	逆方向	18 cm	5.0cm
	下段	ボルト部	逆方向	9 cm	5.0cm
NO3	上段	継ぎ目	逆方向	18 cm	5.0cm
	下段	継ぎ目	逆方向	9 cm	5.0cm

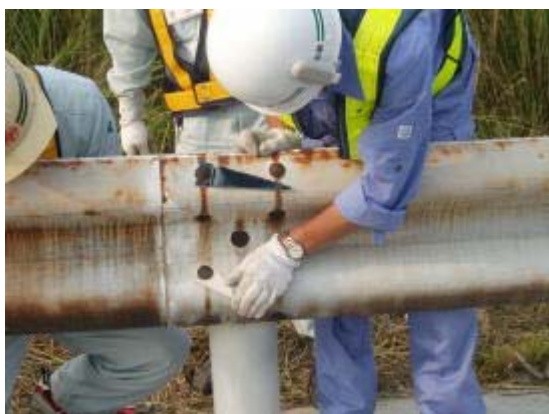
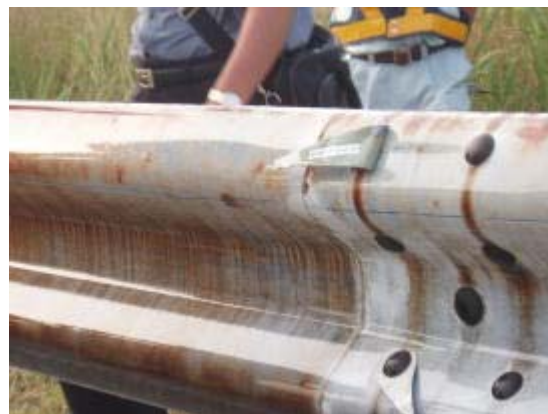
写真 7 - 2 実験により変転した金属片 (清掃前と清掃後)

実験の結果、表 7 - 3 に示すように、一部の金属片で向きが反転するものがあり、ガードレールの清掃車により金属片の向きが反転する可能性があることが分かった。

番号	位置		状態の変化
No. 1	ボルト部		突出 順方向へ
No. 2	上段	ボルト部	逆方向 順方向へ (金属片向きの変転有り)
	下段	ボルト部	金属片向きの変転なし
No. 3	上段	継ぎ目	金属片向きの変転なし
	下段	継ぎ目	金属片向きの変転なし
