## 5. その他の道路施設

### 5.1 東北自動車道 築館ボックスカルバート

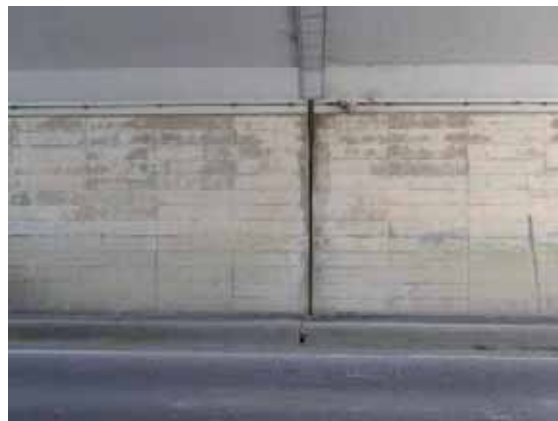
カルバート本体には特段の損傷は確認されなかった。上下線の目路部には若干開きが見られ、小さなコンクリート片が落下していた(写真-5.1.2、写真-5.1.3)。なお、上床版は2006年に繊維シートによる補強工事を実施済みである(写真-5.1.4)。

写真-5.1.2 上下線の目地部

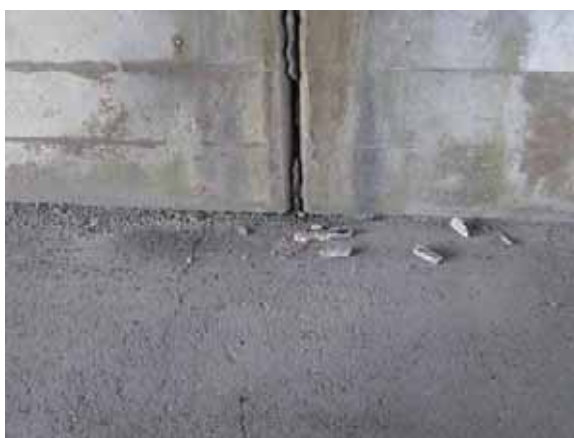
写真-5.1.3 目地部の開き及び  
コンクリート片の落下

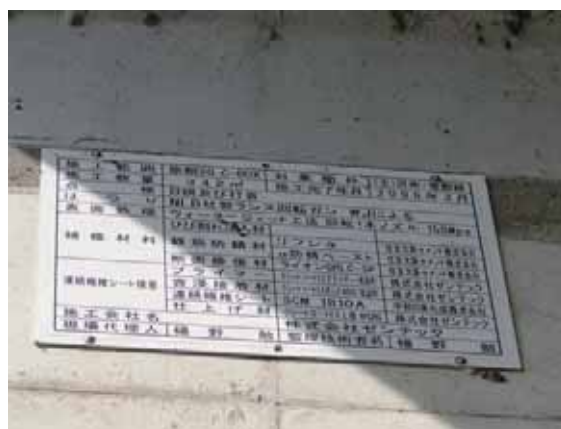
写真-5.1.4 上床版の補修履歴

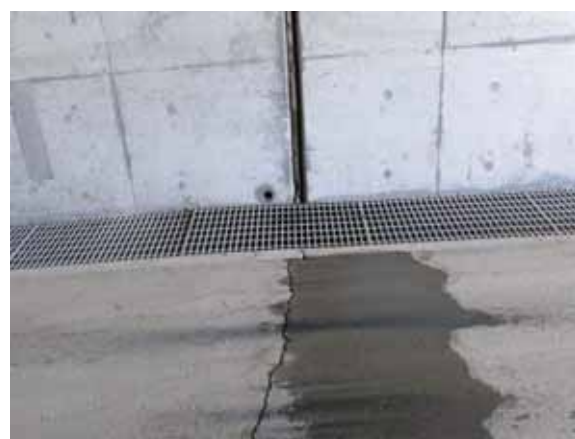
幅約 5.5mのボックスカルバートにおいて、約 25mmのボックス間の継ぎ目部の目開き及び路面のひび割れが生じており、盛土内からの水の流下が確認されたが、構造本体には特段の損傷は確認されなかった(写真-5.2.4)。

写真-5.2.4 幅約 5.5m のカルバート内の目地開き(約 25mm)及び路面のひび割れ

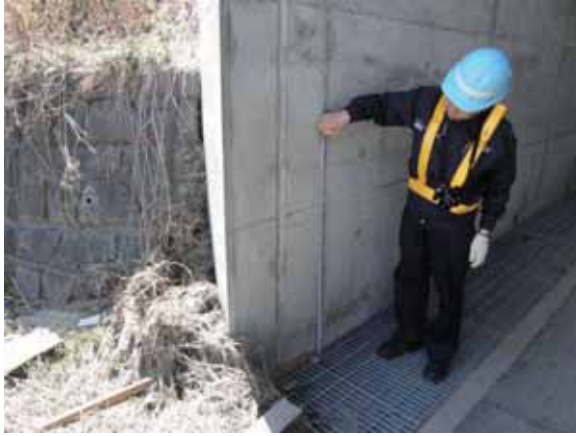
写真-5.2.5 幅約 2.5m のカルバート内の  
津波の痕跡の確認(高さ約 1m)

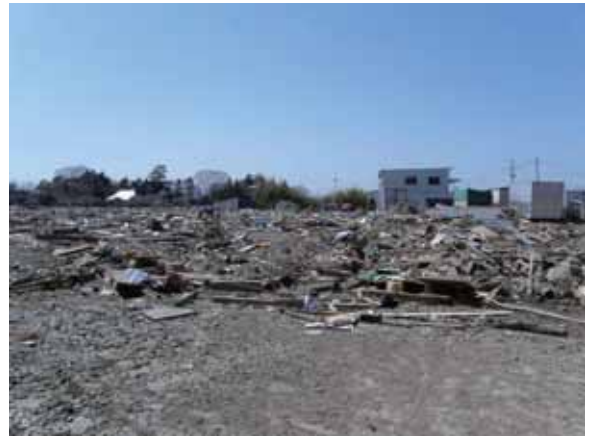
当該地区は津波の影響を受けており(写真-5.2.5)、仙台東部道路の海側では船舶など津波の痕跡が著しい状況であったが、山側では比較的痕跡が軽微であった(写真-5.2.6、写真-5.2.7)。ただし、山側でも仙台東部道路の橋梁区間や大型カルバート区間の付近では、桁下を通過した津波の痕跡が多くみられた(写真-5.2.8)。

写真-5.2.8 仙台東部道路山側の津波の  
痕跡(橋梁区間付近)

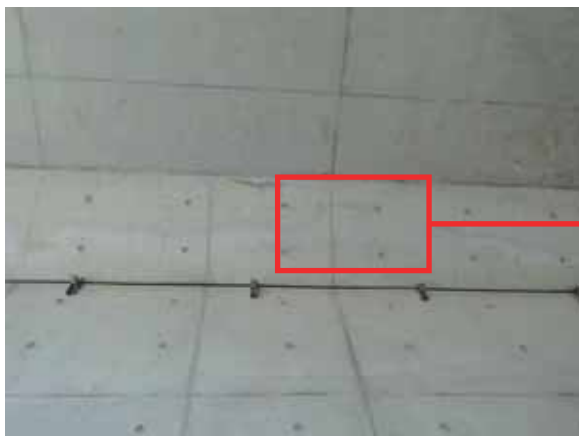
車道側の側壁～頂版間の接合部のハンチ中央付近に水平方向のひび割れが確認されたが、地震との関係は不明である(写真-5.3.3、写真-5.3.4)。

写真-5.3.3 側壁～頂版接合部のひび割れ

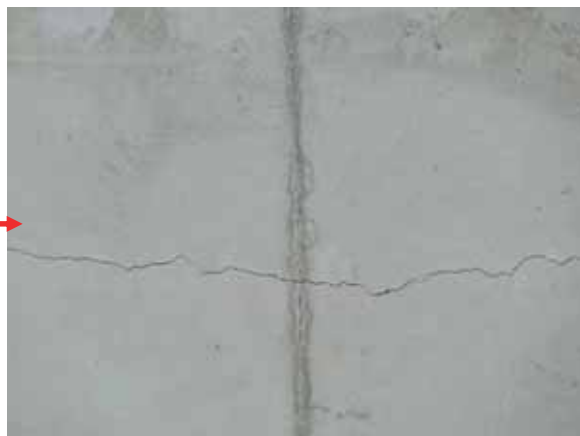
写真-5.3.4 側壁～頂版接合部のひび割れ(拡大)

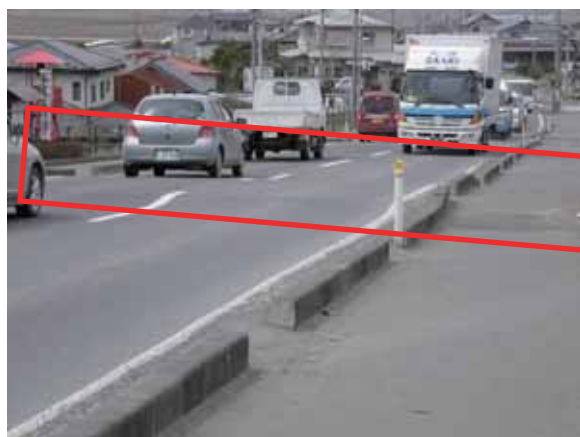
4.2.13に示す木間塚大橋A1橋台背面アプローチ部にあたるボックスカルバートの上部で、路面の段差が確認された(写真-5.5.2)。また、カルバート側面に張り出したウイングとみられる構造と接する部分で、鳴瀬川堤体の擁壁のひび割れや沈下がみられた(写真-5.5.3)。付近の堤体は液状化の影響による損傷が生じており、同カルバート付近でも影響を受けたものとみられる。

写真-5.5.2 カルバート上部の路面段差

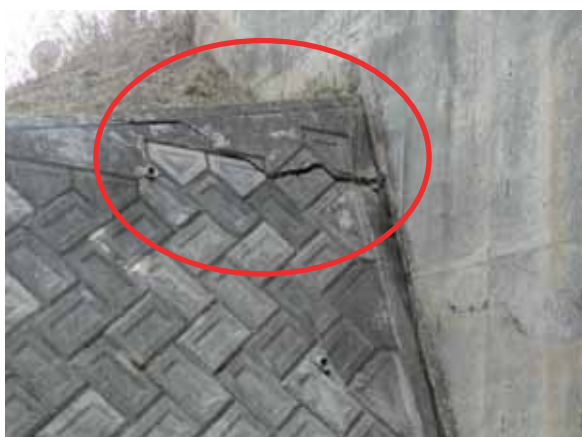
写真-5.5.3 カルバートと接する堤体コンクリートのひび割れ、沈下

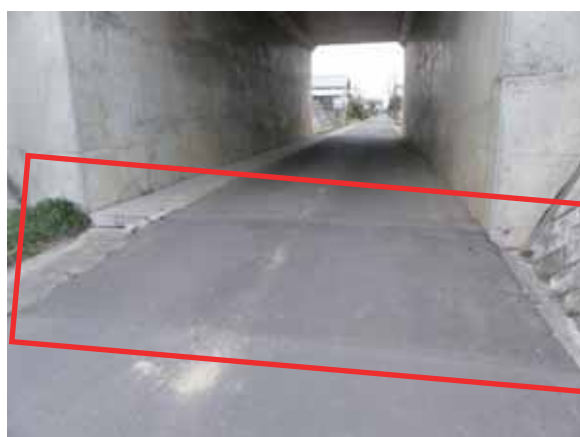
カルバート内を通る道路部分では、カルバート内外での段差の補修後が確認されたが、今回の地震以前に補修したものとみられる(写真-5.5.4)。

写真-5.5.4 カルバート境界部での段差補修跡

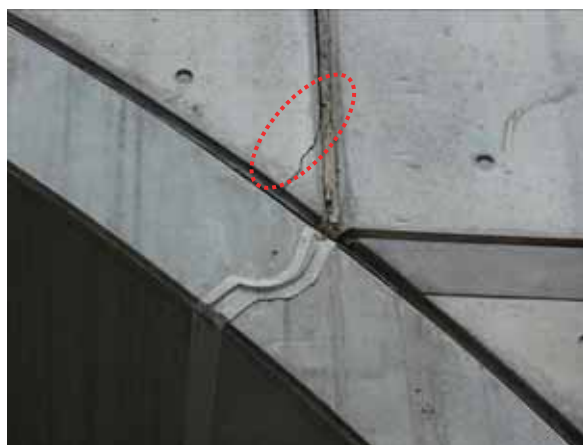
アーチカルバート内空側の表面には、損傷は確認されなかった。また、西側の補強土壁には、アーチカルバートの分割位置付近でひび割れが確認されたが(写真-5.6.3)、地震によるものかは不明である。

写真-5.6.3 補強土壁 (西側) のひび割れ

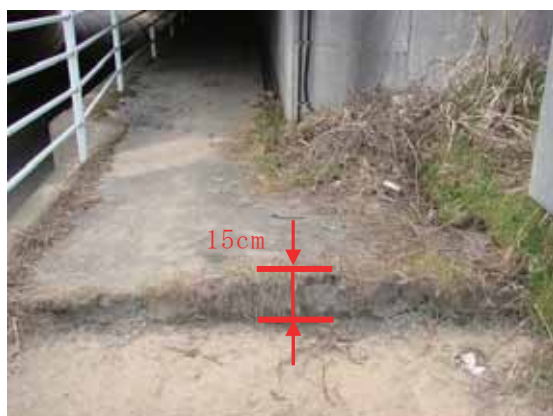
ボックス内北側にある歩道部において、ボックスとこれに隣接するアプローチ部(擁壁により土留めされている)の舗装面に約15cmの段差(写真-5.7.3)が生じるとともに南側のボックスと擁壁の接続部でも擁壁が道路側に押し出されたようなずれ(写真-5.7.4)が確認された。また、ボックスカルバートの取付部では、背面盛土の沈下による隙間が生じるとともに(写真-5.7.5)、ボックスの上の国道部でも段差が生じており、アスファルトによる段差補修がなされていた(写真-5.7.6)。

写真-5.7.3 歩道舗装面の段差状況

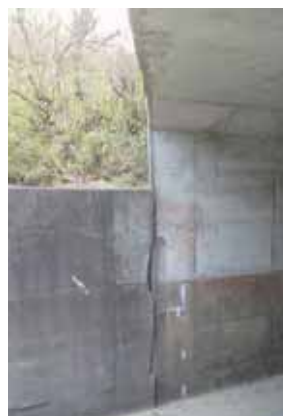
写真-5.7.4 ボックスと擁壁接続部のずれ

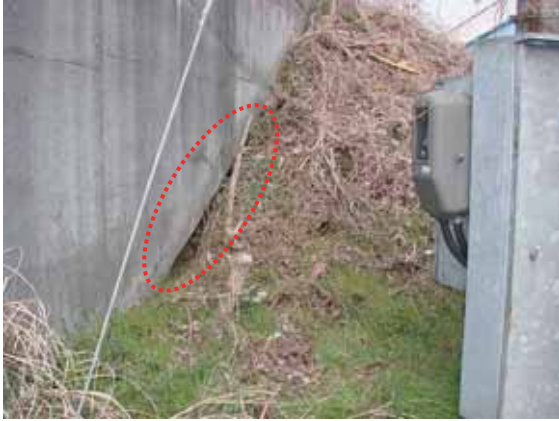
写真-5.7.5 ボックス背面盛土の沈下状況

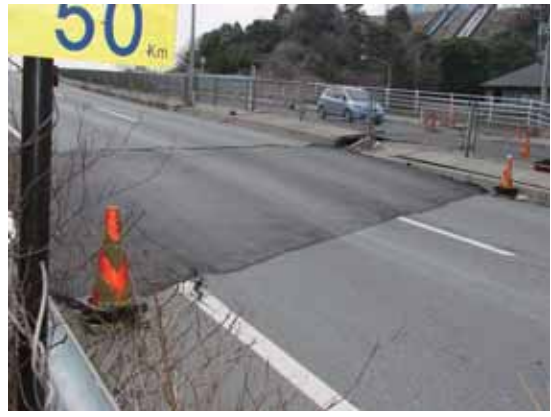
写真-5.7.6 常磐バイパスの段差補修状況

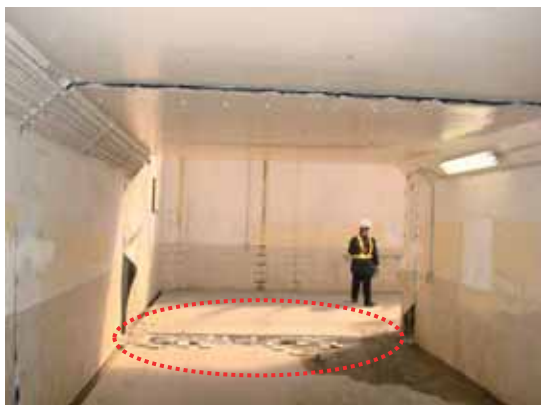
擁壁及び1連ボックスカルバート内空側の表面には損傷が確認されなかったが、東側の交差部とスロープ部の接続部で10cmの段差が生じていた(写真-5.8.2、写真-5.8.3)。また、接続部付近に設置されていた可とう部の保護板の破損及び継目から土の流出が確認された(写真-5.8.4)。

写真-5.8.2 接続部の損傷状況

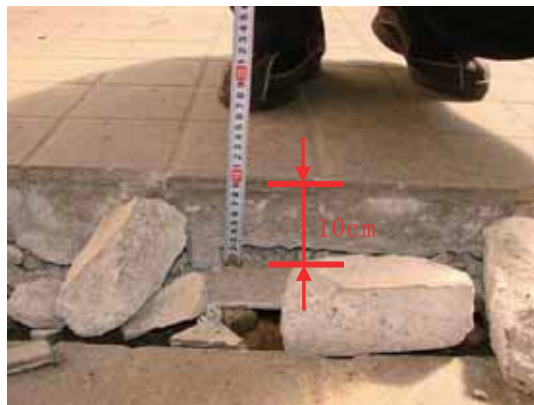
写真-5.8.3 接続部の段差

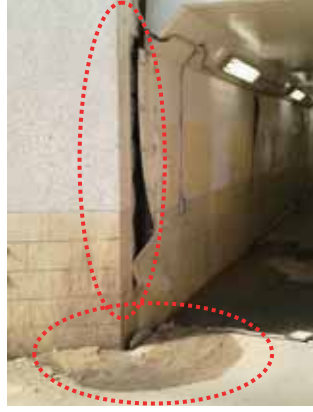
写真-5.8.4 可とう部保護板破損と継目からの土の流出

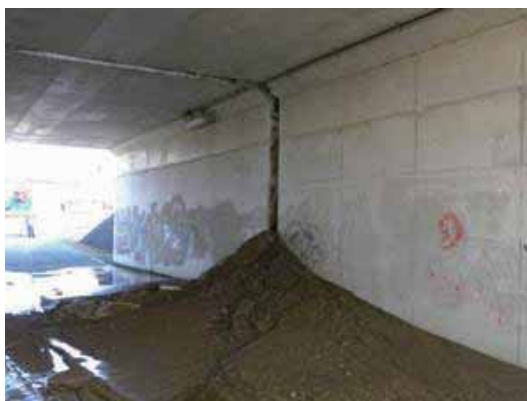
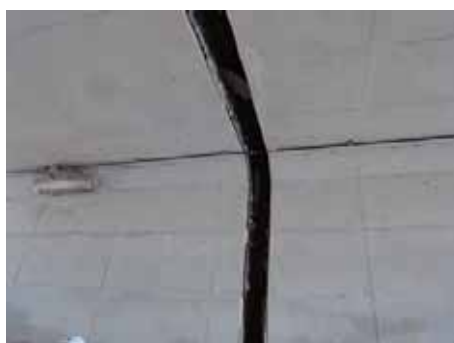
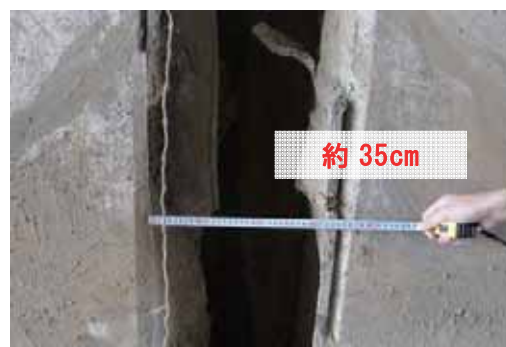
写真-5.10.1 橋台取り付け部のボックスカルバートにおける損傷(A2橋台背面)

3.17.2に示した茨城県水戸市にある万代橋のA2橋台に近接するボックスカルバートにおいて、地震によりその構造継ぎ手部に目開きが30mm程度生じ、その隙間から盛土の土がボックスカルバート内部へ流入した(写真-5.10.1)。

(a) 縦断構造継手部からの土砂の流出

(b) 継手部

(c) 継手部の拡大

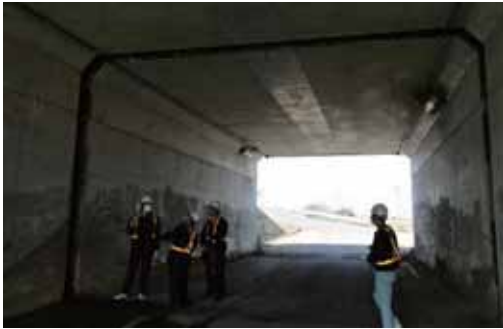
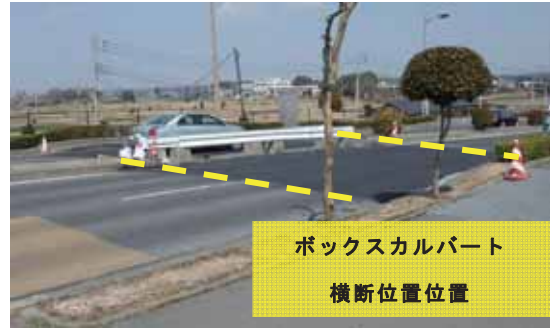
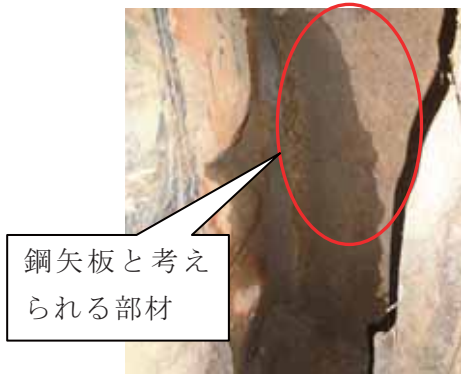
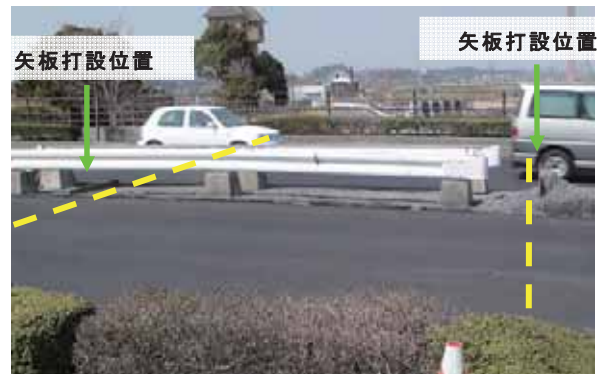
写真-5.10.2 ボックスカルバートの復旧状況

(a) ボックスカルバート内部の状況

(b) ボックスカルバート直上部の補修状況

鋼矢板と考  
えられる部材

(c) 目開き部背面の土の流出防止対策

(d) 道路面での矢板設置状況

写真-5.10.2は本ボックスカルバートの復旧状況を示したものである。ボックスカルバート内部への盛土の流出や橋台背面の盛土の移動により、ボックスカルバート上の道路では段差が生じたが、アスファルト舗装により段差は補修されていた。ボックスカルバートの目開き部では、土の流入の抑止対策としてボックスカルバート直上部の状況から、道路面から鋼矢板を打ち込んだものと推測される(写真-5.10.2(c)、写真-5.10.2(d)：地上部で確認されたのは木製矢板)。

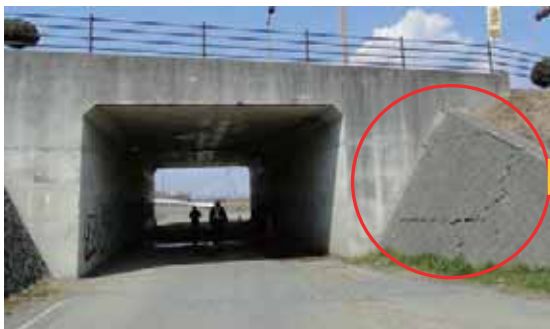
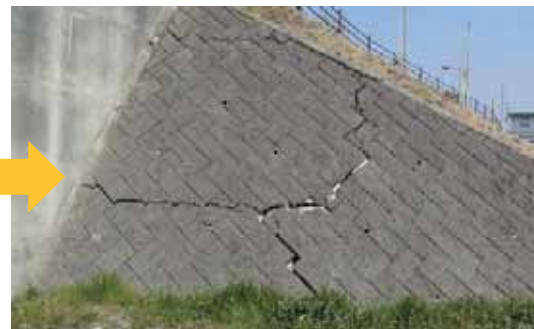
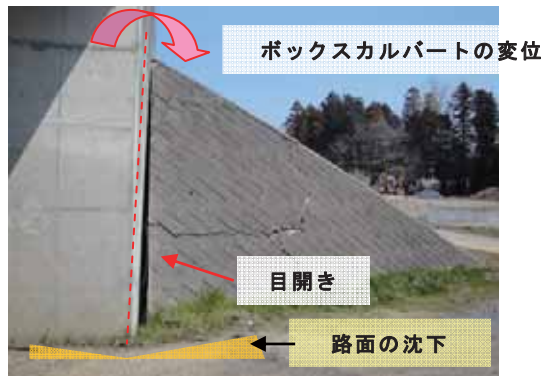
写真-5.10.3 ボックスカルバート側部の擁壁の損傷状況

また、ボックスカルバート側面の重力式擁壁において、地震時のボックスカルバートとの接触が原因と考えられる損傷が確認された(写真-5.10.3)。

(a) ボックスカルバート側面の擁壁部

(b) 擁壁部の損傷状況

(c) ボックスカルバートの挙動

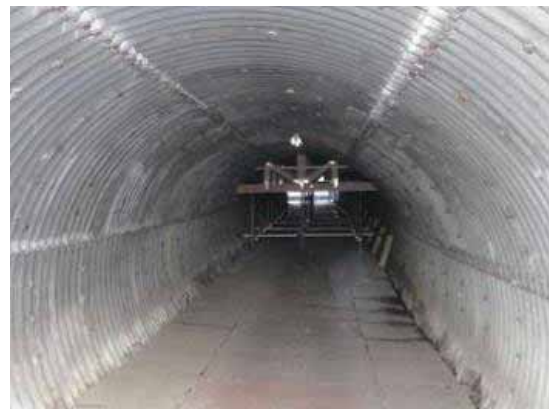
コルゲート本体は大きく変形し支保工で支えられた状態であり、上部の盛土も大きく崩れて歩道部が外側にはらみだしていた(写真-5.11.2~写真-5.11.4)。

写真-5.11.2 鋼製コルゲート内部の状況: 変形が生じ、支保工で支え

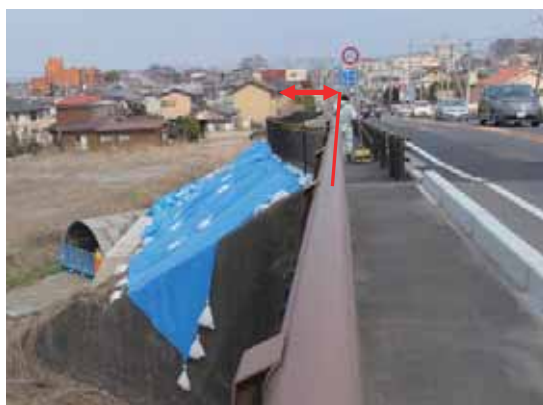
写真-5.11.3 鋼製コルゲート上部盛土の崩れ: 歩道柵が大きくはらみだしている

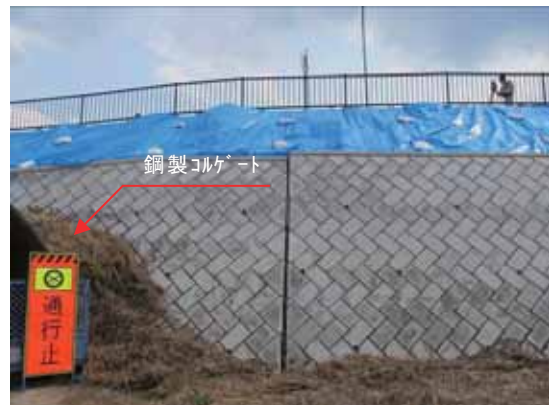
写真-5.11.4 コルゲート周囲のブロック積のずれ、沈下

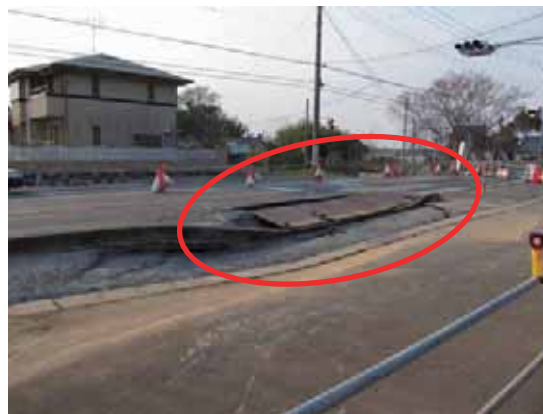
茨城県道 14 号、茨城県つくば市杉木地区の鋼製コルゲートの状況を調査した(写真-5.12.1)。コルゲート上の路面が大きく沈下しており、コルゲート本体に変形が生じているものと推定される(写真-5.12.2)。同区間は調査時(平成 23 年 3 月 30 日)に通行止めとなっていた。

写真-5.12.2 鋼製コルゲート上の路面の変状

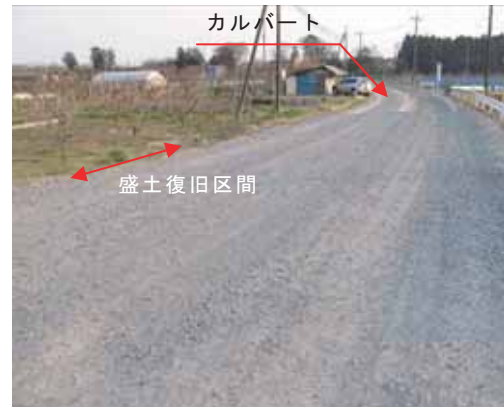
茨城県道 199 号、茨城県土浦市大志戸地区のボックスカルバートの状況を調査した(写真-5.13.1)。同路線上でカルバートから約 30m 程度離れた道路盛土箇所は、液状化の影響とみられる崩落が生じ、地震後に通行止めとなっていたが、調査時(平成 23 年 3 月 30 日)には既に修復が行われていた(写真-5.13.2、写真-5.13.3)。盛土崩落箇所周辺では、噴砂や地盤のひび割れが確認された(写真-5.13.4、写真-5.13.5)。

写真-5.13.2 カルバートと崩れた盛土箇所との位置関係

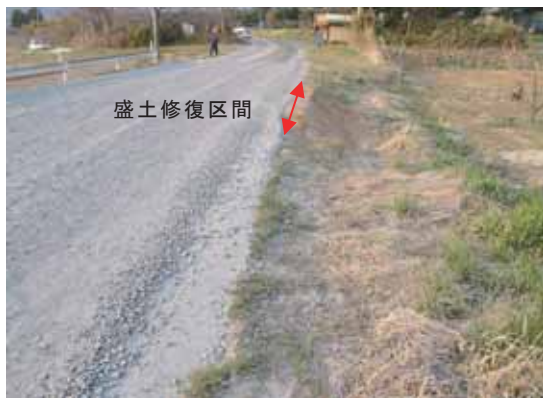
写真-5.13.3 盛土箇所の修復状況

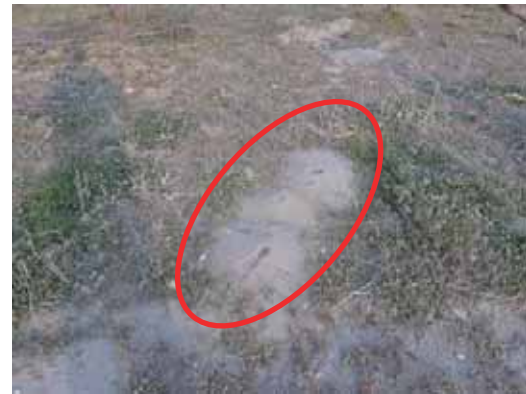
写真-5.13.4 盛土周辺の噴砂

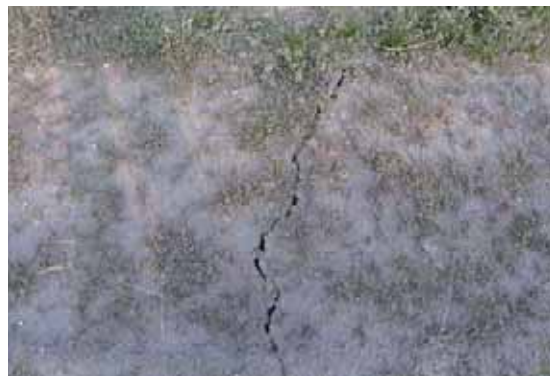
写真-5.13.5 盛土周辺の地盤のひび割れ
