国土技術政策総合研究所資料

No.854

平成26年12月17日低気圧による根室港及び周辺地域の高潮被害

Damage of Nemuro Port and its surrounding areas due to the storm-surge in 17 December 2014

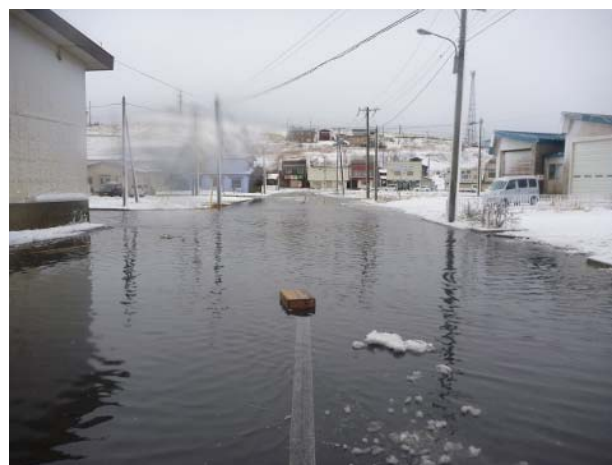
写真-2.1 根室港花咲港区における道路の浸水状況 (提供: 根室港湾事務所)

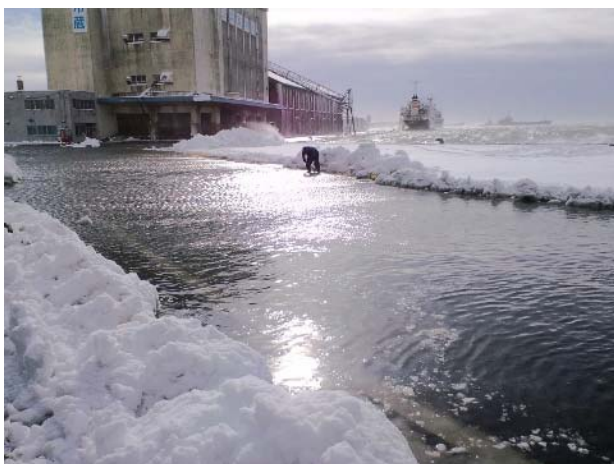
の潮位と海面気圧の変化を示したものである。最高潮位は12月17日10:00にT.P.+0.90m(C.D.L.+1.66m)を記録した。最高潮位に対して北埠頭の岸壁の天端高はT.P.+1.74~1.91m(C.D.L.+2.50~2.67m)であることから、浸水は高潮により海面が上昇し、その際に生じる波浪の越波により発生したものと考えられる。

写真-2.2 釧路港における道路の浸水状況
 (提供：釧路市)

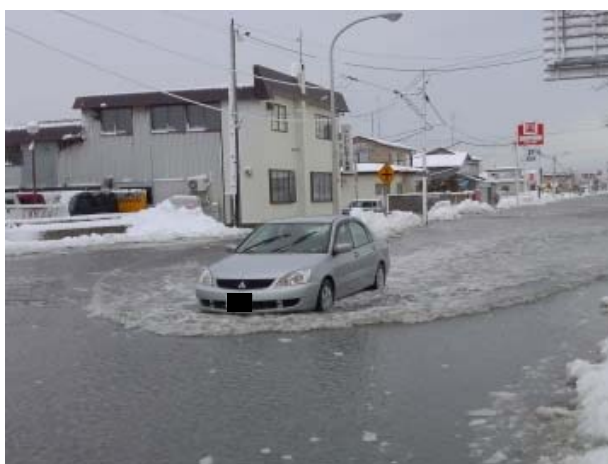
位よりも高い岸壁については高潮により海面が上昇し、その際に生じる波浪の越波により発生したものと考えられる。厚岸漁港湖南地区の岸壁の天端高はT.P.+1.41~2.11m(C.D.L.+2.00~+2.70m)である。このため、厚岸漁港湖南地区では高潮により海面が上昇し、その際に生じる波浪の越波により発生したものと考えられる。

写真-2.3 厚岸町における道路の浸水状況 (提供：厚岸町)

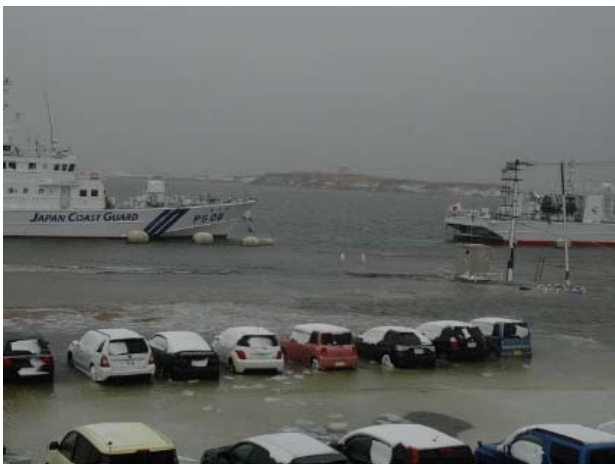
写真-2.4 根室港根室港区における浸水状況
 (提供：根室港湾事務所)

根室港根室港区での最高潮位に対する各港の岸壁等の天端高を表-2.3に示す。表-2.3より根室市西浜町及び穂香地区を除いて天端高は最高潮位よりも低いことが分かる。このため、根室半島根室海峡側における港湾及び漁港での浸水の要因は海面が高潮により海面が岸壁等よりも高くなり、さらに、その際に生じる波浪の越波も加わって発生し、被害が拡大したものと考えられる。なお、根室港根室港区の岸壁の天端高はT.P.+1.10~1.70m(C.D.L.+2.00~2.60m)であり、全ての岸壁において最高潮位を下回った。また、根室市西浜町及び穂香地区における浸水は、高潮により海面が上昇し、その際に生じる波浪の越波により発生したものと考えられる。

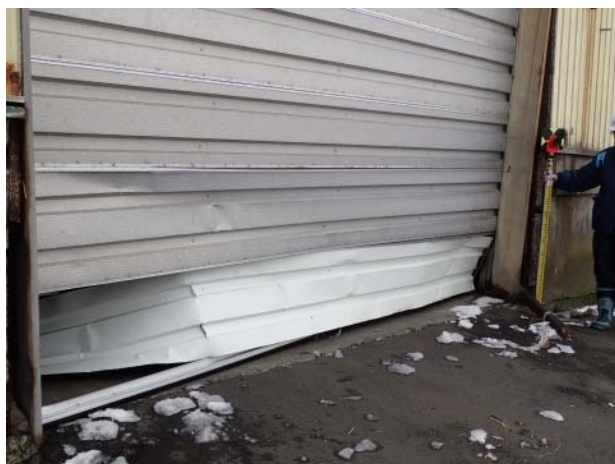
写真-2.5 根室港根室港区におけるシャッター損壊状況
 (提供：根室港湾事務所)

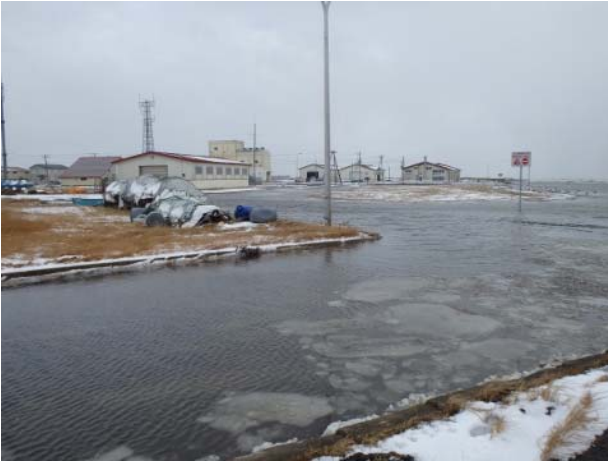
はしりこたん
 走古丹地区では図-2.28 に示す範囲において浸水が生じた。また、本別海地区では図-2.29 に示す範囲において浸水が生じ、道路が浸水した(写真-2.6)。床丹地区では図-2.30、春別地区では図-2.31 に示す範囲において浸水が生じた。尾岱沼地区では図-2.32 に示す範囲において浸水が生じ、道路が浸水した(写真-2.7)。

写真-2.6 別海町本別海地区における道路の浸水状況
(提供：別海町)

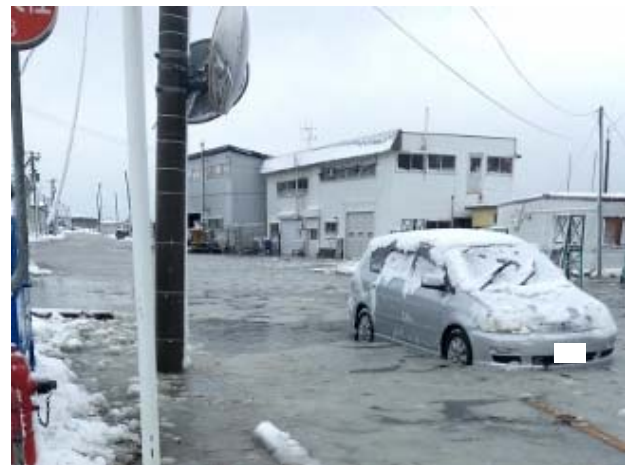
写真-2.7 別海町尾岱沼地区における浸水状況
(提供：別海町)

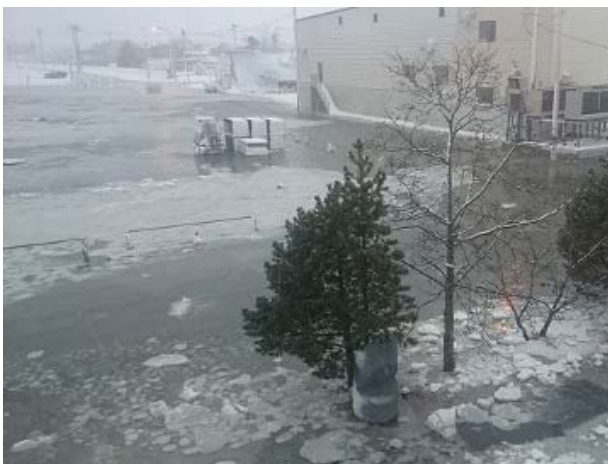
写真-2.8 標津漁港における道路の浸水状況
(提供：標津町)

+1.20~1.80m(C.D.L.+1.90~2.50m)である。このため、浸水は高潮により海面が上昇し、その際に生じる波浪の越波により発生したものと考えられる。

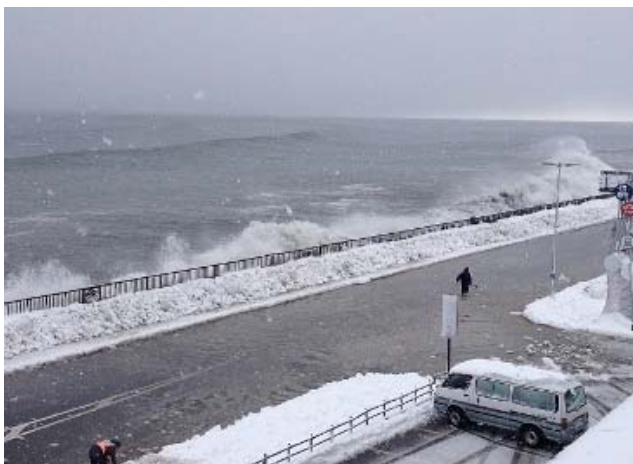
羅臼町海岸町において浸水が生じた箇所の高さは T.P.+3.00m(C.D.L.+3.56m)程度である。このため、浸水は高潮によりが上昇し、その際に生じる波浪の越波により発生したものと考えられる。

写真-2.9 羅臼町における越波による道路の浸水状況
(提供：羅臼町)

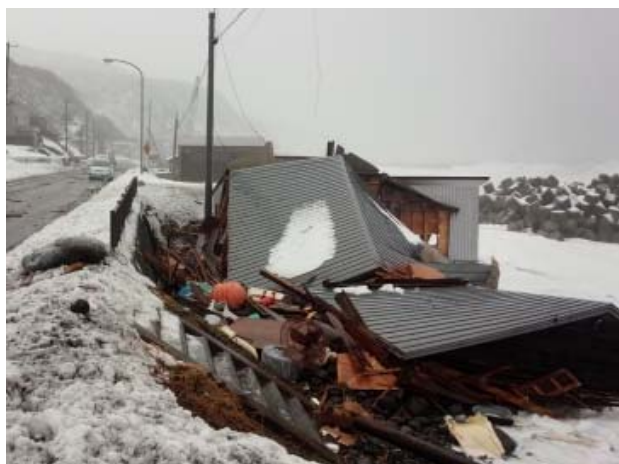
写真-2.10 越波により倒壊した昆布番屋
(羅臼町海岸町地区, 提供：羅臼町)

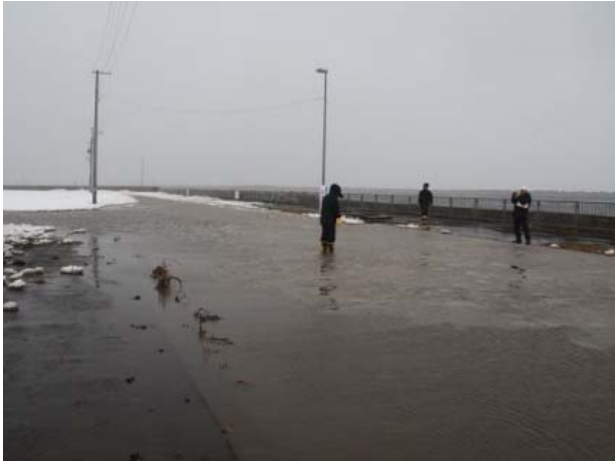
写真-2.11 網走港新港地区における道路の浸水状況
 (提供：網走市)

図-2.39は網走港の潮位と海面気圧の変化を示したものであり、最高潮位は12月17日11:00にT.P.+0.75m(C.D.L.+1.46m)を記録した。最高潮位に対して浸水が生じた岸壁の天端高はT.P.+0.99~1.49m (C.D.L.+1.70~2.20)である。このため、浸水は高潮によりが上昇し、その際に生じる波浪の越波により発生したものと考えられる。

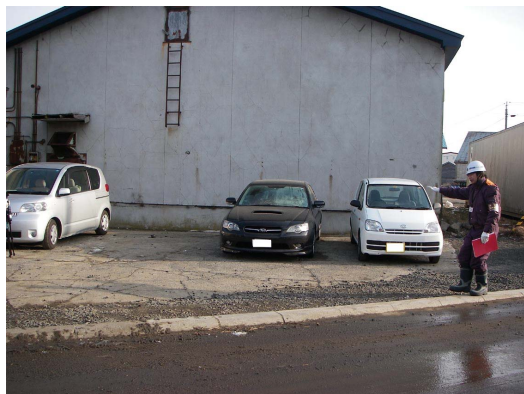
写真-4.11 ボンネットまで水没していた車（中央黒い車）
※ナンバープレートを隠す画像処理を行っている
