TECHNICAL NOTE of National Institute for Land and Infrastructure Management, No.875

TECHNICAL NOTE of Public Works Research Institute, No.4302

November 2015

平成25年（2013年）台風26号伊豆大島土砂災害調査報告
Report on Investigations into Disasters in Izu Oshima Island Caused by Typhoon Wipha in 2013

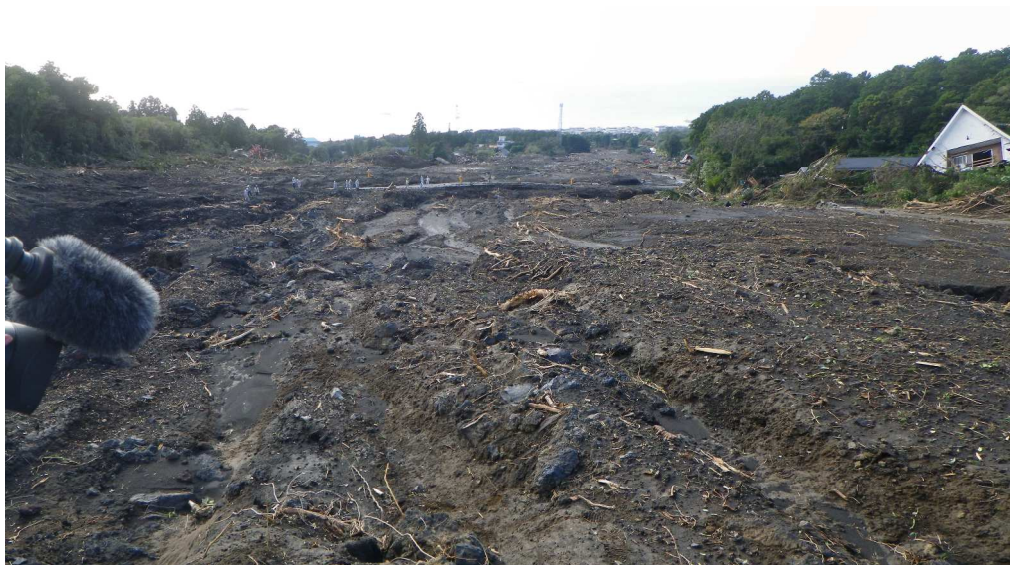
写真 2.3.2 土石流通過後の状況（神達地区）

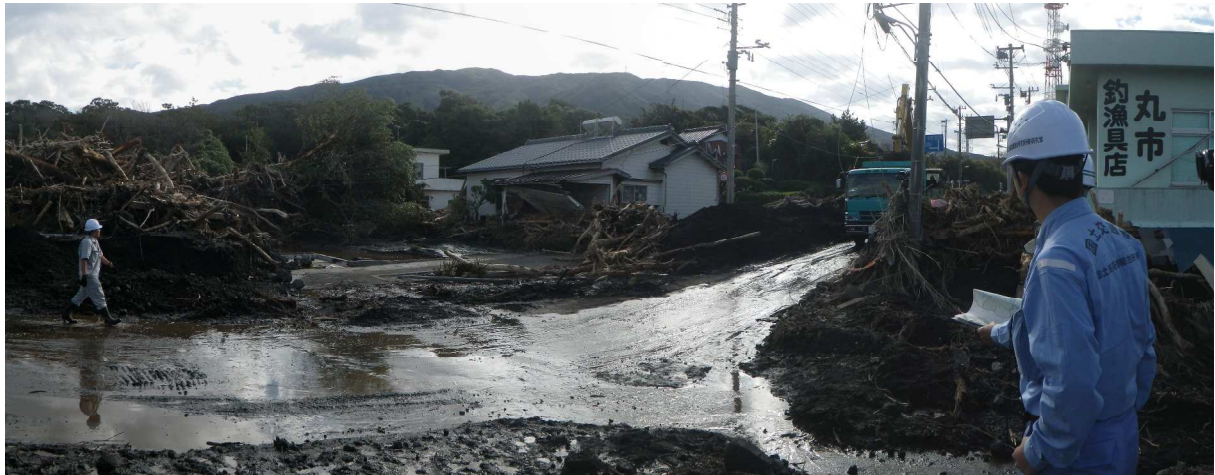
三原山中腹にある元町神達地区は、土石流の直撃により家屋の倒壊・流失、それによる人的被害が特に集中して発生した。住宅の基礎部を残して建屋全部が流失した建物が多い。周回道路（都道 208 号）周辺では、土砂・流木による建物被害と同時に、細粒の土砂が建物敷地内に流入し、大金沢周辺では、床上 1m 以上まで堆積した建物もある。土砂氾濫被害は元町港を含む海岸付近まで広がっていたものの、大金沢周辺を除くと 0.5m 以下程度の堆積であった。また、大金沢に架かる 3 箇所の橋梁付近では、流木による閉塞が見られ左右岸の住宅が氾濫による被害を受けた。

写真 2.3.3 下流域の土砂・流木氾濫状況（大金沢下流域）

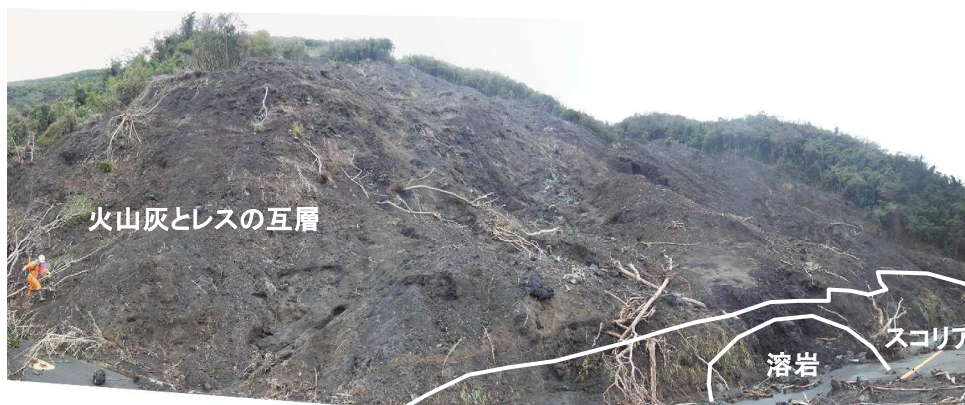
大金沢の上流には多数の表層崩壊が発生しており、ほとんどの崩壊は、崩壊深が1m以下と浅いことが特徴的であった。大金沢の土層構造は、下位から灰色の溶岩層(1~3m)、赤褐色のスコリア層^{*1}(1~3m)、灰黒色の火山灰と褐色のレス^{*2}の互層(1~5m)が分布する事が一般的であり、谷部では溶岩およびスコリア層が厚いことが特徴的である(写真3.1.1)。

写真 3.1.1 大金沢源頭部の崩壊状況

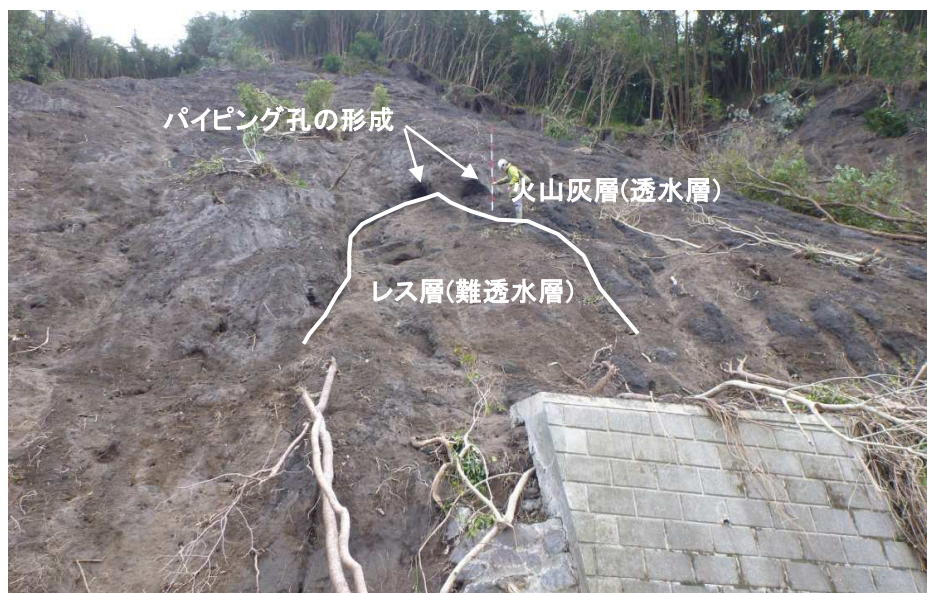
崩壊のほとんどは、火山灰とレスの互層部において、レス層上面がすべり面となり発生していた(写真3.1.2)。多くの崩壊地において、粘土分が多く難透水性のレス層上面に分布する火山灰層にパイピング孔が認められたことから、パイピングが崩壊発生に影響を及ぼしていたと考えられる。

写真 3.1.2 大金沢源頭部のパイピング発生状況

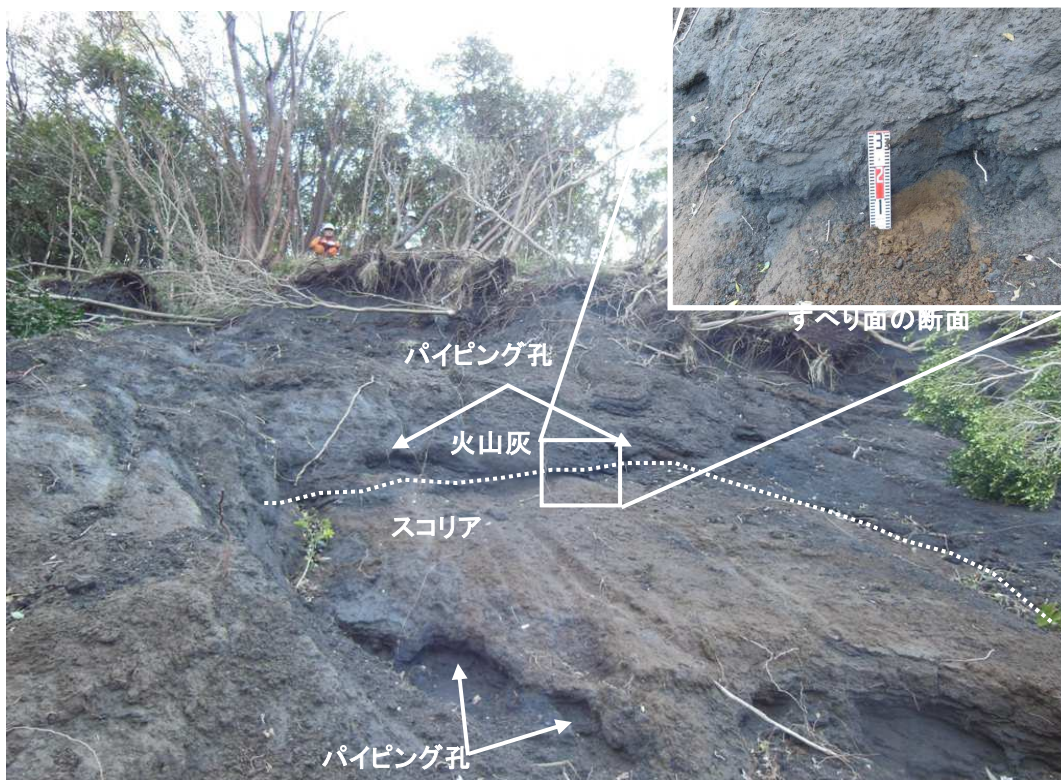
- ・崩壊面には、火山灰とレスの互層が分布しており、スコリア、溶岩などの露出は認められなかった。
- ・レス層をすべり面とし、その上位の火山灰層が崩壊していた（写真 3.1.15 の右上）。
- ・火山灰層とレス層の境界部にパイピング孔が多数認められた。
- ・崩壊深は、0.5～1.5m 程度と浅い。

写真 3.1.15 崩壊地①の全景およびすべり面の断面

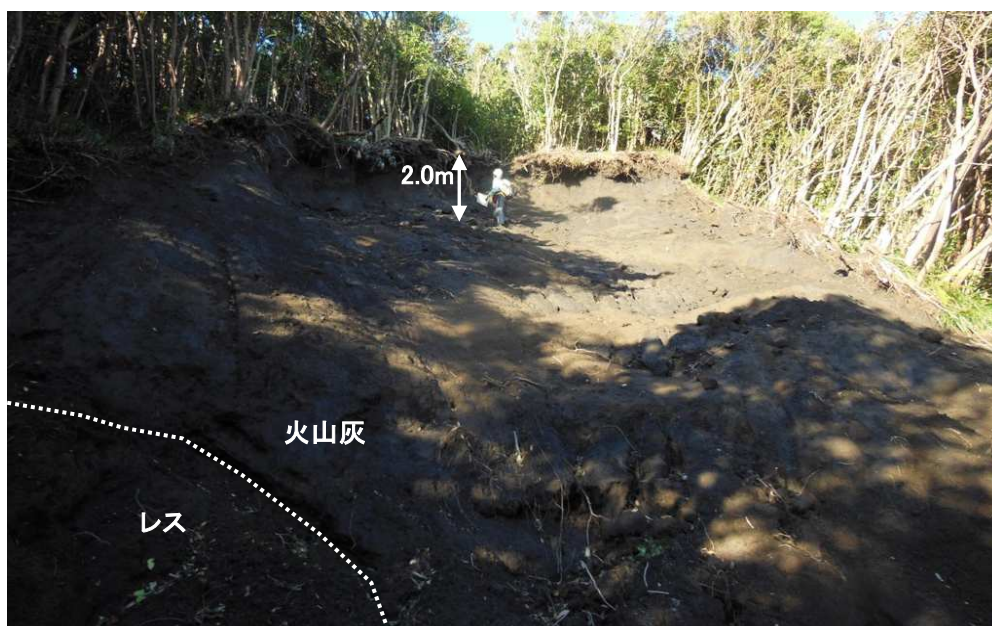
- ・崩壊面には、火山灰とレスの互層が分布しており、スコリア、溶岩などの露出は認められなかった。
- ・レス層をすべり面とし、その上位の火山灰層が崩壊していた。
- ・崩壊深は、1.0～2.0m 程度と周辺の崩壊に比較し、若干、深い事が特徴的である。

写真 3.1.17 崩壊地③の全景

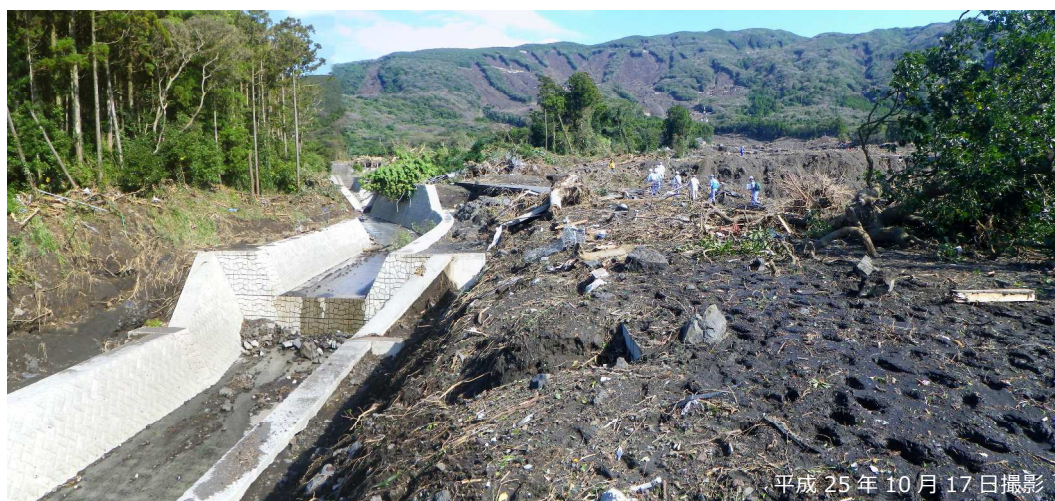
写真 3.2.10 溪流保全工への左岸側からの土石流流入状況

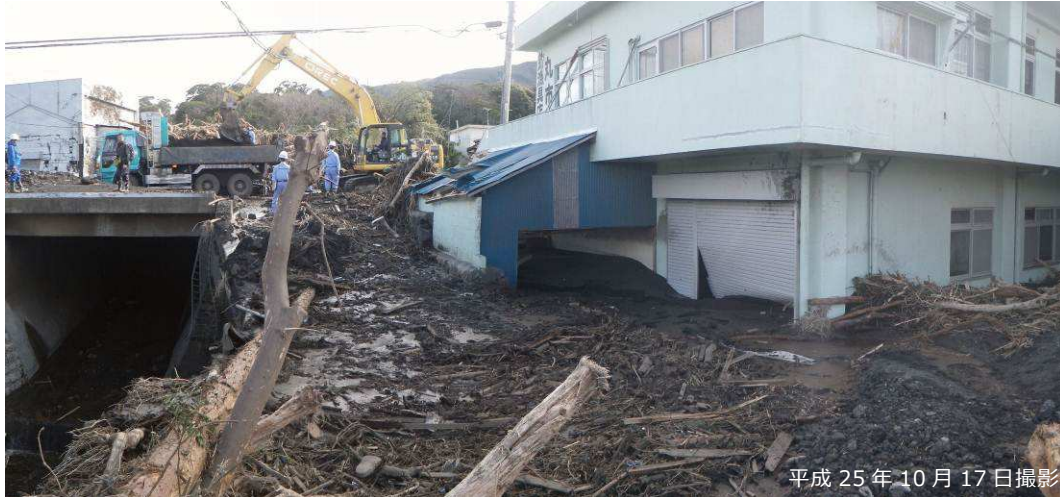
写真 3.2.12 元町地区内（大金沢と周回道路との交点付近）の被災状況

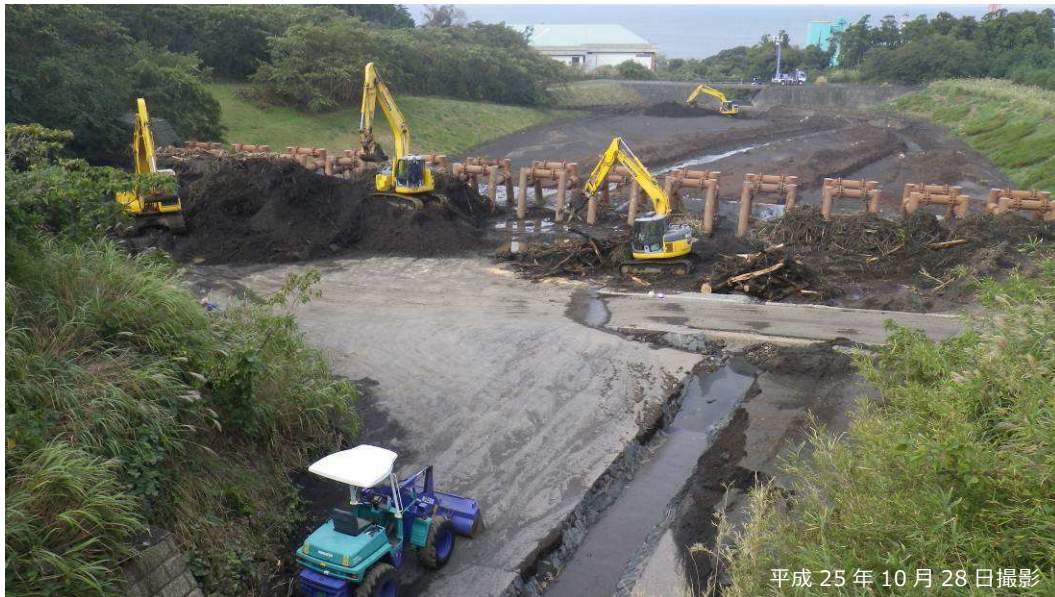
平成 25 年 10 月 28 日時点の踏査では、除石・除木作業が行われていたが、堆積土砂等の状況から、八重沢 P-4 砂防堰堤と比較すると明らかに流木は少なく、細粒土砂（火山灰）の堆積が主体であることが認められた（写真 3.2.19、写真 3.2.20）。

写真 3.2.19 八重沢堆積工（鋼製スリット部）の除石・除木作業状況

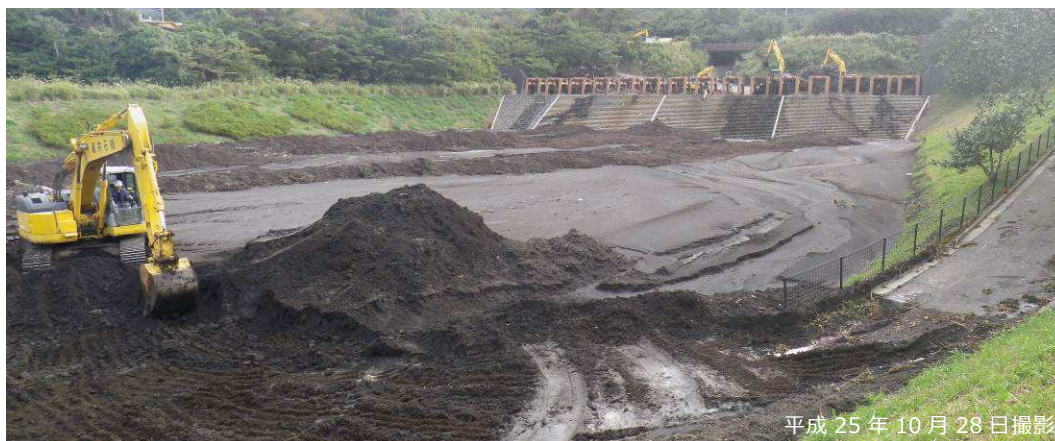
写真 3.2.20 八重沢堆積工（堆積地内）の除石・除木作業状況

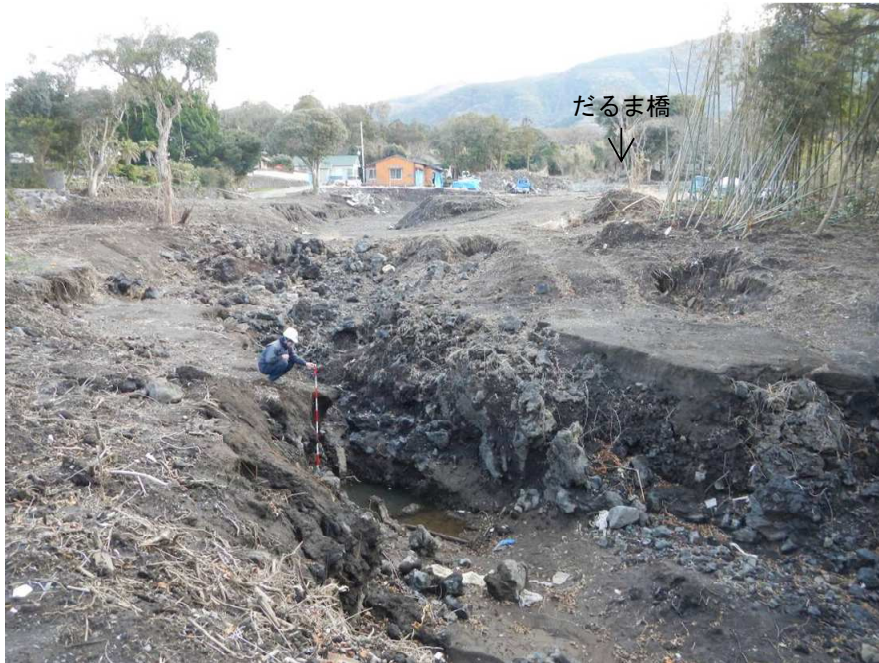
この区間には丸塚橋とだるま橋の2つの橋があり、災害直後はいずれも流木により閉塞していた。上流から流下してきた流れは、閉塞した橋の上流で宅盤が低い方を選択的に流下したものと考えられる。その結果、丸塚橋付近から下流では左岸側を、だるま橋付近から下流では右岸側を流下する複雑な経路をとったと考えられる。現地では、だるま橋下流の右岸側に、洗掘による深さ 2.0m 程度の流路が確認された（写真 3.4.7）。

写真 3.4.7 洗掘によって形成された流路

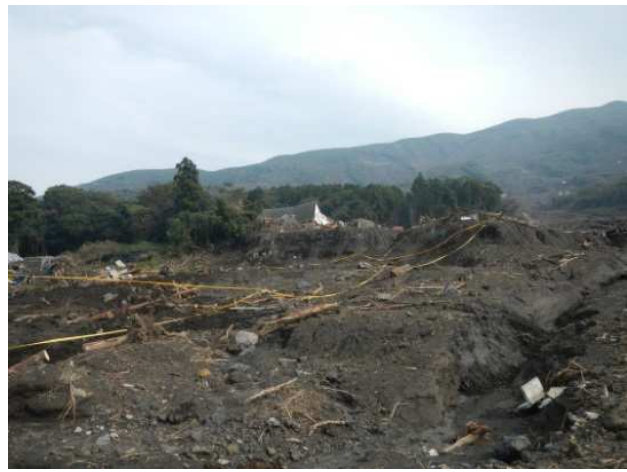
神達地区では土砂流下範囲は，外縁部を除き，ほとんどの建物は残されておらず，痕跡も外縁の建物やガレキ，樹木の擦痕，飛沫痕跡などに限られる。稲荷神社のある尾根は，左右の土砂流下範囲を隔てる状態で残っており，流下範囲の中心部には，ガリー状の深い侵食が発達している。残存した建物の衝突痕跡は大半が1.5m以上，最大で6.0mのものもあり，倒壊状況から，相当の力をもつ土砂や流木で破壊されていることが推察できる（写真 3.6.2）。

写真 3.6.2 土砂流下状況（神達地区）

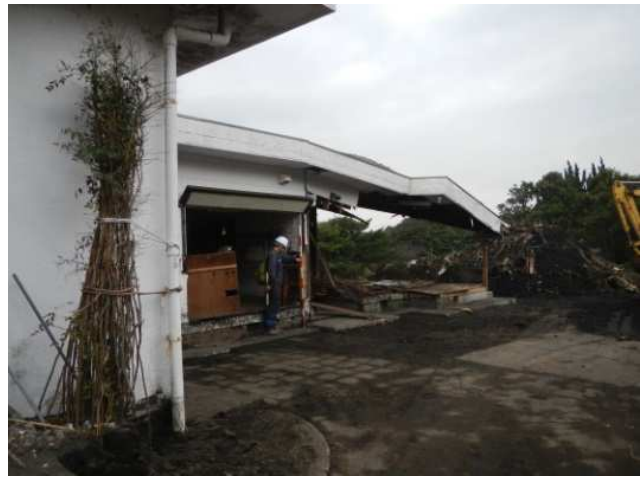
この区間の土砂流下範囲及び痕跡は大金沢の流路から左右岸約 100m 以内に限られる。ホテル椿園周辺と状況は似ており、流路付近には損傷が大きく倒壊、流失した建物がある一方で、少し外側では土砂堆積が床上に及んでも、建物が残存している箇所もある。ただし、元町橋周辺では特に被害が大きく、建物への衝突痕跡も多く、倒壊、流失した建物も存在する（写真 3.6.4）。特に右岸側の建物への被害が大きく、1 階が一部流出している建物もあった。痕跡高も 2.0m 以上の地点も多く、最大で 5.0m であった。

写真 3.6.4 土砂流下状況（丸塚橋～元町橋；左岸側）

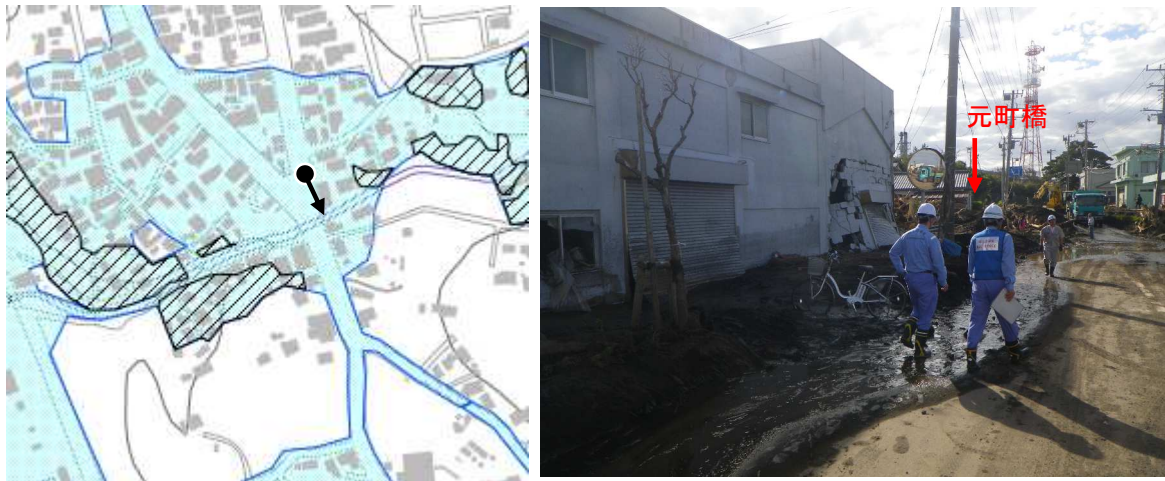
元町橋周辺では、建物に流木やガレキが衝突し、建物が大きく損傷しているケースもあり、聞き取り調査では、元町橋を 2 階建ての家が流れた等の証言がある。元町橋右岸の倉庫の痕跡高は 1.8m であった。また、元町橋よりやや下流の大金沢流路周辺では、衝突痕跡は確認さ

れないが、厚く土砂が堆積し、最大で 1.7m 以上土砂が堆積した建物もあった（写真 3.6.5）。
 この区間は、大金沢に沿って勾配が急な区間になっており。大金沢左岸の道路に沿って流下した土砂が一段低くなっている建物敷地内へ流入したことが推察された。

写真 3.6.5 土砂流下状況（元町橋周辺）

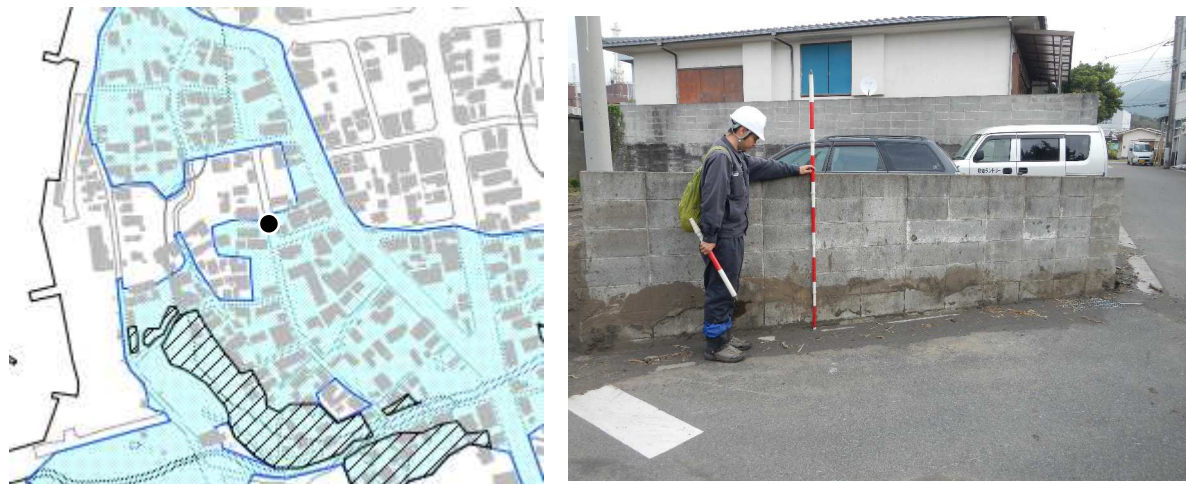
また、最も海岸沿いの街路の山側の建物敷地では、山側が擁壁になっており、擁壁の上から土砂が流入していた。土砂流下痕跡などから、概ね街路や建物敷地に沿って土砂やガレキが流下したのではないかと考えられる。

写真 3.6.6 土砂流下状況（元町橋下流）
