### 3.2 砂防施設の効果

### 3.2.1 伊豆大島総合溶岩流対策事業の概要

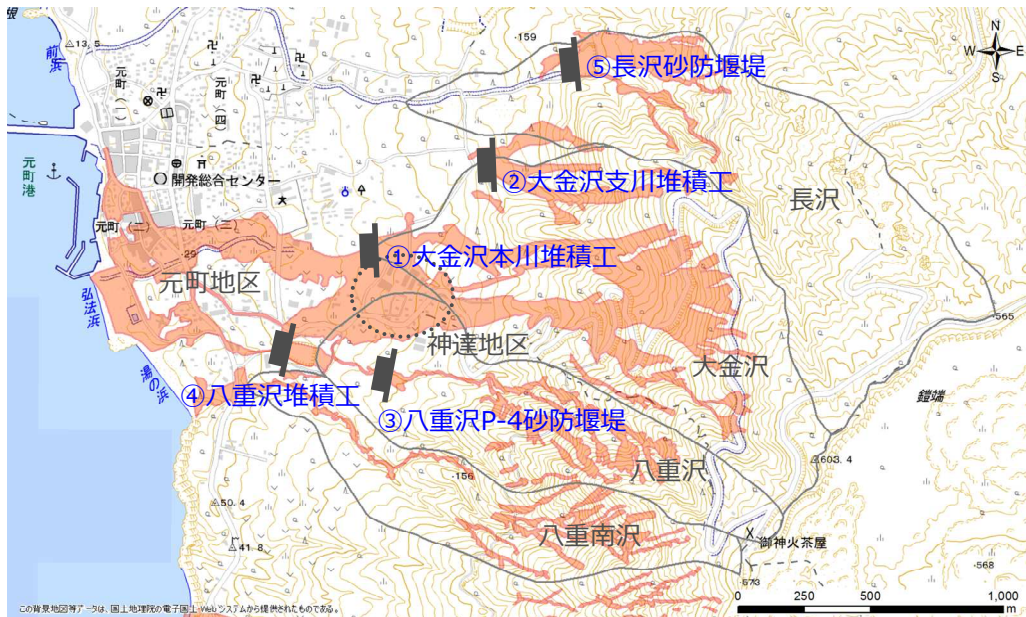
台風 26 号により顕著な崩壊・土石流が発生した大金沢，八重沢，長沢では，東京都の「伊豆大島総合溶岩流対策事業」により，堆積工（土石流を減勢し堆積させるための土石流・流木対策施設）や砂防堰堤等の施設整備が行われており，施設下流への土砂・流木流出の防止・軽減の効果が認められた（図 3.2.1，写真 3.2.1）。

図 3.2.1 土石流氾濫範囲（土木研究所調査）と砂防施設配置状況

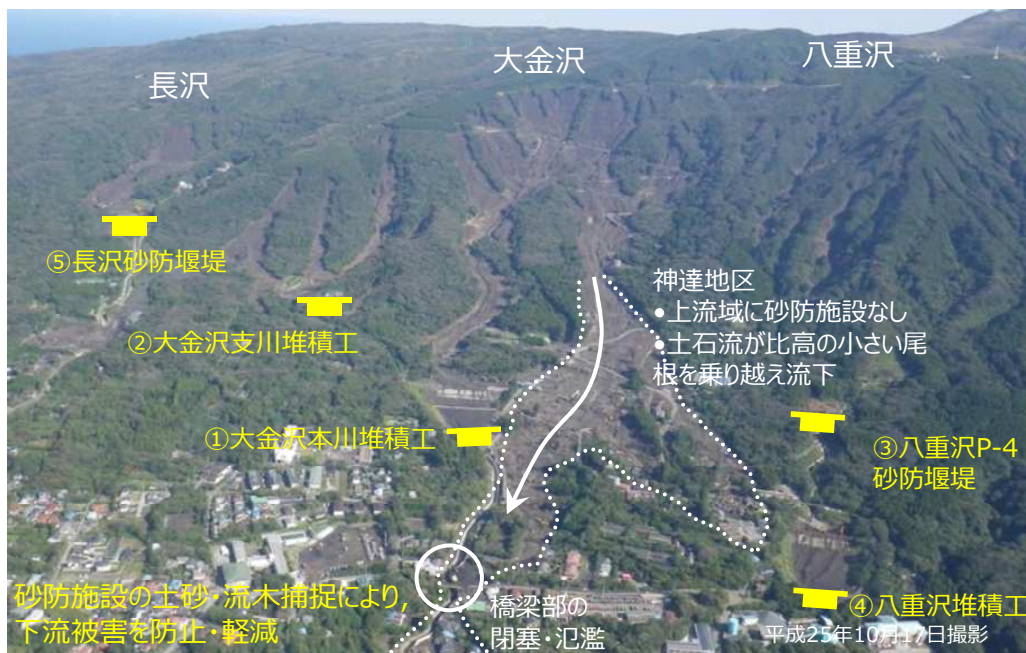
写真 3.2.1 土石流発生状況と砂防施設配置状況

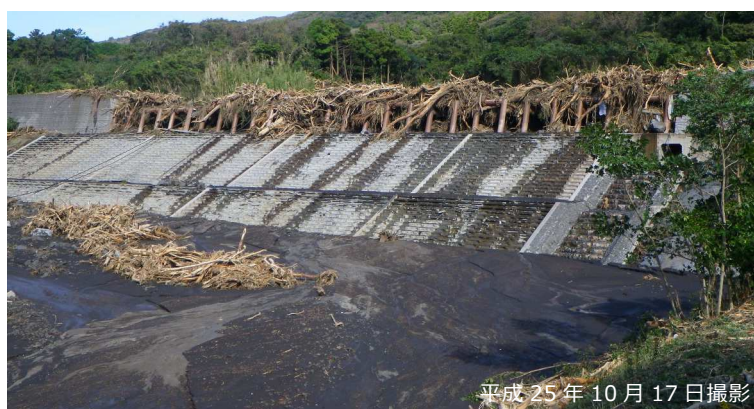
災害発生翌日 (平成 25 年 10 月 17 日) の踏査では、当該施設において大量の土砂・流木が捕捉されている状況が認められた。特に透過型堰堤の鋼製スリット部における大量の流木捕捉が特徴的であり、下流堆積地では細粒土砂 (火山灰) の堆積が顕著であった (写真 3.2.5, 写真 3.2.6)。

写真 3.2.5 鋼製スリットによる流木の捕捉状況

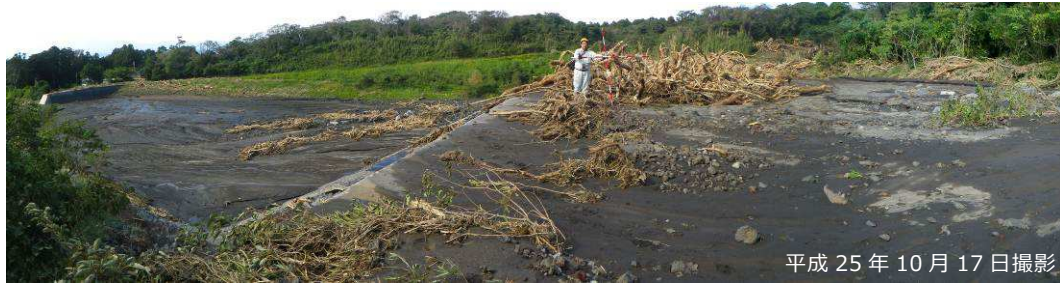
写真 3.2.6 大金沢本川堆積工による土砂・流木捕捉状況

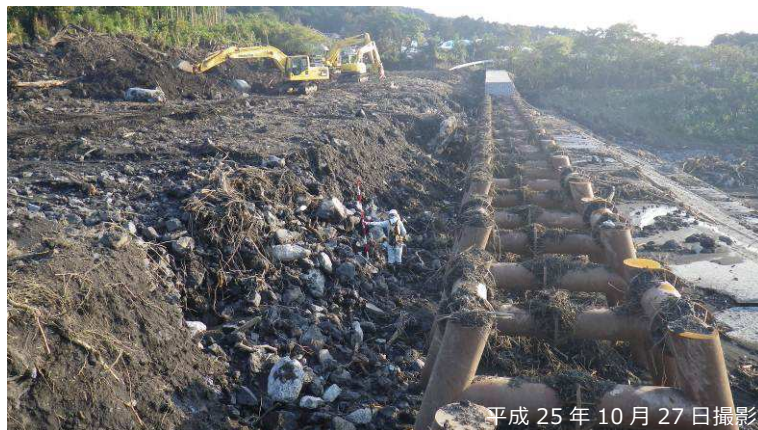
除石・除木後の鋼製スリット付近の堆積断面から、多数の巨礫が認められた（写真 3.2.7）。鋼製スリットの部材間隔約 2m と比較して、巨礫の礫径は最大で長径 1m 程度であった。また、下流堆積地では、除石や災害発生以降の侵食による堆積断面から、数 10cm 以上の細粒土砂が堆積していることが確認された（写真 3.2.8）。

以上の状況から、土石流の先端部と推測される巨礫や流木が鋼製スリット部を閉塞したことにより、上流堆積地での土石流捕捉が促進され、越流した土砂流に含まれる細粒土砂は下流堆積地で大量に捕捉されたと推察される。

写真 3.2.7 捕捉された土石流の堆積物

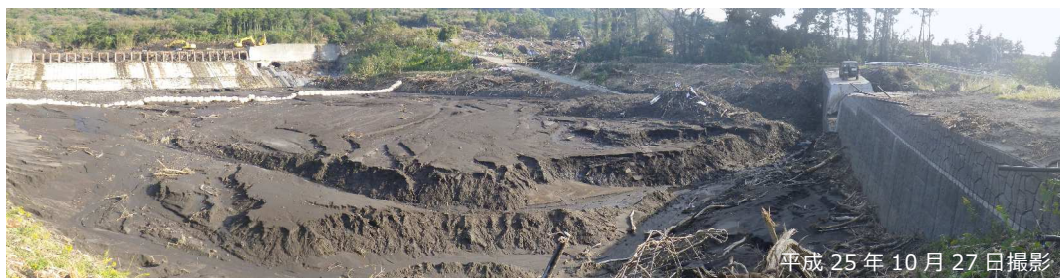
写真 3.2.8 堆積工による細粒土砂捕捉状況

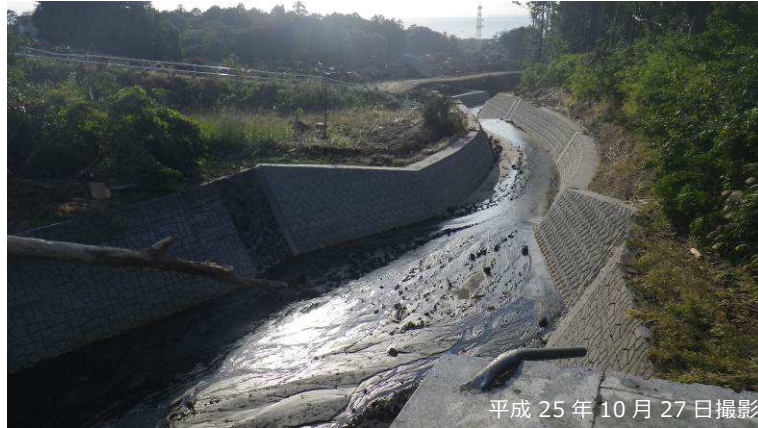
大金沢堆積工直下流の溪流保全工では、明瞭な土砂・流木の堆積は認められず、溪流保全工からの越流痕跡も認められなかった（写真 3.2.9）。当該区間を流下した土石流は、大金沢堆積工で概ね捕捉され、下流砂防堰堤を越流した土砂流等は溪流保全工内を安全に流下した

写真 3.2.9 大金沢本川堆積工直下流の溪流保全工の状況

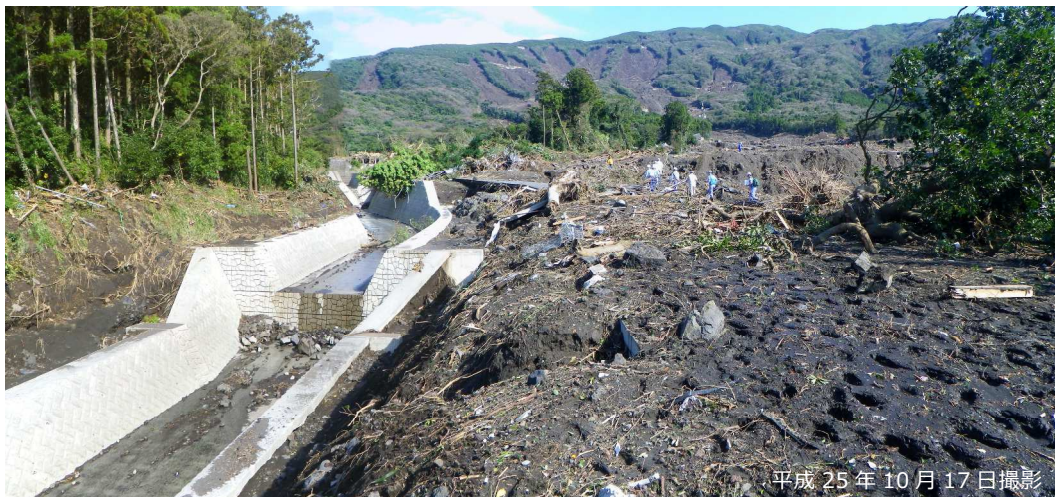
しかしながら、さらに下流区間において、神達地区に甚大な被害を与えた土石流が左岸側から流入し（写真 3.2.10）、流木等により橋梁部が閉塞した結果（写真 3.2.11）、下流の元町地区への氾濫被害が拡大し、甚大な人的・家屋被害が発生した（写真 3.2.12）。

写真 3.2.10 溪流保全工への左岸側からの土石流流入状況

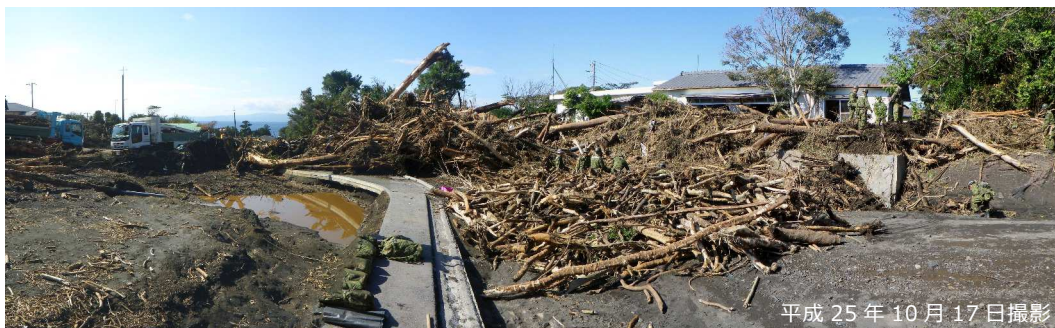
写真 3.2.11 橋梁部の閉塞に伴う溪流保全工内の土砂・流木堆積状況

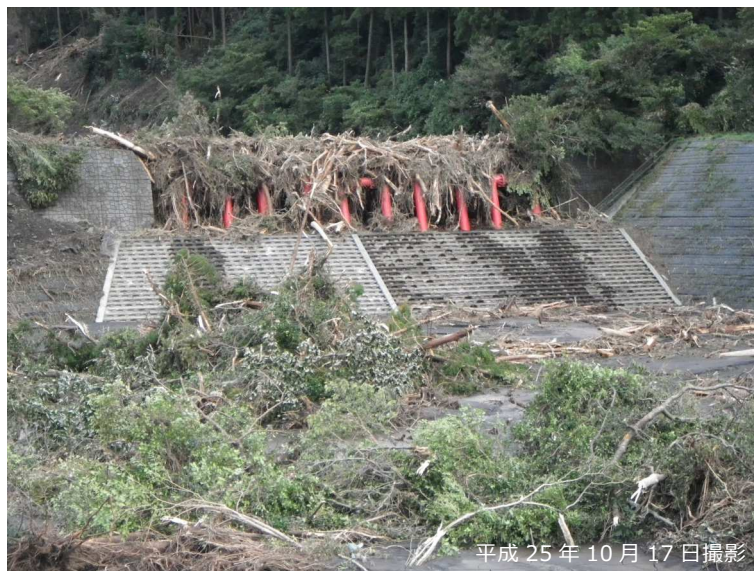
災害発生翌日（平成 25 年 10 月 17 日）の踏査では、当該施設において大量の土砂・流木が捕捉されている状況が認められ、特に透過型堰堤の鋼製スリット部における大量の流木捕捉が特徴的であった（写真 3.2.13）。また、下流の堆積地には、細粒土砂（火山灰）と流木の堆積が主体であり、巨礫はほとんど認められなかった（写真 3.2.14）。

写真 3.2.13 鋼製スリットによる流木の捕捉状況

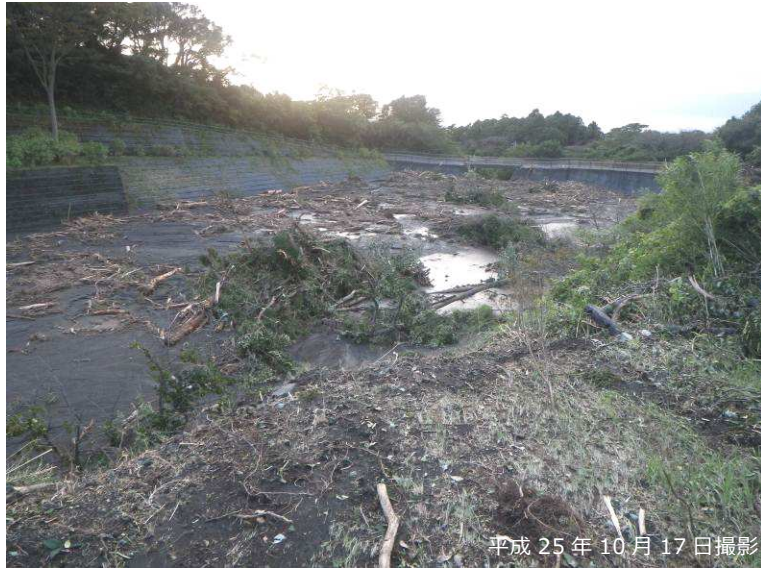
写真 3.2.14 堆積工による土砂・流木捕捉状況

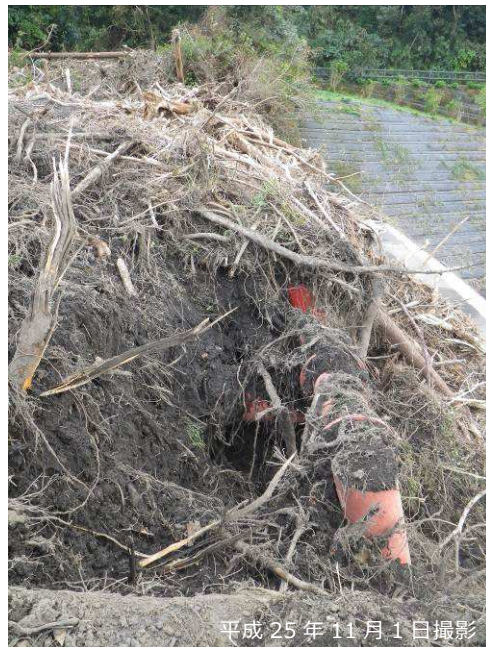
平成 25 年 11 月 1 日時点では、部分的に除石が行われていたものの、大部分の堆積物は災害後の状況を留めていたと考えられる。鋼製スリット部では、前面に流木の幹・枝・根が絡み合い閉塞しており、その間を細粒の火山灰が埋めるような形で土砂・流木が捕捉され、明瞭な巨礫の捕捉は認められなかった（写真 3.2.15）。

以上の状況から、流入した土石流は主に細粒土砂と流木で構成されていたと推察され、当該施設により大半の土砂・流木が捕捉され、下流への流出は限定的であったと考えられる。

写真 3.2.15 鋼製スリット部の土砂・流木捕捉状況

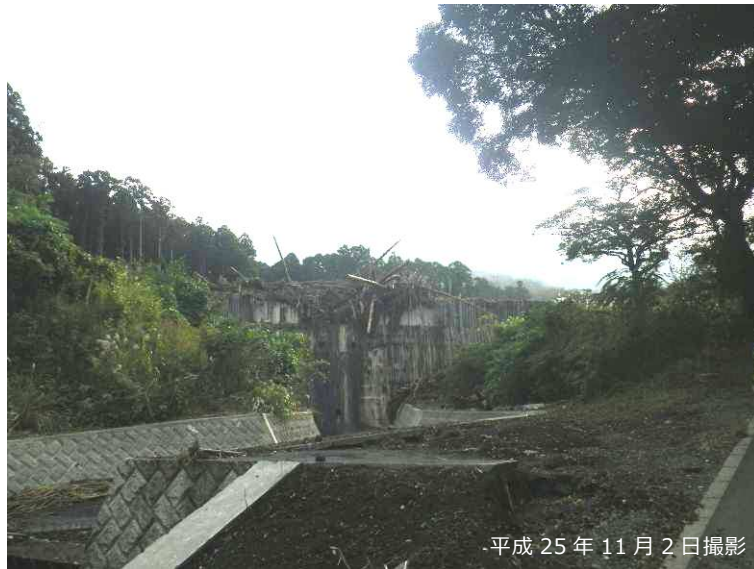
平成 25 年 11 月 2 日時点の踏査では、八重沢 P-4 砂防堰堤（不透過型、堤高 11.0m，堤長 102.5m）は（写真 3.2.16），土砂および流木を容量一杯捕捉している状況であり，顕著な流

写真 3.2.16 八重沢 P-4 砂防堰堤

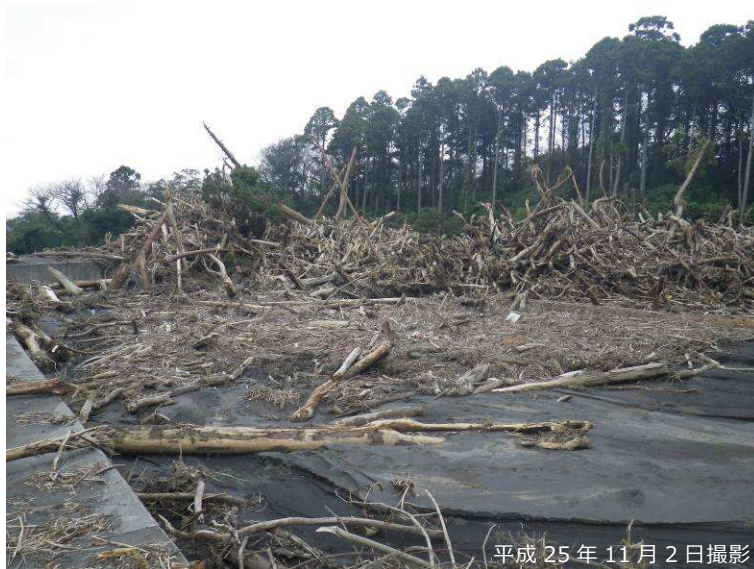
木の集積（山状の塊）が複数箇所確認された（写真 3.2.17）。また、流木の堆積は、砂防堰堤の堆砂末端から更に上流 50m 程度続いている状況が認められた。流木の樹種は主に広葉樹であり、植林による針葉樹の割合が少ないことから、上流部の崩壊に起因する流木が大半を占めていると推察される。

写真 3.2.17 八重沢 P-4 砂防堰堤の土砂・流木捕捉状況

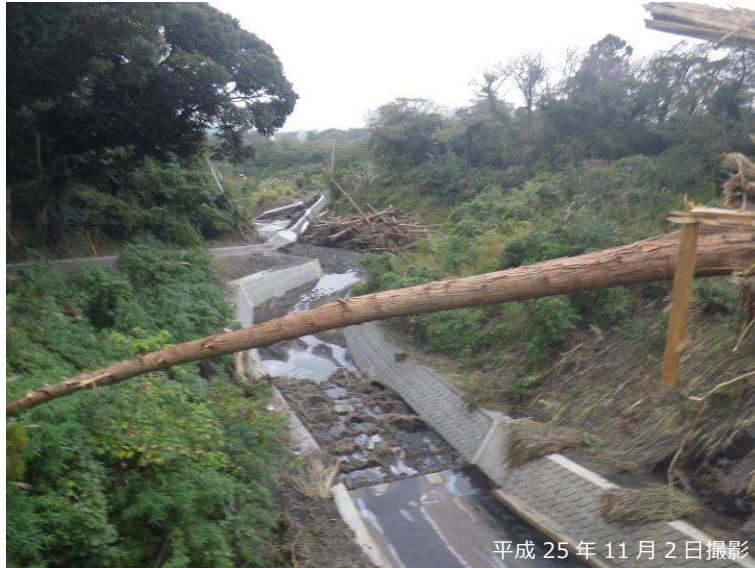
また、八重沢 P-4 砂防堰堤下流では、砂防堰堤を乗り越えた土砂・流木が屈曲部等で集積している状況が認められた（写真 3.2.18）。

写真 3.2.18 八重沢 P-4 砂防堰堤下流の溪流保全工の状況

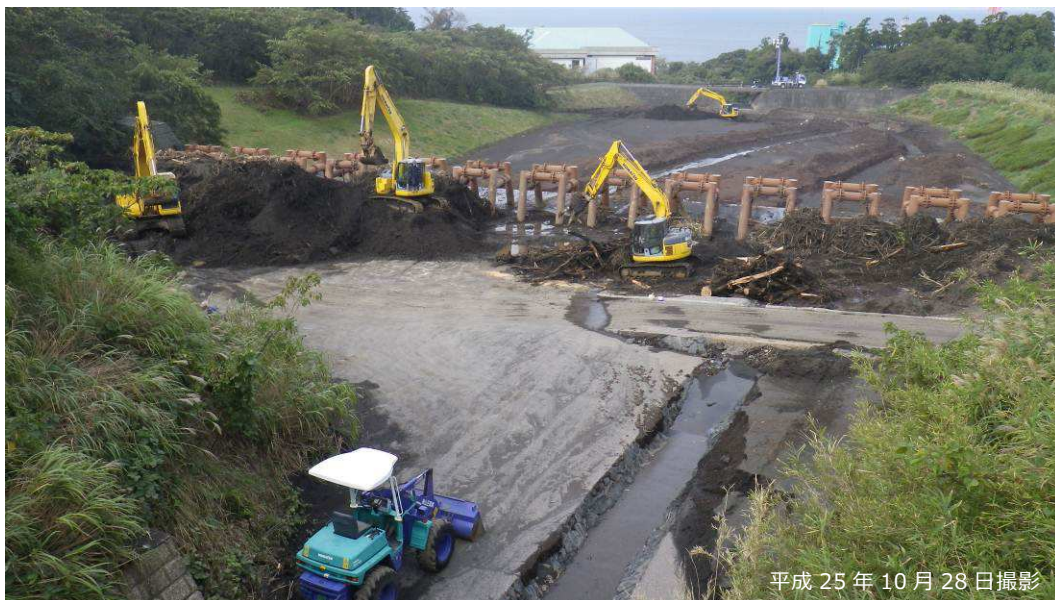
平成 25 年 10 月 28 日時点の踏査では、除石・除木作業が行われていたが、堆積土砂等の状況から、八重沢 P-4 砂防堰堤と比較すると明らかに流木は少なく、細粒土砂（火山灰）の堆積が主体であることが認められた（写真 3.2.19、写真 3.2.20）。

写真 3.2.19 八重沢堆積工（鋼製スリット部）の除石・除木作業状況

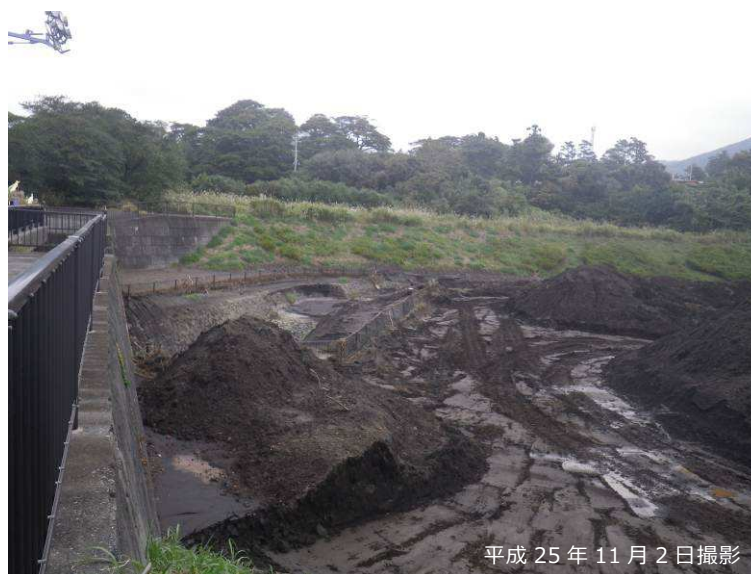
また、下流堰堤の水通し付近の堆積地内に設置された金属製のフェンスが倒れず存在していた（写真 3.2.21）。これは、八重沢 P-4 砂防堰堤および八重沢堆積工の上流透過型堰堤において大半の土砂及び流木が捕捉されたため、フェンスを倒すほどの流体力・衝撃力が生じる土砂・流木の流出は生じなかったものと推察される。以上のことから、八重沢 P-4 砂防堰堤及び八重沢堆積工により、下流における被害を軽減したものと考えられる。

写真 3.2.21 八重沢堆積工の下流端砂防堰堤の水通し部付近

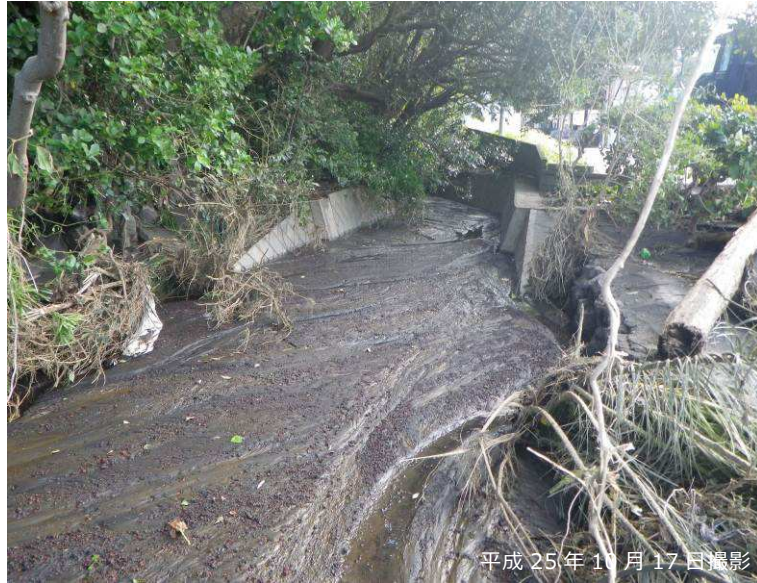
しかしながら、八重沢堆積工より下流では、島の周回道路である都道 208 号線と八重沢の交差部分において、堆積工を通過した細粒土砂による流下断面の閉塞により、氾濫及び家屋・事業所への土砂流入による被害が生じている（写真 3.2.22）。

写真 3.2.22 八重沢と周回道路交差点の閉塞状況

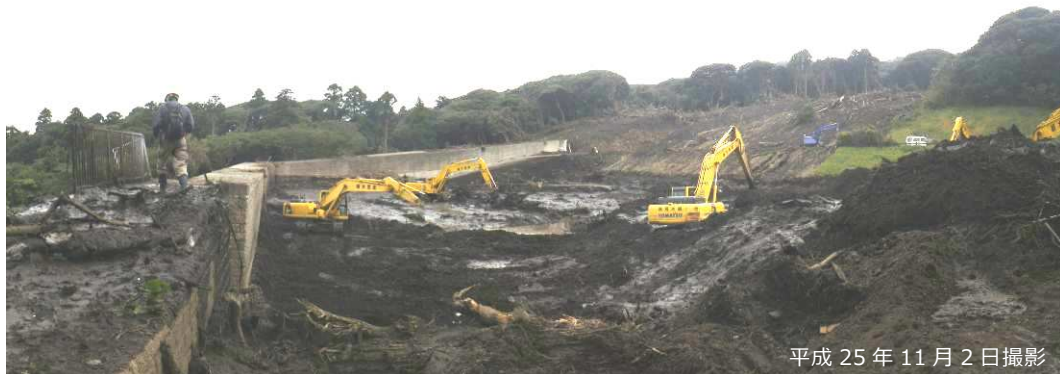
平成 25 年 11 月 2 日時点の踏査では、長沢砂防堰堤（不透過型、堤長約 170m、堤高約 13m）で除石・除木が行われていたが、堆積土砂等の状況から、細粒土砂（火山灰）が主体であり、流木の混入も多く認められた（写真 3.2.23）。

砂防堰堤左岸側を一部の土砂・流木が乗り越え、堤体上部に設置された管理用道路のフェンスが流失・倒伏していたが、堰堤下流 50m 程度の範囲で停止している状況が確認された。また、砂防堰堤下流の溪流保全工では、越流痕跡もほとんど認められなかったことから、大半の土砂・流木は当該施設で捕捉されており、下流への被害が防止・軽減されたものと考えられる。

写真 3.2.23 長沢砂防堰堤での土砂・流木の捕捉
