3.6 土砂流下範囲における被害発生時刻の時系列関係

そこで、本章では、大島町元町地区の大金沢を中心に、山腹での崩壊発生から海岸周辺での土砂堆積に至る土砂・流木の流下範囲と、その過程における被害発生時刻を明らかにすることを目的とし、痕跡調査及び聞き取り調査を実施した結果についてとりまとめた。

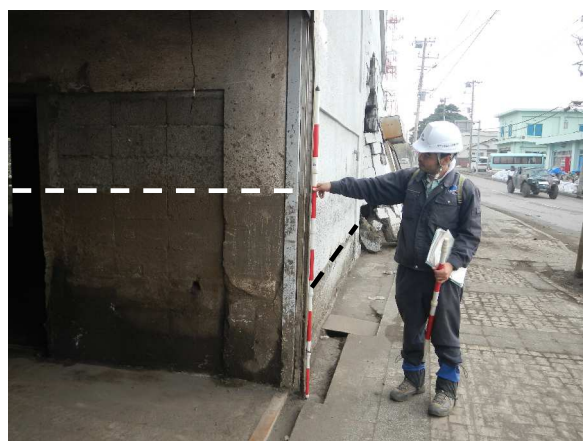
写真 3.6.1 複数の高さの痕跡の例

調査は、調査範囲内を徒歩で移動し、土砂の流下痕跡、住民の証言、立木や建物への衝突痕跡を記録した。これらの中には複数の痕跡が確認できる地点もあったが、本稿では土砂の流動を示す最大の高さとしている（写真3.6.1）。また、災害直後の10月17日～18日にかけて撮影された写真やインターネット記事を参考に、痕跡高を推定した地点もある。土砂の流下範囲は、国土地理院によって「地理院地図」として公開されている土砂流出箇所（国土地理院，2013a）をもとに、痕跡や住民からの聞き取りにより推定した。なお、本稿では痕跡の地表面からの高さを「痕跡高」とし、土砂が移動した痕跡が残る程度の土砂を含む流水が流れた範囲を「土砂流下範囲」とした。

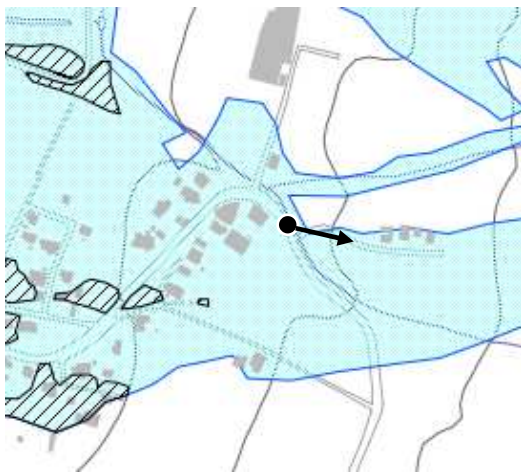
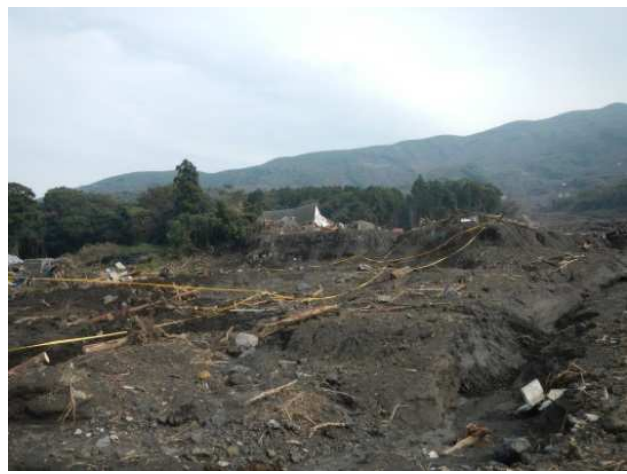
写真 3.6.2 土砂流下状況（神達地区）

神達地区では土砂流下範囲は，外縁部を除き，ほとんどの建物は残されておらず，痕跡も外縁の建物やガレキ，樹木の擦痕，飛沫痕跡などに限られる。稲荷神社のある尾根は，左右の土砂流下範囲を隔てる状態で残っており，流下範囲の中心部には，ガリー状の深い侵食が発達している。残存した建物の衝突痕跡は大半が1.5m以上，最大で6.0mのものもあり，倒壊状況から，相当の力をもつ土砂や流木で破壊されていることが推察できる（写真 3.6.2）。

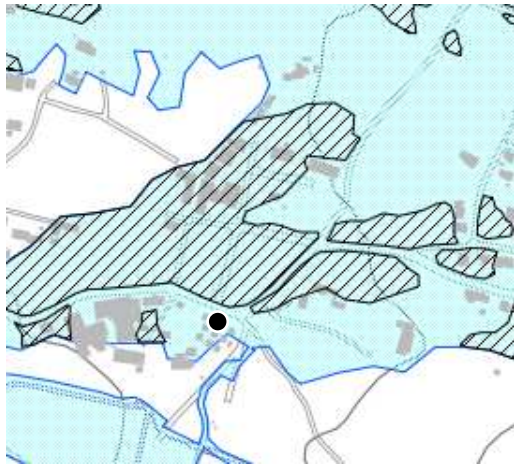
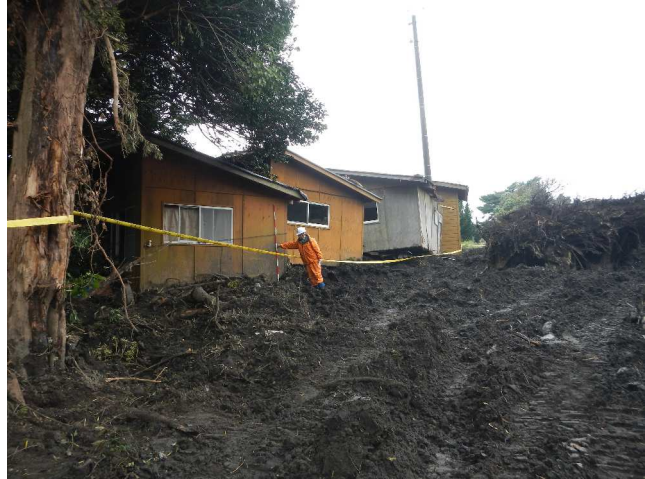
写真 3.6.3 土砂流下状況（神達地区：ホテル椿園付近製塩工場社員寮）

この一帯は，樹林が完全に流された範囲と残存した範囲が混在する地域である。ホテル椿園の南側テニスコートの海側の林内では土砂が薄く堆積し，停止していた。さらに，南側の製塩工場ではコテージ風の独身寮は，10棟のうち，7棟が大きく移動した。移動したもののうち，海側（西側）へ移動したものが2棟，南側に移動し樹林で停止したものが3棟，南西へ移動したものが1棟であった。移動状況から，南側，西側への移動はほぼ同時であったことが推察できる。土砂堆積はホテル椿園でも1m程度であった。

これに対して，ホテル椿園北側の大金沢堆積工下流流路の左岸側においては，上流の神達地区から連続して樹林が流出した状況であり，痕跡の確認も難しい状況であった。樹林も大部分が流出し，倒壊した建物が見られたが，丸塚橋付近になると，一部樹林が残存している。丸塚橋右岸の寺院の宅盤は丸塚橋の橋面から，4.0m近く高かったにもかかわらず，痕跡高は1.9mに及んだ。災害直後の写真で，この寺院には，1階天井付近まで流木の堆積が見られた。

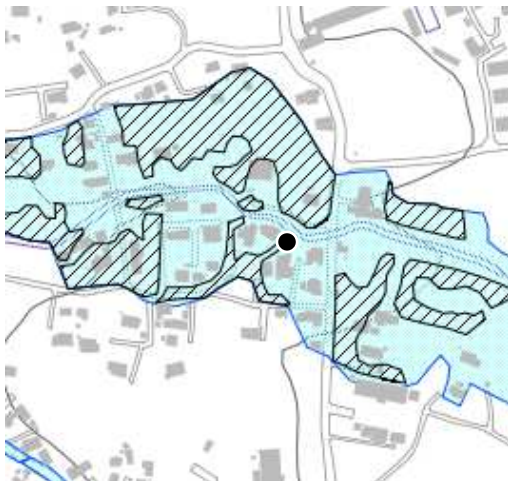
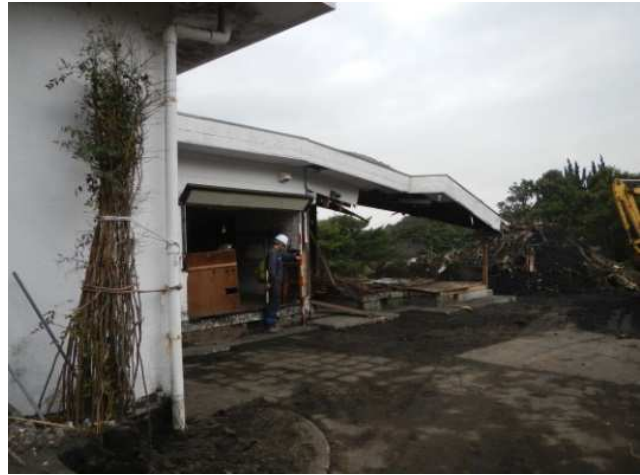
写真 3.6.4 土砂流下状況（丸塚橋～元町橋；左岸側）

この区間の土砂流下範囲及び痕跡は大金沢の流路から左右岸約 100m 以内に限られる。ホテル椿園周辺と状況は似ており、流路付近には損傷が大きく倒壊、流失した建物がある一方で、少し外側では土砂堆積が床上に及んでも、建物が残存している箇所もある。ただし、元町橋周辺では特に被害が大きく、建物への衝突痕跡も多く、倒壊、流失した建物も存在する（写真 3.6.4）。特に右岸側の建物への被害が大きく、1 階が一部流出している建物もあった。痕跡高も 2.0m 以上の地点も多く、最大で 5.0m であった。

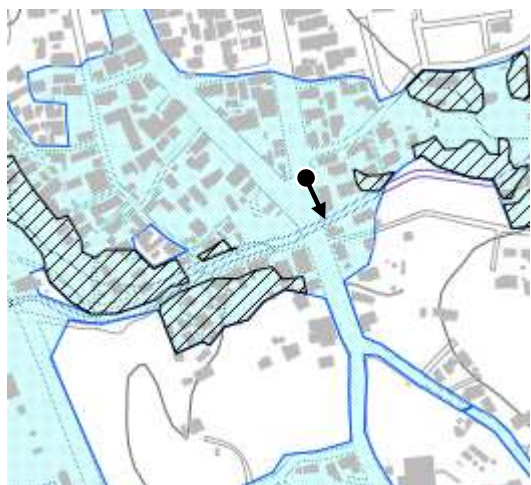
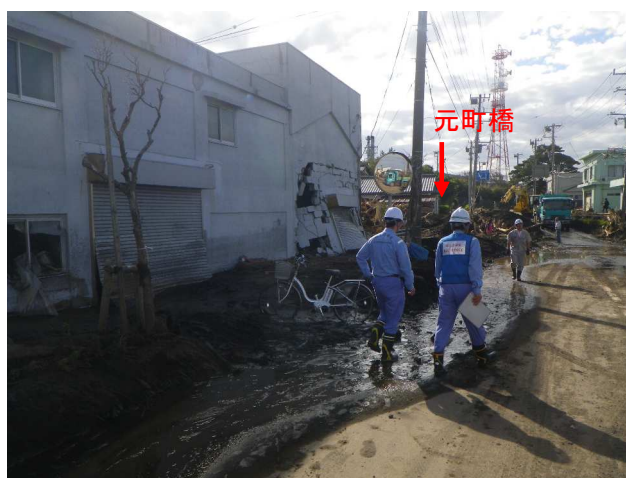
写真 3.6.5 土砂流下状況(元町橋周辺)

元町橋周辺では、建物に流木やガレキが衝突し、建物が大きく損傷しているケースもあり、聞き取り調査では、元町橋を 2 階建ての家が流れた等の証言がある。元町橋右岸の倉庫の痕跡高は 1.8m であった。また、元町橋よりやや下流の大金沢流路周辺では、衝突痕跡は確認さ

れないが、厚く土砂が堆積し、最大で1.7m以上土砂が堆積した建物もあった(写真 3.6.5)。

この区間は、大金沢に沿って勾配が急な区間になっており。大金沢左岸の道路に沿って流下した土砂が一段低くなっている建物敷地内へ流入したことが推察された。

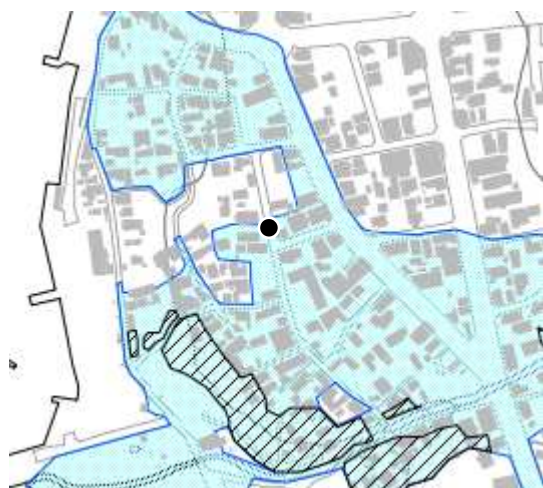
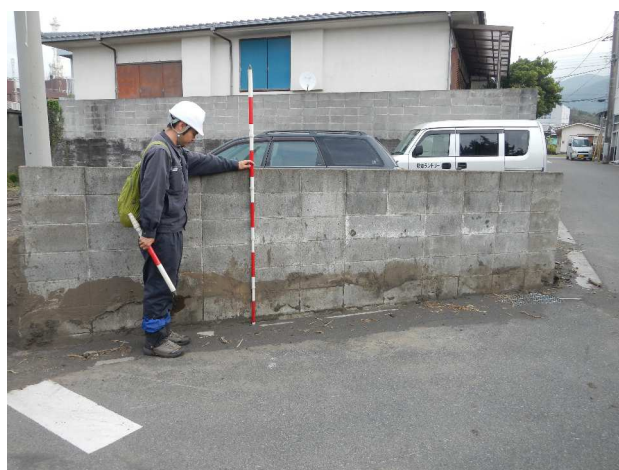
写真 3.6.6 土砂流下状況(元町橋下流)

大金沢右岸側の元町2丁目の大部分は、概ね75cm未満の土砂堆積範囲が広がり、間口が山側に開いているような建物や道路から一段下がった空き地や駐車場に土砂が流入しており、ブロック塀や建物の壁面に沿って土砂が流下した痕跡が残っていた(写真 3.6.6)。

また、最も海岸沿いの街路の山側の建物敷地では、山側が擁壁になっており、擁壁の上から土砂が流入していた。土砂流下痕跡などから、概ね街路や建物敷地に沿って土砂やガレキが流下したのではないかと考えられる。

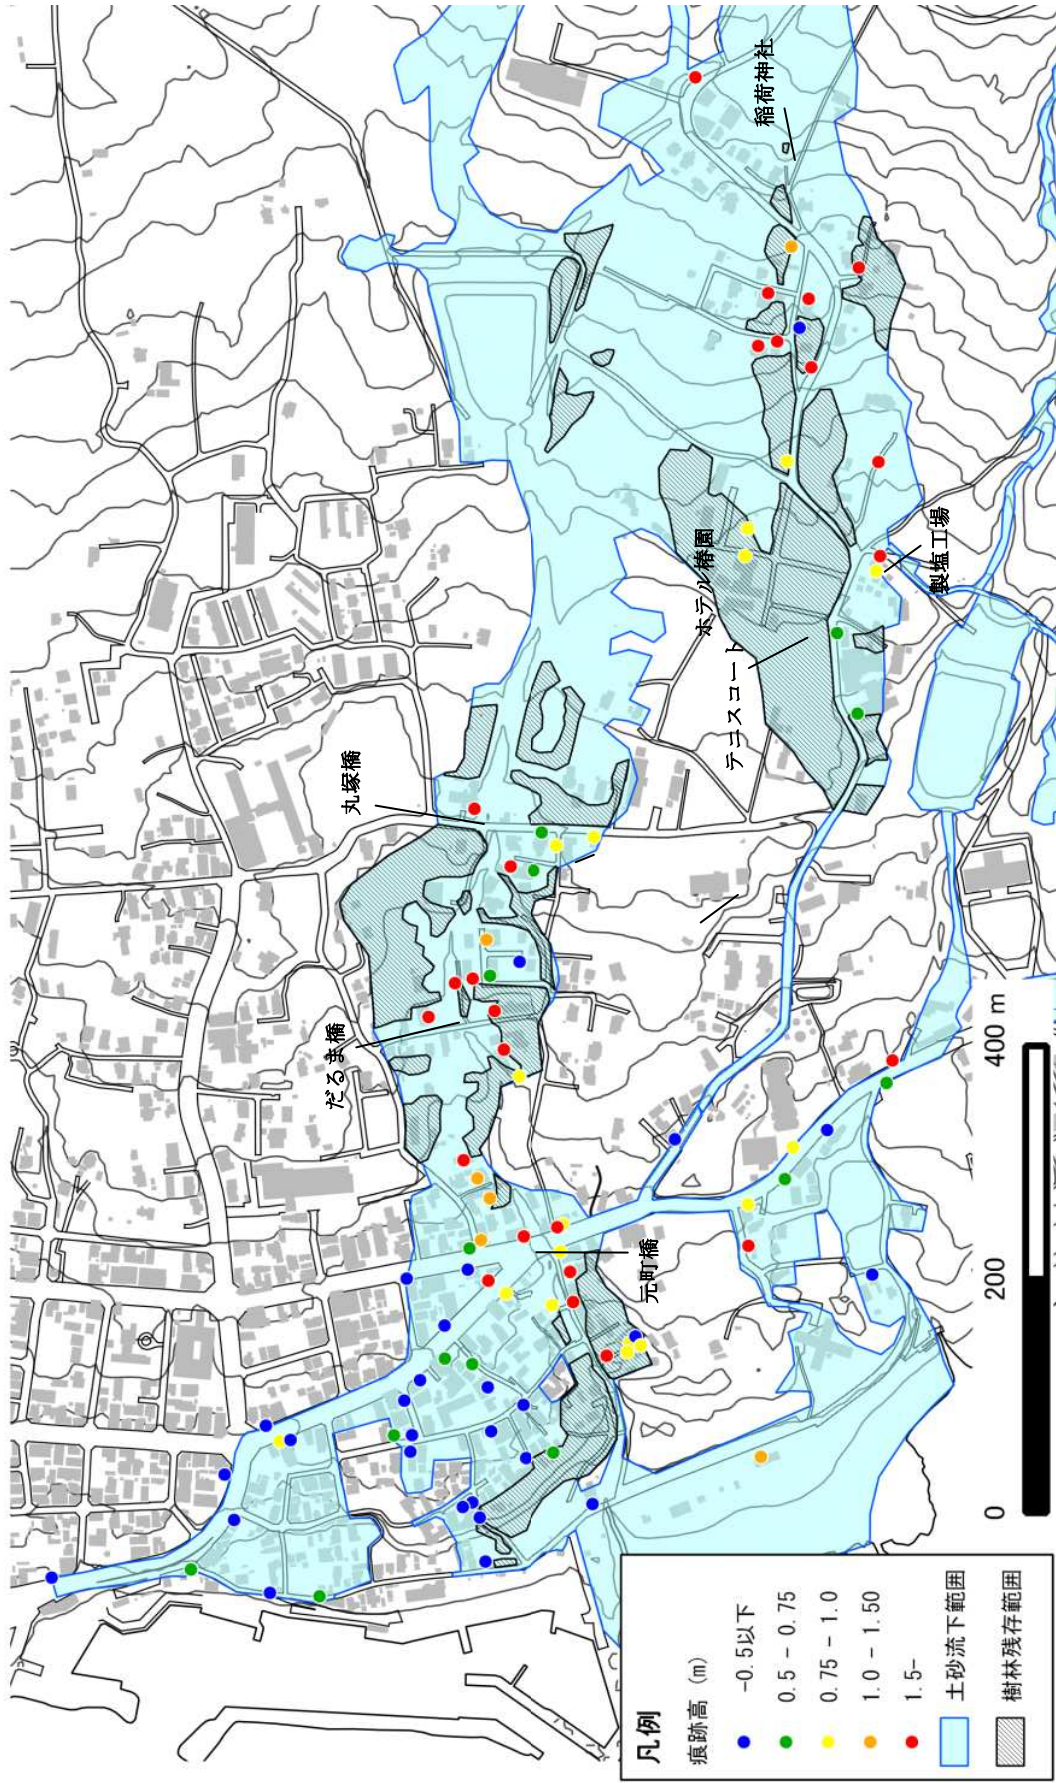
図 3.6.2 土砂流下範囲及び痕跡高

土砂流下範囲は，特に被害が甚大であった神達地区と大金沢周辺に加え，都道海側の元町2丁目では広範囲に75cm未満の土砂流下痕跡が分布しており，各地区の土砂流下痕跡の状況は次のとおりであった。

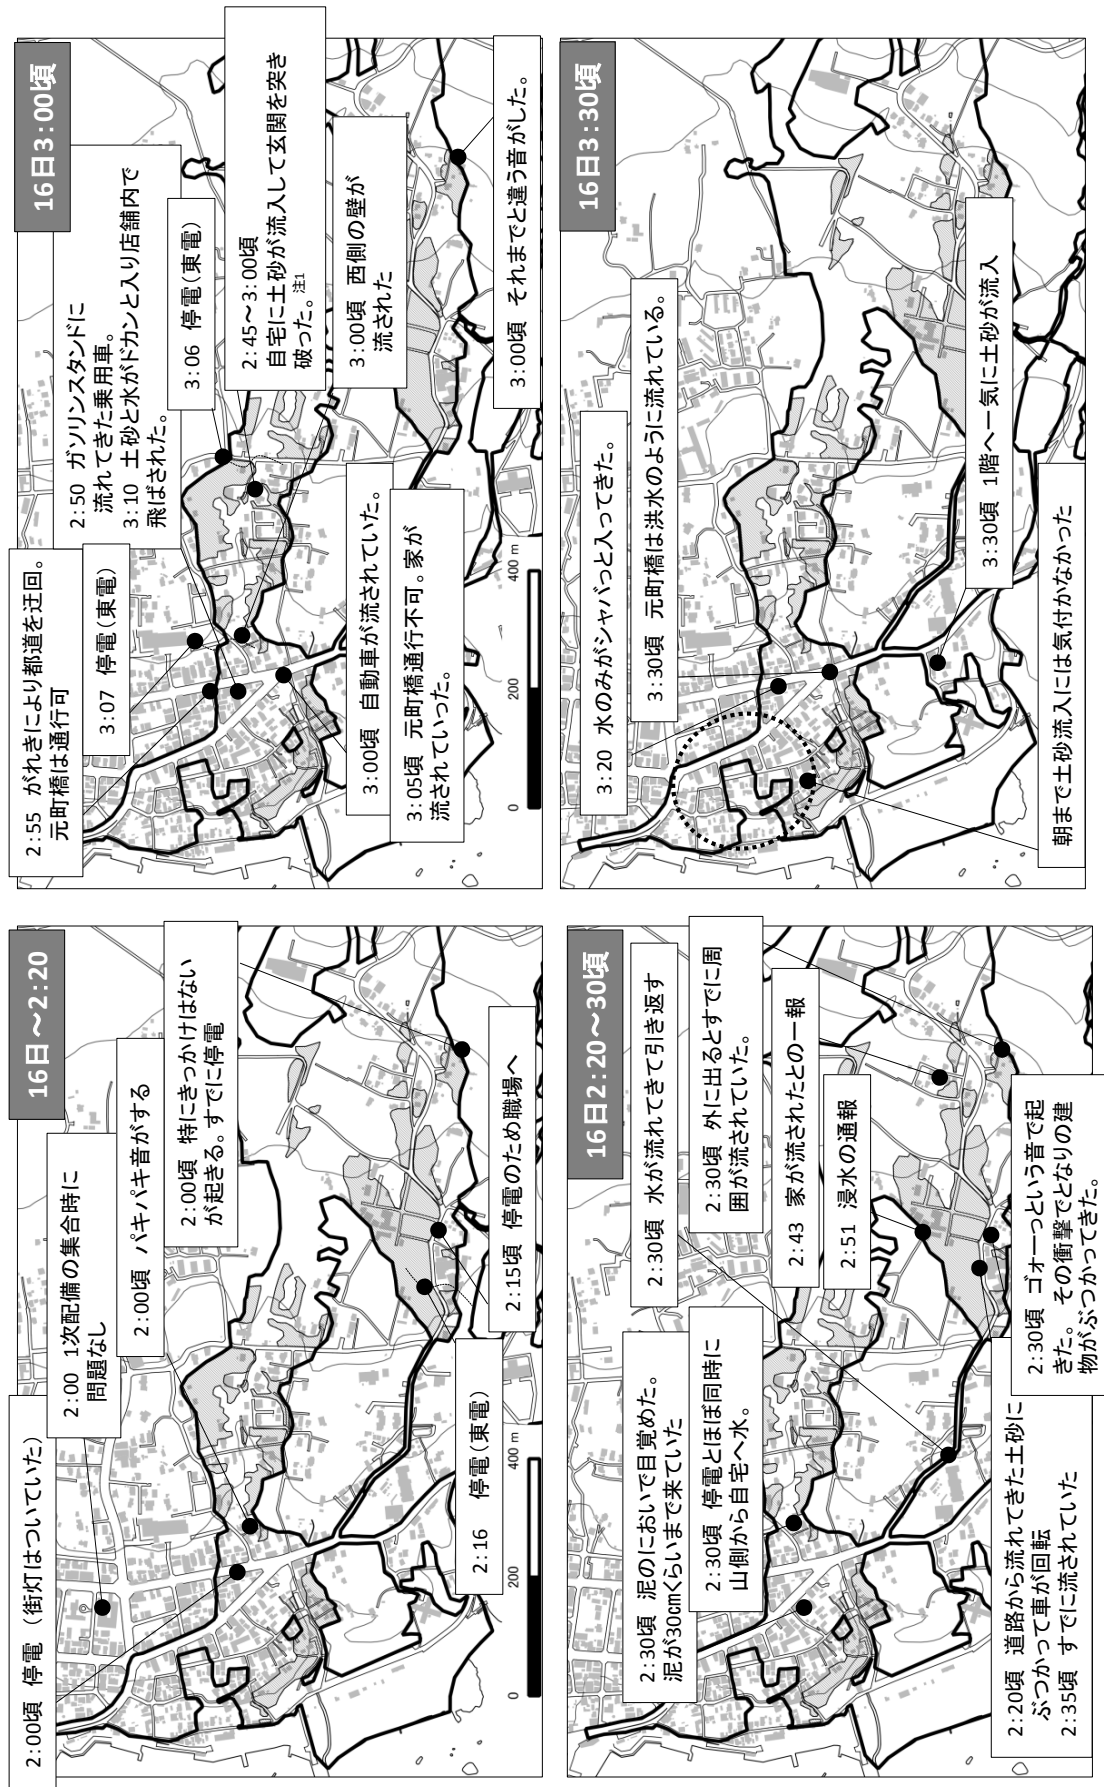
図 3.6.3 時刻ごとの土砂流出や被害に関わる事象

聞き取り調査から得られた情報を主な時刻と位置で図 3.6.3 に整理した。また、被害の発生時刻を、対象者別に4つの地区と時間帯に分けて整理すると、表 3.6.5 のとおりとなる。この結果、今回の豪雨による土砂移動に伴う被害は概ね次の4段階に分けられる。

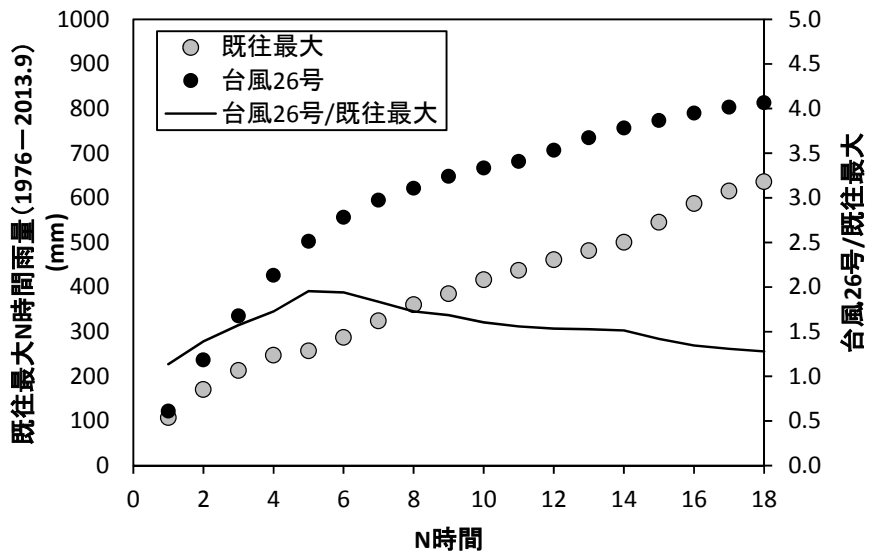
図 3.6.4 既往最大 N 時間雨量 (1976-2013.9) と台風 26 号の最大 N 時間雨量

そこで、1976年以降の全降雨の最大N時間雨量(1時間雨量～18時間雨量)と各時刻における超過状況を比較した。気象庁大島地点における1976年1月から2013年9月までの2,696降雨を用いた。なお、1降雨の定義は前後に24時間の無降雨期間をもつものとした。この既往最大値と、台風26号における最大N時間雨量を、図3.6.4に、各時刻におけるN時間雨量の既往最大値との比を図3.6.5に示す。図3.6.4より、台風26号では最終的には、1時間雨量を含むすべてのN時間雨量で、それまでの既往最大値を超えており、最も乖離していたのは、最大5時間雨量、6時間雨量であった。

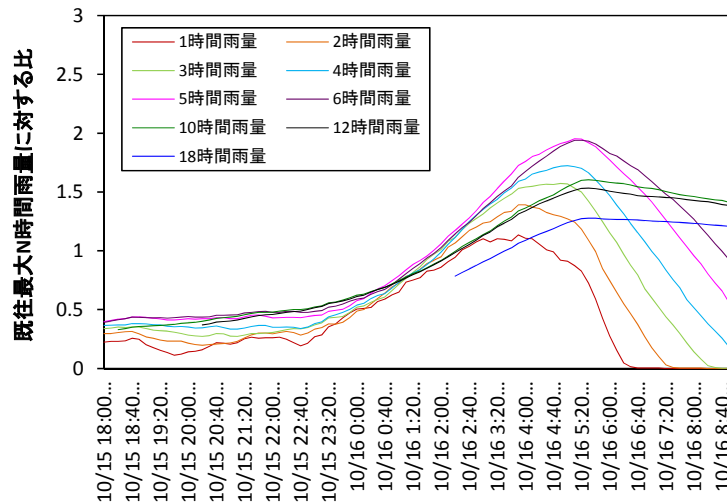
図 3.6.5 既往最大 N 時間雨量との比の時間変化

そこで、図3.6.5において、主な最大N時間雨量の既往最大値に対する比を時系列でみていくと、最初に既往最大値を超過するのは、1:50に5時間雨量、次いで2:00に3時間雨量、5時間雨量、6時間雨量、2:10になると2～7時間雨量がすべて、2:20になると2～9時間雨量すべて、2:30では1～13時間雨量すべてが、過去37年間の既往最大値を超過したことになる。これらの時間帯は、聞き取りで得られた最初の被害発生時刻とも一致しており、各最大N時間雨量が既往最大を上回り始めたころから、斜面崩壊の発生が始まったと考えられる。なお、2:30においても、既往最大に対する比は5時間雨量の1.23倍であり、神達地区を襲った最初の土砂移動現象が、既往最大雨量に対してはるかにかけ離れた豪雨によって引き起こされたわけではなかったことがわかる。
