国総研資料第877号

効率的な下水道管点検カメラ及び簡易な異常判定基準の開発

～下水道管きよの効率的な点検調査技術に関する共同研究報告書～

国土技術政策総合研究所 下水道研究部 下水道研究室
管清工業株式会社
株式会社カンツール

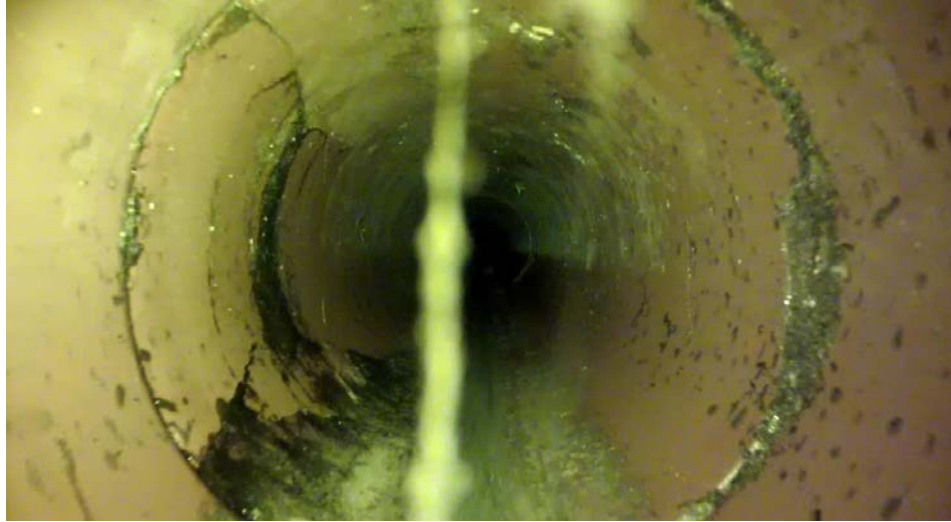
写真番号		
	1		
	構造的異常	項目	—
			A・B・なし
			(備考)
機能的障害	項目	土砂堆積	
		A・B・なし	
		(備考)

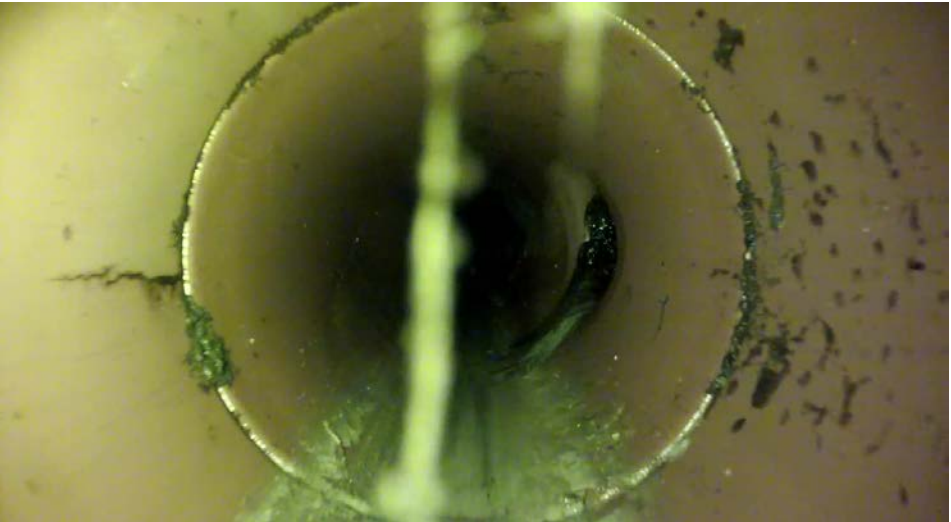
写真番号		
	2		
	構造的異常	項目	管軸方向クラック
			A・B・なし
			(備考)
機能的障害	項目	—	
		A・B・なし	
		(備考)

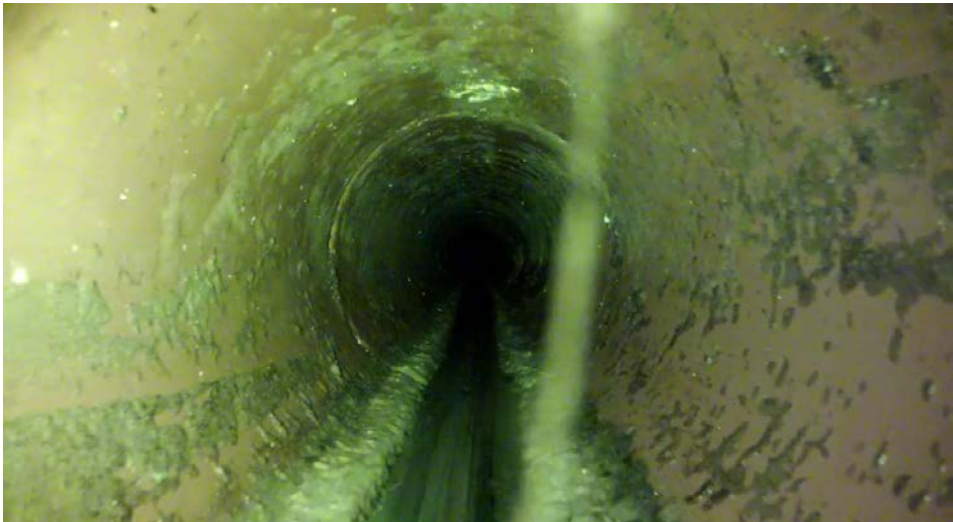
写真番号		
	7		
	構造的異常	項目	-
			A・B・なし
			(備考)
機能的障害	項目	土砂堆積	
		A・B・なし	
		(備考)

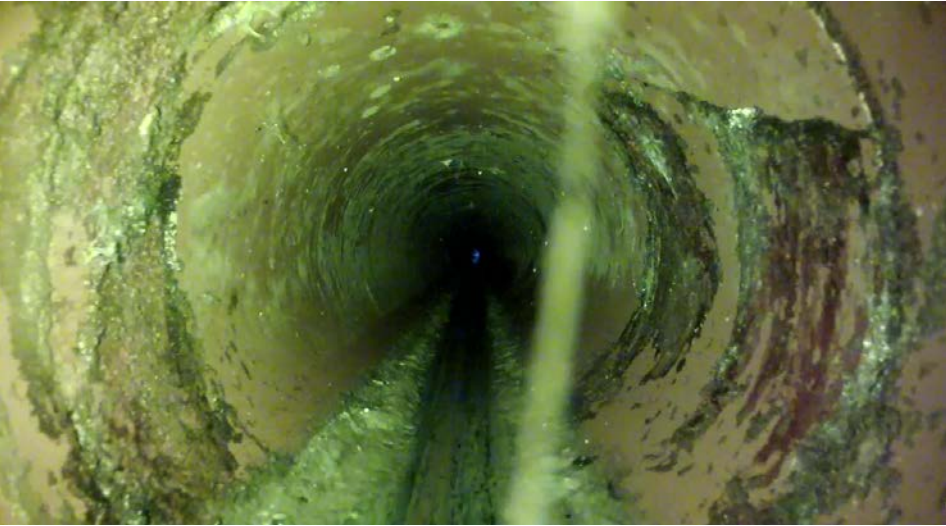
写真番号		16	
構造的異常	項目	管軸方向クラック	
		A・B・なし (備考)	
機能的障害	項目	浸入水及び油脂の付着	
		A・B・なし (備考)

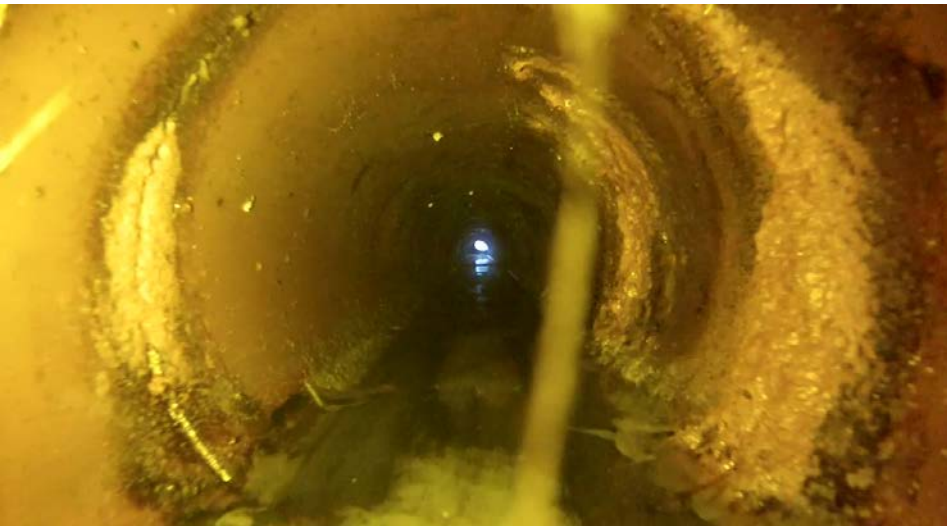
写真番号		17	
構造的異常	項目	管軸方向クラック	
		A・B・なし (備考)	
機能的障害	項目	浸入水及び土砂堆積	
		A・B・なし (備考)

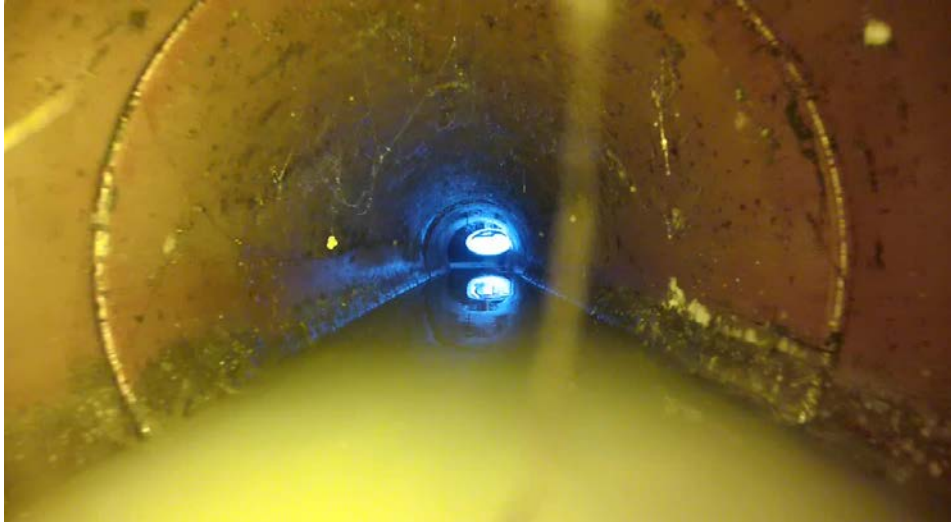
写真番号	
21	
構造的異常	項目 管軸方向クラック
	A・B・なし (備考)
機能的障害	項目 ー
	A・B・なし (備考)

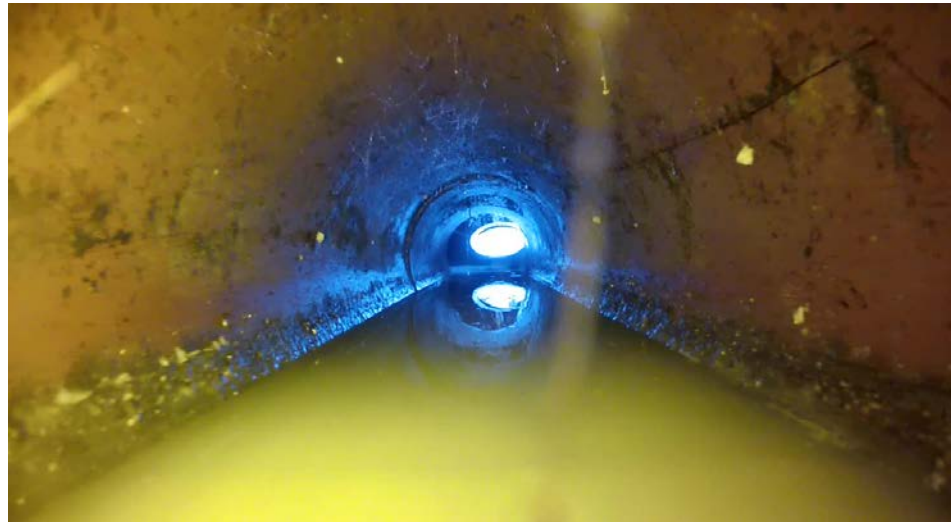
写真番号	
22	
構造的異常	項目 管軸方向クラック
	A・B・なし (備考)
機能的障害	項目 ー
	A・B・なし (備考)

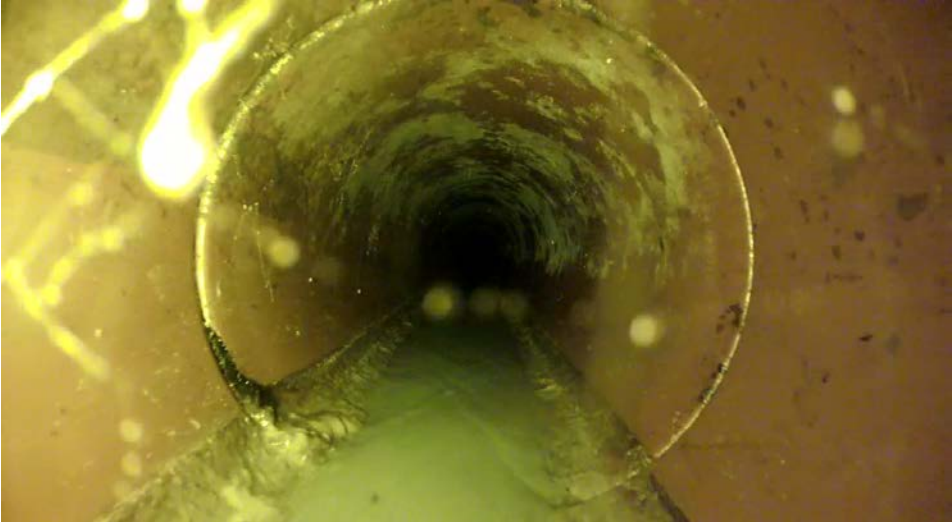
写真番号							
	27							
	構造的異常	項目	-					
			A・B・なし (備考)					
機能的障害	項目	浸入水及び土砂堆積						
		A・B・なし (備考)

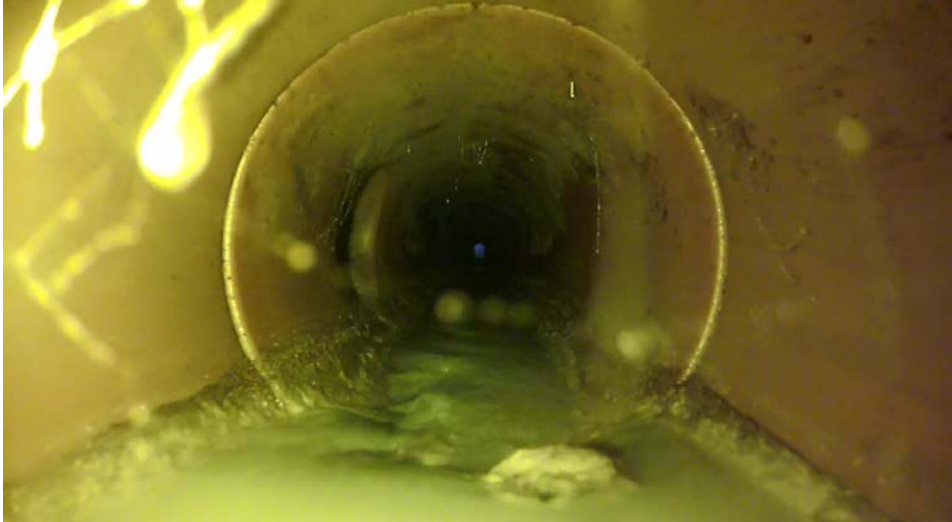
写真番号		
	29		
	構造的異常	項目	-
		A・B・なし	
	(備考)		
機能的障害	項目	モルタル付着	
	A・B・なし		
	(備考)

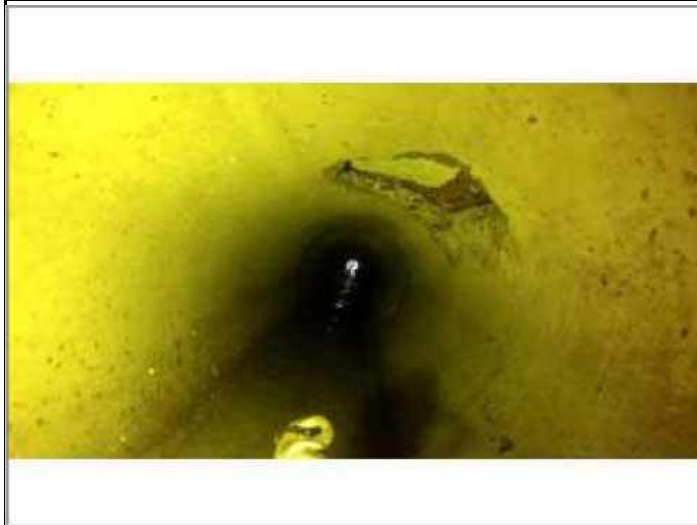
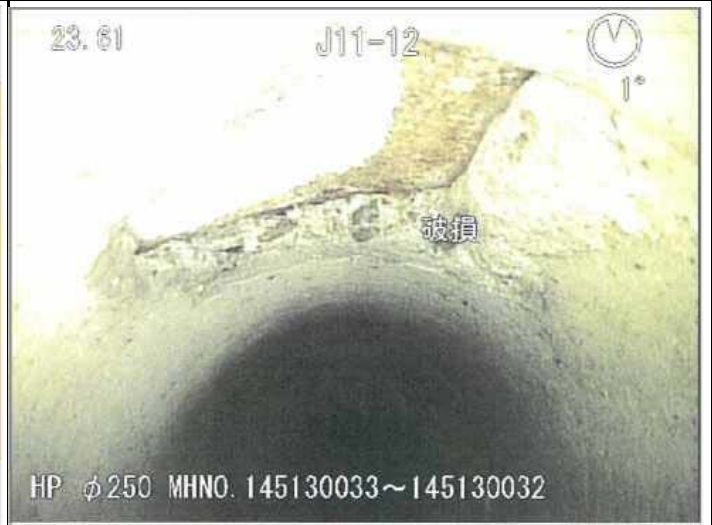
点検カメラ写真番号	76	破損A	K_②12	詳細TVカメラ写真番号	116	破損C	K_②12
-----------	----	-----	-------	-------------	-----	-----	-------

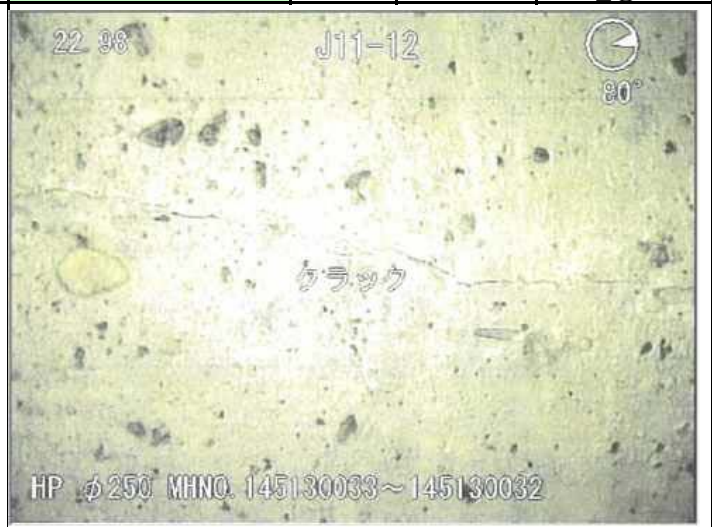
点検カメラ写真番号				詳細TVカメラ写真番号	115	クラックC	K_②12
-----------	--	--	--	-------------	-----	-------	-------

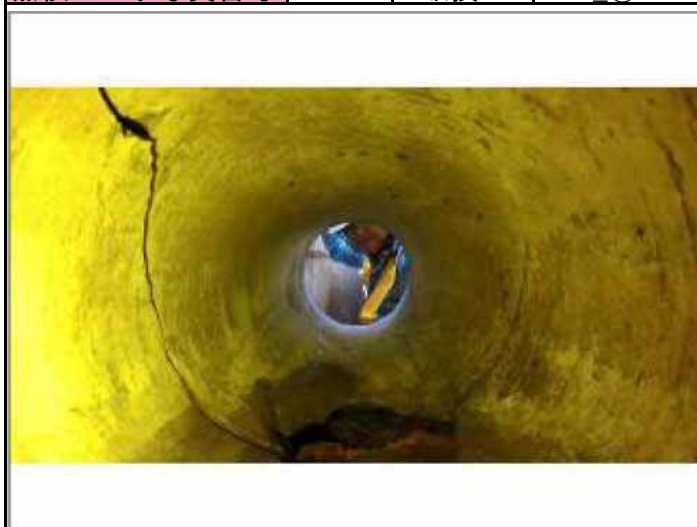
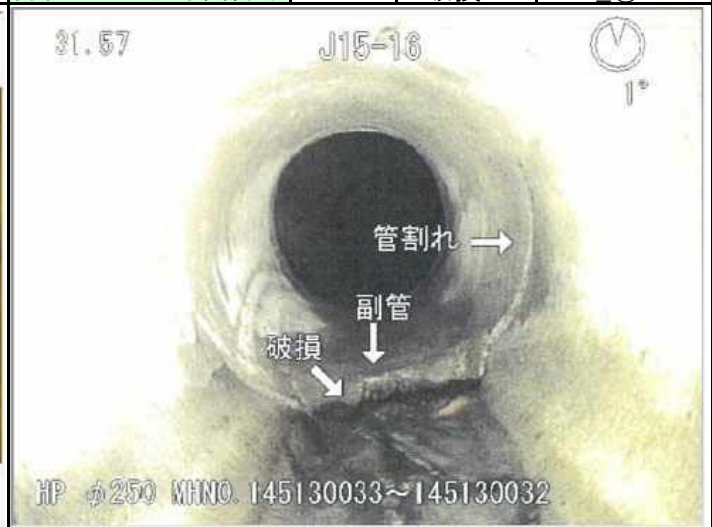
点検カメラ写真番号	78	破損A	K_②16	詳細TVカメラ写真番号	118	破損A	K_②16
-----------	----	-----	-------	-------------	-----	-----	-------

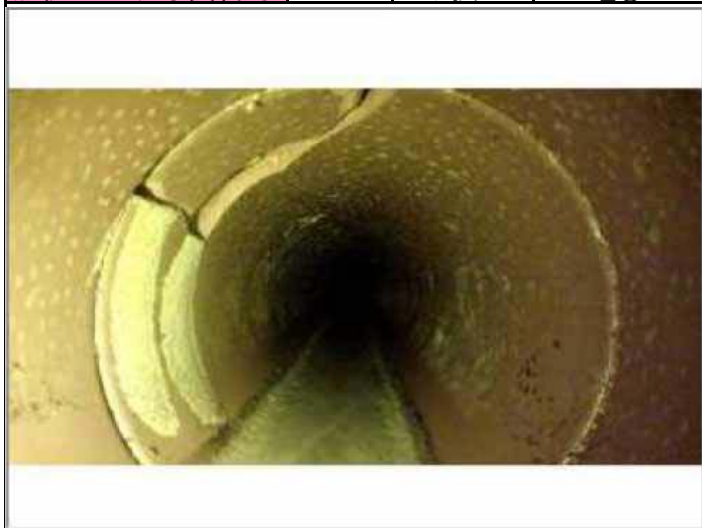
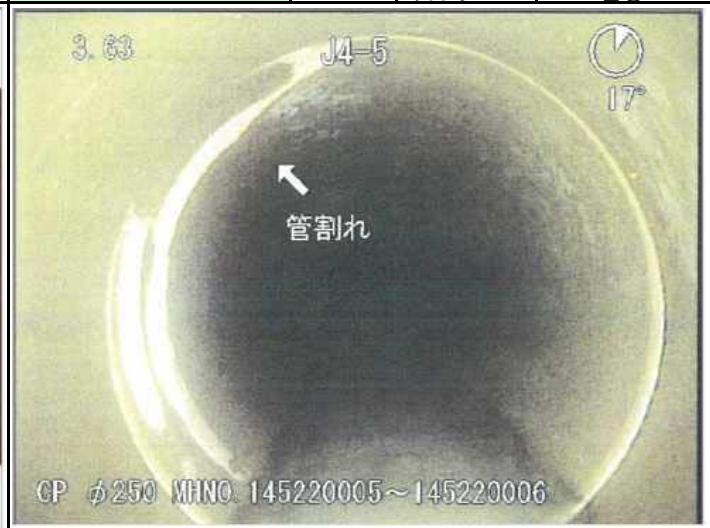
点検カメラ写真番号	128	破損A	K_③5	詳細TVカメラ写真番号	5	管割れA	K_③5
-----------	-----	-----	------	-------------	---	------	------

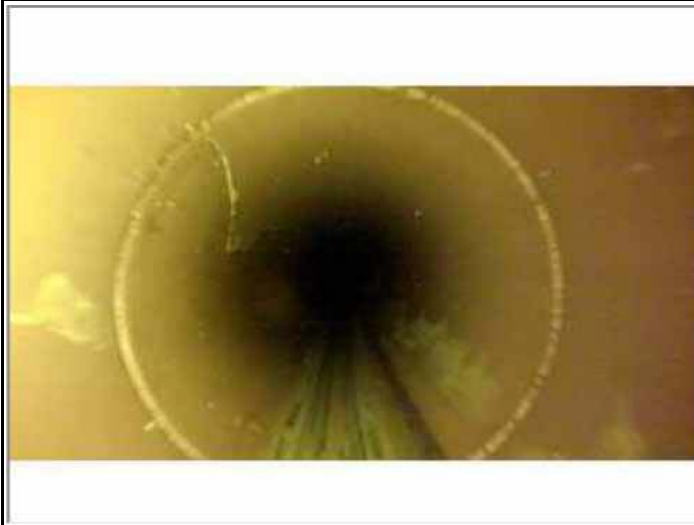
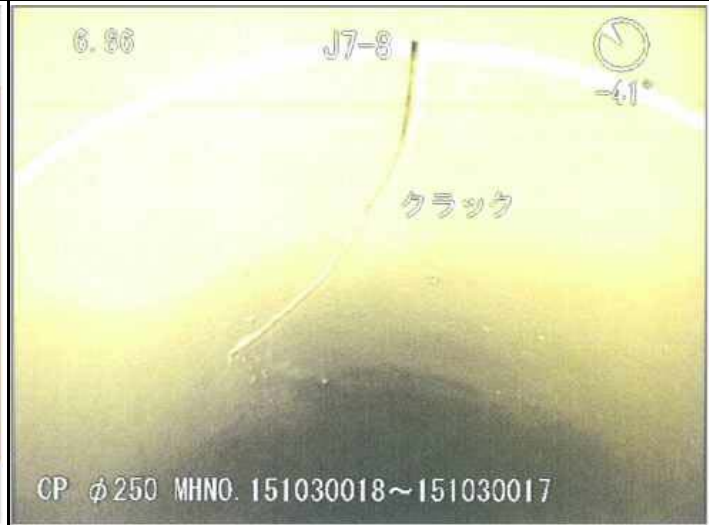
点検カメラ写真番号	188	破損B	K_⑤8	詳細TVカメラ写真番号	8	クラックA	K_⑤8
-----------	-----	-----	------	-------------	---	-------	------

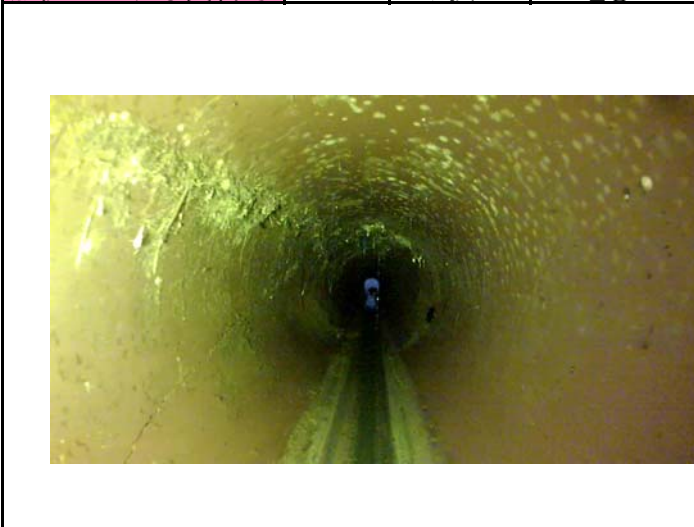
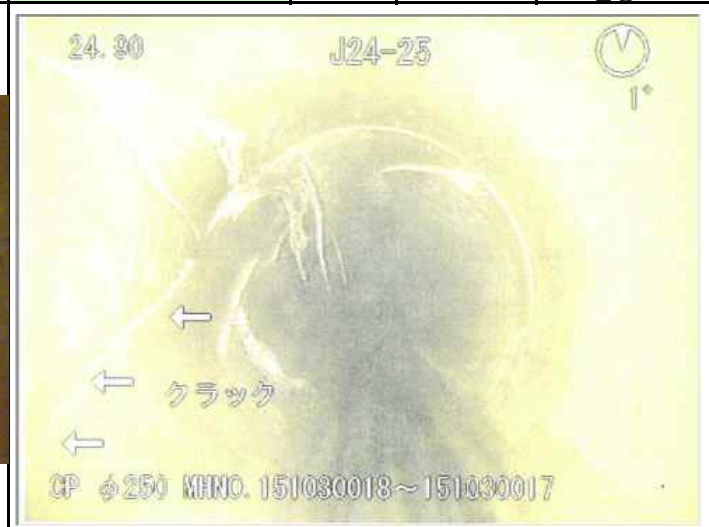
点検カメラ写真番号	193	破損A	K_⑤25	詳細TVカメラ写真番号	18	クラックA	K_⑤25
-----------	-----	-----	-------	-------------	----	-------	-------

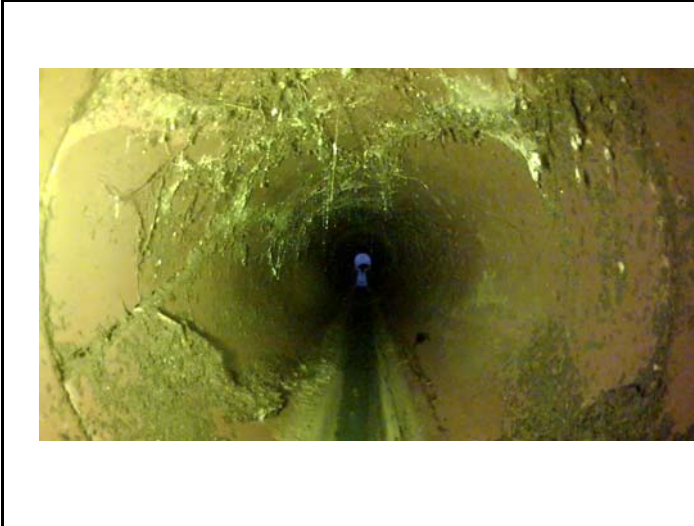
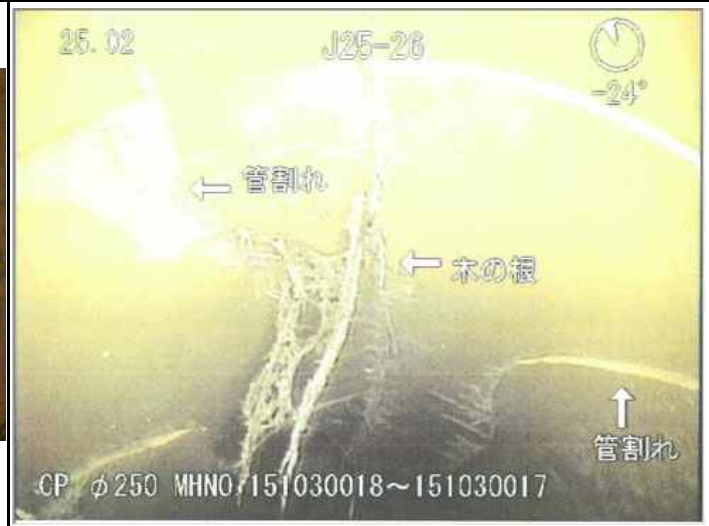
点検カメラ写真番号	195	破損A	K_⑤26	詳細TVカメラ写真番号	19	管割れA	K_⑤26
-----------	-----	-----	-------	-------------	----	------	-------

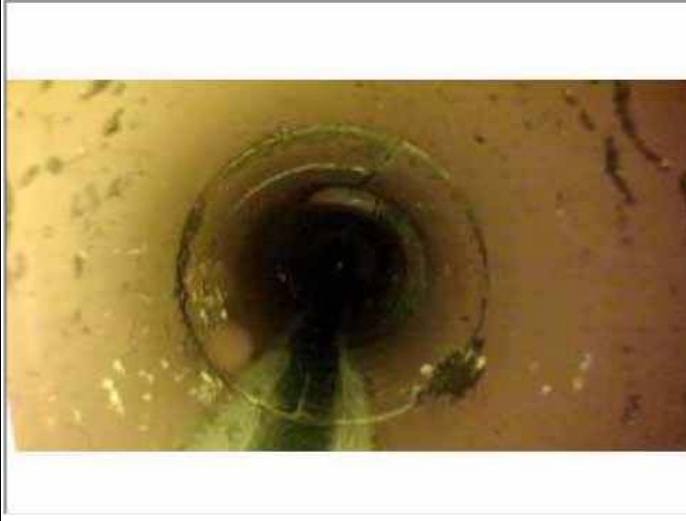
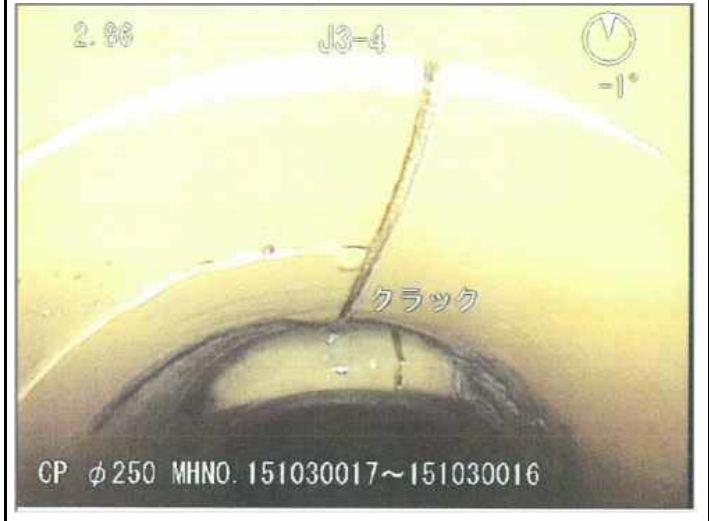
点検カメラ写真番号	196	破損A	K_⑥4	詳細TVカメラ写真番号	21	クラックA	K_⑥4
-----------	-----	-----	------	-------------	----	-------	------

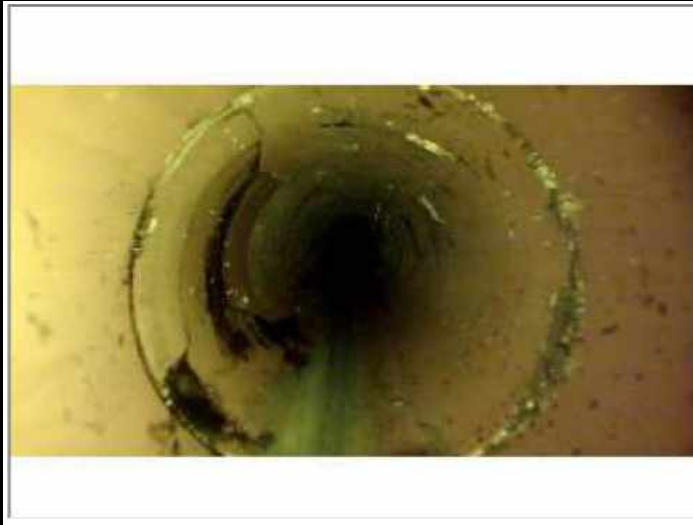
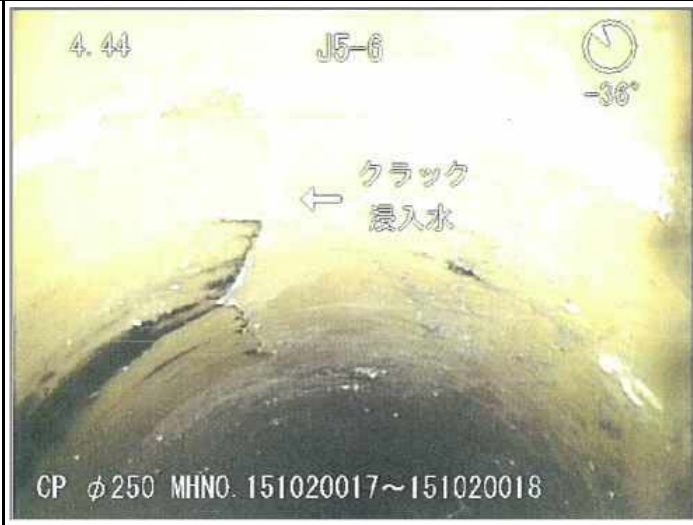
点検カメラ写真番号	255	破損A	k_⑧5	詳細TVカメラ写真番号	8	クラックB	k_⑧5
-----------	-----	-----	------	-------------	---	-------	------

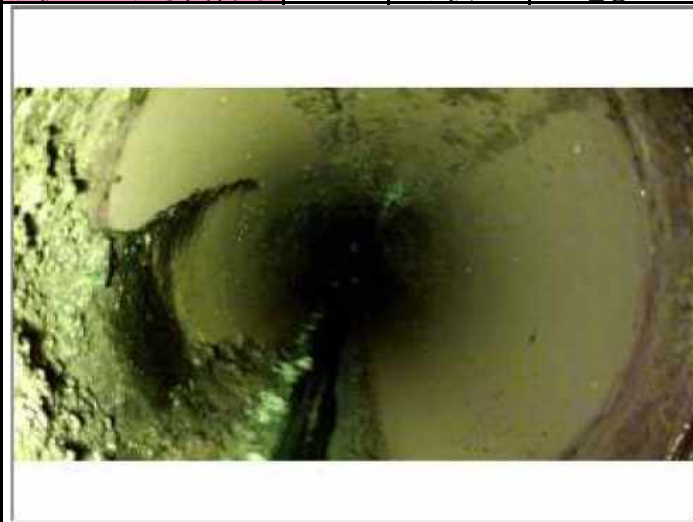
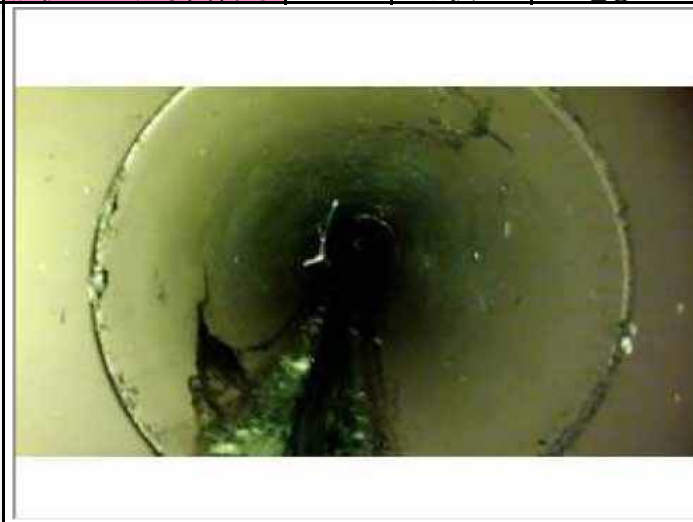
②17-2路線k_⑧では、破損B及び破損Aをそれぞれ1箇所ずつ見落とししている。点検カメラの動画で確認すると、破損箇所と思われる箇所から黒く浸入水の痕跡が明瞭で、洗浄しないために、容易に発見できたと考える。洗浄後のTVカメラ調査では、これらの痕跡が洗浄により失われてしまう可能性もあり、09-8路線k_④の継手部7箇所についてもこれと同様と推察される。

点検カメラ写真番号	261	破損B	k_⑧20	点検カメラ写真番号	262	破損A	k_⑧23
-----------	-----	-----	-------	-----------	-----	-----	-------

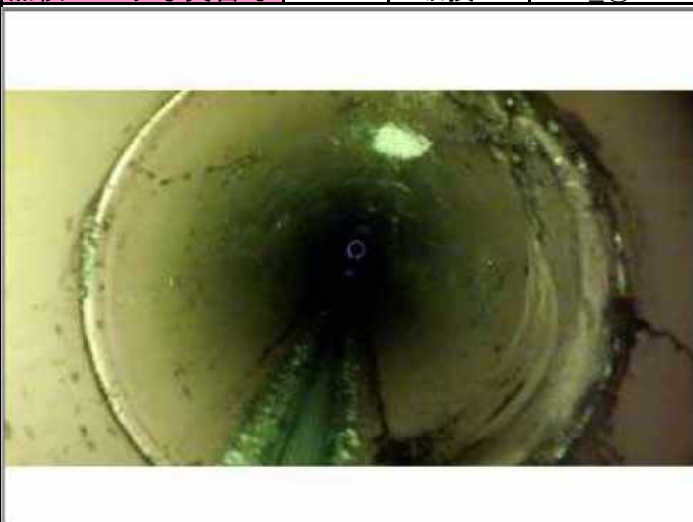
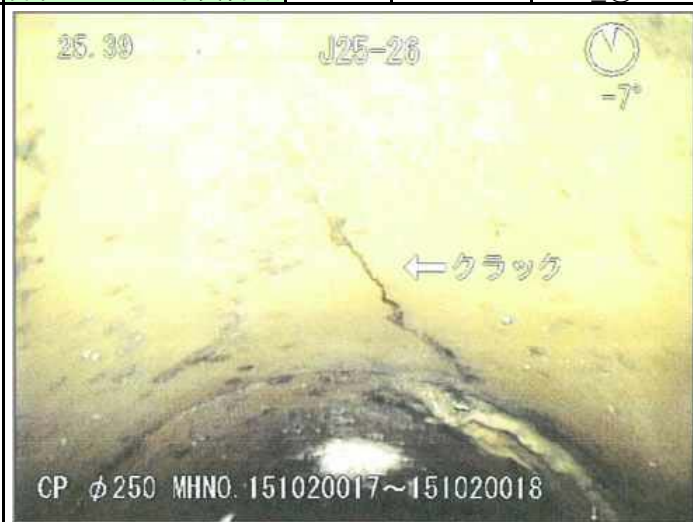
点検カメラ写真番号	264	破損B	k_⑧27	詳細TVカメラ写真番号	14	クラックC	k_⑧27
-----------	-----	-----	-------	-------------	----	-------	-------

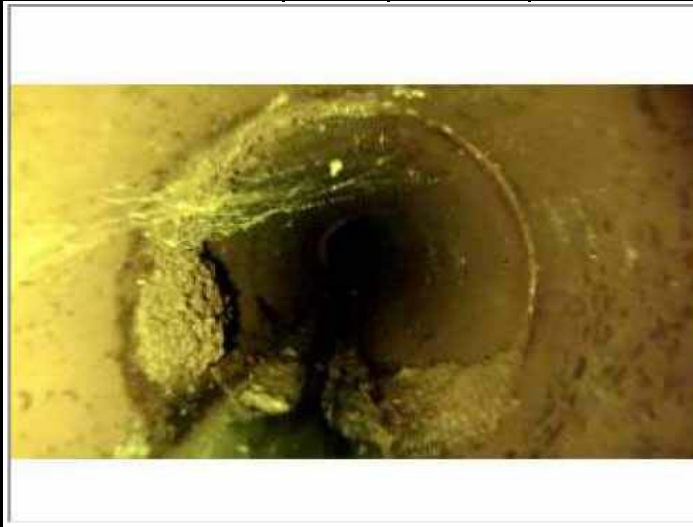
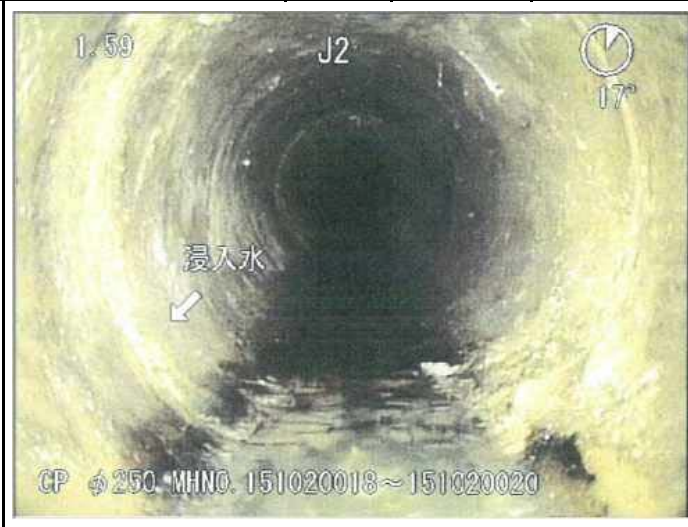
点検カメラ写真番号 265 浸入水C K ㊟2 詳細TVカメラ写真番号 16 浸入水C K ㊟2

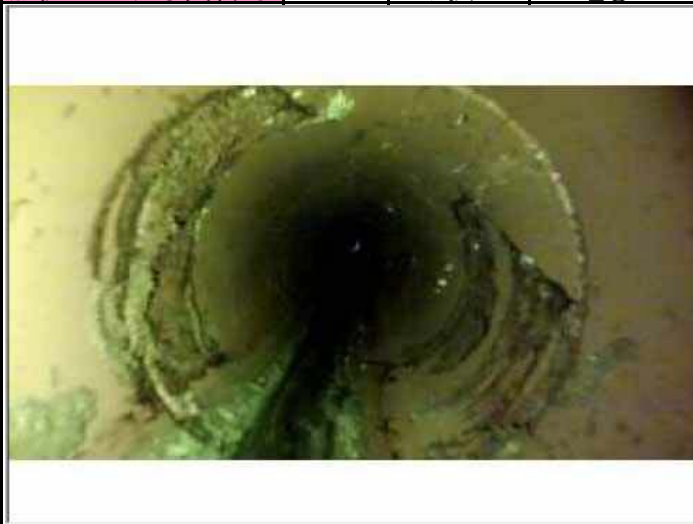
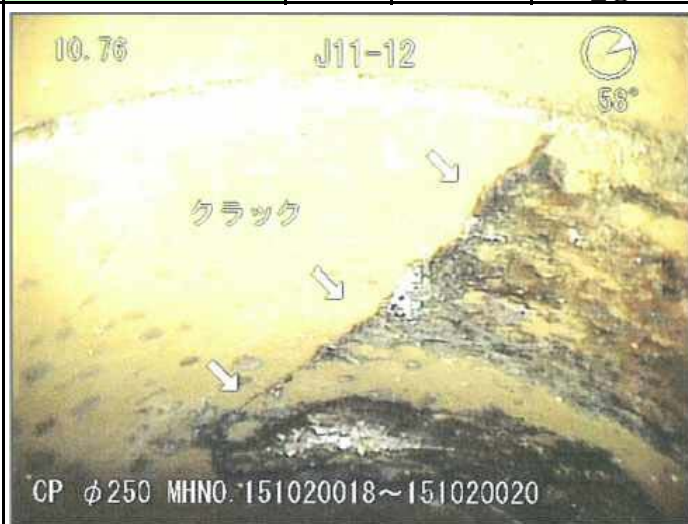
点検カメラ写真番号 274 破損B K ㊟12 詳細TVカメラ写真番号 18 クラックB K ㊟12

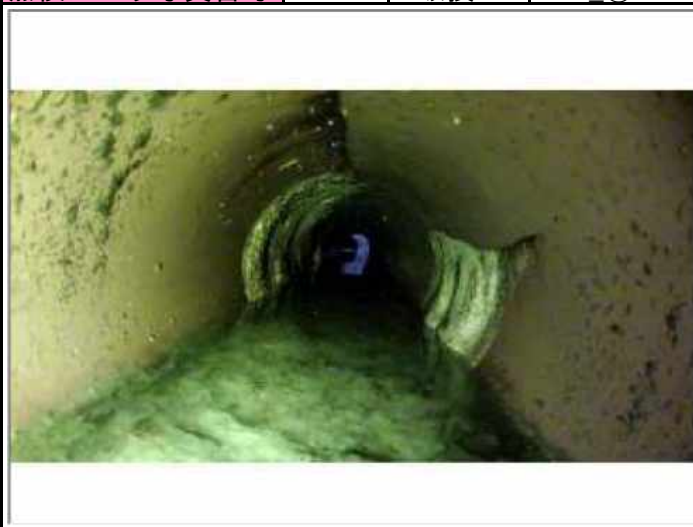
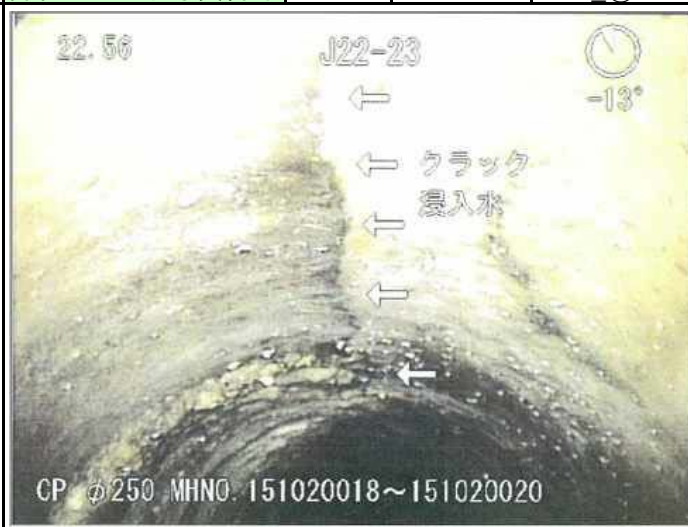
点検カメラ写真番号 279 破損B K ㊟23 詳細TVカメラ写真番号 23 クラックB K ㊟23

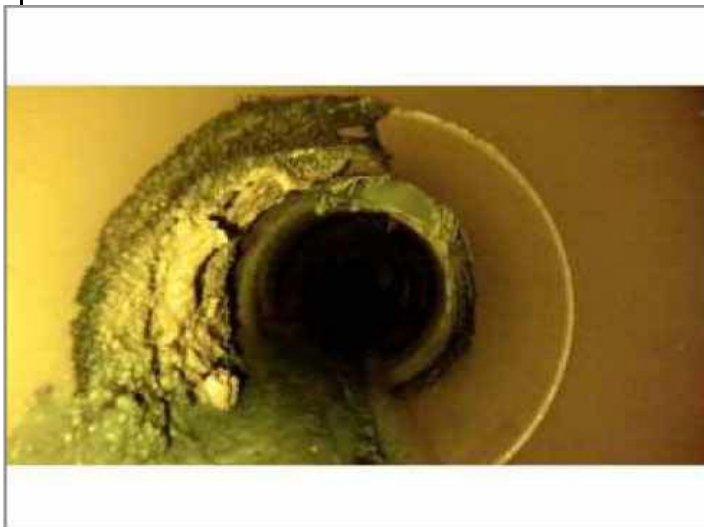
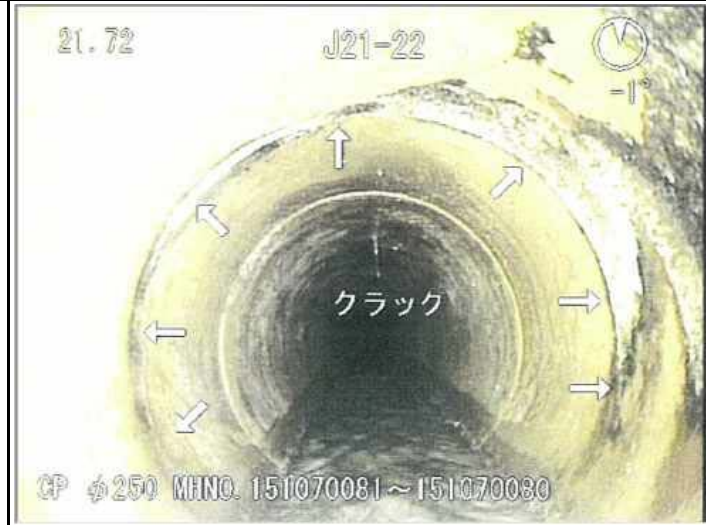
点検カメラ写真番号	365	破損A	K ⑩22	詳細TVカメラ写真番号	11	クラックB	K ⑩22
-----------	-----	-----	-------	-------------	----	-------	-------

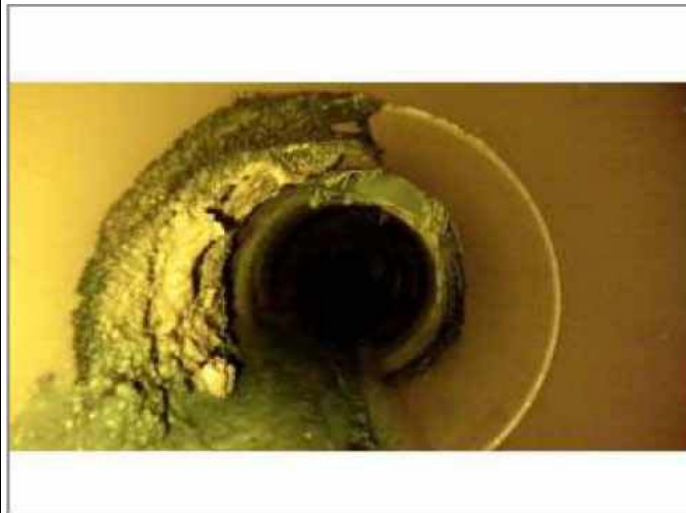
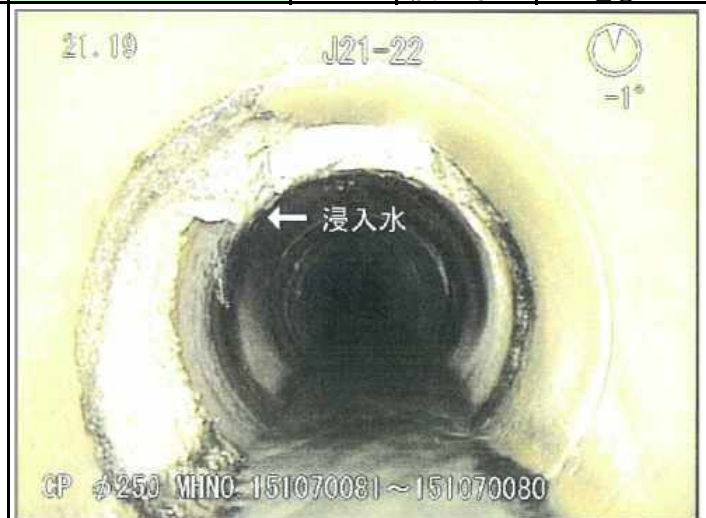
点検カメラ写真番号	365	浸入水C	K ⑩22	詳細TVカメラ写真番号	9	浸入水B	K ⑩22
-----------	-----	------	-------	-------------	---	------	-------

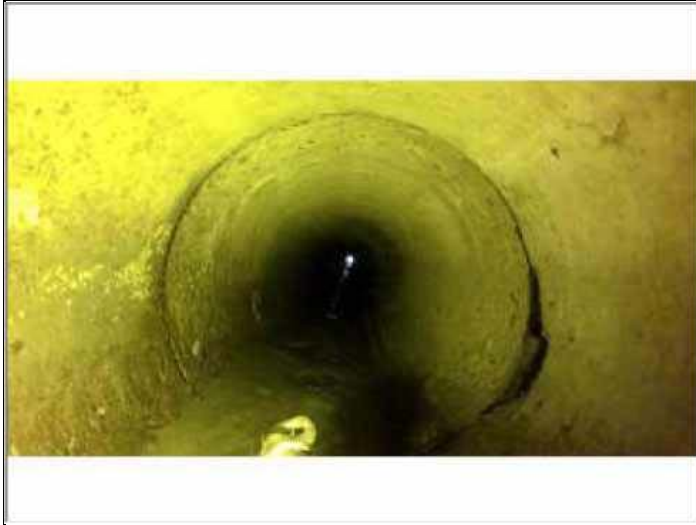
点検カメラ写真番号 | 74 | 破損C | 継手部K_②9

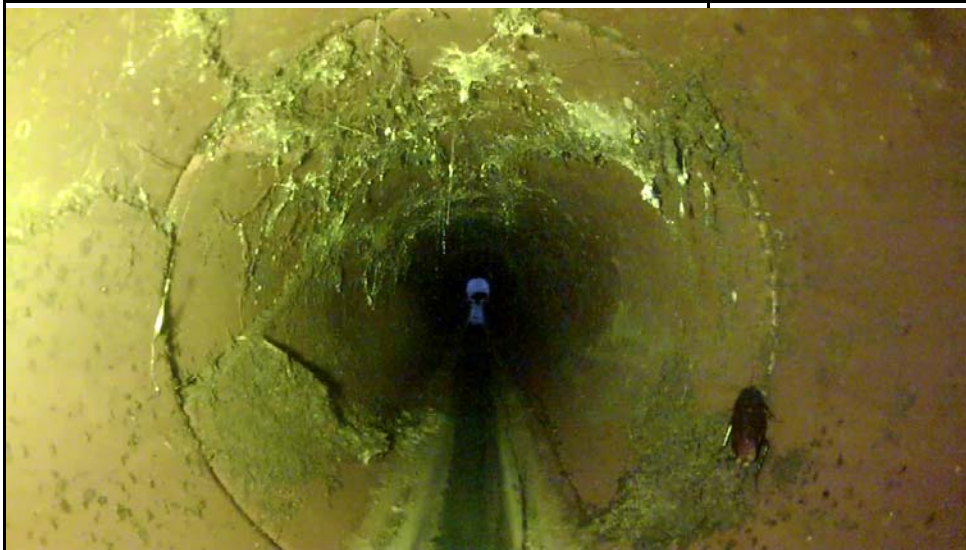
点検カメラ写真番号 | 194-2 | 木の根C | 継手部K_⑤25

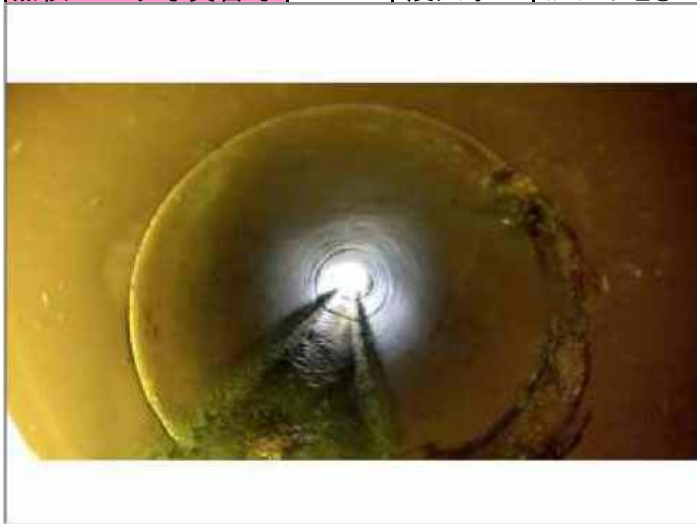
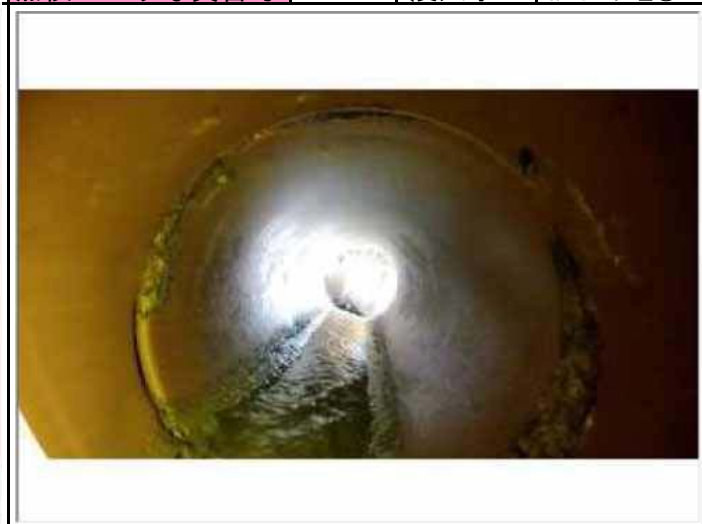
点検カメラ写真番号 | 141 | 浸入水C | 継手部K_④11 | 点検カメラ写真番号 | 143 | 浸入水C | 継手部K_④14

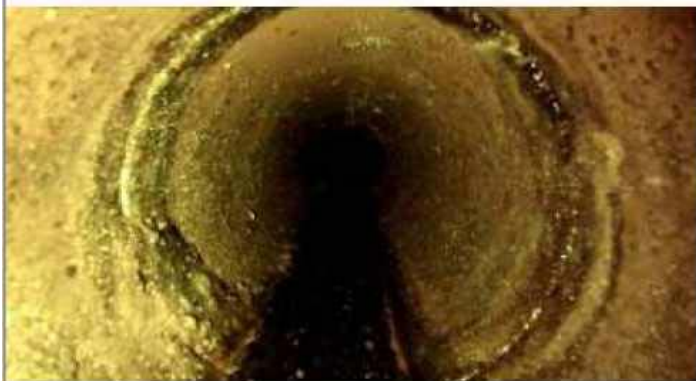
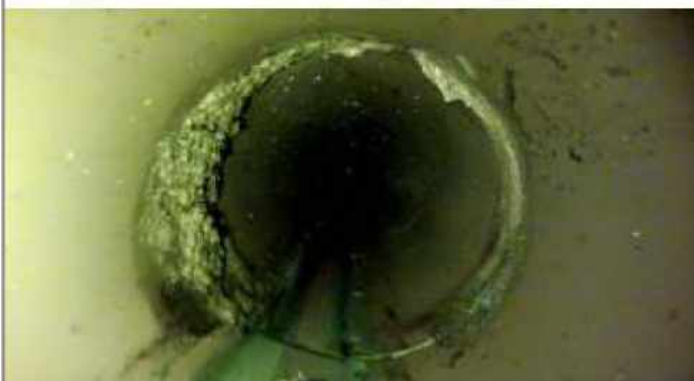
点検カメラ写真番号 | 253 | 浸入水C | 継手部k_⑧1 | 点検カメラ写真番号 | 259 | 浸入水C | 継手部k_⑧18

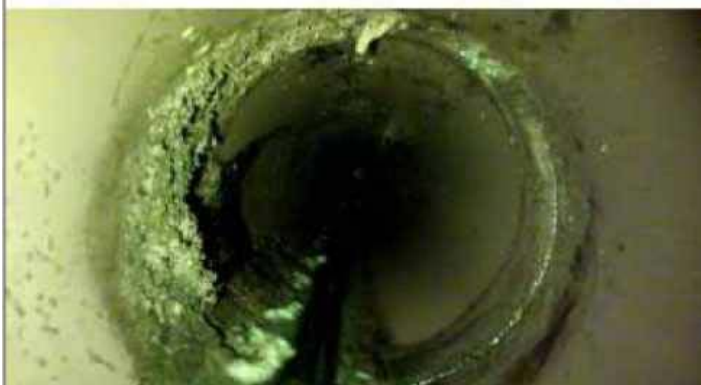
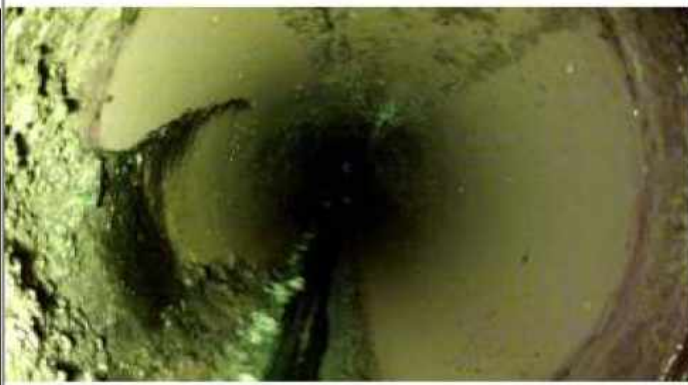
点検カメラ写真番号 | 260 | 浸入水C | 継手部k_⑧19 | 点検カメラ写真番号 | 261 | 破損B | k_⑧20

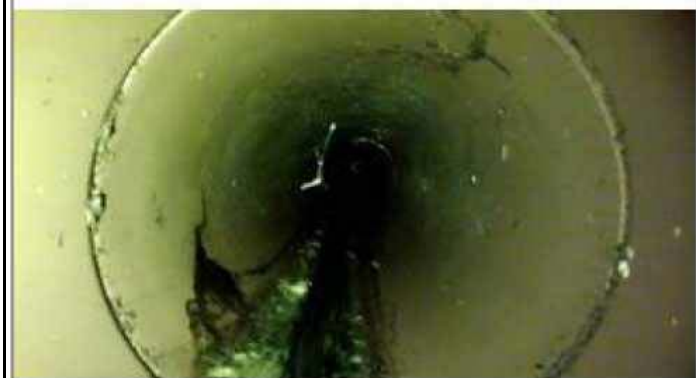
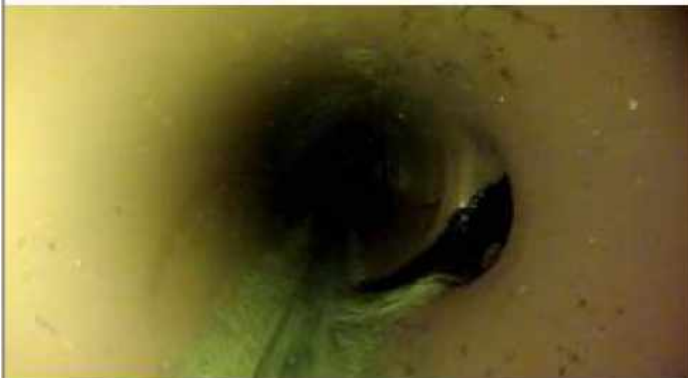
点検カメラ写真番号 | 262 | 破損A | k_⑧23 | 点検カメラ写真番号 | 256 | 浸入水C | 取付管k_⑧9

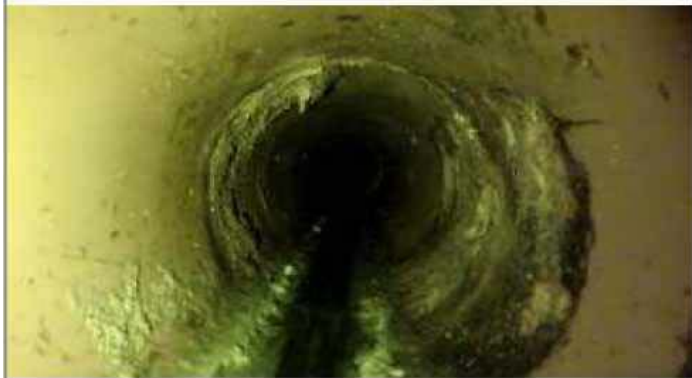
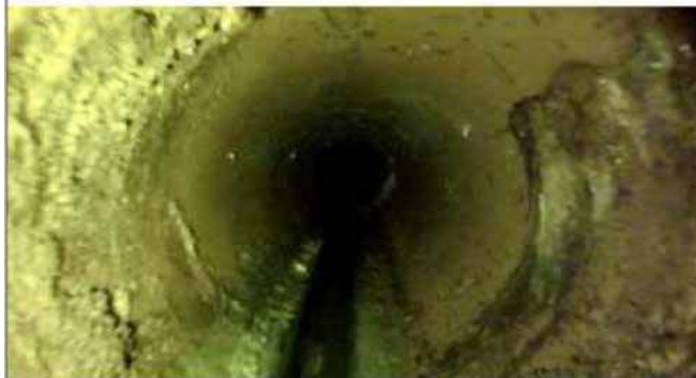
①17-3路線k_⑨では、7箇所の破損Bと1箇所の破損A、5箇所の浸入水Cを見落とししている。詳細TVカメラの動画映像が無いため、検証はできない。浸入水Cに関しては、点検カメラでは、管きよ内の洗浄を行わないことにより、浸入水と共に管きよ外部の土砂細粒分が浸入した痕跡が管きよ表面に表れて、浸水箇所が明瞭になった可能性がある。

点検カメラ写真番号 | 268 | 破損B、浸入水C | K_⑨6 | 点検カメラ写真番号 | 269 | 破損B、浸入水C | K_⑨7

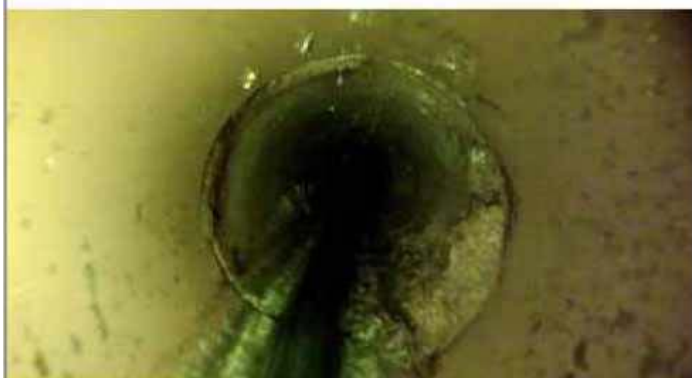
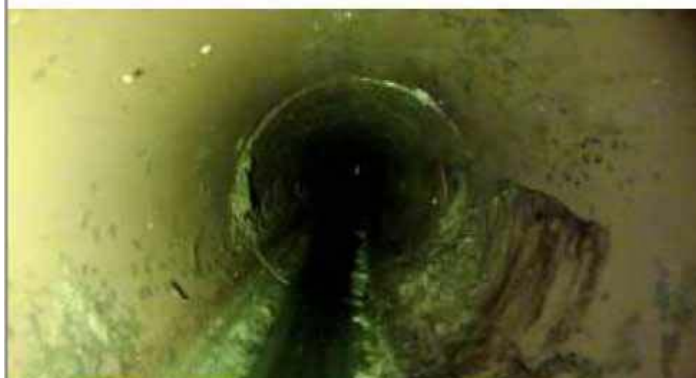
点検カメラ写真番号 | 270 | 浸入水C | 継手部K_⑨7 | 点検カメラ写真番号 | 271 | 破損B | K_⑨9

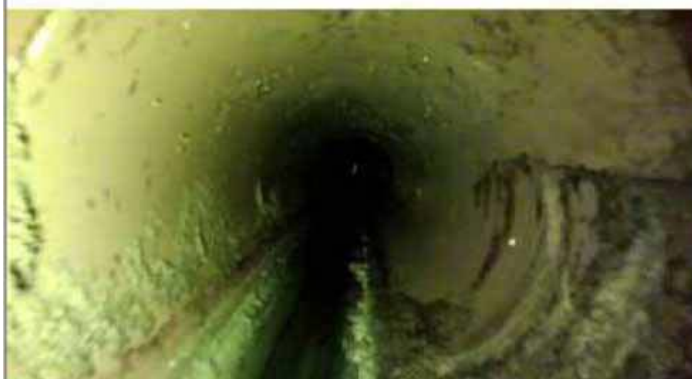
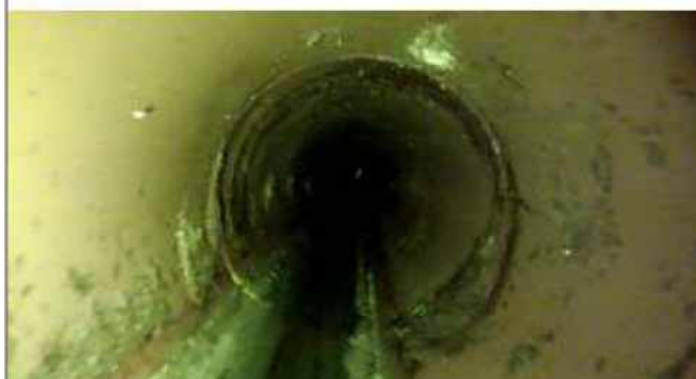
点検カメラ写真番号 | 272 | 破損B | K_⑨10 | 点検カメラ写真番号 | 273 | 浸入水C | 継手部K_⑨7

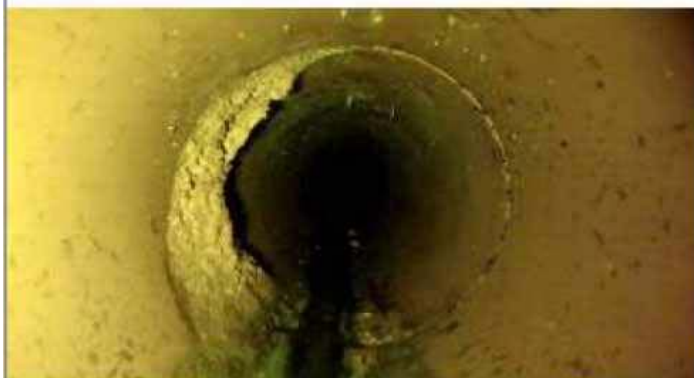
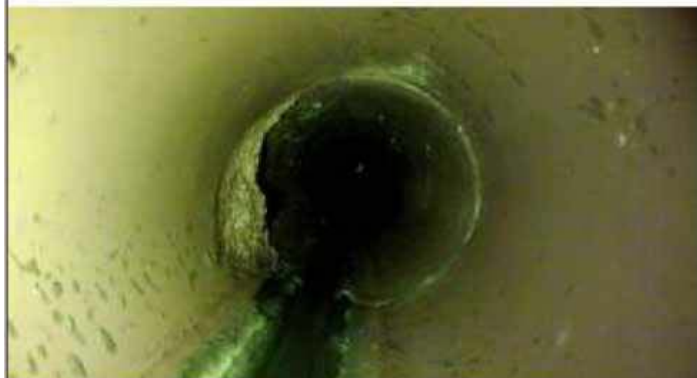
点検カメラ写真番号 | 266 | 浸入水C | 継手部K_㊟9 | 点検カメラ写真番号 | 275 | 浸入水C | 継手部K_㊟13

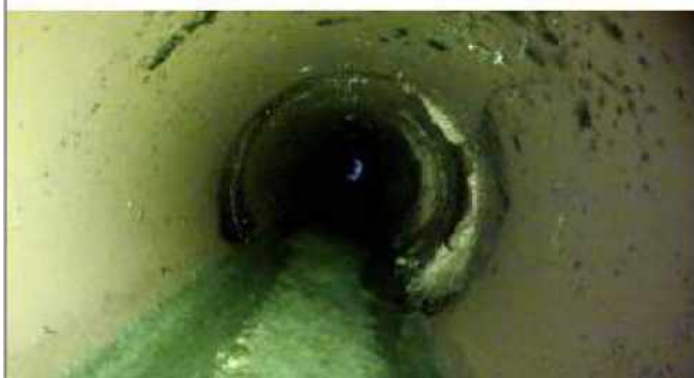
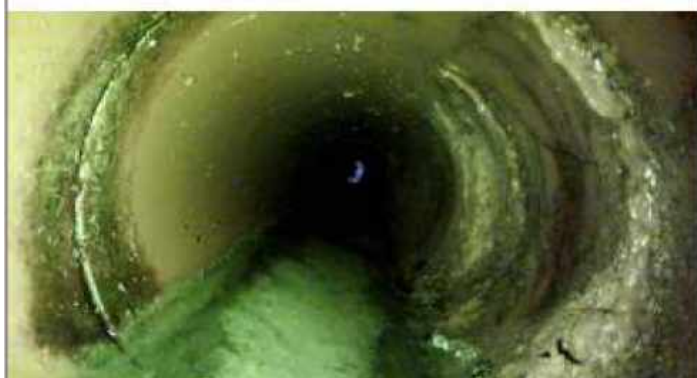
点検カメラ写真番号 | 276 | 破損A、浸入水C | K_㊟19 | 点検カメラ写真番号 | 277 | 破損B、浸入水C | K_㊟21

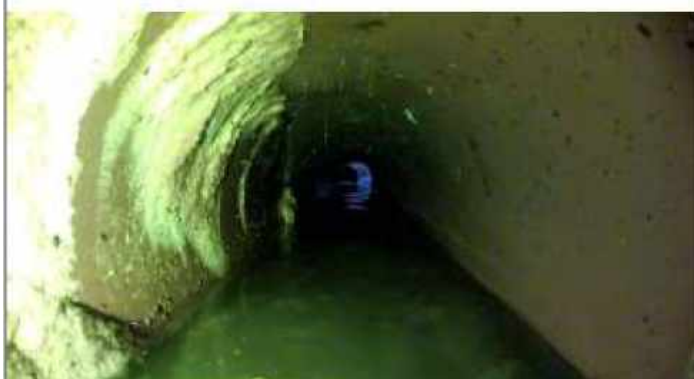
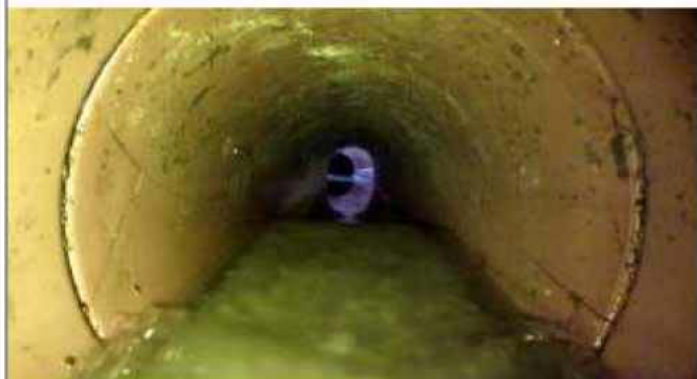
点検カメラ写真番号 | 280 | 土砂堆積B、破損B | K_㊟24 | 点検カメラ写真番号 | 281 | 土砂堆積B、破損B | K_㊟25
