【資料編－２：点検カメラと詳細TVカメラとの同一箇所画像比較】

本管調査記録写真比較

管種	管径	路線延長	路線番号	K_①
HP	250	32.41	05-2/119_20

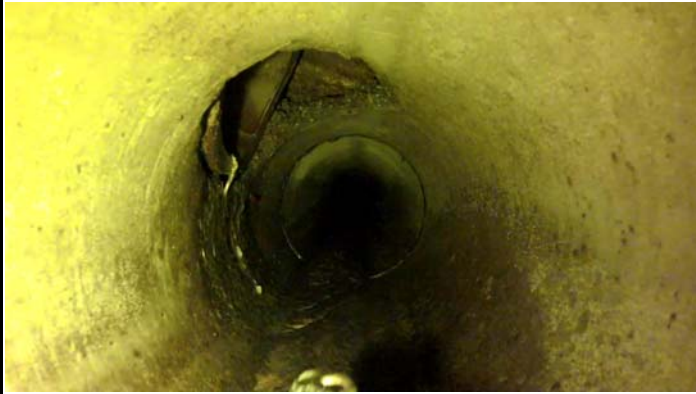
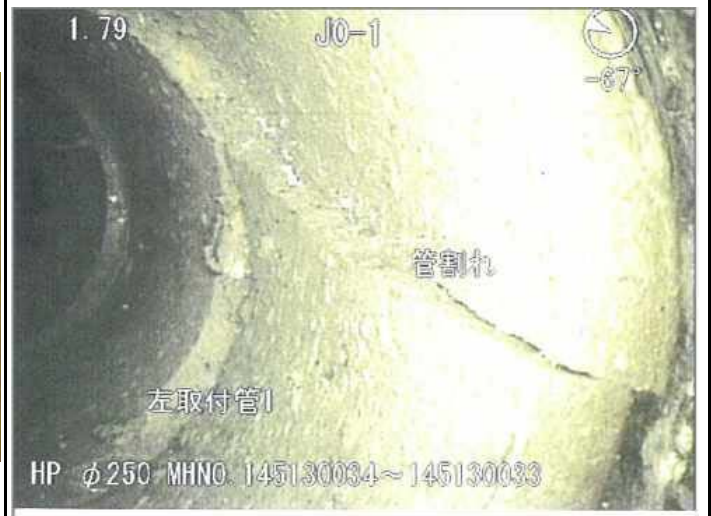
点検カメラ写真番号 64 | 接合不良A | 取付管部K_① | 詳細TVカメラ写真番号 101 | 管割れC | 取付管部K_①

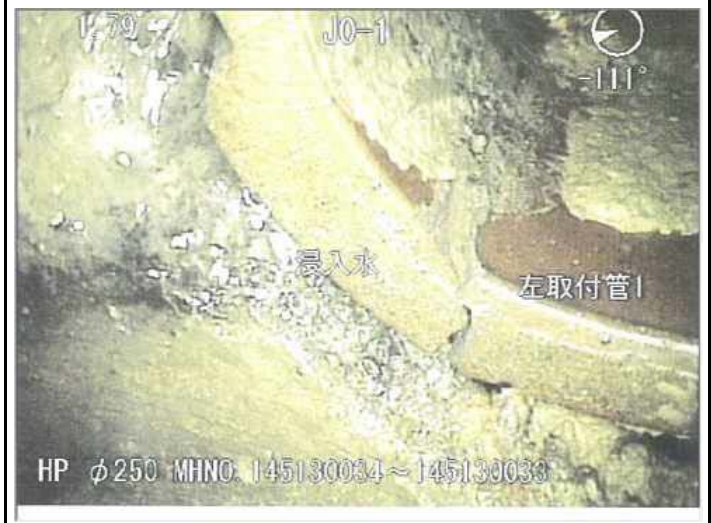
点検カメラ写真番号 | | | | 詳細TVカメラ写真番号 101 | 浸入水C | 取付管部K_①

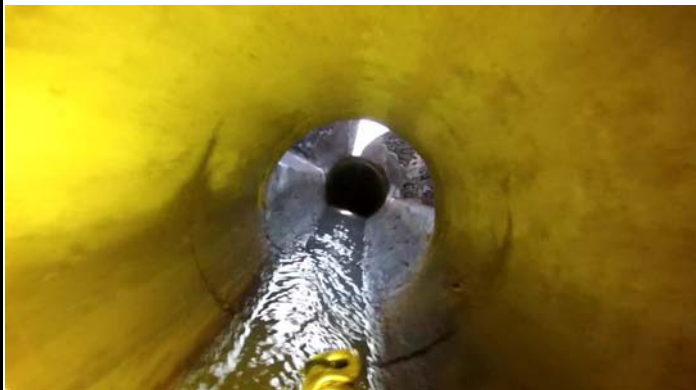
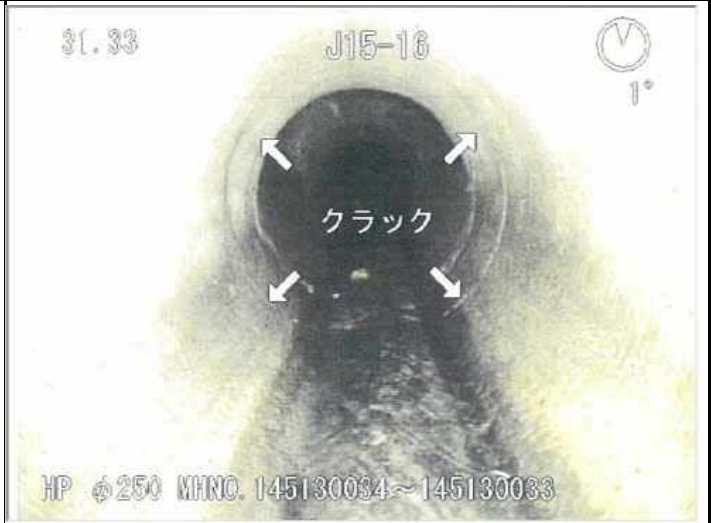
点検カメラ写真番号 70 | クラックB | K_①16 | 詳細TVカメラ写真番号 107 | クラックA | K_①16

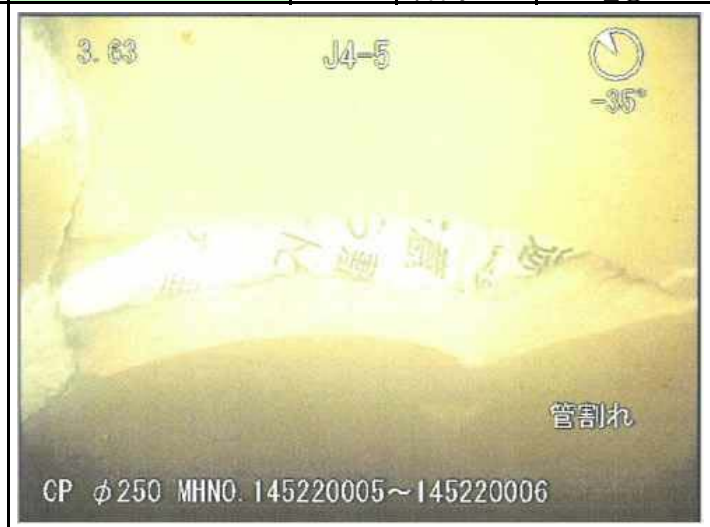
点検カメラ写真番号				詳細TVカメラ写真番号	5	管割れA	K_③5
-----------	--	--	--	-------------	---	------	------

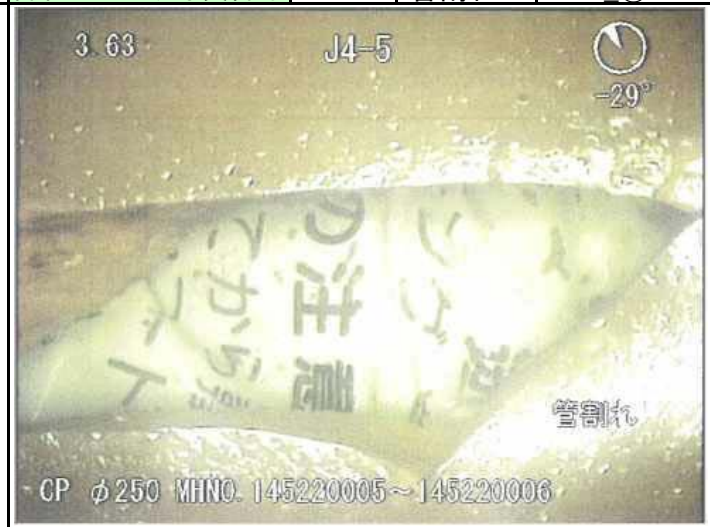
点検カメラ写真番号				詳細TVカメラ写真番号	5	管割れA	K_③5
-----------	--	--	--	-------------	---	------	------

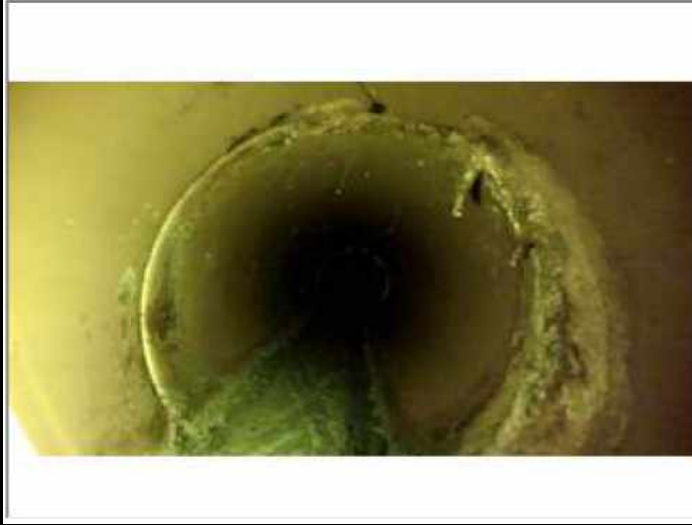
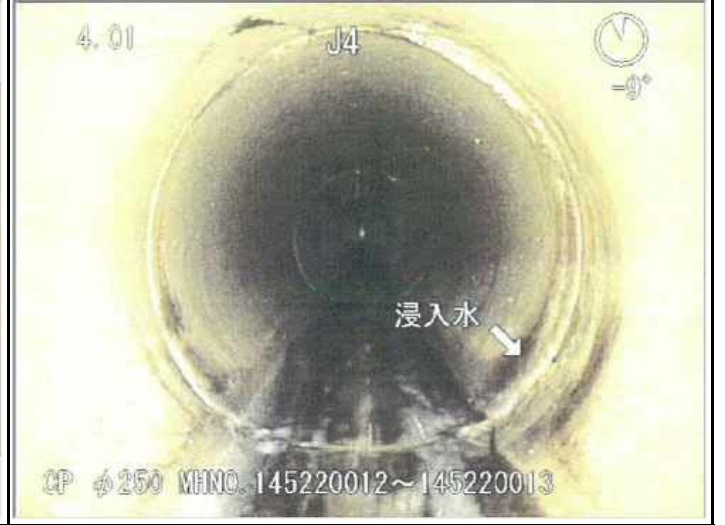
点検カメラ写真番号 | 135 | 浸入水C | 継手部K (4)4 | 詳細TVカメラ写真番号 | 5 | 浸入水B | 継手部K (4)4

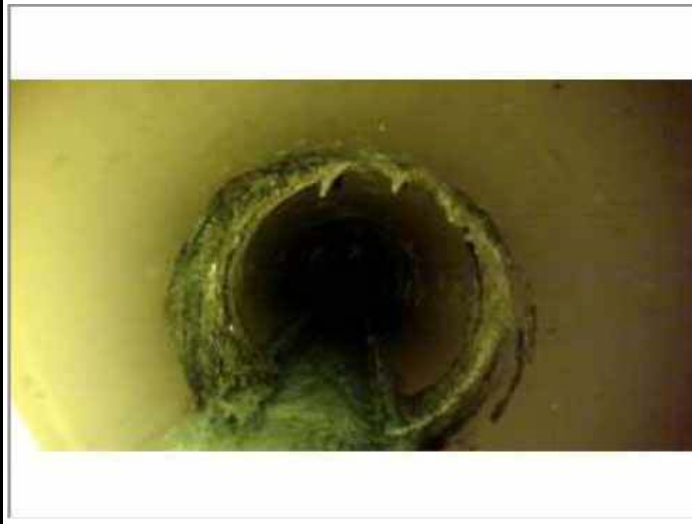
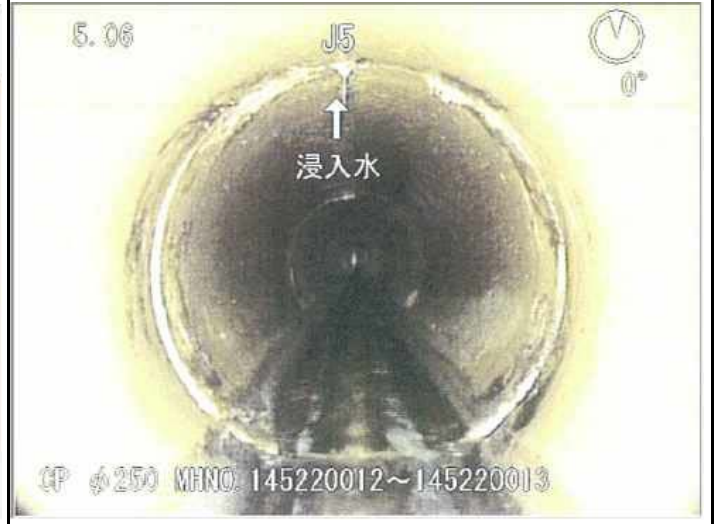
点検カメラ写真番号 | 136 | 浸入水C | 継手部K (4)5 | 詳細TVカメラ写真番号 | 6 | 浸入水B | 継手部K (4)5

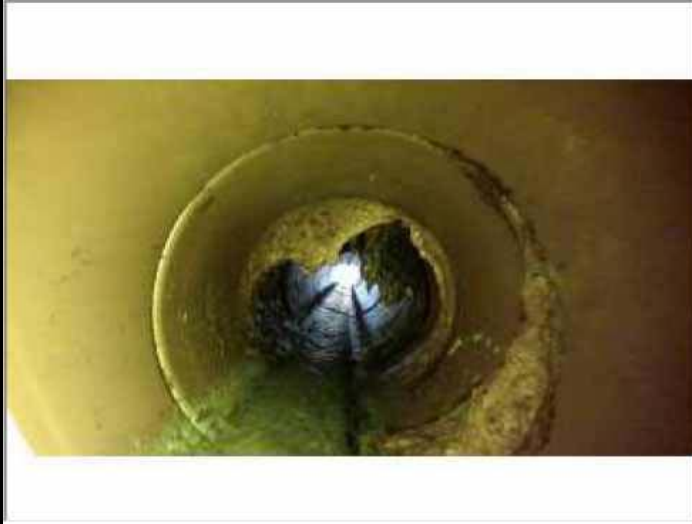
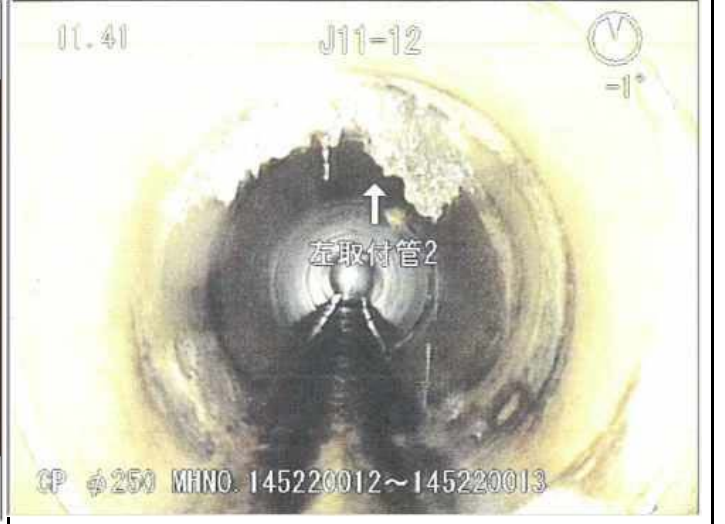
点検カメラ写真番号 | 139 | 浸入水C、石灰乳C | K (4)12 | 詳細TVカメラ写真番号 | 8 | 浸入水B | K (4)12

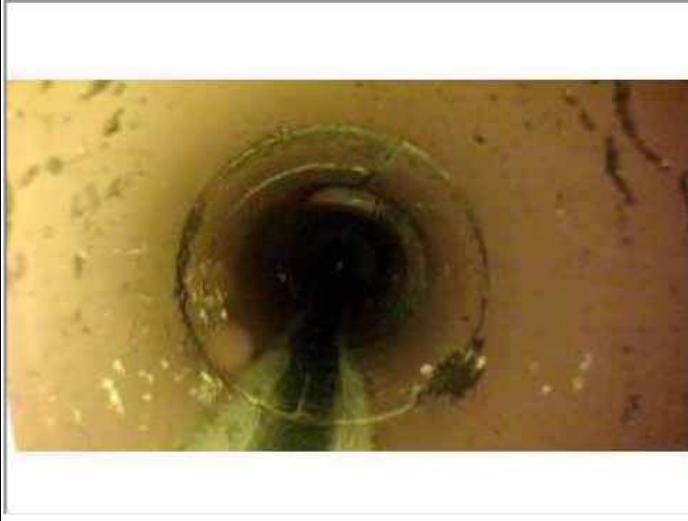
点検カメラ写真番号	196	破損A	K_⑥4	詳細TVカメラ写真番号	21	クラックA	K_⑥4
-----------	-----	-----	------	-------------	----	-------	------

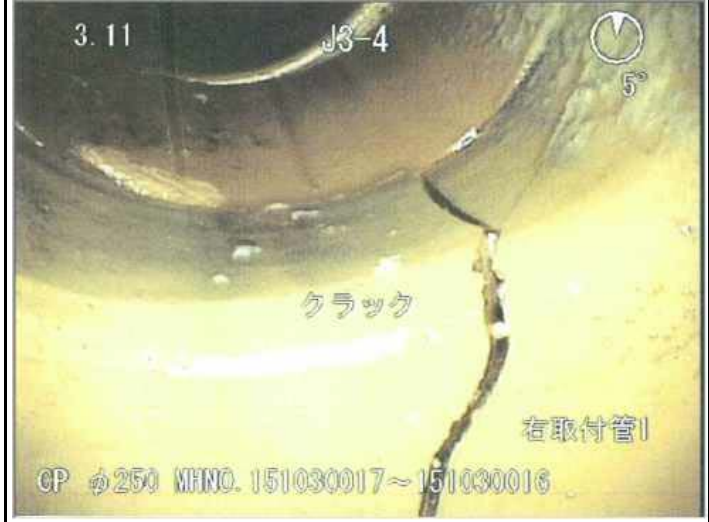
点検カメラ写真番号				詳細TVカメラ写真番号	22	クラックA	K_⑥4
-----------	--	--	--	-------------	----	-------	------

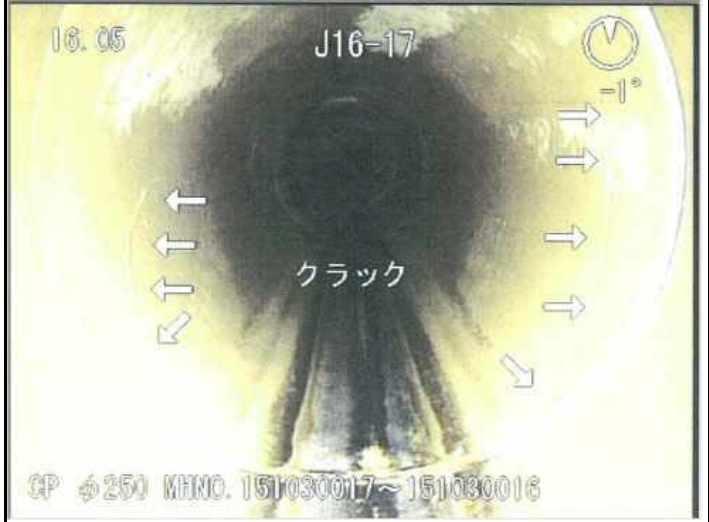
点検カメラ写真番号				詳細TVカメラ写真番号	32	クラックB	K_⑥17
-----------	--	--	--	-------------	----	-------	-------

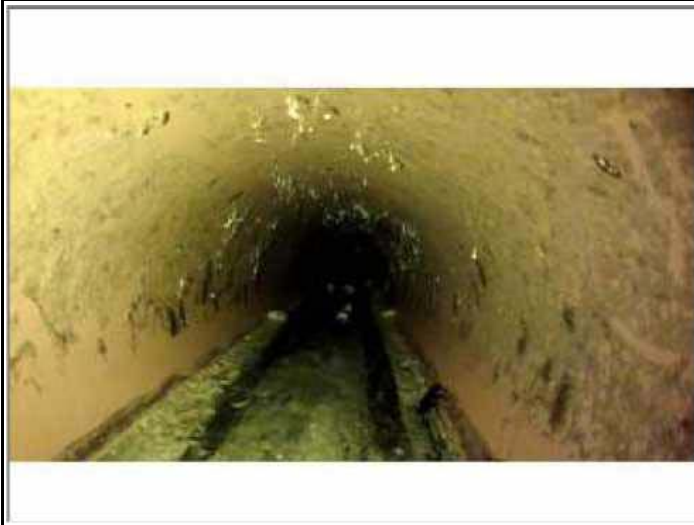
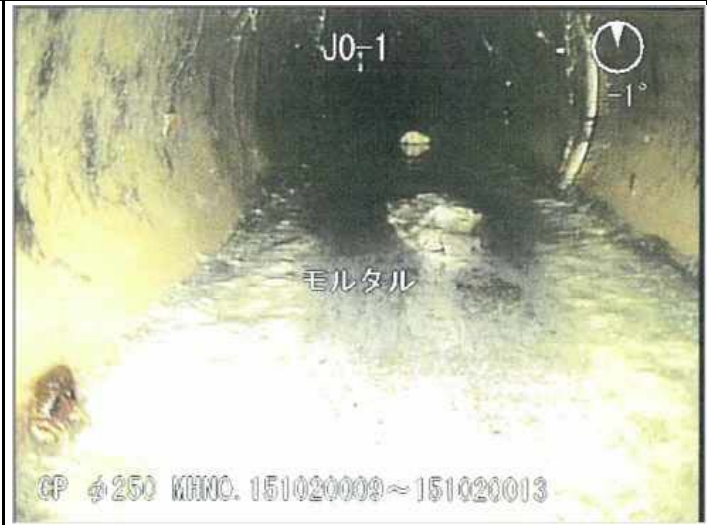
点検カメラ写真番号	246	土砂堆積B	K_⑦1	詳細TVカメラ写真番号	5	モルタルB	K_⑦1
-----------	-----	-------	------	-------------	---	-------	------

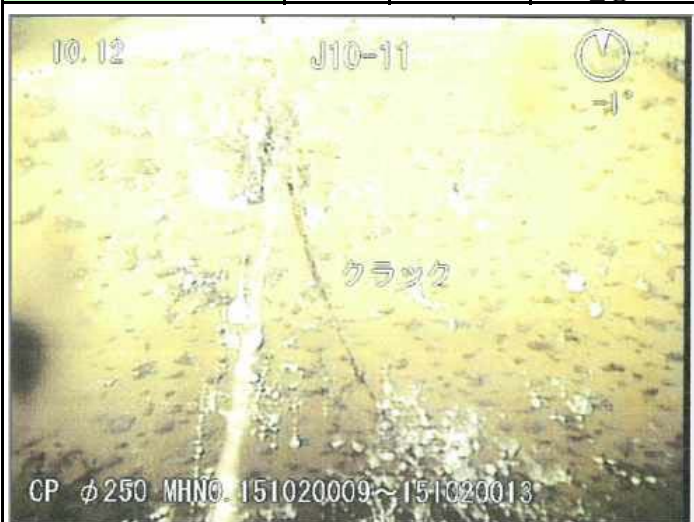
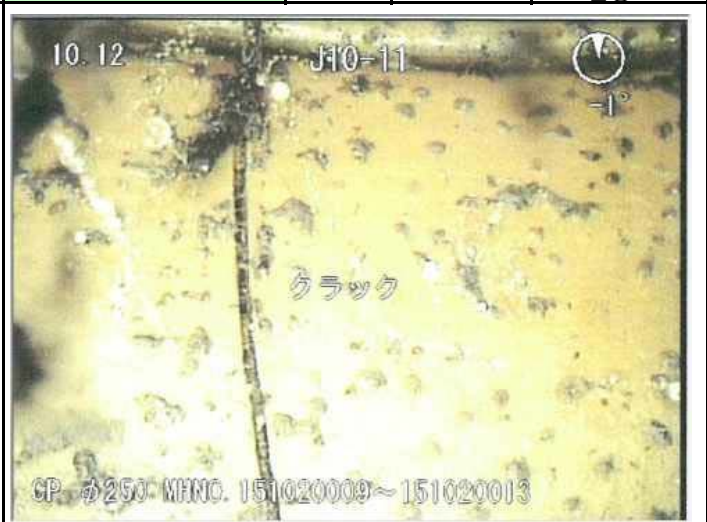
詳細TVカメラ写真番号	10-1	クラックB	K_⑦11	詳細TVカメラ写真番号	10-2	クラックB	K_⑦11
-------------	------	-------	-------	-------------	------	-------	-------

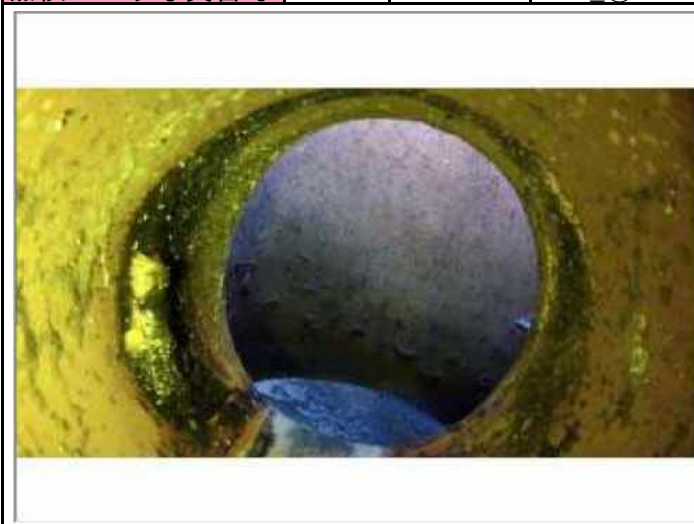
点検カメラ写真番号	251	クラックA	K_⑦27	詳細TVカメラ写真番号			
-----------	-----	-------	-------	-------------	--	--	--

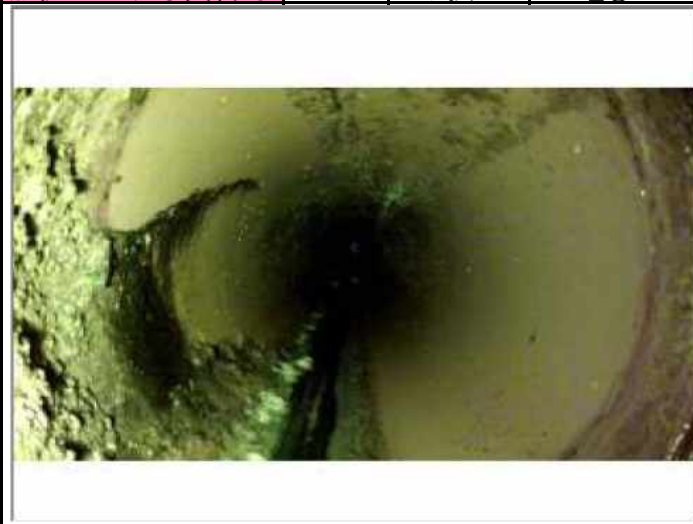
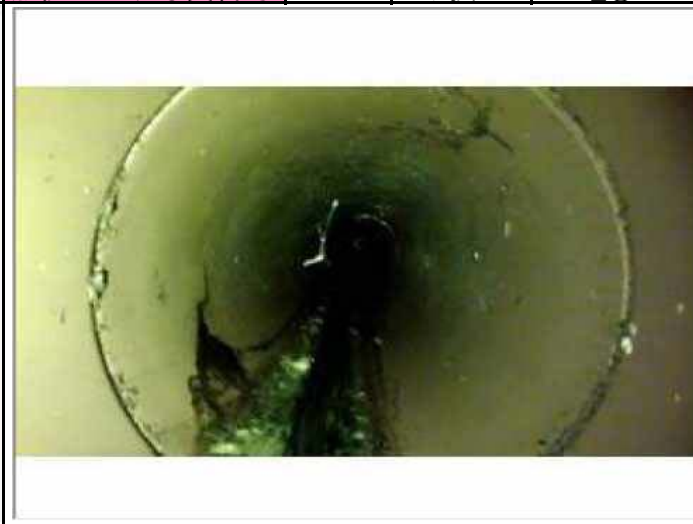
点検カメラ写真番号	261	破損B	k_⑧20	点検カメラ写真番号	262	破損A	k_⑧23
-----------	-----	-----	-------	-----------	-----	-----	-------

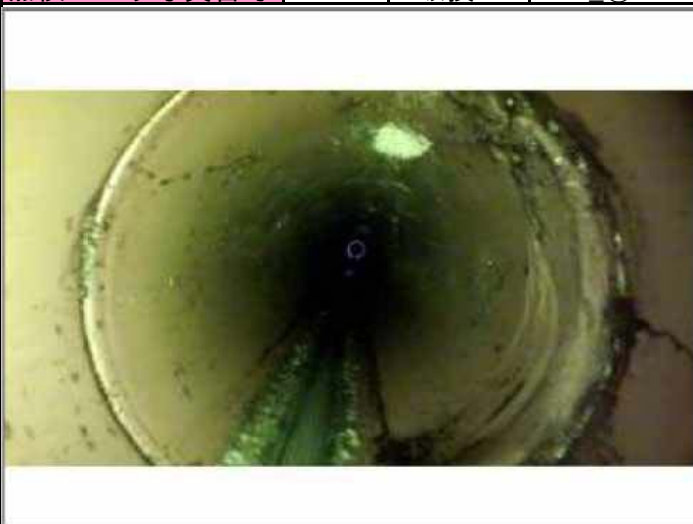
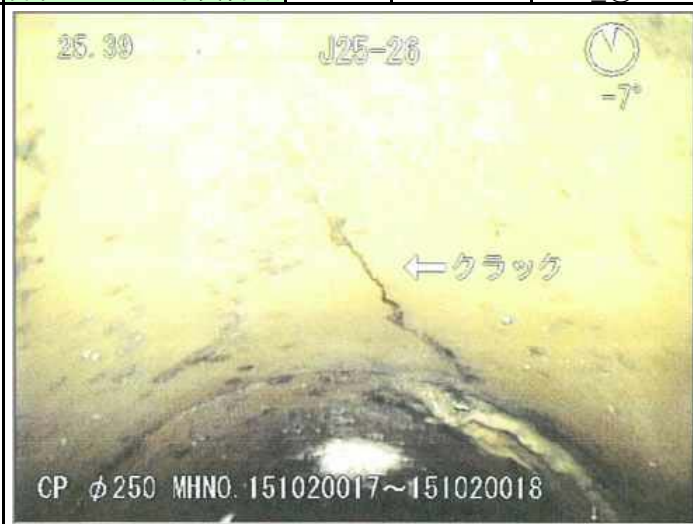
点検カメラ写真番号	264	破損B	k_⑧27	詳細TVカメラ写真番号	14	クラックC	k_⑧27
-----------	-----	-----	-------	-------------	----	-------	-------
