**【資料編－3：詳細TVカメラのみで発見した劣化箇所】**

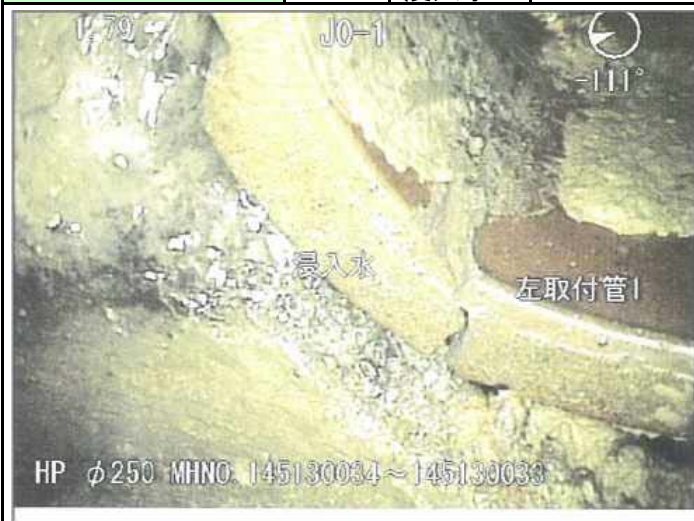
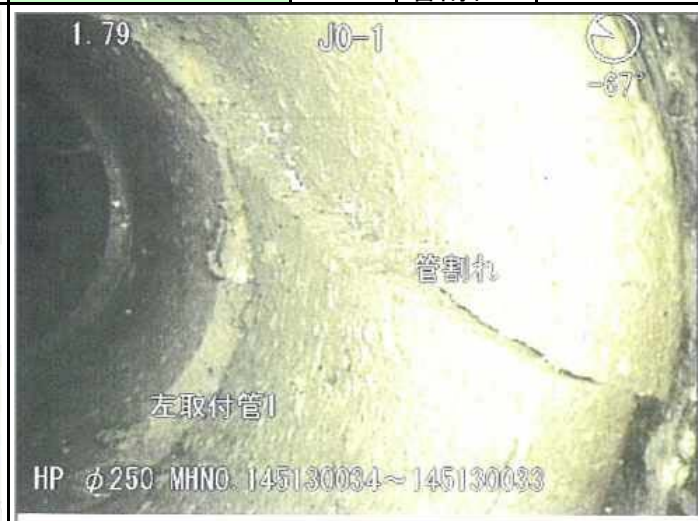
詳細TVカメラ写真番号 | 101-1 | 浸入水C | 取付管部K\_①1 | 詳細TVカメラ写真番号 | 101-2 | 管割れC | 取付管部K\_①1

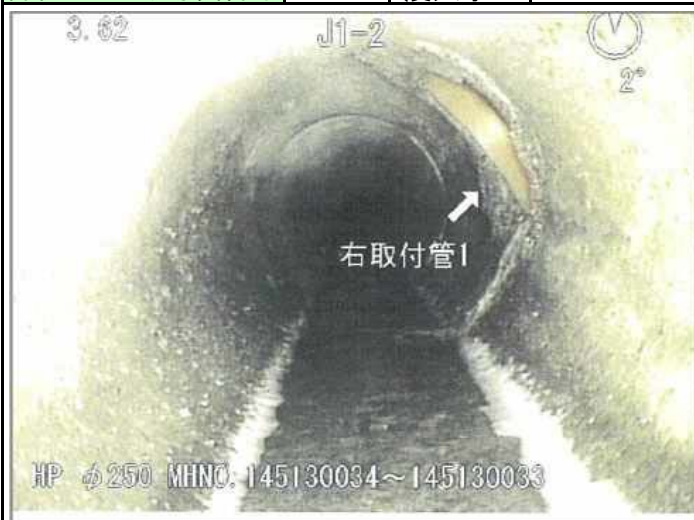
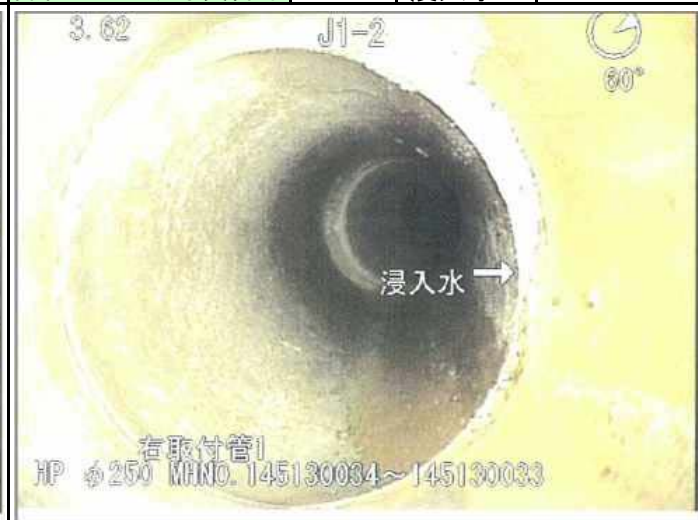
詳細TVカメラ写真番号 | 102-1 | 浸入水B | 取付管部K\_①2 | 詳細TVカメラ写真番号 | 102-2 | 浸入水B | 取付管部K\_①2

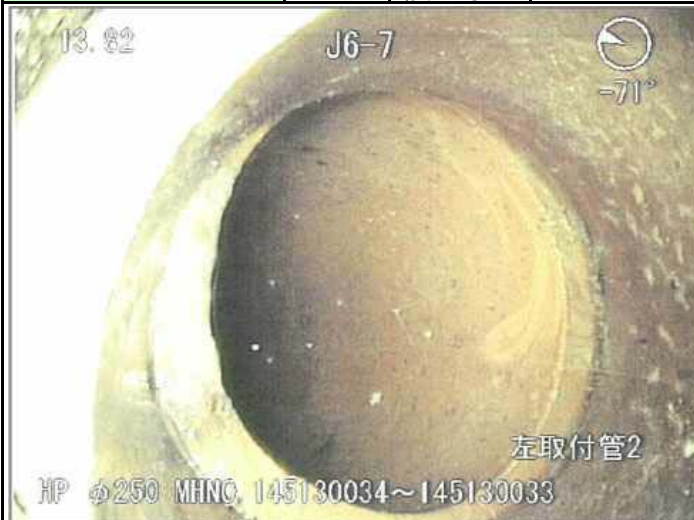
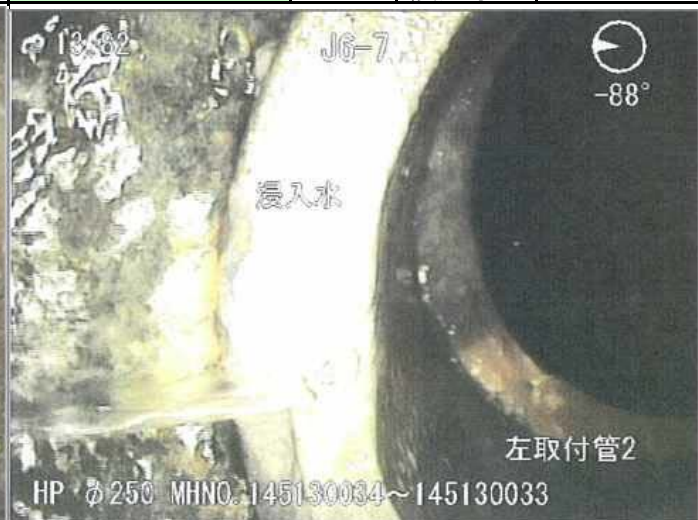
詳細TVカメラ写真番号 | 103-2 | 浸入水A | 取付管部K\_①7 | 詳細TVカメラ写真番号 | 103-3 | 浸入水A | 取付管部K\_①7

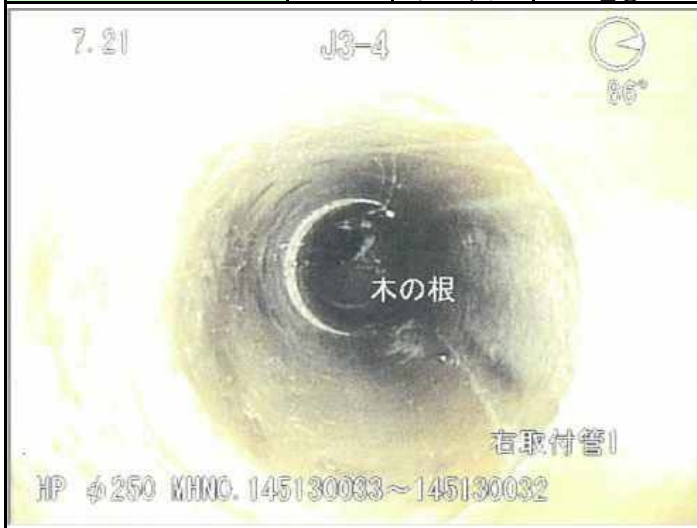
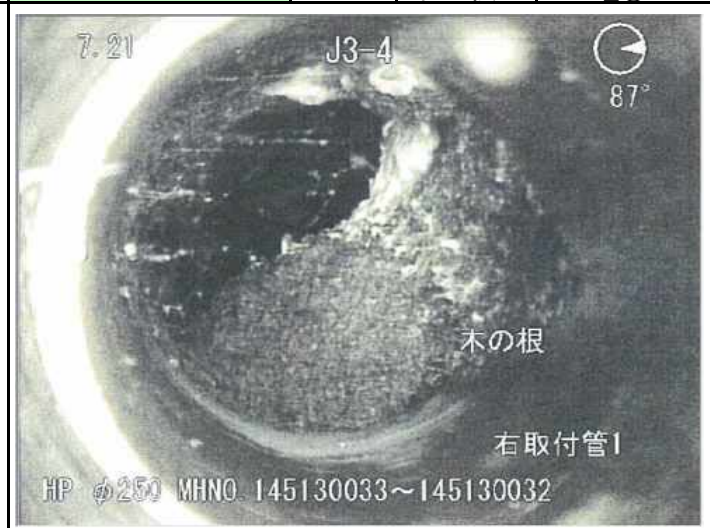
詳細TVカメラ写真番号 | 109-2 | 木の根 A | K ②4 | 詳細TVカメラ写真番号 | 109-3 | 木の根 A | K ②4

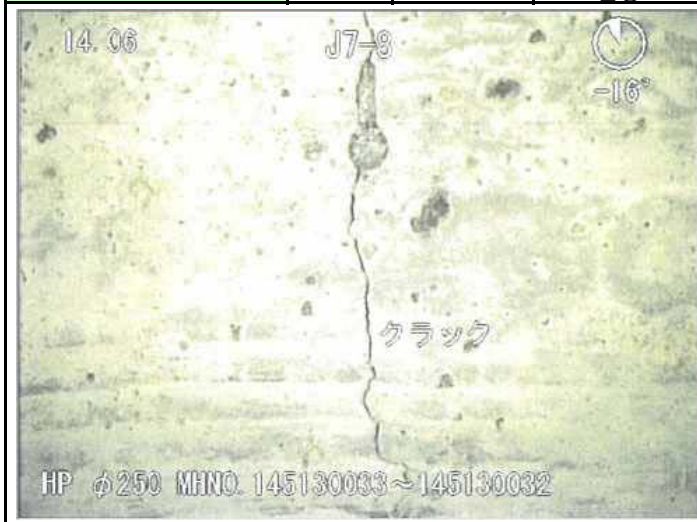
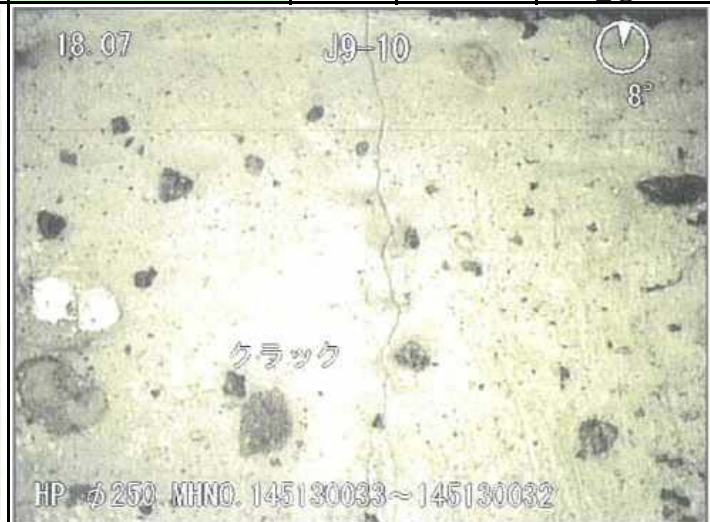
詳細TVカメラ写真番号 | 110 | クラック C | K ②8 | 詳細TVカメラ写真番号 | 112 | クラック C | K ②10

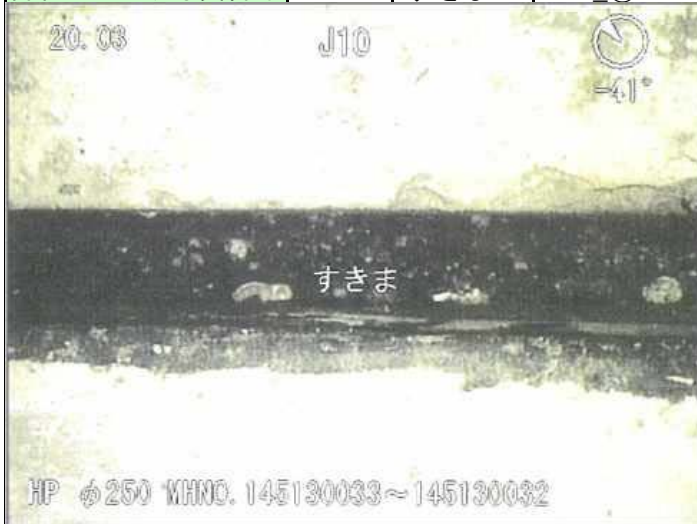
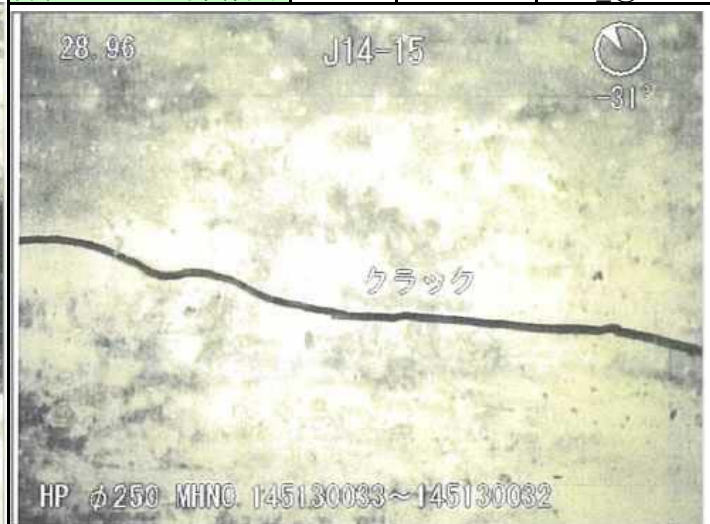
詳細TVカメラ写真番号 | 114 | すきま C | K ②11 | 詳細TVカメラ写真番号 | 117 | クラック B | K ②15

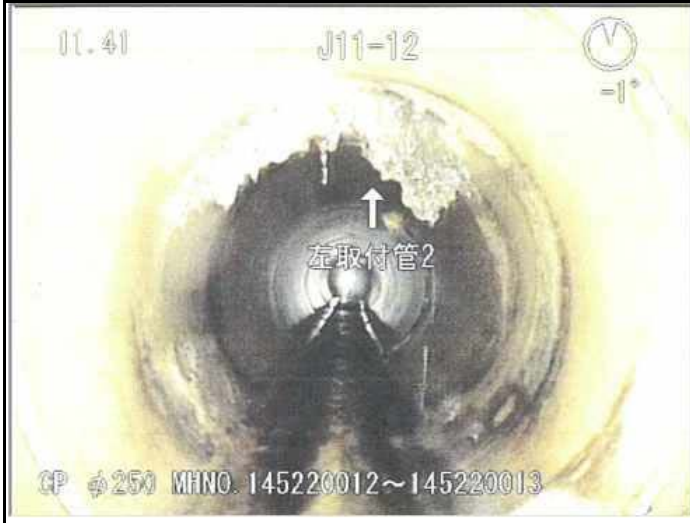
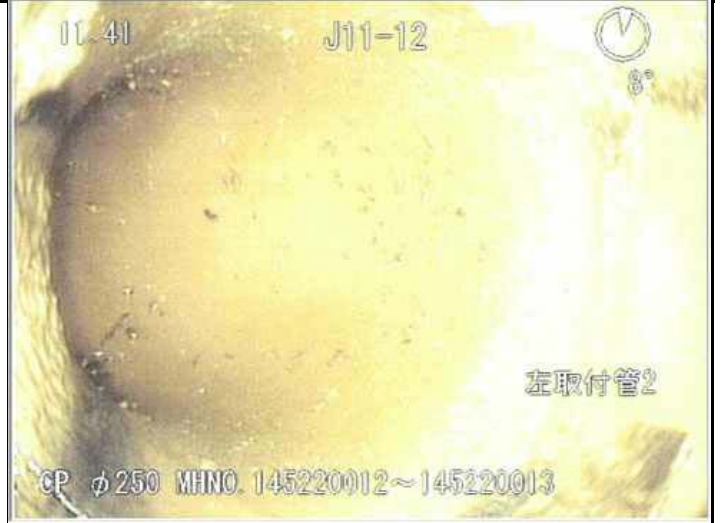
詳細TVカメラ写真番号 | 8-1 | 浸入水B | 継手部K\_④12 | 詳細TVカメラ写真番号 | 8-2 | 浸入水B | 継手部K\_④12

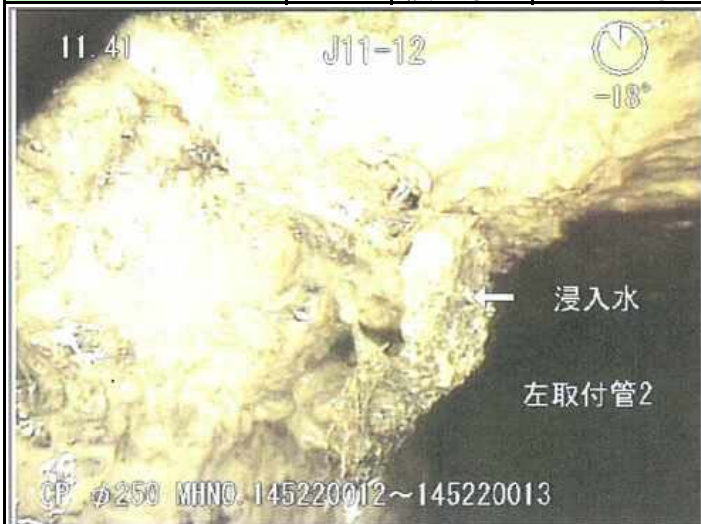
詳細TVカメラ写真番号 | 8-3 | 浸入水B | 継手部K\_④12

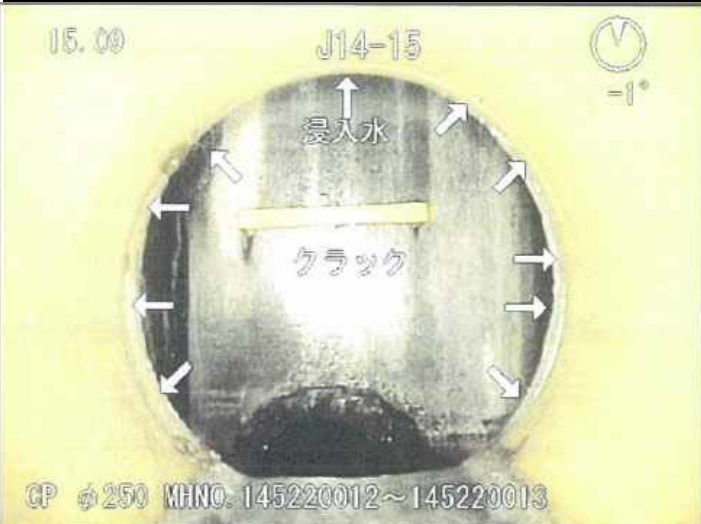
詳細TVカメラ写真番号 | 9-1 | クラックA | 継手部K\_④15

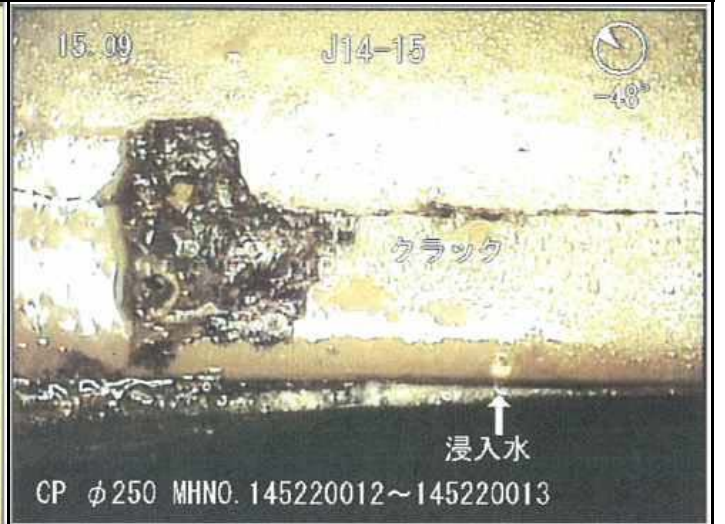
詳細TVカメラ写真番号 | 9-2 | クラックA | 継手部K\_④15

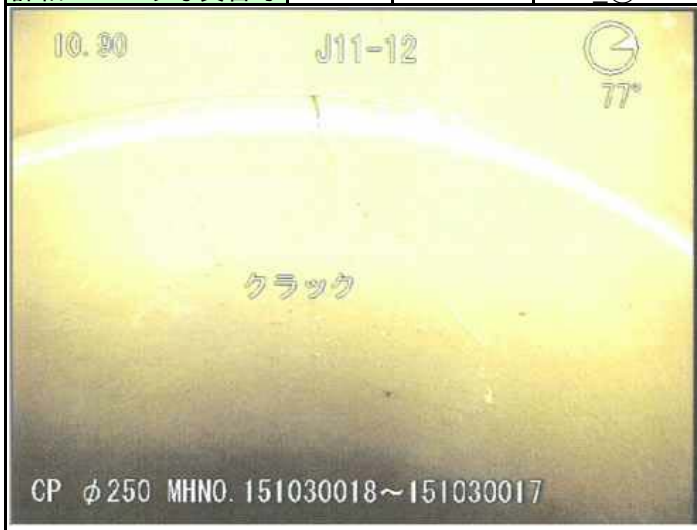
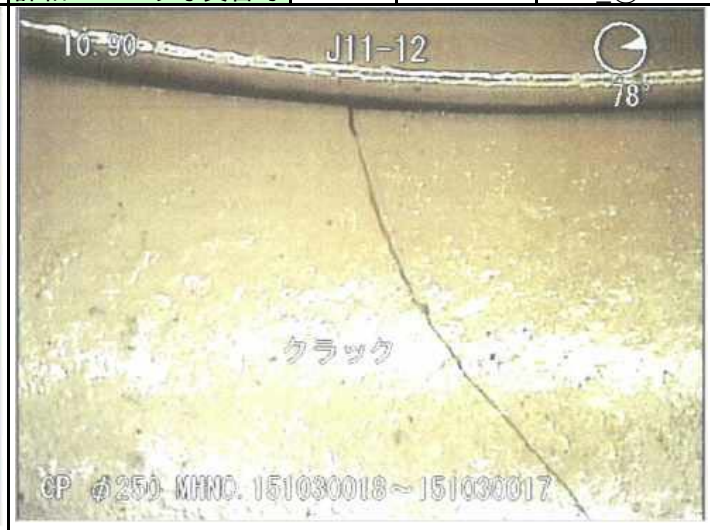
詳細TVカメラ写真番号 | 8-1 | クラックC | K\_⑤12 | 詳細TVカメラ写真番号 | 8-2 | クラックC | K\_⑤12

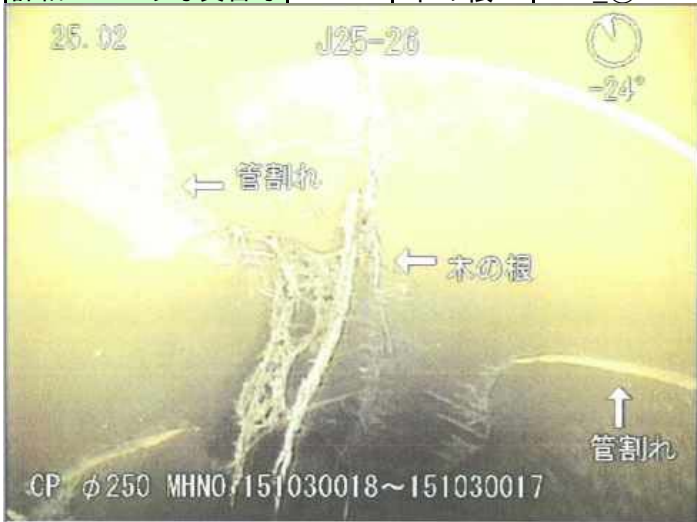
詳細TVカメラ写真番号 | 19 | 木の根B | K\_⑤26 | 詳細TVカメラ写真番号 | | | |

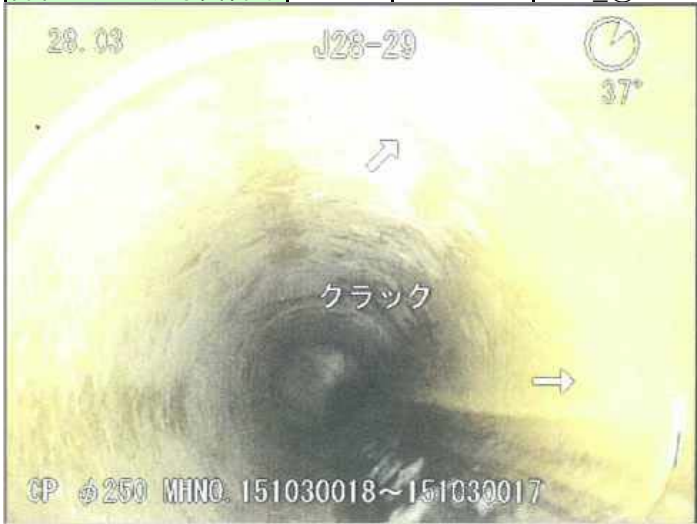
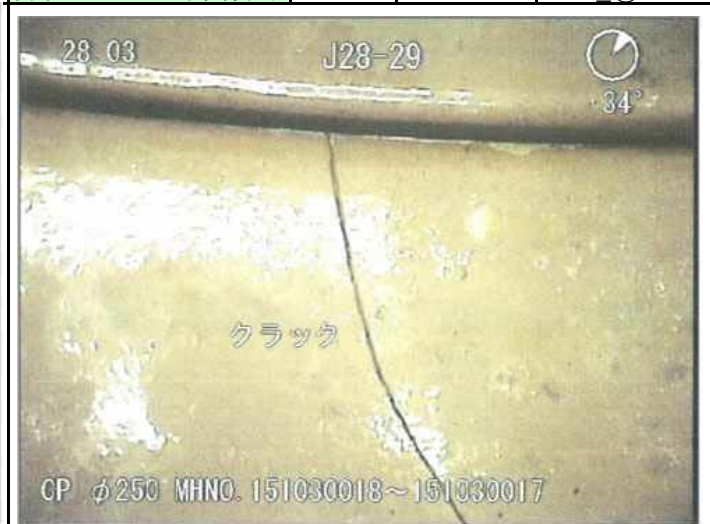
詳細TVカメラ写真番号 | 20-1 | クラックB | K\_⑤29 | 詳細TVカメラ写真番号 | 20-2 | クラックB | K\_⑤29

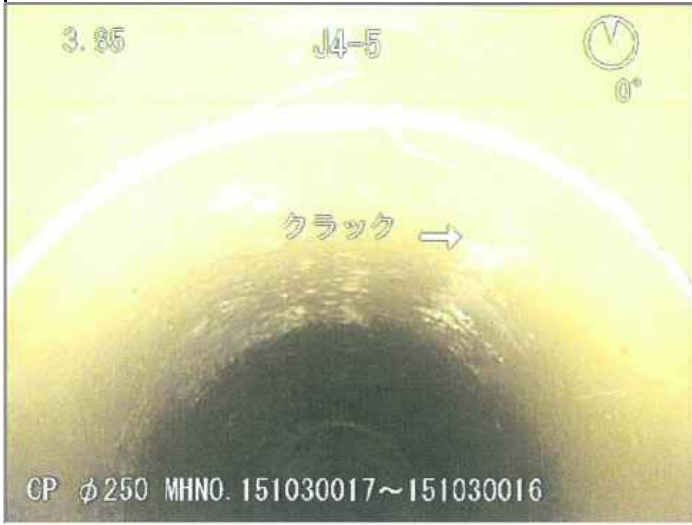
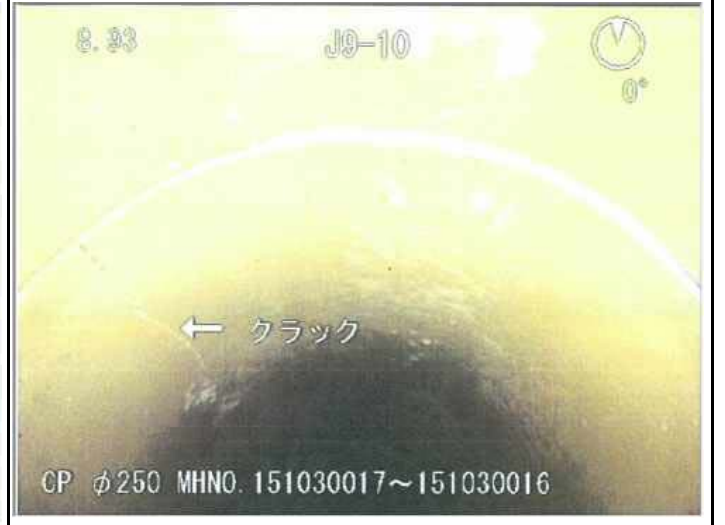
詳細TVカメラ写真番号	23	クラックB	K_⑥5	詳細TVカメラ写真番号	25	クラックB	K_⑥10
-------------	----	-------	------	-------------	----	-------	-------

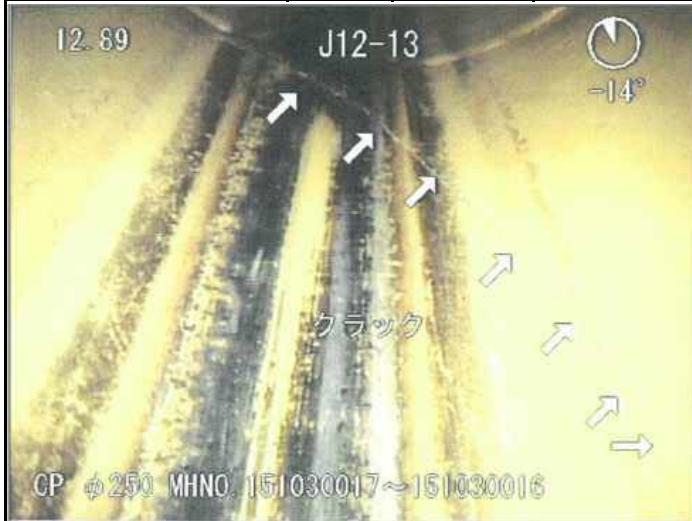
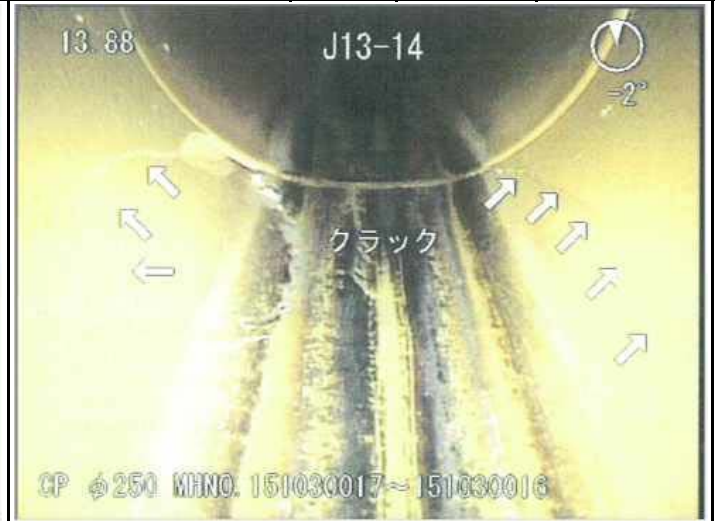
詳細TVカメラ写真番号	27	クラックB	K_⑥13	詳細TVカメラ写真番号	28	クラックB	K_⑥14
-------------	----	-------	-------	-------------	----	-------	-------

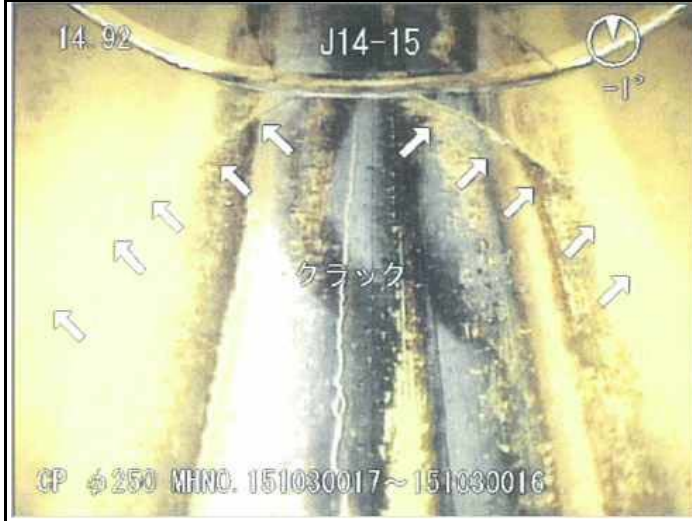
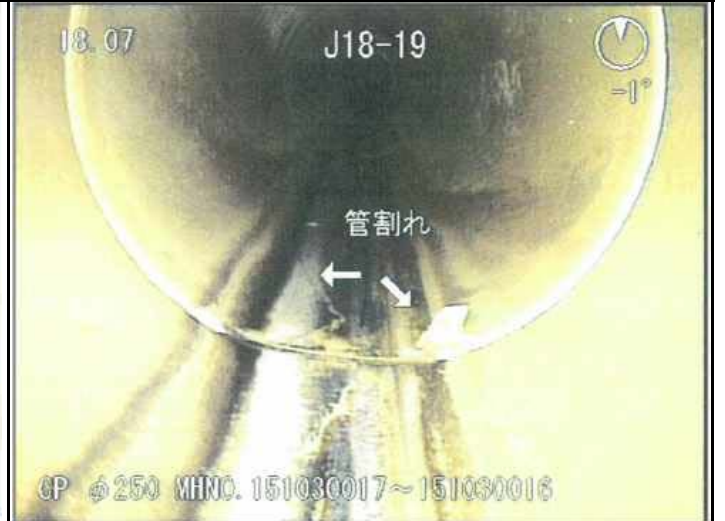
詳細TVカメラ写真番号	30	クラックB	K_⑥15	詳細TVカメラ写真番号	34	管割れB	K_⑥19
-------------	----	-------	-------	-------------	----	------	-------

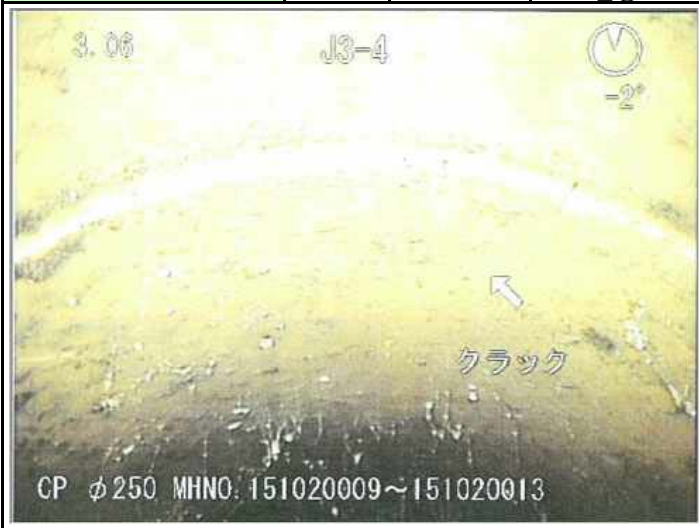
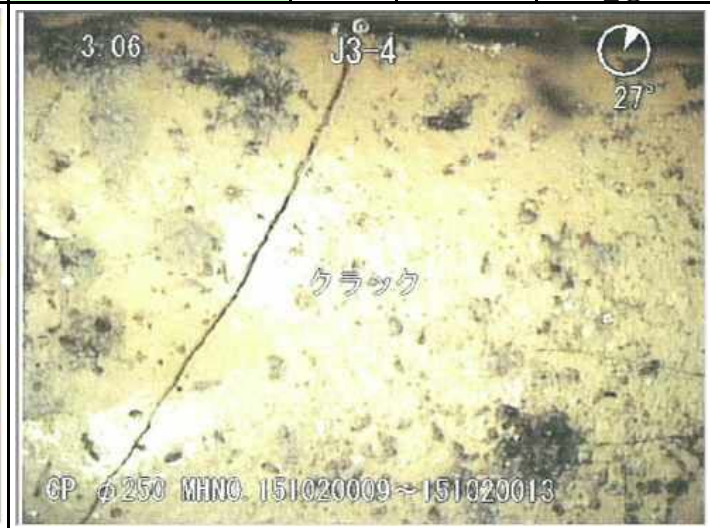
詳細TVカメラ写真番号 | 7-1 | クラックC | K\_⑦4 | 詳細TVカメラ写真番号 | 7-2 | クラックC | K\_⑦4

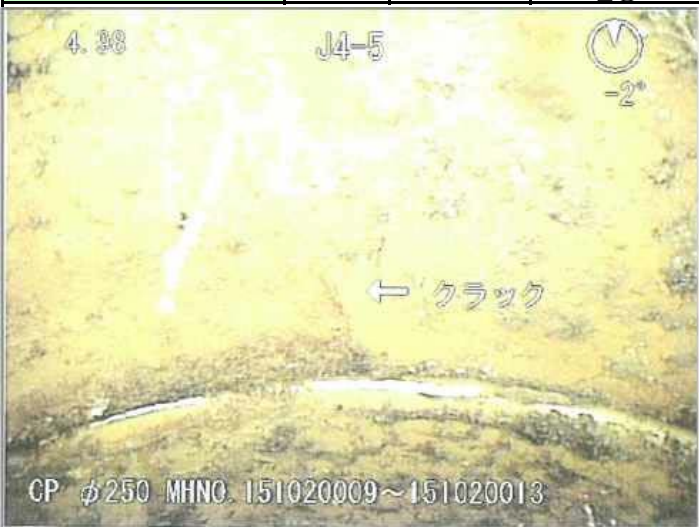
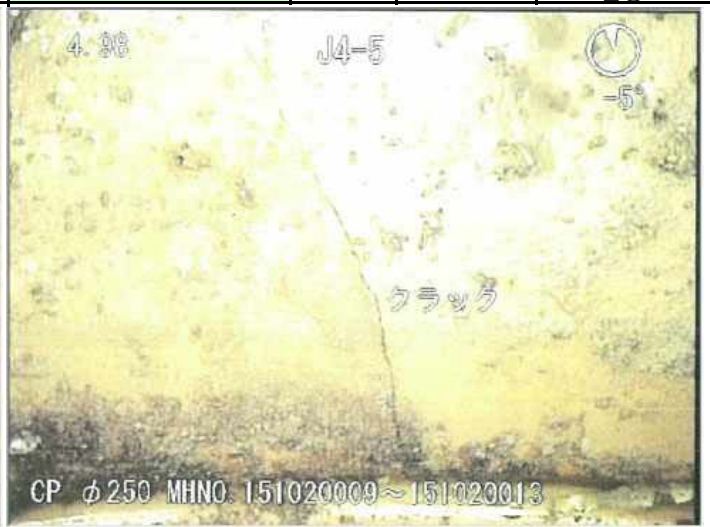
詳細TVカメラ写真番号 | 8-1 | クラックC | K\_⑦5 | 詳細TVカメラ写真番号 | 8-2 | クラックC | K\_⑦5

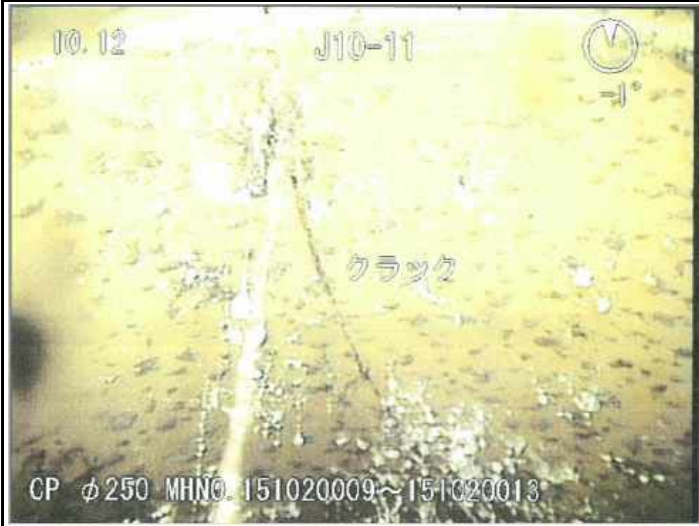
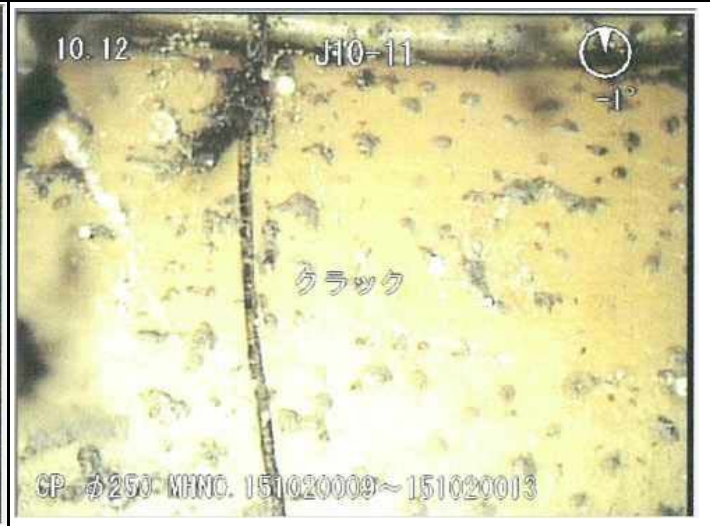
詳細TVカメラ写真番号 | 10-1 | クラックB | K\_⑦11 | 詳細TVカメラ写真番号 | 10-2 | クラックB | K\_⑦11

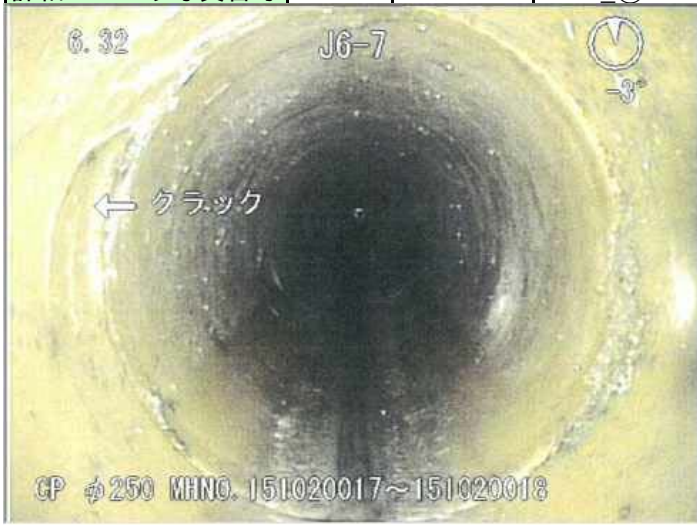
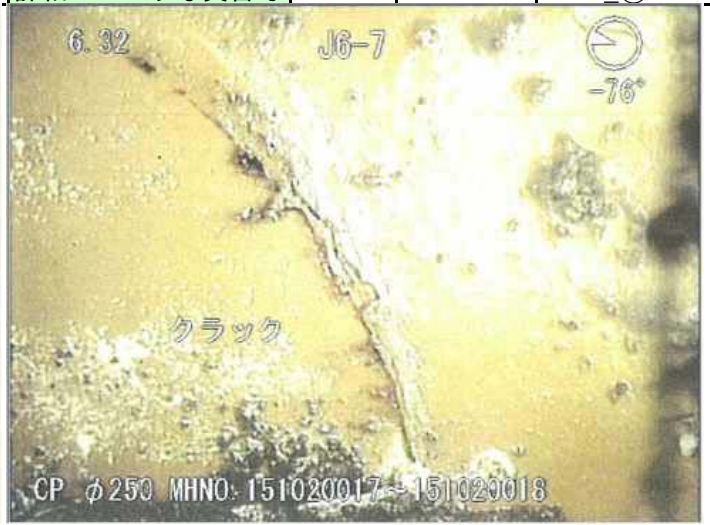
詳細TVカメラ写真番号 | 9-1 | クラックC | k\_⑧7 | 詳細TVカメラ写真番号 | 9-2 | クラックC | k\_⑧7

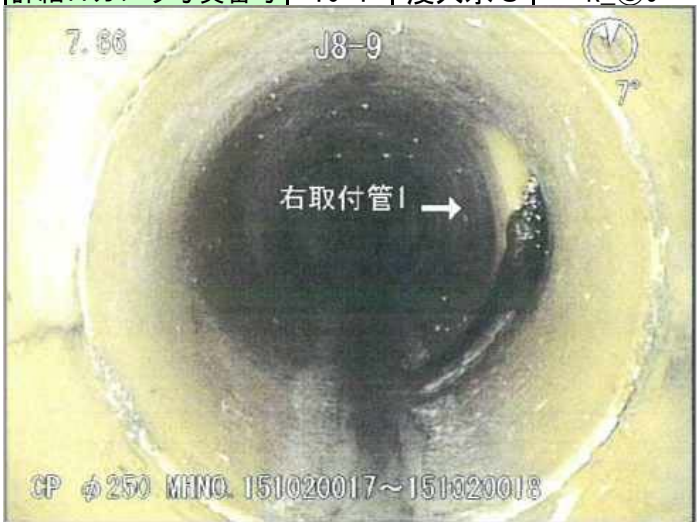
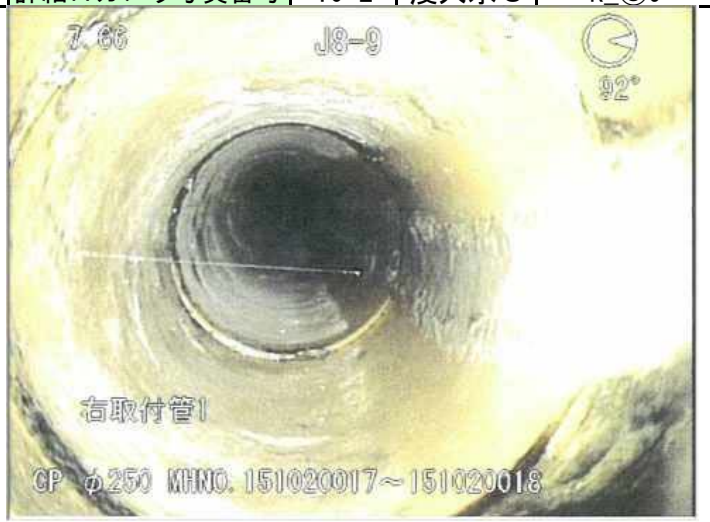
詳細TVカメラ写真番号 | 10-1 | 浸入水C | k\_⑧9 | 詳細TVカメラ写真番号 | 10-2 | 浸入水C | k\_⑧9

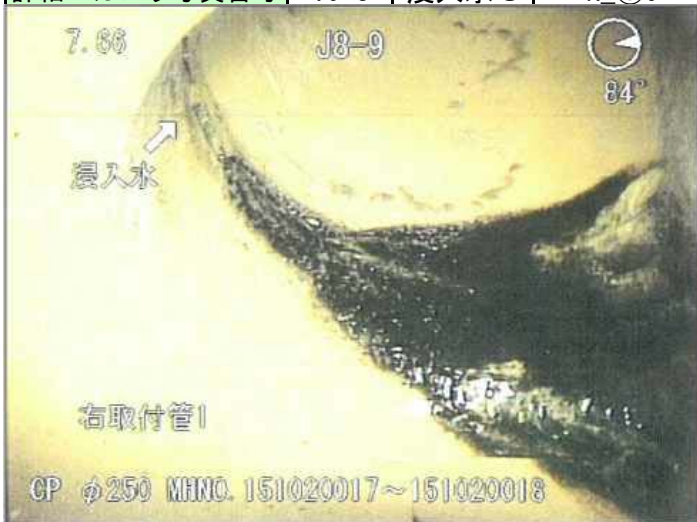
詳細TVカメラ写真番号 | 10-3 | 浸入水C | k\_⑧9

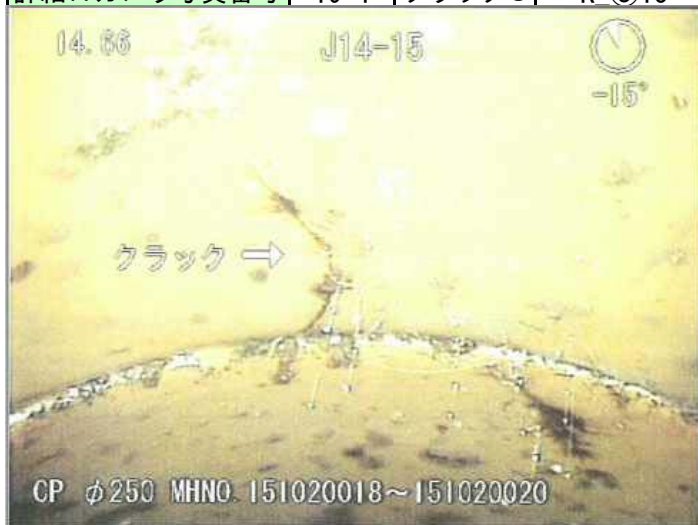
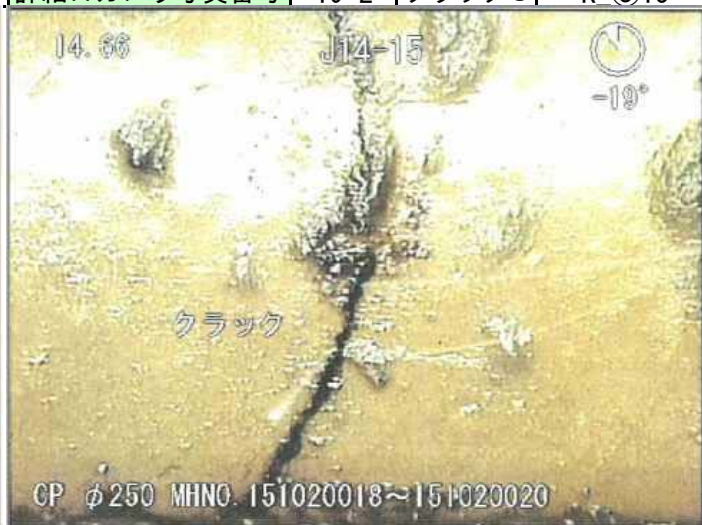
詳細TVカメラ写真番号 | 19-1 | クラックC | K\_㊟15 | 詳細TVカメラ写真番号 | 19-2 | クラックC | K\_㊟15

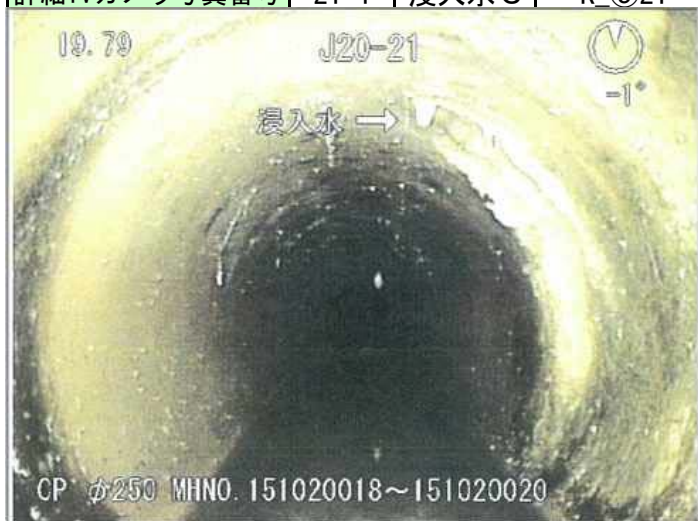
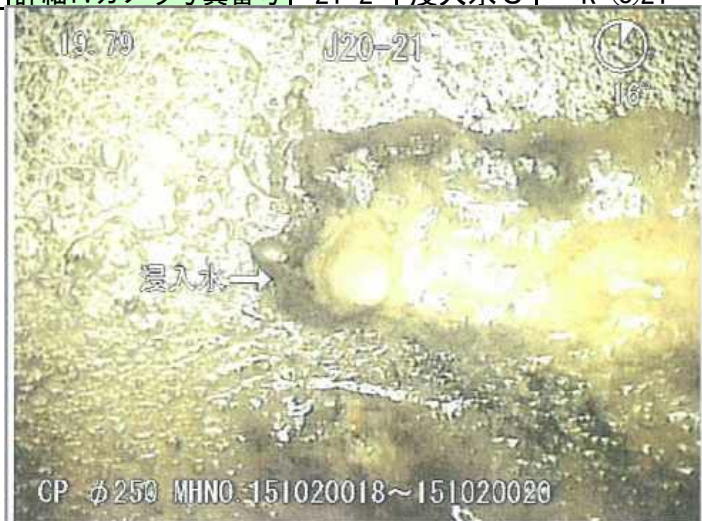
詳細TVカメラ写真番号 | 21-1 | 浸入水C | K\_㊟21 | 詳細TVカメラ写真番号 | 21-2 | 浸入水C | K\_㊟21

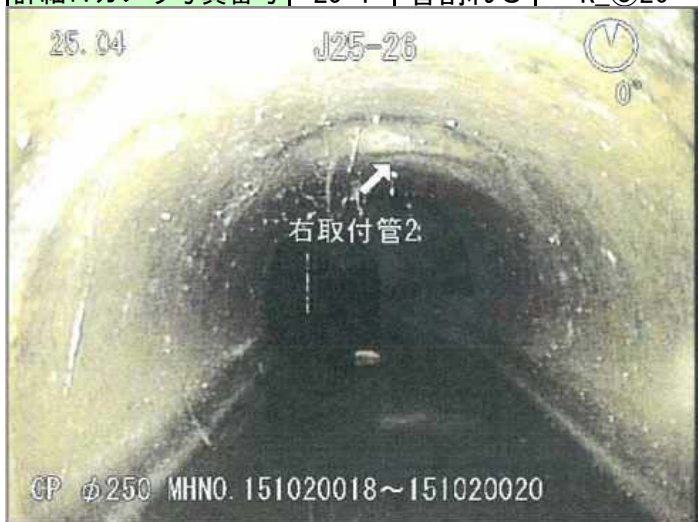
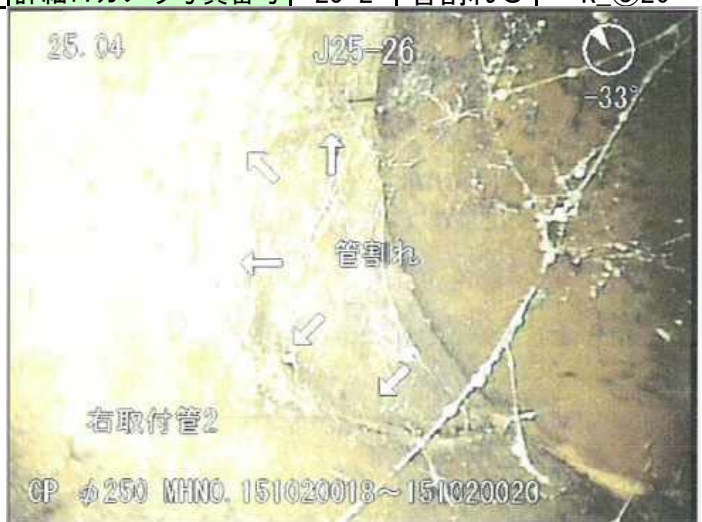
詳細TVカメラ写真番号 | 25-1 | 管割れC | K\_㊟26 | 詳細TVカメラ写真番号 | 25-2 | 管割れC | K\_㊟26

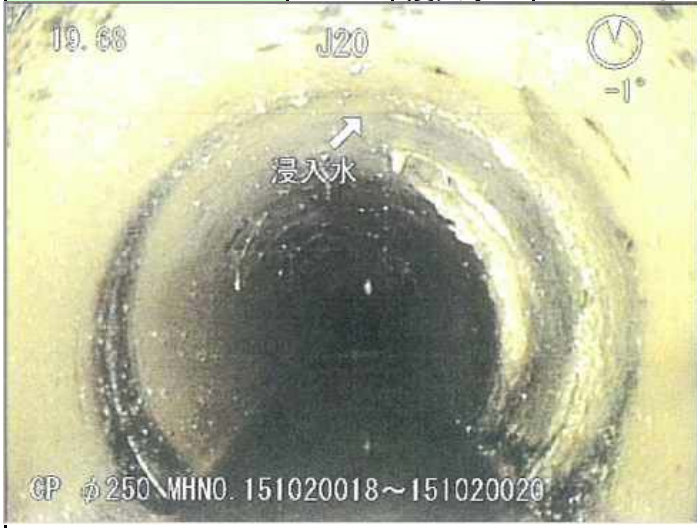
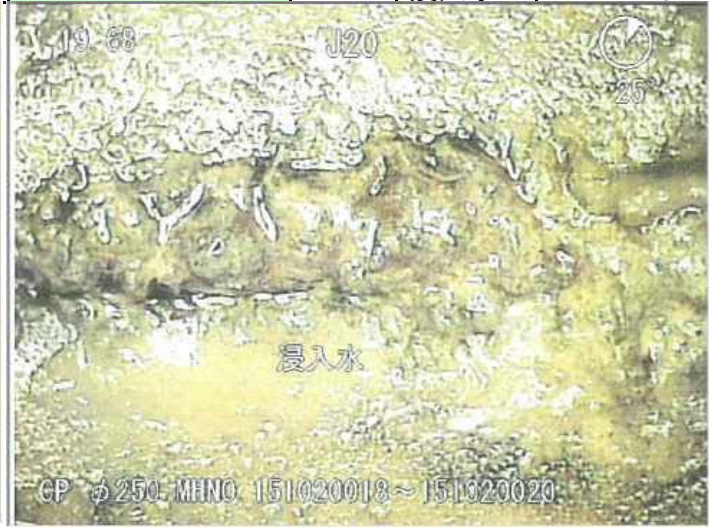
詳細TVカメラ写真番号 | 20 | 浸入水C | 継手部K\_⑨20 | 詳細TVカメラ写真番号 | 20 | 浸入水C | 継手部K\_⑨20

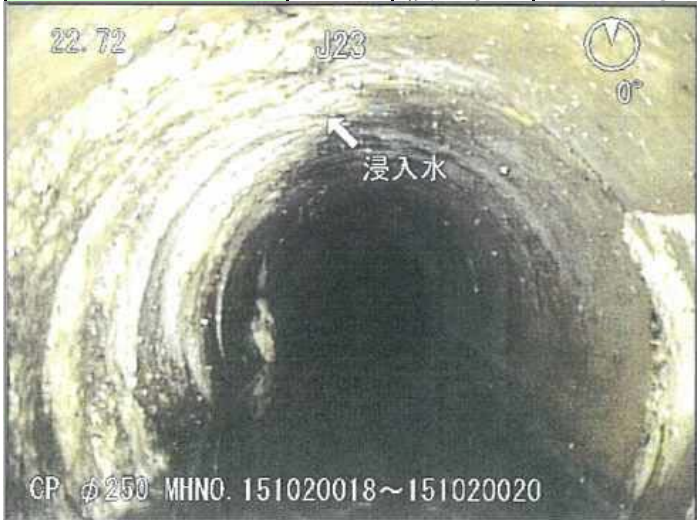
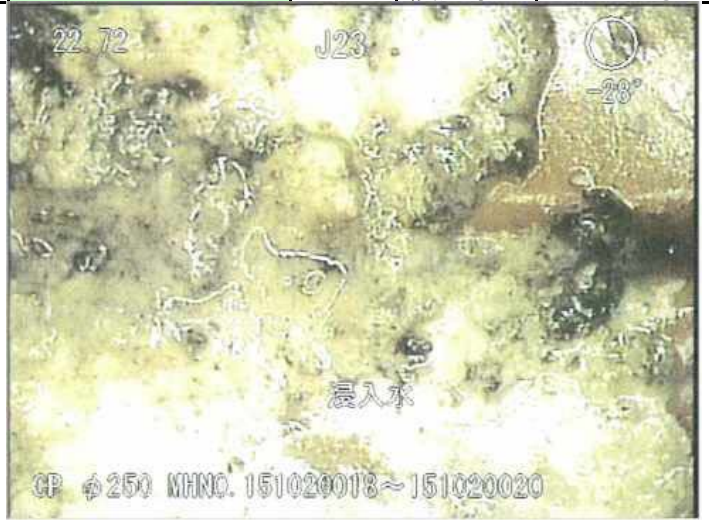
詳細TVカメラ写真番号 | 24 | 浸入水C | 継手部K\_⑨23 | 詳細TVカメラ写真番号 | 24 | 浸入水C | 継手部K\_⑨23
