**【資料編－４：点検カメラのみで発見した劣化箇所】**

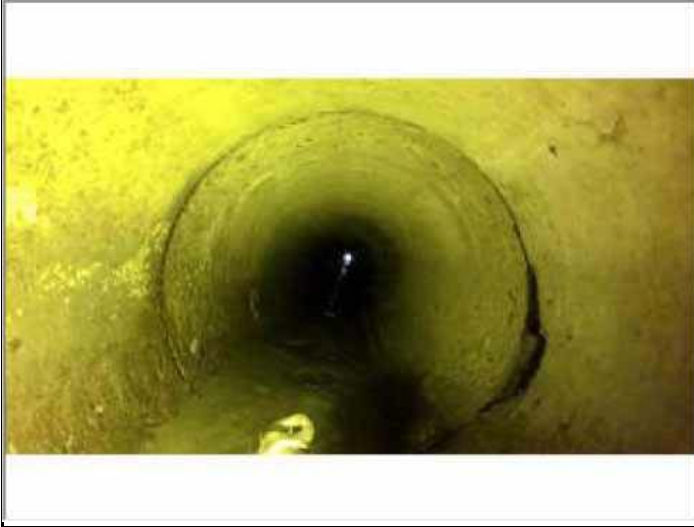
点検カメラ写真番号 74 破損C 継手部K ②9

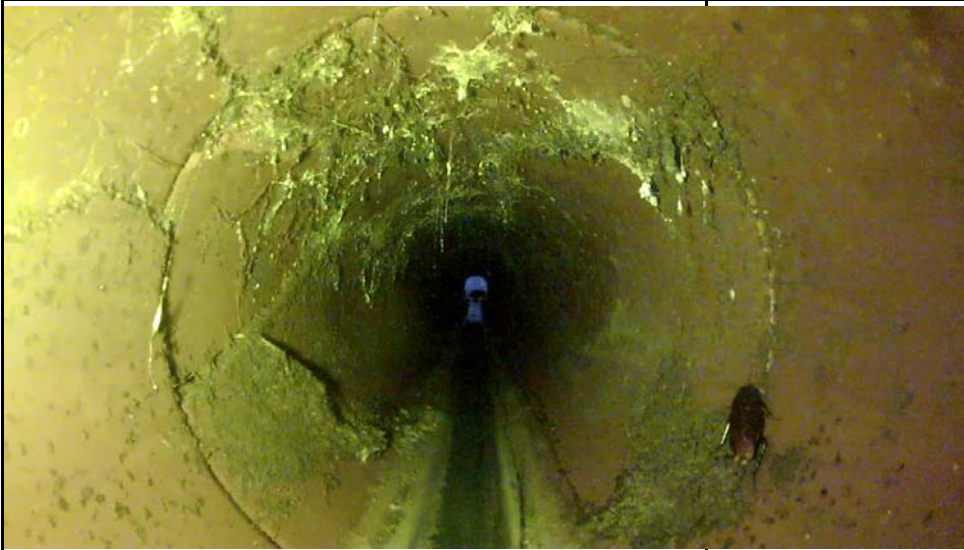
点検カメラ写真番号 194-2 木の根C 継手部K ⑤25

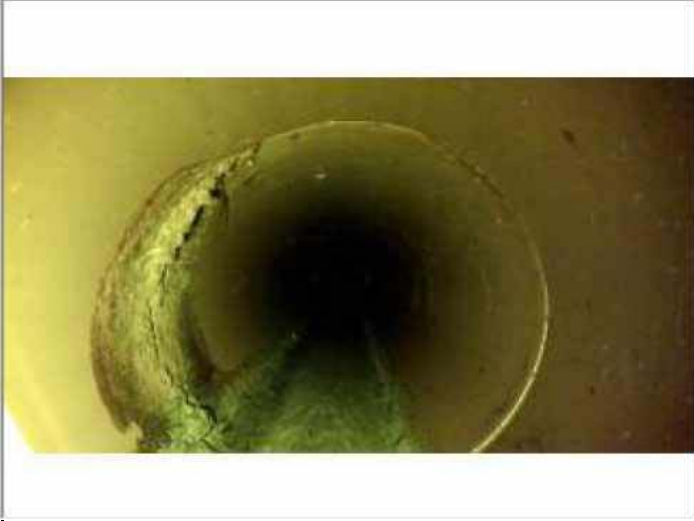
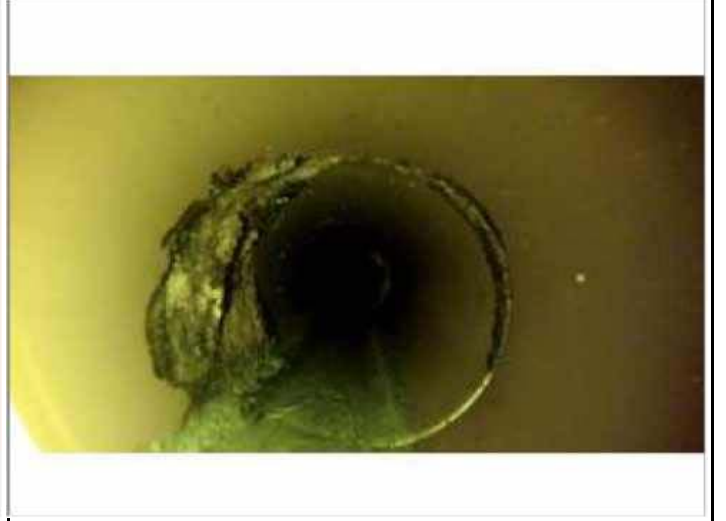
点検カメラ写真番号 | 133 | 浸入水C | 継手部K\_④2 | 点検カメラ写真番号 | 134 | 浸入水C | 継手部K\_④3

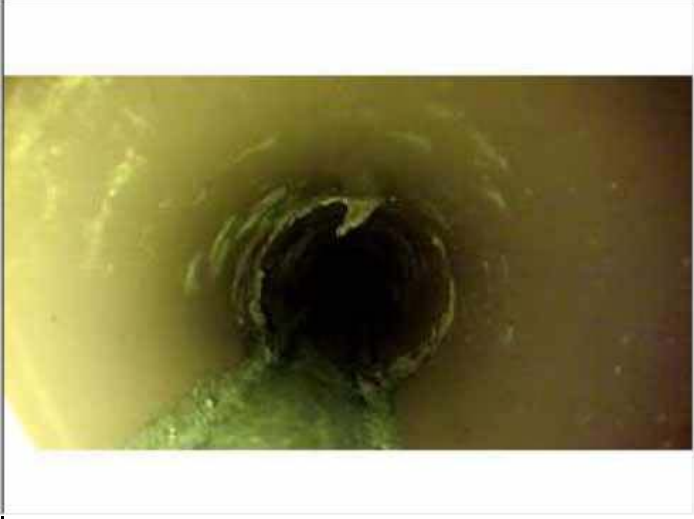
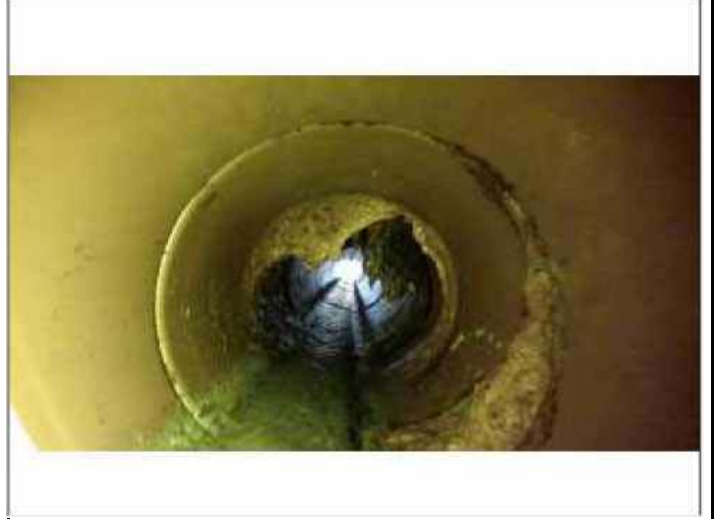
点検カメラ写真番号 | 137 | 浸入水C | 継手部K\_④6 | 点検カメラ写真番号 | 139 | 浸入水C、石灰乳C | 継手部K\_④11

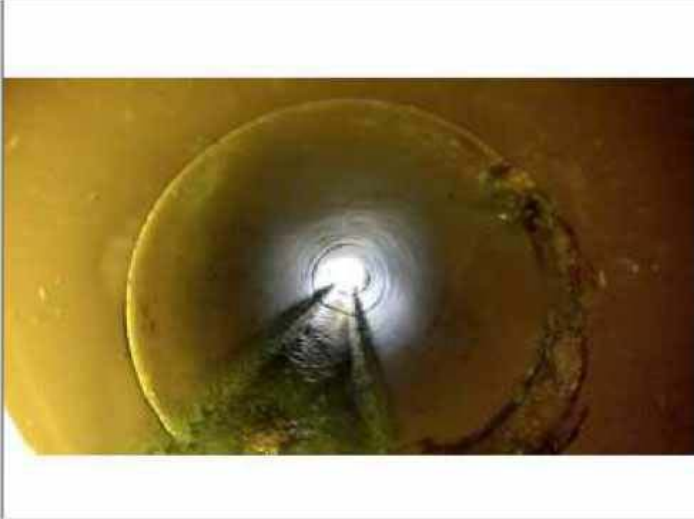
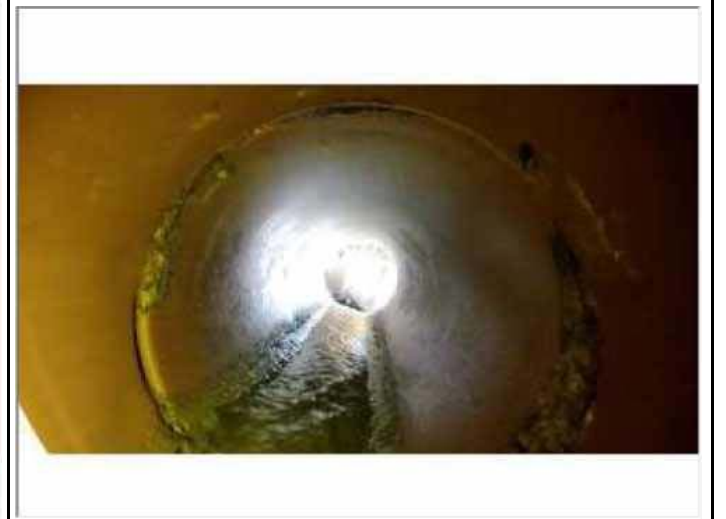
点検カメラ写真番号 | 141 | 浸入水C | 継手部K\_④11 | 点検カメラ写真番号 | 143 | 浸入水C | 継手部K\_④14

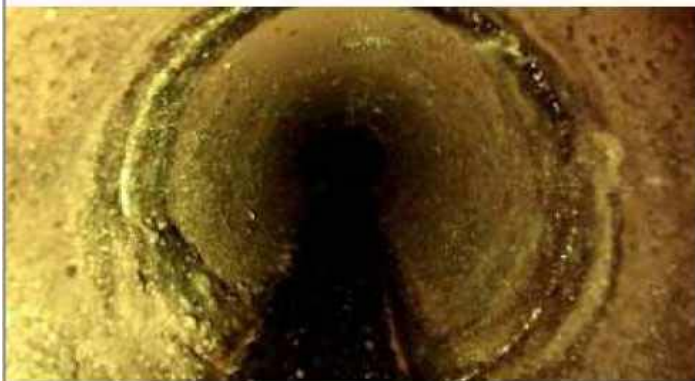
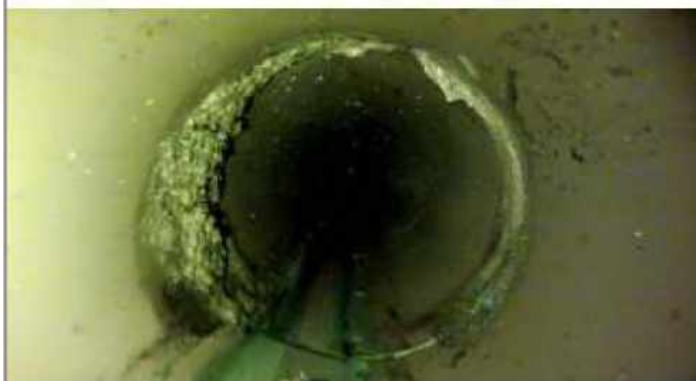
点検カメラ写真番号 | 253 | 浸入水C | 継手部k\_⑧1 | 点検カメラ写真番号 | 259 | 浸入水C | 継手部k\_⑧18

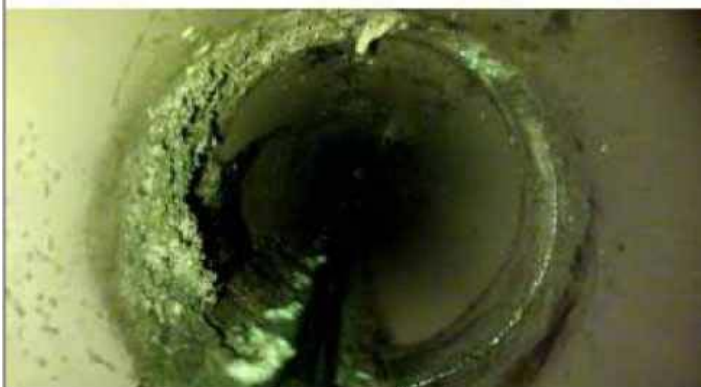
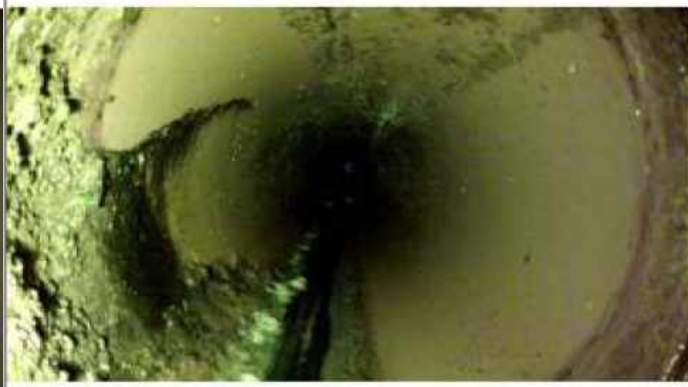
点検カメラ写真番号 | 260 | 浸入水C | 継手部k\_⑧19 | 点検カメラ写真番号 | 261 | 破損B | k\_⑧20

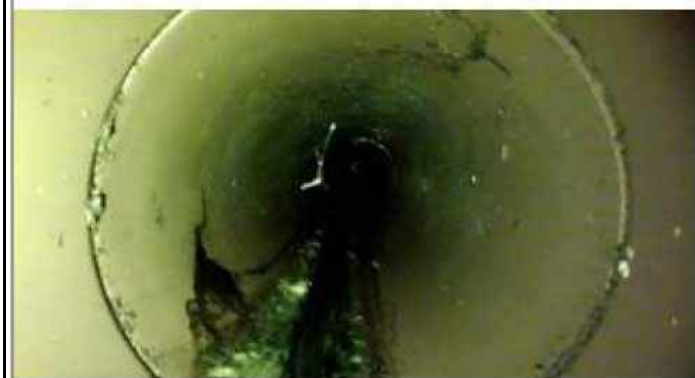
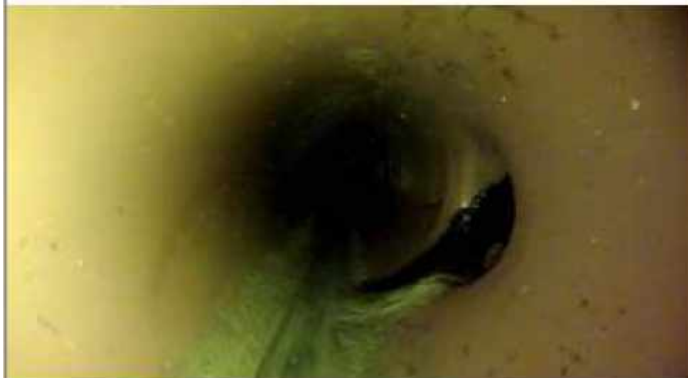
点検カメラ写真番号 | 262 | 破損A | k\_⑧23 | 点検カメラ写真番号 | 256 | 浸入水C | 取付管k\_⑧9

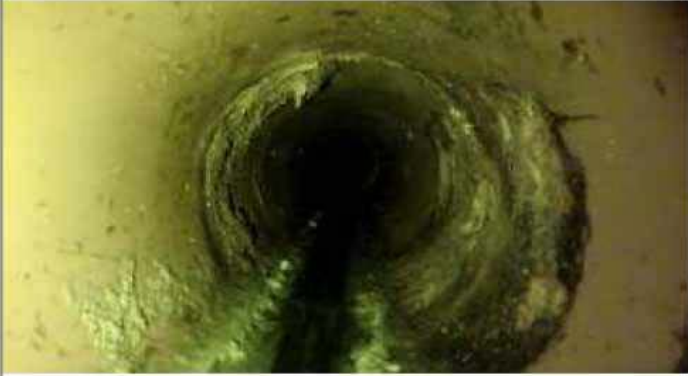
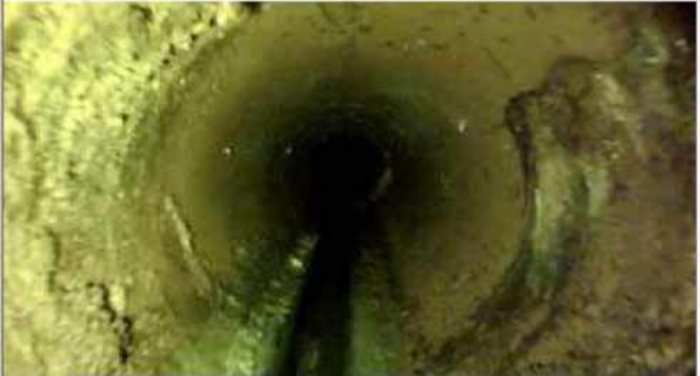
点検カメラ写真番号	268	破損B、浸入水C	K_⑨6	点検カメラ写真番号	269	破損B、浸入水C	K_⑨7

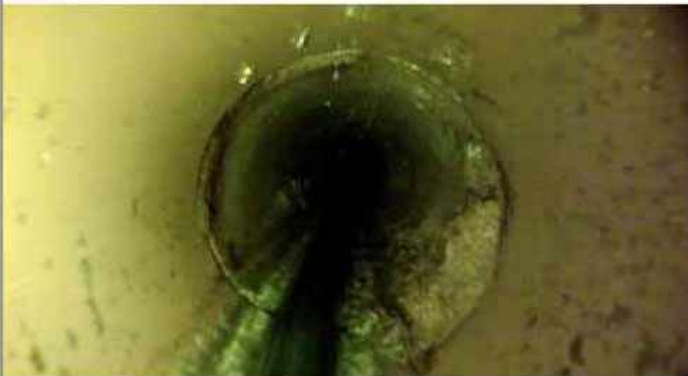
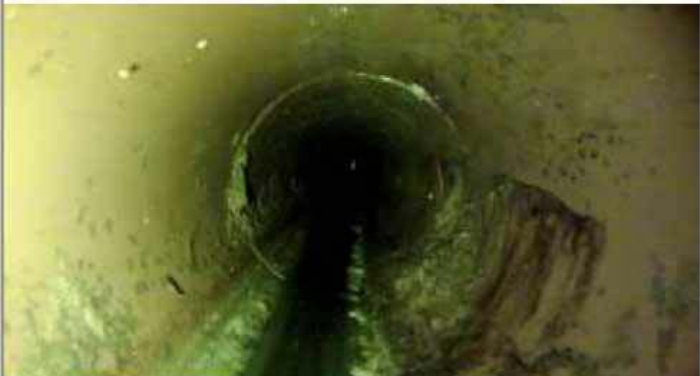
点検カメラ写真番号	270	浸入水C	継手部K_⑨7	点検カメラ写真番号	271	破損B	K_⑨9

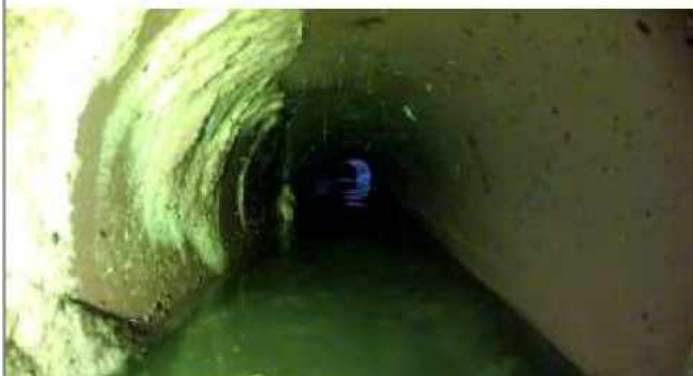
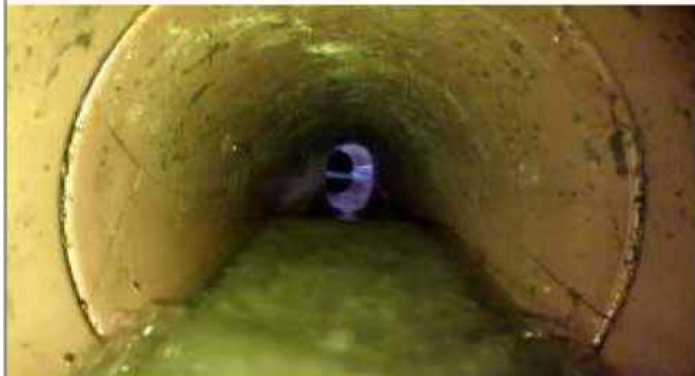
点検カメラ写真番号 | 280 | 土砂堆積B、破損B | K\_㊟24 | 点検カメラ写真番号 | 281 | 土砂堆積B、破損B | K\_㊟25
